自研センターニュース 令和5年11月15日発行
毎月1回15日発行(通巻578号)

メルセデス・ベンツ CLA (118312M) フロント構造について

プラットフォーム変更による 損傷特性の変化について(その1)

本編は、新型でプラットフォームが変更されたトヨタヤリス(MXPH10)と前型のトヨタヴィッツ(NSP130)の前部損傷(衝突態様は同条件)を例に、損傷特性の変化や損傷診断のポイントなどを2回にわたり説明します。

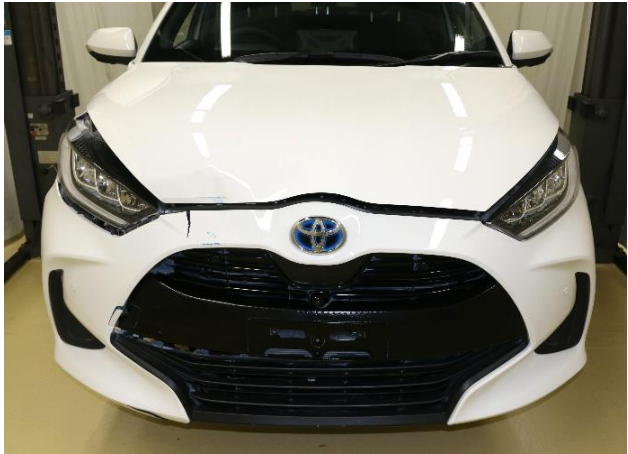
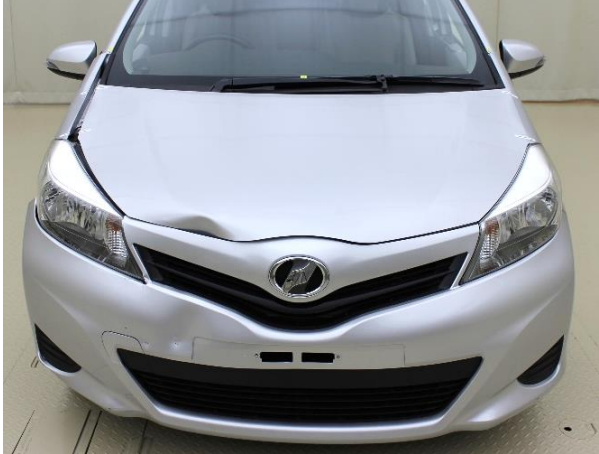
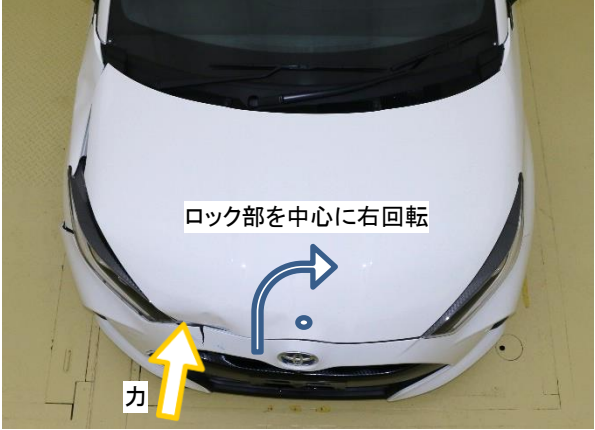
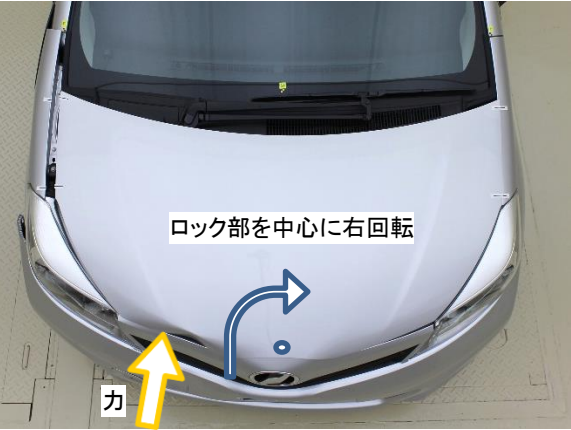
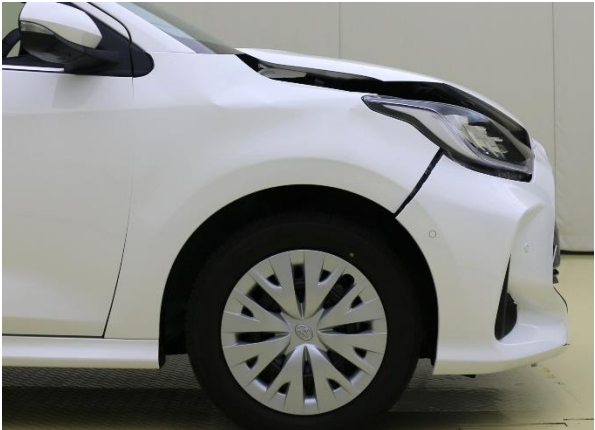
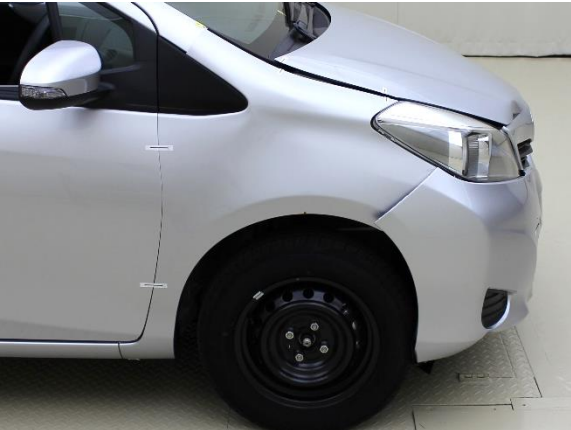
損傷状態	
<ul style="list-style-type: none"> ・両車とも、フロントバンパ、ラジエータグリル、右ヘッドランプ、フードに衝突相手物との直接損傷が発生している。フードは両車ともフードロック部を中心に右回転している。右フロントフェンダも両車とも、フロントバンパおよび右ヘッドランプからの波及により損傷が発生している。 ・外観からみた限りでは、損傷の大きさや範囲に両車の大きな差は見受けられない。

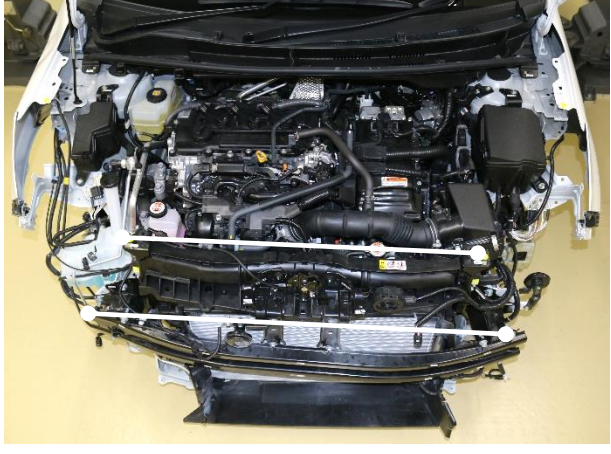
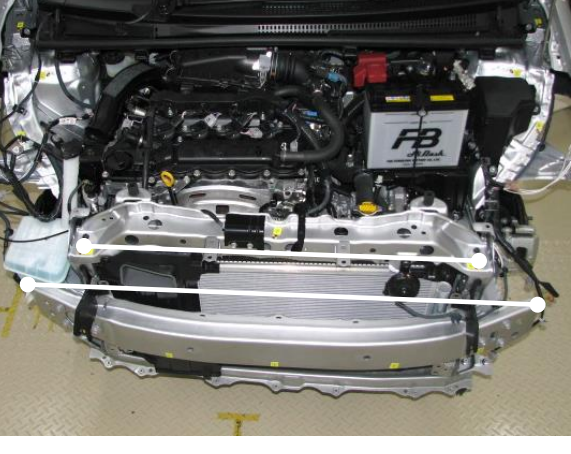
<ul style="list-style-type: none"> ・フロントアップボデーの状態 両車ともフロントバンパラインホース右側および、ラジエータサポート（アップ右側）が後方に大きく押込まれている。

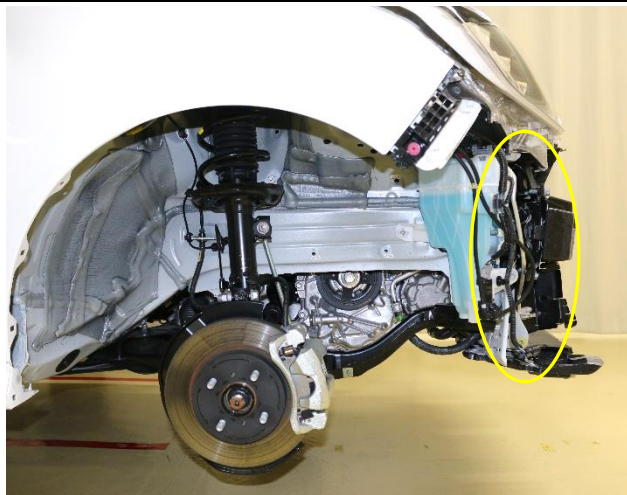
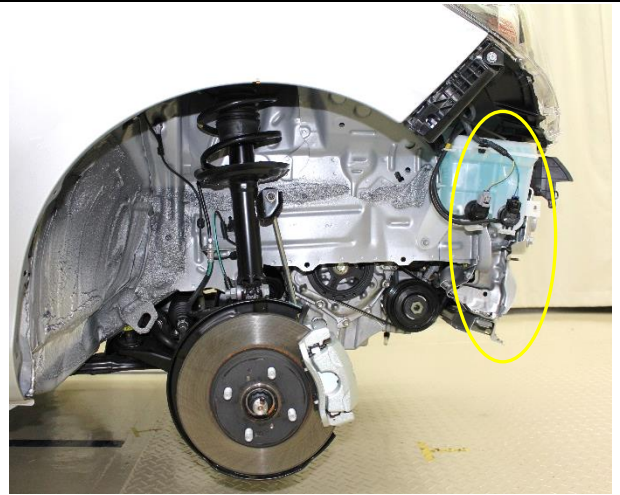
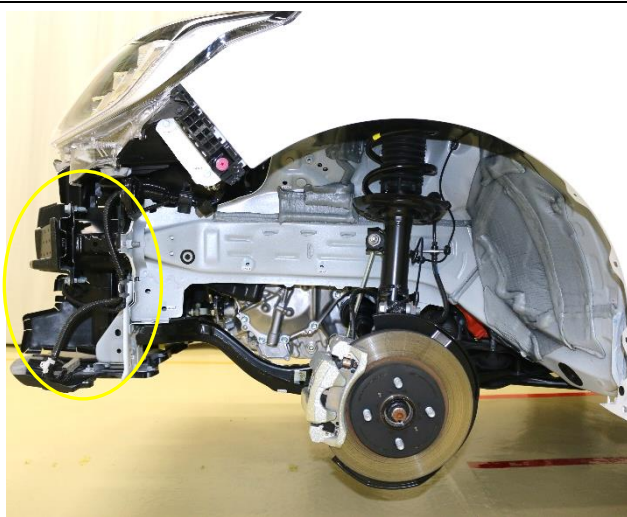
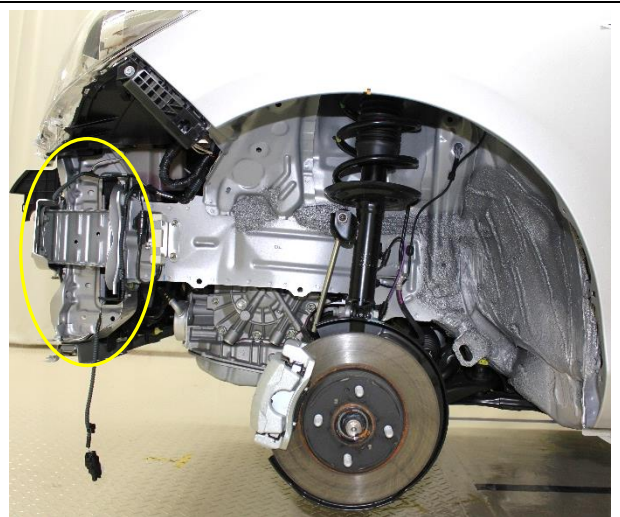
ヤリスのラジエータサポート（ロア部）は、ヴィッツにくらべ押し込みが少ない。

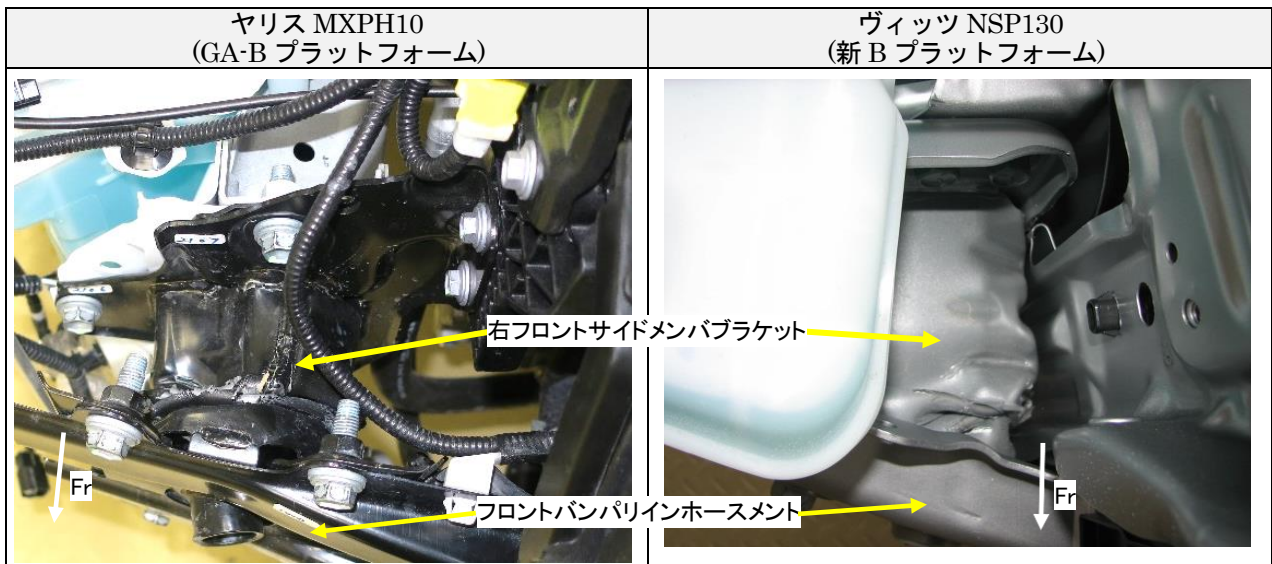
右側はフロントバンパラインホースメントからの直接的な押し込みにより、フロントサイドメンバ先端部の衝撃吸収部材であるフロントサイドメンバブラケット（クラッシュボックス）が左側とくらべ両車とも大きく押し潰されている。

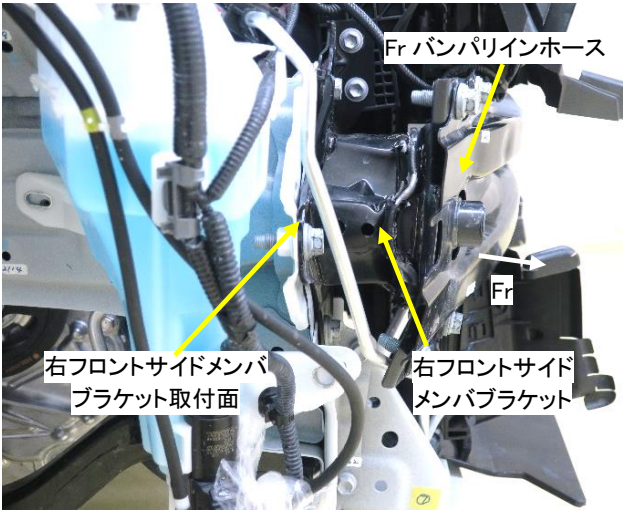
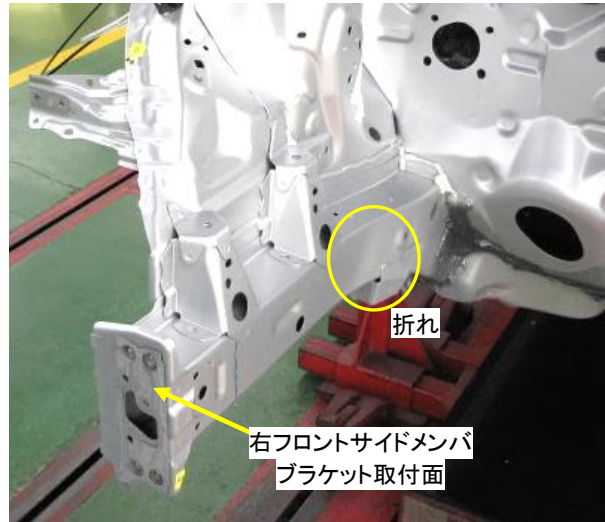
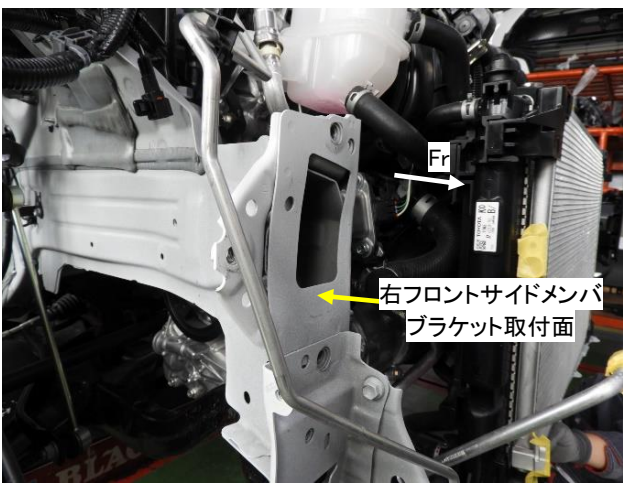
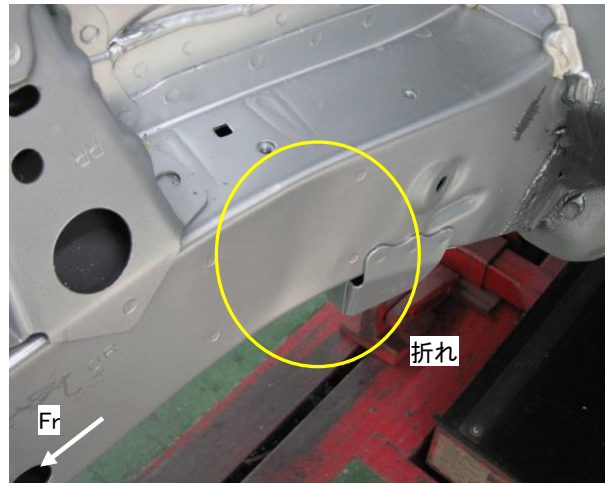
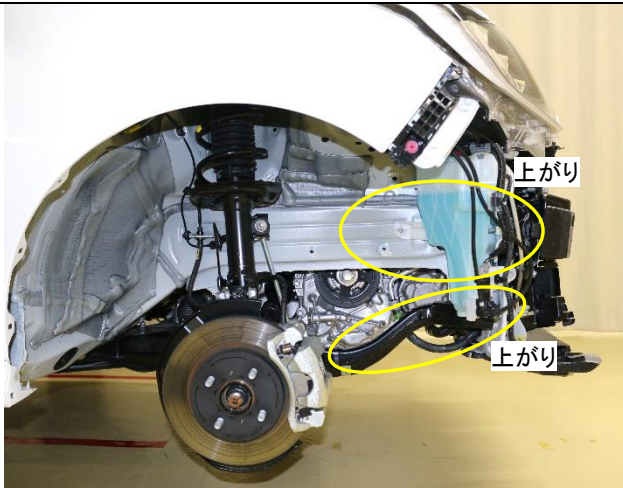
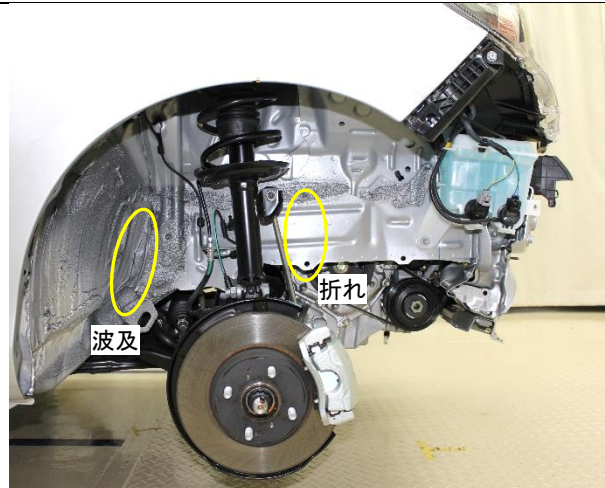
下画像の無損傷単体部品をみるとヤリスとヴィッツでは、構造・材質ともに異なるが、衝突後の上画像では、バンパラインホースメントおよびサイドメンバブラケット (クラッシュボックス) の損傷程度に大きな差は見受けられない。

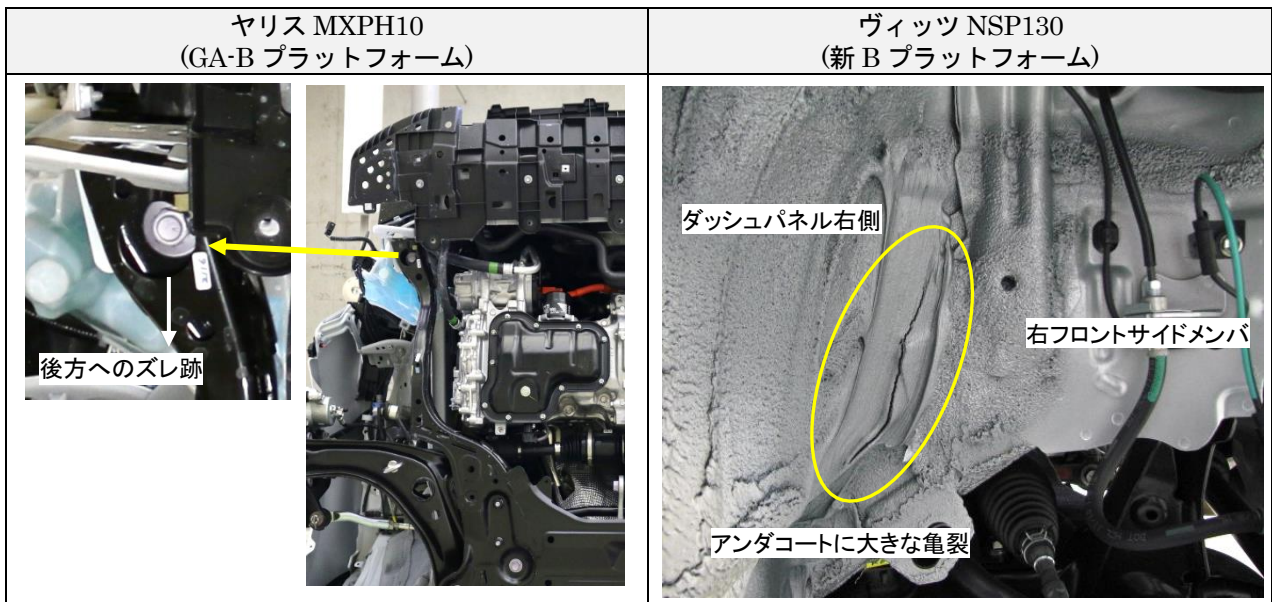
<p>・フロントサイドメンバの状態</p> <p>右フロントサイドメンバの先端部（フロントサイドメンバブラケット取付面）はバンパラインホースメントからの直接的な押込みにより両車ともに湾曲的に変形しているが、先端部より後部（サイドメンバ本体）については、損傷が異なった状態となっている。</p> <p>ヤリスでは、目視による曲がりや折れは確認できない。寸法計測の結果、中央部から前部で3～4mm程度の持上りが確認された。（サスペンションメンバ右側前部も持上りが発生している）</p> <p>ヴィッツでは、エンジンマウント後部での折れ、さらに波及はダッシュパネルとの接合面まで達している。</p>

左画像、ヤリスのフロントサスペンションクロスメンバ構造は、ヴィッツと異なり、アンダロードパスを形成する大型タイプ（ヴィッツはアンダロードパスを形成しないH型ビーム式）で、前端はフロントサイドメンバ前端下部のフロントバンパマウンティンググリーンホースメント下部にボルト結合されている。今回の衝突ではサスペンションクロスメンバへ直接的な押し込みはないが、右フロントサイドメンバからの波及により、右前部の取付けボルトのズレが確認された。さらに寸法計測から、右フロントサイドメンバと同様な寸法変化を示し、右前部で4～5mmの持上りが確認された。

右画像、ヴィッツのダッシュパネル右側、右フロントサイドメンバ結合部でアンダコートの亀裂が発生、ダッシュパネルまでの波及を確認した。

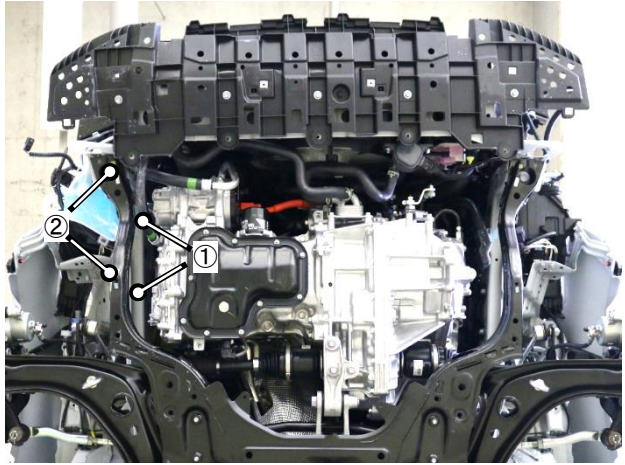
<p>① 右フロントサイドメンバ本体は、中央部から前部において、高さ方向のみ3～4mm上方へ変化している。修正を要する後方への押し込みや左右の振れは発生していない。</p> <p>② サスペンションメンバ右前部分の前端部および中央部が4～5mm上方へ変化している。</p>

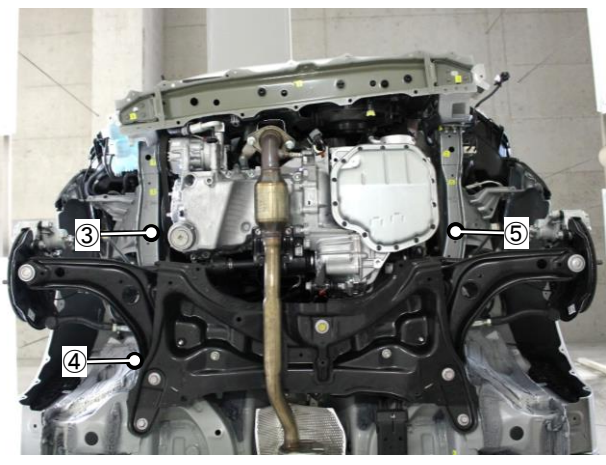
<p>・右フロントサイドメンバの左方向への振れの変化は先端から③まで最大で7mmの変化。上方向への変化は先端から④まで最大で7mmの変化している。</p> <p>・左フロントサイドメンバの上方向への変化は先端から⑤まで最大で3mmの変化している。</p>

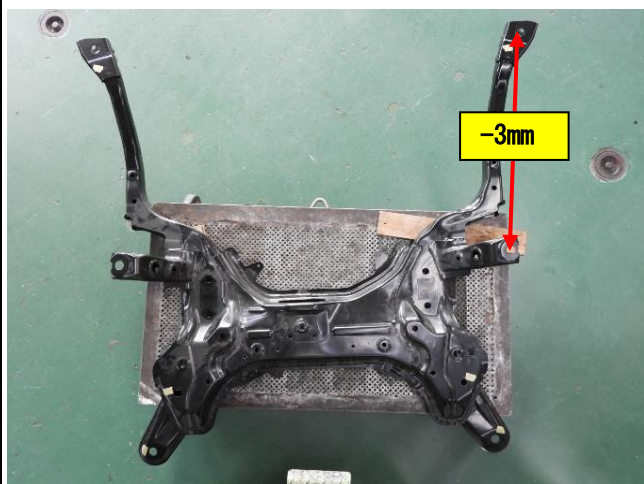
<p>○ 取付部の寸法点検 右側前端部と右中央部の寸法が、規定値に対して 3mm 短くなっている。 左右差においても 3mm 短くなっている。</p>

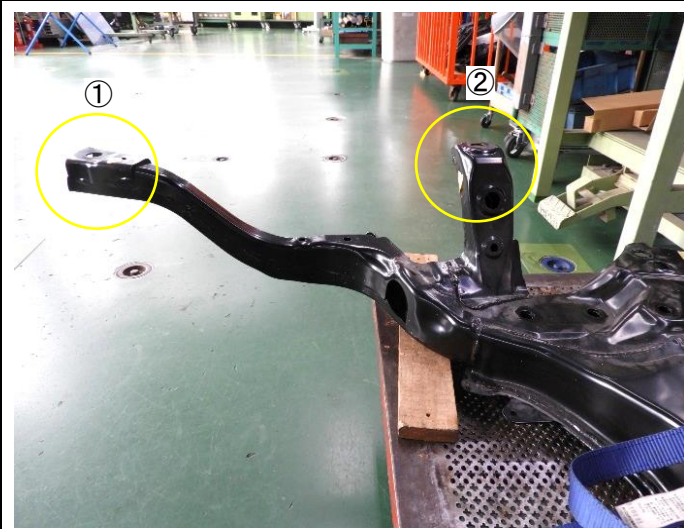
<p>○ 取付面の水平度点検 ①右前端部取付面が前上がり、②右中央部取付面が前下がりに変形している。</p>

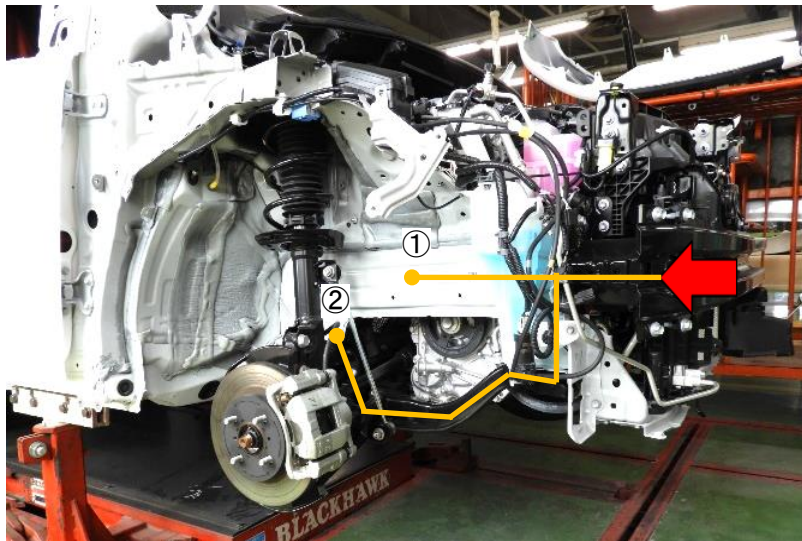
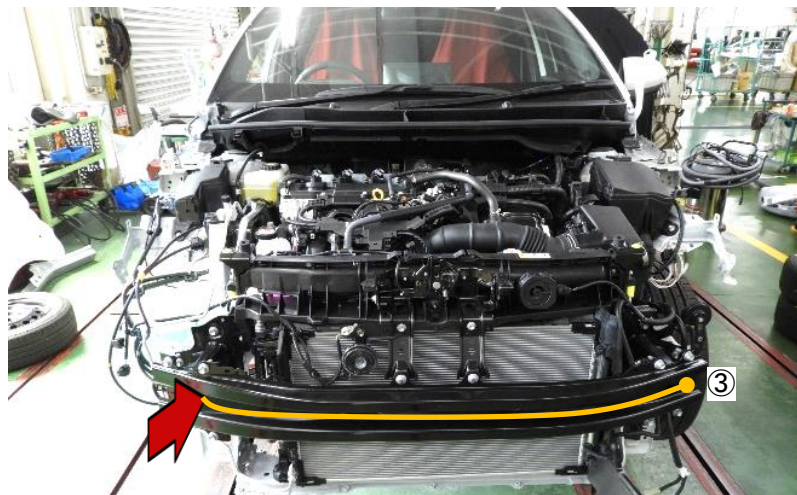
① ミドルロードパス最終波及部位	右フロントサイドフレーム中央部（上方へ寸法移動）
② アンダロードパス最終波及部位	フロントサスペンションクロスメンバ右中央前部（取付面変形）
③ 誘発損傷最終波及部位	<ul style="list-style-type: none"> ・フロントバンパラインホースメント左部（寸法移動） ・左フロントサイドメンバブラケット（取付部変形）

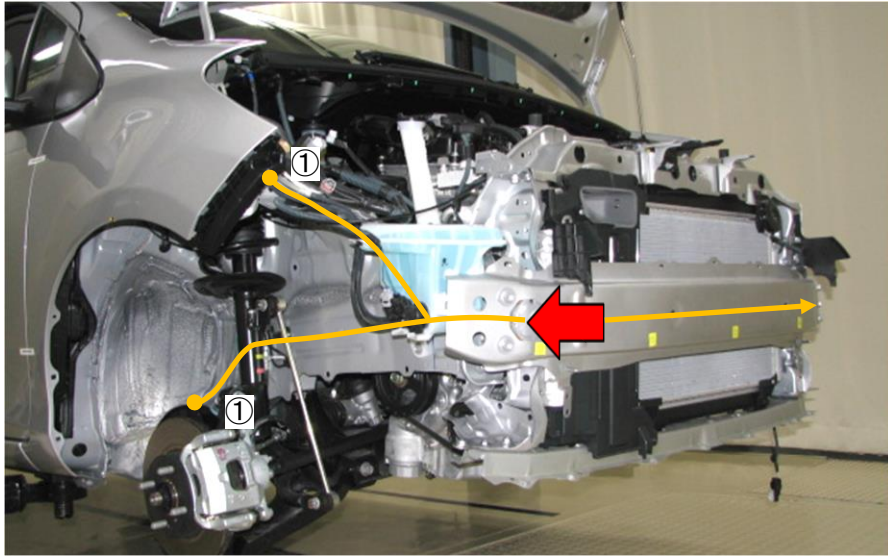
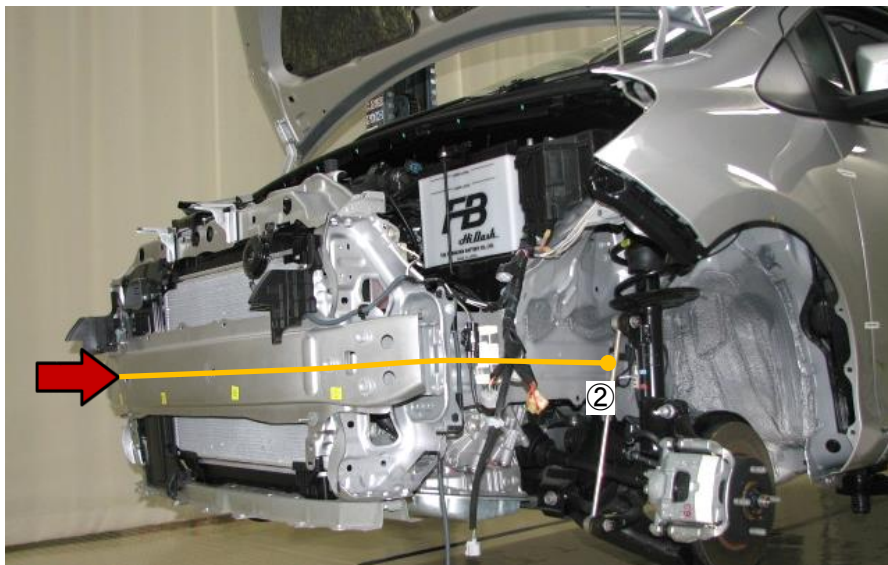
① ミドルロードパス最終波及部位

- ・右フロントフェンダエプロン上前部 (寸法移動)
- ・ダッシュパネル右、右フロントサイドメンバ接合面 (押込変形)

② 誘発損傷最終波及部位

左フロントサイドメンバ中央部 (上方向への寸法移動)
