自研センターニュース 令和5年3月15日発行
毎月1回15日発行(通巻570号)

日産 サクラ (B6AW) 前部衝突の損傷診断

日産 サクラ (B6AW) 前部損傷の復元修理

低クラウン形状の外板板金修理 ～低張り剛性パネル修理のポイント～

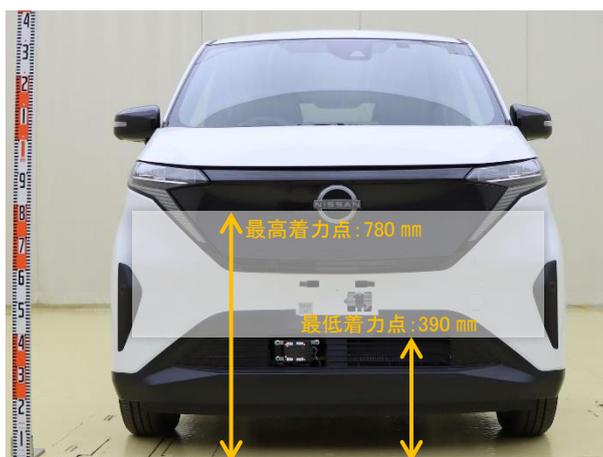
白枠が今回の着力部位です。最高着力部位はラジエータグリルエンブレムで高さ780mm、最低着力部位はフロントバンパロアフェーシアで高さ390mmです。

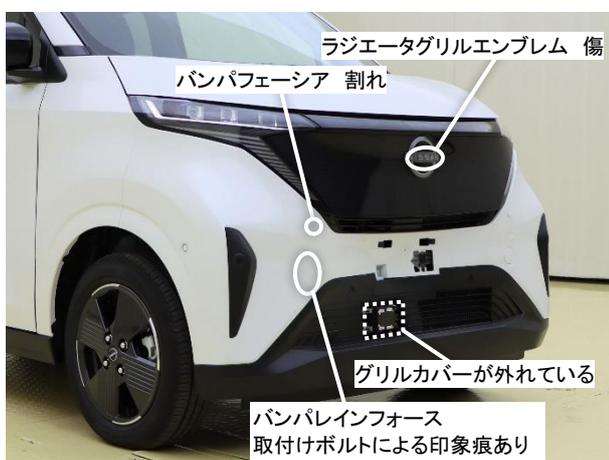
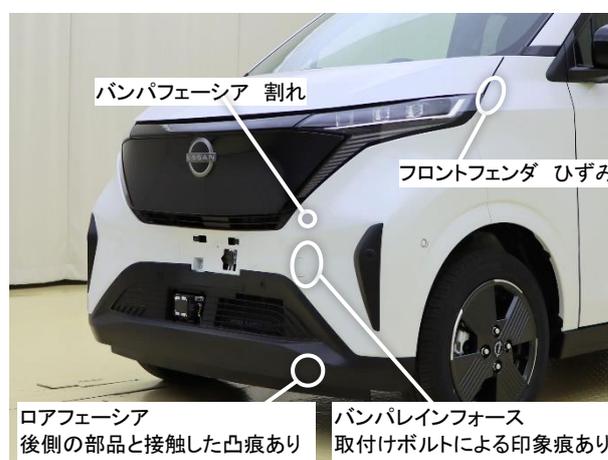
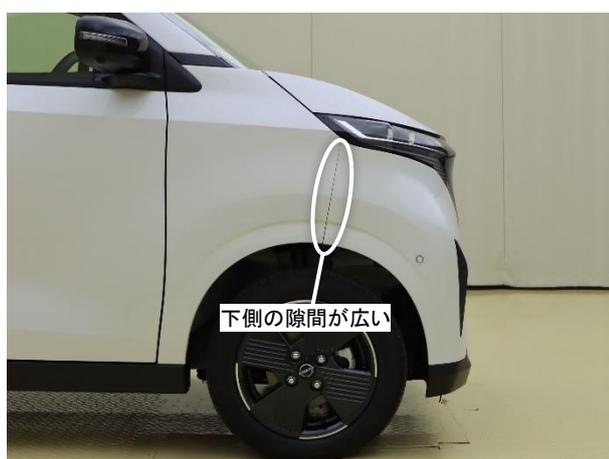
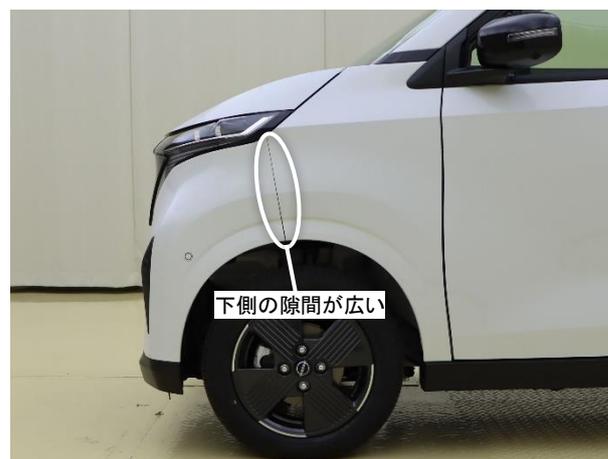
フロントバンパ

- ✓ 中央部が押込まれ、左右同じような箇所に割れがあります。
- ✓ フロントバンパレインフォース Assy の取付けボルトによる印象痕があります。
- ✓ 着力部位からの波及で、左右ともにフロントフェンダとの隙間は下側が広がっています。
- ✓ フロントバンパロアフェーシアからフロントバンパグリルカバーが外れていました。
- ✓ フロントバンパロアフェーシアは、後ろにある部品と接触した凸痕があります。
- ◆ 当該車両はクラッシュボックスの装備がありません。フロントバンパフェーシアに印象痕が残るほどフロントバンパレインフォース Assy に衝突エネルギーがかかっていることから、サイドフロントメンバ Assy 先端に損傷が波及している可能性があります。

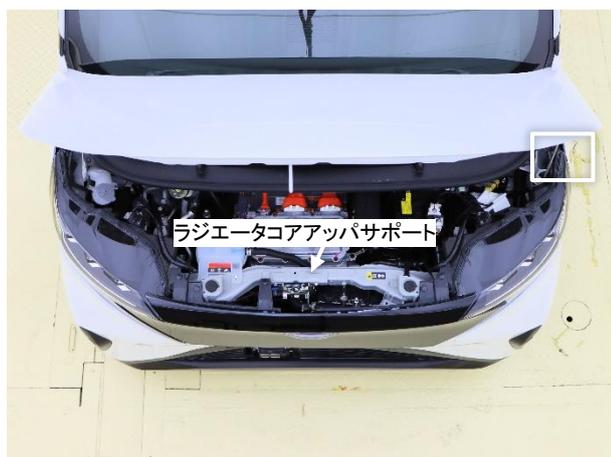
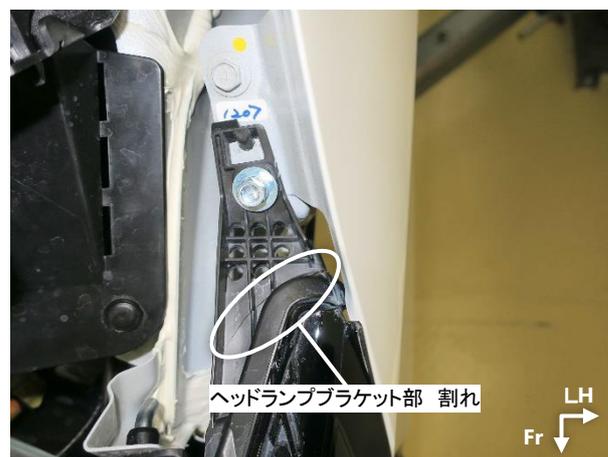
- ✓ 左側ヘッドランプ Assy 後部の取付部が割れています。
- ✓ 右側ヘッドランプ Assy 取付部に割れはありません。

- ✓ フード表面の損傷はありません。
- ✓ フード裏面およびストライカ部に損傷はありません。
- ✓ フードのストライカ部が取付けられるフードロックメイル Assy も損傷はありません。

- ✓ 潰れ等目視できる損傷はありません。

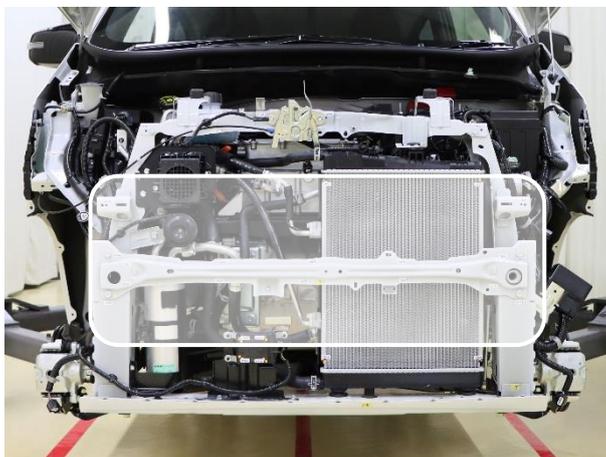
フロントバンパ、左右ヘッドランプ Assy を取外しました。白枠は今回の着力部位です。
予測どおり左ヘッドランプ Assy、左右サイドフロントメンバ Assy 先端に損傷が波及していました。
また、予測と異なりフロントグリル Assy、右ヘッドランプ Assy に損傷はありませんでした。

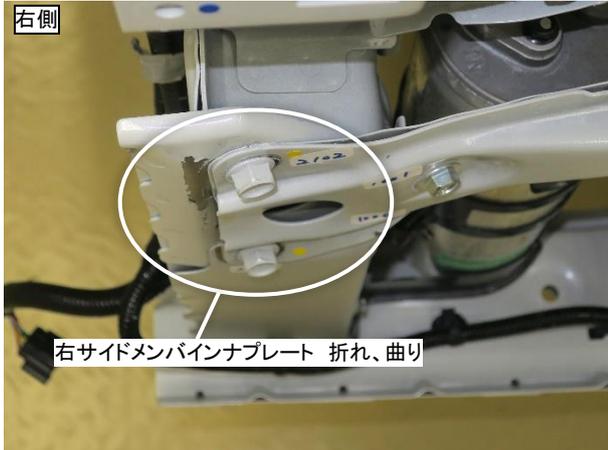
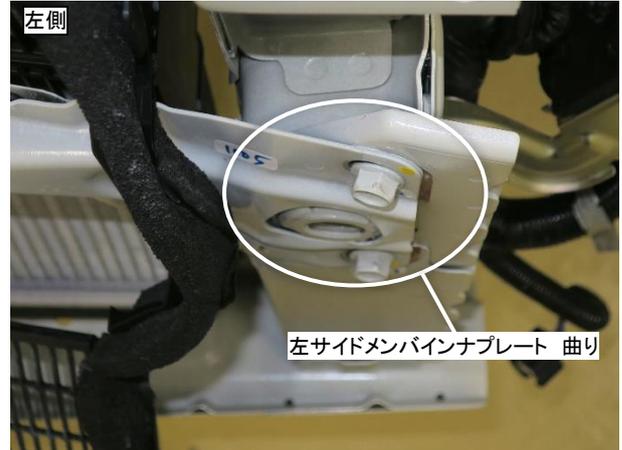
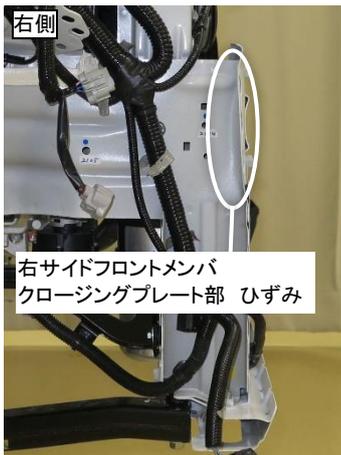
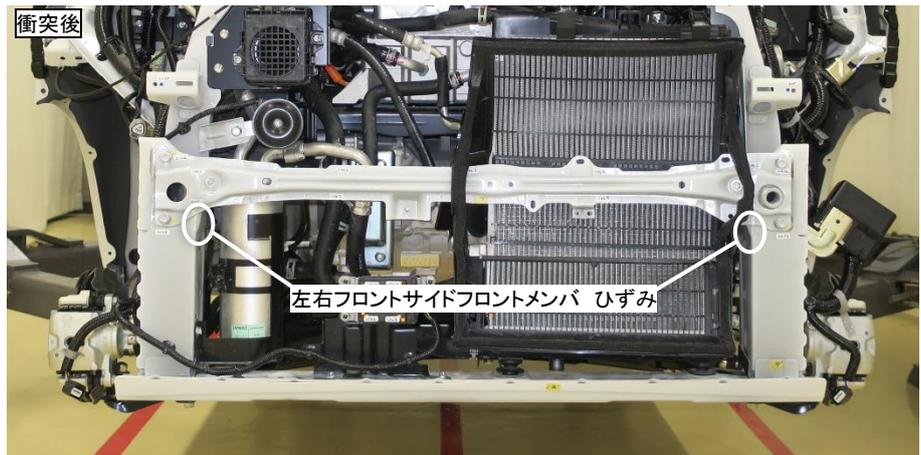
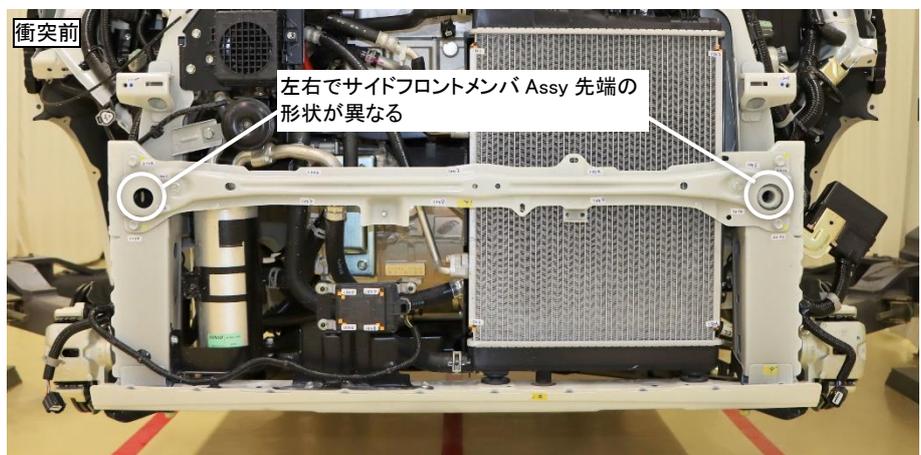
✓ フロントグリル Assy 取付部周辺が割れていました。

✓ 大きく弓なりに曲がっていました。

- ✓ フロントバンパレインフォース Assy からの波及でサイドフロントメンバ Assy 先端の左右サイドメンバインナプレートに折れや曲りが生じていました。
- ✓ 右サイドメンバインナプレートからの波及で右サイドフロントメンバクロージングプレート部および右フロントサイドフロントメンバ Assy に圧縮ひずみが生じていました。
- ✓ 左サイドメンバインナプレートからの波及で左フロントサイドフロントメンバ Assy に圧縮ひずみが生じていました。

※ サイドフロントメンバ Assy の先端形状が左右異なっていると衝突エネルギーの波及も異なる可能性があります。

- ✓ 左右サイドフロントメンバ Assy の寸法移動は、幅方向はなく、長さ高さのみのため簡易固定で寸法復元作業を行う。
- ✓ 左右サイドメンバインナプレートは、サイドフロントメンバ Assy 内部にも溶接点があるため、取外す際は左右サイドフロントメンバクロージングプレートをメーカー指定の半裁位置で取外す。
- ✓ 左右サイドフロントメンバ Assy に生じたひずみは、新しいサイドメンバインナプレートと合わせながら形状修正を行う。

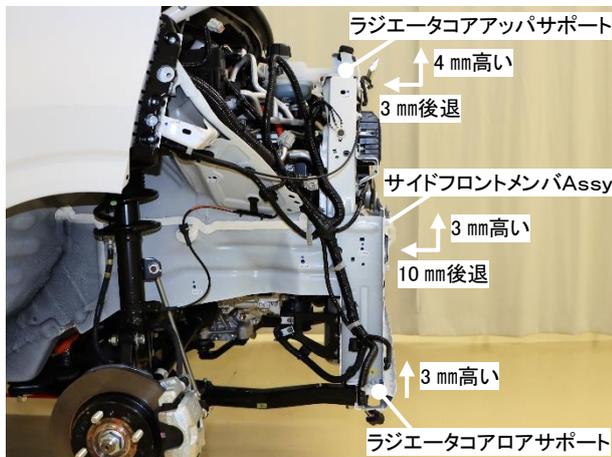
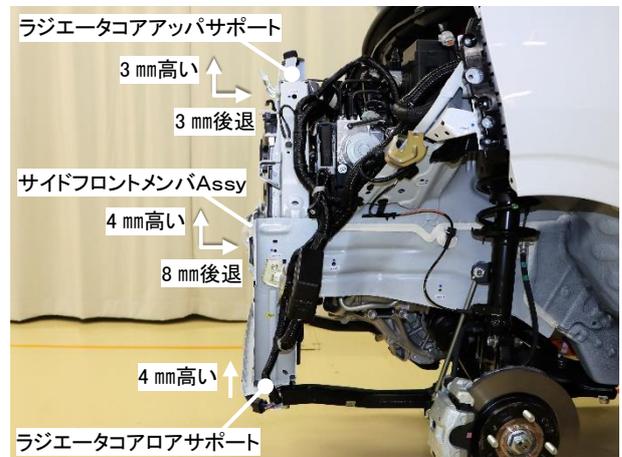
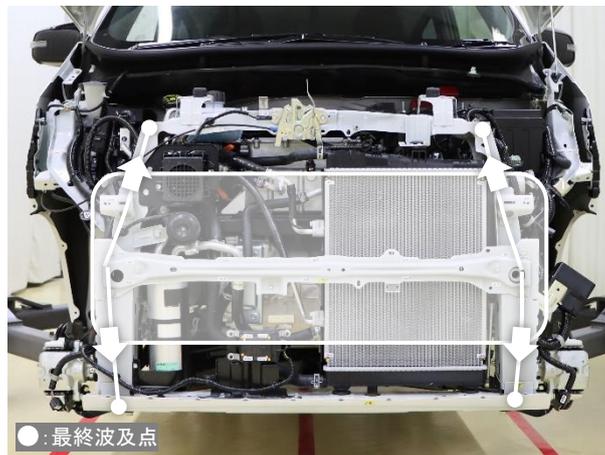
サイドフロントメンバ Assy からの波及で、上部はラジエータコアアツパサポート、下部はラジエータコアロアサポート Assy まで上方向に寸法移動がありました。12 時方向から低速で衝突した場合に、骨格部位が上下方向に寸法移動するのは稀な事例です。

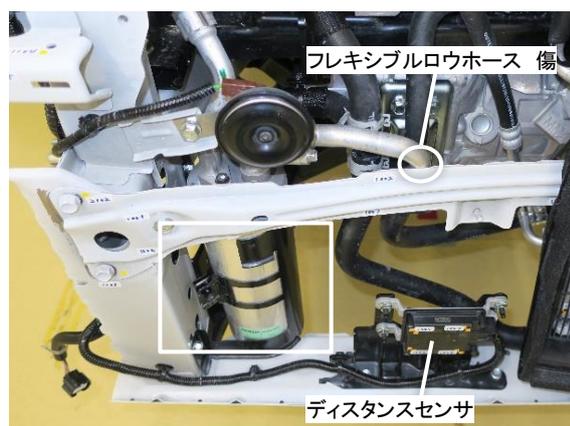
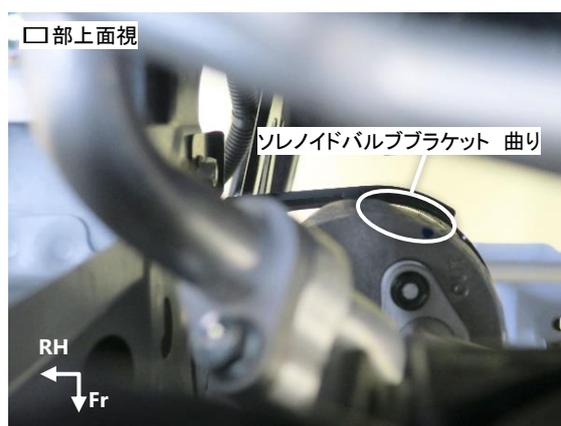
✓ フロントバンパレインフォース Assy の後退により、曲りが生じていました。

- ✓ ラジエータ Assy 後退により、潰れが生じていました。
- ✓ ラジエータファンシュラウド Assy は、フロント駆動モータ Assy に接触して割れがありました。

- ✓ フレキシブルロウホースは、フロントバンパレインフォース Assy の後退により、傷が生じていました。
- ✓ クーラロウパイプ Assy を取付けるソレノイドバルブブラケットに曲りが生じていました。

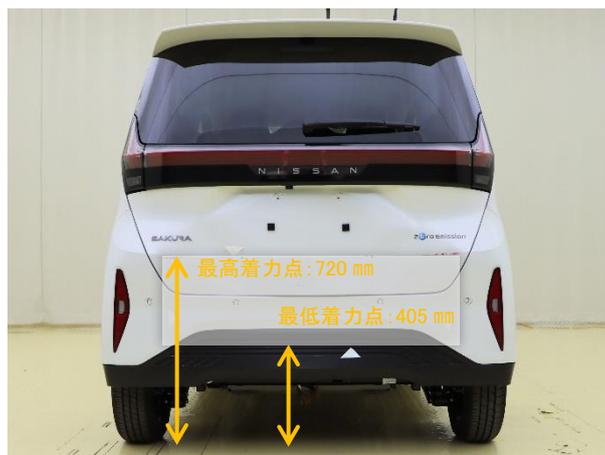
白枠が今回の着力部位です。最高着力部位はバックドア Assy で高さ 720 mm、最低着力部位はリアバンパ Assy で高さ 405 mm です。

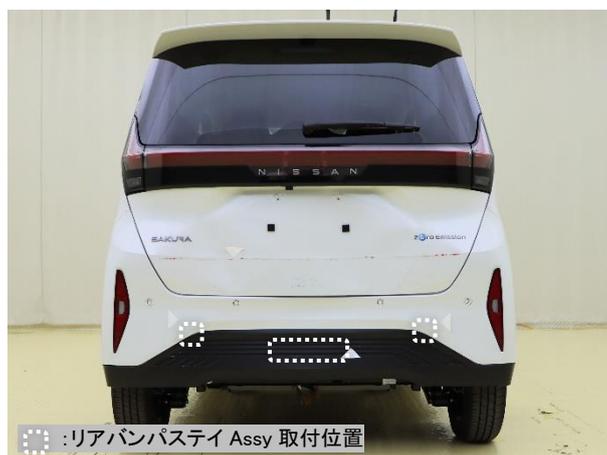
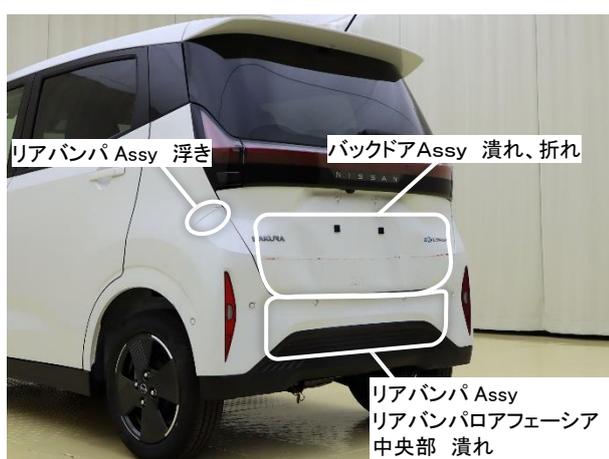
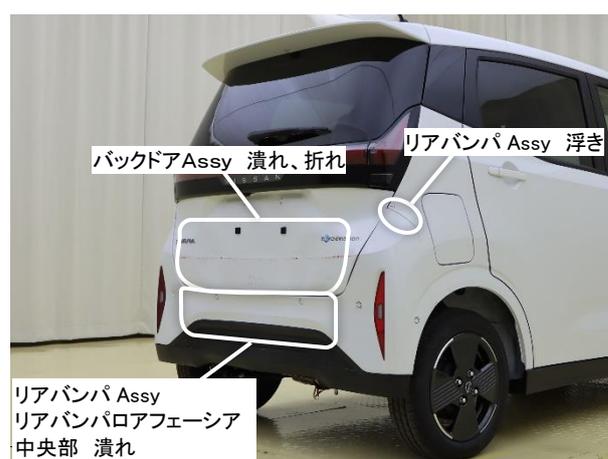
- ✓ 着力部位に直接損傷があり、リアバンパ Assy、リアバンパロアフェーシアの中央部が潰れています。
- ✓ 着力部位からの波及でリアフェンダとの取付部が左右ともに一部浮いています。
- ✓ リアバンパステイ Assy による印象痕があります。
- ◆ リアバンパ Assy に印象痕が残るほどリアバンパステイ Assy に衝突エネルギーがかかっていることから、ボデー側のリアバンパステイ Assy 取付部に損傷が波及している可能性があります。
- ◆ リアバンパ Assy がバックドア Assy より押込まれていることから、リアアップパネルも押込まれている可能性があります。

- ✓ 直接損傷による潰れ、折れがあります。

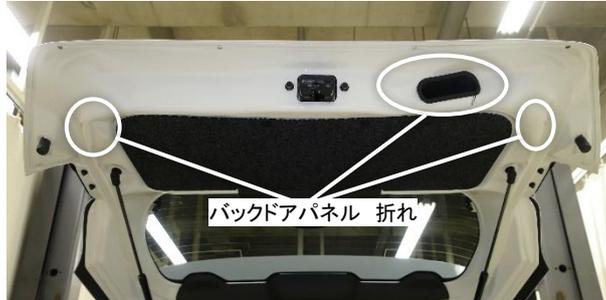
- ✓ バックドア Assy 裏面に折れがありました。

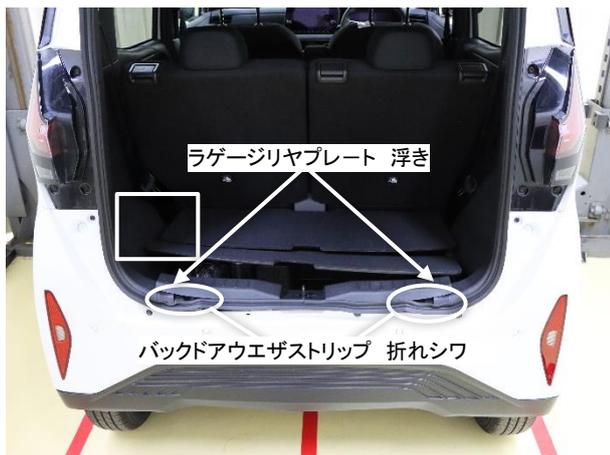
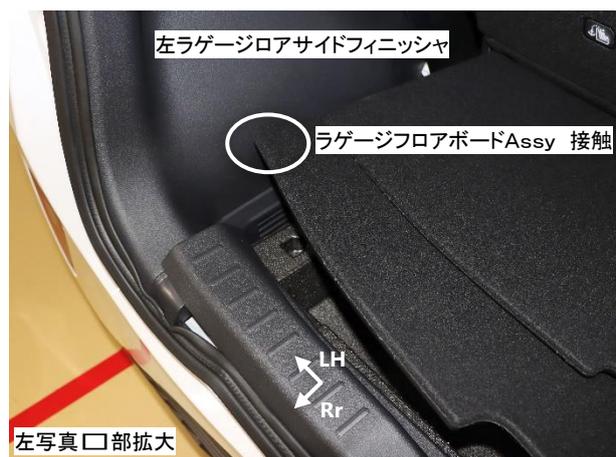
- ✓ ラゲージリヤプレートが取付箇所から浮いていました。
- ✓ ラゲージフロアボード Assy が左ラゲージロアサイドフィニッシャと接触し浮いていました。
- ✓ バックドアウエザストリップに折れシワがありました。

- ◆ 左右ラゲージロアサイドフィニッシャがラゲージリヤプレートより内側に入り込んでいるため、リアアツパパネルの寸法移動が予測されます。

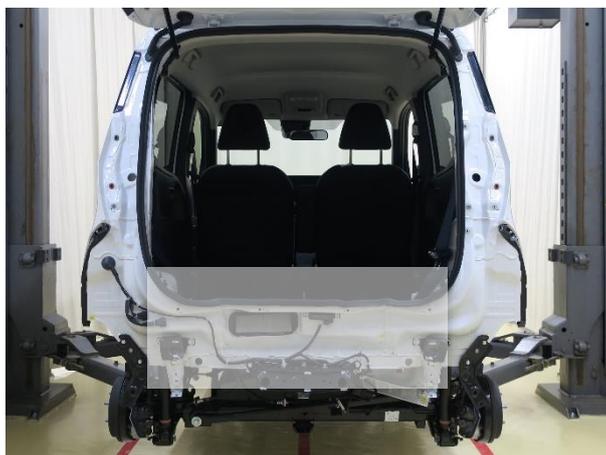
予測どおりリアアッパパネルに押込みが見られ、ボデー側のリアバンパステイ Assy に損傷が波及していました。ラゲージフロアボード Assy と接触していた左ラゲージロアサイドフィニッシャに傷がありました。新たに左右リアピラーレインフォース、リアリアフロアの損傷を確認しました。

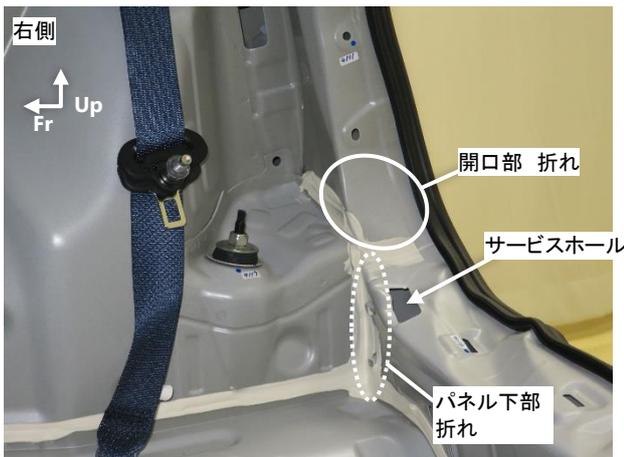
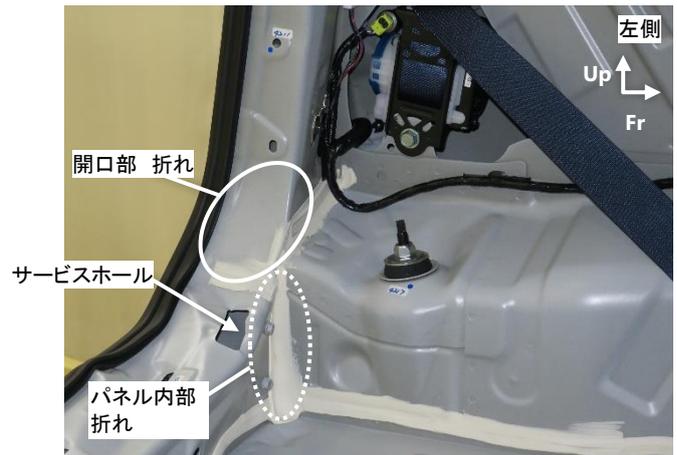
左右リアピラーレインフォース

リアアツパパネルおよび左右バックアウトピラーからの波及で後端部に折れやひずみがありました。

✓ バックアウトピラーの押込みにより開口部、パネル下部に折れがありました。

※ リアピラーレインフォース下部はリアアップパネルのサービスホールから確認する事が出来ます。

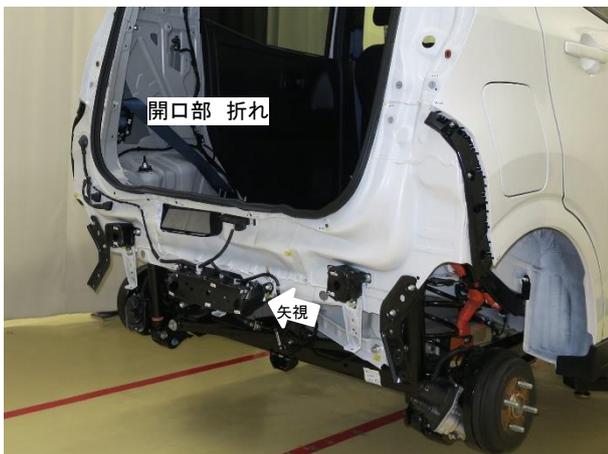
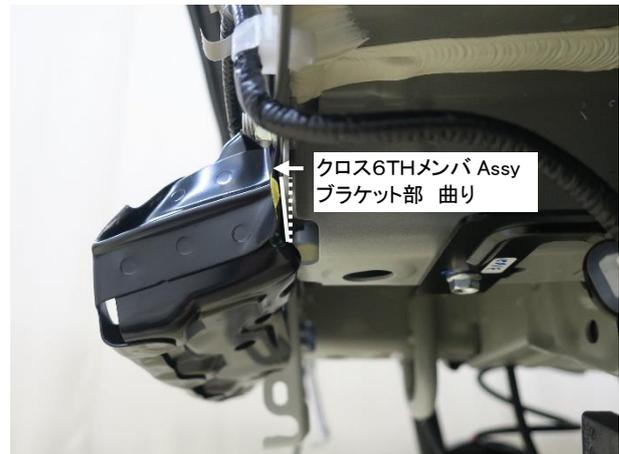
✓ 予測どおり、リアバンパステイ Assy の押込みにより、サイドリアメンバのブラケット部に潰れがありました。

✓ リアバンパステイ Assy の押し込みにより、クロス 6TH メンバ Assy のブラケット部に曲りがありました。

- ✓ 左右サイドリアメンバ、クロス 6TH メンバ Assy に寸法移動がなく、バックドア開口部は前方への寸法移動のため、大きな力を掛けない引き作業で寸法復元作業が可能と判断し、簡易固定でフレーム修正を行う。
- ✓ 左右サイドリアメンバのブラケット部は、単品での補給部品設定がなく、ボデー取付状態では修正が困難と判断し、ボデーから取外して形状修正を行う。
- ✓ 左右リアピラーレインフォース、リアリアフロアの形状修正は、周辺部品を取外し後、新しい左右バックアウトピラー、リアアツパパネルを合わせながら行う。

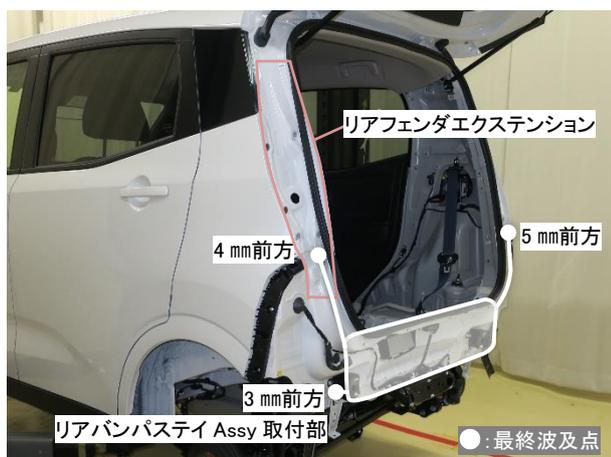
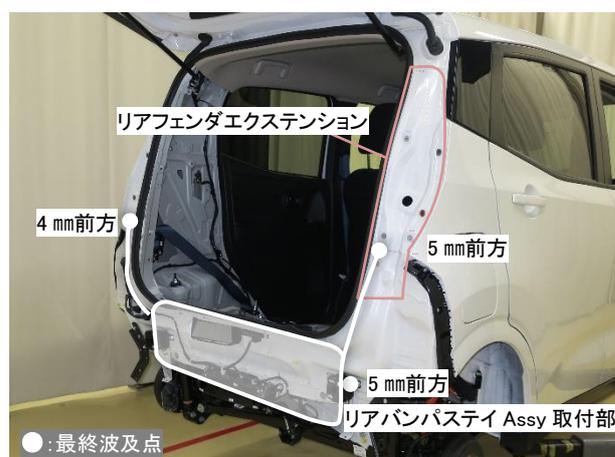
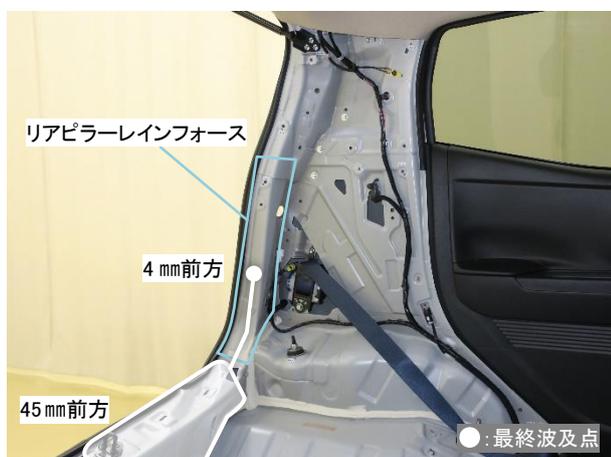
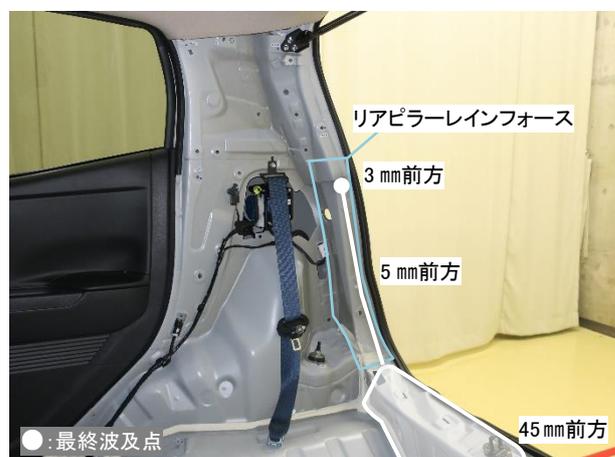
リアアップパネルからの押込みにより、リヤ開口部は前方への寸法移動がありました。リヤ下部はリアバンパスティ Assy 取付部のみ寸法移動があり、サイドリアメンバの寸法移動はありませんでした。

- ✓ 予測どおり、リアアップパネル上部が前方へ動いていました。
- ✓ 左右ともに、バックアウトピラーのシーラ割れより上のリアフェンダエクステンションが前方へ動いていました。
- ✓ リアピラーレインフォースは、折れた部位より上でも前方への寸法移動がありました。
- ✓ リアアップパネルの寸法移動により開口部が押し広げられたり、内側へ寄せられるというパネルの動きはありませんでした。
- ✓ リアバンパスティ Assy 取付部のみ寸法移動があり、サイドリアメンバの寸法移動はありませんでした。
- ✓ クロス 6TH メンバ Assy に寸法移動はありませんでした。
- ✓ リヤ開口部の最終波及部位は、シーラ割れより上の左右リアフェンダエクステンションおよび、折れがあった左右リアピラーレインフォースです。
- ✓ リヤ下部の最終波及部位は、リアバンパスティ Assy 取付部です、

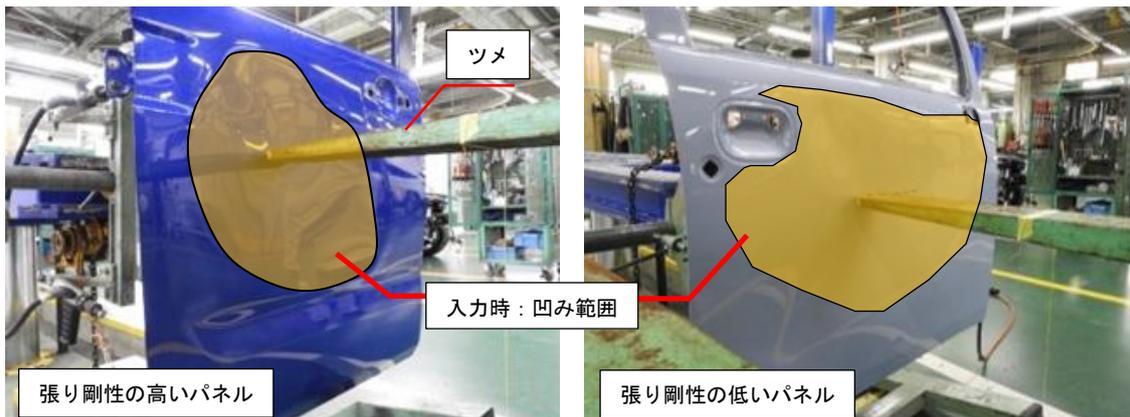
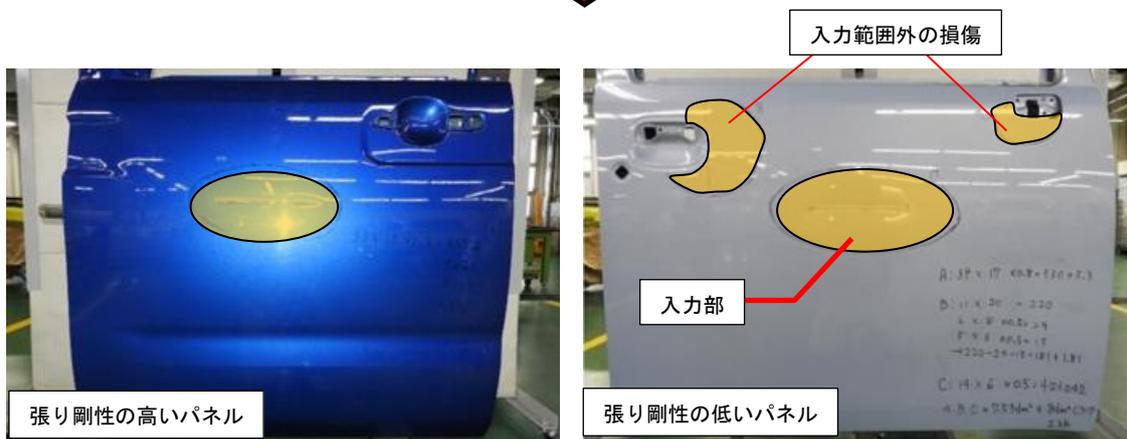
写真 1 損傷範

写真 1 は低クラウン形状の張り剛性の高いパネルと低いパネルを同条件で損傷させた時の損傷範囲の違いを表した事例ですが、入力部から離れたドアミラー/ドアアウトハンドル取付け部に損傷が確認できます。

※実際の事故とは異なるが、損傷傾向を比較するため再現性のある方法で線傷を疑似作製（フォークリフトのツメを使用し、角度/押し込み量/傷長さ等を同条件とした）

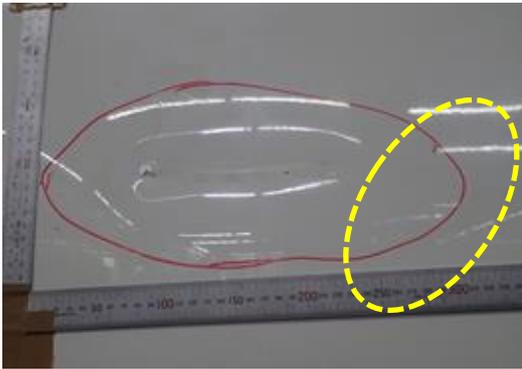
<p>赤枠内の範囲で損傷(破線：ペコツキ発生) ※横 330mm×縦 160mm×傷深さ 5mm 程度</p>

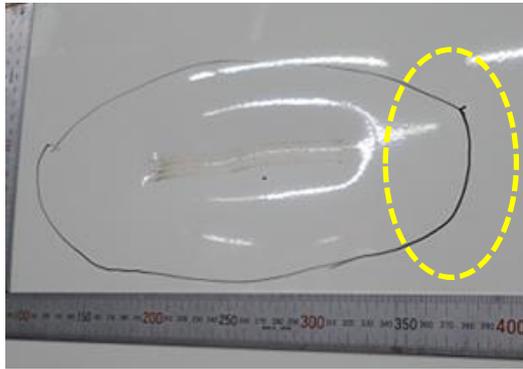
<p>黒枠内の範囲で損傷(破線：ペコツキ発生) ※横 320mm×縦 150mm×傷深さ 5mm 程度</p>	
(3) 引出し作業

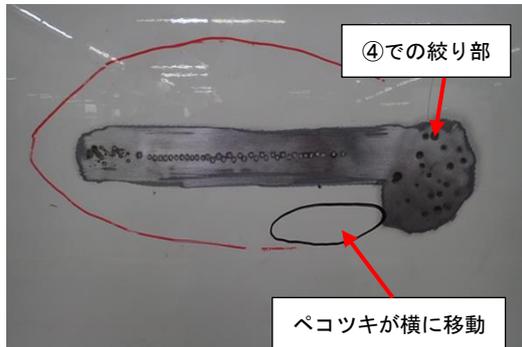
- ⑤ 更にベコツキ部が横に移動、絞り実施

延びではないベコツキを延びと判断。
④の段階で見誤った判断をし、絞り作業を実施したことでベコツキが周囲に移動。

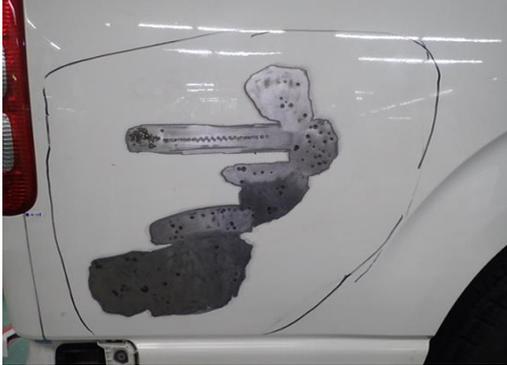
<p>⑦ ベコツキ移動⇒絞りを繰り返し作業終了 ※損傷範囲より修理範囲が大幅に拡大</p> <p>POINT パネルバランスによるベコツキと損傷や修理によるベコツキ(延び)を見極める。基本的に外力が加わっていない部位は延びない。延びていない部位を絞ったことが修理範囲拡大の原因。</p>	<p>絞り作</p>
