# NEWS

自研センターニュース 令和5年6月15日発行  
毎月1回15日発行(通巻573号)

## アウディ A3 Sportback 30 TFSI (GYDLA) 前部衝突の損傷診断

## アウディ A3 Sportback 30 TFSI (GYDLA) 後部衝突の損傷診断

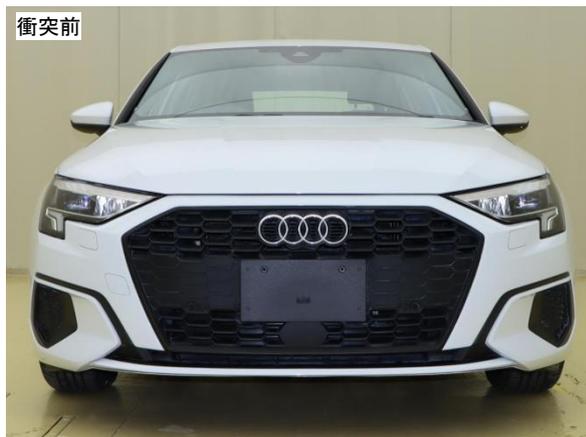
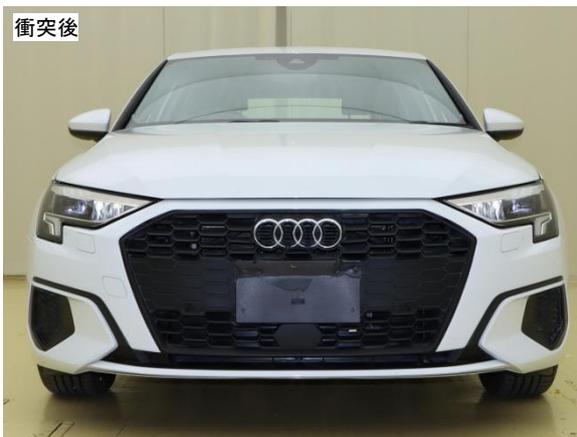
正面：フロントバンパカバー両端部が外側に開いています。ライセンスプレートブラケットが折れ、ラジエータグリル上部とフロントバンパカバーに隙間が見られます（詳細は次頁参照）。

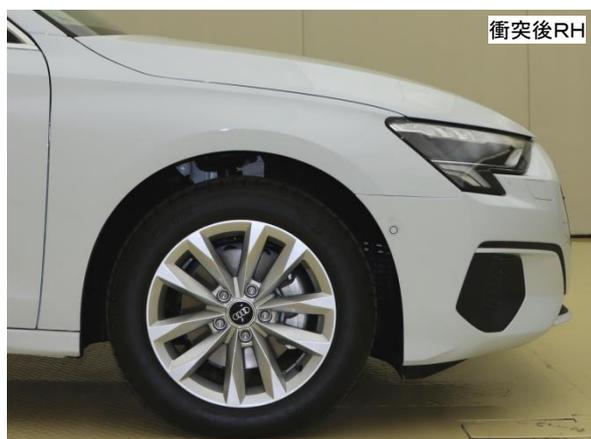
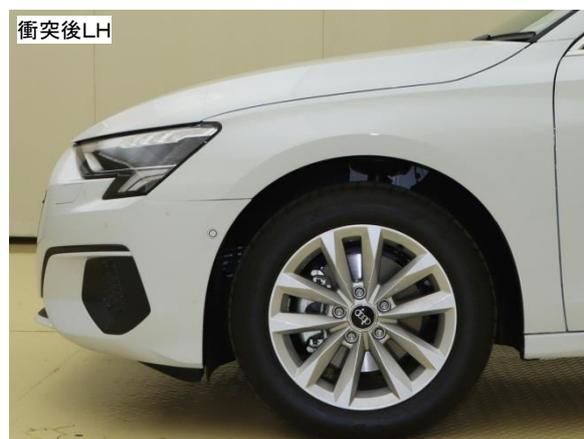
左右：左右ともにフロントバンパカバーとフロントフェンダの間に若干の隙間が見られる以外は、目立った損傷はありませんでした。

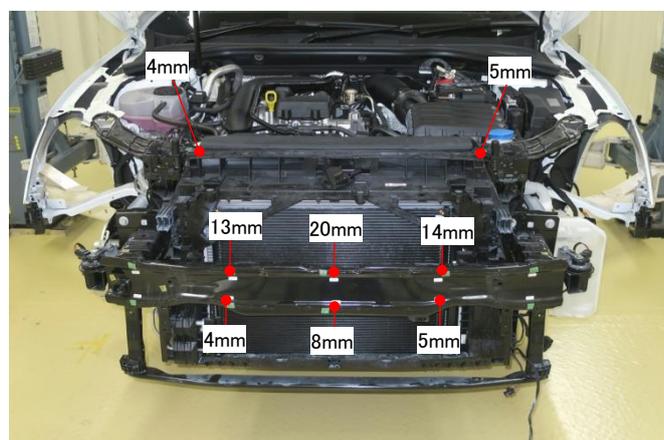
寸法計測の結果、フロントバンパブラケットが4mm～20mm 押込まれ後退していました。ロックキャリア上部は4mm～5mm 後退していました。フロントバンパブラケットの左右クラッシュボックス部とサイドメンバの取付部に変化は見られませんでした。

なお、衝突により変形したフロントバンパブラケットが取付けられた状態での計測結果です。

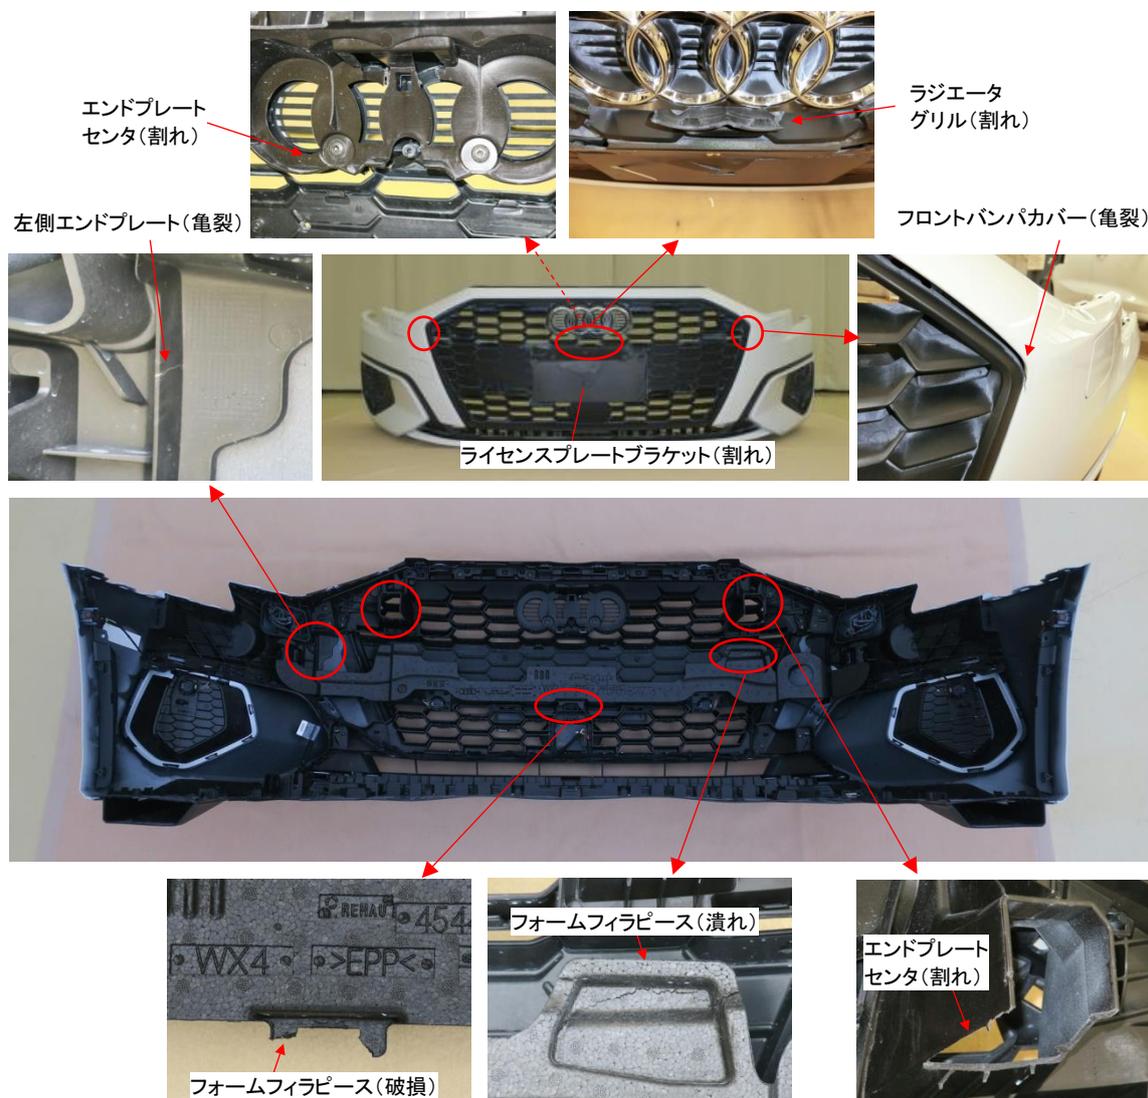
#### ① フロントバンパカバー

フロントバンパカバー、ラジエータグリル、ライセンスプレートブラケット、エンドプレートセンタ、左側エンドプレート、フォームフィラピースが損傷していました。

今回は、フロントバンパブラケットで衝撃が吸収されていたため損傷範囲が狭く、フロントバンパカバー、フロントバンパブラケットおよびロックキャリアの取替とエアコンコンデンサおよびセカンドラジエータの修正のみで作業が完了しました。

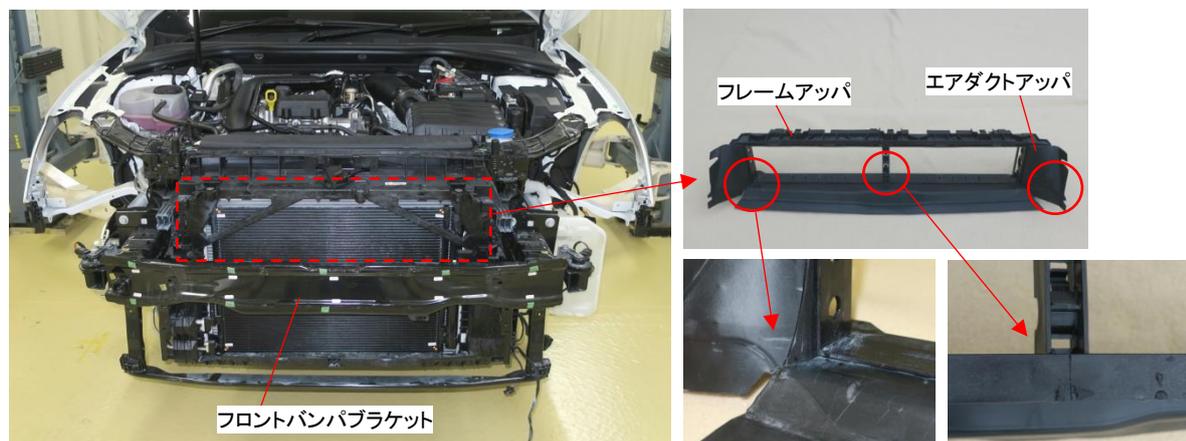
#### ② フロントバンパブラケット

フロントバンパブラケットは中央部が潰れていました。フレームアツパ、エアダクトアツパに損傷がありました。

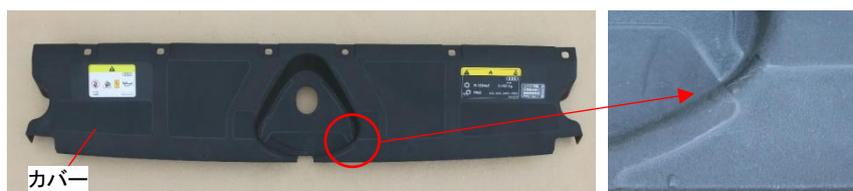
### ③カバー

カバーに損傷がありました。

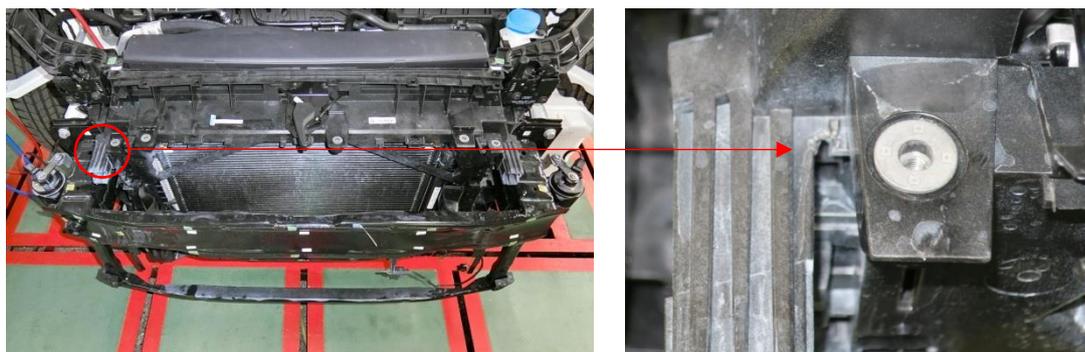
### ④ロックキャリア

フロントバンパカバーに押込まれ、フロントバンパカバーを支持する凸部の根元に割れが発生していました。

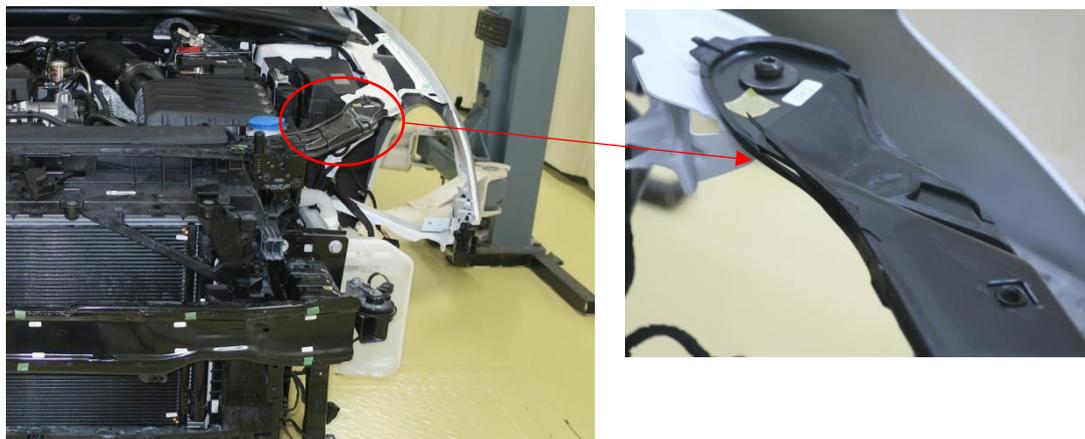
ロックキャリア（ラジエータサイドサポート部）に割れが発生していました。

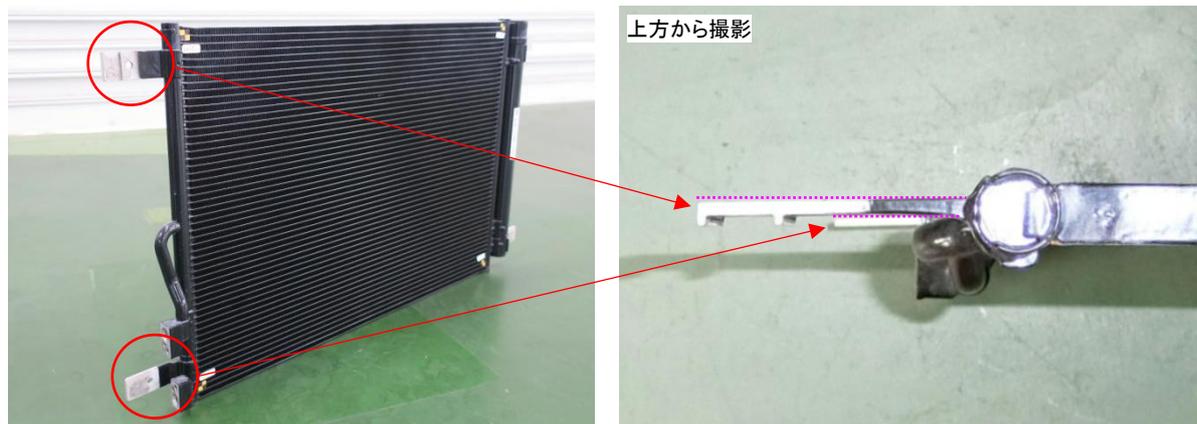
### ⑤エアコンコンデンサ

ロックキャリアからの押込みにより、ブラケット部に若干の曲がりが発生していました。

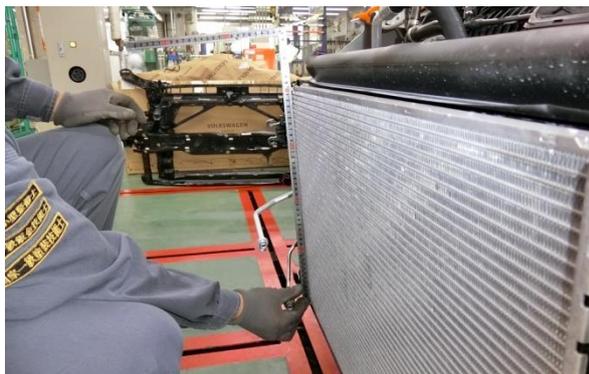
#### ⑥セカンドラジエータ

ロックキャリアおよびエアコンコンデンサからの押込みにより、上面に若干の曲がりが発生していました。

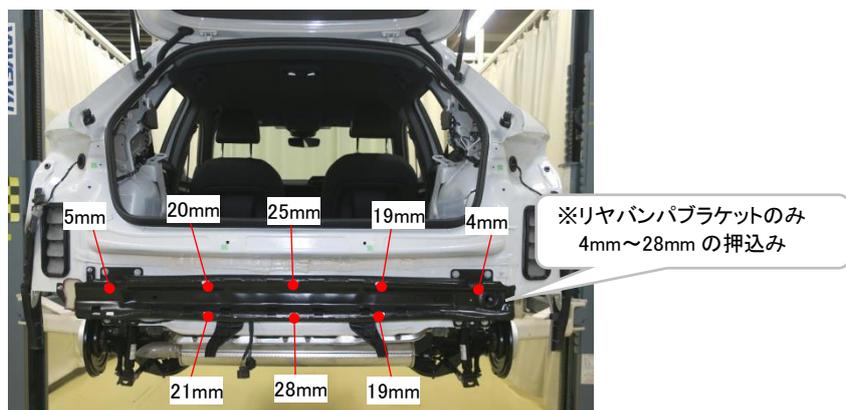
寸法計測の結果、リヤバンパブラケットが4mm～28mm 押込まれていました。

リヤバンパブラケットの左右クラッシュボックス部とクロスパネルラインホースの取付部に変化は見られませんでした。

なお、衝突により変形したリヤバンパブラケットが取付けられた状態での計測結果です。

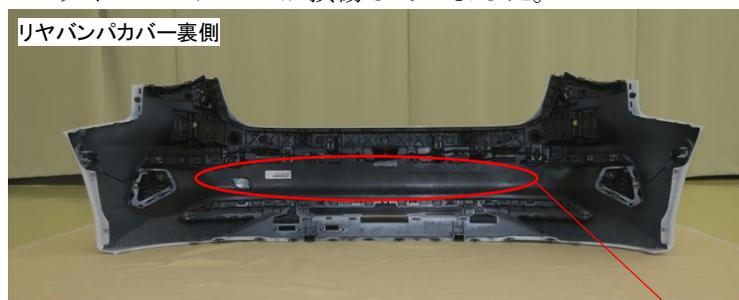
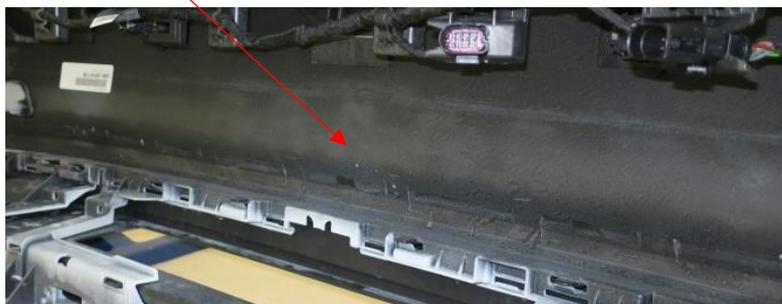
#### ① リヤバンパカバー

リヤバンパカバーが損傷していました。

今回は、リヤバンパブラケットで衝撃が吸収されていたため、損傷範囲が狭く、リヤバンパカバーおよびリヤバンパブラケットの取替のみで作業が完了しました。

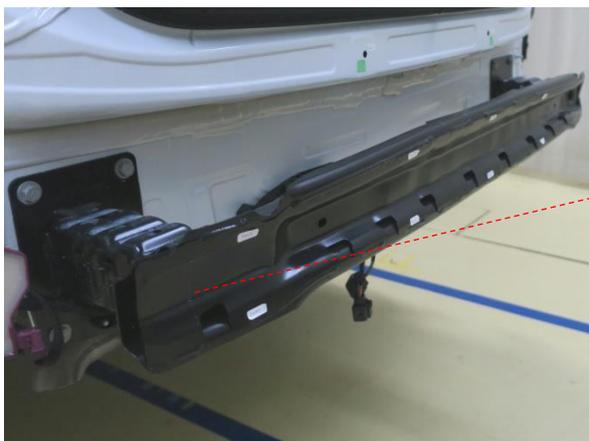
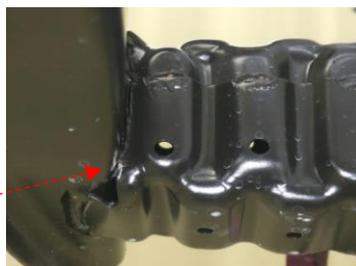
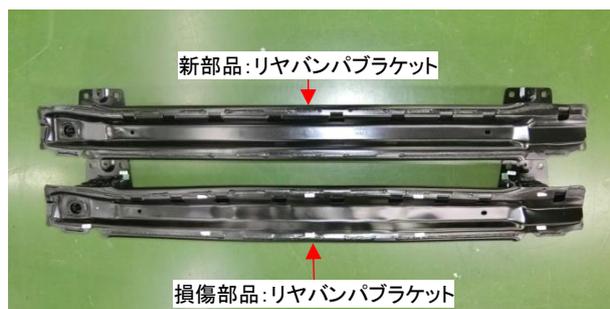
## ②リヤバンパブラケット

リヤバンパブラケットの中央部が潰れ、左側クラッシュボックス部に塗膜の剥がれが見られました。
