# Jikencenter NEWS

自研センターニュース 令和6年10月15日発行  
毎月1回15日発行(通巻589号)

## ホンダ ステップワゴン (RP8) 後部衝突の損傷診断

# ホンダ ステップワゴン(RP8) 後部損傷の復元修理事例

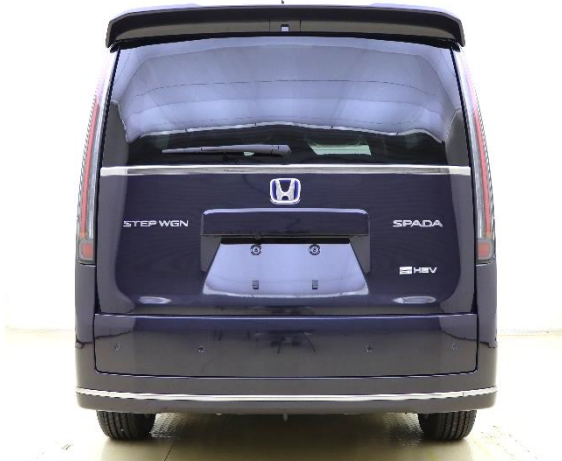
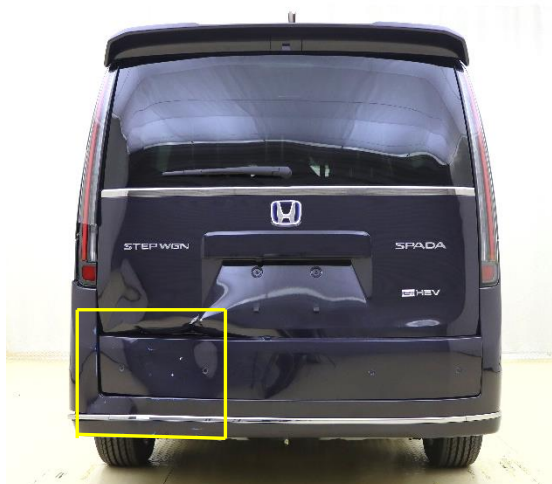
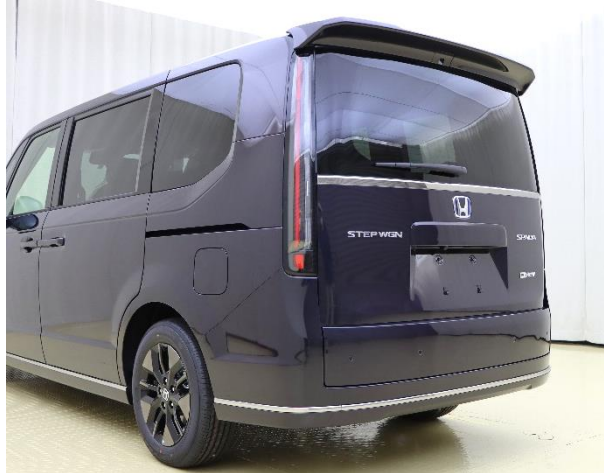
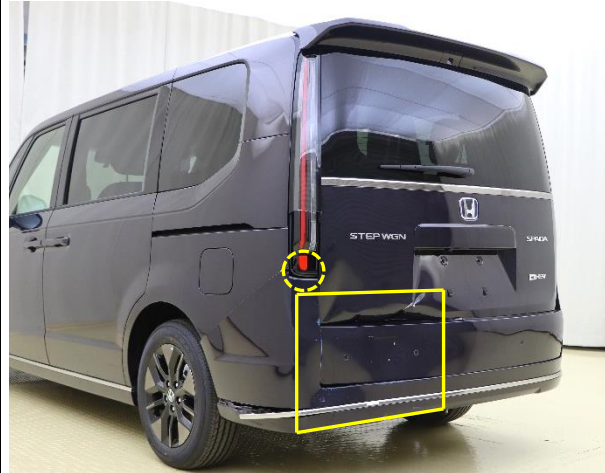
| 衝突前 | 衝突後 |
|---|---|
| <ul style="list-style-type: none"> <li>・ 後部左寄り約 40%の範囲で相手物と衝突し後部左側が前方に押し込まれている。</li> <li>・ リヤバンパ、テールゲートに衝突相手物との直接損傷が発生している。</li> <li>・ リヤバンパ、テールゲートの移動に伴い左テールライトボデー下部に割れ損傷が発生している。</li> </ul> | |

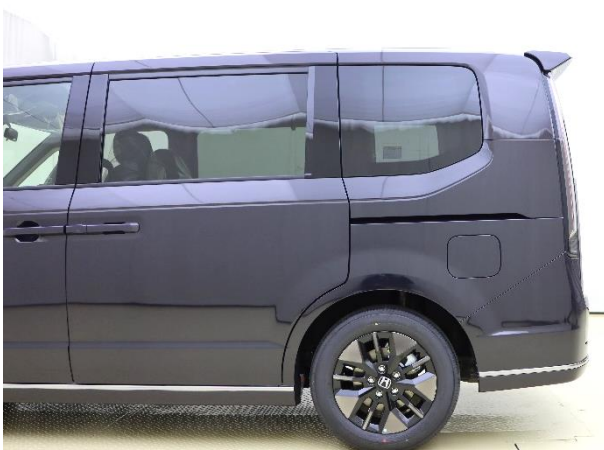
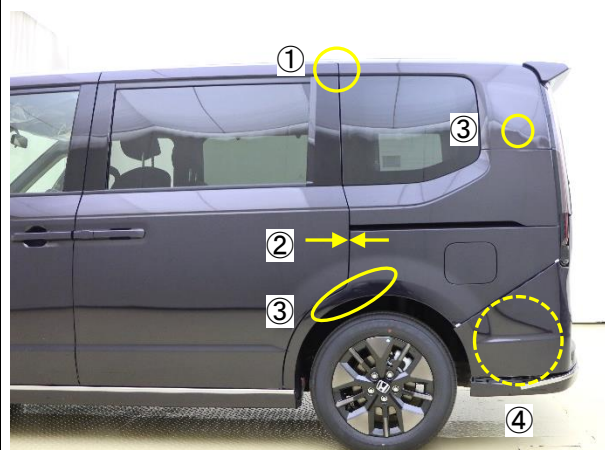
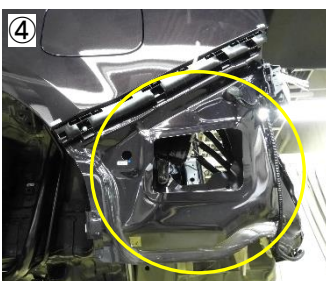
| 衝突前 | 衝突後 |
|---|---|
| <p>① 左リアアウトサイドパネル前上部が左スライドドア後上部に対して高くなる段差が発生している。</p> <p>② 左リアアウトサイドパネルと左スライドドアの隙間が狭くなっている。</p> <p>③ 左リアホイールハウス部、左クォータガラス後部で歪みが発生している。</p> <p>④ 左リアアウトサイドパネル後下部、リヤバンパ左サイド部に隠れる部分で大きな折れや曲がりが発生している。</p> | |

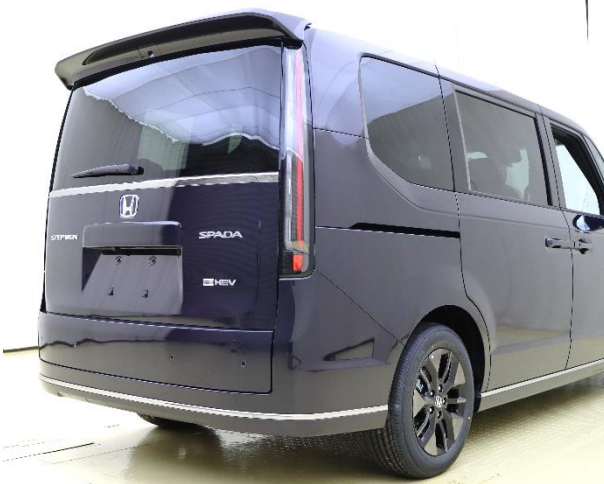
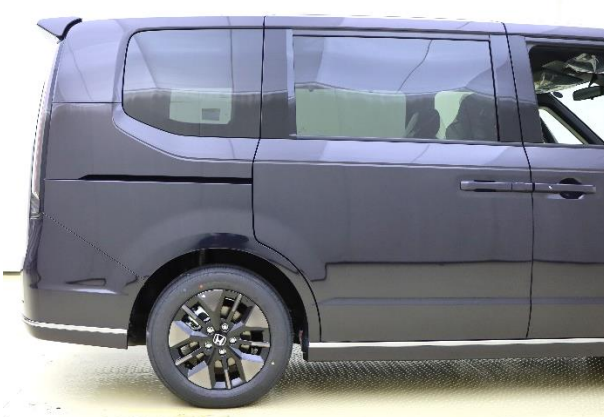
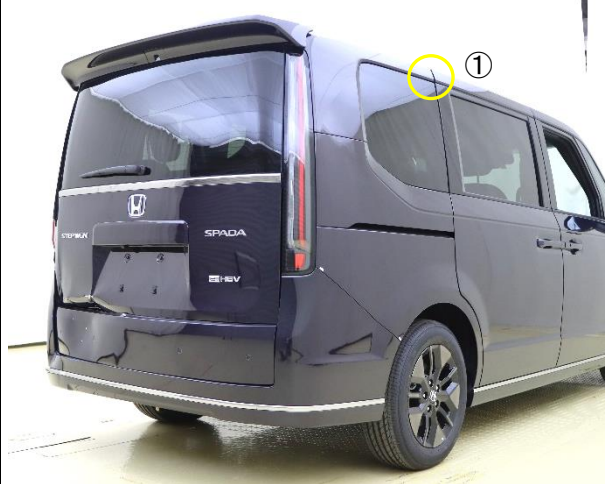
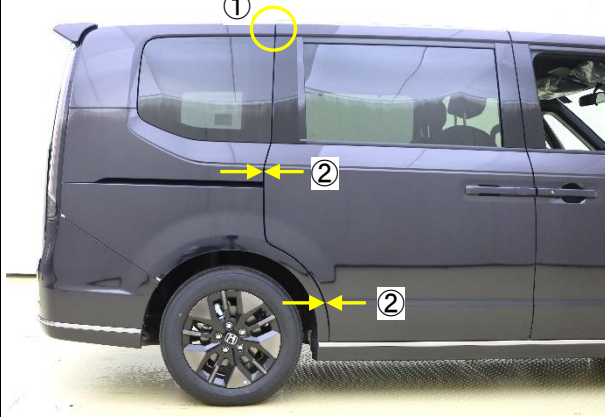
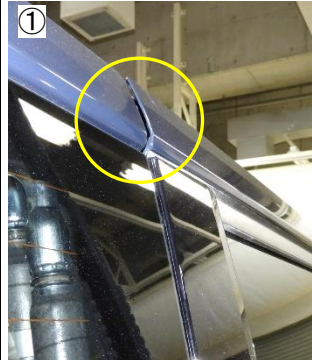
| 衝突前 | 衝突後 |
|---|---|
| <p>① 右リアアウトサイドパネル前上部が右スライドドア後上部に対して低くなる段差が発生している。</p> <p>② 右スライドドアと右リアアウトサイドパネル中央部の隙間がわずかに広がり、下部では隙間がわずかに狭くなっているが、右リアアウトサイドパネル単体に修理を要する損傷は確認できない。</p> | |

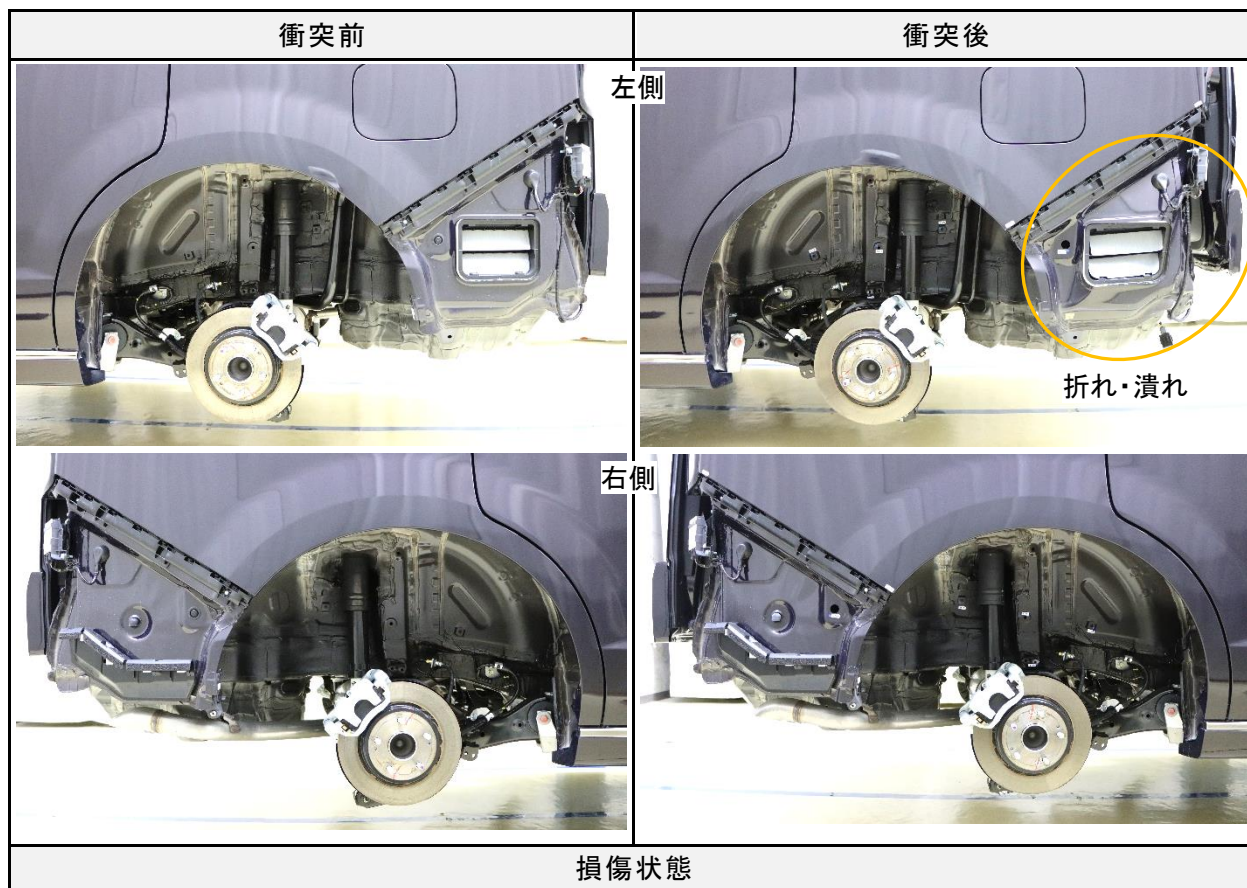
- ・リヤフロアエンドクロスメンバ左側からの押込みで、左リヤフレーム後部（アウト・インナとも）、左リヤピラー下部（アウト・インナとも）、左リヤアウトサイドパネル下部に折れや潰れが発生している。
- ・目視では確認できないが、左リヤホイールハウス中央前部付近で持上り損傷が発生している。（詳細は 21・22 ページを参照ください。）
- ・右リヤフレームの寸法変化は認められない。

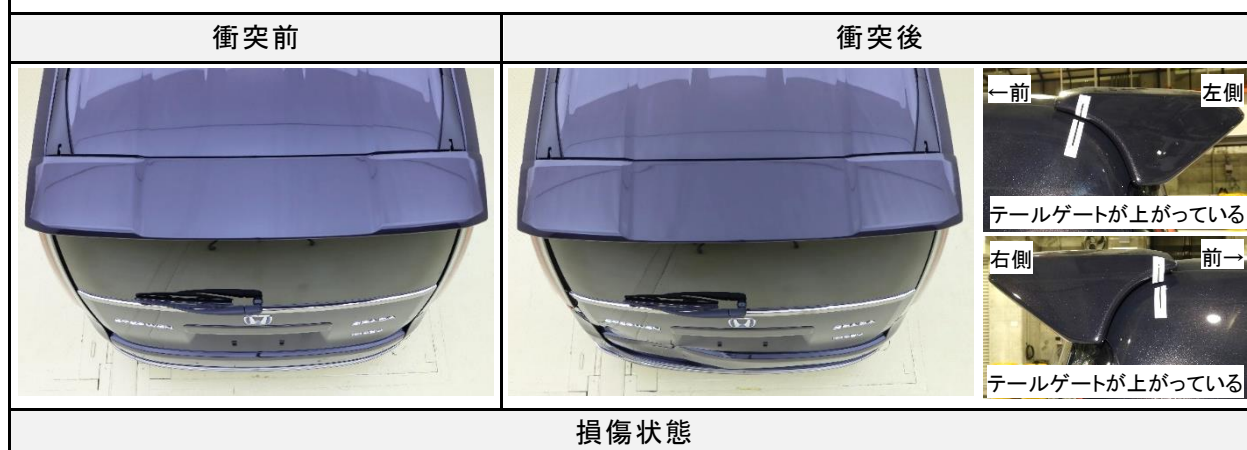
- ・リヤバンパ、テールゲート左側に潰れや折れが発生している。
- ・テールゲートは左右のリヤアウトサイドパネルに対して左右とも上方に持上る変化が発生しているが、ルーフパネルへの波及損傷は発生していない。

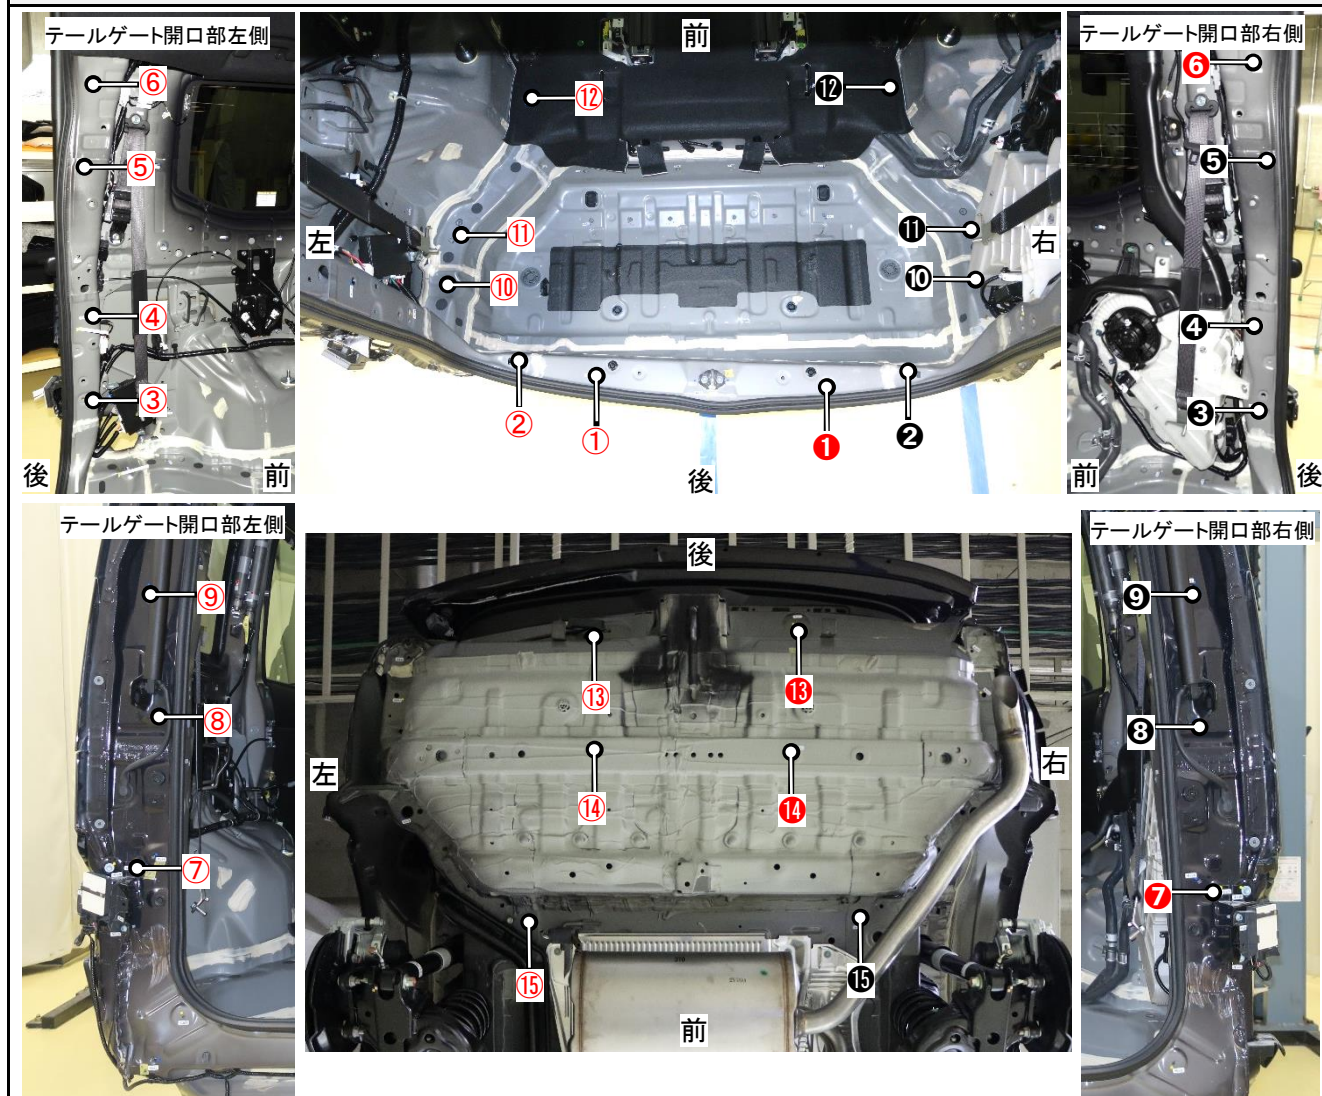
衝突後（計測ポイントの内、修正を要する寸法変化部は赤表示）

- ①～⑨ テールゲート開口部の寸法変化
- ① 前方向へ 34mm、上方向へ 4mm
  - ② 前方向へ 43mm、上方向へ 3mm
  - ③ 前方向へ 34mm、左方向へ 5mm
  - ④ 前方向へ 25mm、左方向へ 4mm
  - ⑤ 前方向へ 9mm
  - ⑥ 前方向へ 3mm
  - ⑦ 前方向へ 16mm
  - ⑧ 前方向へ 21mm
  - ⑨ 前方向へ 7mm、左方向へ 3mm
- ⑩～⑮ リヤフレーム&リヤフロア部の寸法変化
- ⑩ 前方向へ 8mm、左方向へ 7mm
  - ⑪ 前方向へ 3mm、左方向へ 3mm、上方向へ 3mm
  - ⑫ 上方向へ 3mm
  - ⑬ 前方向へ 22mm
  - ⑭ 下方向へ 3mm
  - ⑮ 修理を要する変化なし

- ①～⑨ テールゲート開口部の寸法変化
- ① 前方向へ 9mm
  - ②～⑤ 修理を要する変化なし
  - ⑥ 左方向へ 3mm
  - ⑦ 下方向へ 3mm
  - ⑧～⑨ 修理を要する変化なし
- ⑩～⑮ リヤフレーム&リヤフロア部の寸法変化
- ⑩～⑫ 修理を要する変化なし
  - ⑬ 前方向へ 3mm
  - ⑭ 下方向へ 3mm
  - ⑮ 修理を要する変化なし

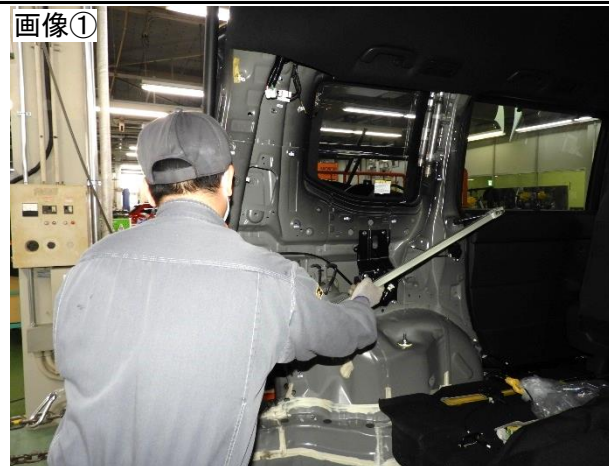
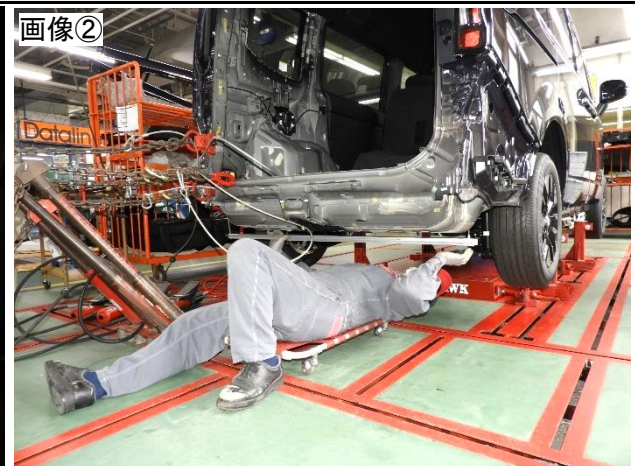
リアアンダボデーおよびテールゲート開口部の復元状態確認（引き1回目の結果）

画像① テールゲート開口部は、全体的に復元されているが、開口部上部の慣性損傷は復元されていない

画像② 左リヤフレームの開き傾向が残っている。この後、左リヤフレームの修正を行う

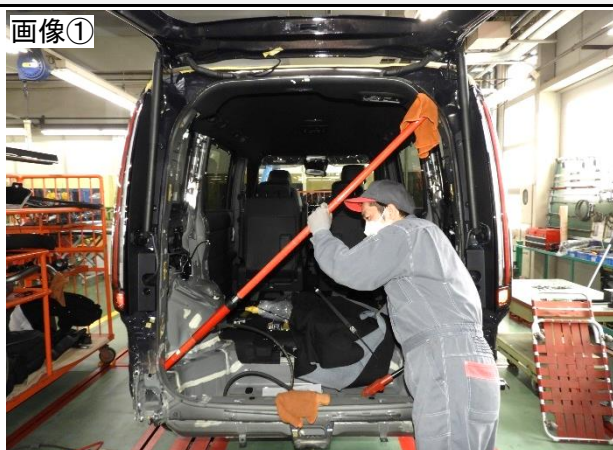
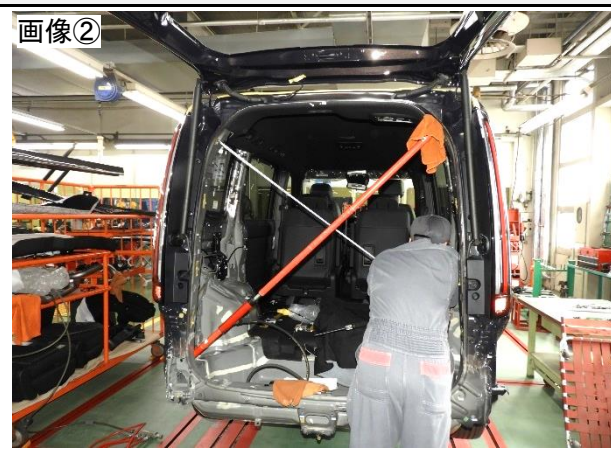
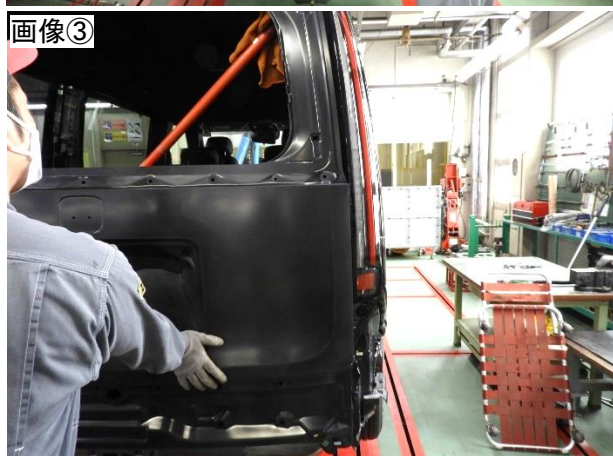
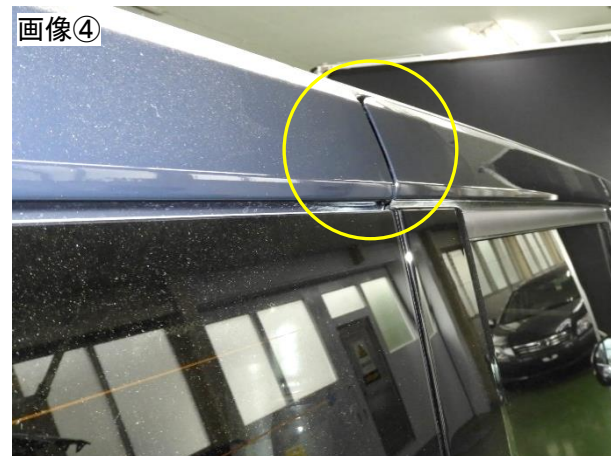
テールゲート開口部（上部）慣性損傷の修正

画像④ 右リアアウトサイドパネル前上部の右スライドドア後上部に対する落込み段差は修正により解消

画像① ポートパワーを使用し、テールゲート開口部右上部を右方向へ移動させるため左下部と右上部へ対角上にポートパワーをセットし修正

画像② スプリングバック量を考慮しながら押出し過ぎにならないよう、押出しと計測を繰り返しながら修正を行う

画像③ 新品のテールゲートによる開口部の現物合わせ作業

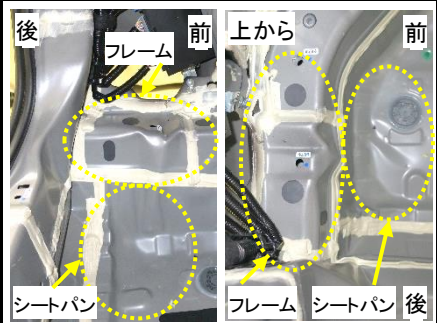
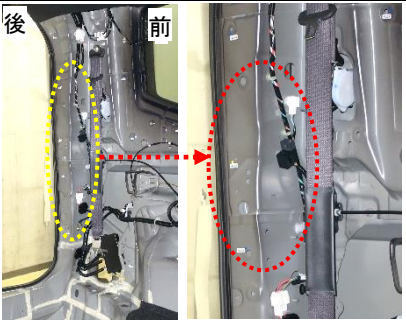
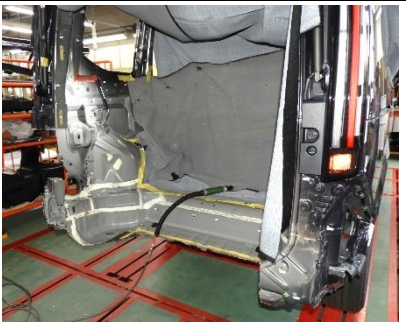
| <p>① 左リアフレームおよびリヤシートパンの損傷状態</p> | <p>② 左リヤインナピラーの損傷状態</p> | <p>③ リヤフロアエンドクロスメンバ、リヤシートパン、左リヤピラーガター、左リヤインナピラー、左リヤアウトサイドパネル粗切り状態</p> |

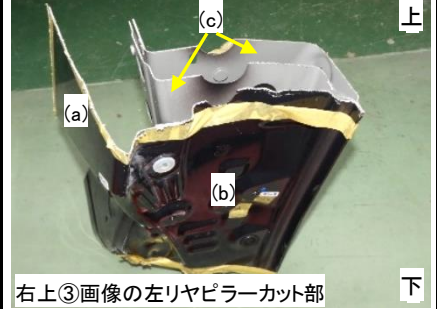
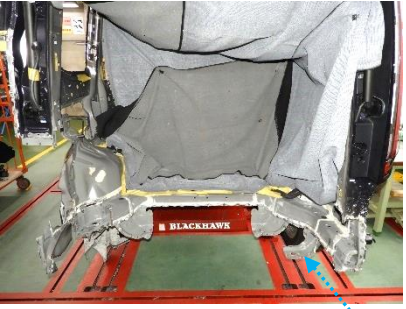
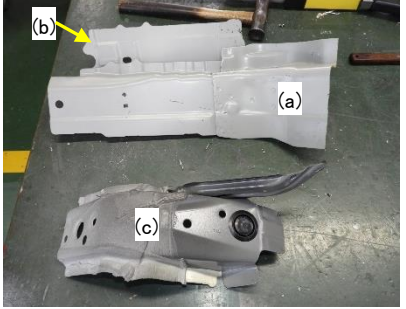
| <p>④ 左リヤピラー中央下部カット断面<br/>(a) 左リヤアウトサイドパネル<br/>(b) リヤピラーロアガター<br/>(c) リヤインナピラー</p> | <p>⑤ 取替パネルの全てを取外した状態</p> | <p>⑥ 取替部品と取外し再使用部品<br/>(a) 左リヤアッパフレーム(半裁)<br/>(b) 左リヤロアフレーム D<br/>(c) 取外し再使用する左側エクステンション、青矢印部は右リヤフレームに取付いた状態</p> |
