自研センターニュース

令和6年12月15日発行  
毎月1回15日発行(通巻591号)

## ニッサン セレナ (GFC28) 前部衝突の損傷診断

## ニッサン セレナ (GFC28) 前部損傷の復元修理事例

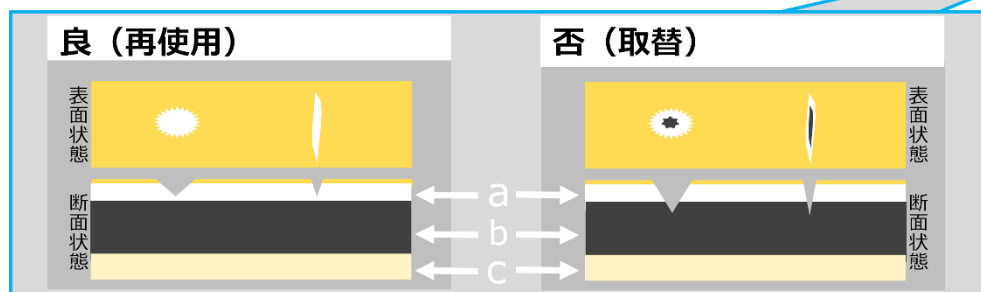
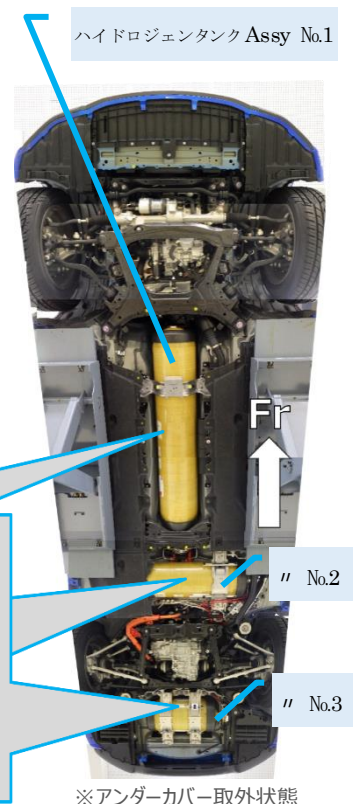
### (1) ハイドロジェンタンク Assy 損傷診断方法

損傷診断方法は、CFRP（炭素繊維強化樹脂 黒色）層の露出の有無で良否判断を行います。

- a. GFRP（ガラス繊維強化樹脂）層：タンク外側
- b. CFRP（炭素繊維強化樹脂）層
- c. 樹脂ライナ：タンク内側

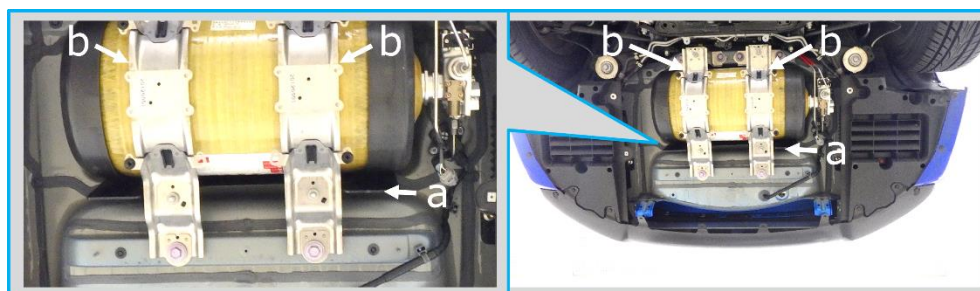
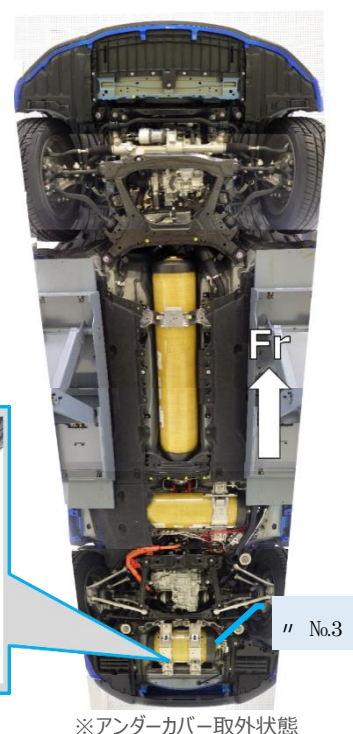
### (2) ハイドロジェンタンク Assy No.3 車両後部損傷時の取替基準

ハイドロジェンタンク Assy No.3 は、車両後部損傷時に損傷（外傷）がない場合でも、以下の部品に損傷がある場合、内部損傷の可能性があると判断し取替となります。

- a. ハイドロジェンタンクプロテクタ プレート：変形がないこと
  - b. ハイドロジェンタンク フレームサブ Assy RR：正常に取りつくこと
- 車両後部損傷時は、上記周辺部品の損傷確認が必要になります。

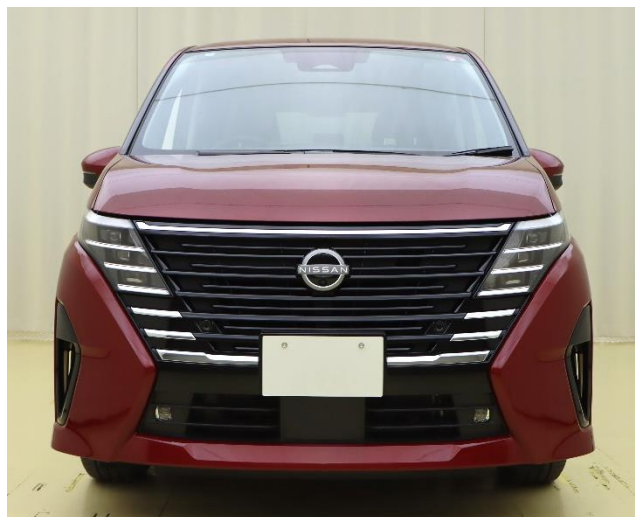
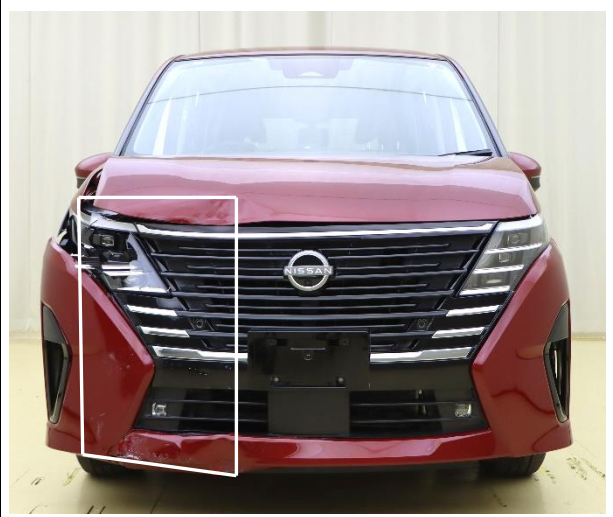
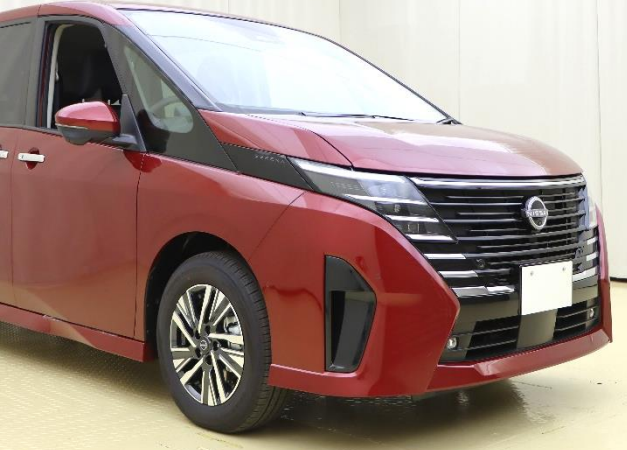
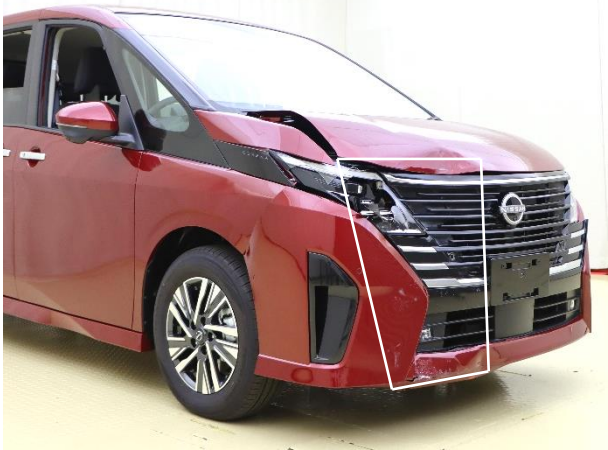
| 衝突前 | 衝突後 |
|---|---|
| <ul style="list-style-type: none"> <li>・ 前部全体の右側約 40%の範囲で相手物と衝突し、後方に押込まれている。</li> <li>・ フロントバンパ、フロントグリル、右ヘッドランプ、フードに衝突相手物との直接損傷が発生している。</li> </ul> | |

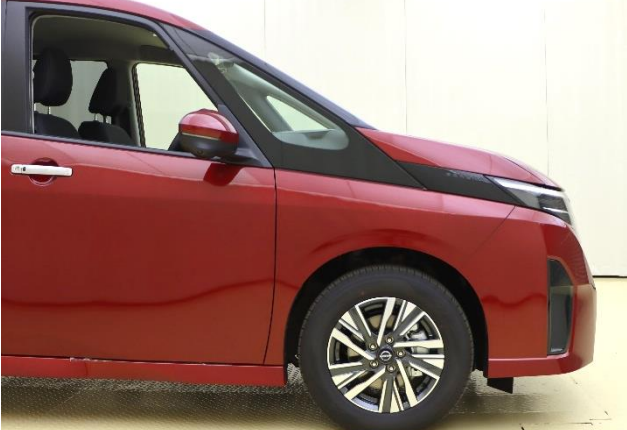
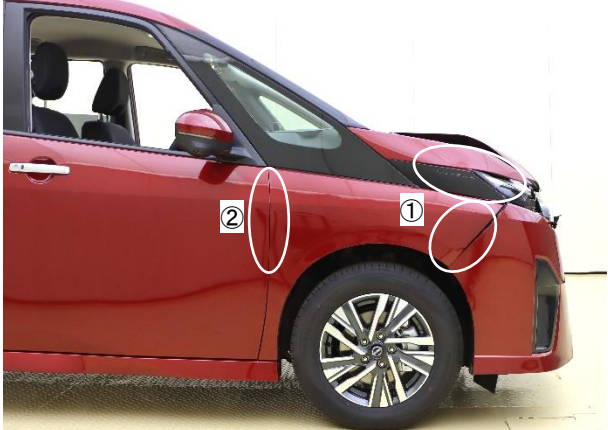
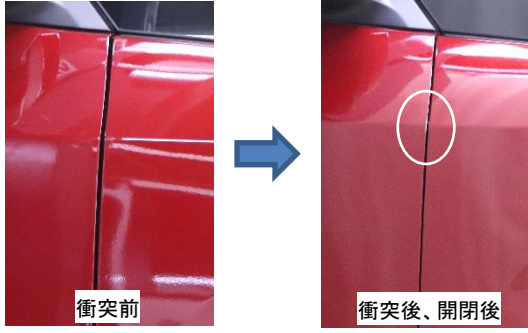
| 衝突前 | 衝突後 |
|---|---|
| <p>① フロントバンパ、右ヘッドランプからの押込みで、右フロントフェンダは後退とともにフロントフェンダ前部で折れ・曲がりが発生している。</p> <p>② 右フロントフェンダは衝突により後退し右フロントドアとの隙間が減少。衝突後の右フロントドア開閉により、右フロントドア前端部に干渉傷が発生している。</p> | |

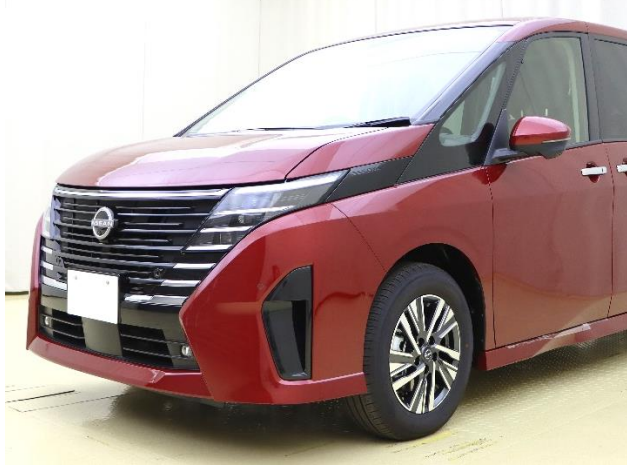
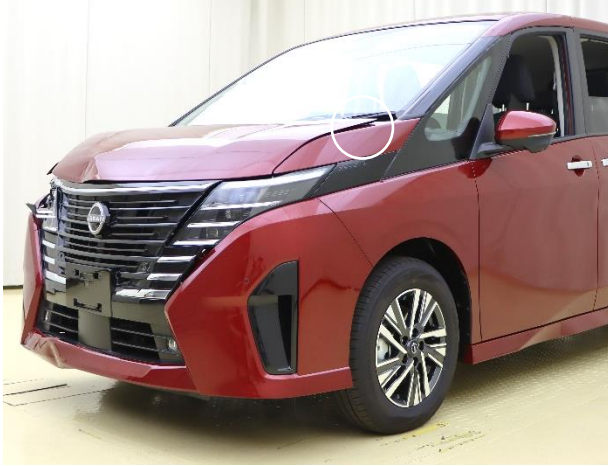
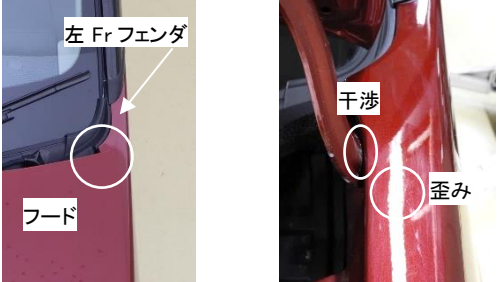
| 衝突前 | 衝突後 |
|---|---|
| <p>フード右前部の押込みにより、フードロック部を中心に右回転が発生したことで、左右フードヒンジが左方向に変形した。衝突後のフード開閉により、左フードヒンジ支点部付近と左フロントフェンダが干渉し左フロントフェンダ後部上面に歪みが発生している。</p> | |

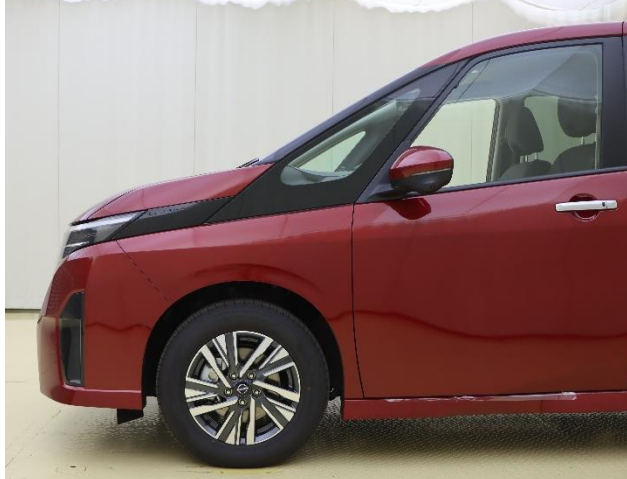
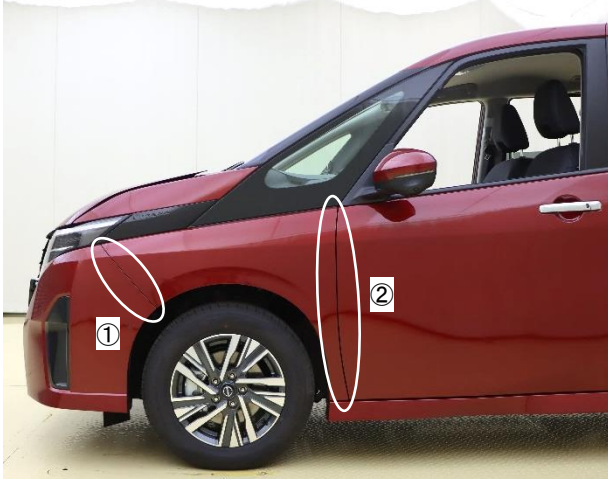
| 衝突前 | 衝突後 |
|---|---|
| <p>① 衝突により、フロントバンパ左端部と左フロントフェンダ前端部の隙間が狭くなっている。</p> <p>② 左フロントフェンダ後端部と左フロントドア前端部の隙間がわずかに広がっている。</p> | |

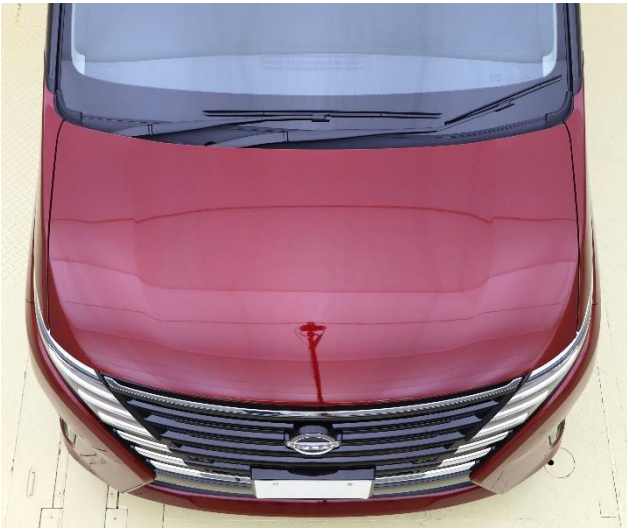
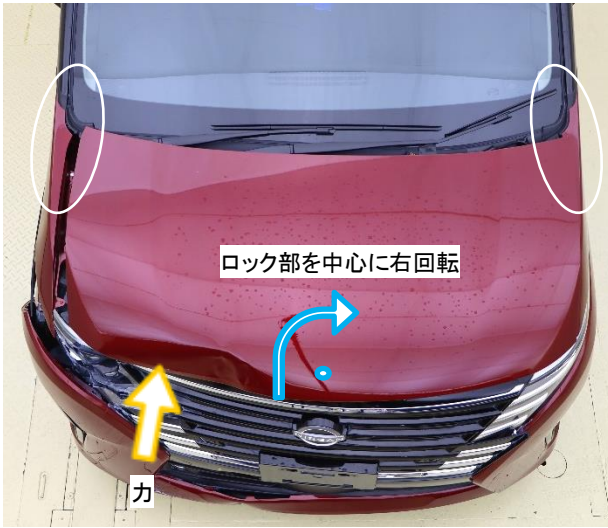
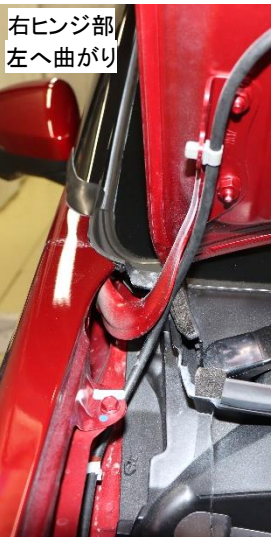
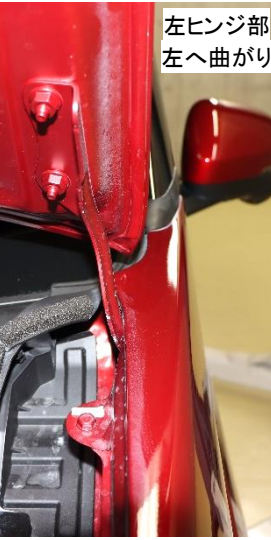
| 衝突前 | 衝突後 |
|---|---|
| <ul style="list-style-type: none"> <li>・フード全体はフードロック部を中心に右回転している。左右フードヒンジはフード全体が右回転したことでアーム部が左右とも左方向に変形している。</li> <li>・左フードヒンジ支点部付近と左フロントフェンダが干渉し左フロントフェンダ後部上面に歪みが発生している。（損傷状態の詳細は前ページ上段を参照）</li> </ul> | |

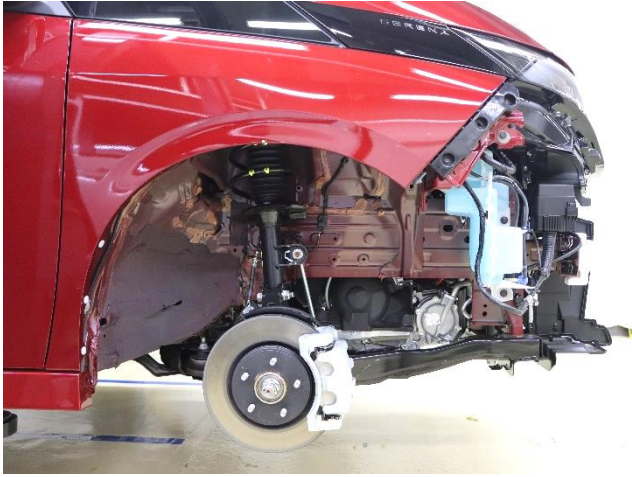
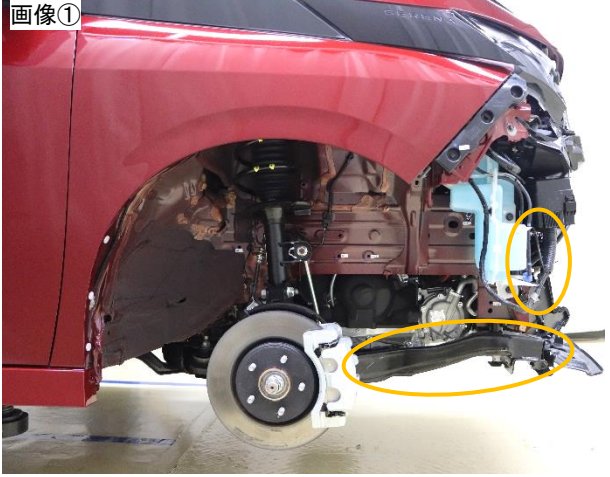
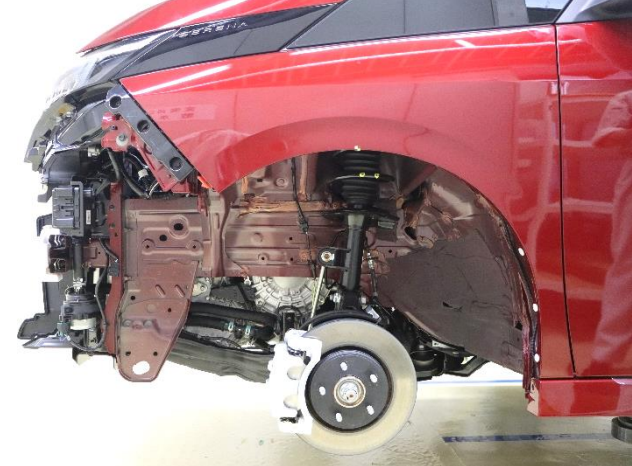
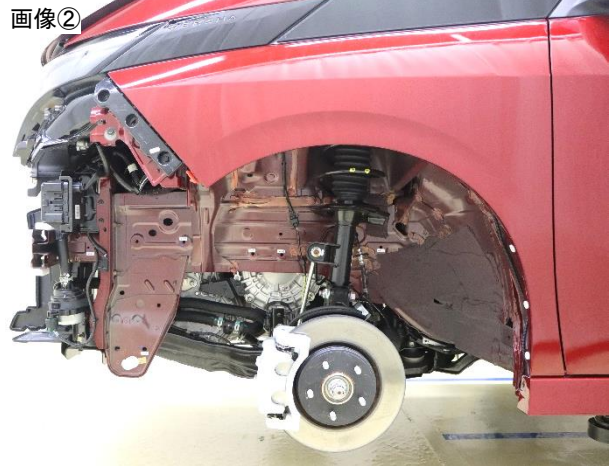
| 衝突前 | 衝突後 |
|---|---|
| <p>画像①</p> <p>右フロントサイドメンバまわりの直接的な損傷は、フロントバンパレインホースからクラッシュボックスである右フロントバンパステイ取付面である右フロントサイドメンバ先端部プレートの中で潰れや折れ曲がりが発生している。右フロントサイドメンバの本体部分に目視で確認できる折れや曲りは認められないが、先端部から前部にかけて上方向への持上りが発生している。</p> <p>フロントサスペンションメンバ右側の損傷は、右前部は衝突相手物からの直接的な力により潰れや折れ曲がりが発生している。さらに、右最後部取付部の凸状ガイド部に変形が発生している。</p> <p>※ サスペンションメンバ損傷の詳細は、40 ページ「(5)フロントサスペンションメンバの単体点検」を参照</p> <p>画像②</p> <p>左フロントサイドメンバへの誘発損傷について、フロントバンパレインホース左側は左方向に寸法変化しているが波及はクラッシュボックスである左フロントバンパステイで吸収され、左フロントサイドメンバへ修理を要する損傷は発生していない。</p> <p>フロントサスペンションメンバ左側も目視での損傷は確認できないが、溶接接合されているフロントクロスメンバ部からの波及により左前端部で右方向への寸法変化が発生している。</p> | |

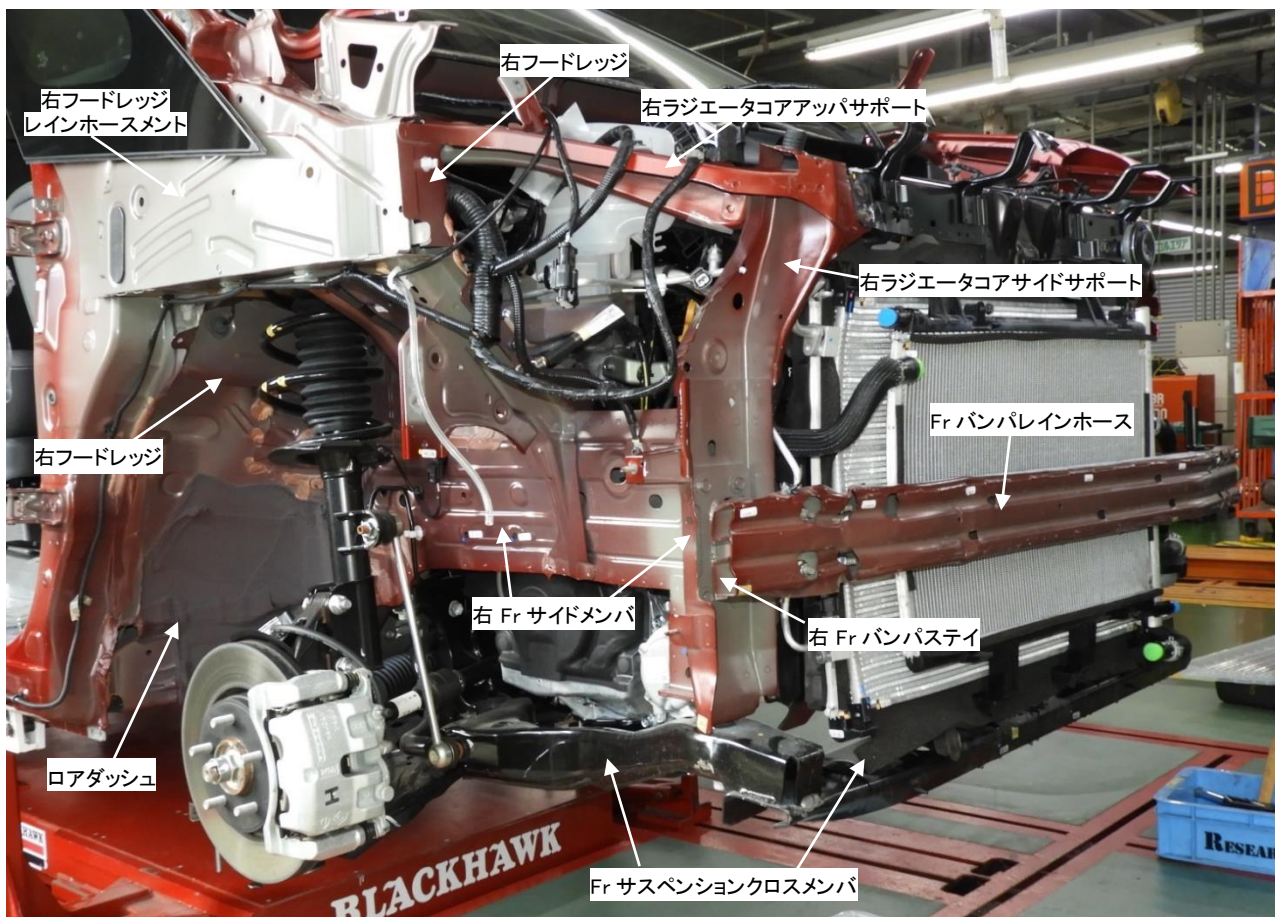
- ・フロントバンパ右側に加わった力は、フロントバンパレインホース右側を押し曲げ、クラッシュボックスである右フロントバンパステイを押し潰し、取付面である右フロントサイドメンバの先端プレート部まで、相手物からの直接的な押込みによる折れや曲がりが発生している。
- ・フロントバンパレインホースは押込まれながら全体が左方向へ変形している。右フロントサイドメンバ本体は、左右方向へ修理を要する変形はないが、前部が上方に持ち上げ変形している。右フロントサイドメンバ本体に、明らかな折れや曲がり認められない。
- ・右側上部に加わった力は、右ラジエータコアサイドサポート、右ラジエータコアアッパサポートを経由し、右フードレッジ上部へ損傷が波及している。
- ・右側下部に加わった力は、一体型ボックス形状のフロントサスペンションメンバ前部に直接的な力が加わり、前部での折れ曲がり、上方への持ち上げおよび右方向への変形が発生している。  
サスペンションメンバ右側最後部の取付ボルト穴ガイド部に変形が発生しているが、フロントサイドメンバ側に修理を要する損傷は発生していない。  
※ サスペンションメンバ損傷の詳細は、40 ページ「(5)フロントサスペンションメンバの単体点検」を参照
- ・左側への誘発損傷は、上部では左ラジエータコアアッパサポートを経由し左フードレッジ接続部へ損傷が波及している。中央部であるバンパレインホースメントから左フロントサイドメンバ本体へ修理を要する誘発損傷は発生していない。下部では、フロントサスペンションメンバ左前部が右方向に変化している。

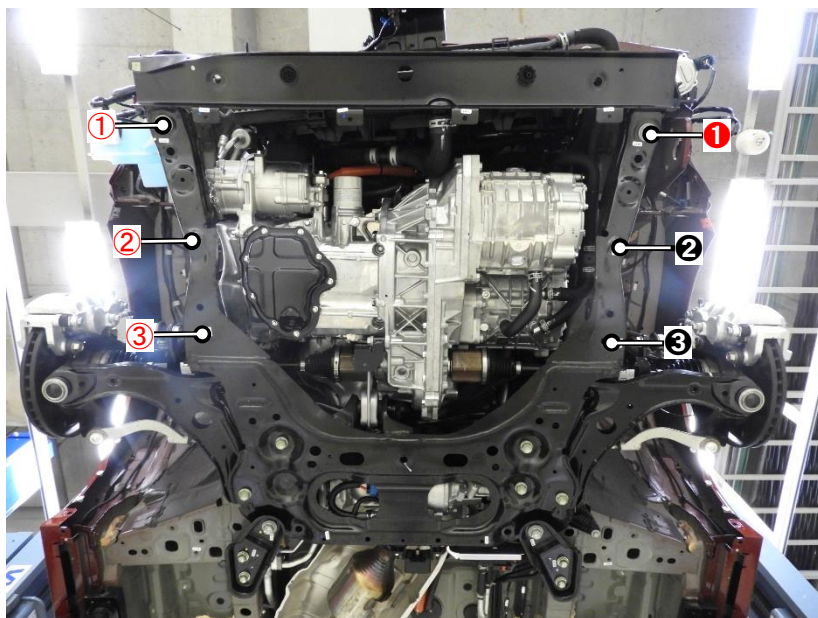
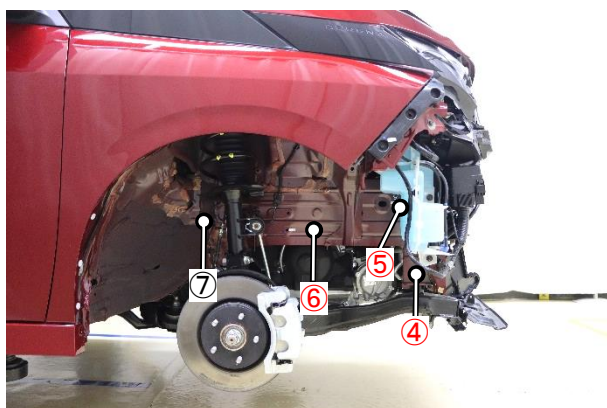
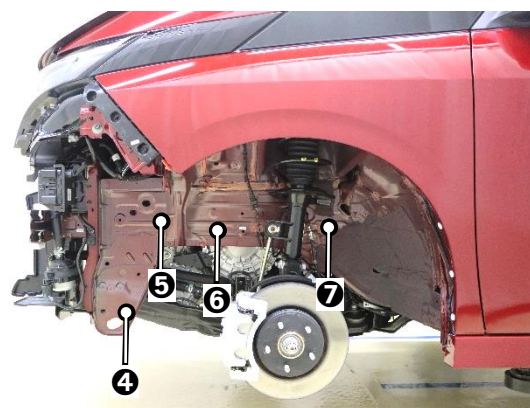
衝突後（計測ポイントの内、修正を要する寸法変化部は赤表示）

- ①～③ フロントサスペンションメンバの寸法変化
- ① 上方向へ 5mm
  - ② 後方へ 3mm、右方向へ 3mm、上方向へ 4mm
  - ③ 後方へ 3 mm
- ④～⑦ 右フロントサイドメンバの寸法変化
- ④ 上方向へ 4mm
  - ⑤ 上方向へ 4mm
  - ⑥ 上方向へ 3mm
  - ⑦ 修理を要する変化なし

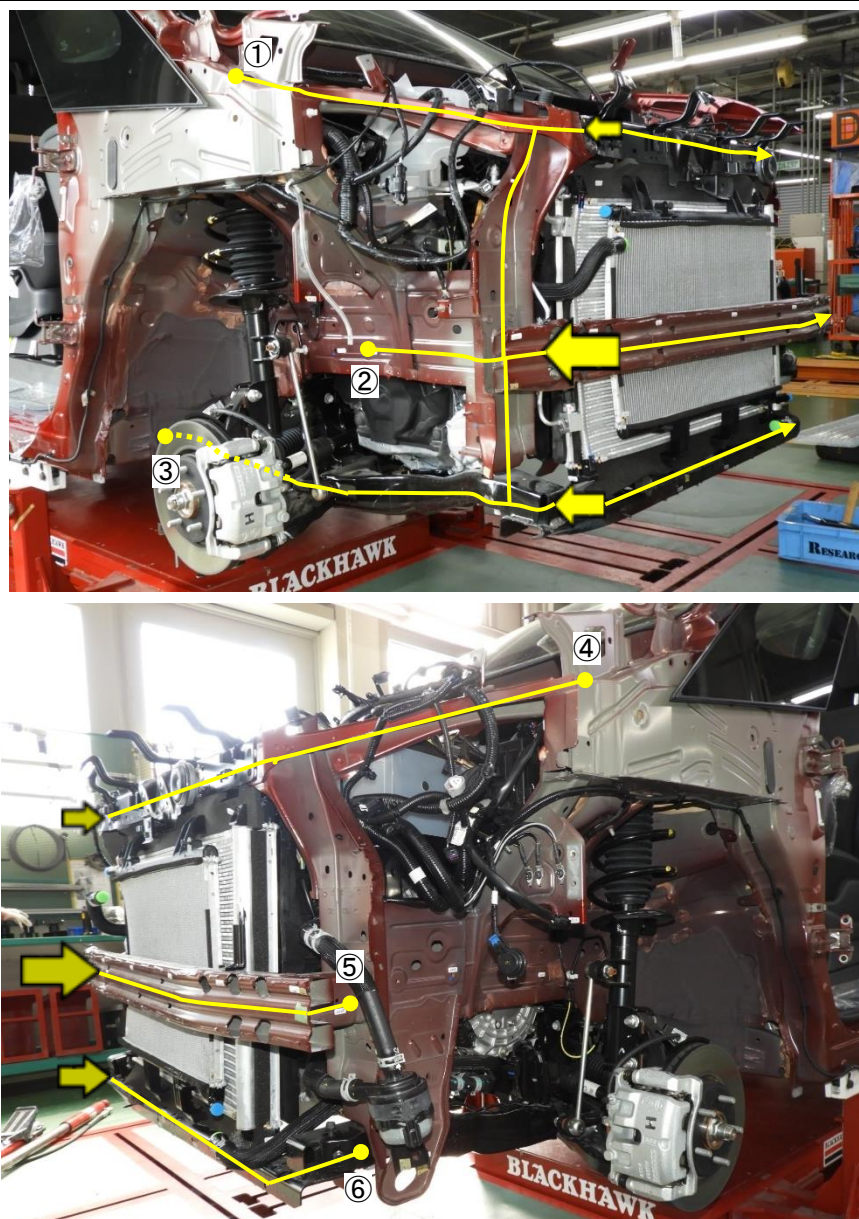
波及経路別：最終波及部位

| ① アップロードパス最終波及部位 | 右フードレッジ上部の中央前部（変形） |
| ④～⑥ 誘発損傷最終波及部位 | ④ 左フードレッジ上部の前部（変形）<br>⑤ 左フロントバンパステイ（変形）<br>⑥ フロントサスペンションメンバ左前部（寸法変化） |

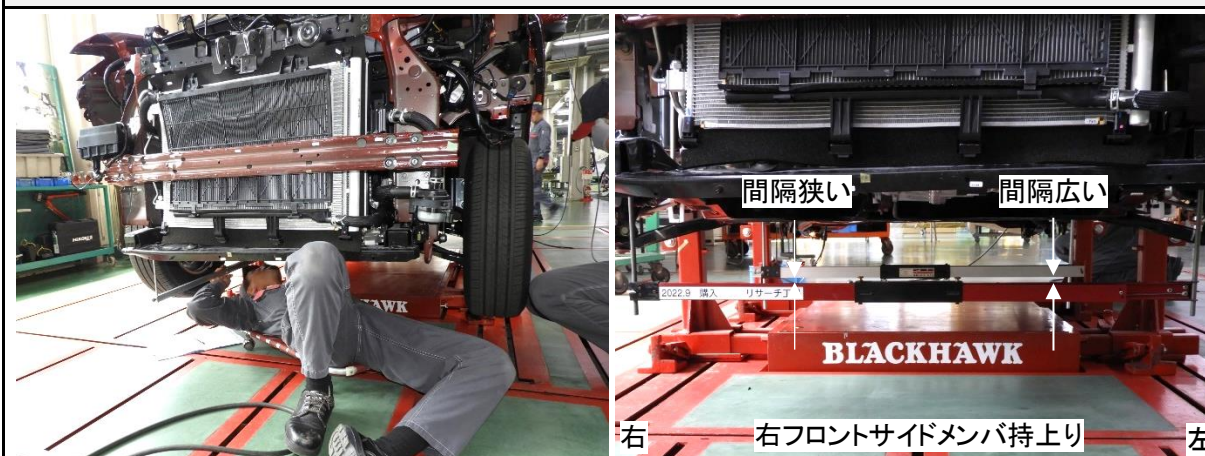
#### ② 事前計測作業

- ・エンジンやフロントサスペンションが着いた状態での計測のため、一部でメーカーが指定する測定箇所での計測ができないところもあり、左右や無損傷部位との対比計測などで補完し、損傷状態を把握している。
- ・アンダボデーの損傷は右フロントサイドメンバの上方への持上り以外、左右への振れや左フロントサイドメンバへ修正を要する変化は発生していない。

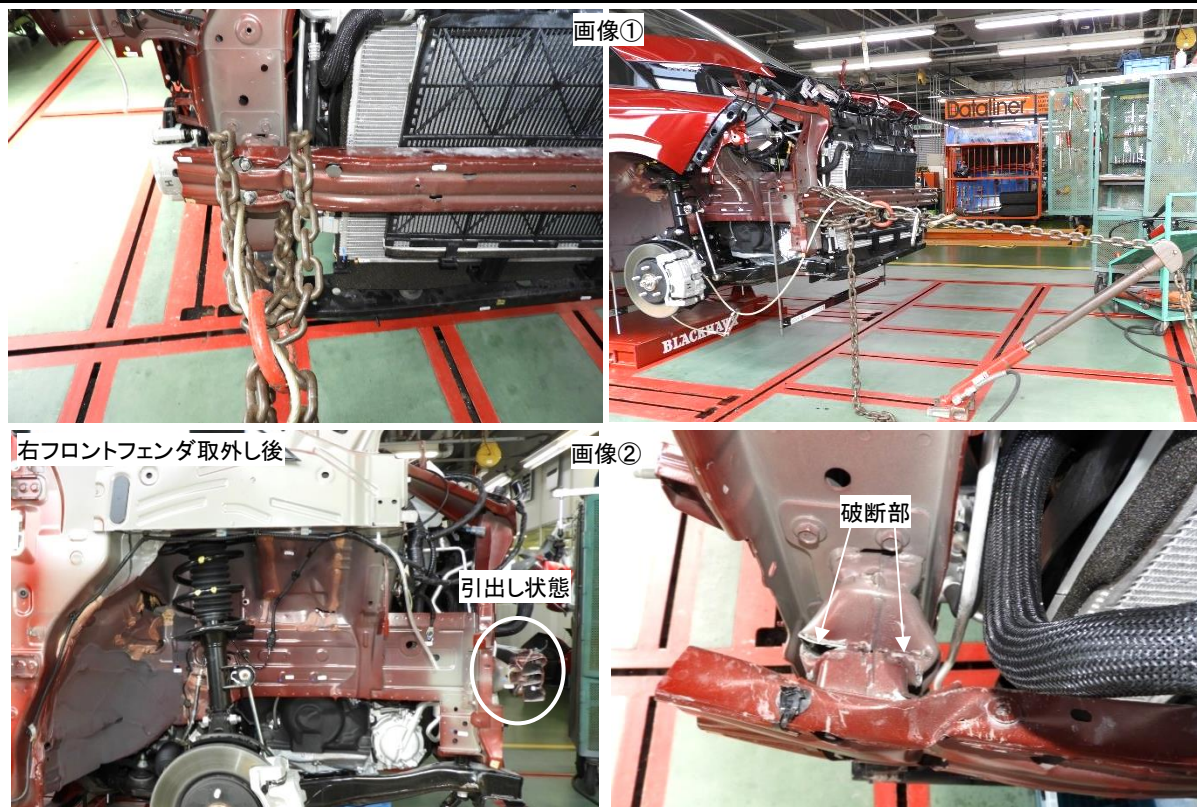
### ③ 寸法復元作業（1回目）

画像② 引き作業により右フロントバンパステイが変形による加工硬化などにより、右フロントサイドメンバ側に修正に必要な力が伝わる前に破断してしまい、十分な修正ができなかった。

フロントバンパラインホース右側（右フロントサイドメンバ側）を強く引き、バンパラインホースメントを元の形状に近づけることで、フロントサイドメンバの寸法復元が期待できる。

画像① フロントバンパラインホースメント右フロントバンパステイ取付部の内側および外側へチェーンによる引き作業、12時やや下方向に引き作業を行う。

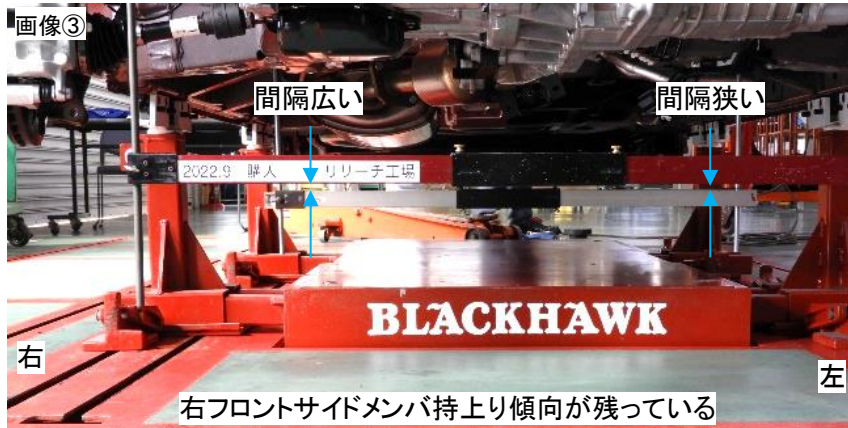
画像① アップボデーの復元状態は、波及範囲である左右のフードレッジへの引出し効果もあり寸法復元を確認

画像③ アンダボデーの復元状態は、フロントバンパレインホースへの引き作業では、右フロントサイドメンバへ下方向の力が十分作用せず、持上り傾向残りあり。この後、右フロントサイドメンバ単体への修正作業を実施する。

寸法復元作業1～2回目後の復元状況確認作業、画像①～③は、フロントサスペンションメンバおよびエンジンルーム内の補機部品取外し後の確認計測時の作業画像

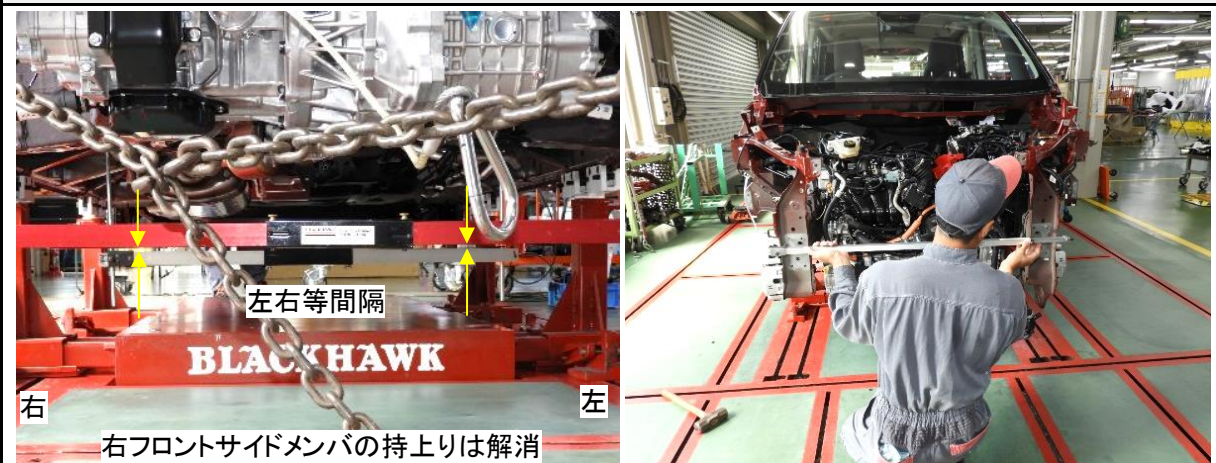
### ④ 確認計測・合わせ作業（3回目）

右フロントサイドメンバの持上り解消を確認し、基本修正作業は終了

寸法復元作業 3回目後の確認計測

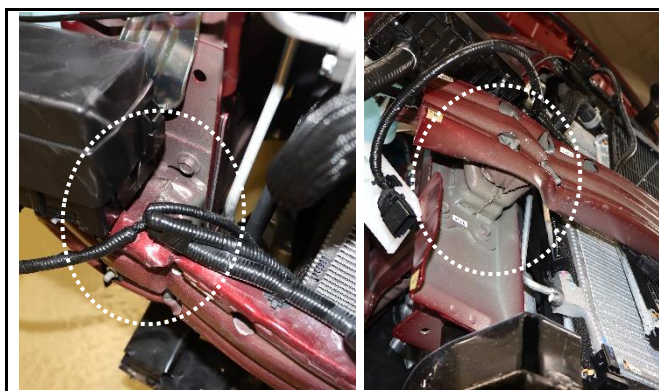
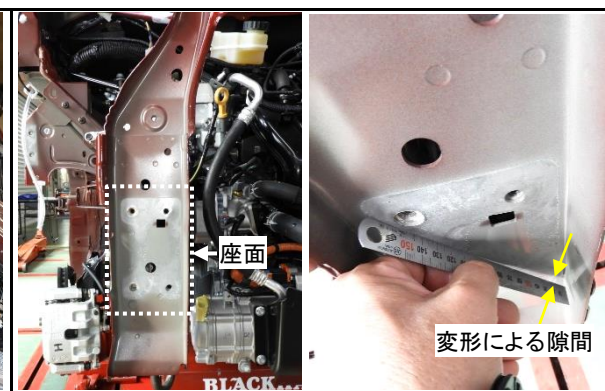
| <p>① フロントバンパレインホースおよび右フロントバンパステイの損傷状態画像（左:上から、右:下から撮影）<br/>フロントバンパレインホースからの押込みでバンパステイ全体の約 50%が押し潰されている。</p> | <p>② 右フロントバンパステイ取外し後の座面の状態<br/>左画像、座面全体が押込まれ変形している<br/>右画像、定規を使って変形状態を撮影</p> |
