自研センターニュース 令和6年4月15日発行
毎月1回15日発行(通巻583号)

ニッサン アリア B 6 (FE0) 前部衝突の損傷診断

ニッサン アリア B 6 (FE0) 後部衝突の損傷診断

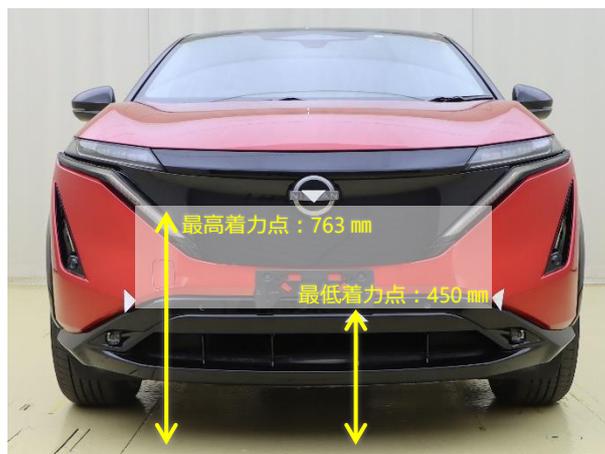
白枠が今回の着力部位です。最高着力部位はフロントグリル Assy で高さ 763 mm、最低着力部位はフロントバンパロアフェーシアで高さ 450 mmです。

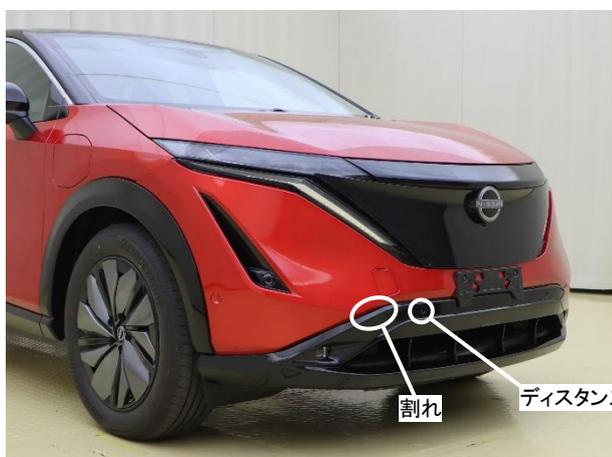
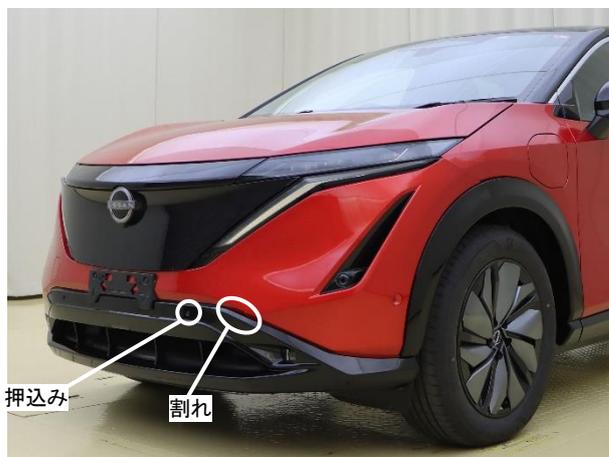
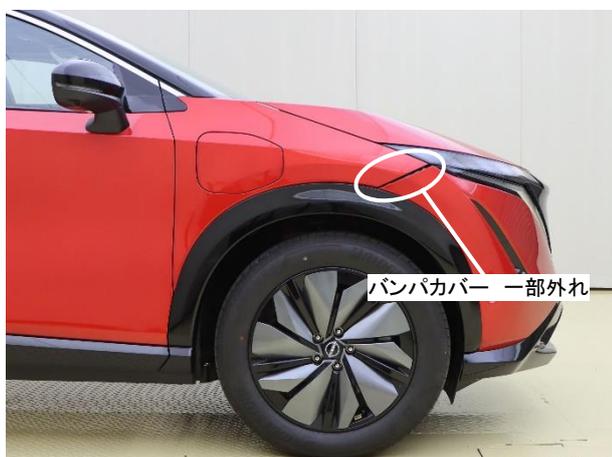
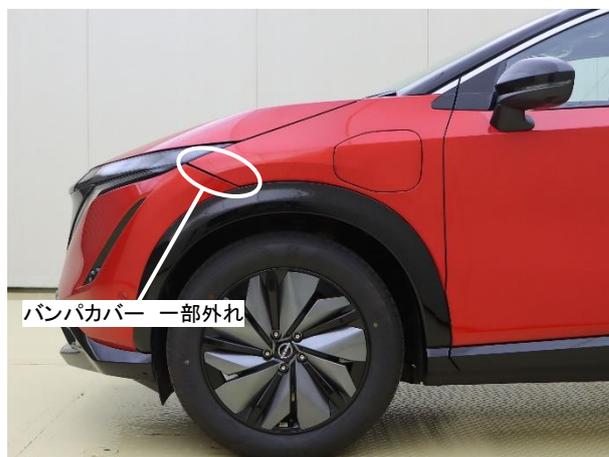
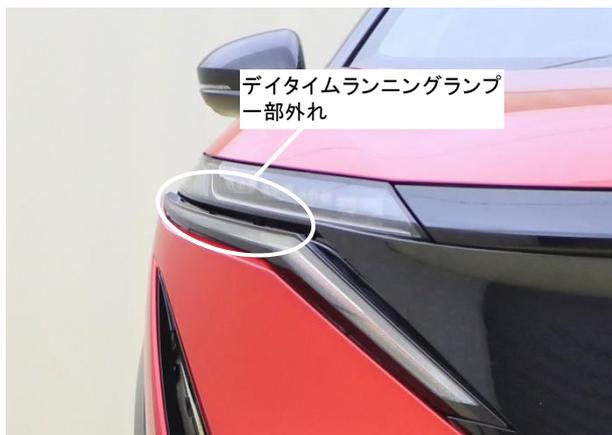
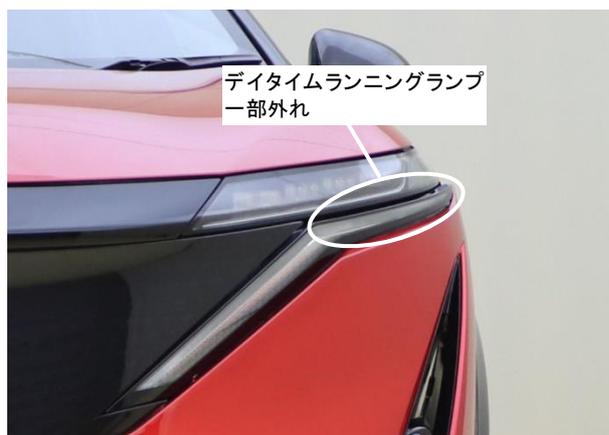
フロントバンパ

- ✓ 中央部が押込まれ、左右ともに湾曲している部分に割れがあります。
- ✓ ディスタンスセンサ(センタソナー)が左右ともに押込まれています。
- ✓ フロントフェンダとの取付部が左右ともに一部外れています。
- ✓ デイタイムランニングランプとヘッドランプの隙間が左右ともに広がっています。
- ◆ デイタイムランニングランプは、フロントバンパに取付けられていますが裏面はヘッドランプに差込まれている構造です。隙間が広がっていることから、差込み部周辺が損傷している可能性があります。

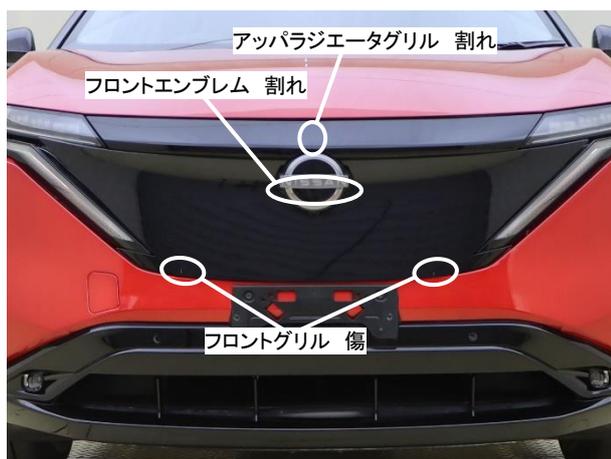
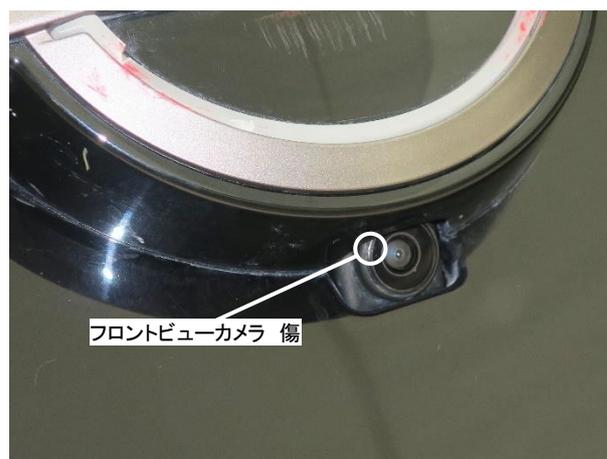
フロントグリル

- ✓ フロントグリル下部に傷があります。
- ✓ フロントエンブレムに割れがあります。
- ✓ フロントビューカメラに傷があります。
- ✓ フロントグリルの端部が左右ともに一部外れています。

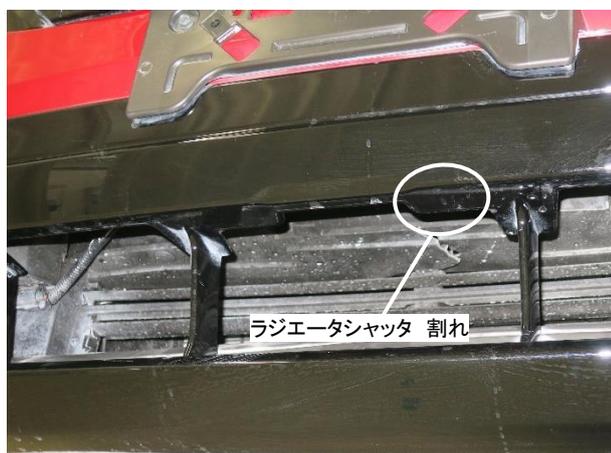
ラジエータシャッタ

- ✓ ラジエータシャッタに割れがあります。

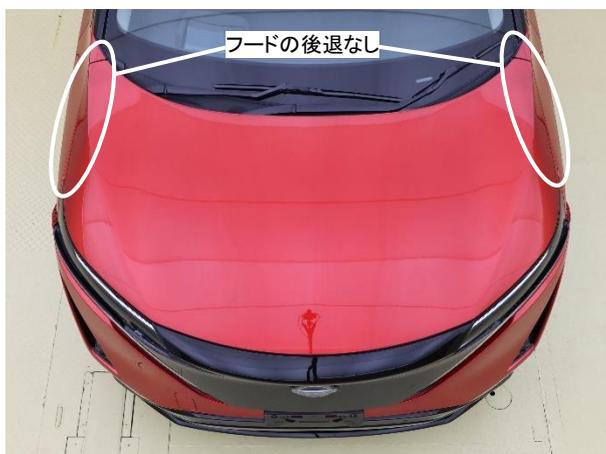
フード

- ✓ フードに直接損傷はなく、表面にひずみ等もありません。
- ✓ フードは後退していません。

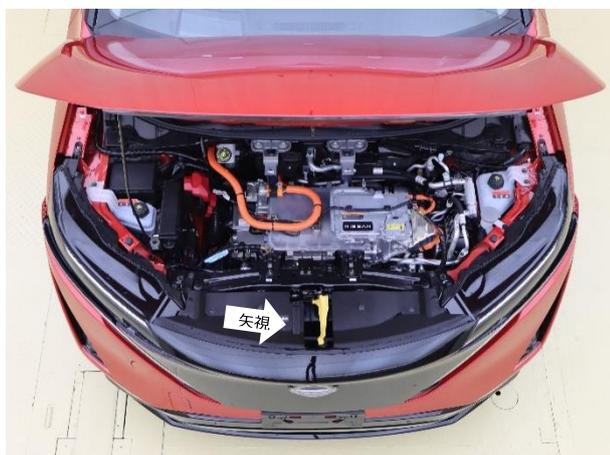
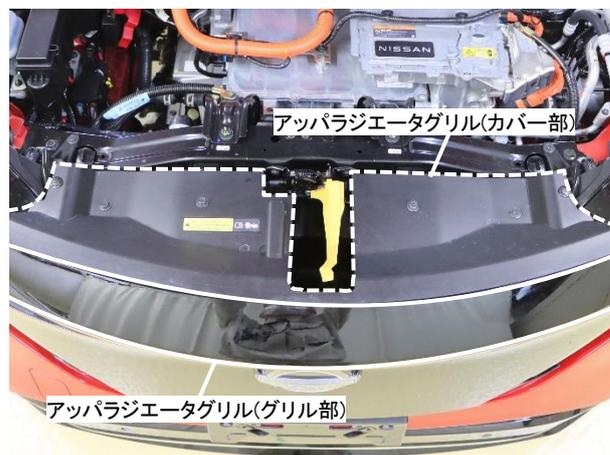
アップラジエータグリル

- ✓ グリル中央部分は割れていましたが、カバー部分に変形や後退した痕は見られません。

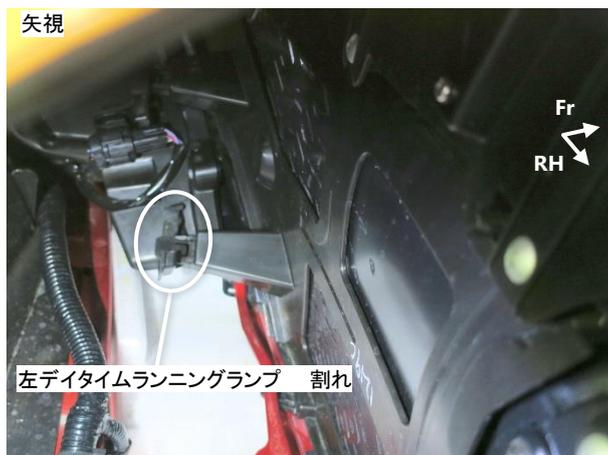
左デイトタイムランニングランプ

- ✓ 左デイトタイムランニングランプのフロントグリル取付部に割れがあります。

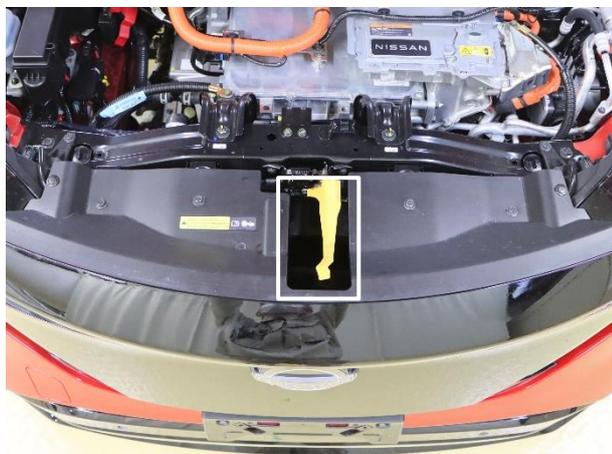
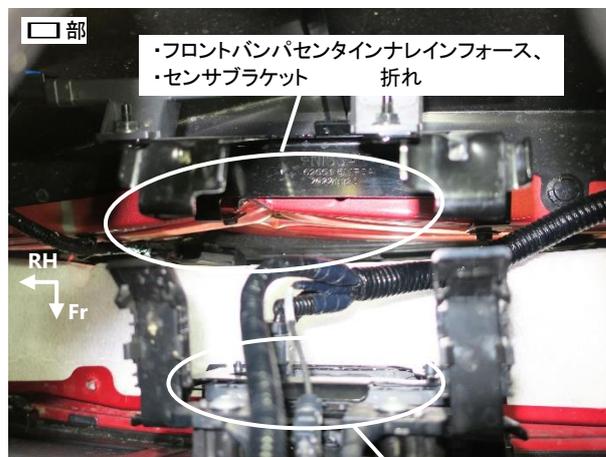
フロントバンパセンタインナレイnfォース、センサブラケット

- ✓ フロントバンパセンタインナレイnfォースに折れがあります。
- ✓ センサブラケットに折れがあります。

- ✓ 裏面に打痕等の損傷は見られません。

ディスタンスセンサ(ミリ波) 打痕なし

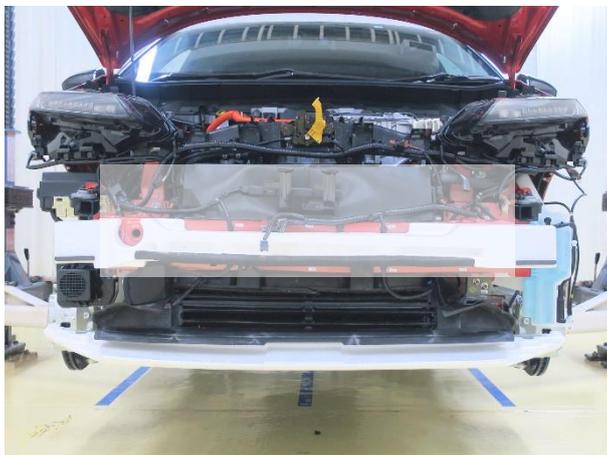
フロントバンパを取外しました。白枠は今回の着力部位です。

予測通り、左ヘッドランプのデイトイムランニングランプ差込部分に割れが生じていました。艤装品取付状態で右デイトイムランニングランプと右ヘッドランプとの取付部の損傷を予測しましたが、実際にはフロントグリルとの取付部が損傷していました。その他にディスタンスセンサ(ミリ波)ブラケット、ボディハーネスのコルゲートチューブに損傷があることを確認しました。

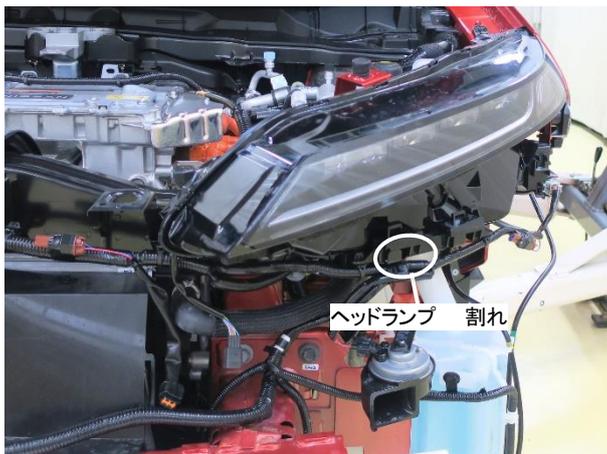
左ヘッドランプ

✓ 左ヘッドランプのデイトイムランニングランプ取付部が割れていました。

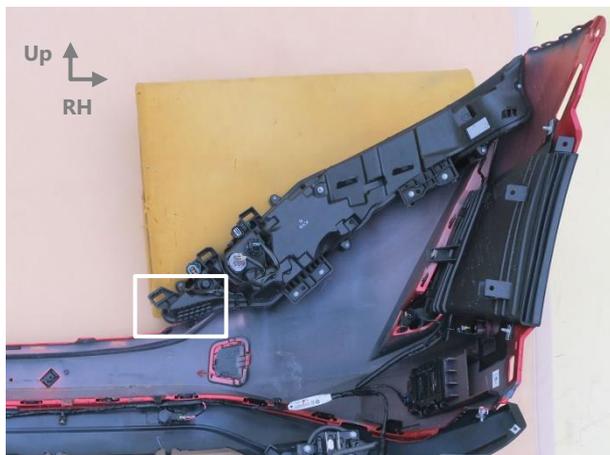
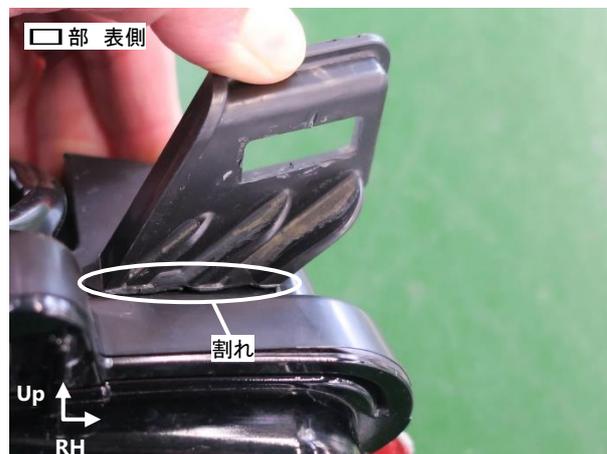
右デイトイムランニングランプ

✓ 右デイトイムランニングランプのフロントグリル取付部が割れていました。

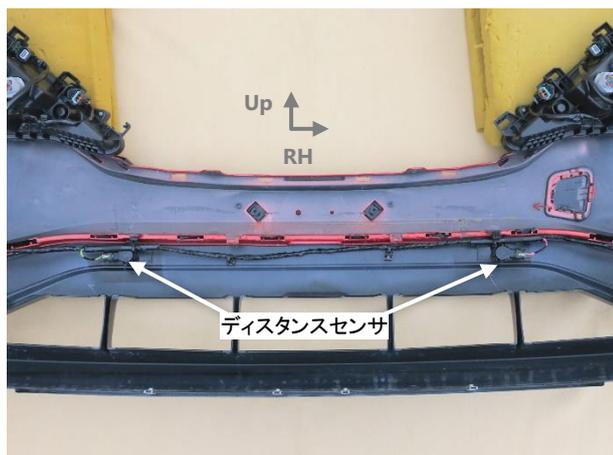
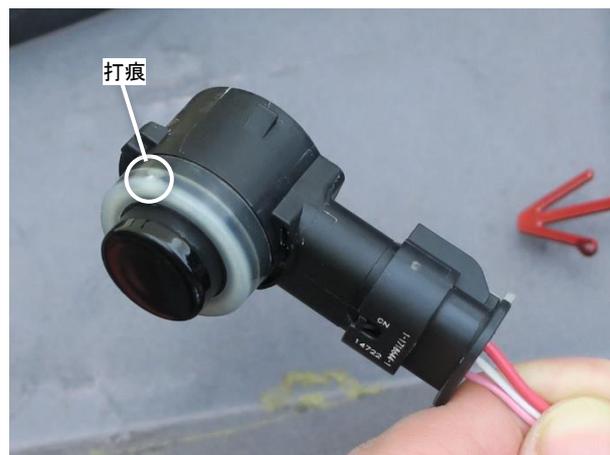
ディスタンスセンサ(ソナーセンタ)

- ✓ ディスタンスセンサは、左右ともに打痕がありました。

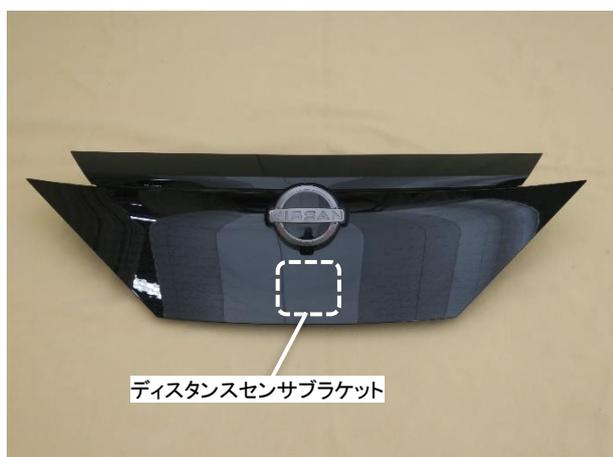
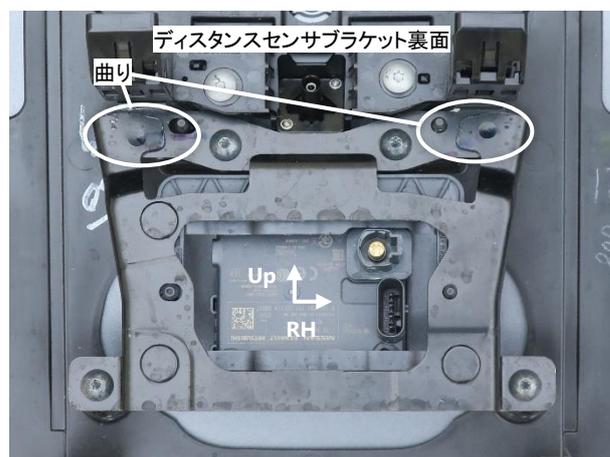
ディスタンスセンサ(ミリ波) ブラケット

- ✓ ディスタンスセンサブラケットは、一部曲がりがありました。

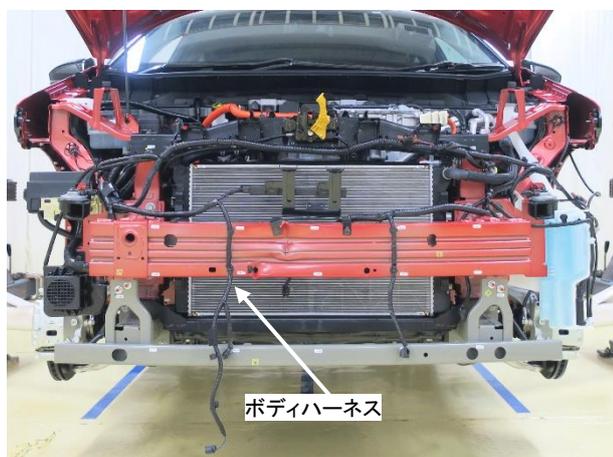
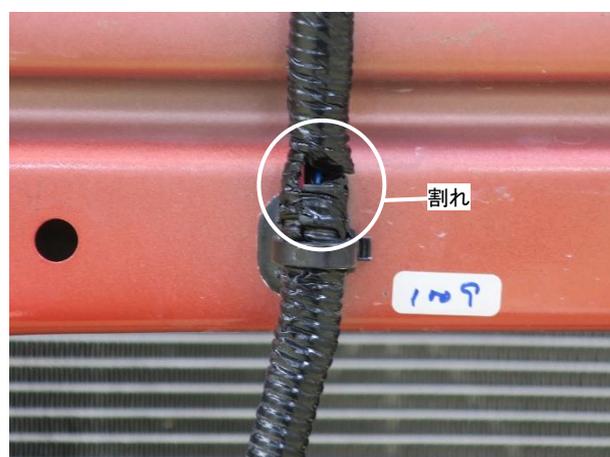
ボディハーネス

- ✓ フロントバンパセンタインナレインフォースに取付けられているコルゲートチューブが割れていました。

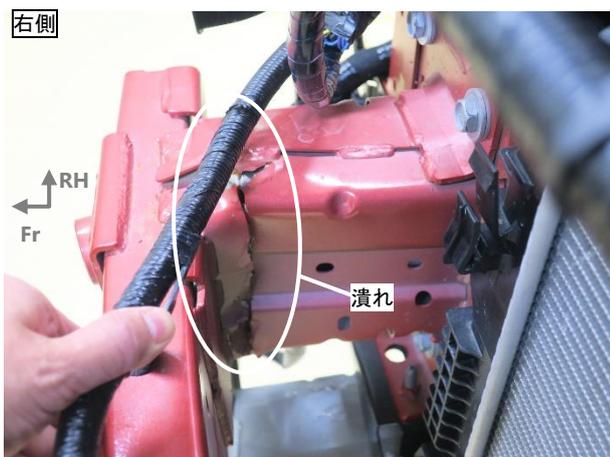
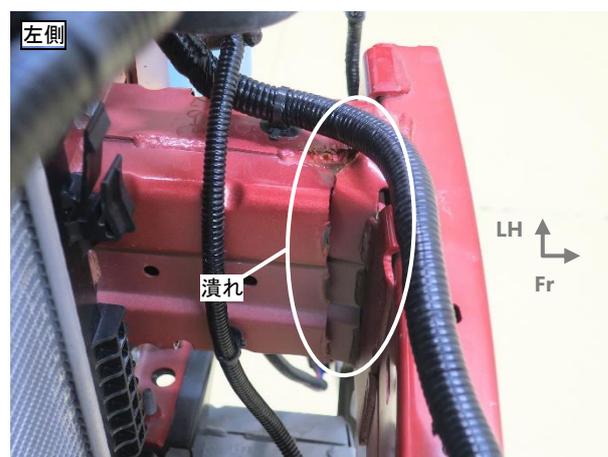
フロントバンパセンタインナレインフォース

✓ クラッシュボックス部は、先端部が左右ともに潰れていました。

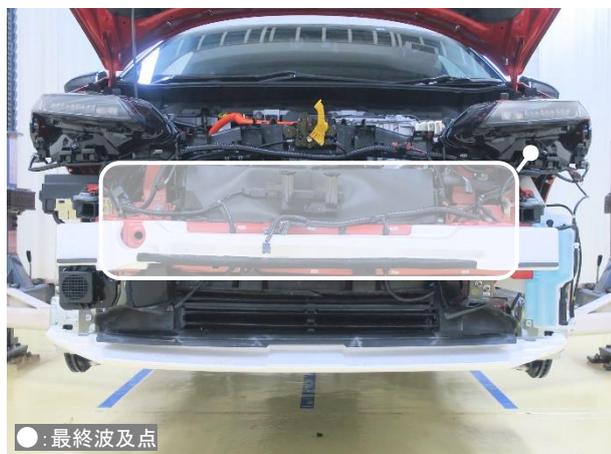
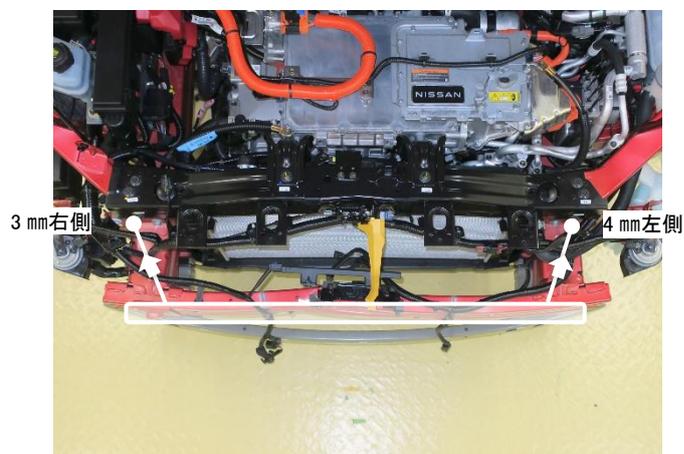
予測通り、フロント開口部のラジエータコアアップサポート、左右ラジエータコアサイドサポート Assy に寸法移動はありませんでした。

フロント下部は、フロントバンパセンタインナレインフォースを取付けるラジエータコアサイドサポート(サイドメンバ先端プレート)に寸法移動がありました。この部品より後ろに寸法移動はありませんでした。

- フロント下部の寸法移動は、フロントバンパセンタインナレインフォース後退による押し広がり
で幅方向のみのため、簡易固定で寸法復元作業を行う。
- ラジエータ Assy は、サイドタンク、チューブに損傷がなく曲りも軽微なため、木片を使用し形状
修正を行う。

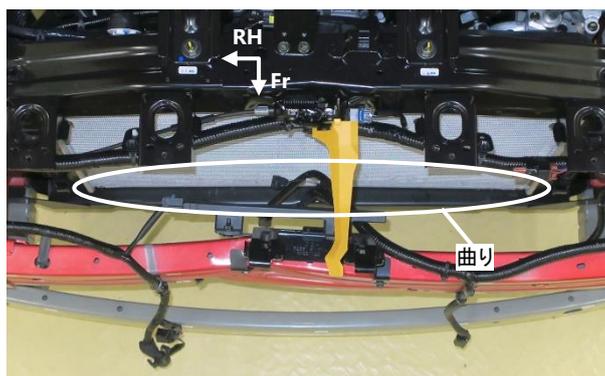
✓ 衝突の慣性でラジエータ Assy が揺さぶられ、下部が緩やかに曲がっていました。

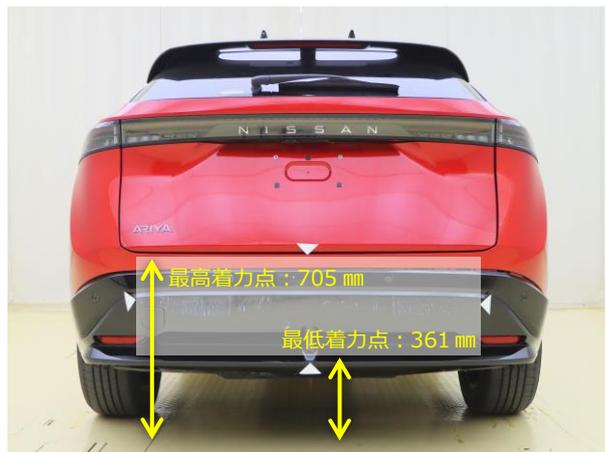
白枠が今回の着力部位です。最高着力部位はリアバンパフェーシアで高さ705mm、最低着力部位はリアバンパローフェーシアで高さ361mmです。

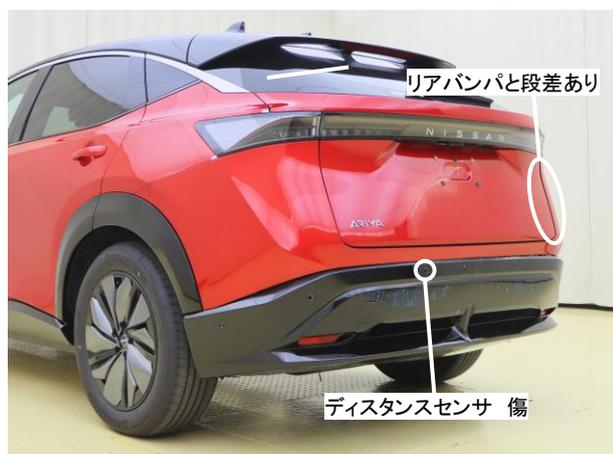
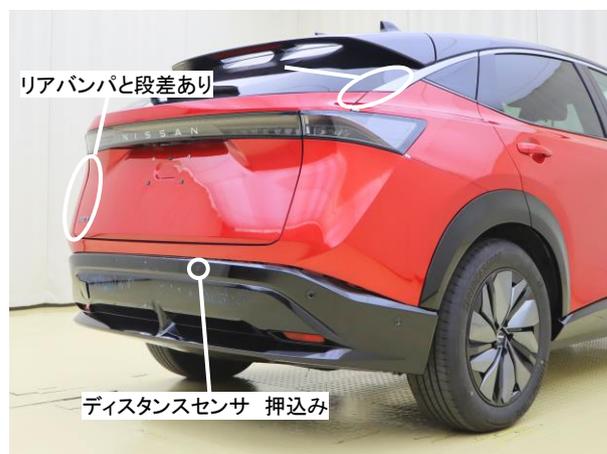
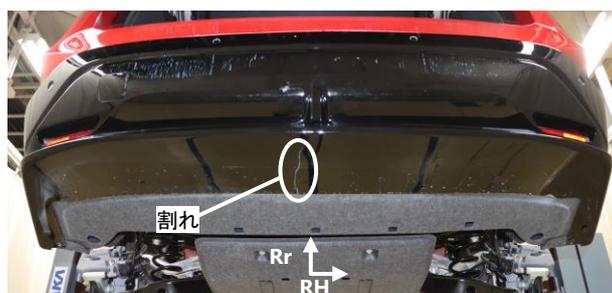
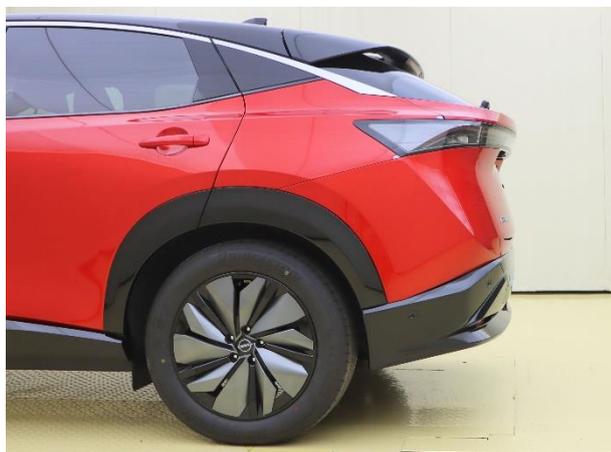
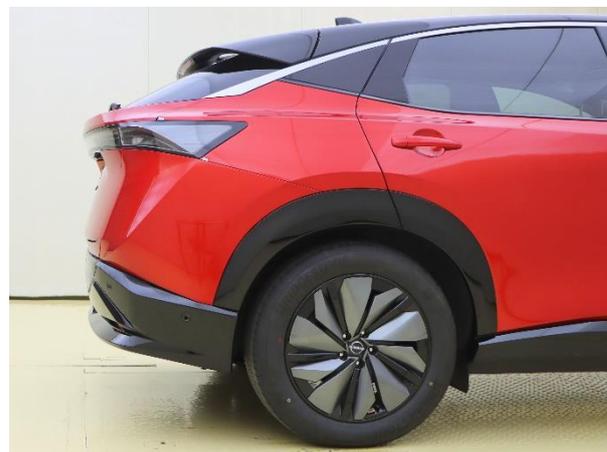
- ✓ 中央部が押込まれ、潰れています。
- ✓ 下部が割れています。
- ✓ 左ディスタンスセンサ(センタソナー)に傷があります。
- ✓ 右ディスタンスセンサ(センタソナー)は押込まれています。

- ✓ 直接損傷はありません。
- ✓ バックドアとリアバンパに段差があります。
- ◆ 直接損傷がなくリアバンパと段差が生じていることから、バックドアロックストライカを取付けているリアアップパネルが押込まれている可能性があります。

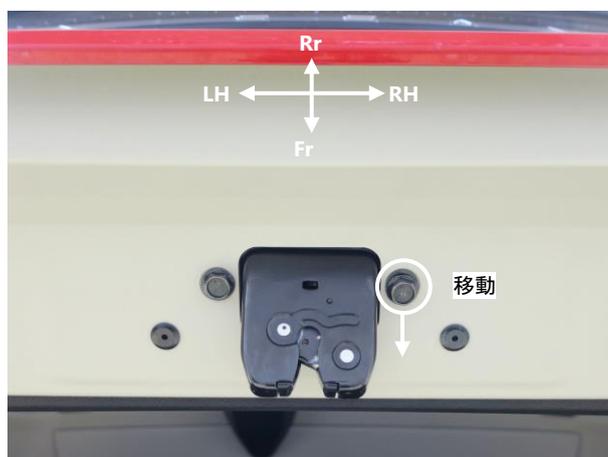
✓ バックドアの裏面に傷、割れ等の損傷は見られませんでした。

✓ バックドアロックが前方へ動いていました。

※ 部品の動き跡から入力方向を確認することが出来ます。今回は、バックドアロック取付けボルト後側に動き跡があったため、バックドアストライカからの波及と確認することができました。

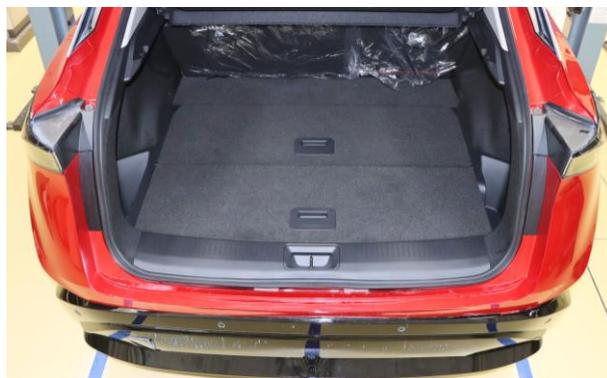
✓ リアバンパとリアアツパパネルの隙間が大きくなっていました。

✓ リアアツパパネル端部に変形がありました。

✓ ラゲージリヤプレートや左右サイドフィニッシャに白化などの損傷はありませんでした。

✓ フロアボードに損傷はありませんでした。

✓ リアコンビネーションランプとバックアウトピラーの隙間に変化はありませんでした。

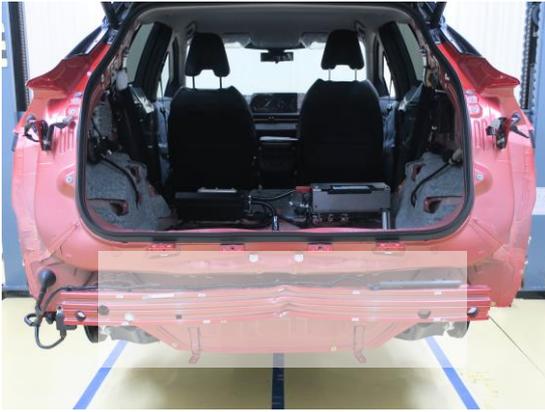
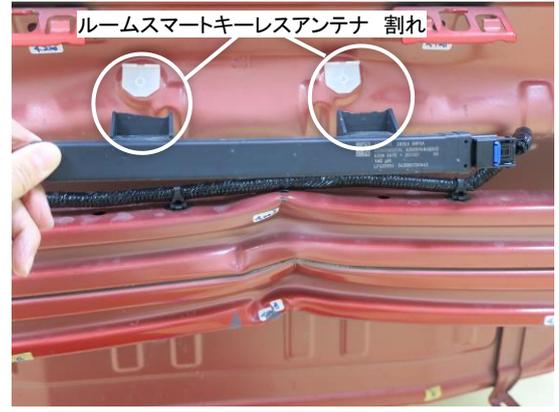
リアバンパ、左右コンビネーションランプ、トリム類を取外しました。白枠は今回の着力部位です。骨格部品は、予測通りリアアツパパネルに押込みが見られました。また、新たにルームスマートキーレスアンテナ、リアバンパブラケット、ラゲージフロアトリムスペーサの損傷を確認しました。

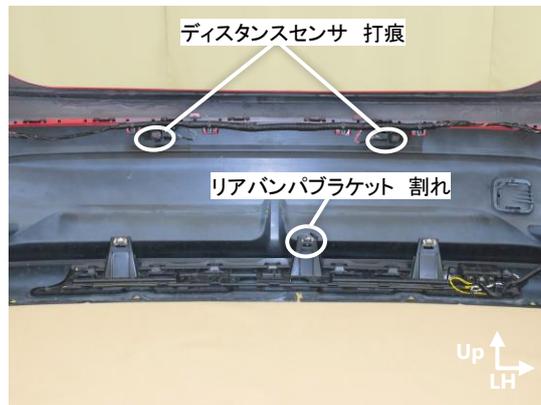
ディスタンスセンサ(センタソナー)、リアバンパブラケット

- ✓ 直接損傷部位から波及で、ルームスマートキーレスアンテナ取付部に割れが生じていました。

- ✓ 左右ディスタンスセンサは、リアアッパパネルと接触した打痕がありました。
- ✓ リアバンパブラケットは直接損傷部位の裏面にあり、取付部に割れが生じていました。

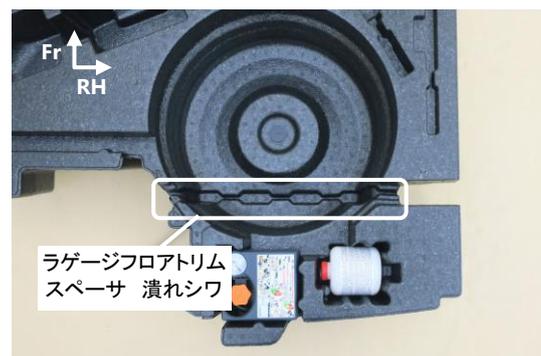
ラゲージフロアトリムスペーサ

- ✓ リアアッパパネルからの波及で潰れシワが生じていました。

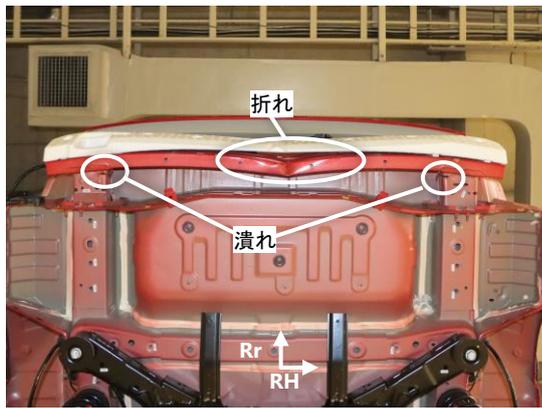
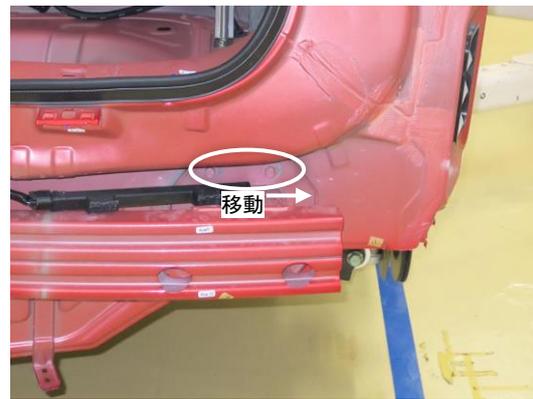
インナリアバンパセンタレインフォース

- ✓ レインフォース中央部が折れていました。
- ✓ 左右クラッシュボックス部のレインフォース付近が潰れていました。
- ✓ 右クラッシュボックス部のサイドリアメンバ取付面がレインフォースの押し広がりにより動いていました。
- ✓ 左クラッシュボックス部のサイドリアメンバ取付面に動きはありませんでした。

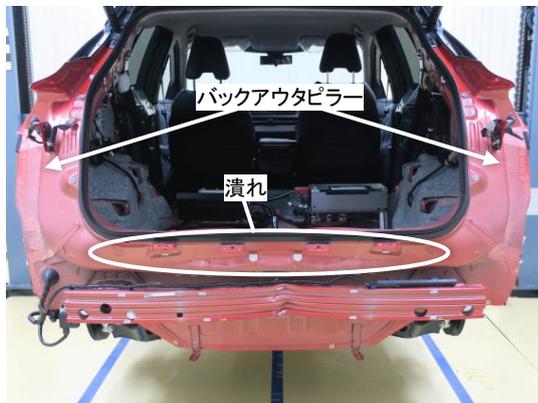
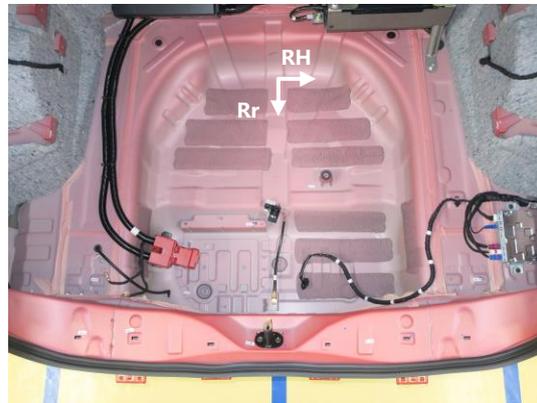
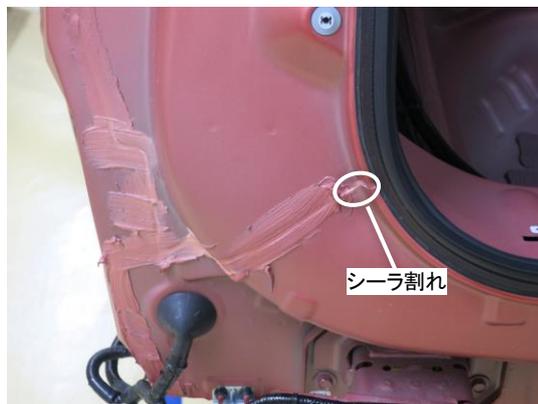
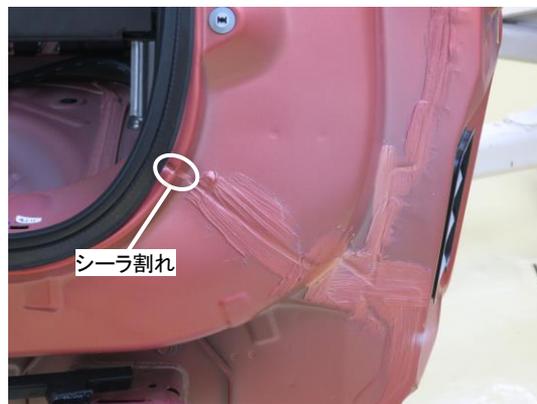
リアアツパパネル

- ✓ 予測通り、押込まれて上部が潰れていました。
- ✓ リアアツパパネルとバックアウトピラーの接合部にシーラ割れが左右ともにありました。
- ✓ リアリアフロアに損傷はありませんでした。

- リアアツパパネル内のみの寸法移動のため、大きな力を掛けない引き作業で寸法修正が可能と判断し簡易固定でフレーム修正を行う。
- リアサイドメンバに寸法移動がないため、インナリアバンパセンタレイnfォースの引き作業は行わない。

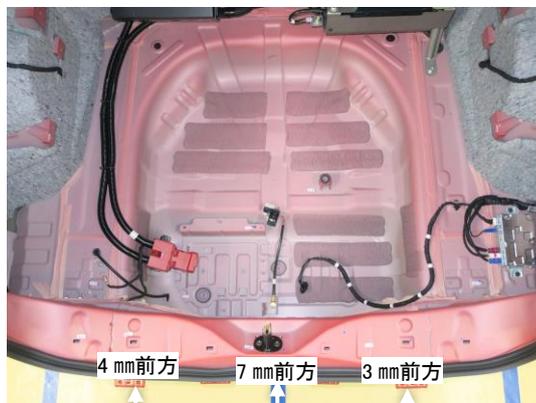
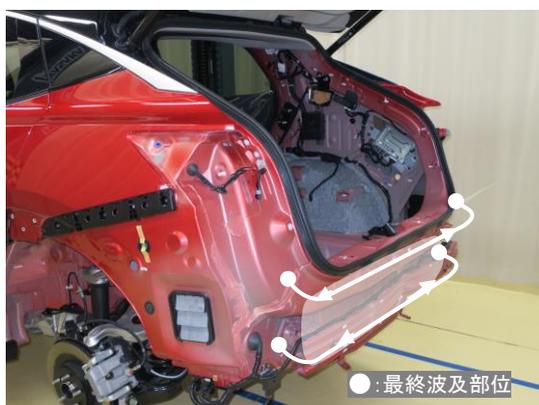
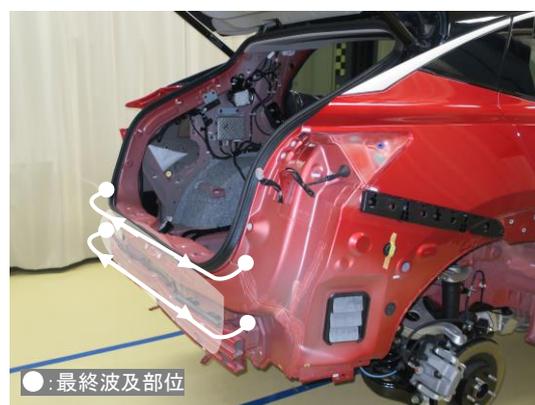
リアアツパパネルが押込まれていましたが、バックアウトピラーの寸法移動はありませんでした。着力部位がリアアツパパネル上端部に及ばなかったため、バックアウトピラーへ損傷が波及しなかったと考えられます。リア下部は、右クラッシュボックス部のサイドリアメンバ取付面が動いていましたが、サイドリアメンバの寸法移動はありませんでした。最終波及部位は、リアアツパパネルおよび左右クラッシュボックス取付部です。

- ✓ リア開口部の寸法移動はリアアツパパネル内で収まっています。
- ✓ 隣接するバックアウトピラーの寸法移動は左右ともにありませんでした。
- ✓ クラッシュボックス取付部は、左右ともにフレーム修正を必要としない軽微な寸法移動でした。
- ✓ リア開口部の最終波及部位は、シーラ割れのあるリアアツパパネル上部です。
- ✓ リア下部の最終波及部位は、左右クラッシュボックス取付部です。
