自研センターニュース 令和6年6月15日発行  
毎月1回15日発行(通巻585号)

## スズキ スイフト(ZCDDS、ZCEDDS、ZDDDS、ZDEDS 系) A140「ブラインドスポットモニタ」の再設定・調整作業

## BYD ATTO3 (SC2EXSQ)

## トヨタ ヴォクシー (ZWR90W) 前部衝突の損傷診断

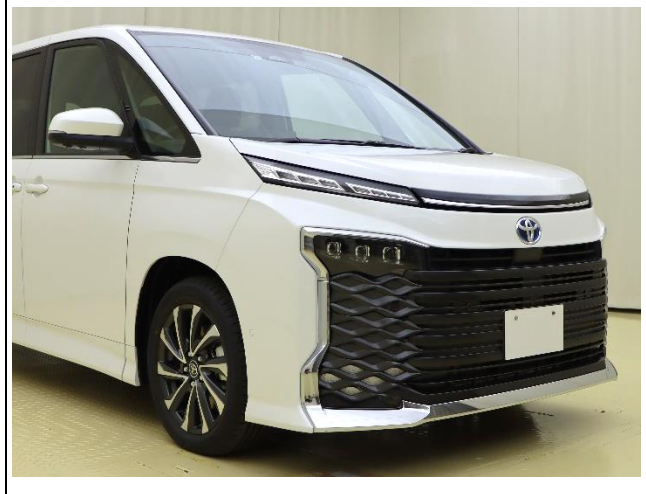
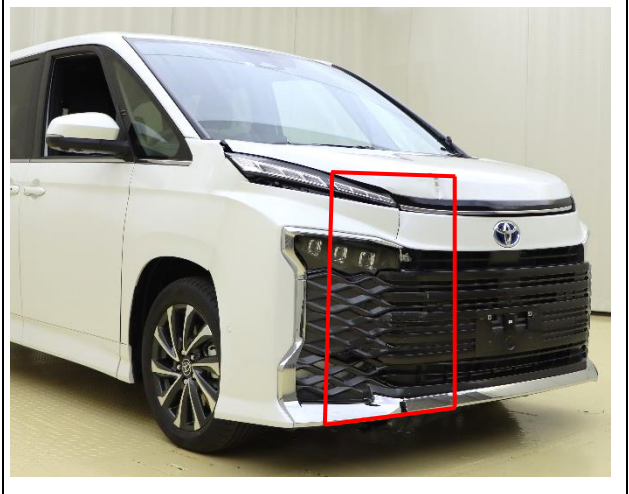
<b>損傷状態</b>	
<ul style="list-style-type: none"> <li>・ 前部全体の右側約 40%の範囲で相手物と衝突し、後方に押込まれている。</li> <li>・ フロントバンパ、ラジエータグリル、右ヘッドランプ、フードに衝突相手物との直接損傷が発生している。</li> </ul>

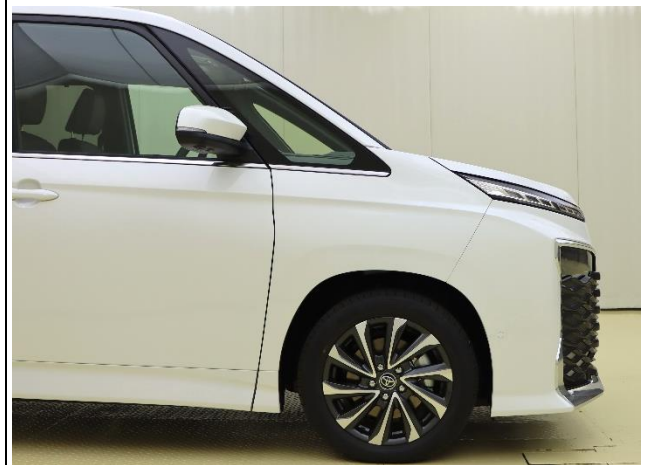
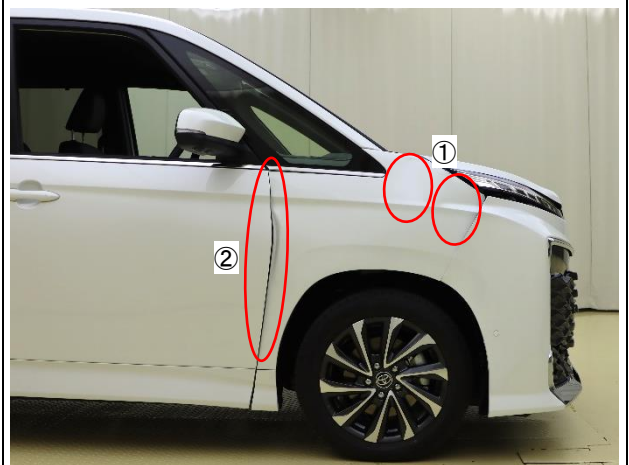
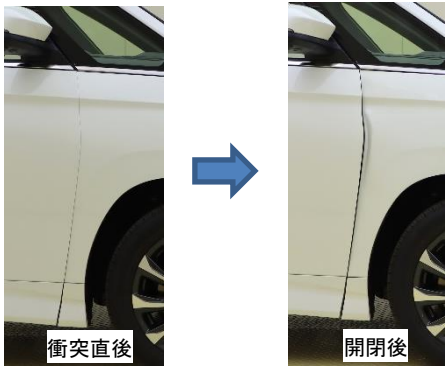
<b>損傷状態</b>	
<ol style="list-style-type: none"> <li>① フロントバンパ、右ヘッドランプからの押込みで右フロントフェンダは後退とともにフロントフェンダ上部で折れが発生している。</li> <li>② 右フロントフェンダは衝突により後退し右フロントドア前端とかみ込む形で干涉、衝突後の右フロントドア開閉により、右フロントフェンダ後部に折れ損傷が発生している。右フロントドア前端部に折れや曲がりには発生していない。</li> </ol>

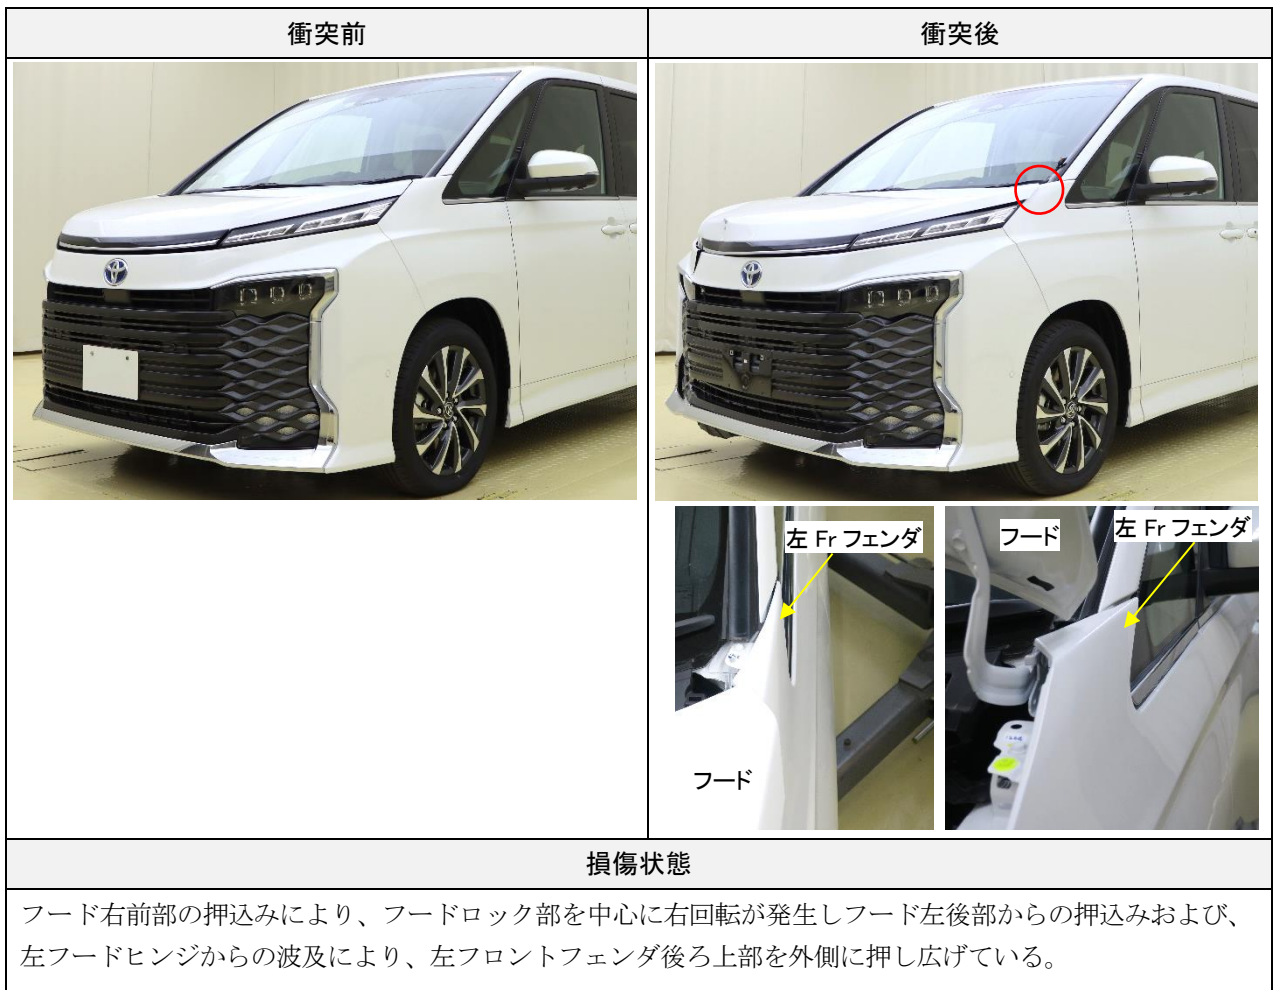
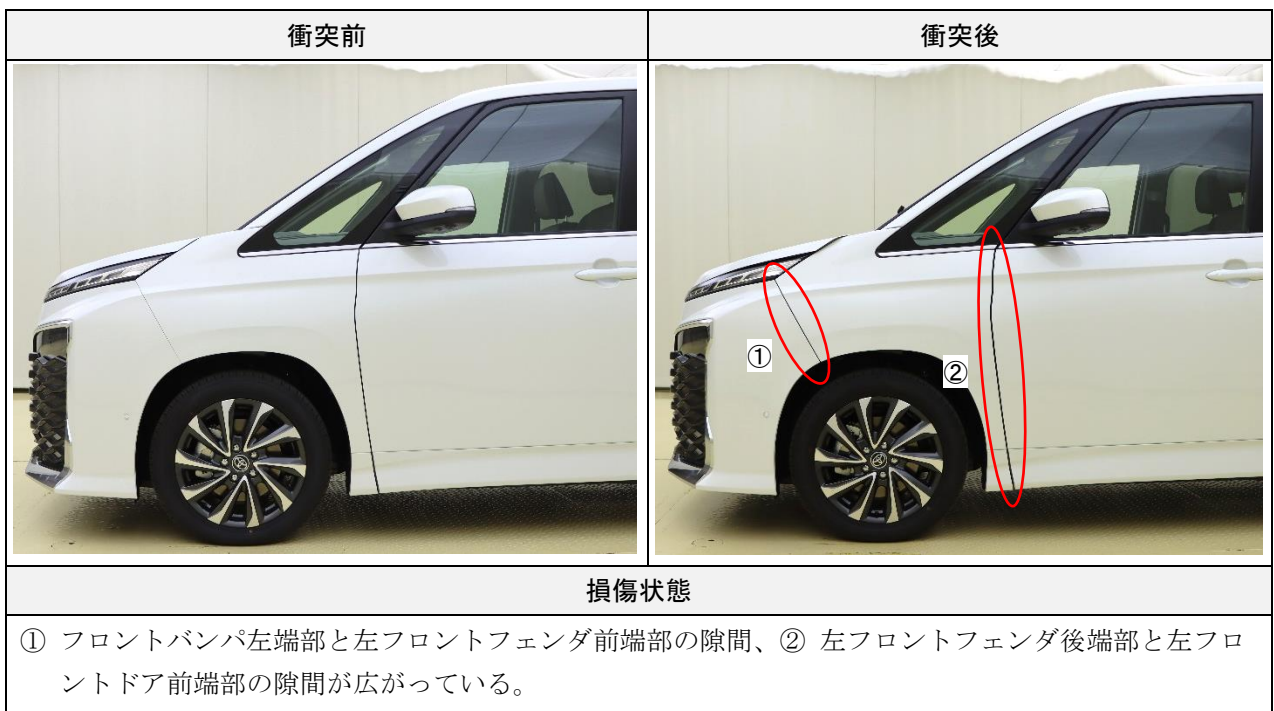
衝突前	衝突後
 	  <p>ロック部を中心に右回転</p> <p>力</p>
	  <p>右ヒンジ部 左へ曲がり</p>   <p>左ヒンジ部 左へ曲がり</p>
<p>損傷状態</p>	
<ul style="list-style-type: none"> <li>• フード全体はフードロック部を中心に右回転している。左右フードヒンジはフード全体が右回転したことでアーム部が左右とも左方向に変形している。</li> <li>• フード左後部からの押込みおよび、左フードヒンジからの波及により、左フロントフェンダ後ろ上部を外側に押し広げている。</li> </ul>

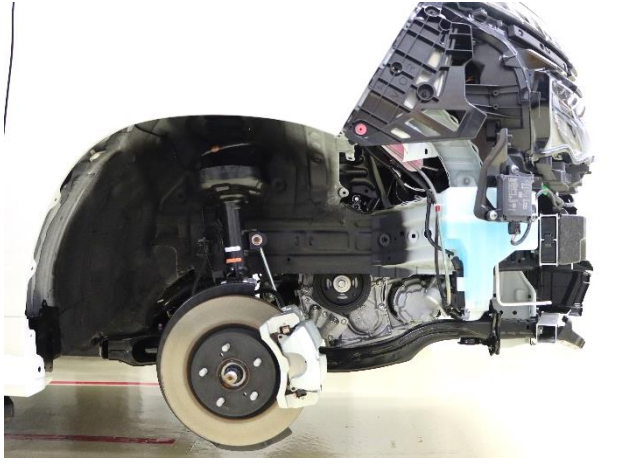
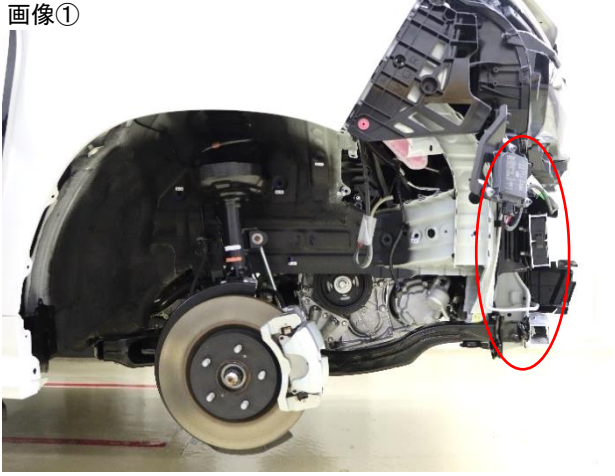
画像①

<b>損傷状態</b>	
<p>画像①</p> <p>右フロントサイドメンバまわりの直接的な損傷は、フロントバンパラインホースメントからサイドメンバ先端部の間で潰れや折れ曲がりが発生している。右フロントサイドメンバの本体部分に目視で確認できる折れや曲がりには認められないが、先端部から前部にかけて右方向への振れが発生している。</p> <p>フロントサスペンションメンバ右側まわりの直接的な損傷は、フロントバンパラインホースメント No.2 からサスペンションメンバ先端部の間で潰れや折曲がりが発生している。フロントサスペンションメンバ右側部分に目視で確認できる折れや曲がりには認められないが、先端部から中央前部にかけて右方向への振れが発生している。</p> <p>画像②</p> <p>左フロントサイドメンバは目視での損傷は確認できないが、フロントバンパラインホースメントからの波及により先端部から前部にかけて左方向への押出し（振れ）が発生している。</p> <p>フロントサスペンションメンバ左側も目視での損傷は確認できないが、フロントバンパラインホースメント No.2 からの波及により先端部から中央前部にかけて左方向への押出し（振れ）が発生している。</p>

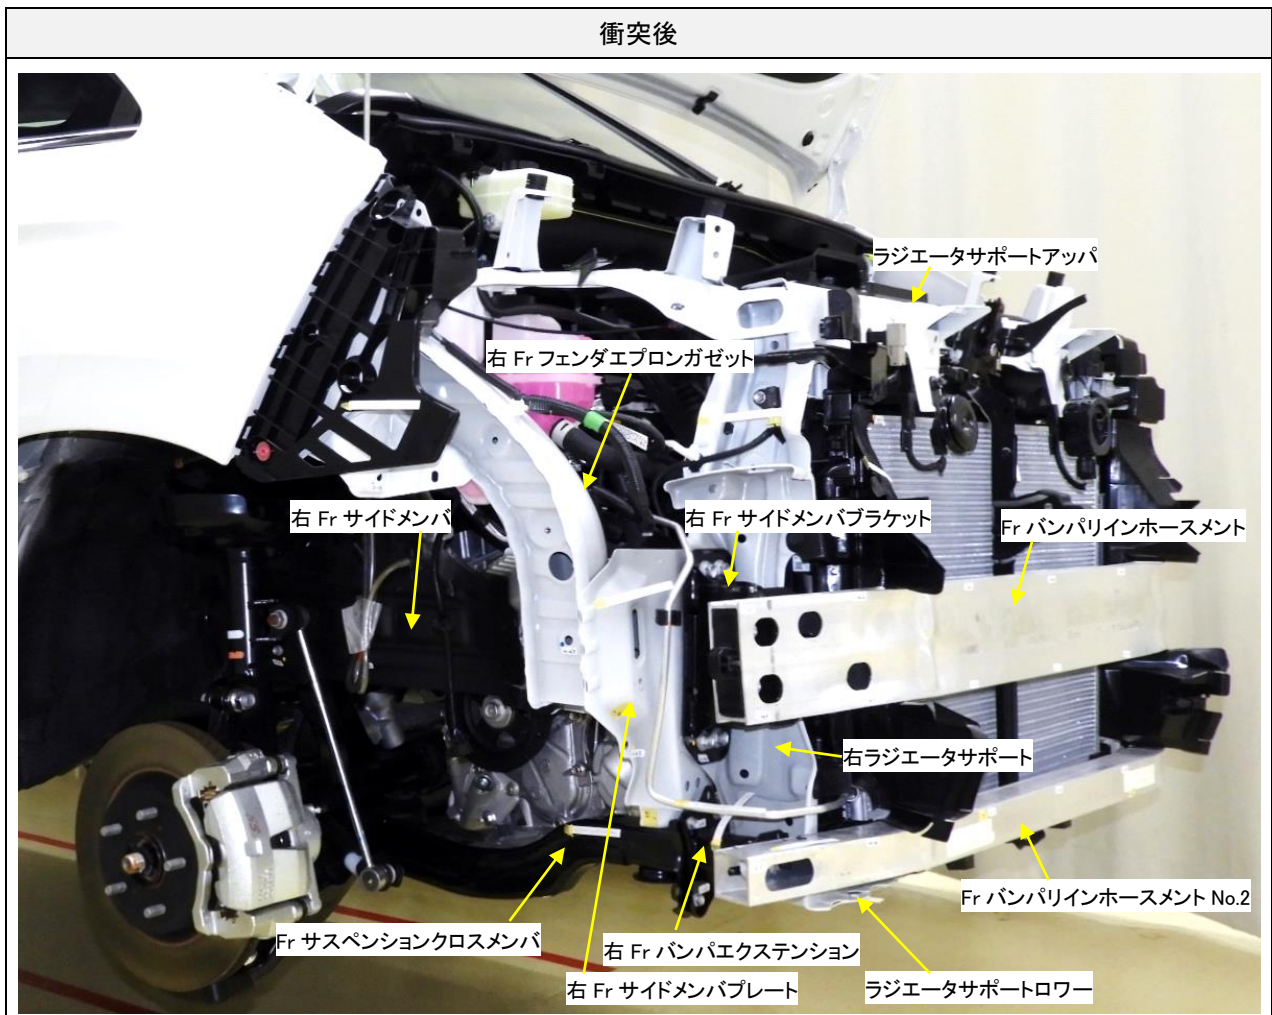
- ・フロントバンパ右側に加わった力は、バンパラインホースメント右側を押し曲げ、クラッシュボックスである右フロントサイドメンバブラケットを押し潰し、右ラジエータサポート、右フロントサイドメンバの先端部である右フロントサイドメンバプレートまで、相手物からの直接的な押し込みによる折れや曲がりが発生している。
- ・右フロントサイドメンバ本体は、前端から前部へかけて右方向への振れ（外側への広がり）が発生しているが、明らかな折れや曲がりとは認められない。
- ・右下部に加わった力は、フロントバンパラインホースメント No.2 右側を押し曲げ、クラッシュボックスである右フロントバンパエクステンションを押し潰しながら、取付部であるフロントサスペンションクロスメンバ右前部を後方へ押し込みながら、右フロントサイドメンバ同様右方向への振れ（外側への広がり）が発生している。
- ・左側への誘発損傷は、上下2本のフロントバンパラインホースメントからの波及により、左フロントサイドメンバおよびフロントサスペンションクロスメンバ左前部を外側（左方向）へ押し出している。

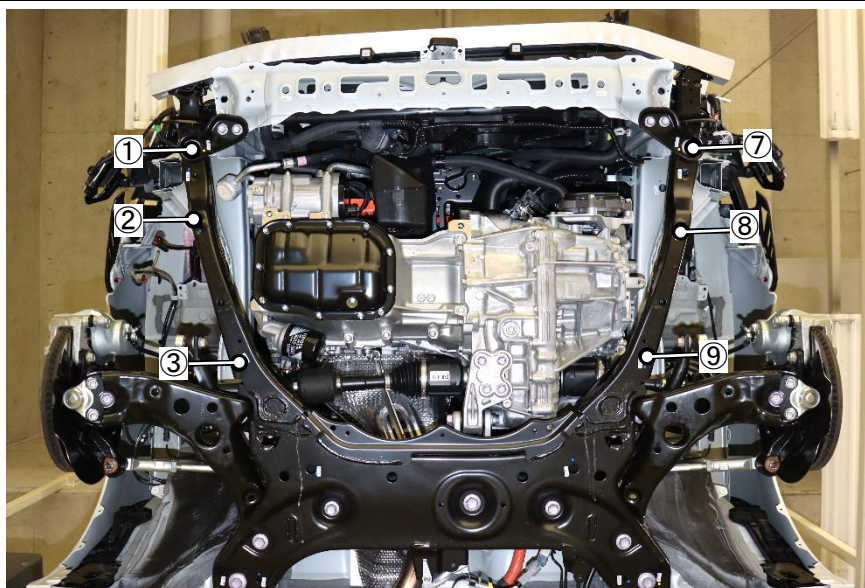
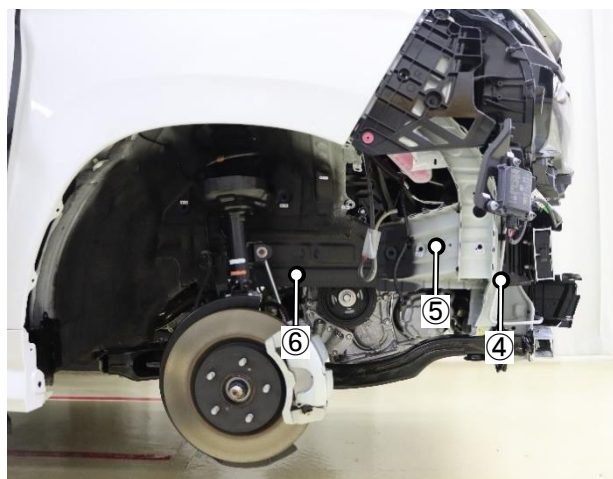
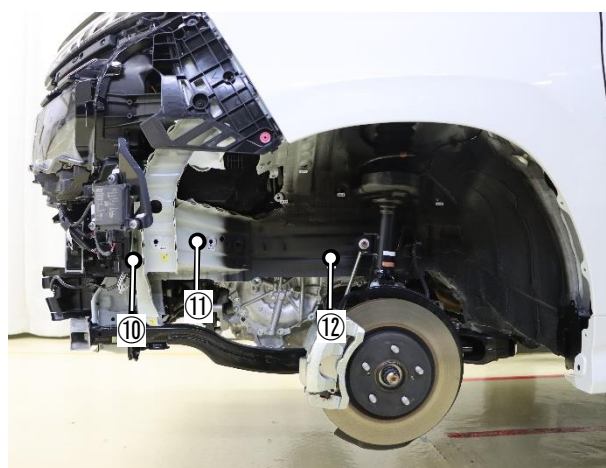
損傷状態（右・着力側）

損傷状態（左側）

①～③ フロントサスペンションクロスメンバの寸法変化

- ① 後方へ 4mm、右方向へ 6mm
- ② 後方へ 3mm、右方向へ 6mm
- ③ 修理を要する変化なし

⑦～⑨ フロントサスペンションクロスメンバの寸法変化

- ⑦ 左方向へ 5mm
- ⑧ 左方向へ 3mm
- ⑨ 修理を要する変化なし

④～⑥ 右フロントサイドメンバの寸法変化

- ④ 右方向へ 5mm
- ⑤ 右方向へ 3mm
- ⑥ 修理を要する変化なし

⑩～⑫ 左フロントサイドメンバの寸法変化

- ⑩ 左方向へ 5mm
- ⑪ 左方向へ 4mm
- ⑫ 修理を要する変化なし

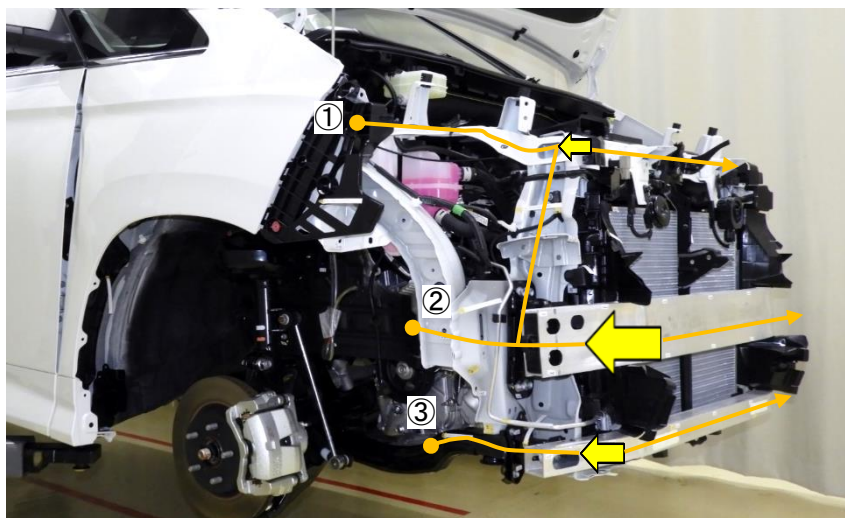
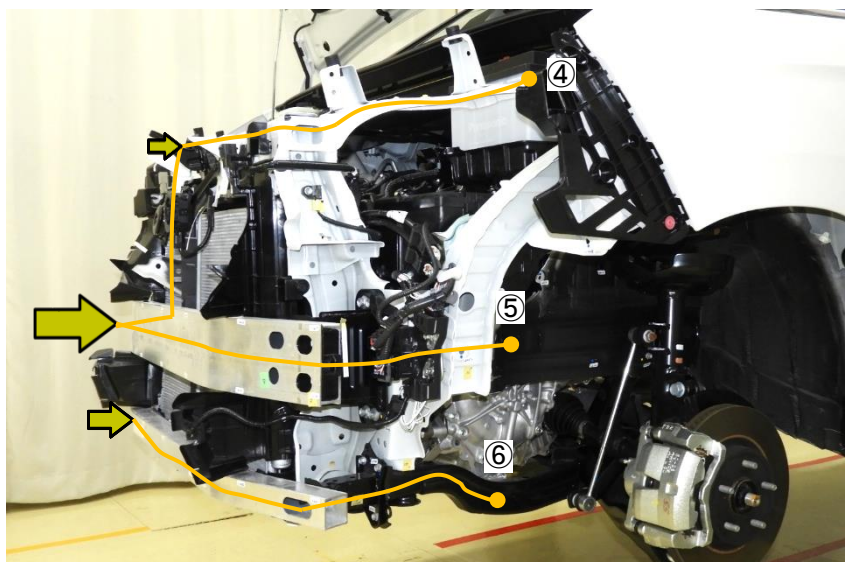
波及経路別：最終波及部位

① アッパロードパス最終波及部位	右ラジエータサポートアツパ後部（折れ曲がり）
② ミドルロードパス最終波及部位	右フロントサイドメンバ前部（寸法移動）
③ アンダロードパス最終波及部位	フロントサスペンションクロスメンバ右中央前部（寸法移動）
④～⑥ 誘発損傷最終波及部位	④ 左ラジエータサポートアツパ後部（寸法移動） ⑤ 左フロントサイドメンバ前部（寸法移動） ⑥ フロントサスペンションクロスメンバ左中央前部（寸法移動）
