自研センターニュース 令和6年7月15日発行
毎月1回15日発行(通巻586号)

修理情報

トヨタ ヴォクシー (ZWR90W) 前部損傷の復元修理事例

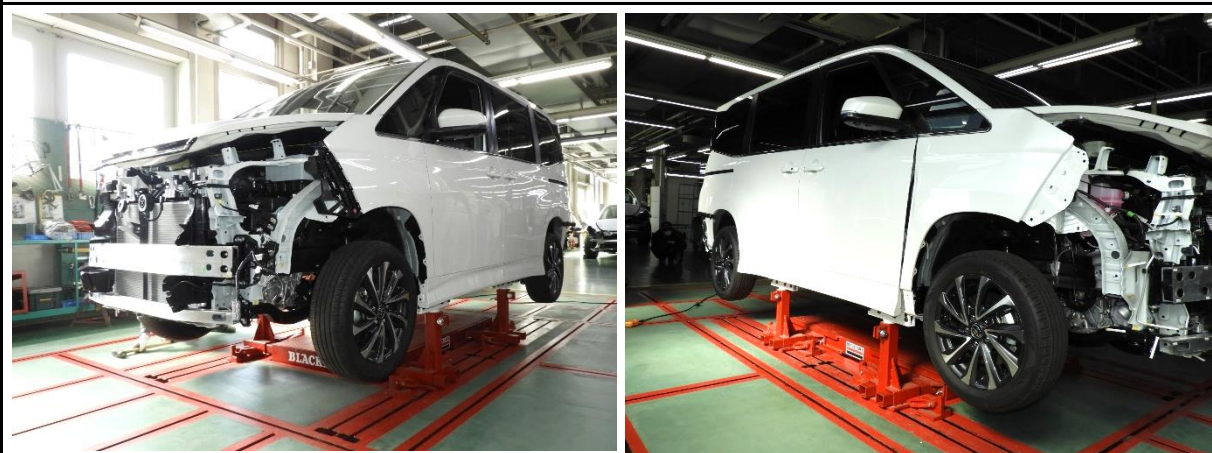
① 損傷車両のマウント状態

- ・フレーム修正機（コーレック）による4点固定の状態。
- ・角度のある引き作業や強い引き作業が必要と思われるため、4点固定でのマウントを行う。

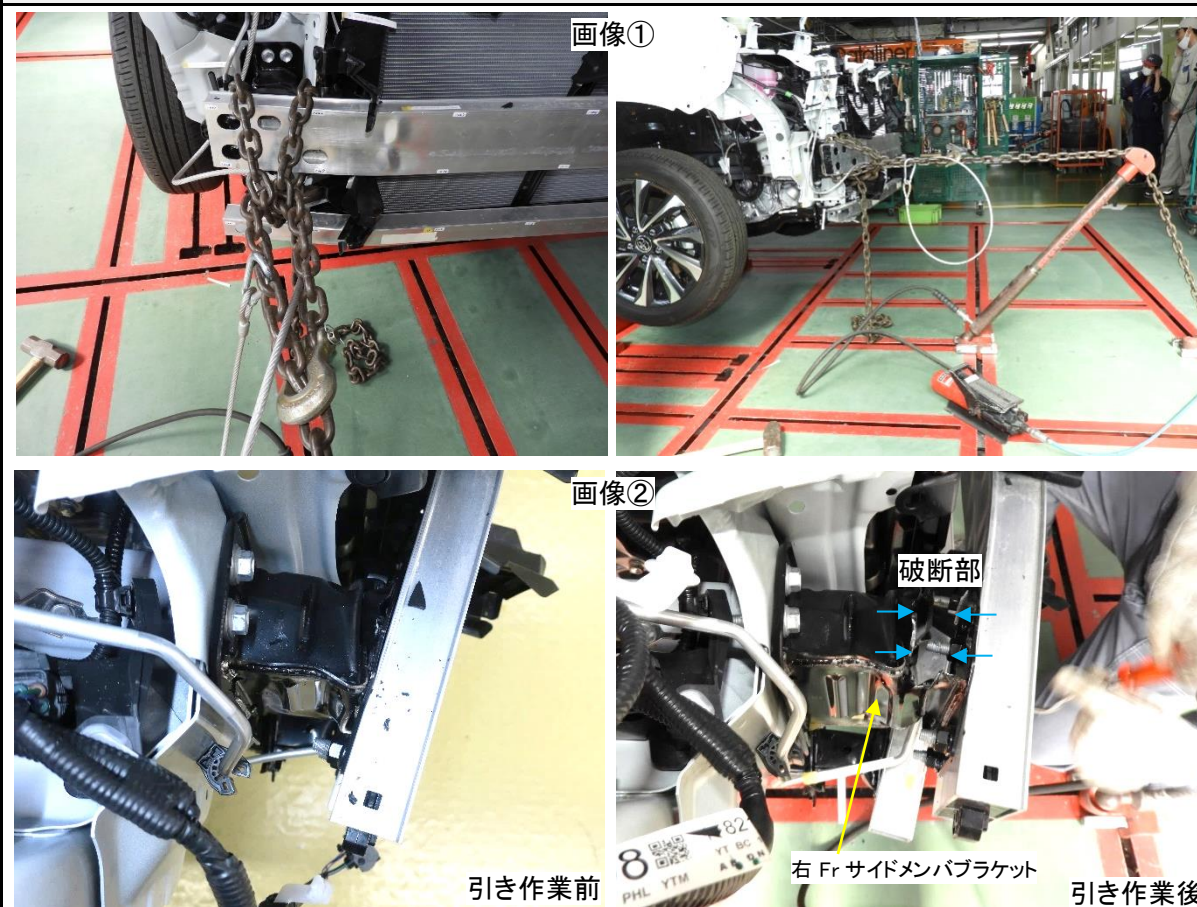
③ 寸法復元作業（1回目）

フロントバンパラインホースメント右側（右フロントサイドメンバ側）を強く引き、バンパラインホースメントを元の形状に近づけることで、フロント骨格部全体の寸法復元が期待できる。

画像① フロントバンパラインホースメント右クラッシュボックス部取付部の内側および外側へチェーンによる引き作業、12時水平方向に引き作業を行う。

画像② 引き作業により右フロントサイドメンバブラケットが変形による加工硬化等により、ボデー側に修正に必要な力が伝わる前に破断してしまい、十分な修正ができなかった。

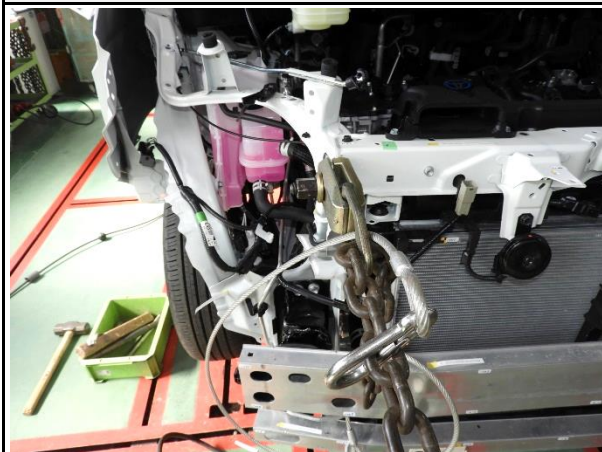
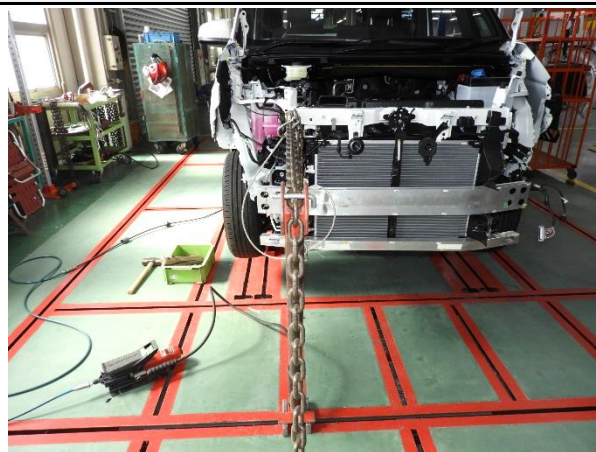
③ 寸法復元作業（2回目）

アップボデー部（ラジエータサポート部）の寸法復元作業

- ・ラジエータサポート右およびアップは取替え予定であるが、取替え部分を含めた寸法復元を極力行うことで、取付部との関係を含め後の合わせ作業など完成段階に影響を与えるため、確実な寸法復元作業を行う。
- ・右ラジエータサポートとアップサポート右側接合部付近右サポートフランジ部へクランプ、12時水平方向に引き作業を行う。

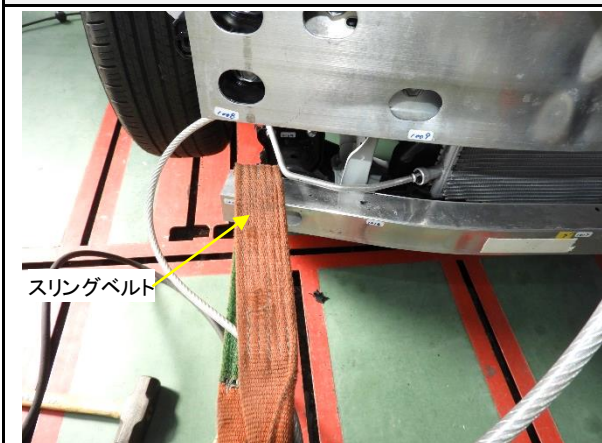
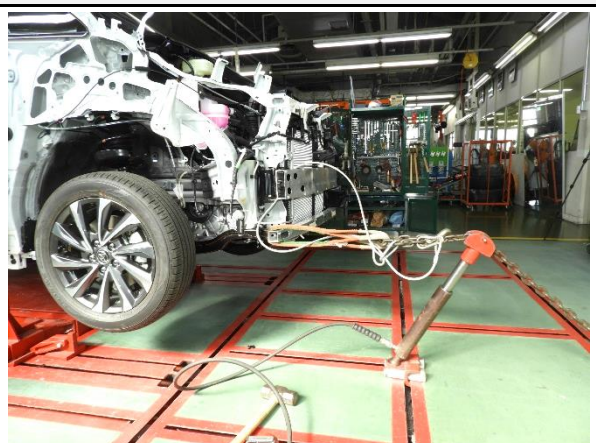
③ 寸法復元作業（3回目）

フロントサスペンションクロスメンバおよび左右フロントサイドメンバの寸法復元作業

- ・アンダロードパスにおいても、フロントバンパラインホースメント No.2 を元の形に近づけることでフロントサスペンションクロスメンバおよび左右フロントサイドメンバの寸法復元が期待できる。
- ・フロントバンパラインホースメント No.2 の引出しに際し、フロントバンパラインホースメントの引出しのようなチェーンによる引き作業では、周辺のクーラコンデンサパイプなどに損傷を与えてしまう可能性があるため、フロントバンパラインホースメント No.2 の右クラッシュボックス（右フロントバンパエクステンション）の外側にスリングベルト使用し、12時水平方向に引き作業を行う。

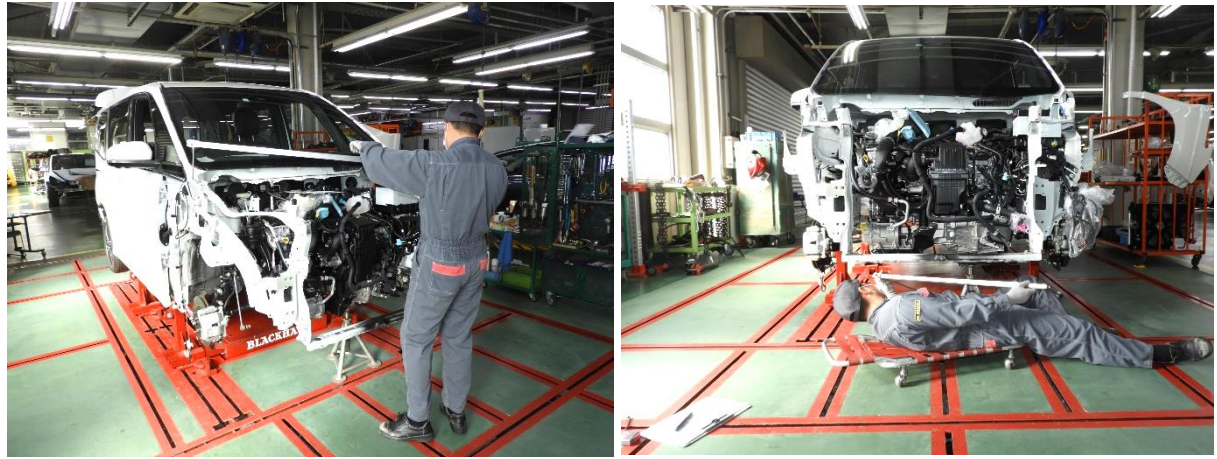
④ 確認計測・合わせ作業（1回目）

フロントサスペンションクロスメンバ取外し後の計測。アッパボデーの寸法復元は完了。アンダボデーについては、引き作業が不十分、フロントサイドメンバ先端部で6mm程度の左右への開きがあり。この後左右個別に外側への開きの修正作業を行う。

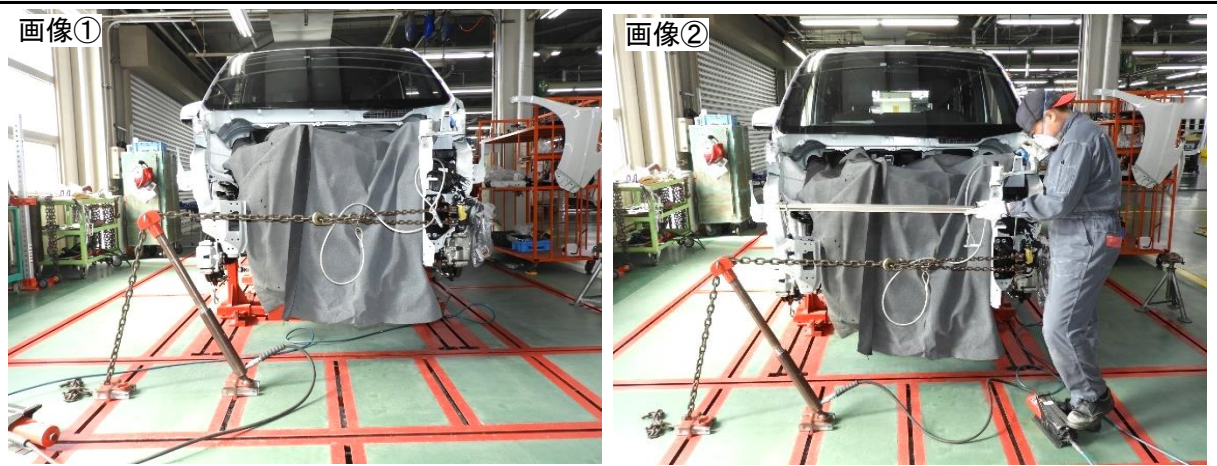
③ 寸法復元作業（4回目）
④ 確認計測・合わせ作業（2回目）

画像① 左フロントサイドメンバの外側への振れ修正作業
フロントサイドメンバ先端部へ損傷しているクラッシュボックスの取付穴を使用して3時水平方向に引き作業を行う。

画像② スプリングバック量を考慮しながら引き過ぎにならないよう、計測と引き作業を繰り返しながら修正を行う。

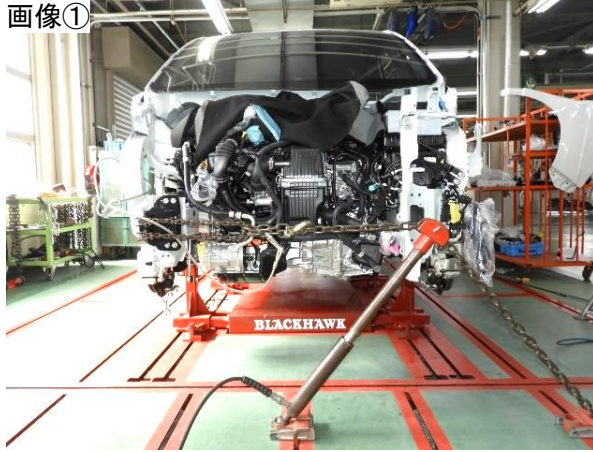
画像① 右フロントサイドメンバの外側への振れ修正作業

フロントサイドメンバ先端部へ損傷しているクラッシュボックスの取付穴を使用して9時水平方向に引き作業を行う。

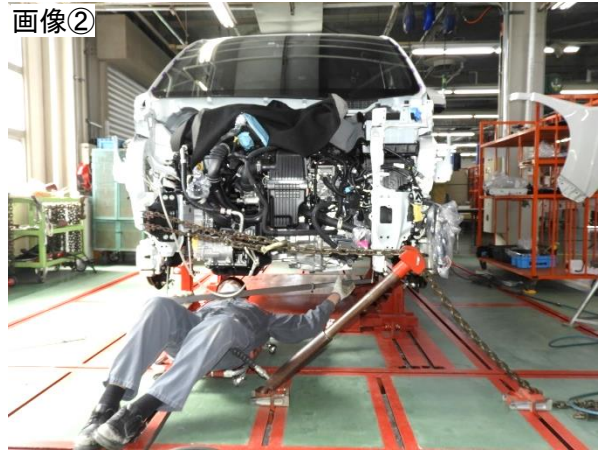
画像② スプリングバック量を考慮しながら引き過ぎにならないよう、計測と引き作業を繰り返しながら修正を行う。再度アンダボデー全体の計測を行い、基本修正は終了。

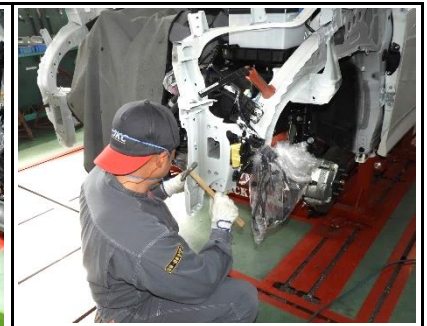
① 右ラジエータサポートの取外し
右画像は取外した損傷部品

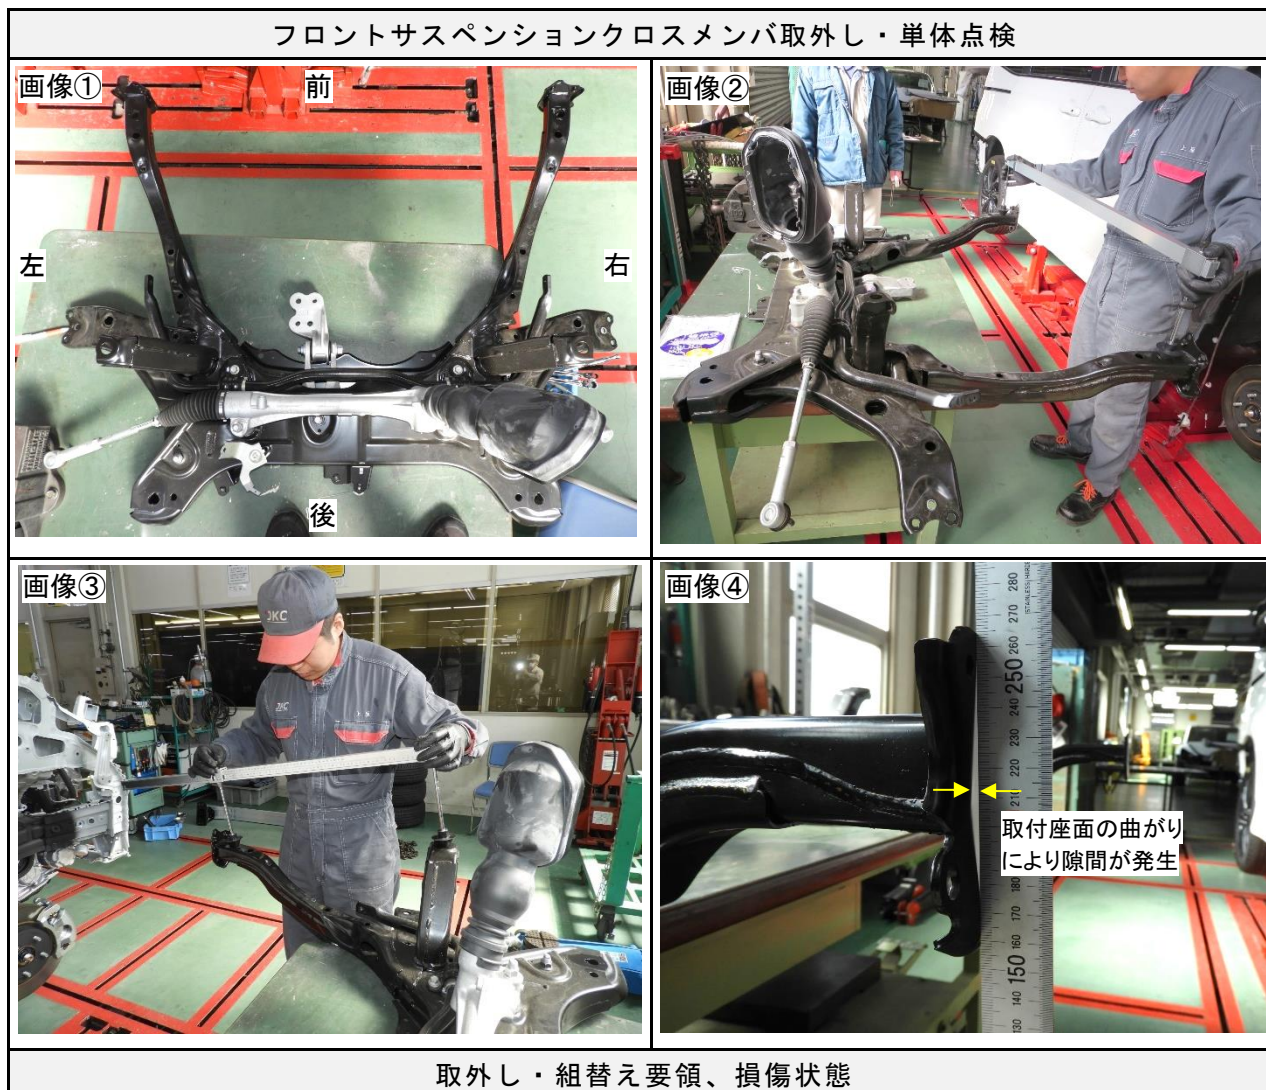
フロントバンパラインホースメント No.2 からの直接的な押し込みにより、車両に組付いている状態での寸法計測の段階で、フロントサスペンションクロスメンバの前部左右に 3~6mm の寸法変化が発生したことから、単体による点検を実施しました。

画像① サスペンションクロスメンバ単体での取外し

画像② 前部左右幅が基準値に対して 4mm の広がり

画像③ 右側の前後方向の長さが左右差で 4mm 短い

画像④ 右側前端のクラッシュボックス取付座面の曲がりが発生

新部品への取替えの場合は、画像①の段階から、ステアリングギアボックス、ロアアーム左右、スタビライザ、エンジンマウントの組替えが必要になります。
