自研センターニュース 令和6年8月15日発行
毎月1回15日発行(通巻587号)

トヨタ ヴォクシー (ZWR90W) 後部衝突の損傷診断

トヨタ ヴォクシー (ZWR90W) 後部損傷の復元修理事例

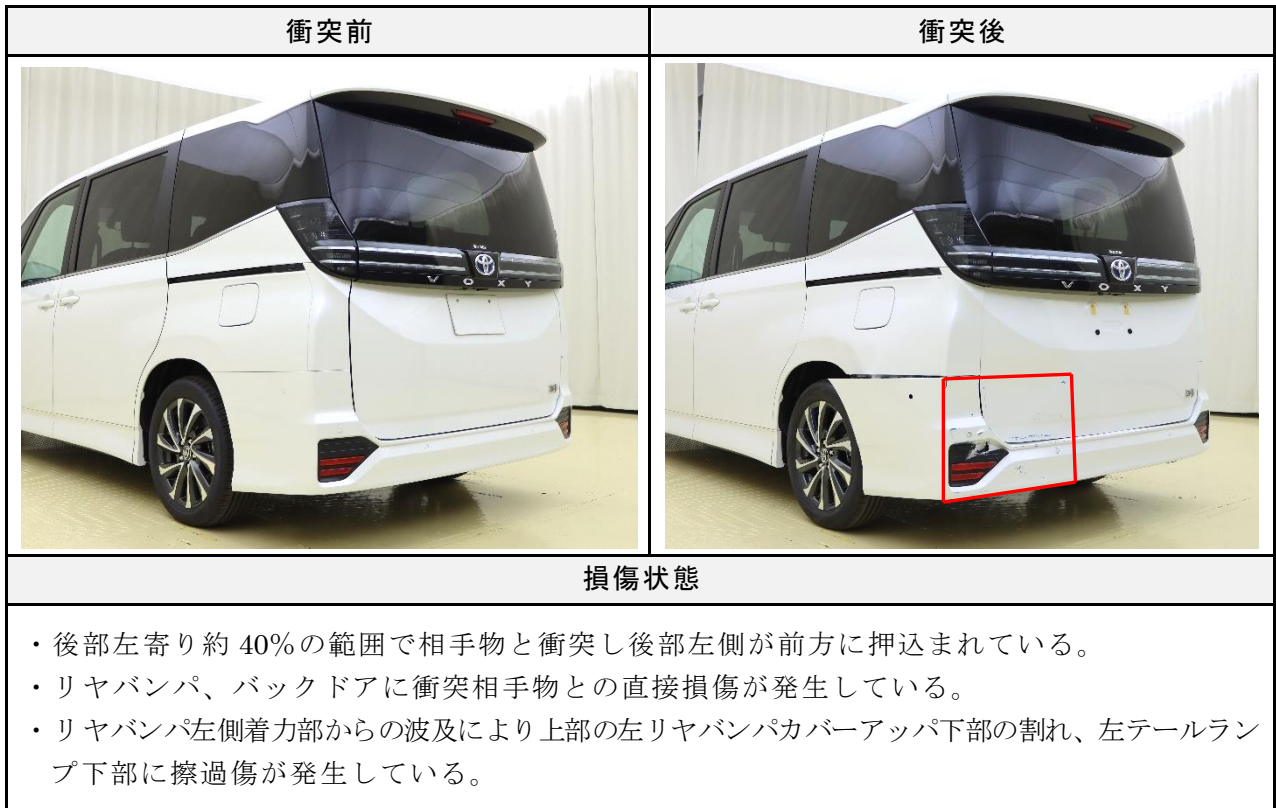
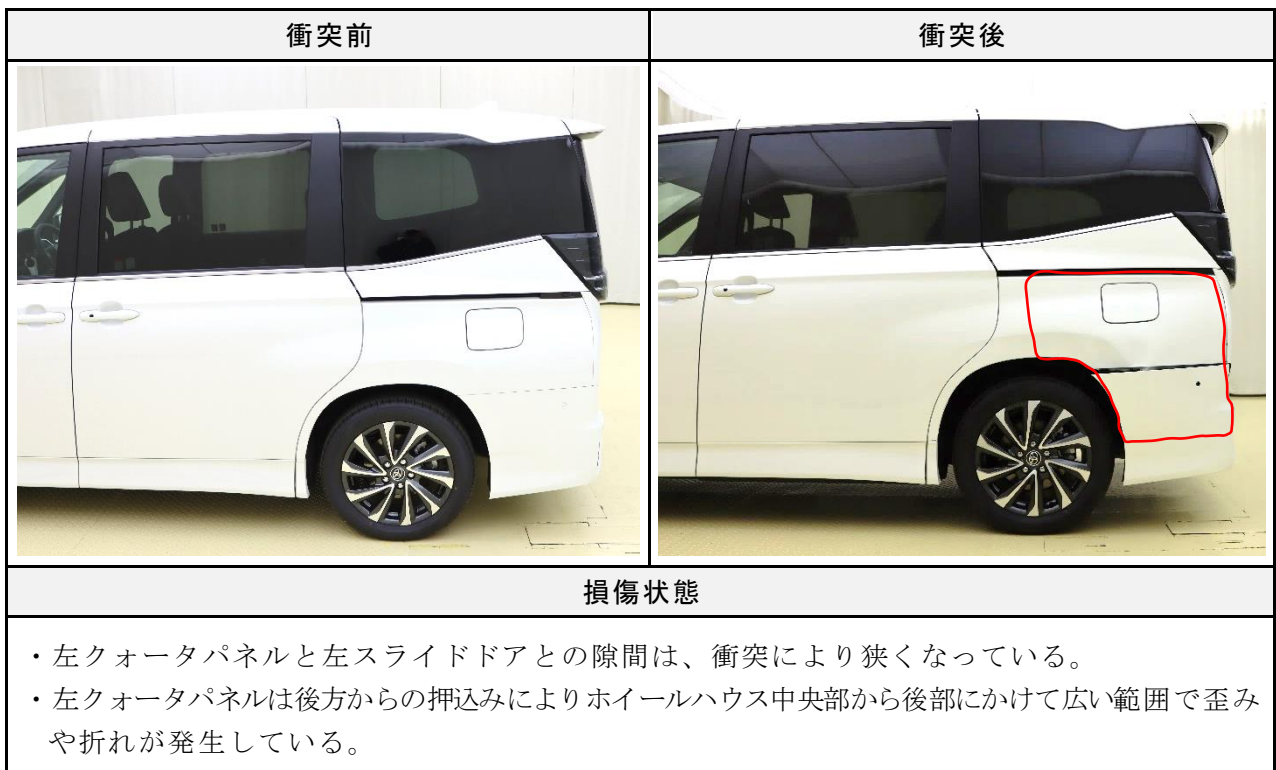
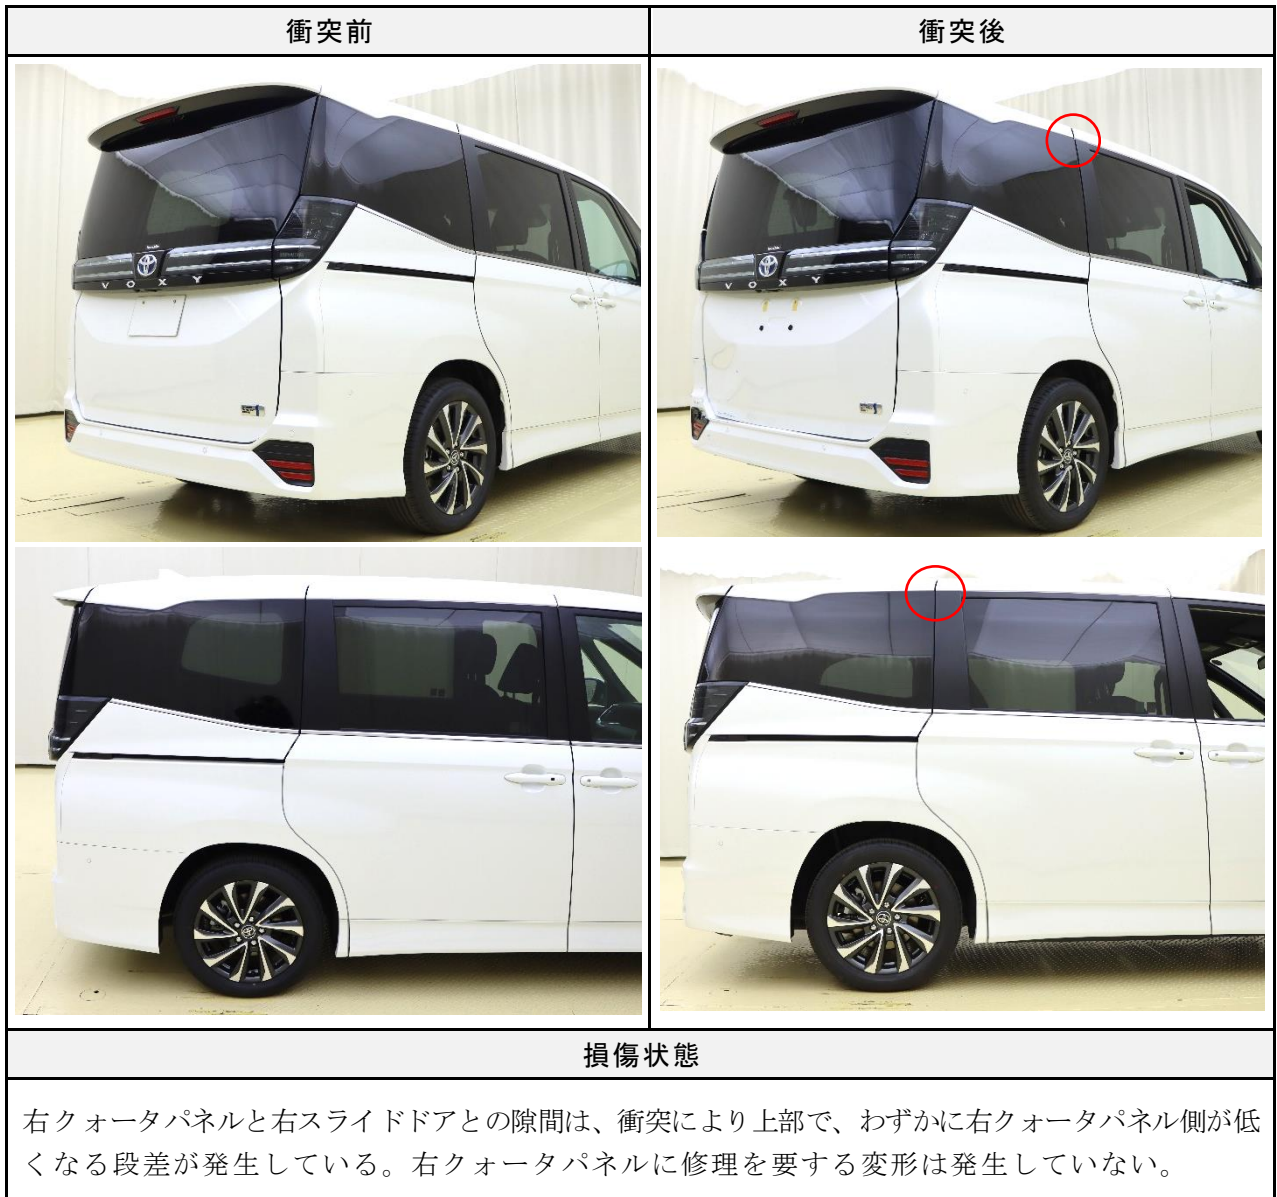
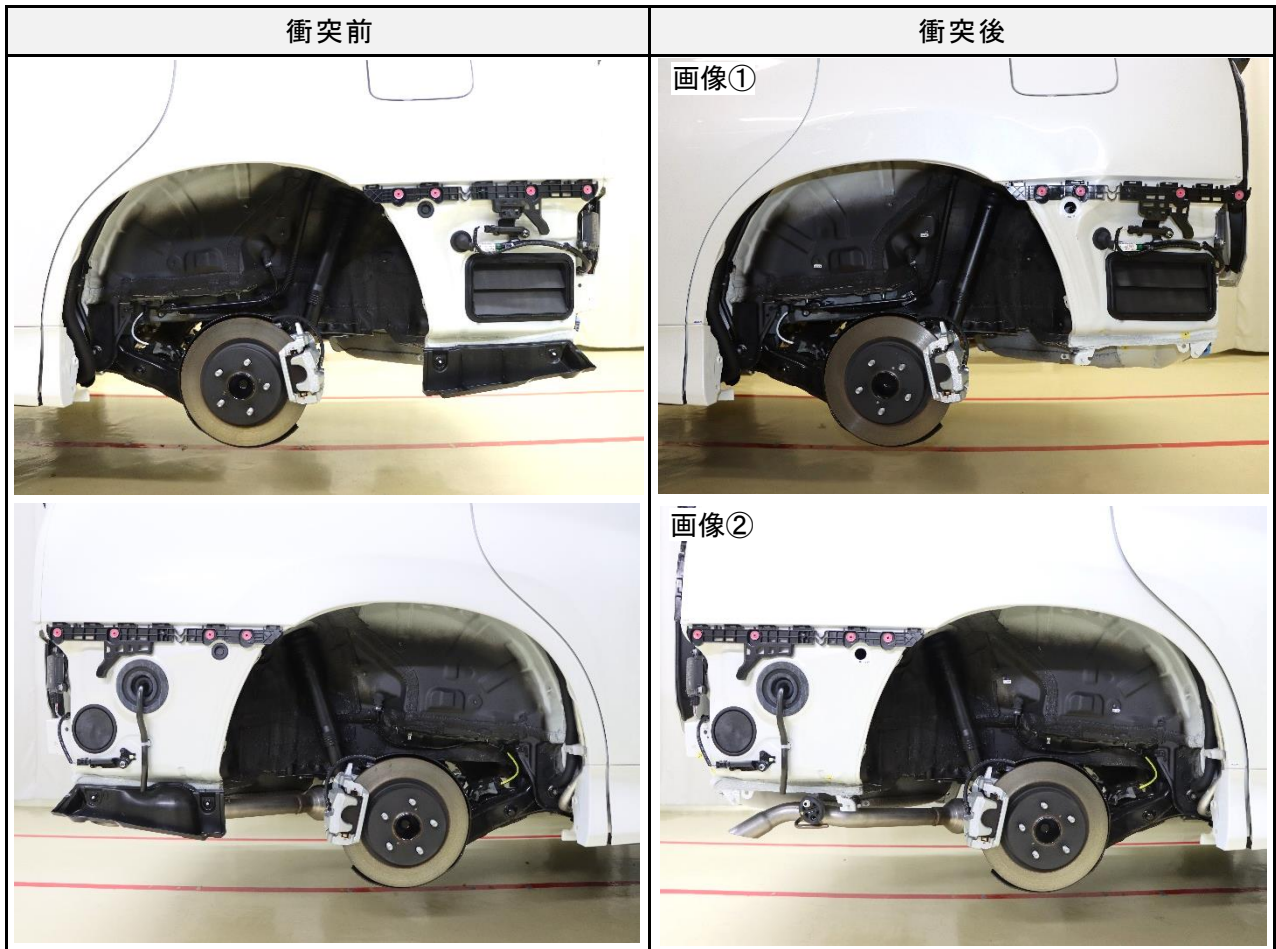
画像① 後方からの押込みで、左クォータパネルのホイールハウス中央部から後部にかけてスライドドアレール下で全体的に折れや歪みが発生している。左リヤサイドメンバ後端部から後部にかけて衝突相手物からの直接的な押込みで折れが発生している。

画像② 右リヤサイドメンバおよび右クォータパネルに修理を要する変化は発生していない。

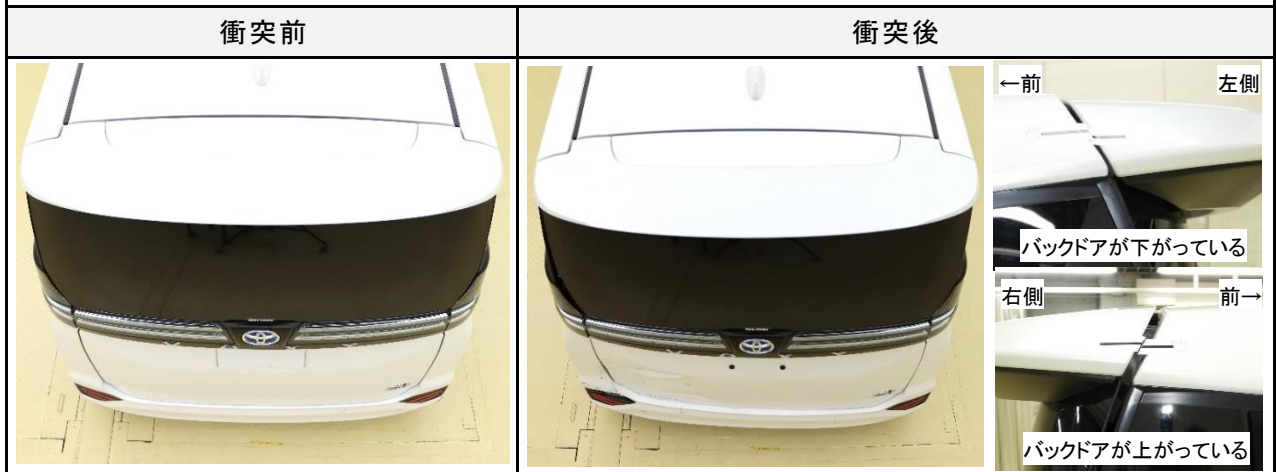
- ・リヤバンパ、バックドアパネル左側に潰れや折れが発生している。
- ・バックドアは、衝突によりボデーローバックパネルと共に左側が引き下げられている。ルーフパネルとの位置関係では、バックドア左上面では下がり、右上面では上がった位置関係になっているが、ルーフパネルへの波及損傷は発生していない。

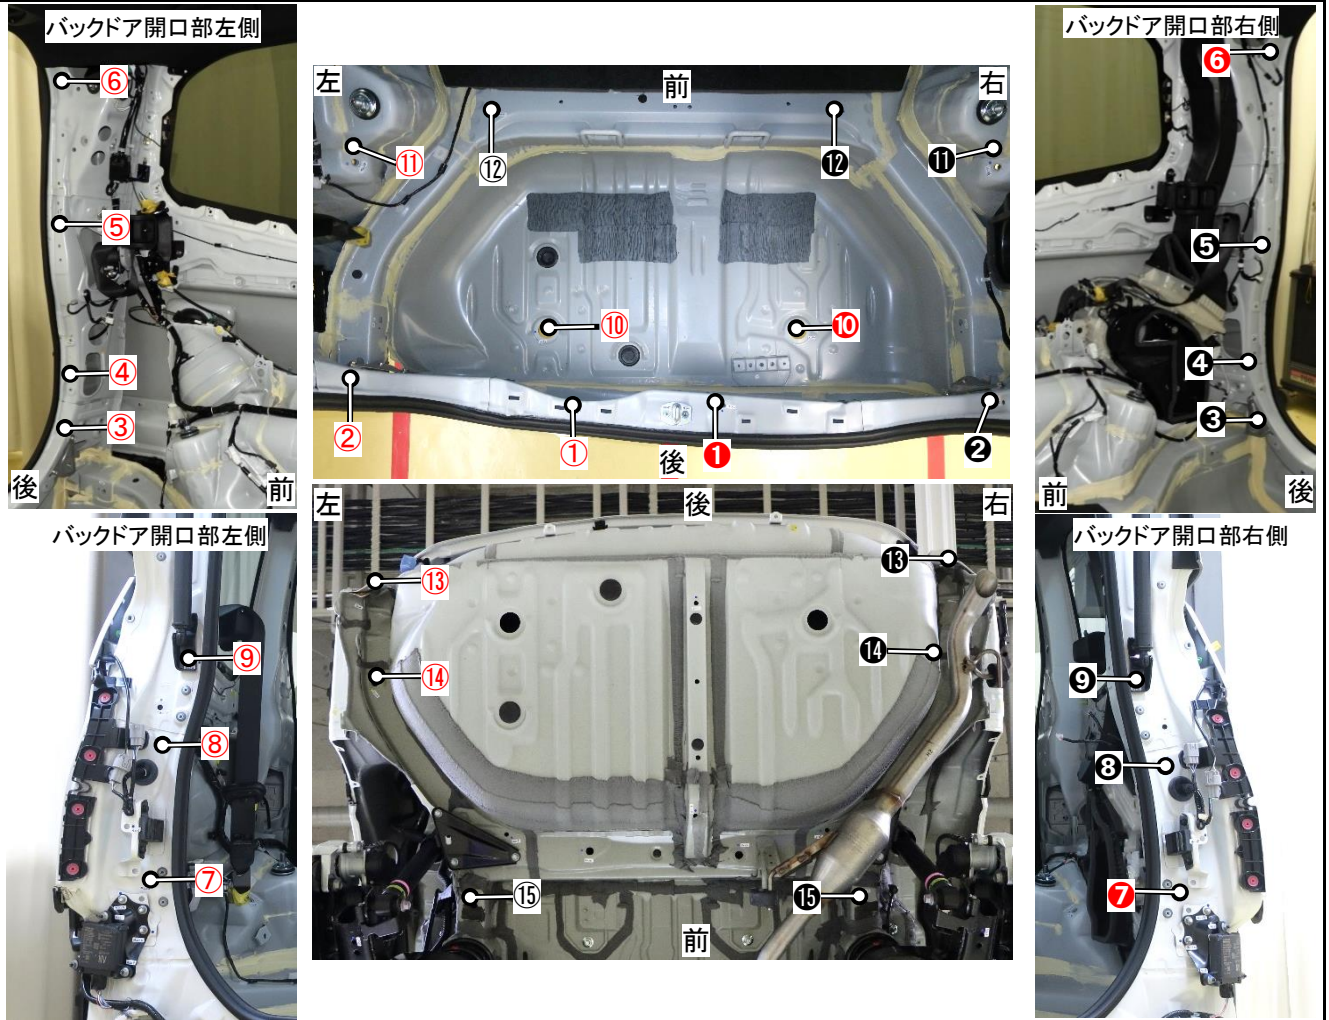
衝突後（計測ポイントの内、修正を要する寸法変化部は赤表示）

- ①～⑨ バックドア開口部の寸法変化
- ① 前方向へ41mm、右方向へ4mm
- ② 前方向へ40mm、右方向へ6mm
- ③ 前方向へ40mm、右方向へ6mm
- ④ 前方向へ33mm、右方向へ4mm
- ⑤ 前方向へ5mm、左方向へ4mm、上方向へ4mm
- ⑥ 左方向へ3mm
- ⑦ 前方向へ36mm、右方向へ7mm
- ⑧ 前方向へ21mm
- ⑨ 前方向へ14mm
- ⑩～⑫ リヤフロア&ホイールハウス部の寸法変化
- ⑩ 下方向へ14mm
- ⑪ 上方向へ3mm
- ⑫ 修理を要する変化なし
- ⑬～⑮ リヤサイドメンバ部の寸法変化
- ⑬ 前方向へ31mm、右方向へ6mm
- ⑭ 前方向へ3mm、左方向へ5mm
- ⑮ 修理を要する変化なし

- ①～⑨ バックドア開口部の寸法変化
- ① 前方向へ18mm、右方向へ5mm
- ②～⑤ 修理を要する変化なし
- ⑥ 左方向へ3mm
- ⑦ 右方向へ3mm
- ⑧～⑨ 修理を要する変化なし
- ⑩～⑫ リヤフロア&ホイールハウス部の寸法変化
- ⑩ 下方向へ4mm
- ⑪～⑫ 修理を要する変化なし
- ⑬～⑮ リヤサイドメンバ部の寸法変化
- ⑬～⑮ 修理を要する変化なし

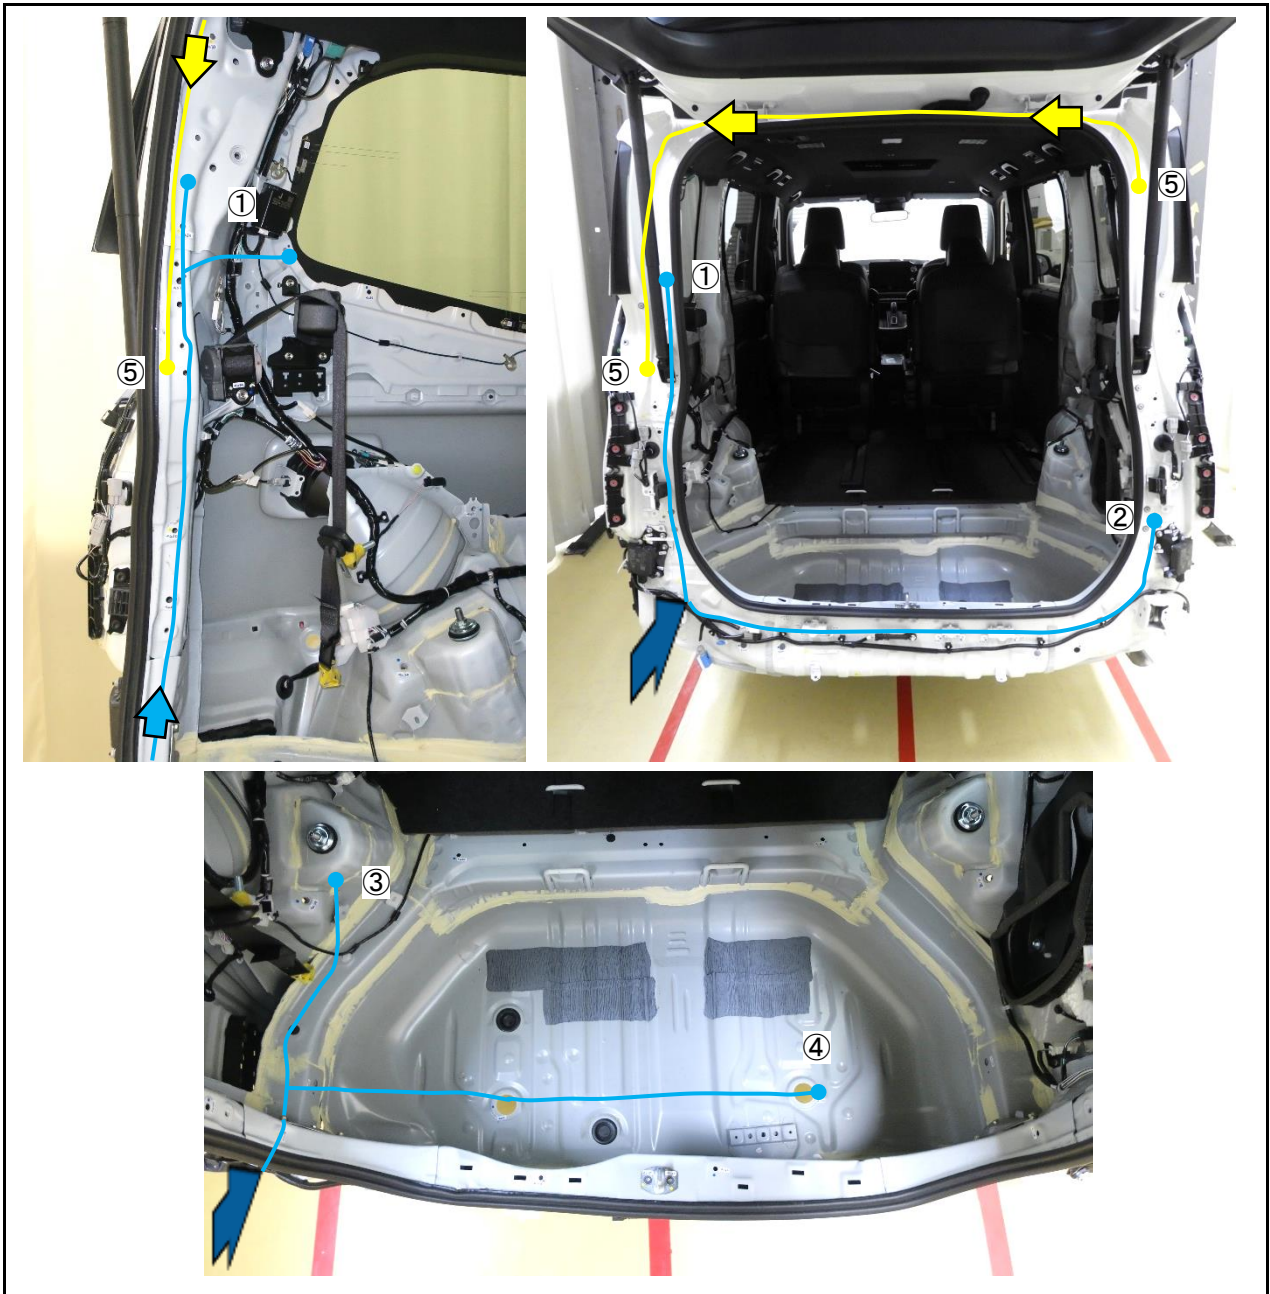
波及経路	最終波及部位
① バックドア開口部左経路	左バックドアオープニングサイドフレーム中央上部（変形） 左クォータパネルエクステンションインナリヤ下部（変形）
② バックドア開口部右経路	右バックドアオープニングサイドフレーム下部（寸法変化）
③ アンダフロア左経路	左クォータホイールハウスパネルインナ後部（寸法変化）
④ アンダフロア右経路	リヤフロアパン右中央後部（寸法変化）
⑤ ルーフ側からの慣性損傷経路	左バックドアオープニングサイドフレーム中央部（寸法変化） 左ルーフサイドパネルインナリヤ上部（寸法変化） 右クォータパネルエクステンションインナリヤ上部（寸法変化）

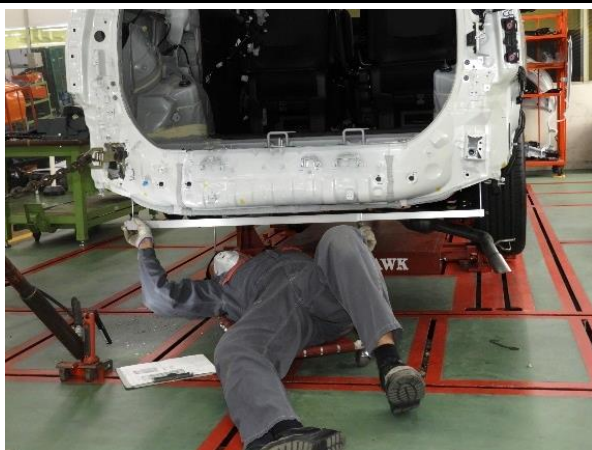
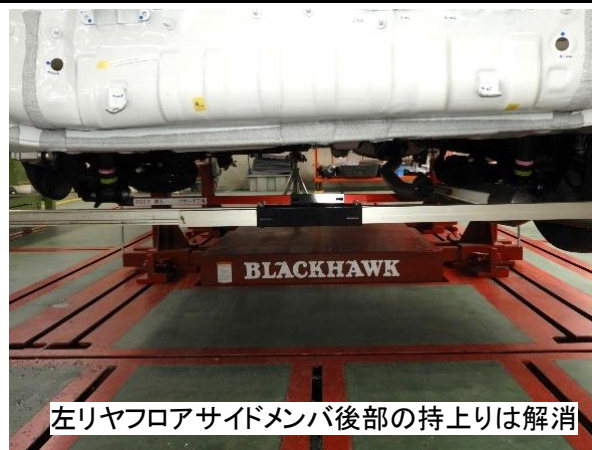
アンダボデーの寸法復元状態確認（引き1回目の結果）

引き作業の結果、左リヤフロアサイドメンバの寸法変化を中心とした損傷の復元を確認した。

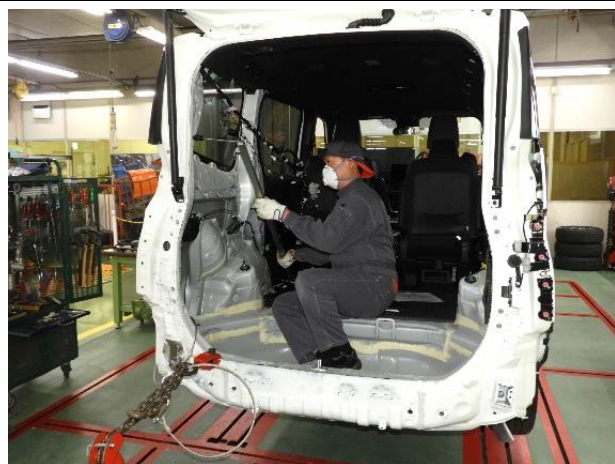
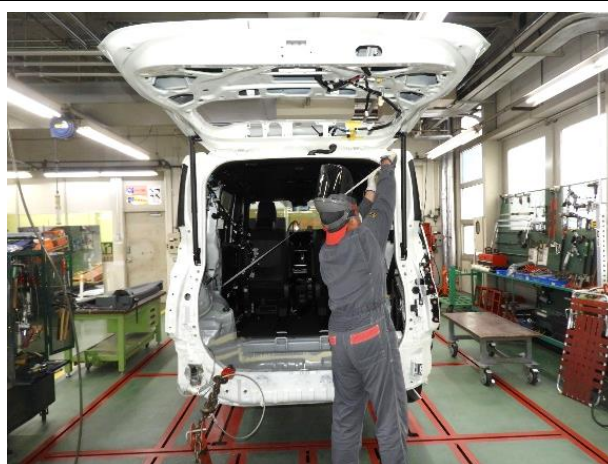
バックドア開口部の寸法復元状態確認（引き2～3回目の結果）

着力部からの波及による損傷の寸法復元は完了したが、開口部上部の慣性による左方向への寸法変化が復元せず。この後、開口部上部の右方向への押出し修正を行う。
