# Jikencenter NEWS

自研センターニュース 令和7年2月15日発行  
毎月1回15日発行(通巻593号)

# ニッサン セレナ (GFC28) 後部衝突の損傷診断

## ニッサン セレナ (GFC28) 後部損傷の復元修理事例

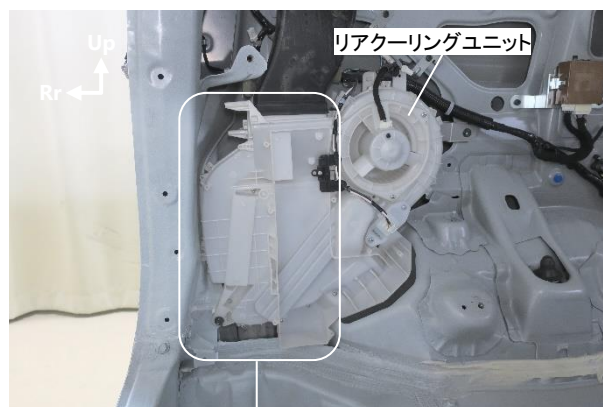
新型セレナのリアクーリングユニットは、前型セレナと同様に左リアインナホイールハウス部に取付けられています。また左バックインナピラーとの隙間が狭いため、リアロアパネル左側～左バックアウトロアピラー部に入力した場合、リアクーリングユニットが前型車同様に損傷すると考えられます。

左バックインナピラーに押され、リアクーリングユニットが損傷

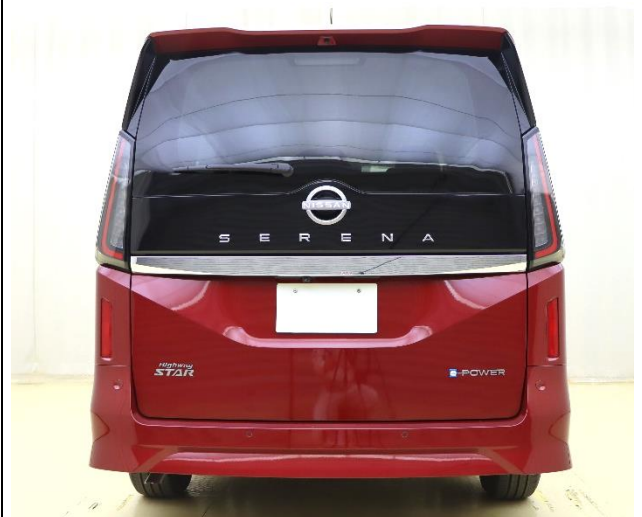
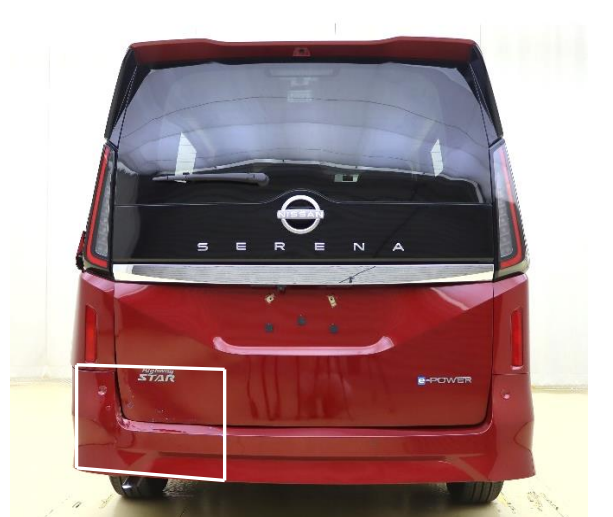
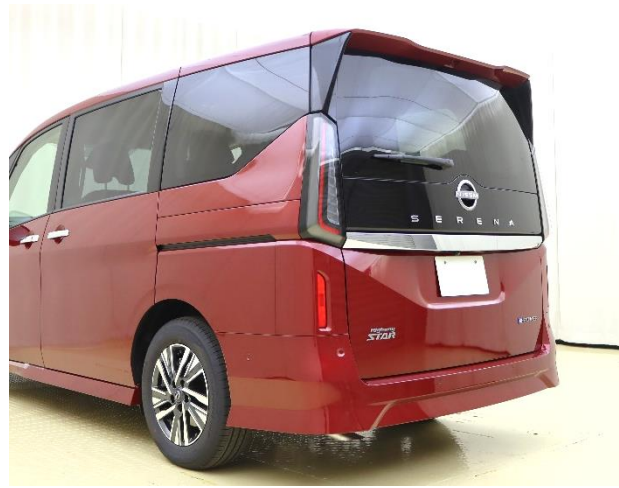
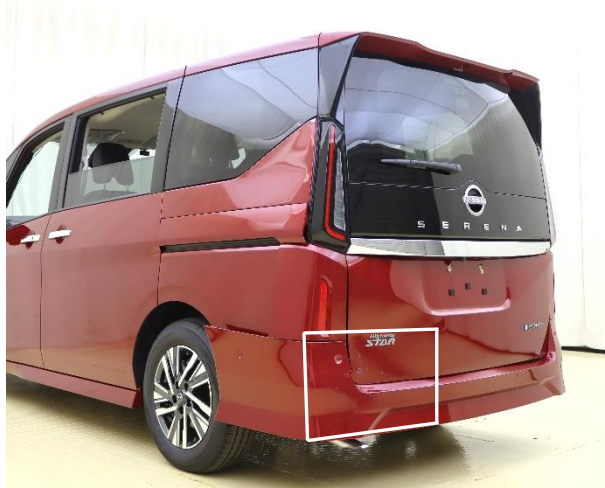
| 衝突前 | 衝突後 |
|---|---|
| <ul style="list-style-type: none"> <li>・後部左寄り約 40%の範囲で相手物と衝突し後部左側が前方に押込まれている。</li> <li>・リアバンパ、バックドアに衝突相手物との直接損傷が発生している。</li> <li>・リアバンパ左側着力部からの波及により上部の左サイトリアバンパシールドの割れ、左リアコンビネーションランプ下部に割れが発生している。</li> </ul> | |

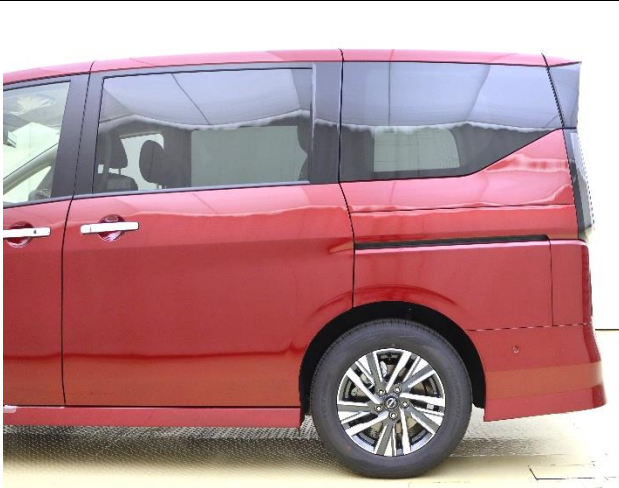
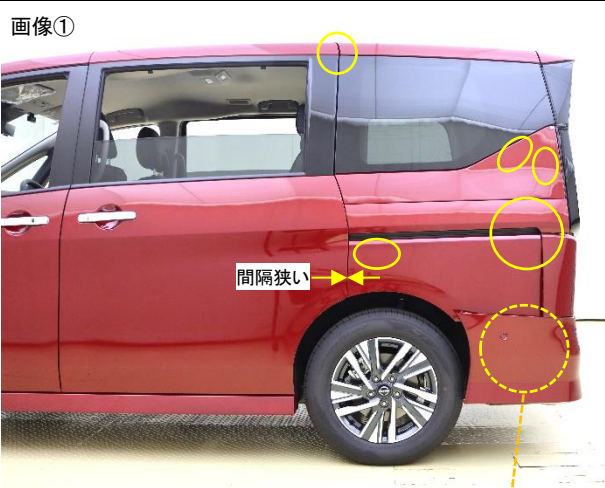
| 衝突前 | 衝突後 |
|---|---|
| <p>画像①② 左リアフェンダは後方からの押込みにより、広い範囲で折れや曲がり、歪みが発生している。左リアフェンダと左スライドドアとの隙間は狭くなっている。</p> <p>画像③ 左リアフェンダ前上部が左スライドドア後上部に対して高くなる段差が発生している。</p> | |

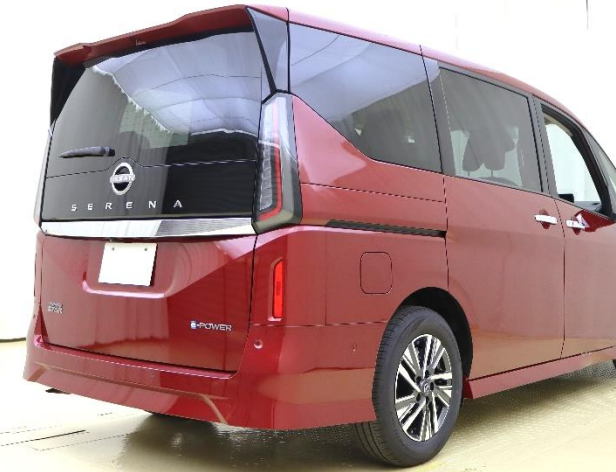
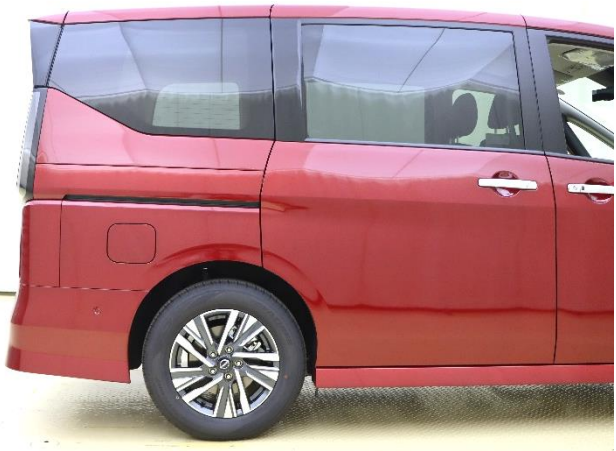
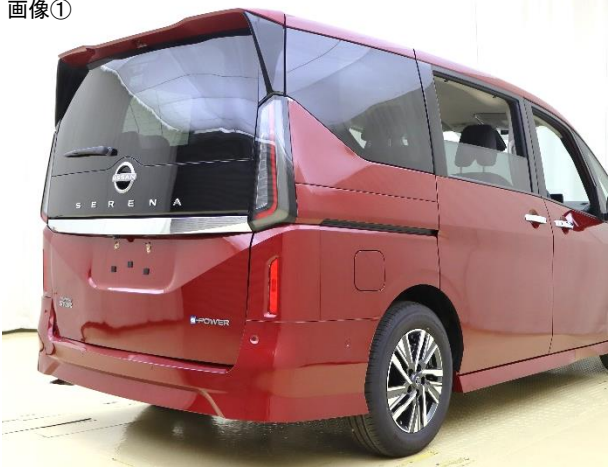
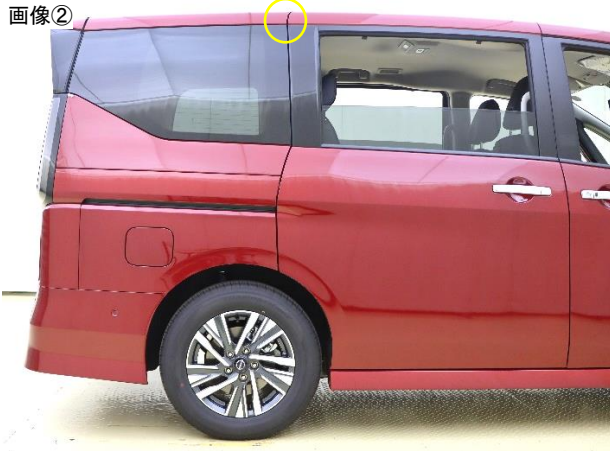
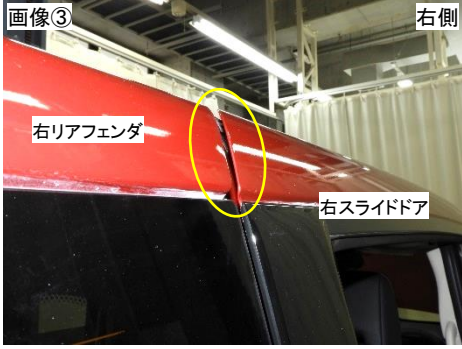
| 衝突前 | 衝突後 |
|---|---|
| <p>画像①～③ 右リアフェンダ前上部が右スライドドア後上部に対して低くなる段差が発生している。<br/>右リアフェンダに修理を要する変形は発生していない。</p> | |

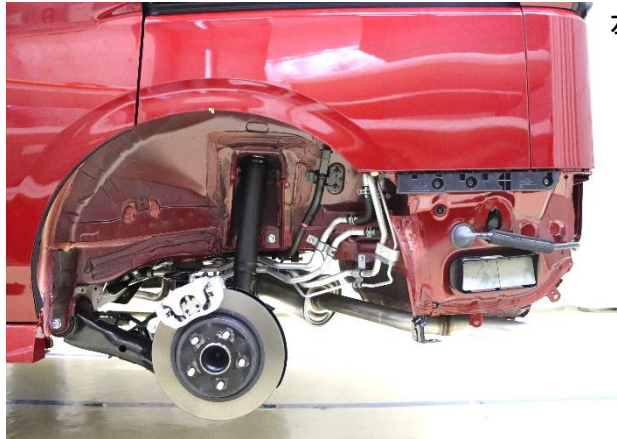
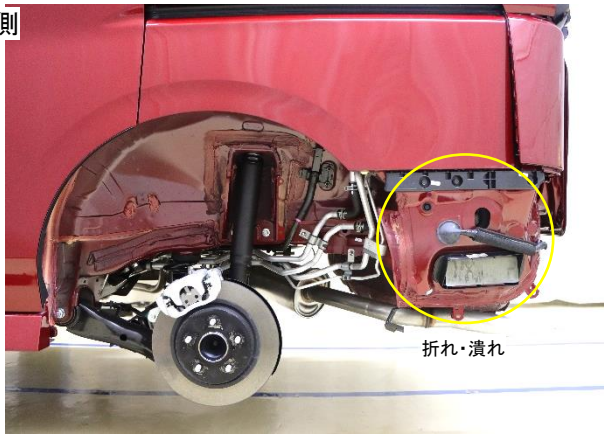
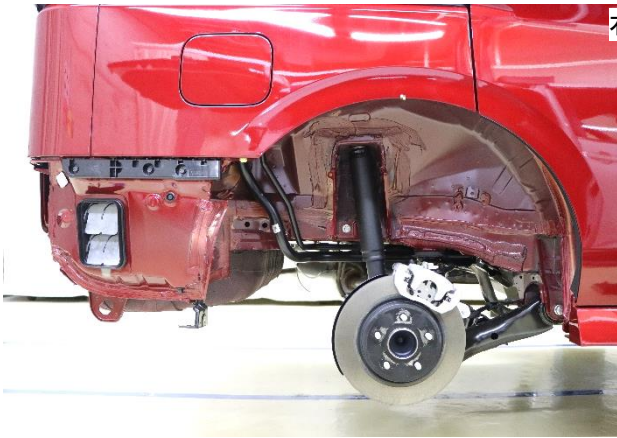
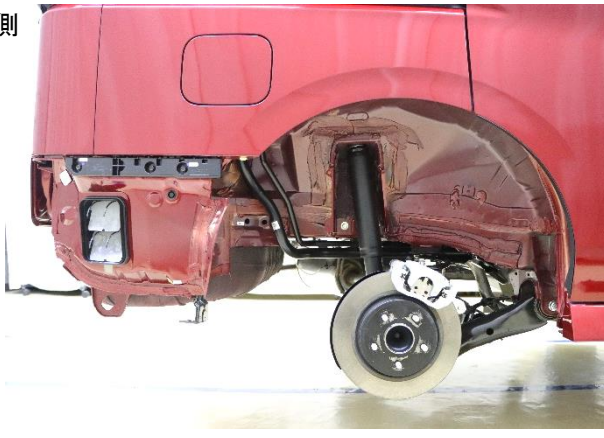
| 衝突前 | | 衝突後 | |
|---|---|---|---|
| <ul style="list-style-type: none"><li>・ 左側は、リアロアパネル左側からの押込みで、左リアサイドメンバ後部、左バックアウト・インナピラー下部、リアクロスエンドメンバ左部、左リアフェンダ後下部に折れや潰れが発生している。</li><li>・ 左リアサイドメンバの損傷は、目視では確認できないが、左リアホイールハウス中央前部付近まで寸法変化や変形があり波及損傷が発生している。</li><li>・ 右リアサイドメンバは、後端部で下方向への寸法変化が発生している。</li></ul> | | | |

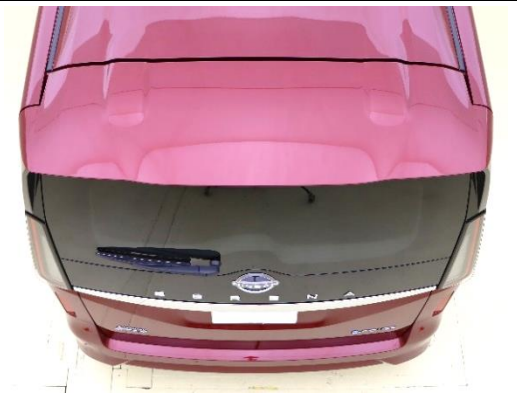
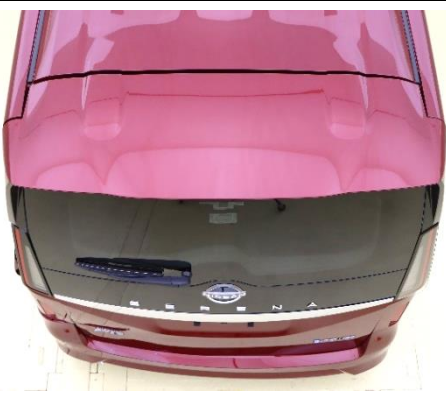
| 衝突前 | | 衝突後 | |
|---|---|---|---|
| <ul style="list-style-type: none"><li>・ リアバンパ、バックドア左側に潰れや折れが発生している。</li><li>・ バックドアは、衝突によりリアクロスエンドメンバと共に左側が引き下げられている。ルーフサイド部との位置関係では、バックドア左上面では下がり、右上面では上がった位置関係になっているが、ルーフパネルへの波及損傷は発生していない。</li></ul> | | | |

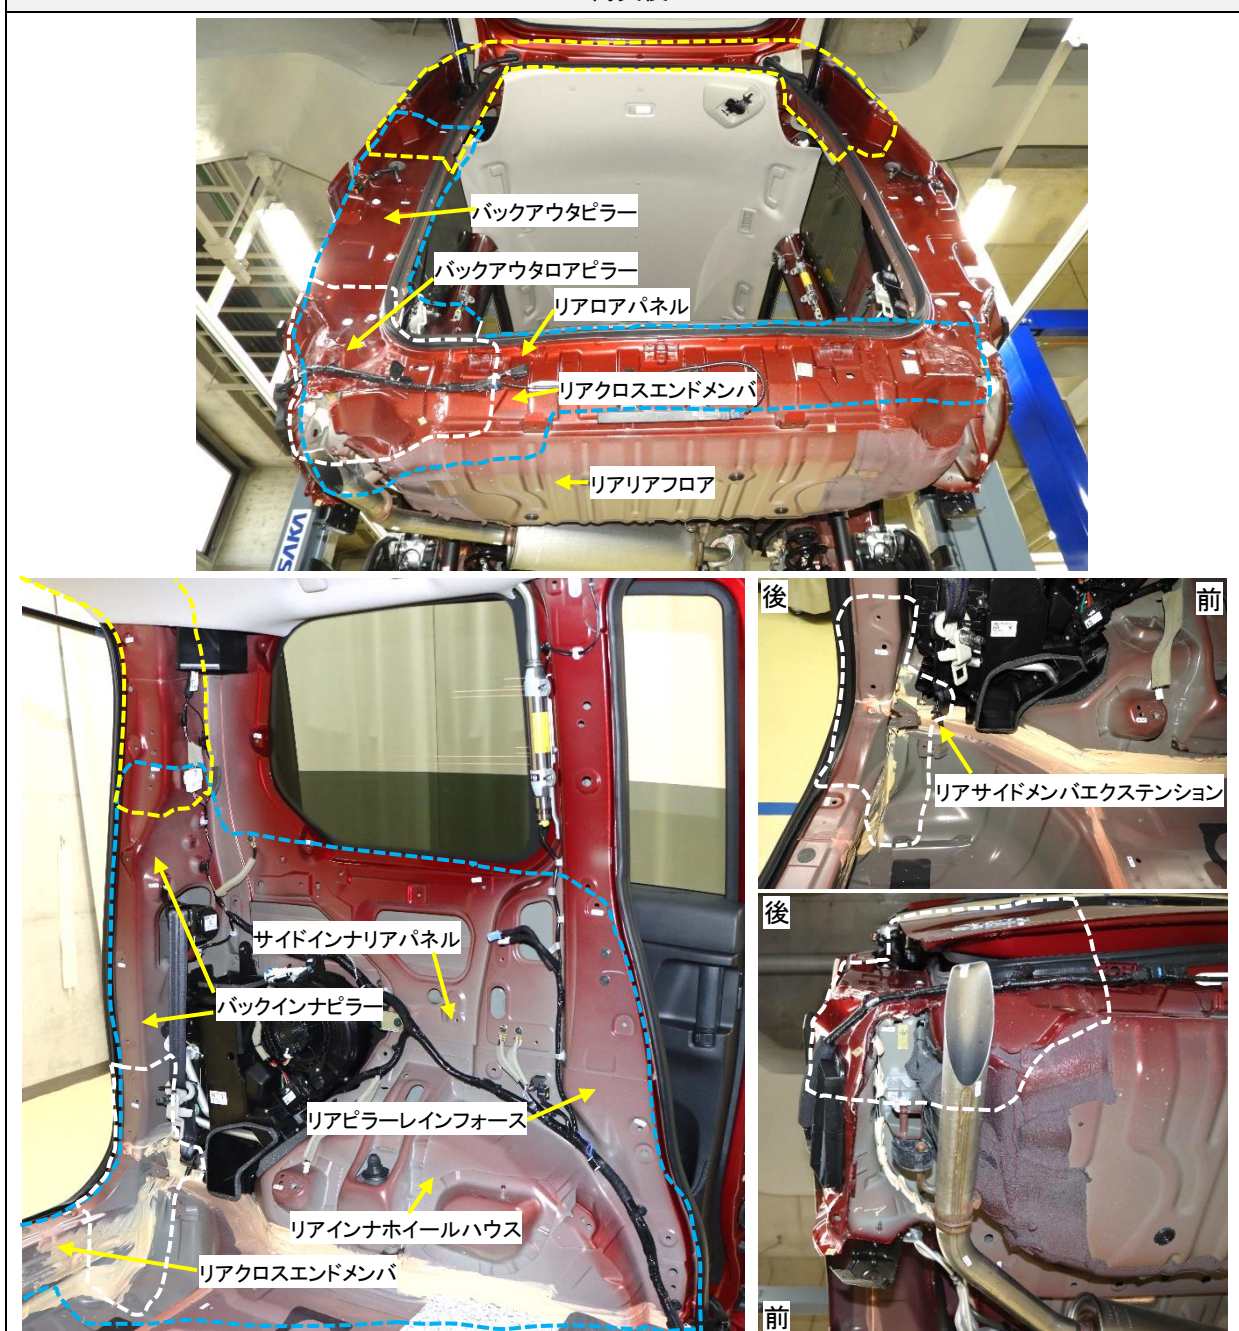
白線枠：衝突相手物からの直接的な損傷範囲、力はリアバンパを介しリアロアパネル、リアクロスエンドメンバ左側および左バックアウトロアピラー、左リアフェンダ後下部、インナ側の左バックインナピラー下部へ潰れや曲がりが発生。さらに左リアサイドメンバ後部およびリアリアフロア左後部へ潰れや曲がり発生させている。

青線枠：波及損傷を含んだ損傷範囲、衝突相手物からの力の方向（前方および右方向）へ広範囲に損傷が波及している。特に左リアフェンダ内側の骨格部である、左サイドインナリアパネル、左リアインナホイールハウスが前方に寸法変化している。左リアサイドメンバはリアリアフロア前部クロスメンバ部まで波及損傷している。

黄線枠：慣性損傷の範囲、着力の方向と反対向きに発生した慣性力によってバックドア開口上部に寸法変化や変形（慣性損傷）が発生、力と反対方向（左方向）へ寸法移動をしている。

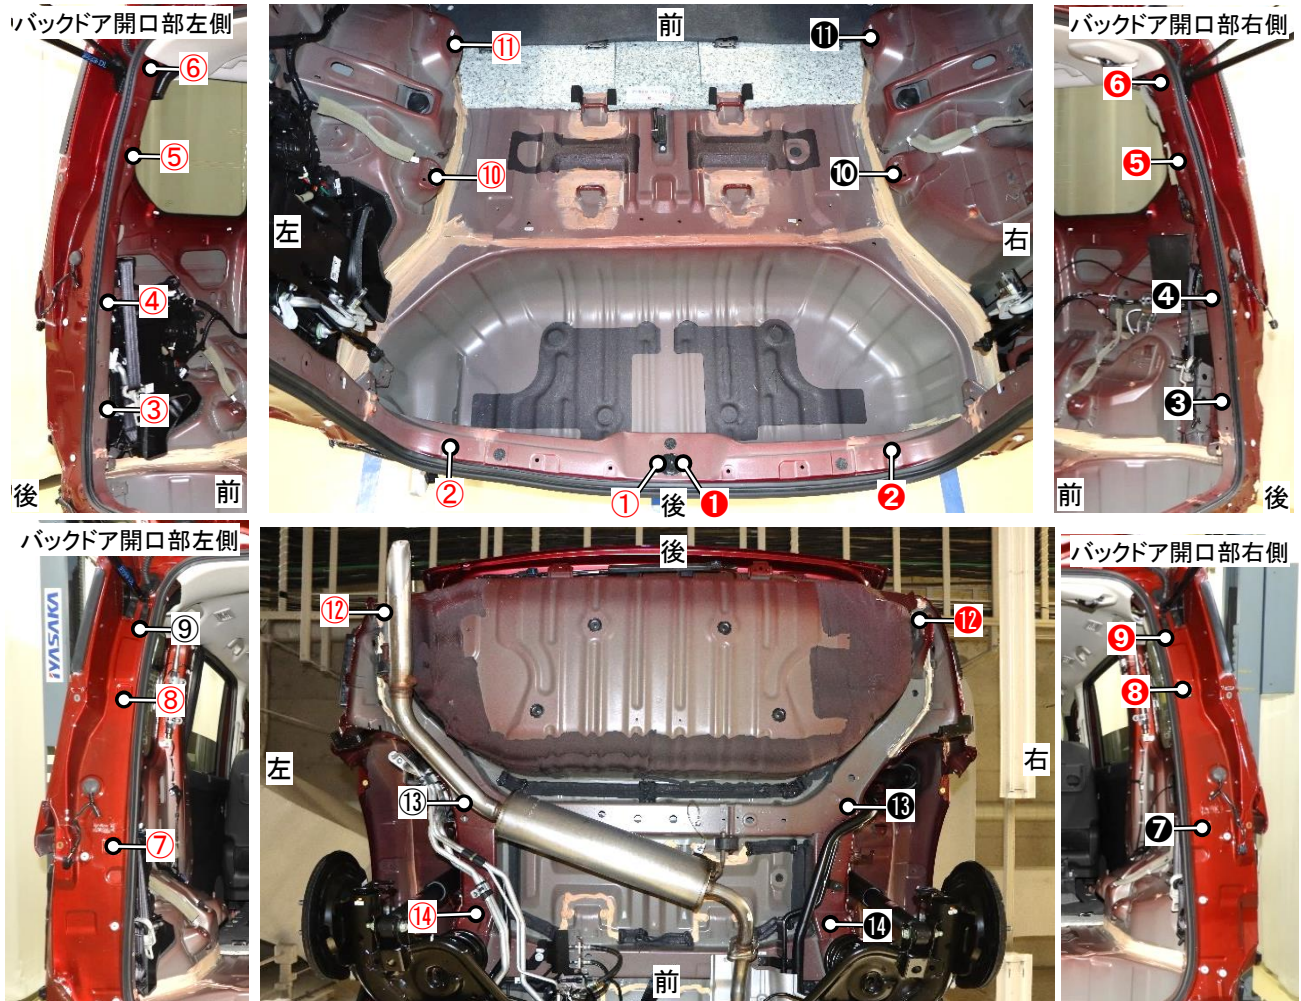
変化の状態（左・着力側）

①～⑨ バックドア開口部の寸法変化

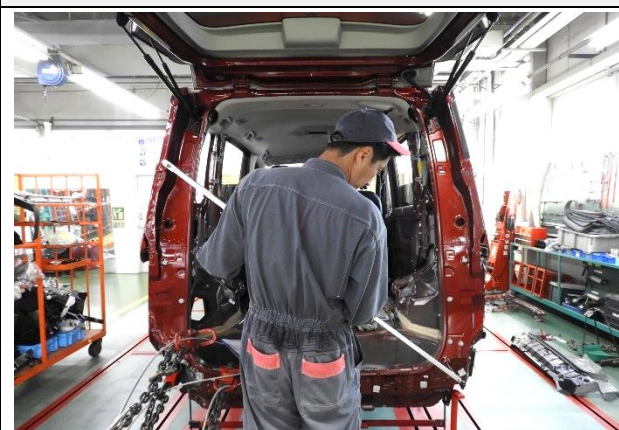
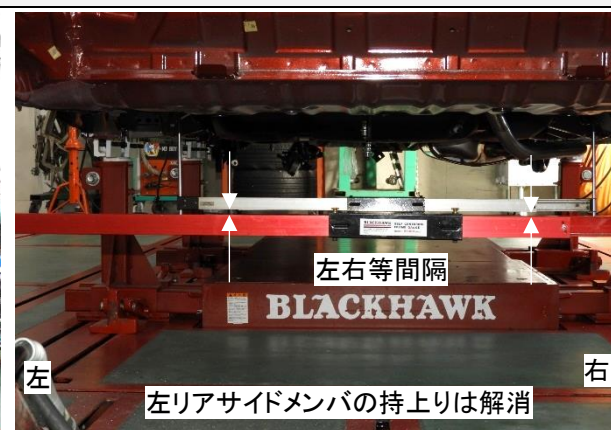
リアアンダボデーおよびテールゲート開口部の復元状態確認（引き1回目の結果）

衝突相手物からの押込みによるバックドア開口部およびアンダフロアの寸法は復元を確認、開口部上部ルーフ側からの慣性損傷は復元せず、損傷が残っている状態を確認。
