自研センターニュース

令和7年3月15日発行  
毎月1回15日発行(通巻594号)

## トヨタ プリウス (MXWH60) 構造調査

## 代表的なミニバンの後部損傷における 損傷特性や修理方法検討の留意点について

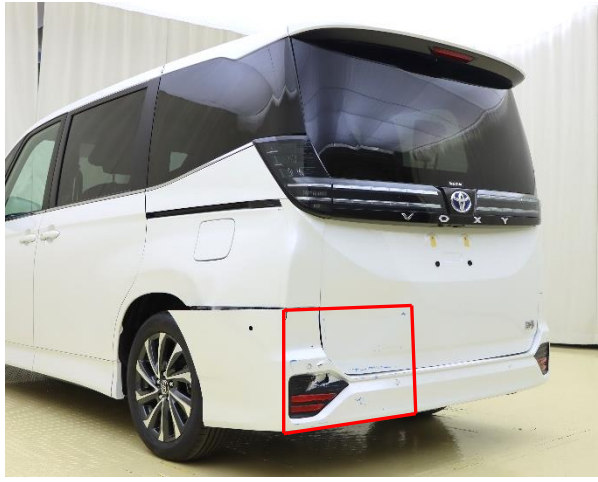
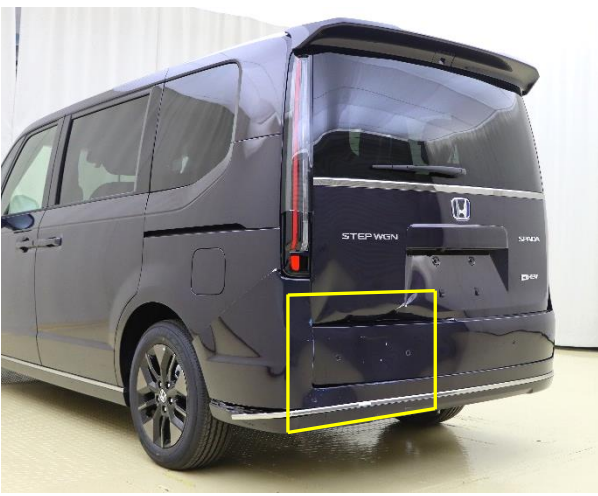
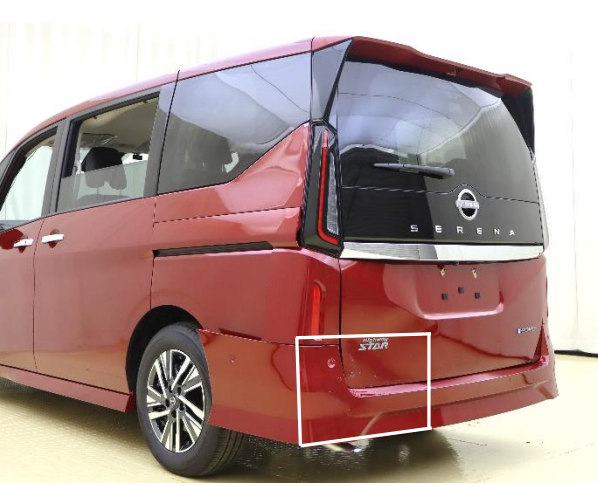
| トヨタ ヴォクシー (ZWR90W) | <ul style="list-style-type: none"><li>・3車種ともに、同じ衝突相手物に同じ衝突態様で衝突しているため、着力部の範囲はほぼ同一となっている。外観から確認される損傷は3車種ともに同傾向、同程度な変化を示した。</li><li>・後部左寄り約40%の範囲で相手物と衝突し後部左側が前方に押込まれている。</li><li>・リヤバンパ、バックドアに衝突相手物との直接損傷が発生している。</li><li>・3車種ともに、リヤバンパ左側着力部からの波及により、左テールランプ下部に損傷（擦過傷や割れ）が発生している。</li></ul> |

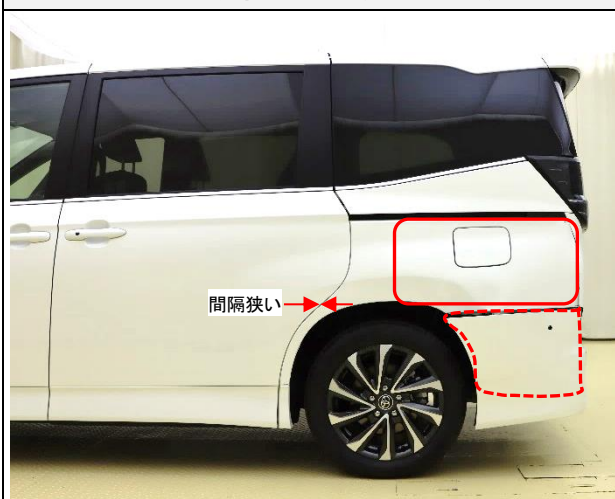
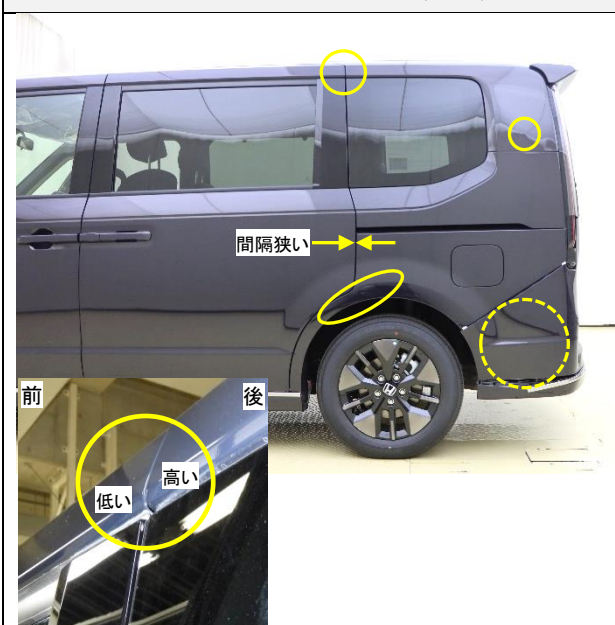
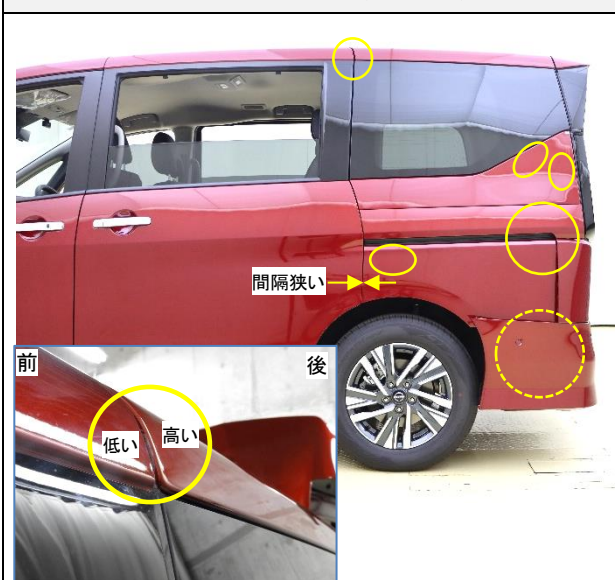
- ・3車種とも左リアフェンダと左リヤドアの隙間は衝突により狭くなっている。
- ・左リアフェンダは、3車種ともに左リヤホイールハウス前部まで広範囲に波及損傷が発生している。特にリヤバンパ左サイド部に隠れる部分では、衝突相手物からの直接的な押込みで折れや曲がりなど大きな損傷が発生している。
- ・ステップワゴンとセレナでは、ルーフ側からの慣性力により、左リアフェンダ前上部が左スライドドア後上部に対して高くなる段差（衝突相手物からの力の方向と反対方向へのパネル移動）が発生している。

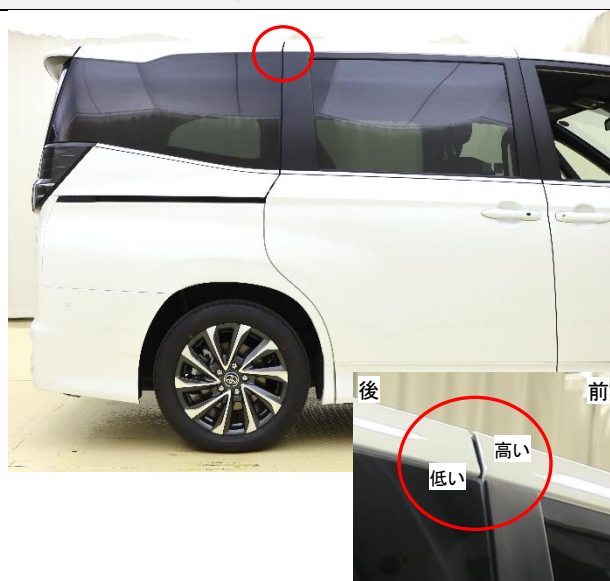
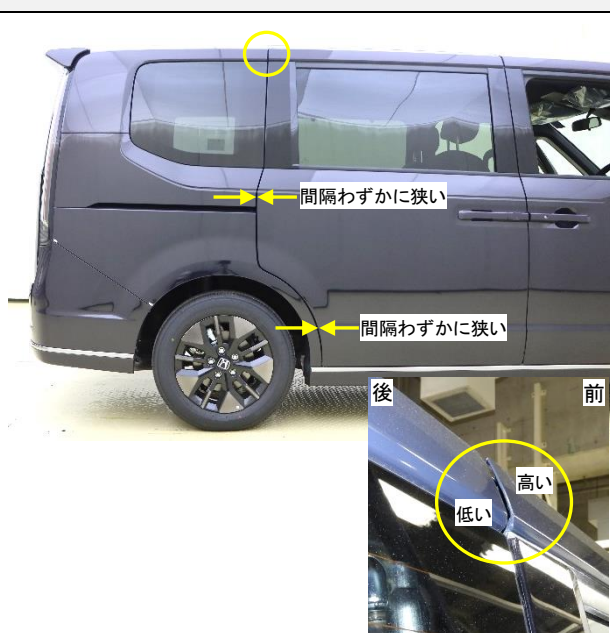
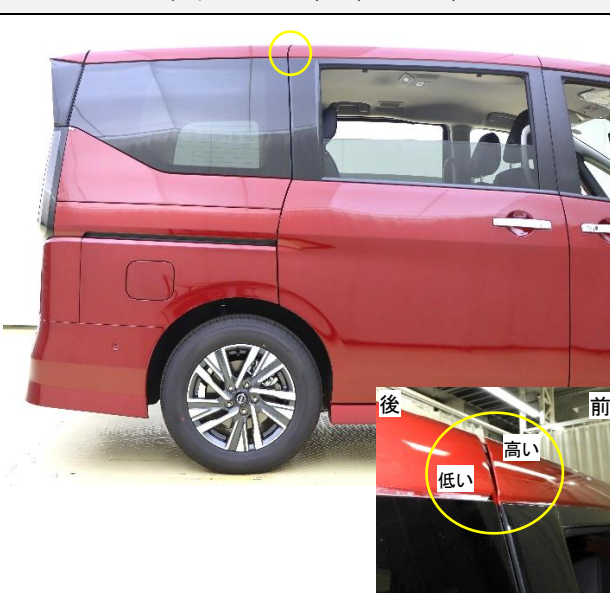
- ・3車種ともルーフ側からの慣性力により右リヤフェンダ前上部が右スライドドア後上部に対して低くなる段差（衝突相手物からの力の方向と反対方向へのパネル移動）が発生している。
- ・一部右リヤフェンダと右スライドドアの隙間に変化が生じたが、3車種とも右リヤフェンダに修理を要する損傷は発生していない。

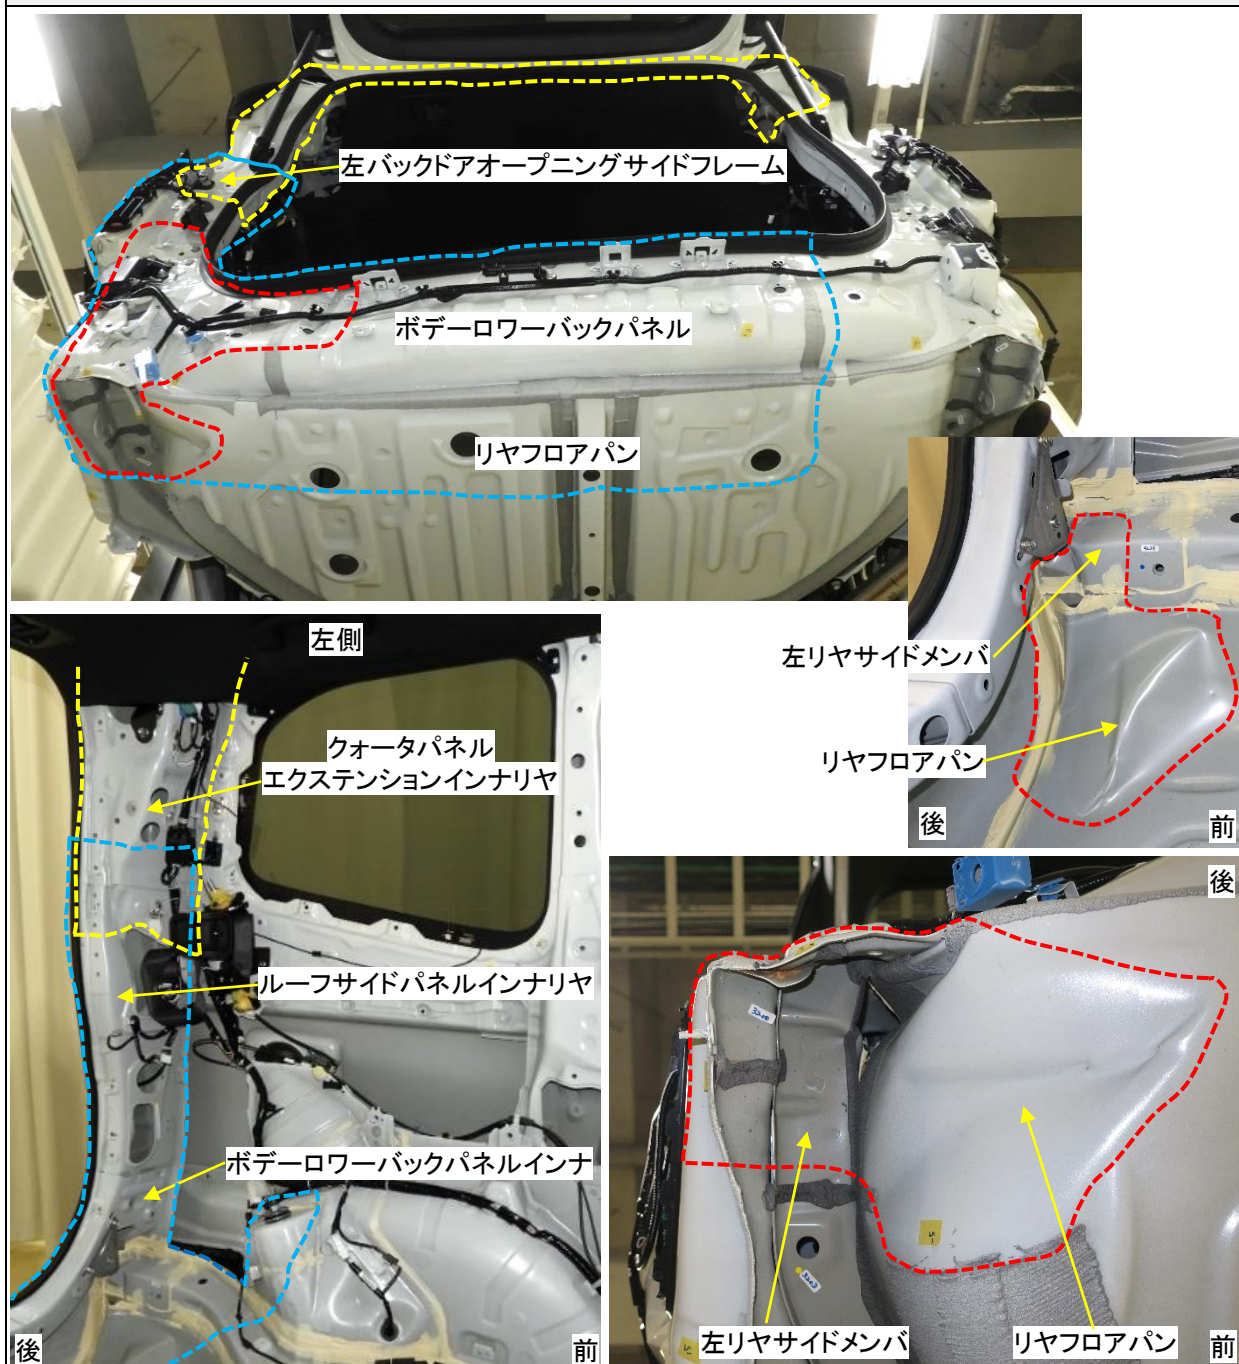
トヨタ ヴォクシー (ZWR90W)

赤線枠：直接的な損傷範囲、力はリヤバンパを介し、ボデーローバックパネル左側および左バックドアオープニングサイドフレーム下部を前方へ潰れや曲がりが発生させ、さらにリヤフロアパン左後部および左リヤサイドメンバ後部へ潰れや曲がり、左クォータパネル後部へ折れや曲がりが発生させている。

青線枠：波及損傷を含んだ損傷範囲、着力部は大きく押込まれ潰れや折れが発生。衝突相手物からの力の方向（前方および右方向）へ変形している。

黄線枠：慣性損傷の範囲、着力方向と反対向きに発生した慣性力によって寸法変化や変形（慣性損傷）が発生。力と反対方向（左方向）へ寸法移動をしている。

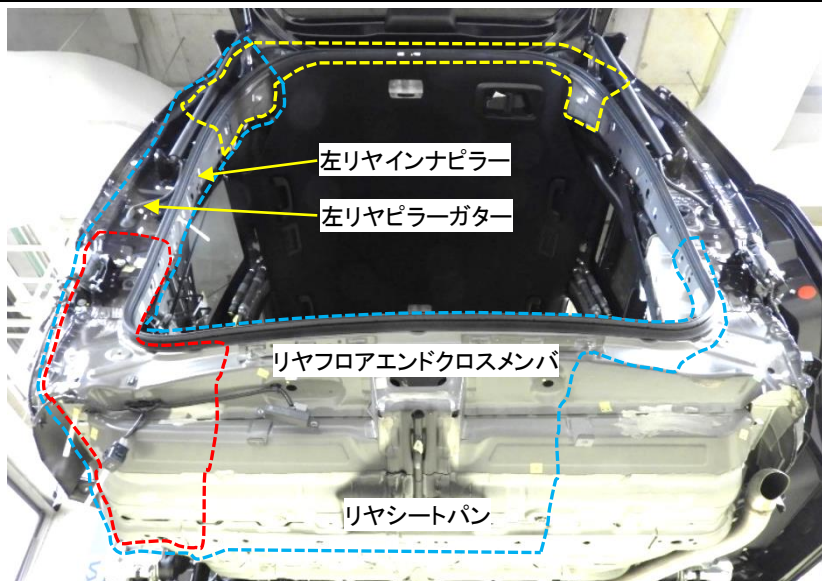
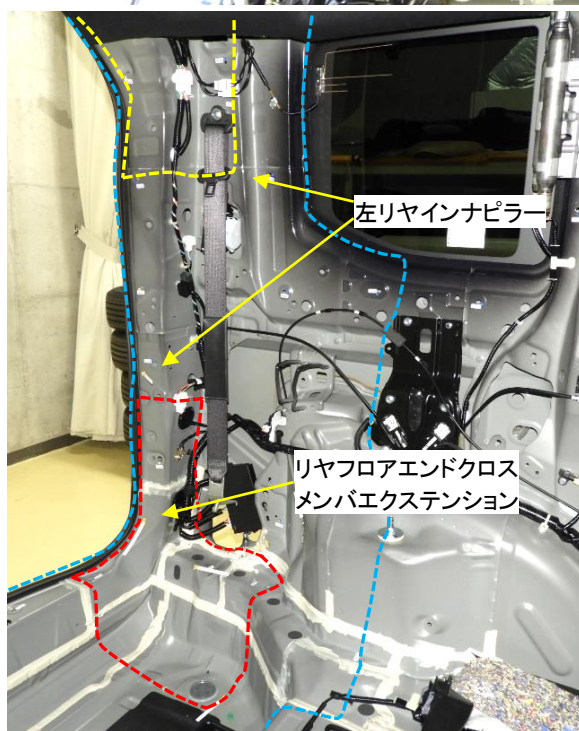
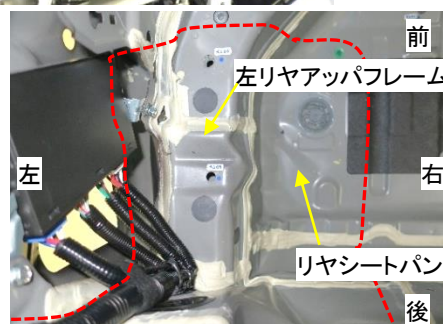
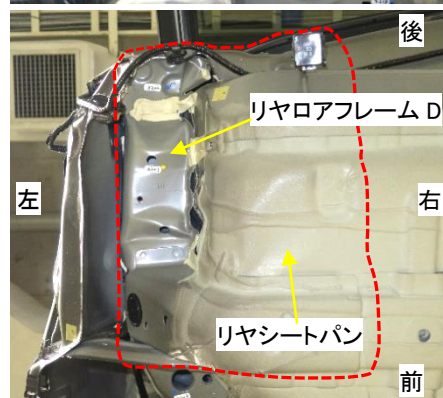
# ホンダ ステップワゴン (RP8)

赤線枠：衝突相手物からの直接的な損傷範囲、力はリヤバンパを介しリアフロアエンドクロスメンバ左側および左リアピラーガター、インナ側のリアフロアエンドクロスメンバエクステンションおよび左リアインナピラーへ潰れや曲がりが発生させている。さらに左リアフレーム後部およびリヤシートパン左後部へ潰れや曲がりが発生させている。

青線枠：波及損傷を含んだ損傷範囲、着力部は大きく押込まれ潰れや折れが発生。衝突相手物からの力の方向（前方および右方向）へ広範囲（左リアピラー上部、右リアピラー下部、リヤシートパン中央後部）に損傷が波及している。

黄線枠：慣性損傷の範囲、着力の方向と反対向きに発生した慣性力によってテールゲート開口部上部に寸法変化や変形（慣性損傷）が発生、力と反対方向（左方向）へ寸法移動をしている。

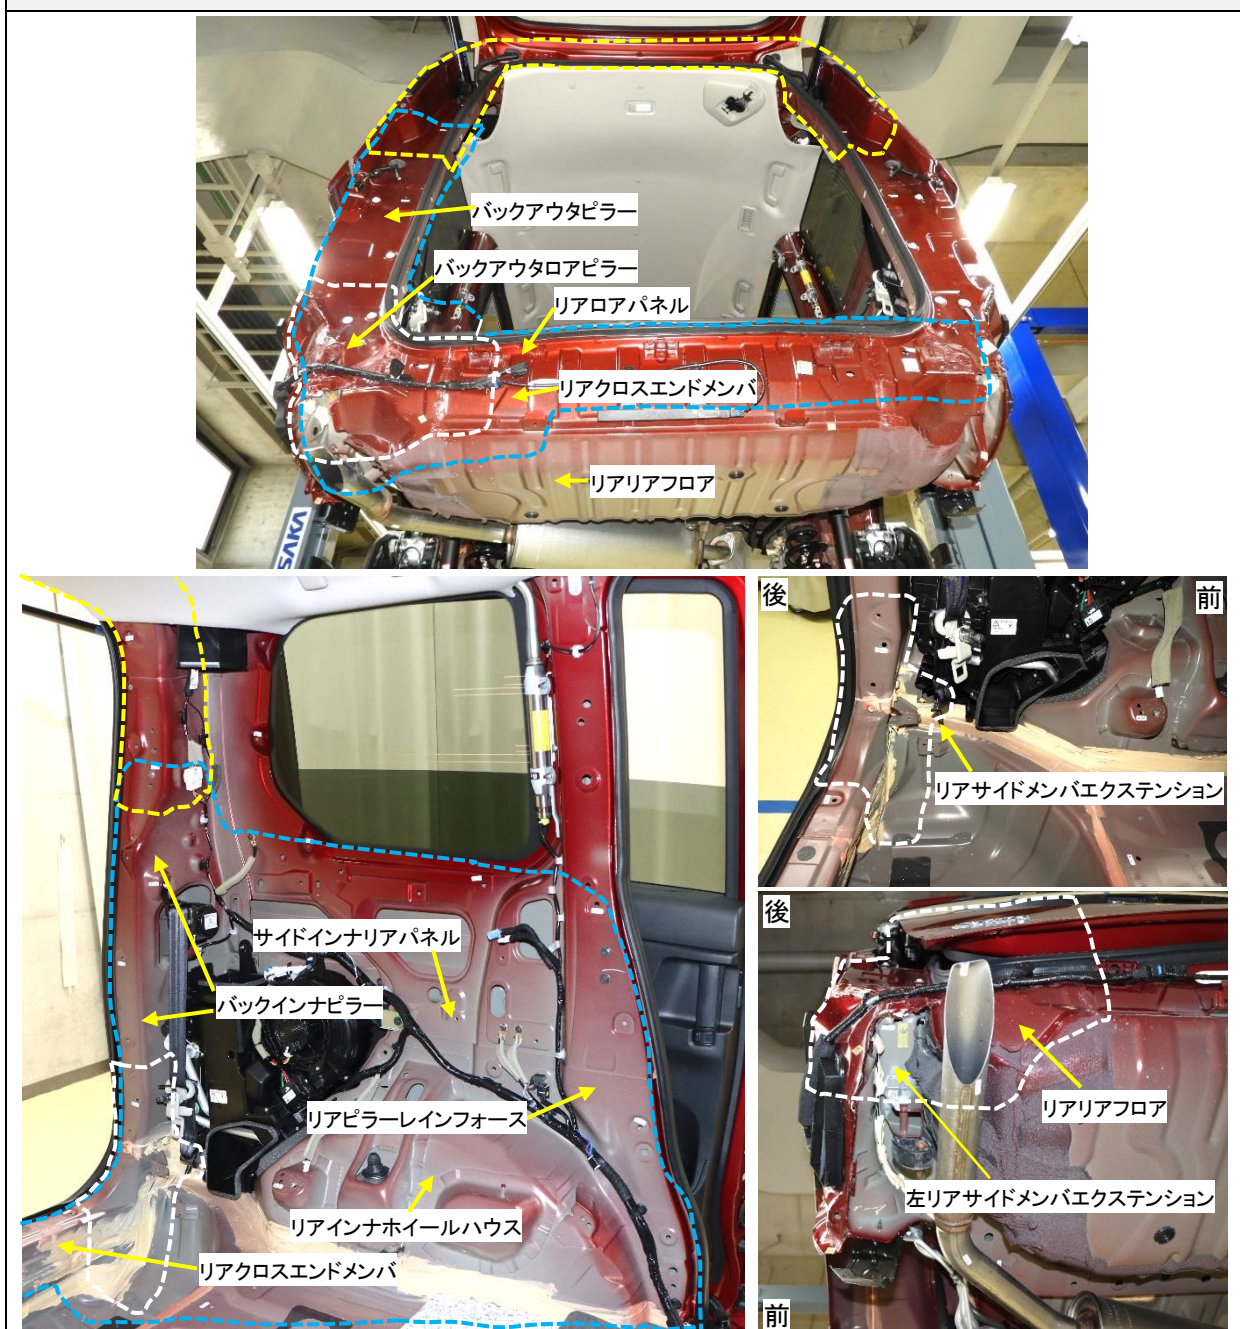
### ニッサン セレナ (GFC28)

白線枠：衝突相手物からの直接的な損傷範囲、力はリアバンパを介しリアロアパネル、リアクロスエンドメンバ左側および左バックアウトロアピラー、左リアフェンダ後下部、インナ側の左バックインナピラー下部へ潰れや曲がりが発生。さらに左リアサイドメンバ後部およびリアリアフロア左後部へ潰れや曲がりが発生させている。

青線枠：波及損傷を含んだ損傷範囲、衝突相手物からの力の方向（前方および右方向）へ広範囲に損傷が波及している。特に左リアフェンダ内側の骨格部である、左サイドインナリアパネル、左リアインナホイールハウスが前方に寸法変化している。左リアサイドメンバはリアリアフロア前部クロスメンバ部まで波及損傷している。

黄線枠：慣性損傷の範囲、着力の方向と反対向きに発生した慣性力によってバックドア開口上部に寸法変化や変形（慣性損傷）が発生、力と反対方向（左方向）へ寸法移動をしている。

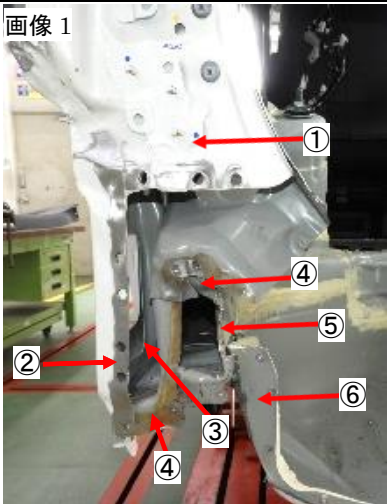
| (1) トヨタ ヴォクシー (ZWR90W)<br>ボデーローバックパネルインナ (リヤパネルインナ) 取替え事例 | |
|---|---|
| <p>画像1</p> <p>ローバックパネル取外し状態</p> <ul style="list-style-type: none"> <li>① バックドアオープニングサイドフレーム</li> <li>② クォータパネル</li> <li>③ バックドアオープニンググリーンホースメントロー</li> <li>④ ボデーローバックパネルインナ</li> <li>⑤ リヤサイドメンバリインホースメント</li> <li>⑥ リヤフロアパン</li> </ul> | <p>1. リヤサイドメンバ後端部とリヤピラー下部の組付け状態 (画像1)</p> <p>アウタパネルであるローバックパネル (画像1では取外し済) は単独で取外しが可能。アウタ側のローバックパネル裏面とリヤサイドメンバ後端フランジ部が溶接されている。④ボデーローバックパネルインナはリヤサイドメンバ後端上部と左部を包みこむような構造でリヤサイドメンバのフランジ部とリヤサイドメンバ後端部のアウタプレート部まで一体構造となっている。そのため、④ローバックパネルインナを外すためには、ロアバックパネルアウタを含め周辺に溶接される①～③の取外しが付随作業として必要になる。</p> |

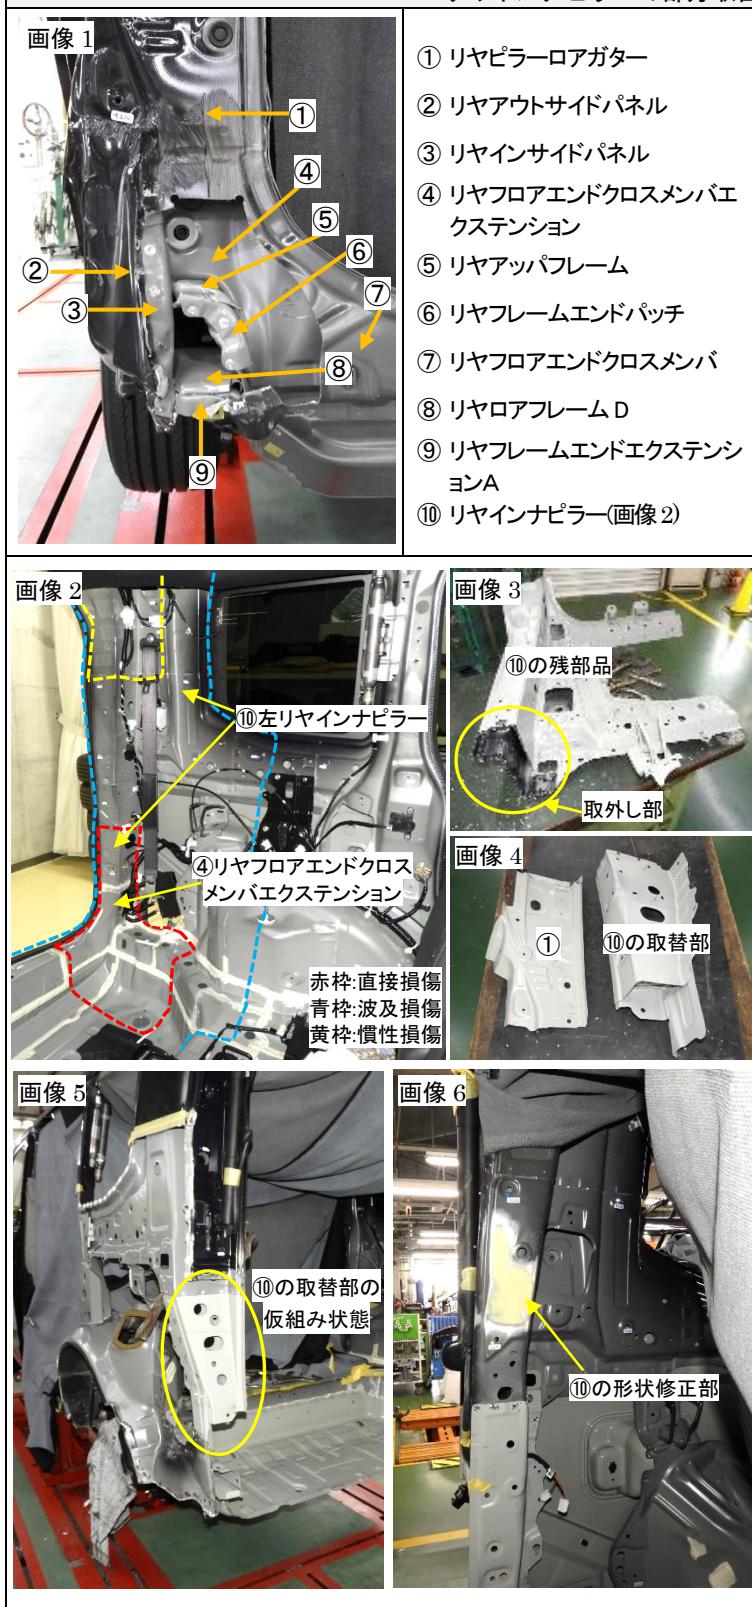
(2) ホンダ ステップワゴン (RP8)  
リヤインナピラーの部分取替え事例

1. リヤサイドメンバ後端部とリヤピラー下部の組付け状態 (画像1)

④リヤフロアエンドクロスメンバエクステンション (リヤパネルインナ) はリヤフレーム後部を包みこむような構造になっているが、左右とセンタの3分割で補給され単独での取外しが可能。③リヤインサイドパネルは、前部はリヤホイールハウスアウトの役割をしており、後部はリヤサイドメンバのアウトプレートとして、後端部は④のアウト側に溶接されている。リヤフレーム後部インナ側は、⑤リヤアッパフレームと⑧リヤロアフレームDで構成され、アウト側は③リヤインサイドパネル後部で構成されている。リヤフレーム後端フランジ部⑥⑨を個別部品で補給している。

2. リヤインナピラーの部分取替え事例

リヤピラーのインナ側下部は④リヤフロアエンドクロスメンバの左右部 (エクステンション) がリヤフレームを包むように配置されている。その上部からは⑩リヤインナピラーが配置されるが、補給部品の形態としては、上部はルーフサイドインナ部、前部はクォータガラス部まで大きな単位で供給される (画像3参照)。今回の作業では相手物からの押込みによる折れ・曲がり大きい左リヤインナピラー下部の溶接点で取替えて (画像4の⑩および画像5参照)、中央部の凹みはワッシャ溶着引きによる形状修正にて対応した (画像6参照)。

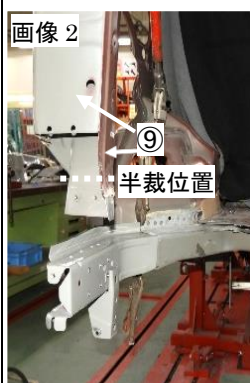
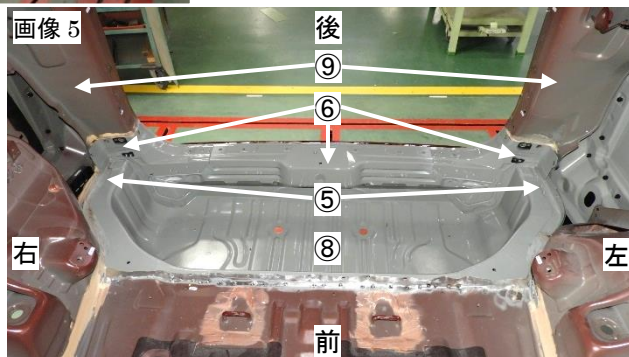
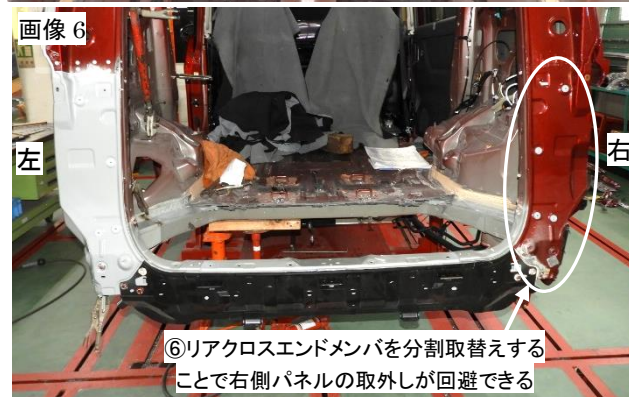
(3) ニッサン セレナ (GFC28)  
リアクロスエンドメンバ（リヤパネルインナ）取替え事例

1. リアサイドメンバ後端部とリヤピラー下部の組付け状態(画像1)

⑦リアロアパネルは単独で取外しが可能であるが、リアサイドメンバ後端部を包みこむように配置されているリアパネルのインナ側である⑥リアクロスエンドメンバを補給形態とおり取替える場合は、⑦および左右の①②③の取外しと③の内側にある⑨バックインナピラー下部の半裁取外し(画像2参照)が付随作業として必要になる。

今回の損傷では、④左リアフロアサイド⑤左リアサイドメンバエクステンションの取替えが必要。

2. リアクロスエンドメンバの分割取替え事例

⑤左リアサイドメンバエクステンション取替えのために、⑦リアロアパネル⑧リアリアフロアおよび左右の①バックアウトローアピラー②リアフエンダ(エクステンション)③バックピラーローアレイnfォース⑥リアクロスエンドメンバと⑨バックインナピラー下部の半裁取外しが付随作業として必要になるが、⑥リアクロスエンドメンバの左右部を溶接点で取外し(画像3・4参照)組付けることで、今回取替えを要する損傷が発生していない右側の①バックアウトローアピラー、②リアフエンダ(エクステンション)、③バックピラーローアレイnfォースおよび、左右の⑨バックインナピラー下部の半裁取外し作業を回避することができた(画像5・6参照)。

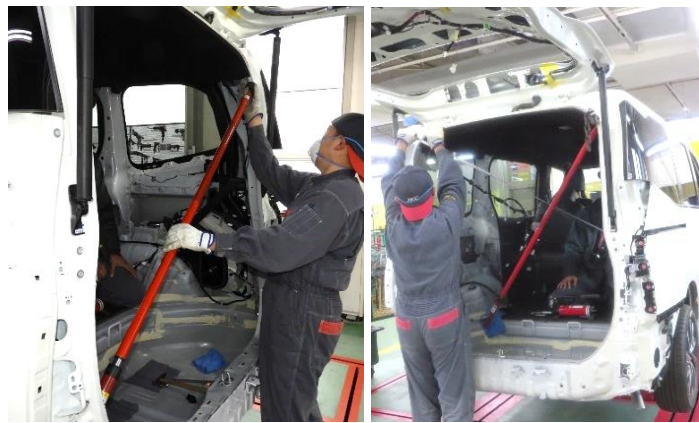
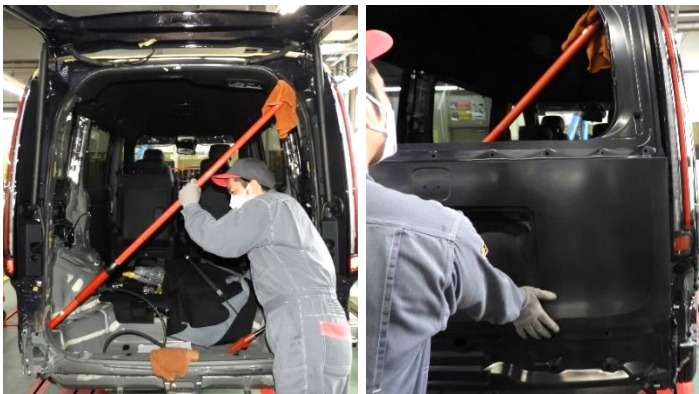
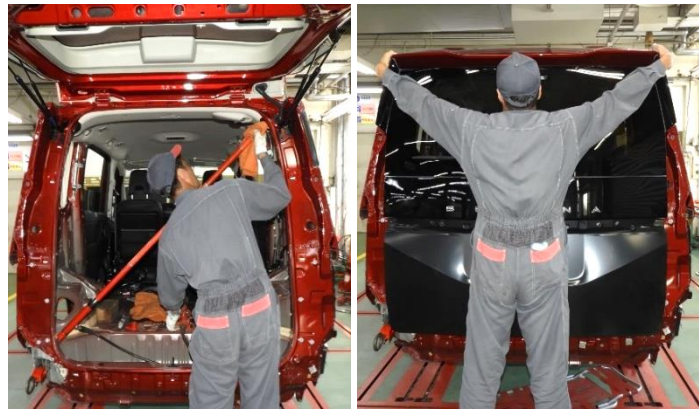
| バックドア開口部上部の慣性損傷の復元 | |
|---|---|
| <p>トヨタ ヴォクシー (6AA-ZWR90W)</p> | <p>今回の衝突態様において 3 車種ともに同様な慣性損傷が発生した。</p> <p>バックドア開口部に傾斜のあるハッチバック系のボデーと異なる、大きく縦長で垂直状のバックドア開口部とリヤピラー下部にリヤサイドメンバが接合されるミニバンボデーでは、今回の衝突のような後ろ角部へ角度のある力が加わると、縦長上部の大きく重いルーフパネルなど、車両上部で大きな慣性力が発生することで、バックドア開口部上部全体が力の方向と反対方向（左方向）へ寸法移動しやすい構造となっている。バックドア開口部に傾斜のあるハッチバック系のボデーでは同条件での衝突試験でルーフなどからの慣性損傷は発生しにくい、ミニバンボデーの場合は慣性損傷が発生しやすく確認が必要。</p> |
| <p>ホンダ ステップワゴン (6AA-RP8)</p> | <p>損傷診断の方法は、開口部上部の寸法計測による確認が必要であるが、外見からの判断として、リヤフェンダとスライドドアの隙間や段差に変化が発生する場合がある。</p> |

| バックドア開口部上部の慣性損傷の復元 | |
|---|---|
| <p>ニッサン セレナ (6AA-GFC28)</p> | <p>このような慣性による損傷は、左リヤピラー部や左リヤサイドメンバ部など着力部への引き作業では復元されない。修理方法は 3 車種とも同様でバックドア開口部上部をポートパワーによる右方向への押出し作業により修正が完了した。押出し作業にあたっては押出し過ぎに注意しながら寸法計測や現物合わせなどを繰り返しながら修正を行う。</p> |
