# NEWS

自研センターニュース 令和7年4月15日発行  
毎月1回15日発行（通巻595号）

## 低隠ぺい性塗色 補修塗装作業事例 その1

## マツダ ロードスター (ND5RC) フロントサスペンション損傷修理事例

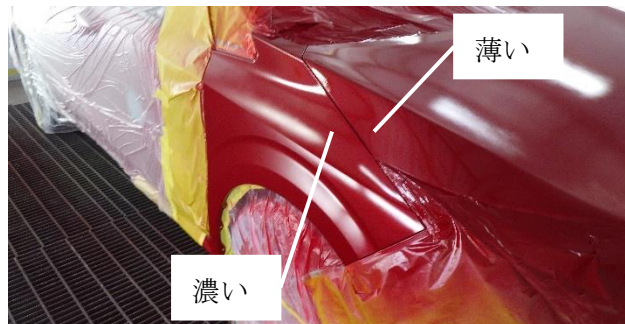
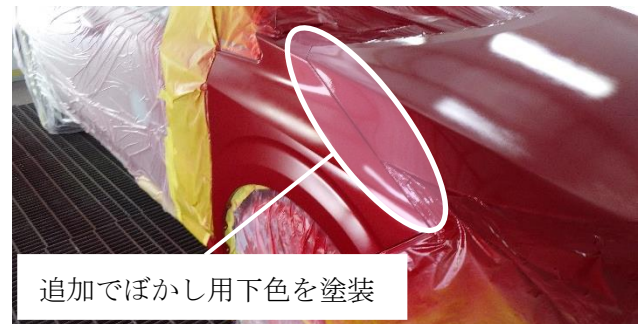
カラーベースのぼかし塗装を行った結果、フェンダとフードで濃淡の差が発生しました。これは塗装回数が変わると色違いが発生するためです。（詳細は次ページ NBF の特徴で説明）今回はリカバリのために下色とカラーベースを1：1で混合した塗料でぼかし塗装を行い、再度カラーベースを塗装しました。

今回は、この特徴を知らずに下色をブロック塗装しカラーベースのぼかし塗装を実施したためフェンダとフードで色違いが発生しました。そのためぼかし用下色塗料を作り、下色もぼかし塗装する必要があります。

ブロック塗装時は指定の下色(L バインダー)を単体で塗装します。ぼかし塗装を行う時は下色とカラーベースを1:1で混合するぼかし用下色塗料で塗装します。

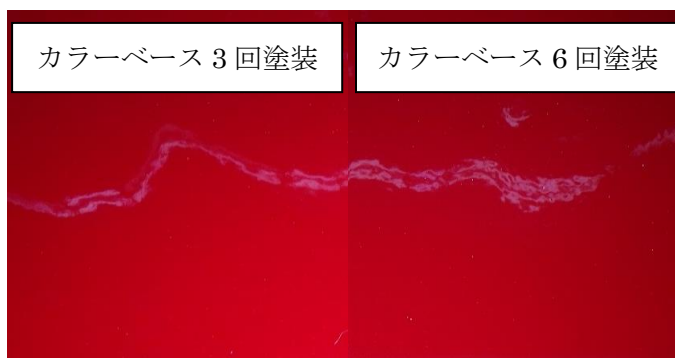
カラーベースの塗装回数が変わると色違いが発生します。右の写真は下色塗装後にカラーベースの塗装回数を分けたテストピースです。3回塗装は色が薄い(明るい)6回塗装は濃い(暗い)のが確認できます。

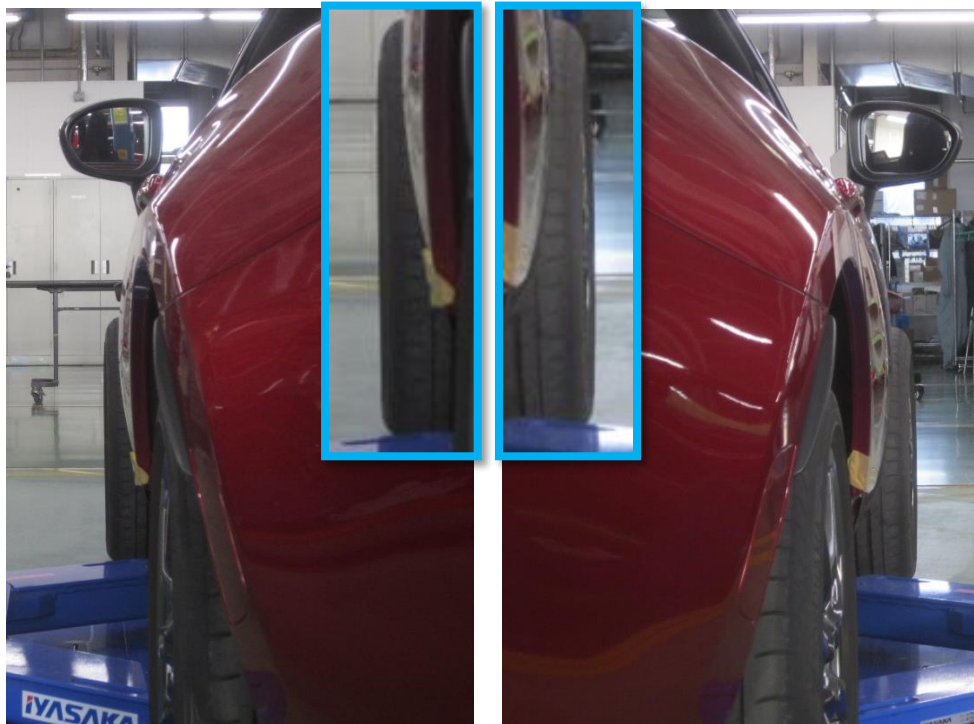
##### ① トーの点検

ステアリングホイール直進状態でリヤタイヤを基準にフロントホイールを目視確認すると右側はフロントホイールがわずかに見えている。左側はタイヤのみが見えている。

(左：トーイン、右：トーアウト)

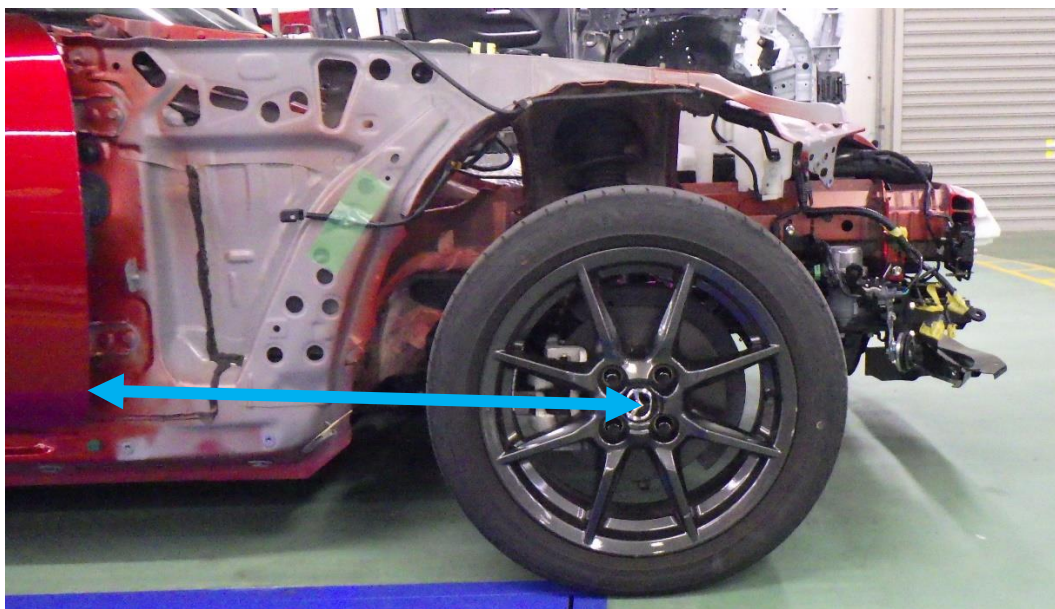
##### ② キャスタ方向の点検

フロントドア前端プレスラインからホイール中心を通るようにコンベックスを当て左右の距離を比較する。(ステアリングホイール直進状態)

左右差：有り 2mm (左：554 mm、右：552 mm)

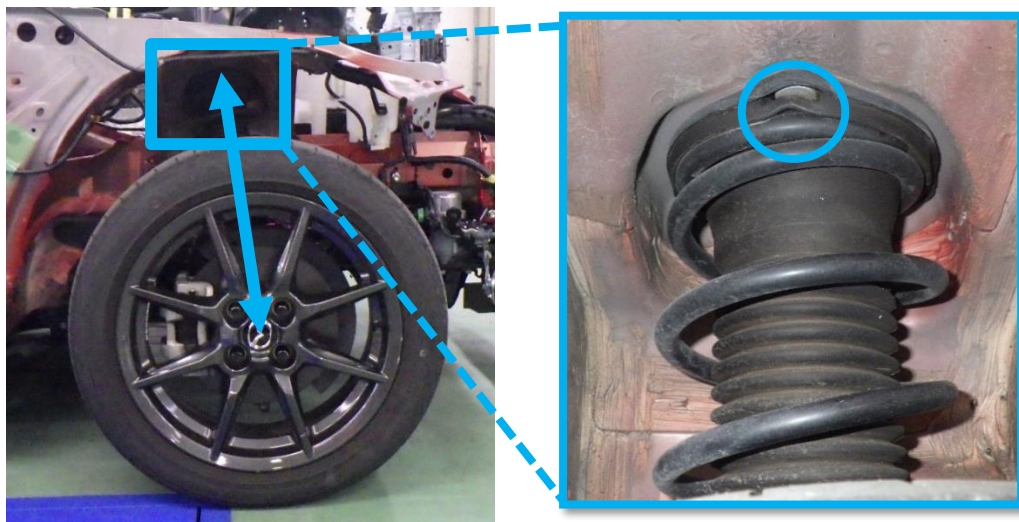
### ③キャンバ方向の点検

フロントスプリングアップシート凸形状箇所からホイール中心を通るようにコンベックスを当て左右の距離を比較する。

左右差：有り 7mm（左：402 mm、右：395 mm）

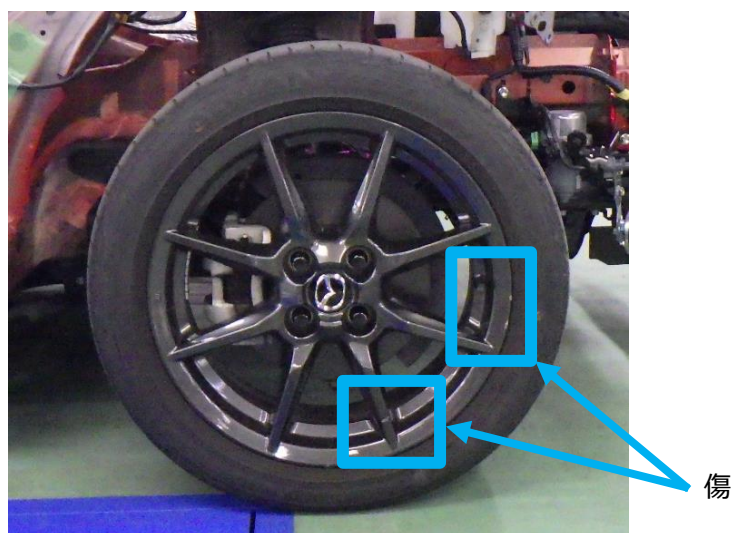
#### ①右フロントタイヤ&ホイール

| 部品名称 | 点検項目 | 点検結果（○：正常、×：異常、－：点検不可） | | | 診断 |
|---|---|---|---|---|---|
| 右Frホイール | 目視（傷、割れ） | ×：傷 | | | |

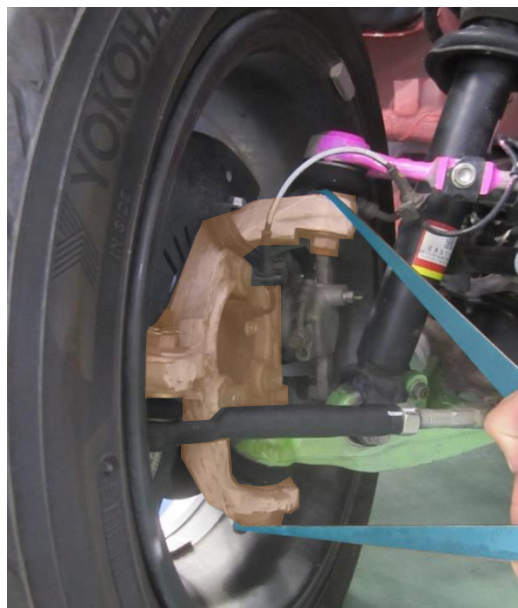
## ②右ステアリングナックル点検

| 部品名称 | 点検項目 | 点検結果（○：正常、×：異常、－：点検不可） | | | 診断 |
|---|---|---|---|---|---|
| 右ステアリングナックル | 曲がり（アッパ・ロワーム取付部距離左右差） | ×：+3mm | | | 取替 |

左右差：有り 3mm（左：256 mm、右：259 mm）

接地状態、リフトアップ状態、単体部品状態の点検から今回は右フロントホイール、右フロントハブベアリング、右ステアリングナックルを取替と判断します。

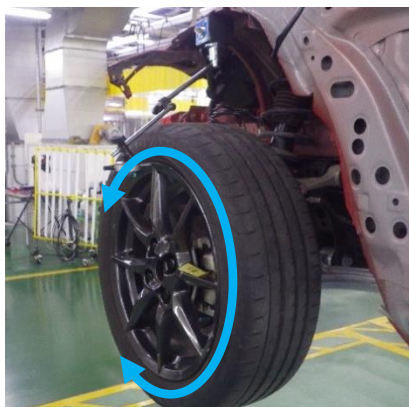
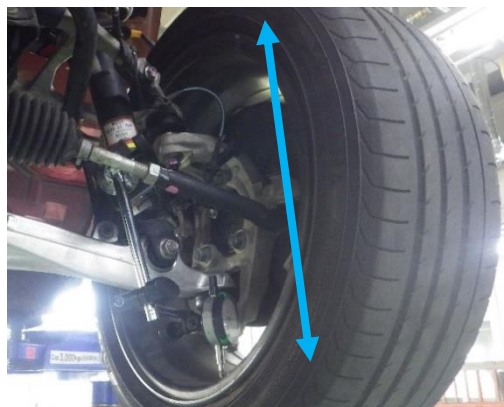
#### ①右フロントホイールベアリング・各ボールジョイント

ホイールを回してベアリングの点検、上下に力をかけて各ボールジョイントのガタ点検

| 部品名称 | 点検項目 | 点検結果 (○：正常、×：異常、－：点検不可) | | | 診断 |
|---|---|---|---|---|---|
| 右Frハブ<br>ベアリング | 回転 (異音、違和感) | － | ×：引っ掛かり | | |

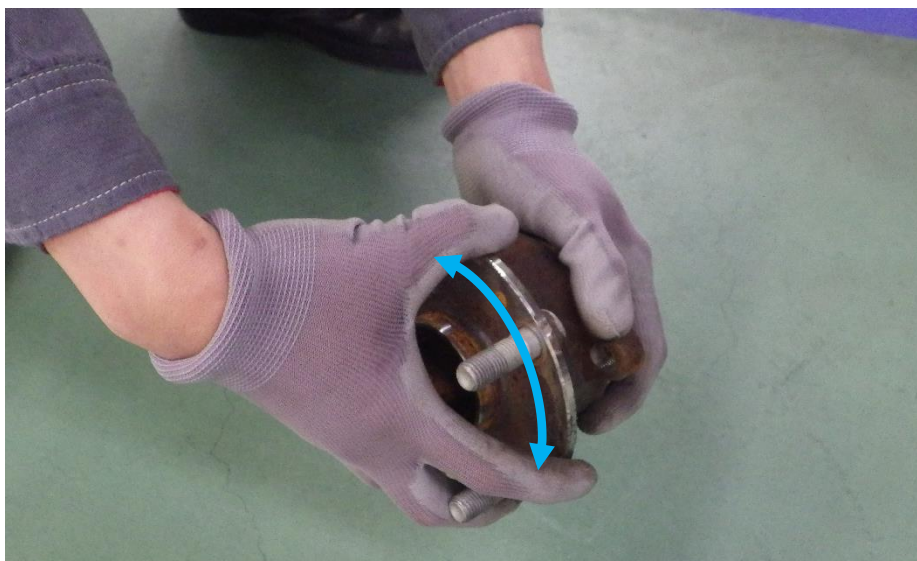
##### ①右フロントハブベアリング

| 部品名称 | 点検項目 | 点検結果（○：正常、×：異常、－：点検不可） | | | 診断 |
|---|---|---|---|---|---|
| 右Frハブベアリング | 回転（異音、違和感） | － | ×：引っ掛かり | ×：ゴロゴロ感あり | 取替 |

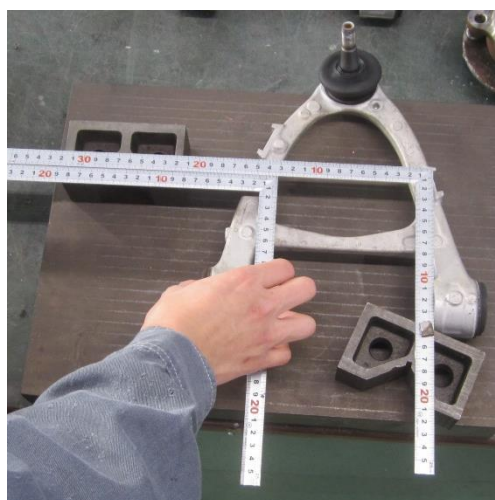
サスペンションメンバとの取付部：ボルト接触跡有り  
取付ボルト：正常

右フロントアッパアームは取付部にボルト接触痕がありますが、取付精度は正常かつ美観に影響しない箇所なので再使用と判断しました。
