自研センターニュース

JUNE 2025

## トヨタ プリウス (MXWH60) フロントサスペンションメンバ損傷診断

## トヨタ プリウス (MXWH60) 前部衝突の損傷診断

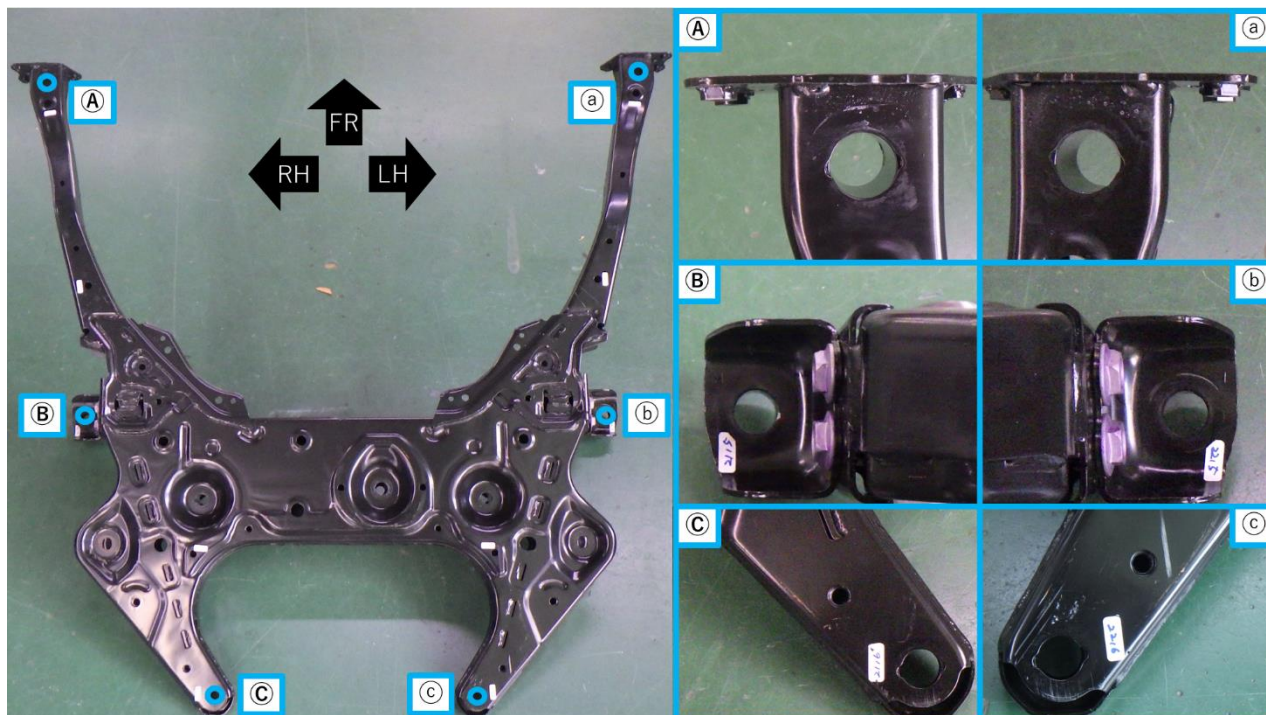
①全体的に外観を確認して、傷や著しい曲がりなどが点検

Ⓐ：損傷あり（ボルトずれ跡）

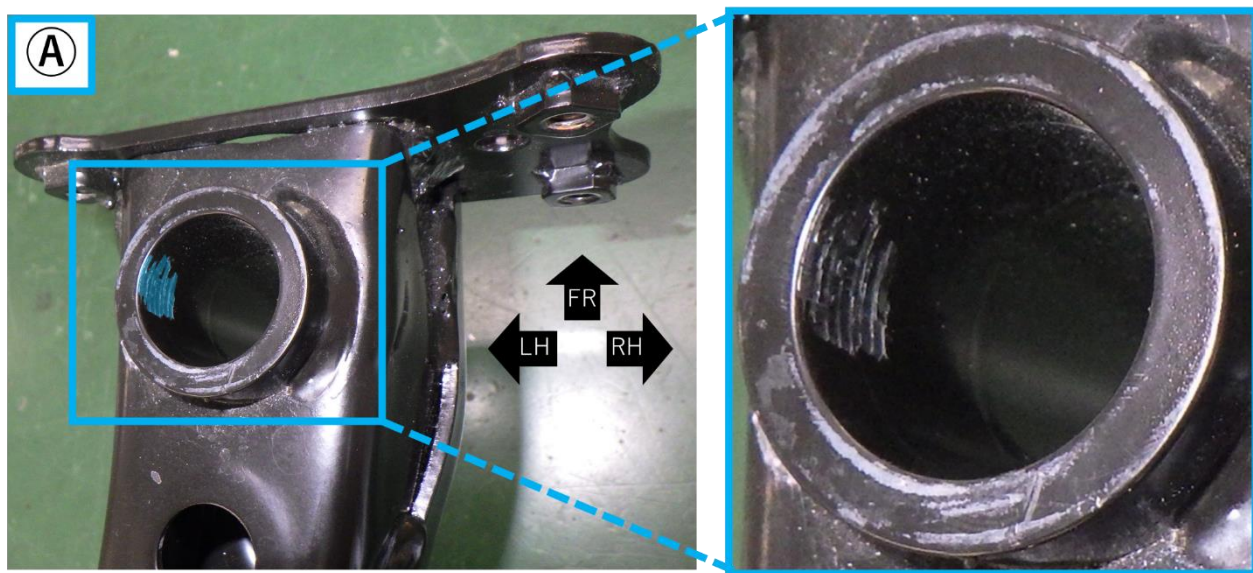
②入力を受けた箇所を点検

Ⓐ：損傷あり（ボルト接触痕）

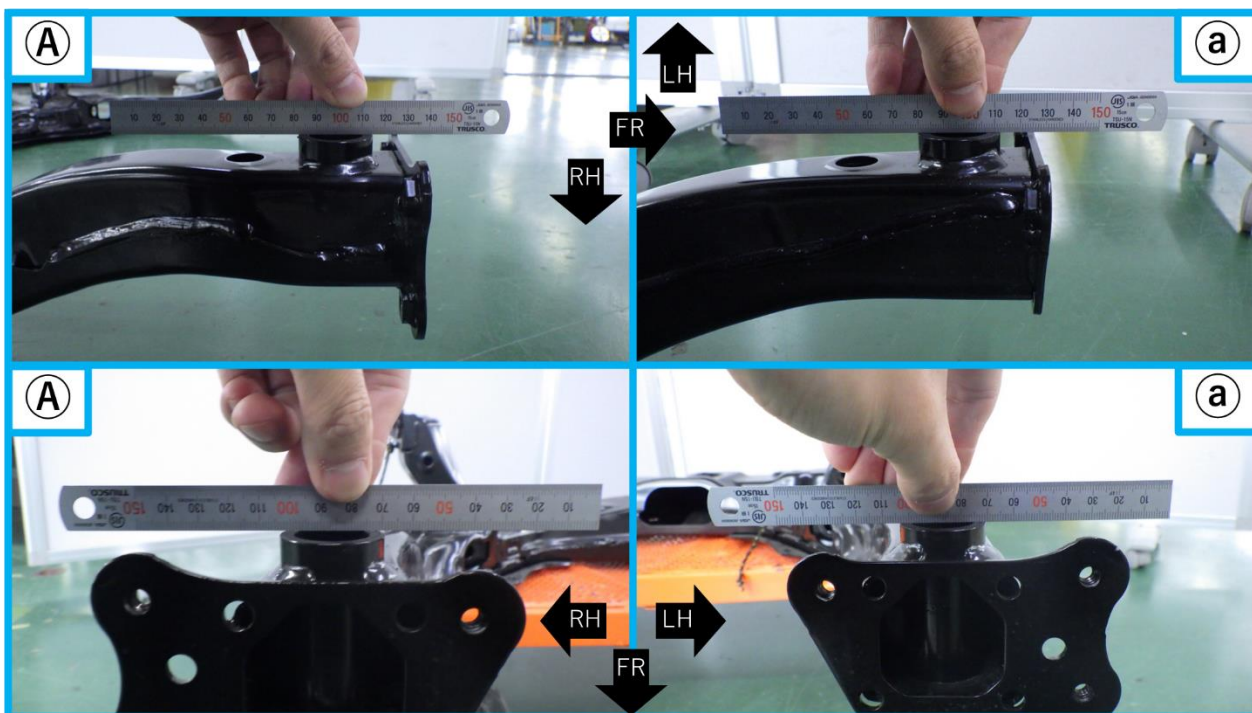
- ①フロントサスペンションメンバ取付ボルト穴 (A~C、a~c) に直尺を2方向からあて取付面精度を点検

ボルト取付面 (A~C、a~c) : 損傷なし

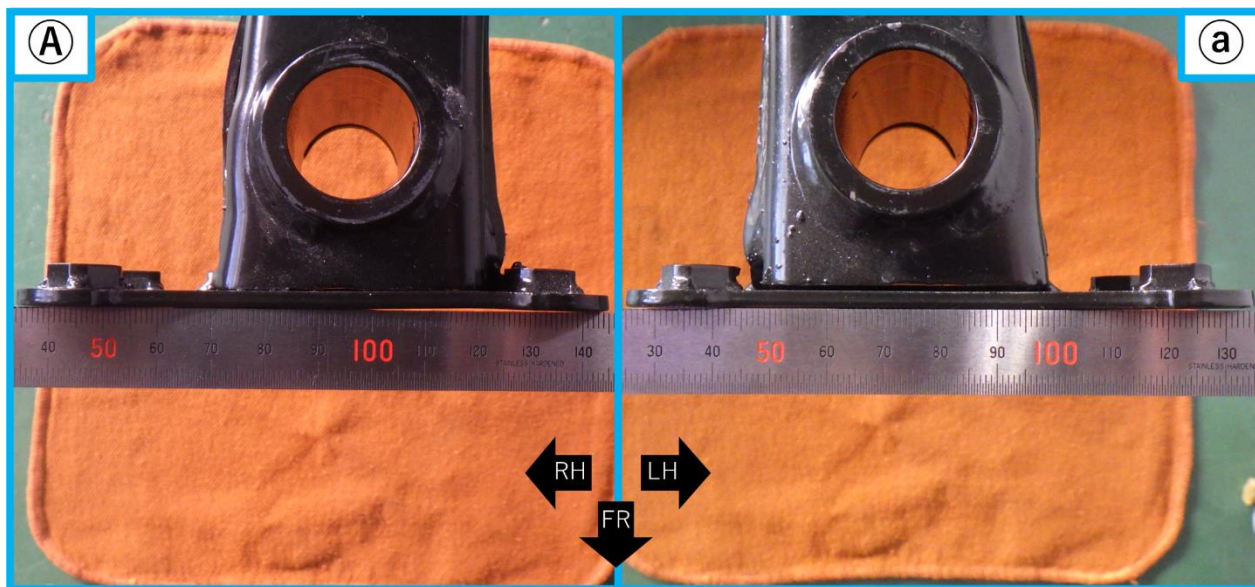
- ②入力を受けた箇所に直尺をあて取付面精度を点検

右フロントバンパエクステンション取付面 (A) : 損傷あり (曲がり)

取付面点検で右フロントバンパエクステンション取付面 (A) に曲がりを確認しました。  
左フロントバンパエクステンション取付面 (a) は損傷なしと判断して次は右フロントバンパエクステンション取付面 (A) を中心に長さ点検を行います。

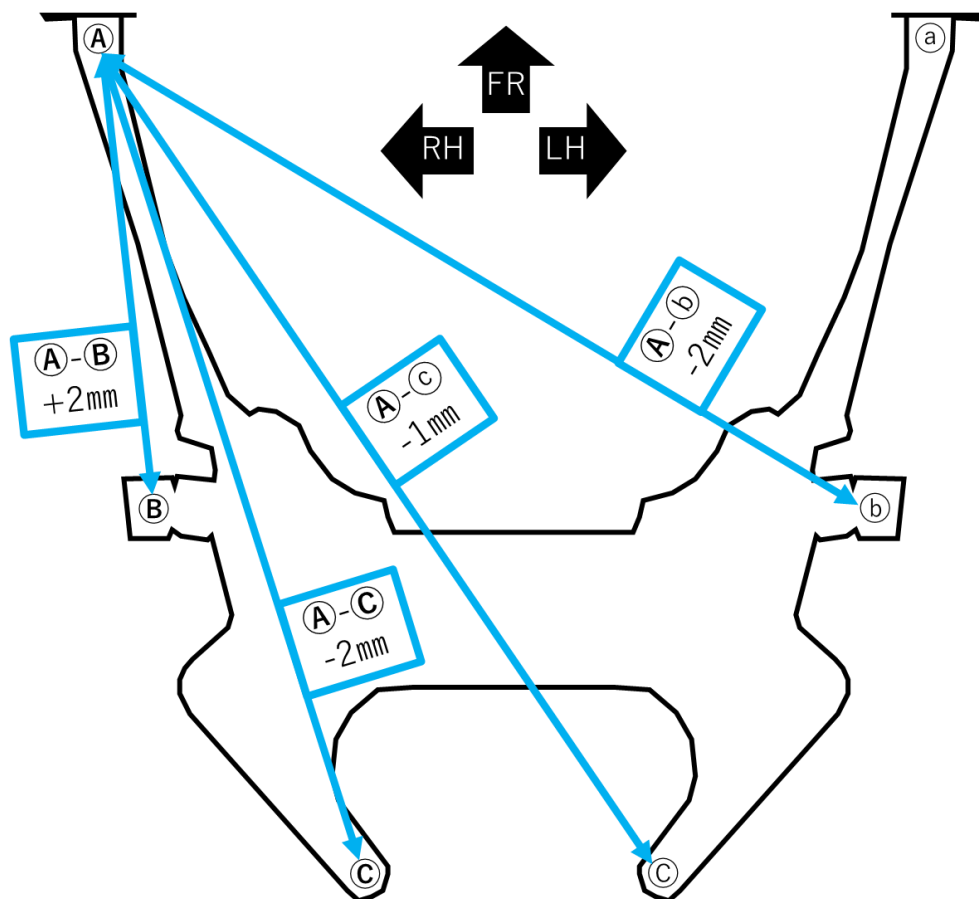
寸法点検で①の位置が車両中心側に変形していることを確認しました。

これらの点検結果を基に、フロントサスペンションメンバを取替と判断しました。

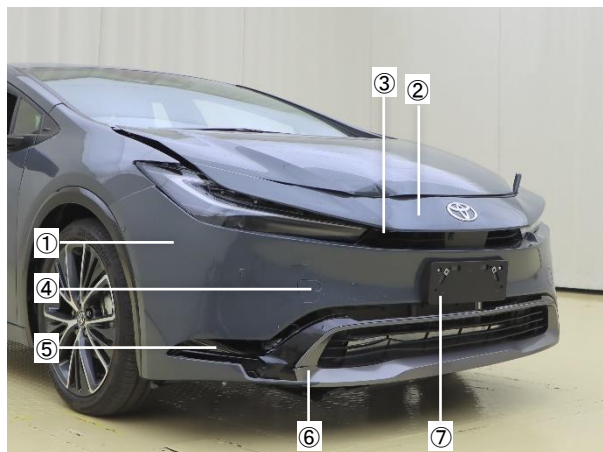
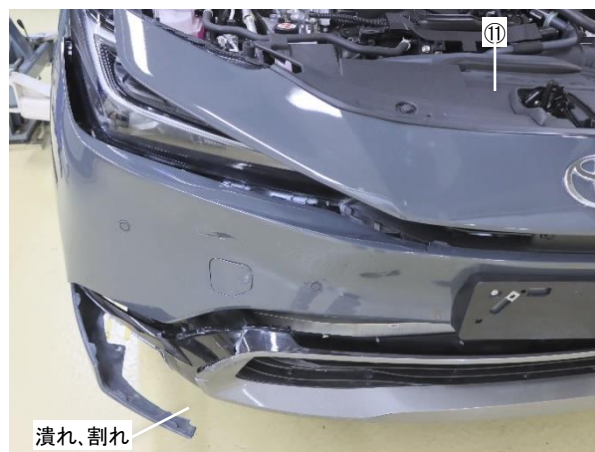
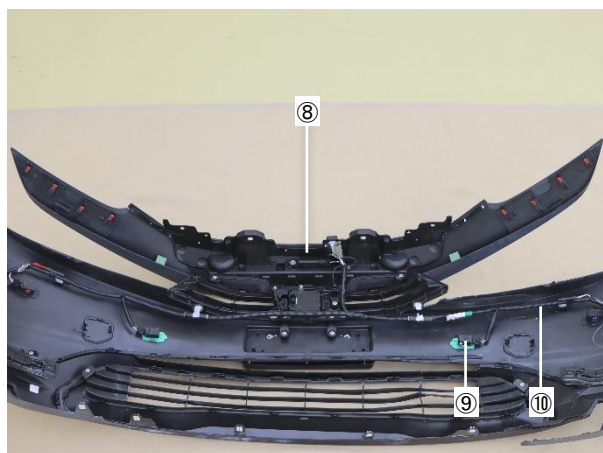
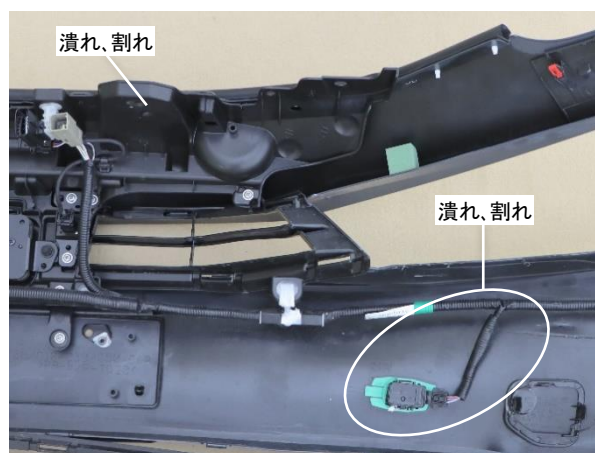
- ✓ ①フロントバンパカバー、②フロントバンパバー、③ラジエータグリルガーニッシュ、④右フロントバンパホールカバー、⑤右LEDイルミネーションランプ、⑥ラジエータグリルローワーNo.1、⑦フロントバンパエクステンションマウンティングブラケット、⑧ラジエータグリルインナ、⑨フロントセンタウルトラソニックセンサ、⑩エンジンルームワイヤ No.3、⑪ラジエータサポートオープニングカバーに、潰れや割れが生じています。

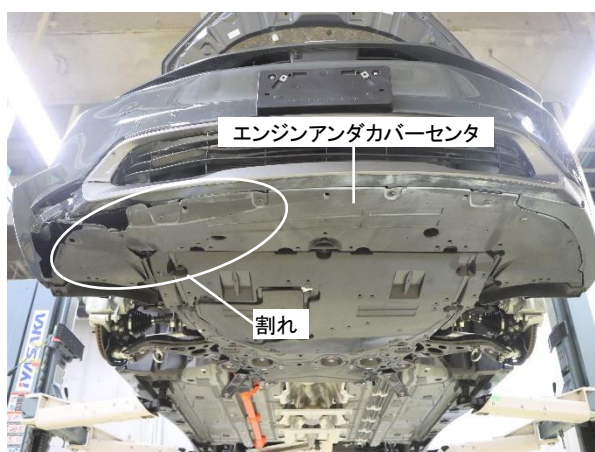
- ✓ フロントバンパカバーの後退により、エンジンアンダカバーセンタが割れています。

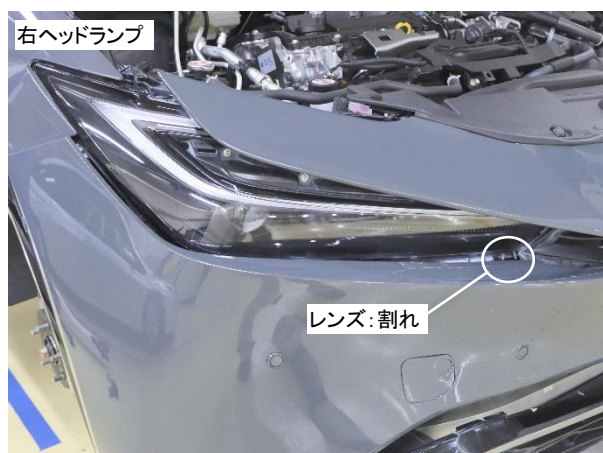
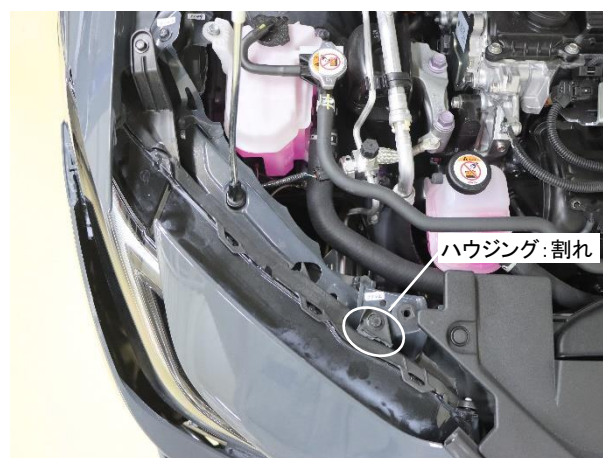
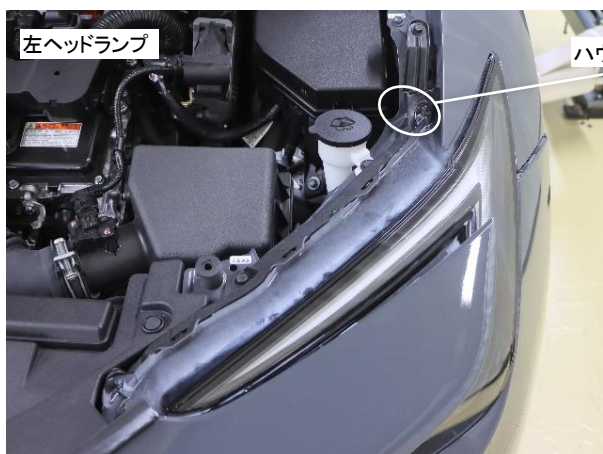
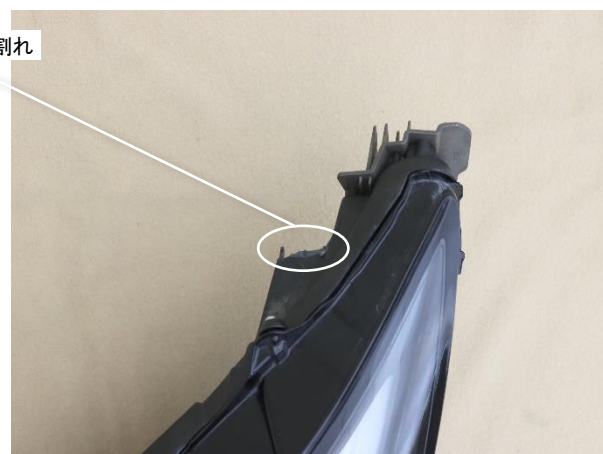
- ✓ 右ヘッドランプは、レンズやハウジングのボデーに取付ける部分が割れています。
- ✓ 左ヘッドランプは、ハウジングのボデーに取付ける部分が割れています。

- 左右ヘッドランプは、レンズ、ハウジング補給部品を用いた取替。
- 左フロントフェンダは、倒れやひずみ修正。

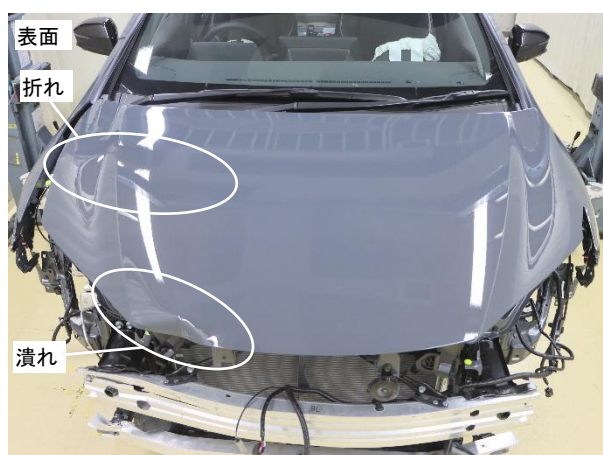
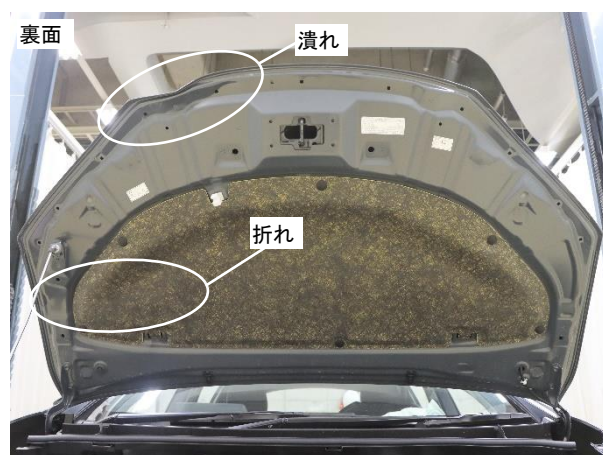
- ✓ フード前端右側が潰れ、右側中央部分が折れています。

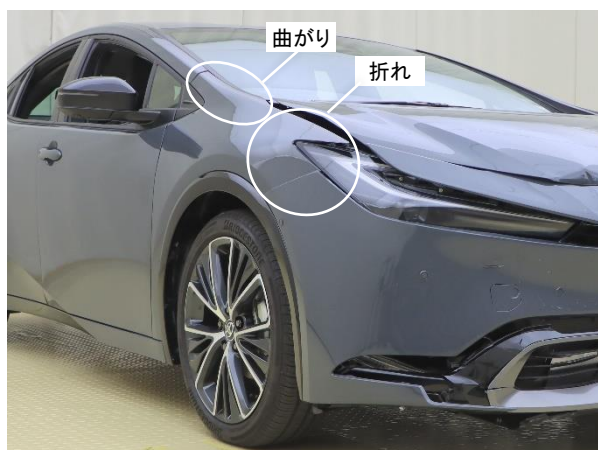
- ✓ フロントバンパカバー、右ヘッドランプに押込まれ、折れや曲がりが生じています。
- ✓ 衝突によりフェンダ全体が後退し右フロントドアとの隙間が狭くなっています。また衝突後の右フロントドアの開閉により、右フロントドア前端部に接触傷やひずみがあります。

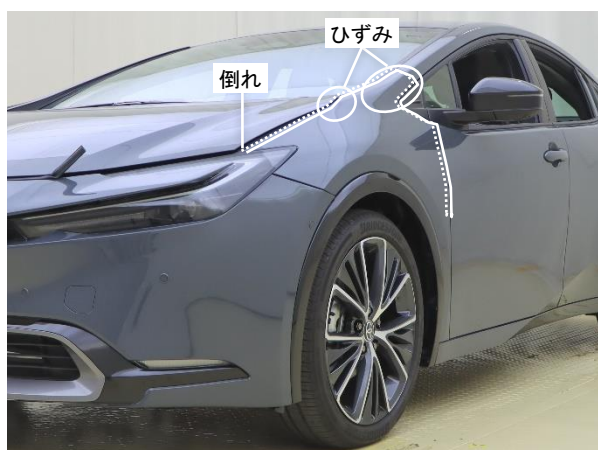
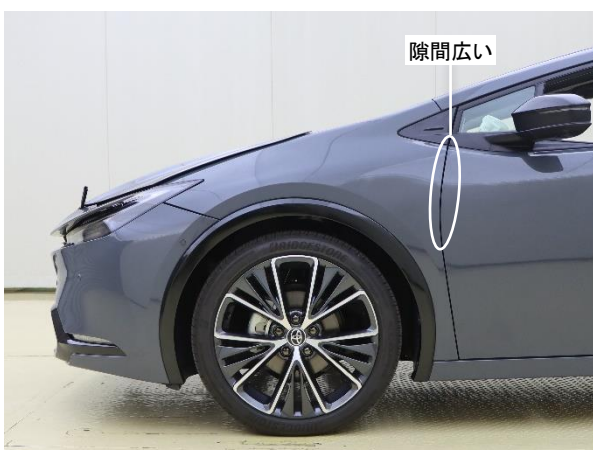
- ✓ フェンダ上部全体が左側へ倒れ、ひずみがあります。
- ✓ 左フロントフェンダとフロントドアの上部隙間が僅かに広がっています。

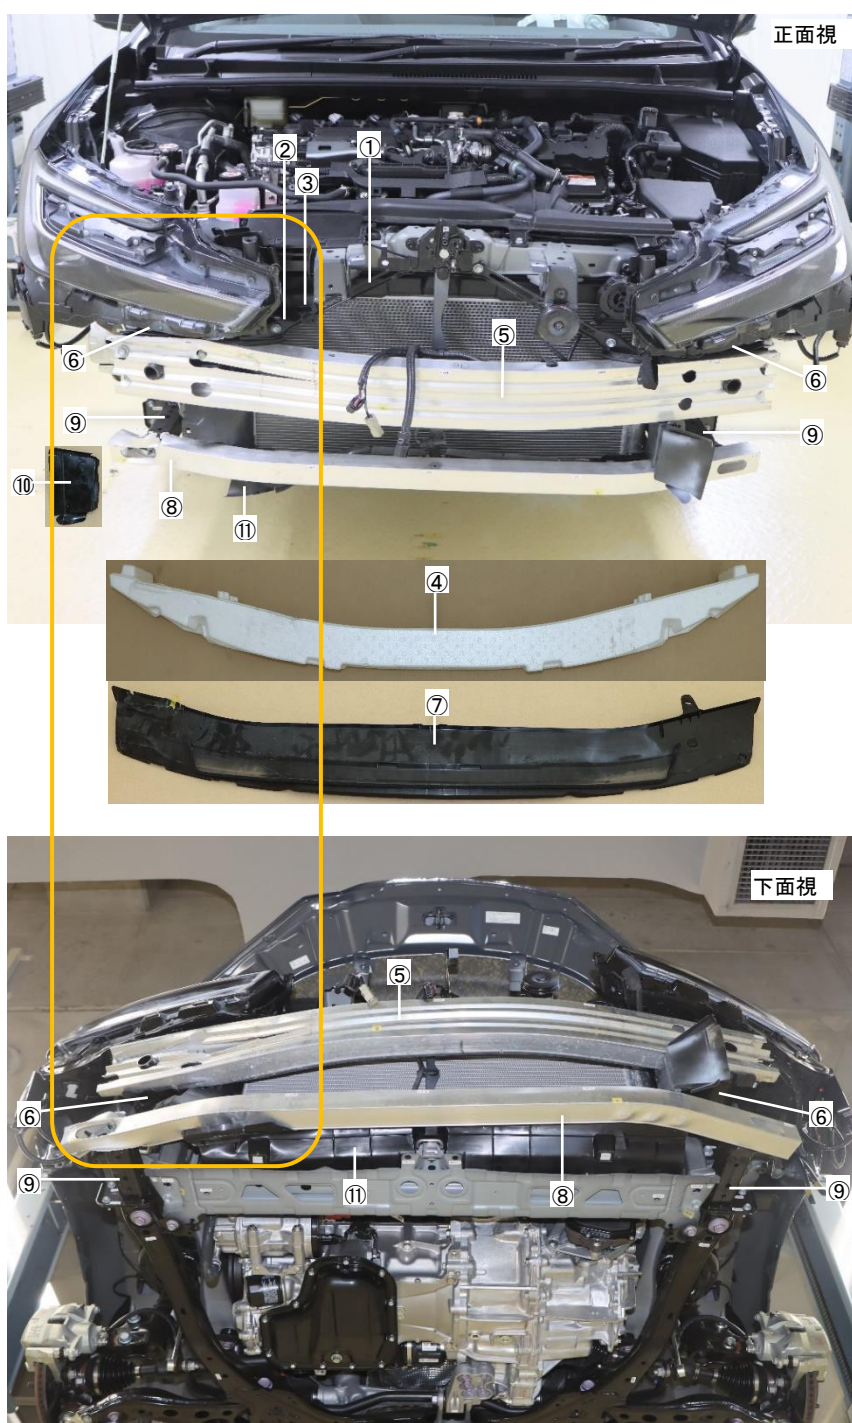
橙線で囲われた範囲の部品に潰れや割れがあります。

- ✓ ①右ラジエータマウンティングブラケットアップ、②フロントバンパスパーサ No.1、③右ラジエータトッサポートシール No.2、④フロントバンパエネルギーアブソーバ、⑤フロントバンパラインホースメント、⑥左右フロントサイドメンバブラケット、⑦フロントバンパアブソーバロウ、⑧フロントバンパラインホースメント No.2、⑨左右フロントバンパエクステンション、⑩右ラジエータサイドエアガイドプレートフロント、⑪ラジエータエアガイド No.3 に、潰れや割れが生じています。

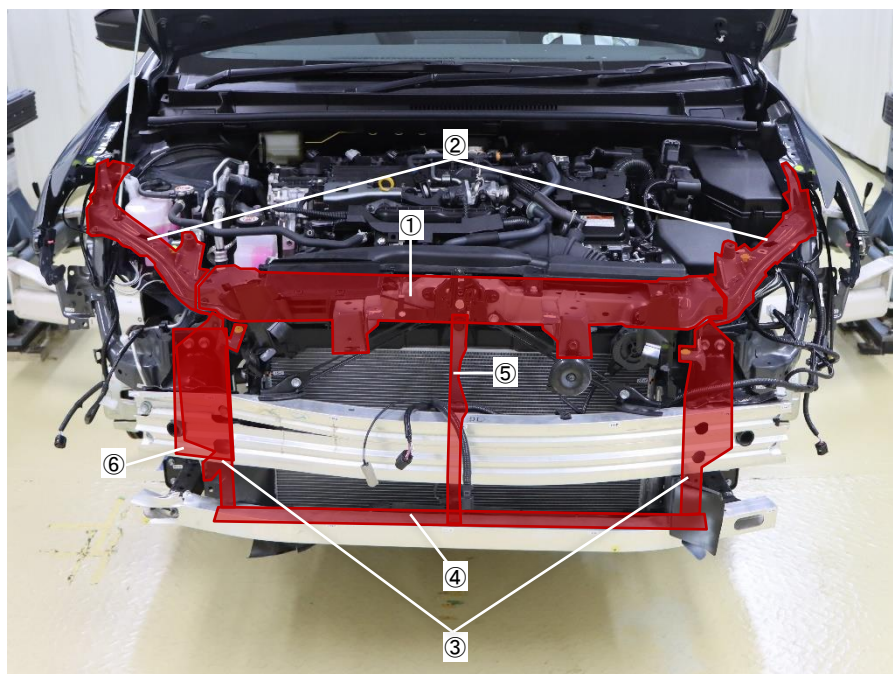
赤色の骨格部品が損傷しています。

- ✓ ①ラジエータサポートアッパ、②左右フロントバンパステー、③左右ラジエータサポート、④ラジエータサポートロウ、⑤フードロックサポートブレース、⑥右フロントバンパマウンティンググリンホースに、曲がりやねじれがあります。

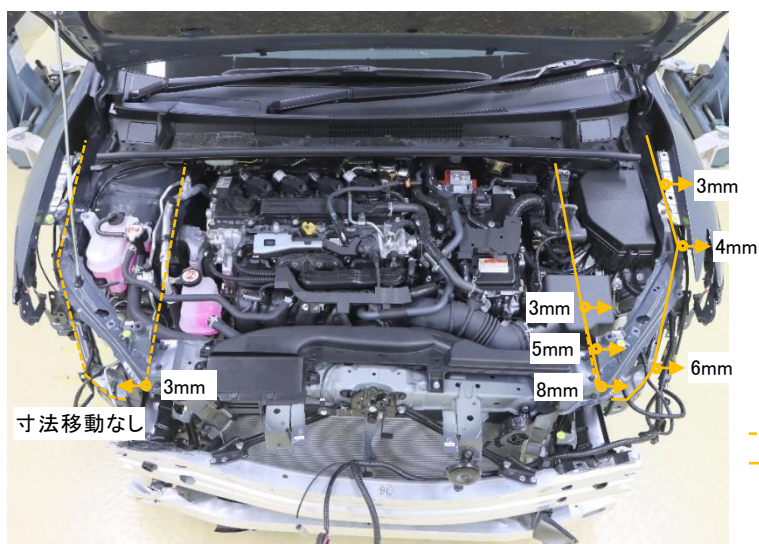
- ✓ 右フロントサイドメンバに潰れはありませんが、前端部(右フロントバンパマウンティンググリンホース)は右方向に 3mm 寸法移動しています。右フロントフェンダエプロンのフロントエプロントゥーカウルサイドメンバ、フロントエプロントゥーカウルサイドメンバアウトフロント部に左右方向への寸法移動はありません。

また左フロントサイドメンバに潰れはありませんが、前端部からショックアブソーバ前まで左方向に 3～8mm 寸法移動しています。同様に左フロントフェンダエプロンのフロントエプロントゥーカウルサイドメンバ、フロントエプロントゥーカウルサイドメンバアウトフロント部が左方向に 3～6mm 寸法移動しています。

- 右フロントサイドメンバ前端部(フロントバンパマウンティングリインホース)と左フロントサイドメンバ、左フロントフェンダエプロンに上下、左右方向への寸法移動があることから、車両 4 点固定による引き修正作業。

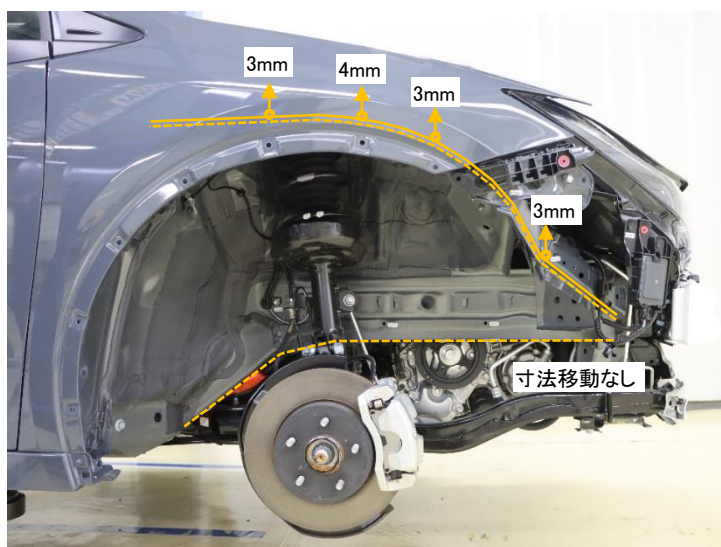
- ✓ 右フロントサイドメンバに潰れや上下方向への寸法移動はありませんが、右フロントフェンダエプロンのフロントエプロントゥーカウルサイドメンバ、フロントエプロントゥーカウルサイドメンバアウトフロント部は、上方向に 3～4mm 寸法移動しています。

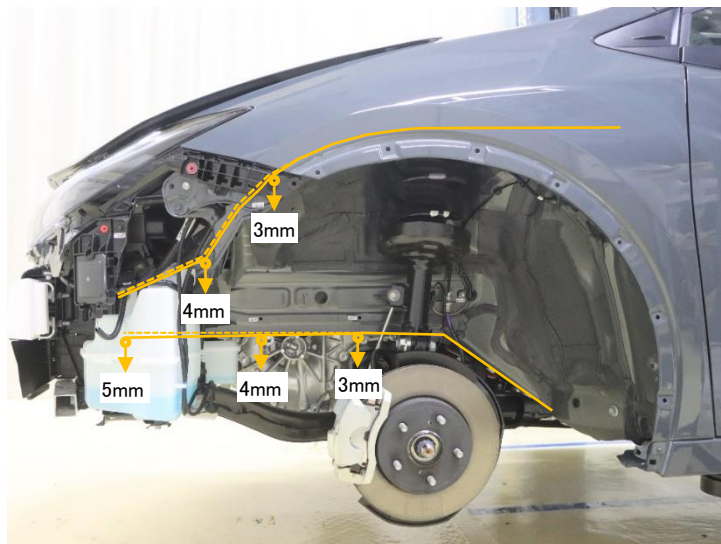
左フロントサイドメンバに潰れはありませんが、前端部からショックアブソーバ前まで下方向へ 3～5mm 寸法移動しています。同様に右フロントフェンダエプロンのフロントエプロントゥーカウルサイドメンバ部は、下方向に 3～4mm 寸法移動しています。

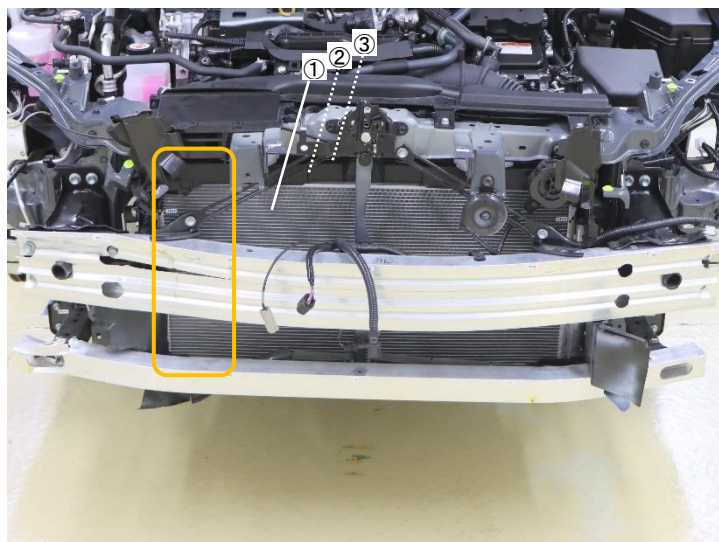
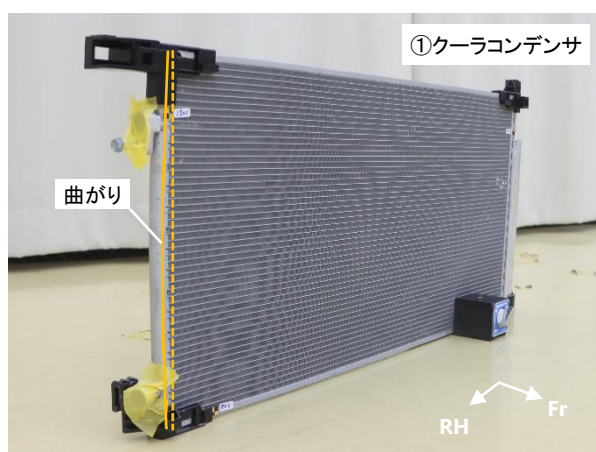
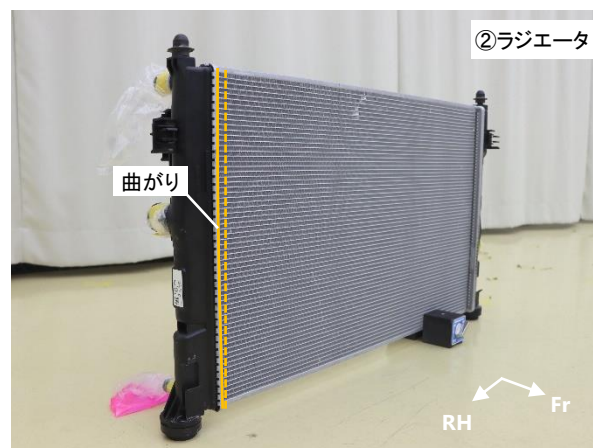
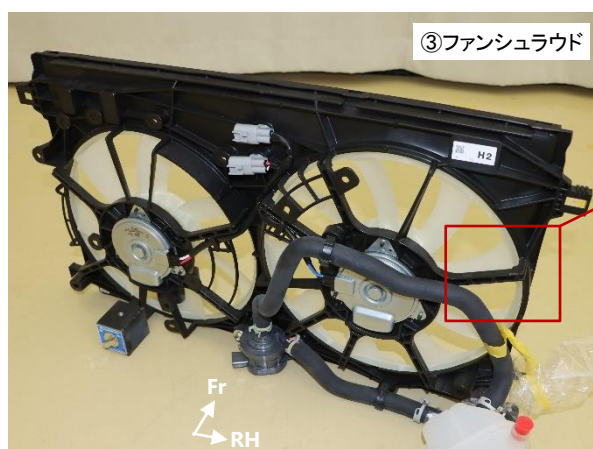
- ✓ ラジエータサポートアッパ、フロントバンパラインホースメントの後退で、①クーラコンデンサと②ラジエータの右側が曲がり、③ファンシュラウドはサクシオンホースと接触し傷がついています。

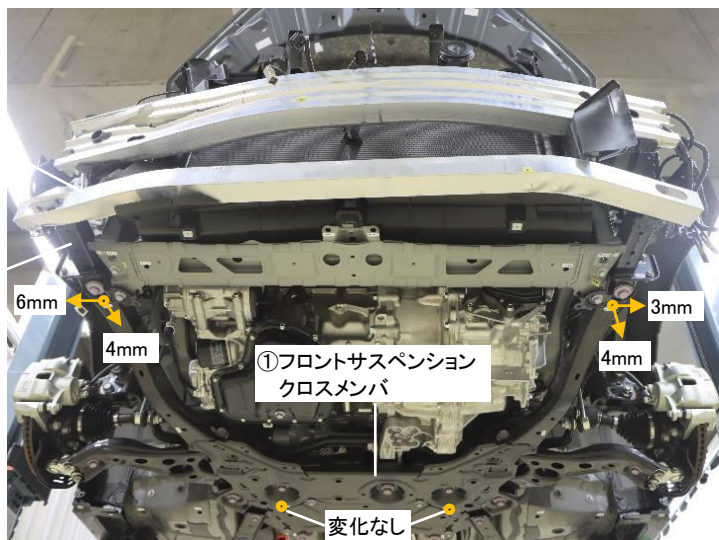
- ✓ ①フロントサスペンションクロスメンバは、②フロントバンパラインホースメント No.2、③右フロントバンパエクステンションの後退に伴い、右前側計測点で 4mm 後退、右方向に 6mm 寸法移動、左前側計測点で左方向に 3mm、下方向に 4mm 寸法移動、左右後側計測点に寸法変化はありません。また目視による折れや潰れなどの損傷はありません。

- フロントサスペンションクロスメンバは、全体のねじれなど変形はないが右フロントバンパエクステンション取付面やフロントサイドメンバとの取付穴が損傷しているため取替。

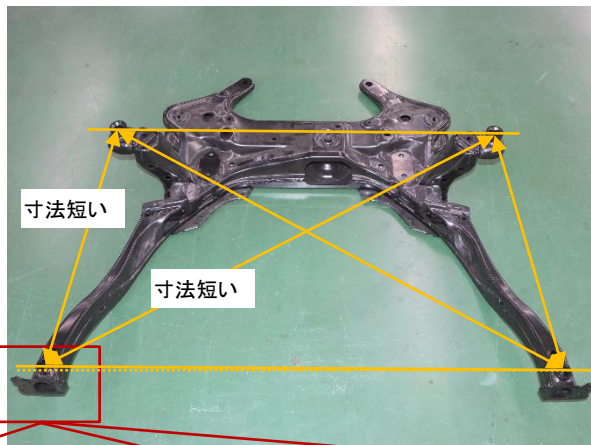
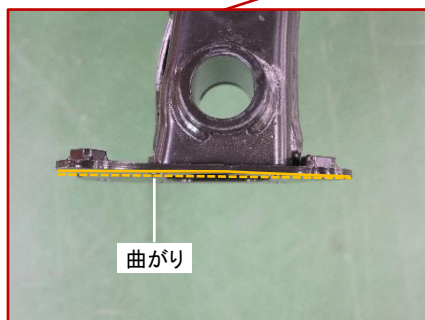
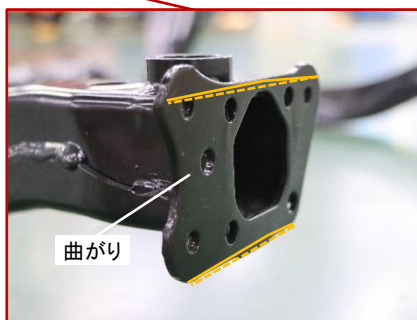
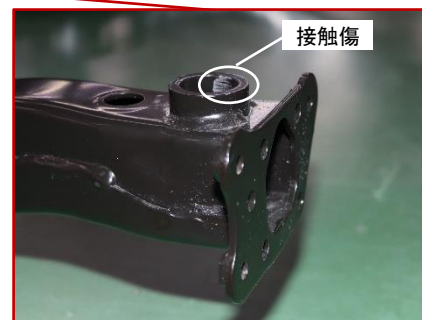
- ✓ 右取付部分が、左取付部分と比べ寸法が短くなっていました。
- ✓ 目視確認では、右フロントバンパエクステンション取付面に曲がり、フロントサスペンションクロスメンバ取付穴内面にボルトと接触した傷がありました。

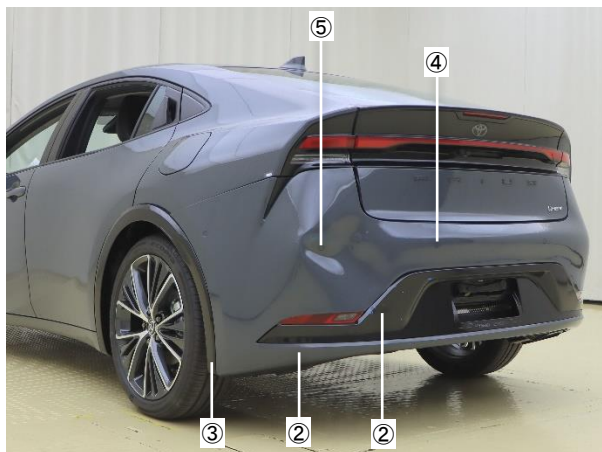
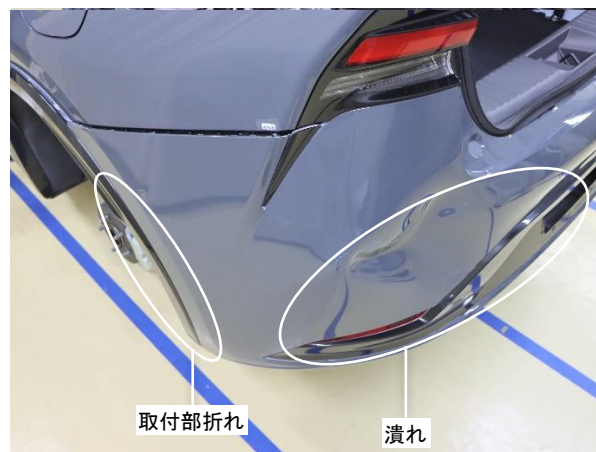
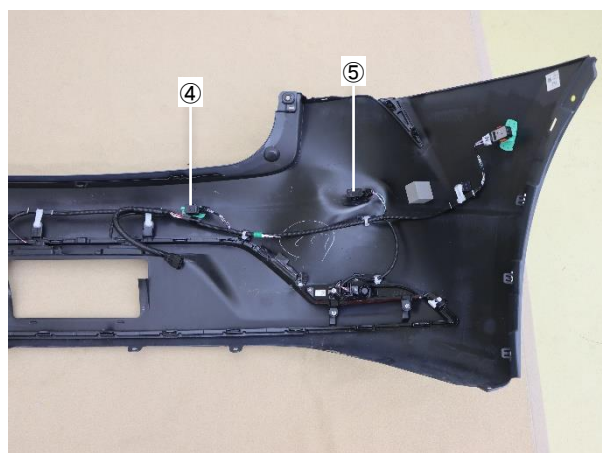
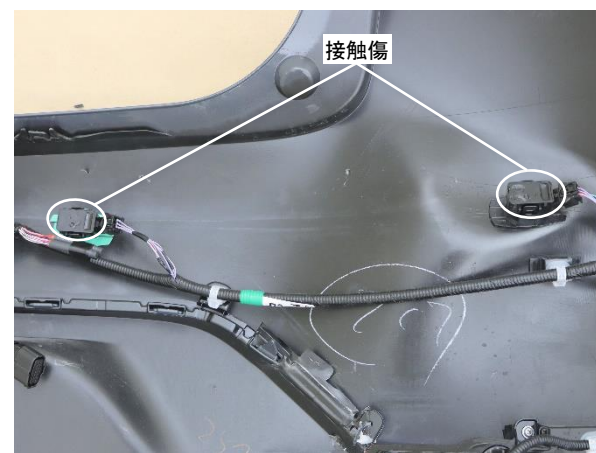
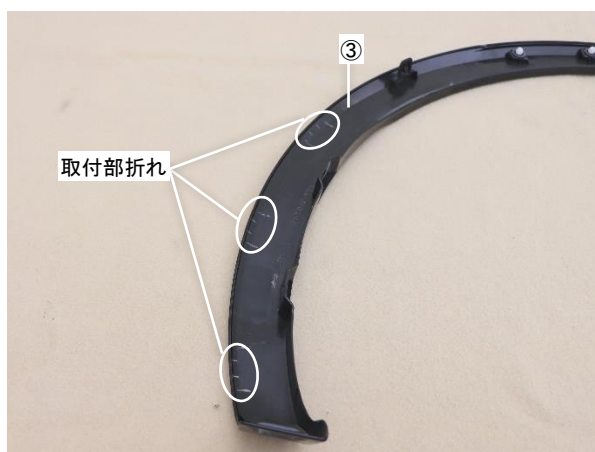
- ✓ ①リヤバンパカバー、②リヤバンパガードセンタが潰れ、③左クォータアウトサイドモールディング取付部が折れ、④左ウルトラソニックセンサリヤセンタ、⑤左ウルトラソニックセンサリヤコーナにボデーローバックパネルとの接触による傷があります。

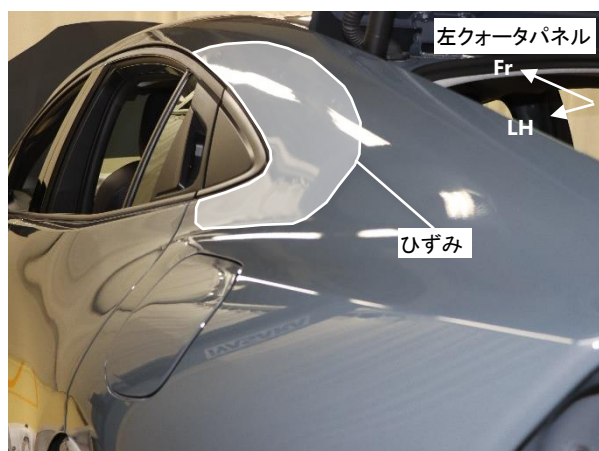
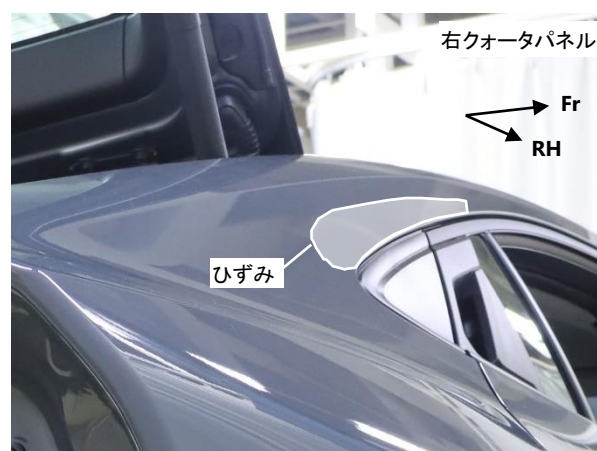
- ✓ 左クォータパネル上部に大きいひずみがあります。
- ✓ 右クォータパネル上部にも小さいひずみがあります。

- 左バックドアオープニングサイドリインホース左方向への寸法移動は、簡易固定し寸法修正作業。
- 左右クォータパネルは、骨格引き作業後の状態を見て修理作業方法を検討。

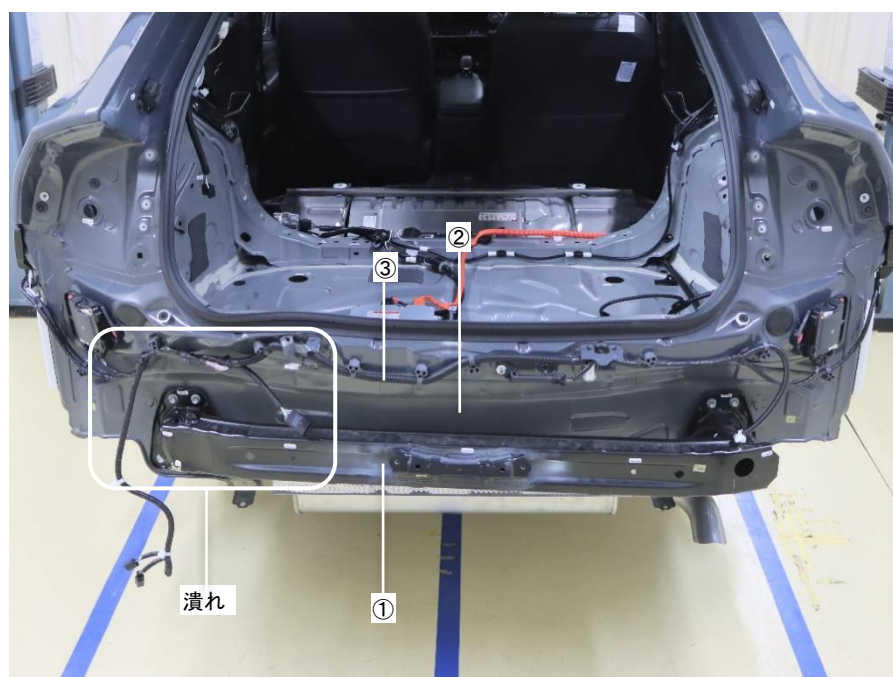
白線で囲われた範囲の部品に潰れがあります。

- ✓ ①リヤバンパラインホースメントおよび左クラッシュボックス部を中心に、②ボデーローバックパネル、③フロアワイヤ No.2 のコネクタが潰れています。

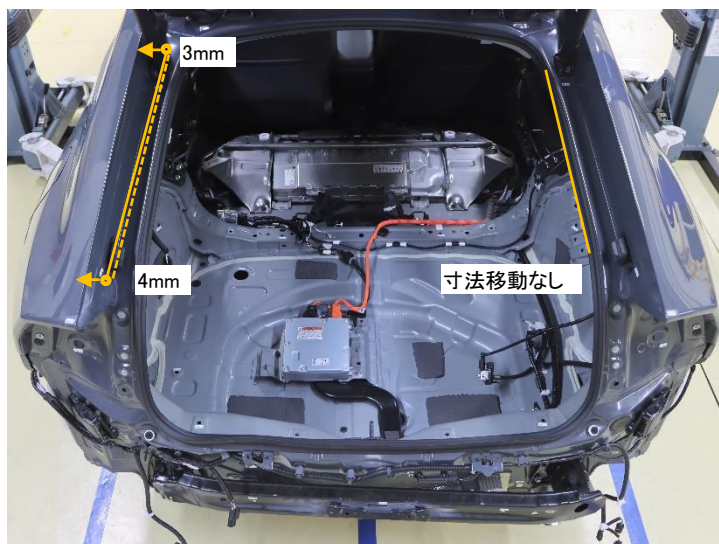
- ✓ バックドア開口部は、左バックドアオープニングサイドリインホースが 3～4 mm左方向に寸法移動しています。右バックドアオープニングサイドリインホースに上下、左右方向の寸法移動はありません。

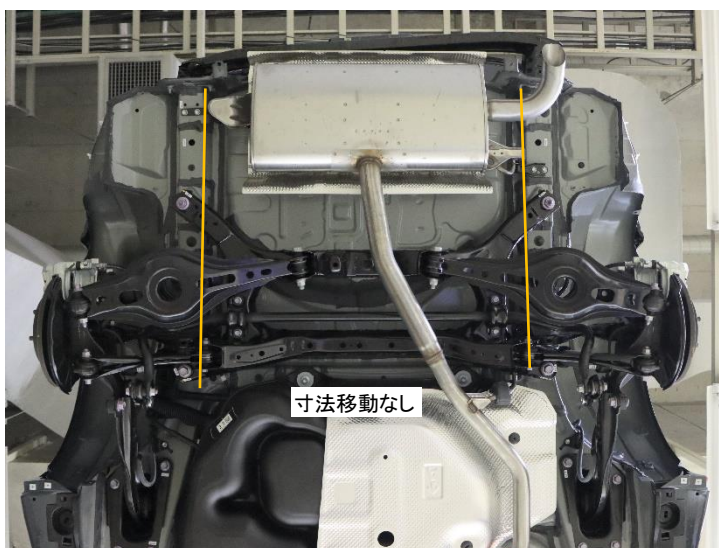
- ✓ 左右リヤフロアサイドメンバに潰れや左右方向への寸法移動はありません。

- 左右リヤフロアサイドメンバに寸法移動はないが、ボデーローバックパネル取外し後にリヤバンパリインホースメント取付部フランジを確認し、損傷状態によって修正または取替を検討。

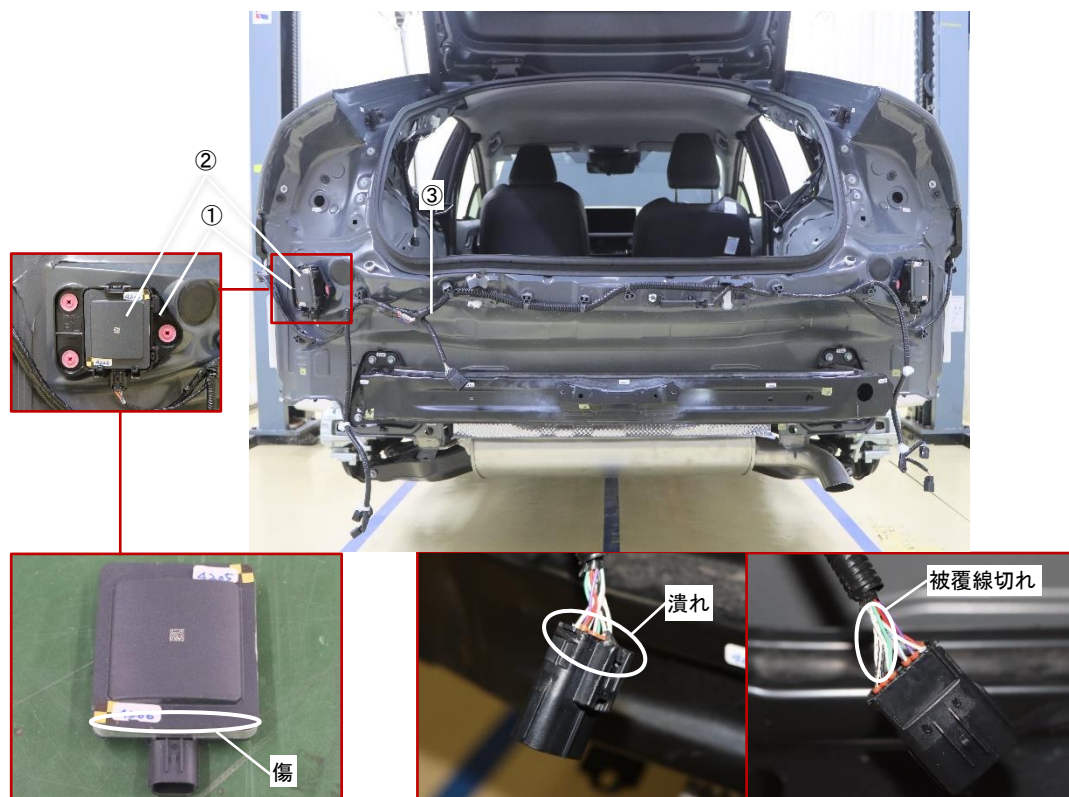
- ✓ ①左ブラインドモニタセンサブラケットに押され、②左ブラインドスポットモニタセンサに傷、③フロアワイヤ No.2 のコネクタが潰れ、ハーネスの被覆が傷ついて銅線が露出しています。

- フロアワイヤ No.2 は、コネクタ部および複数の被覆線に損傷があるため取替。
