自研センターニュース

7  
JULY 2025

令和7年7月15日発行  
毎月1回15日発行（通巻598号）

## トヨタ プリウス (MXWH60) 後部損傷の復元修理

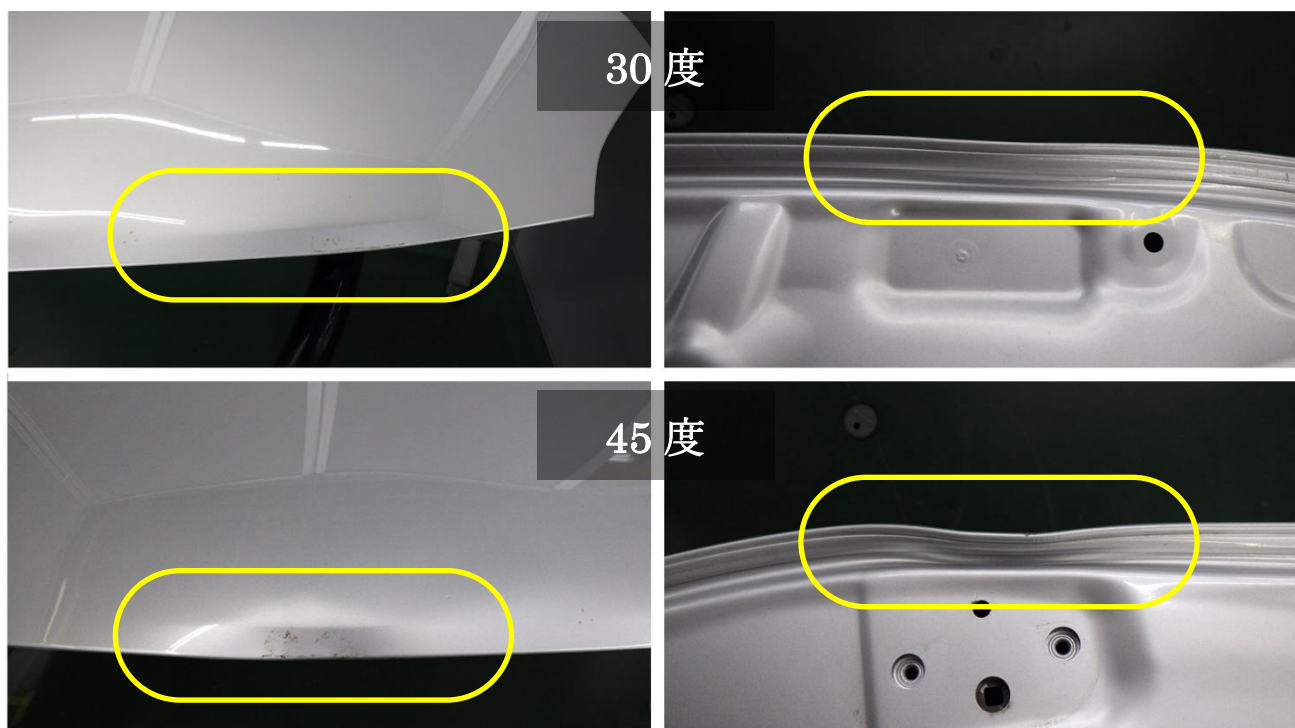
写真1は、「30度表面/裏面（上）」「45度表面/裏面（下）」写真2は、「60度表面/裏面（上）」  
「75度表面/裏面（下）」の状態です。黄色で示した部分に損傷が確認できます。

写真1 損傷状態 30度、45度

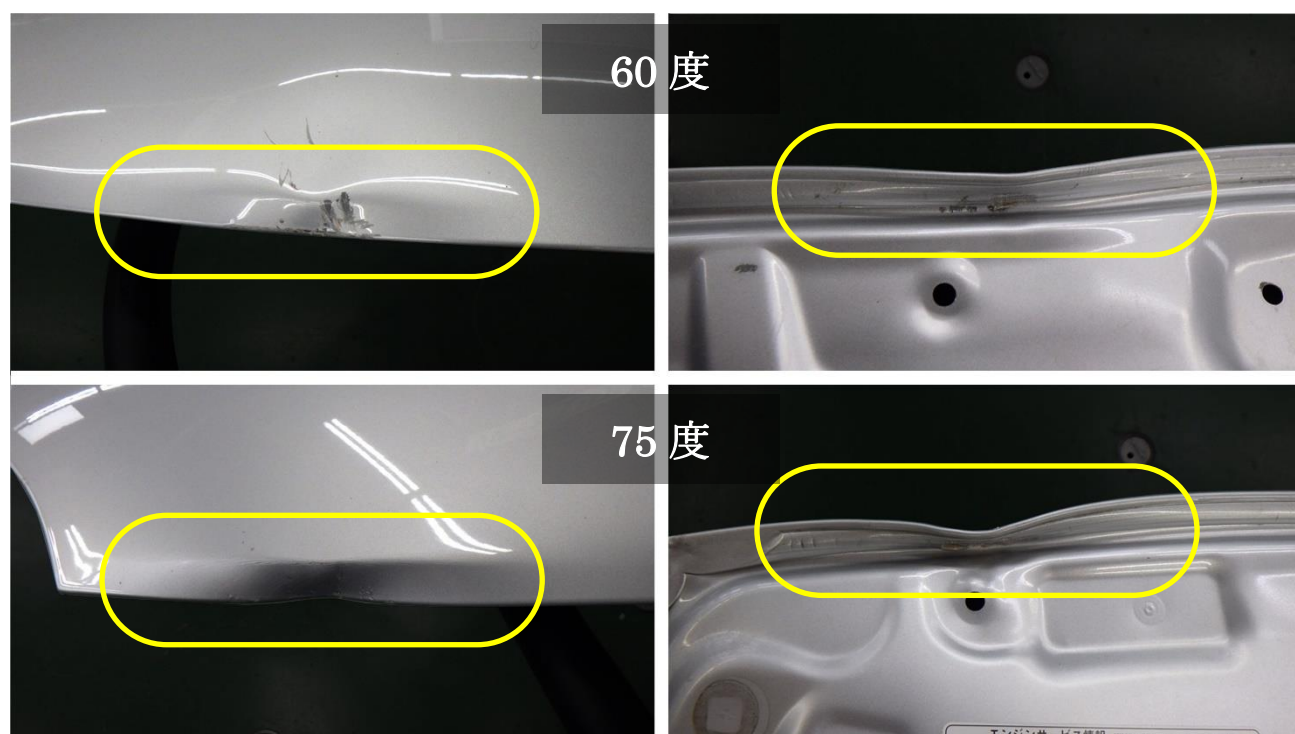
写真2 損傷状態 60度、75度

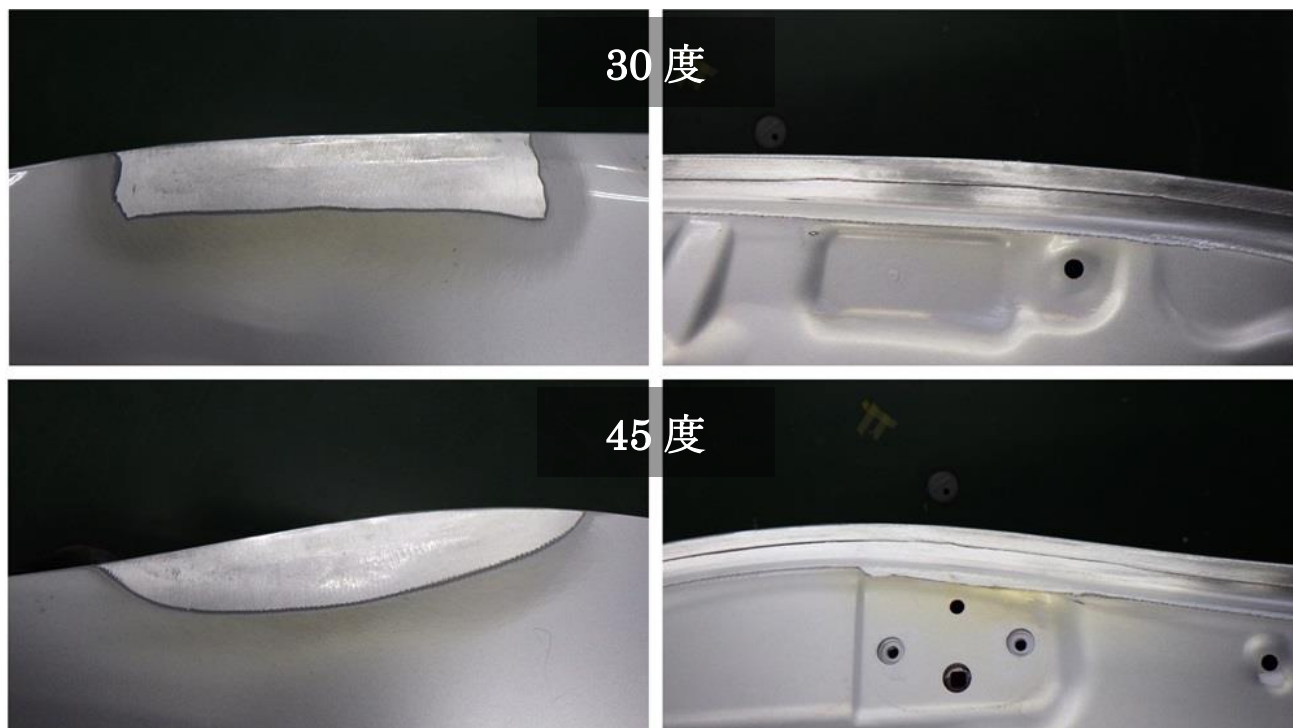
30 度、45 度および 60 度については、目視上割れなどの不具合は見受けられませんでした。75 度の黄色で示した部分に変化が見受けられますが、目視では割れが発生しているのか判断ができません。

写真 12 作業後状態確認 30 度、45 度

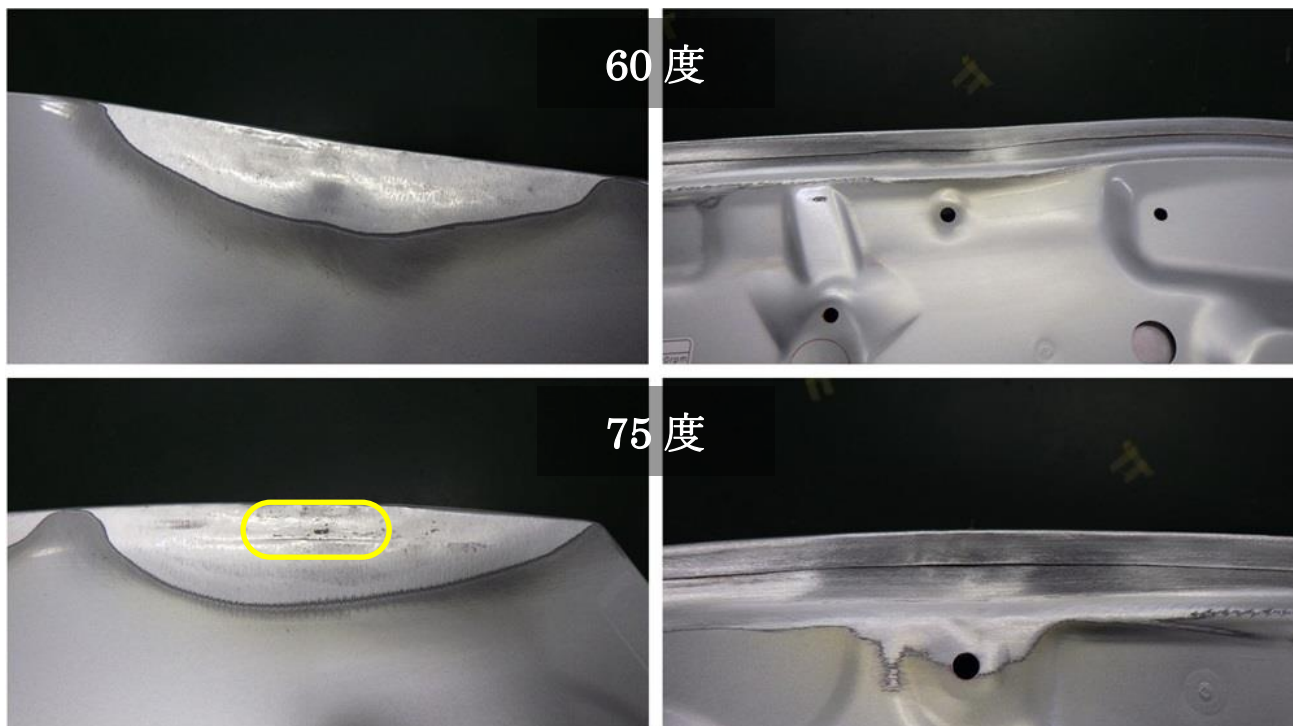
写真 13 作業後状態確認 60 度、75 度

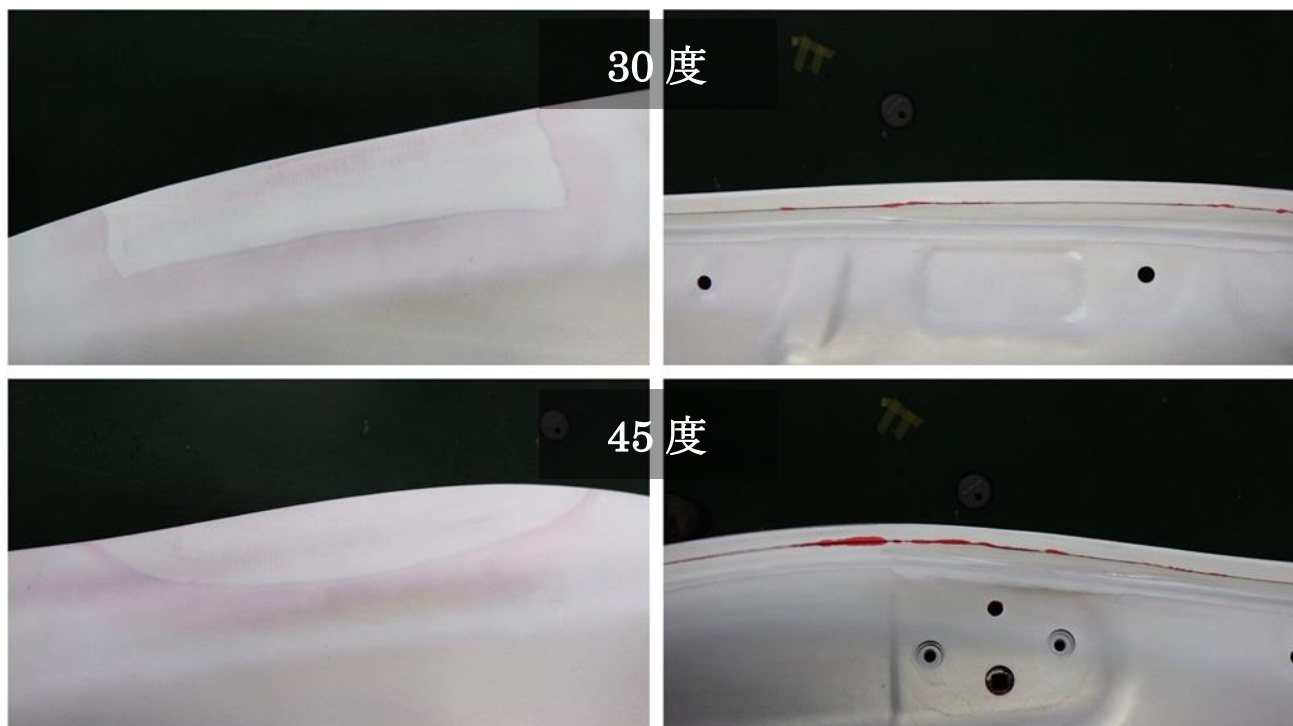
写真 15 浸透探傷試験 30 度、45 度

専用の現像液は白く、割れがある場合、白色の上に鮮やかな赤色の浸透液が出現します。30 度、45 度、60 度には浸透液の出現はなく、割れは無いと判断できますが、75 度の黄色で示した部分に浸透液が出現し、割れが確認されました。なお、各角度の裏面における浸透液出現箇所は、ヘミング部に浸透液が侵入し清掃しきれなかったものであり、割れではありません。

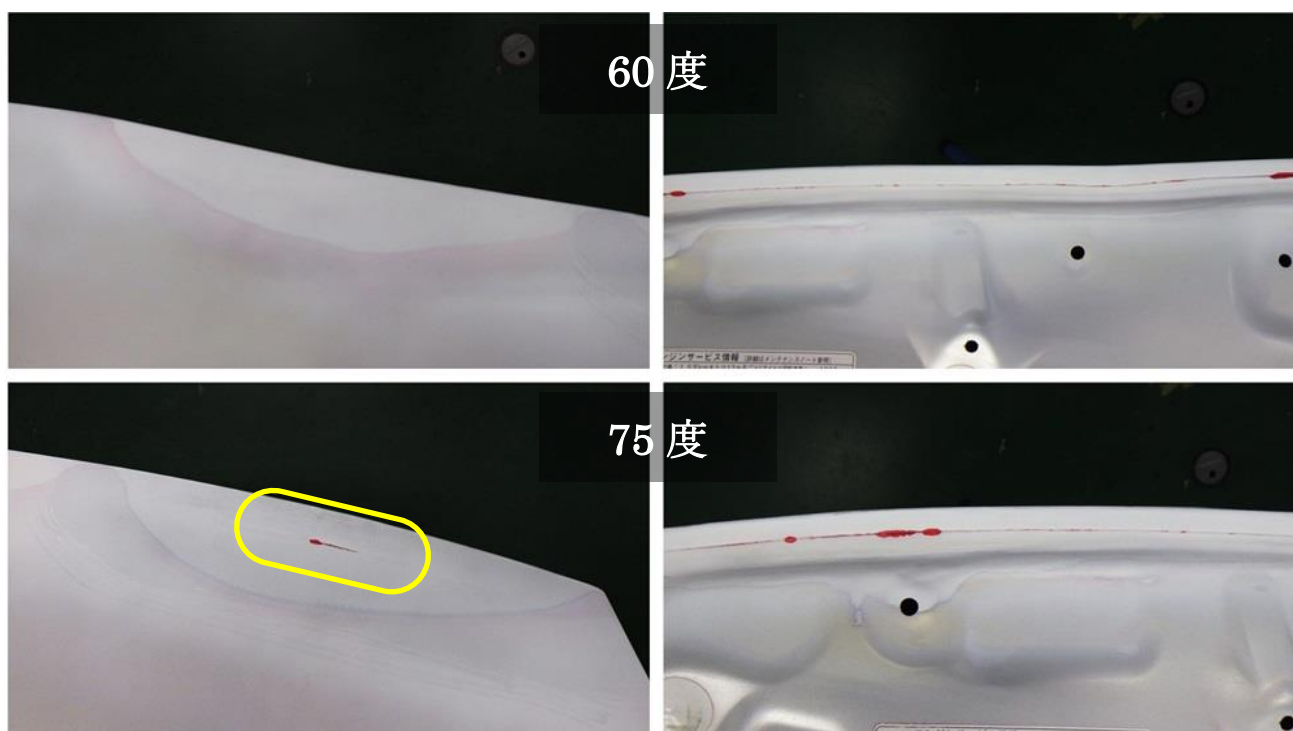
写真 16 浸透探傷試験 60 度、75 度

| 損傷角度 | 浸透探傷試験結果 | | 備考 |
|---|---|---|---|
| 75度 | 発生 | 無し | インナパネルを支点に、鋭角に折れた部位で割れ発生 |

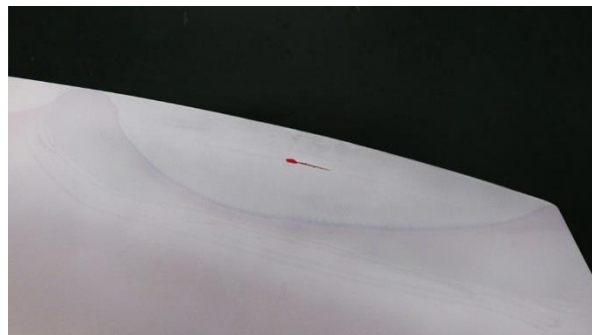
写真 18 損傷角度 75 度の割れ

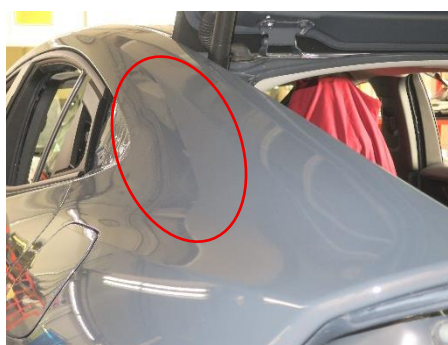
⑥引き作業後の左クォータパネルの状態

ボデーローワーバックパネルとバックドア開口部の寸法修正が完了しましたが、クォータパネル上部のひずみは残っています。しかし、ひずみの程度が軽微であることからハンマリングや板金パテは不要と判断しました。

赤枠内に軽微なひずみ

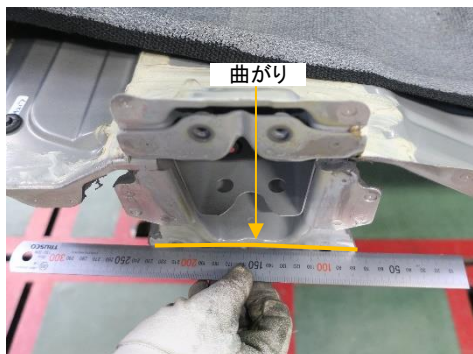
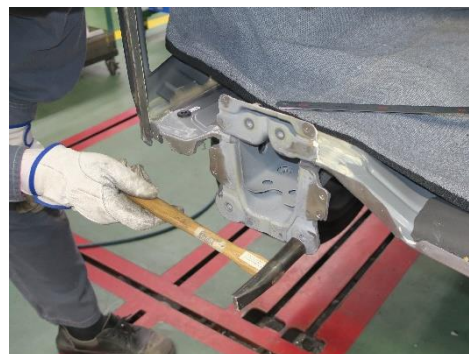
- ① リヤバンパラインホルスメント(左右クラッシュボックス部)取付フランジ部分が損傷しているため、板金作業を行いました。

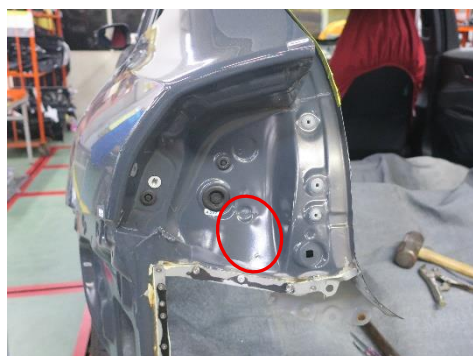
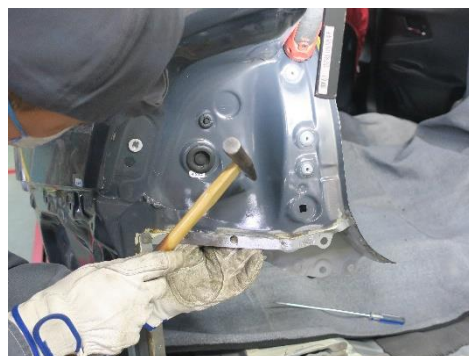
- ② 左バックドアオープニングサイドリインホースのリヤランプ取付部分が損傷しているため、板金作業を行いました。

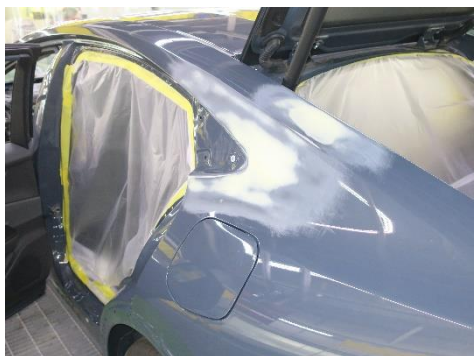
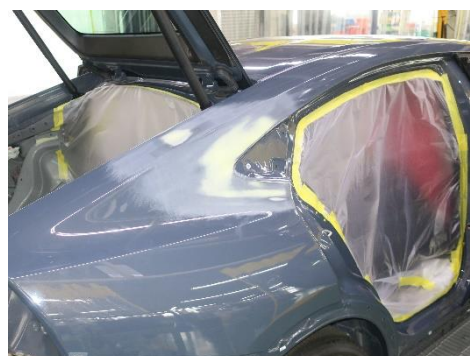
⑤左右クォータパネル上部は、寸法修正引き作業後もひずみが残っていたため、塗装工程でポリパテ修正作業を行いました。
