自研センターニュース

令和7年10月15日発行  
毎月1回15日発行（通巻601号）

## スバル ソルテラ (XEAM10X) ヘッドランプ分解取替え

### 前部損傷の復元修理

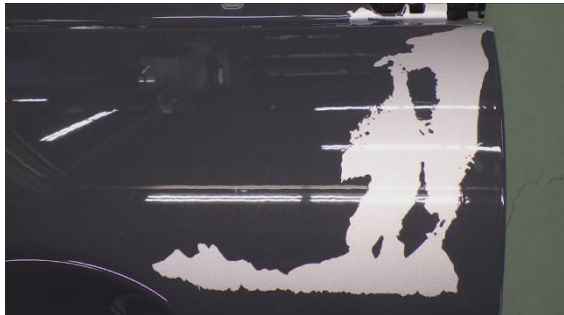
| フィルムの剥がし作業 | |
|---|---|
| <p>フィルムは粘着力が強く、塗膜剥がれが発生する場合があります。</p> <p>これは、足付けが不十分な再塗装車両や塗膜自体にダメージがある車両などで起こりやすい現象です。</p> | |

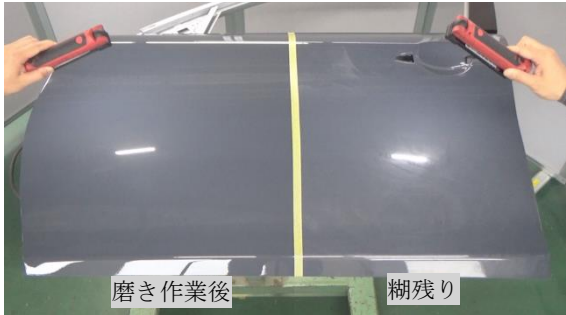
| 糊残り | |
|---|---|
| <p>写真右側がフィルムを剥がしたままの状態です。<br/>白くモヤのような糊残りが確認できます。</p> <p>写真左側は磨き作業を行い、仕上げ処理を行った状態です。</p> | |

| 糊残り | |
|---|---|
| <p>ラッピングフィルムの膜厚は薄く、糊が残ったまま新しいフィルムを貼りつけた場合、糊の段差により凹凸が発生します。</p> <p>糊残りの量はフィルムのメーカー、種類、耐用年数、貼りつけ期間や車両の保管状況などで変わるため、シリコンオフなどの脱脂材では取り切れないことが多く、磨き作業が必要となります。</p> | |

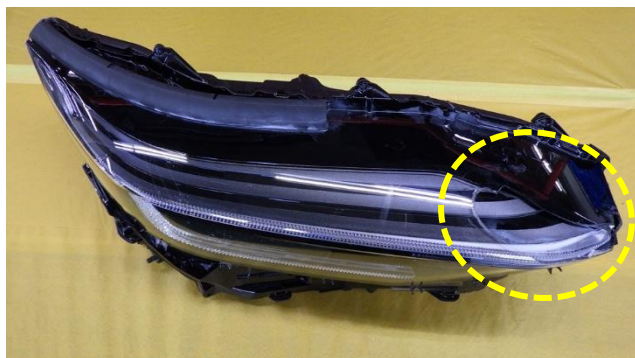
事故によりヘッドランプ全体が後退し、割れ、接触痕などの損傷が発生しました。

写真 1：ヘッドランプレンズ上部割れ

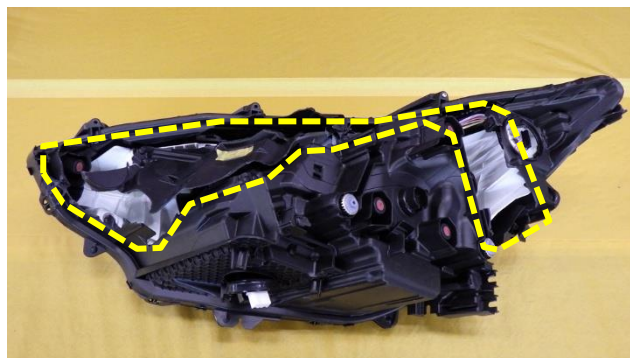
写真 2：ヘッドランプハウジング割れ

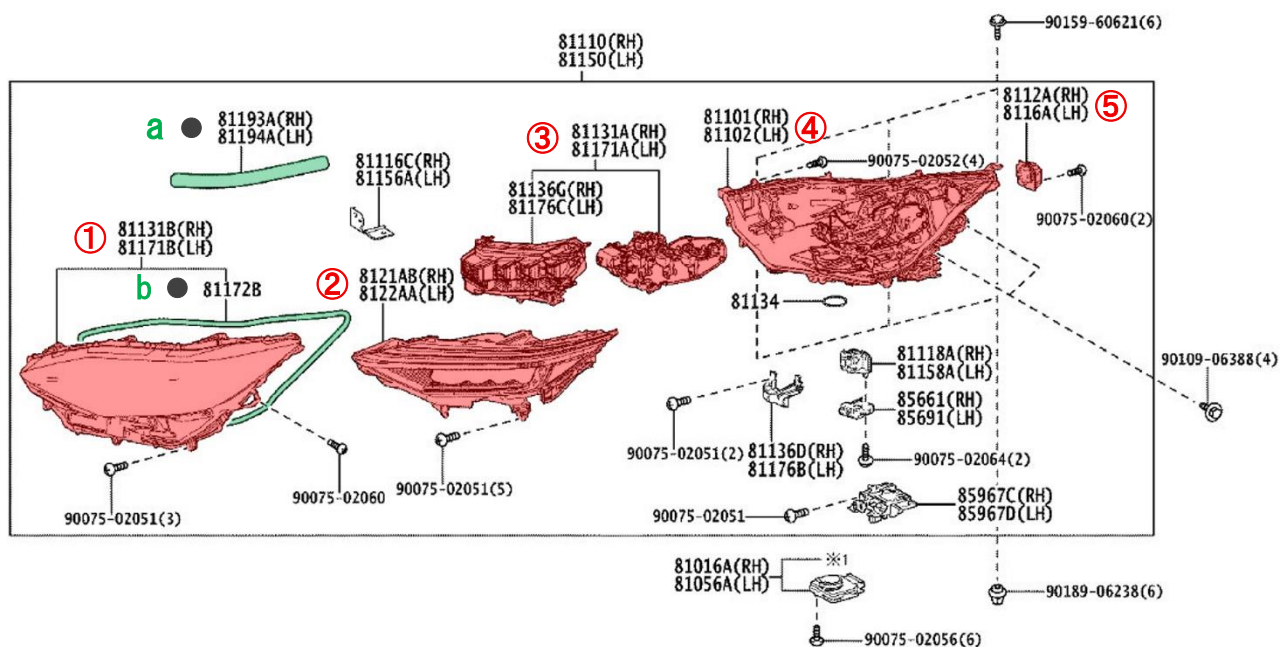
イラスト 2：損傷部品（赤色部）

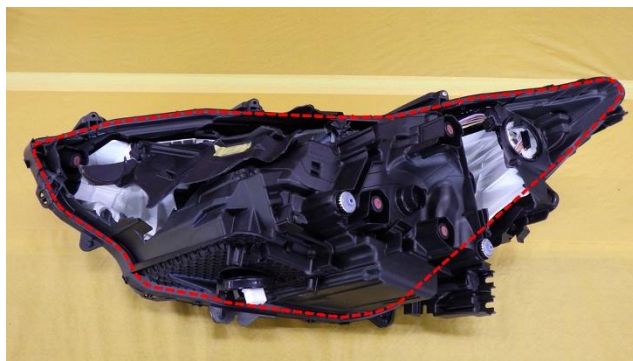
写真 3：ガスケット部加熱位置（赤点線部）

レンズ取付けスクリュを取外したのち、工業用ドライヤを使用してハウジング側よりガスケット部を加熱します。(写真 3 参照)  
加熱後、ツメのかん合を解除してレンズを取外します。

ハウジングを再利用する際は、変形および溶損を防ぐため一部分への集中的な加熱や 120℃以上の温度での加熱は禁止です。

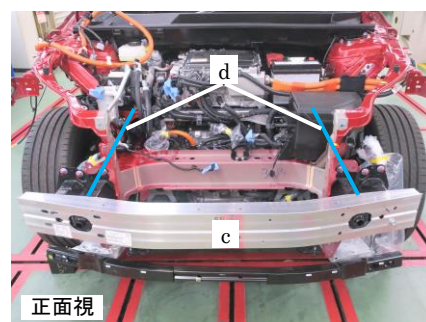
正面視  
左右サイドメンバ正常

① 入力が 12 時方向の衝突のため、左右ロックアップパネル後部を固定しフロントバンパラインホースメントにチェーンを掛けて 12 時方向へ引き、左右フロントサイドメンバの左右方向の寸法を修正しました。

- ② a:フロントサイドメンバブラケットを取付け、引き作業後のb:右アウトリガサブ AssyNo.1の修正状態を確認したところ、右アウトリガサブ AssyNo.1 取付面、寸法移動共に修正されました。続いてc:フロントバンパラインホースメントを取付け、引き作業後のd:左右フロントサイドメンバの修正状態を確認したところ、左右フロントサイドメンバの寸法移動が修正されました。

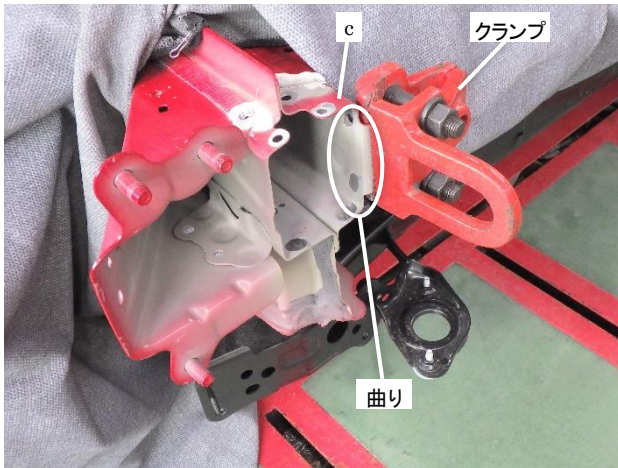
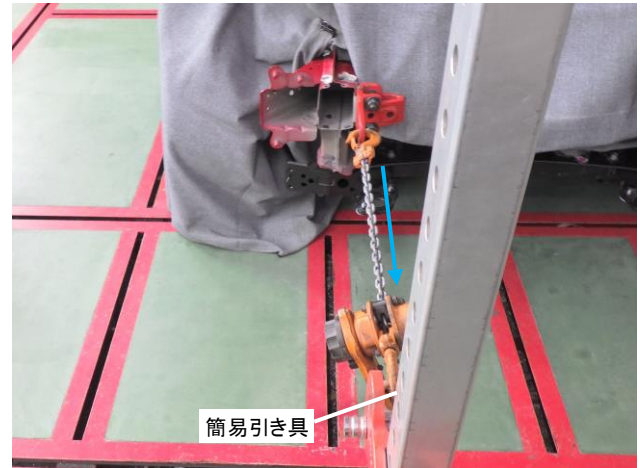
c:右フロントサイドメンバインナのフランジ部に曲がりがあるため、フランジ部をクランプして簡易引き具で板金修理しました。

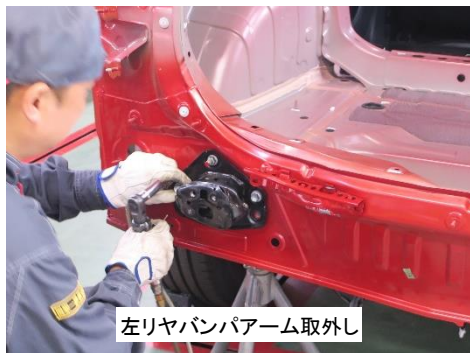
②引き作業後、左リヤバンパアームを取外して内部を確認したところ、左リヤフロアサイドメンバ  
取付フランジ部分に損傷があることが分かりました。

左リヤバンパアーム取外し

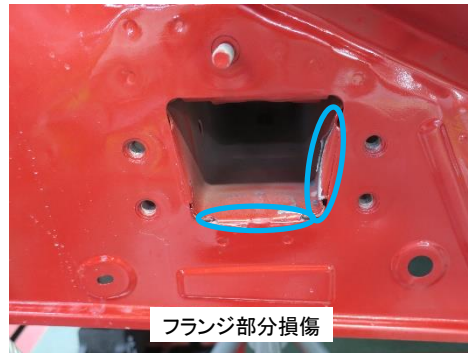
フランジ部分損傷

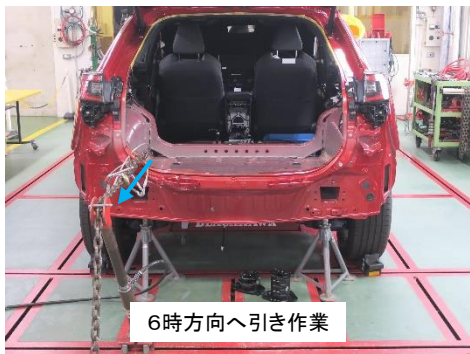
6時方向へ引き作業

③ボデーローワーバックパネルのバックドア開口部分寸法を修正するため、ボデーローワーバックパネル  
左上部にクランプを取付け、空打ち(ハンマで応力ひずみを取る)を行いながら 6 時方向へ引き作業  
を行いました。

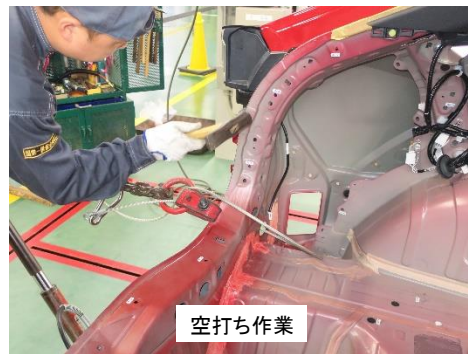
空打ち作業

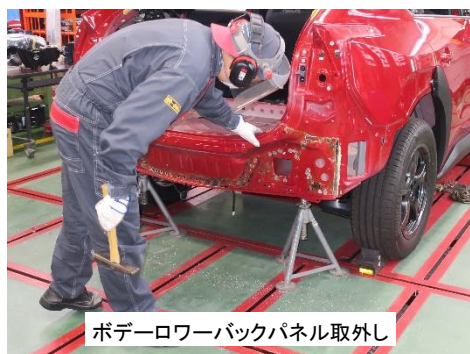
ボデーローワーバックパネル取外し

骨格部品全体が基準寸法内に修正されたので、ボデーローワーバックパネルを取外しました。

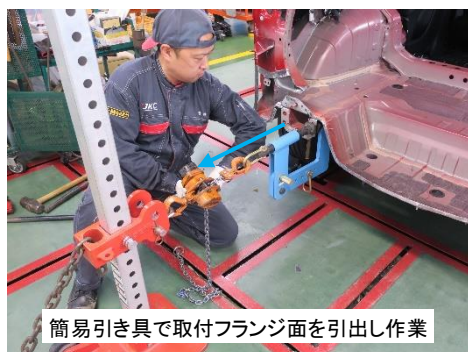
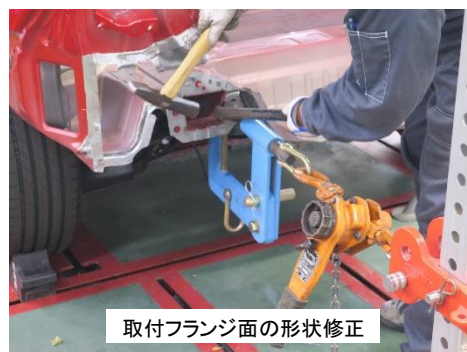
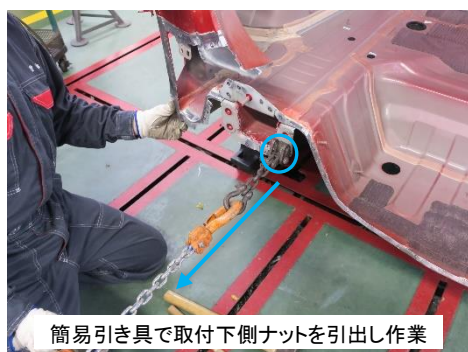
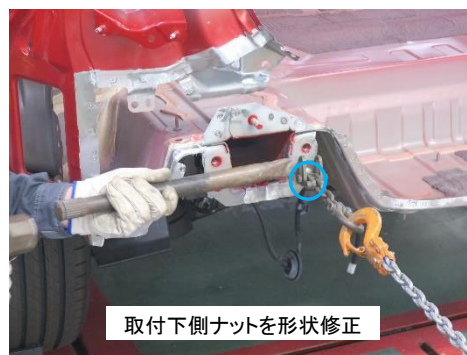
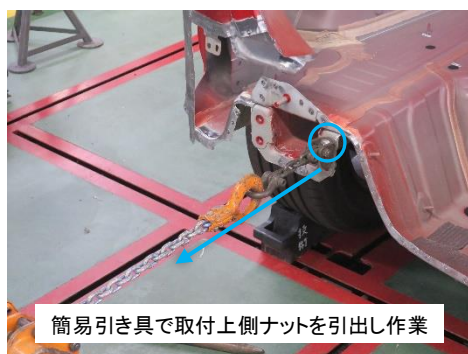
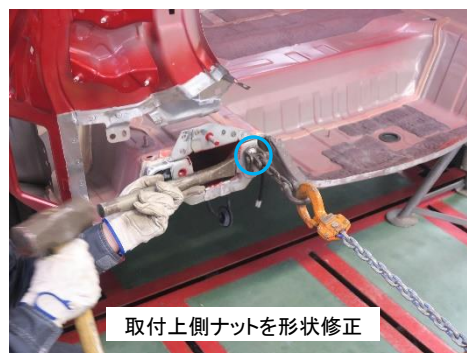
左リヤフロアサイドメンバ取付フランジ部分が損傷しているため、リヤバンパーム取付部分や取付ナット部分を簡易引き具で修正作業を行いました。

引出し作業とスプーン、ハンマによる板金作業で形状修正することができました。
