自研センターニュース

12
DECEMBER 2025

日産 アリア (FE0) 前部衝突の損傷診断

日産 アリア (FE0) 後部衝突の損傷診断

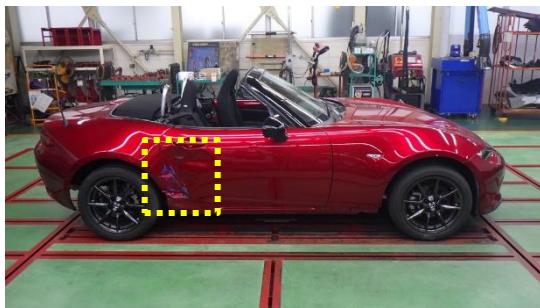
写真 1：入力位置（黄色破線）

右ドアから右リヤフェンダ前部（写真 1）に、2 時方向からの入力があり、リヤフェンダと周辺部品に損傷が発生しました。モデルプレートは写真 2 に示す位置に貼付けられており、リヤフェンダ取替時に再発行する必要があります。

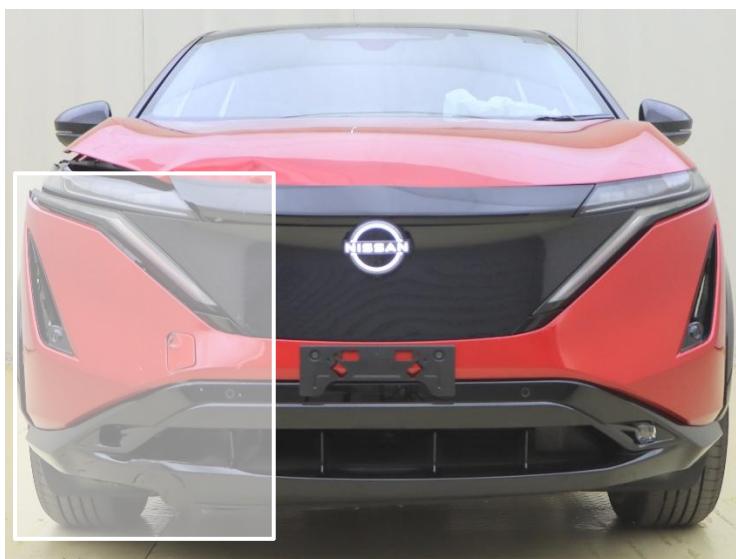
上下均質な固定壁へ若干の角度をもって衝突しています。 衝突速度は低速で、前面全体の右側約 40%の幅で衝突しています。

- ✓ 下写真の白枠部分が直接衝突した部位です。
- ✓ 前部全体の右側約 40%の範囲で相手物と衝突して後方に押込まれています。

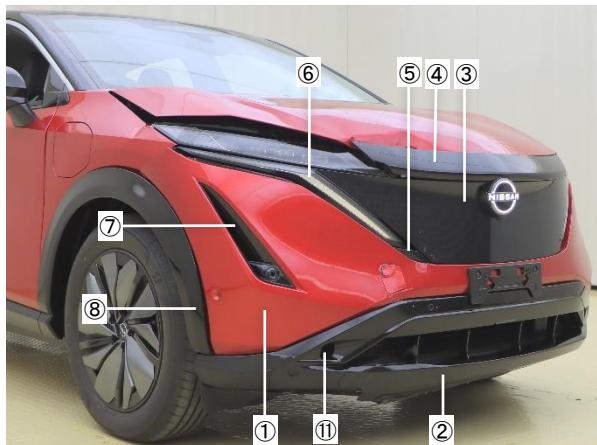
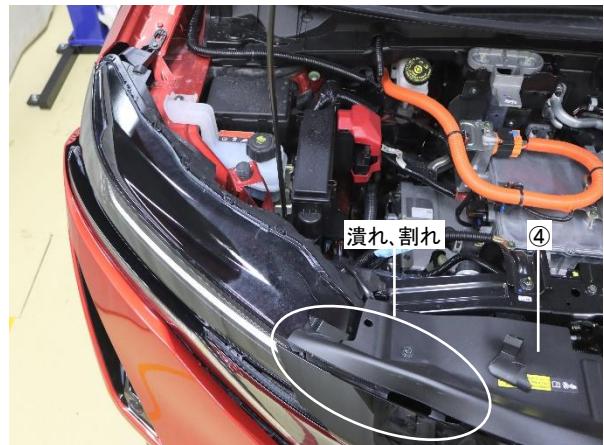
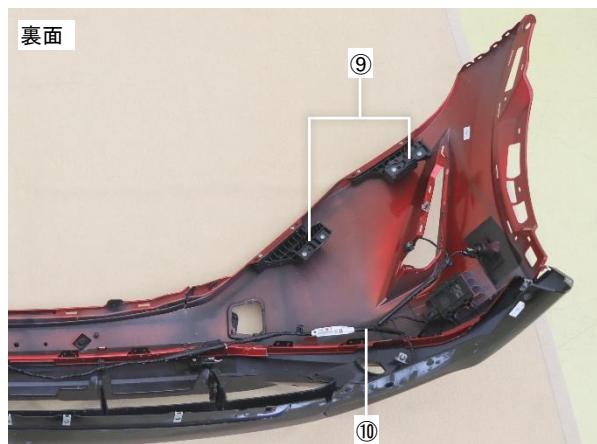
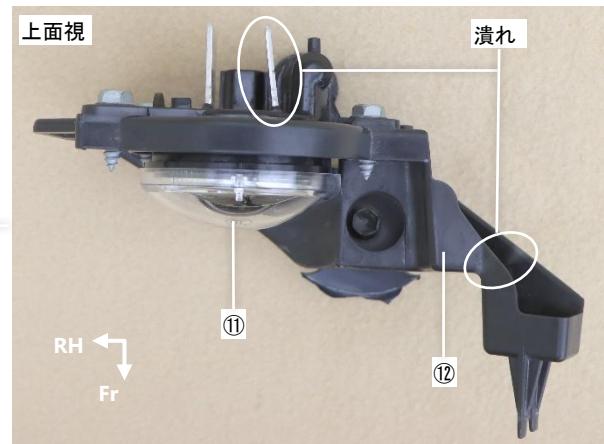
(1) フロントバンパ

- ✓ ①フロントバンパフェーシア、②フロントバンパロアフェーシア、③フロントグリル、④アップラジエーターグリル、⑤右フロントバンパグリル、⑥右デイタイムランニングランプ、⑦右フロントバンパグリル、⑧右フロントオーバーフェンダ、⑨左右デイタイムランニングランプブラケット、⑩サブフロントバンパハーネス、⑪右フォグランプ、⑫右フロントバンパフィニッシャに、潰れや割れが生じています。

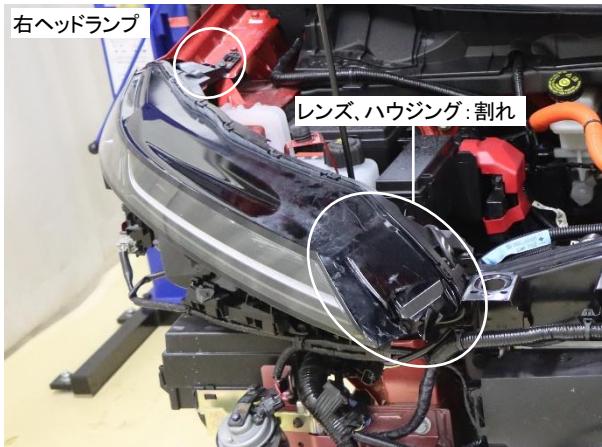
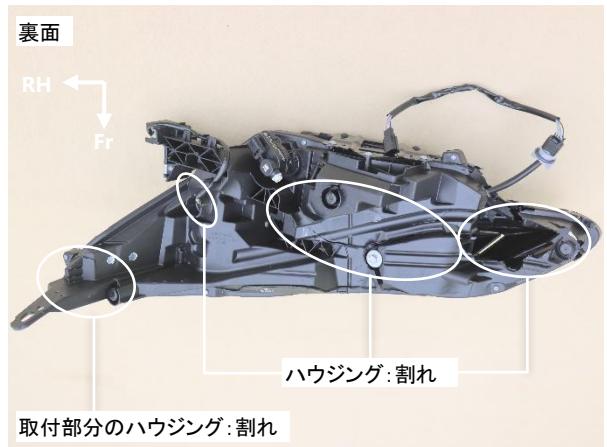
(2) ヘッドライト

- ✓ 右ヘッドライトは、レンズ部分、ハウジング部分が割れています。
- ✓ 左ヘッドライトに損傷はありません。

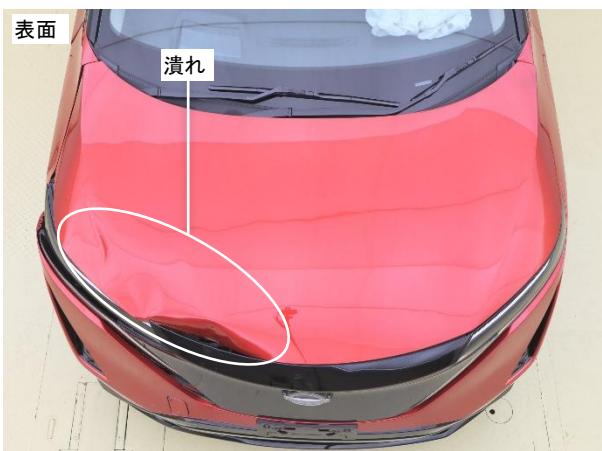
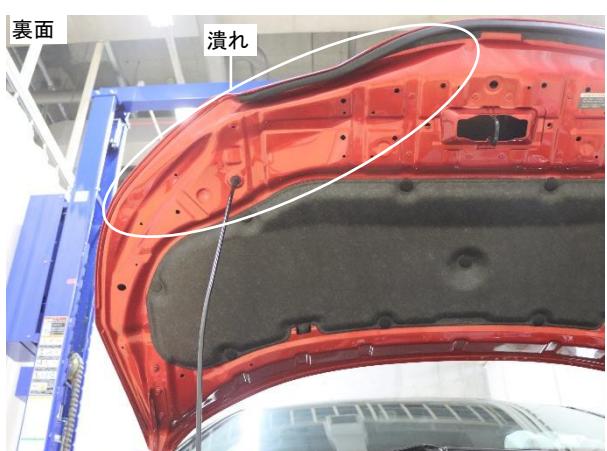
(3) フード

- ✓ フード前端右側の表面、裏面が潰れています。

- 右フロントドア板金修理、左フロントフェンダは下処理後、フードと共に塗装。

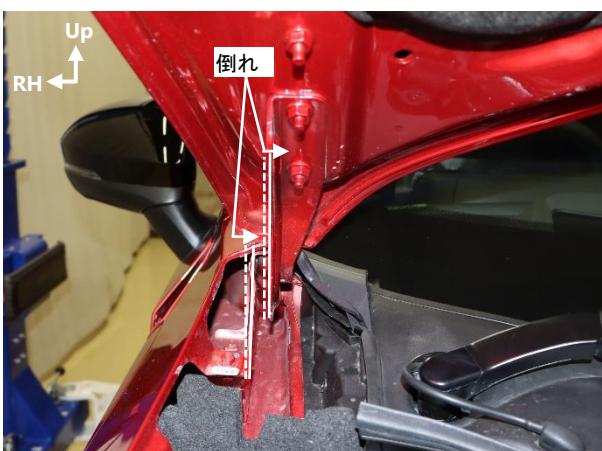
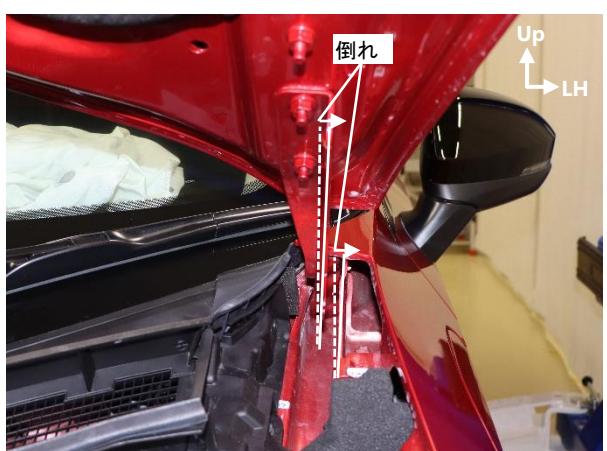
(4) フードヒンジ

- ✓ アーム部が左右とも左方向に倒れています。

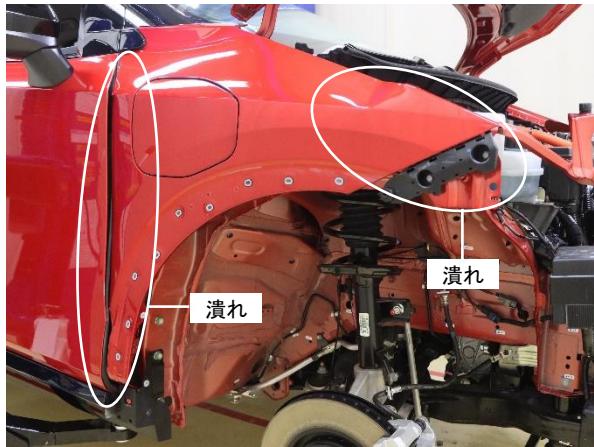
(5)右フロントフェンダ

- ✓ 右ヘッドライトに押され、フェンダ前部が潰れています。
- ✓ 右フロントドア開扉により、右フロントフェンダ後端部が潰れています。

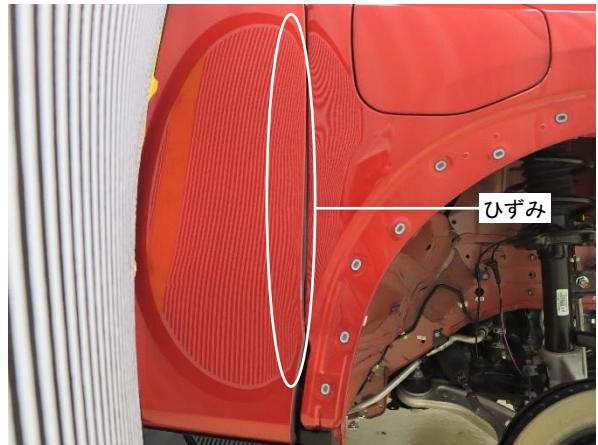
(6)右フロントドア

- ✓ ドア開扉により、右フロントドア前端部にひずみが生じています。

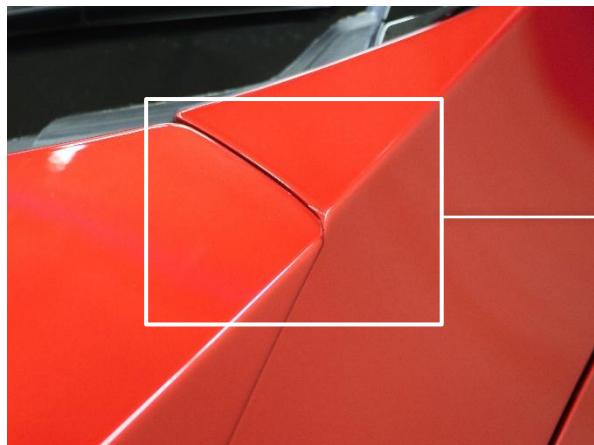
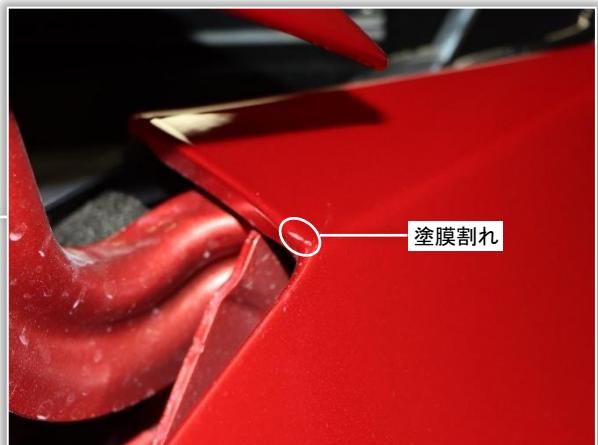
(7)左フロントフェンダ

- ✓ フードが干渉して、フェンダ上部のフードと隣接した部分の塗膜が割れています。

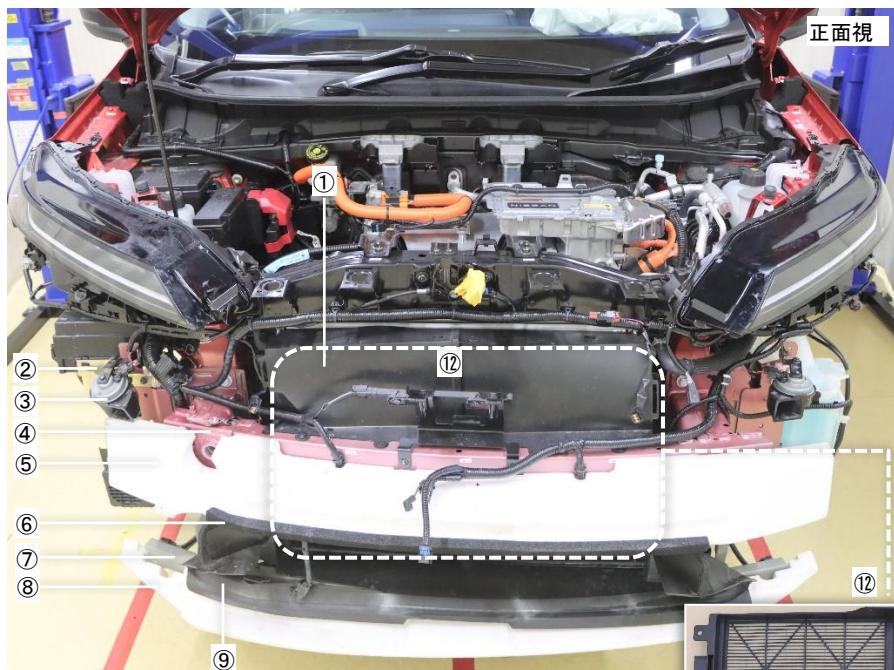
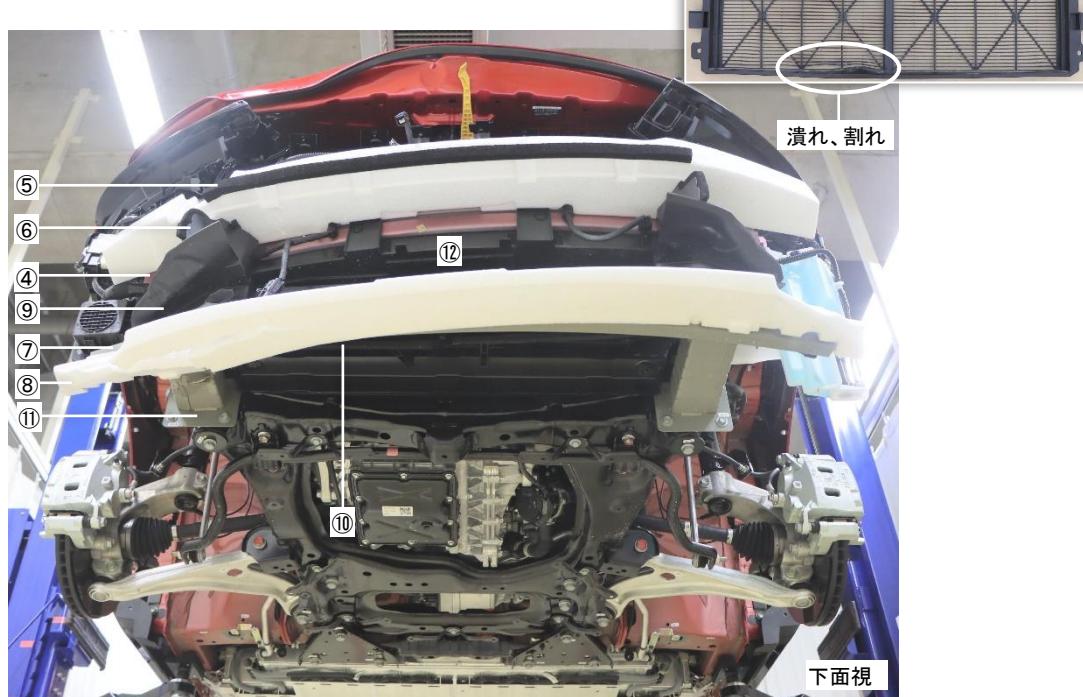
- ✓ ①右コンデンサシール、②エンジンルームハーネスプラケット、③エレクトリックハイホーン、④フロントバンパセンタインナーレインフォース、⑤エネルギーフロントバンパアブソーバ、⑥右コンデンササイドシール、⑦フロントバンパレインフォース、⑧フロントバンパショックアブソーバ、⑨ラジエータシャッタ、⑩右コンデンサシール、⑪右フロントバンパステイ、コンデンサシール後部の⑫ラジエータシールに、潰れや割れが生じています。

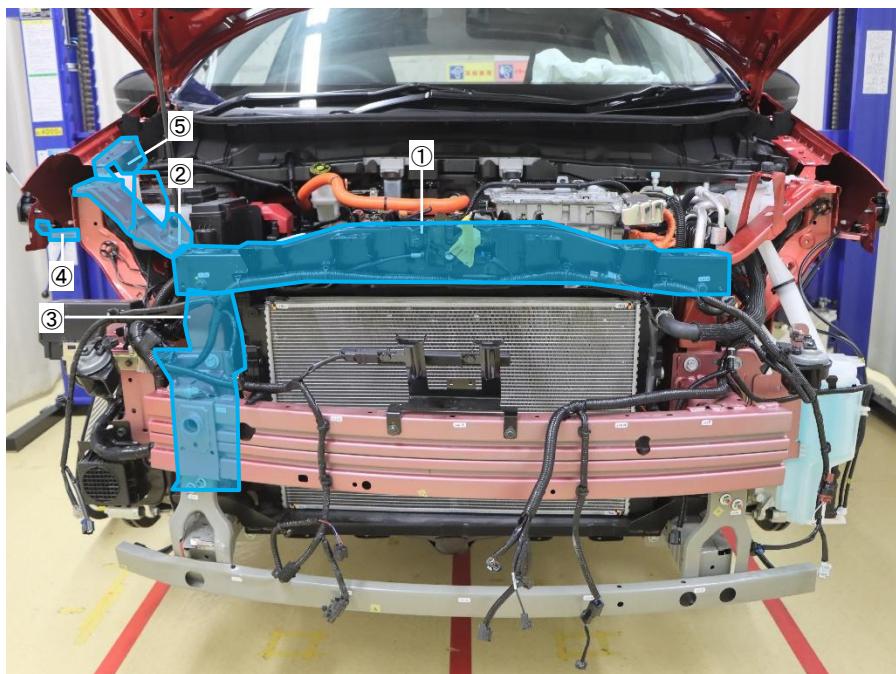
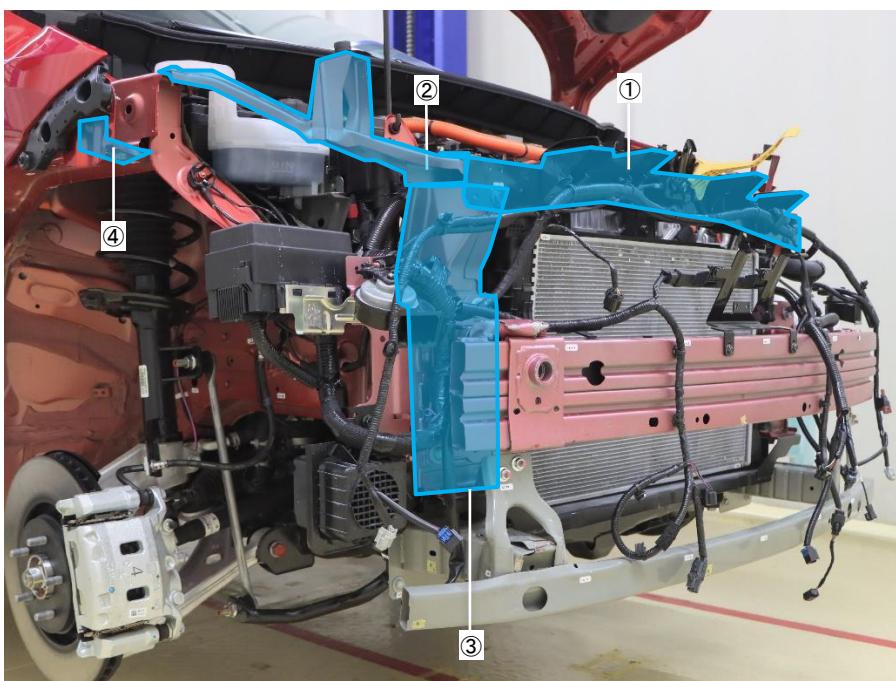
青色で網掛けした骨格部品が損傷しています。

- ✓ ①ラジエータコアアップサポート、②右ラジエータコアサイドサポート Assy、③右ラジエータコアサイドサポート、④右フロントフェンダーブラケット、⑤右フロントフェンダーアップリアブラケットに、潰れや曲がりが生じています。

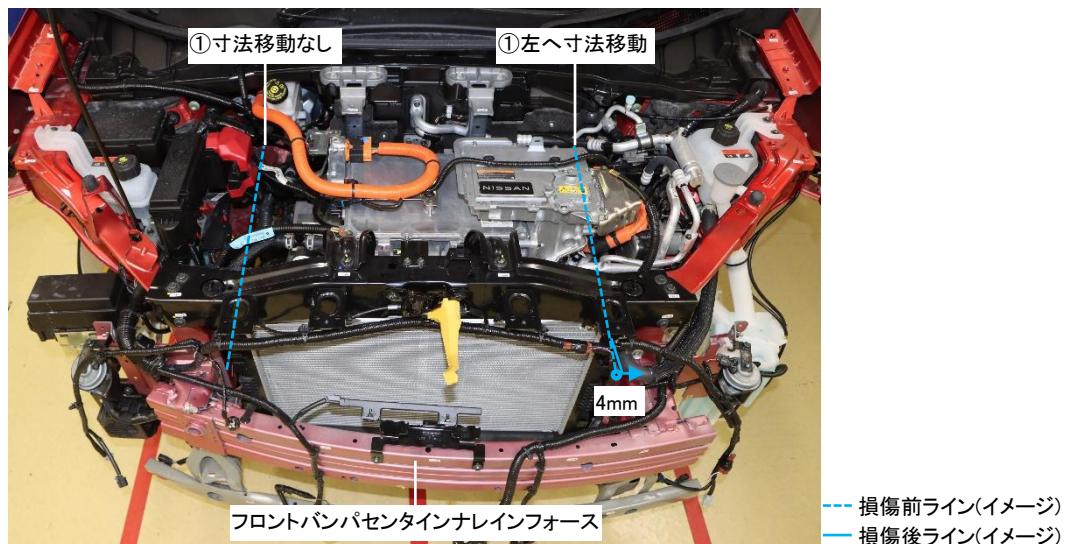
左右フロントサイドメンバに直接入力による損傷はありませんが、右前部の上下方向と左前端部の左右方向の寸法が変化していました。

- ✓ ①右フロントサイドメンバに、左右方向への寸法移動はありませんが、左フロントサイドメンバは、フロントバンパセンタインナレインフォースが左へ倒れたことにより、フロントバンパセンタインナレインフォースと右フロントサイドメンバ前端部を繋ぐクラッシュボックス取付け部が、左方向へ4mm寸法移動しています。

- 左右フロントサイドメンバ前部に軽度な寸法移動があることから、簡易固定による引き修正作業。

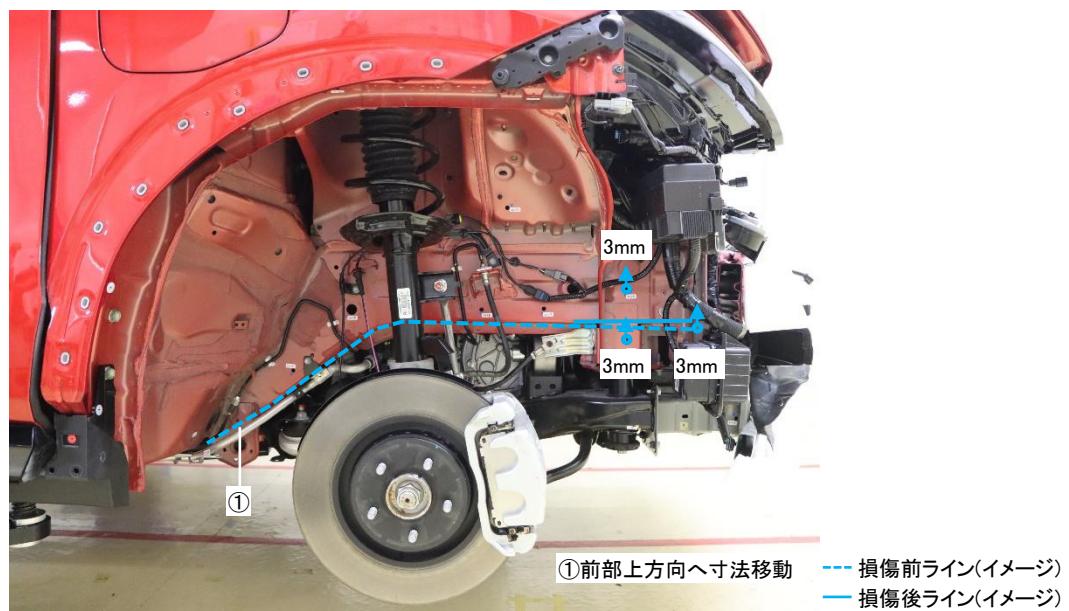
- ✓ ①右フロントサイドメンバに、潰れ(前後)方向への寸法移動はありませんが、前部が上方向へ3mm寸法移動しています。

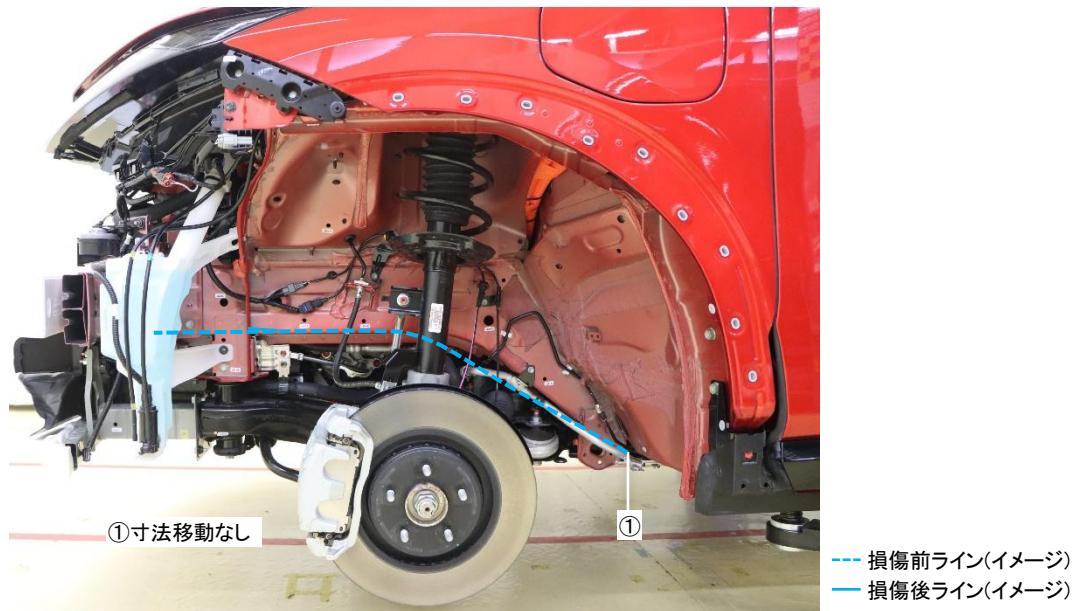
- ✓ ①左フロントサイドメンバに、潰れ(前後)、上下方向への寸法移動はありません。

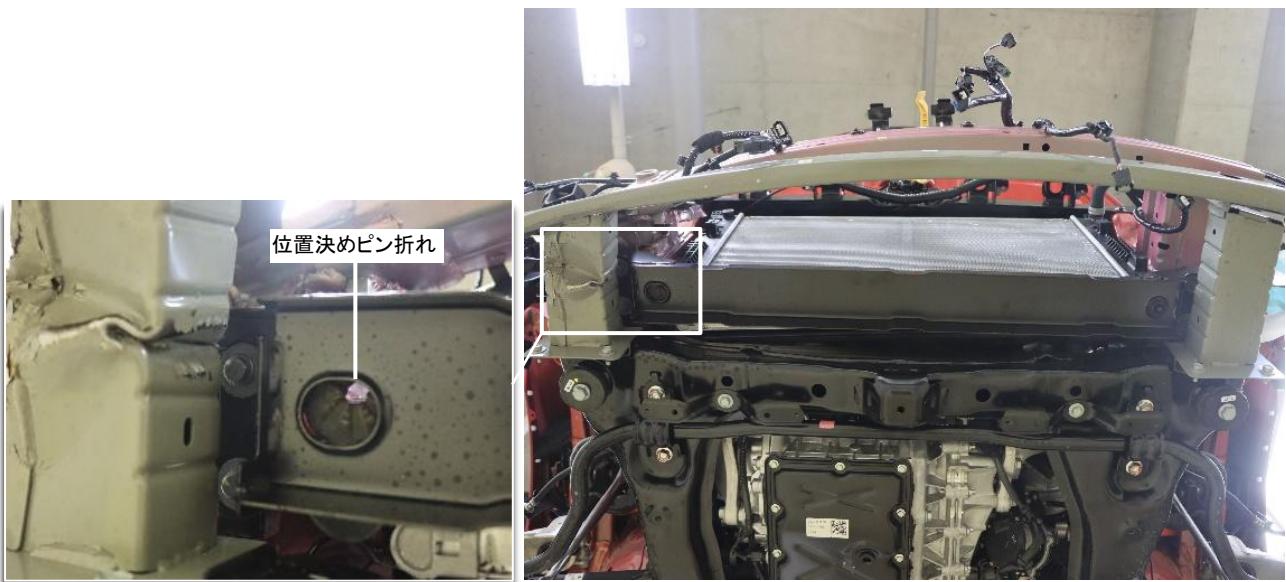
ラジエータ

- ✓ ラジエータシールの後退でラジエータマウント部の位置決めピンが折れています。

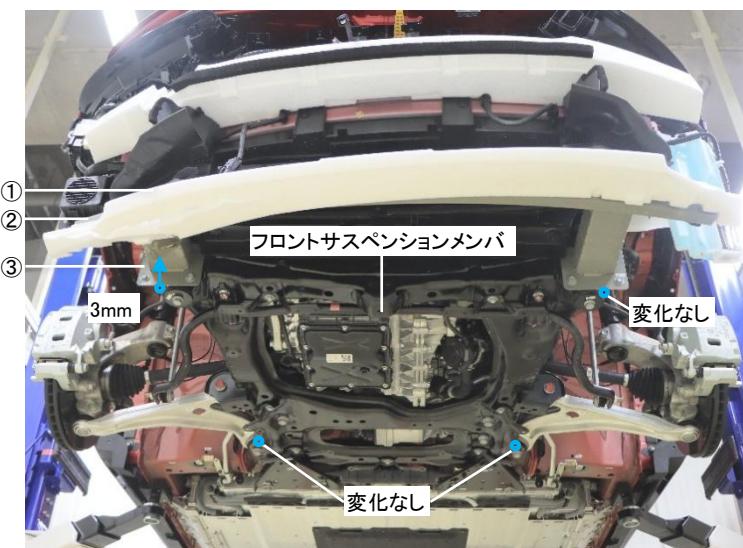
フロントサスペンションメンバ

フロントサスペンションメンバの前面には、①フロントバンパショックアブソーバ、②フロントバンパレインフォース、③フロントバンパスティが取付けられ、衝突したエネルギーがフロントサスペンションメンバに伝わる構造になっています。

- ✓ フロントサスペンションメンバは、目視による折れや潰れなどの損傷はありません。
- ②フロントバンパレインフォース、③右フロントバンパスティの後退に伴い、右前計測点で上方向に3mm寸法移動していますが、左前計測点、左右後計測点に寸法変化はありません。

- フロントサスペンションメンバ右前側測定点が上方向に寸法移動していることから、取外してねじれが発生していないか確認し、取替か再使用できるか判断。

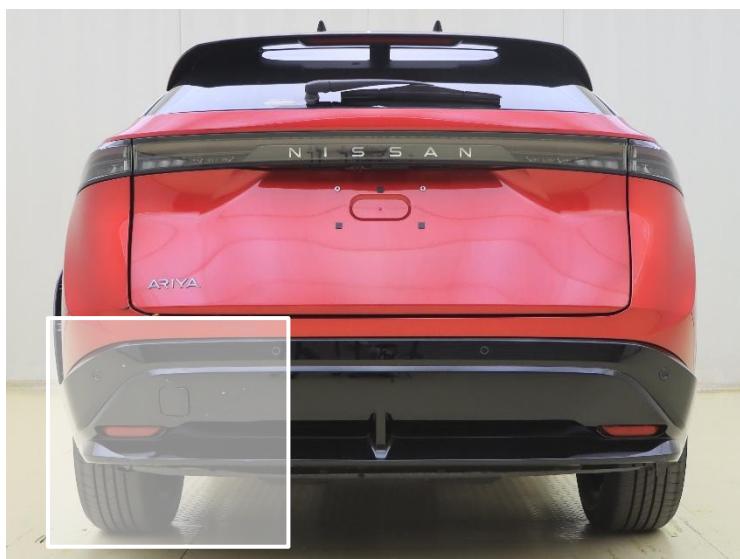
衝突イメージ	衝突状況
	<p>上下均質かつ平面な、高さ約 0.7m の物体（約 1.4t）と若干の角度をもって衝突しています。</p> <p>衝突速度は低速で、車体後面全体の左側 40% の幅で衝突しています。</p>

- ✓ 下写真の白枠部分が直接衝突した部位です。
- ✓ 後部部全体の左側約 40% の範囲で相手物と衝突して前方に押込まれています。

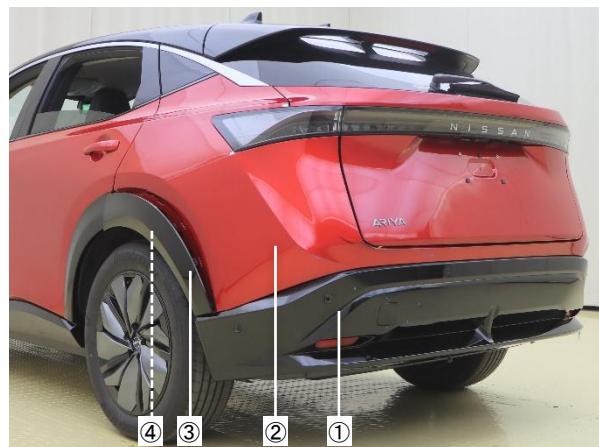
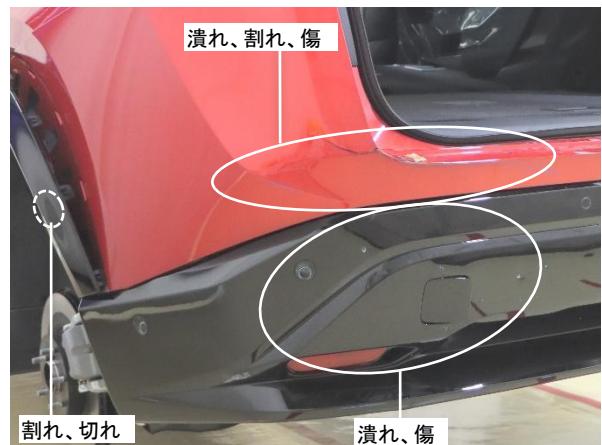
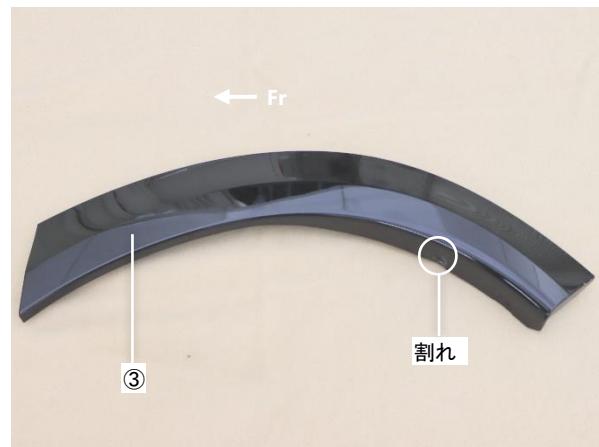
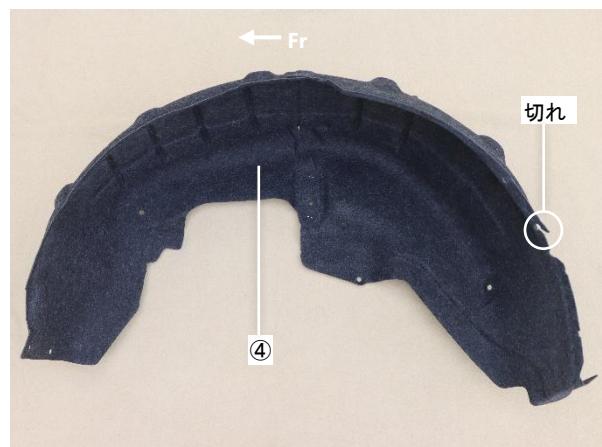
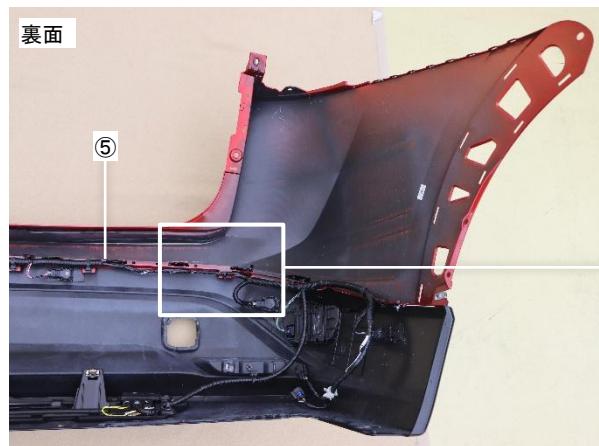
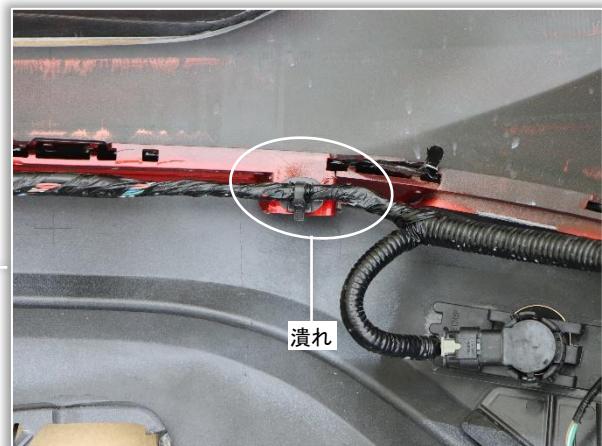
リアバンパ

- ✓ ①リアバンパロアフェーシア、②リアバンパフェーシアに潰れや割れ、傷、③左リヤオーバフェンダ取付部割れ、④左リアホイールハウスプロテクタ取付部切れ、⑤サブリヤバンパーハーネスに潰れや取付クリップに割れが生じています。

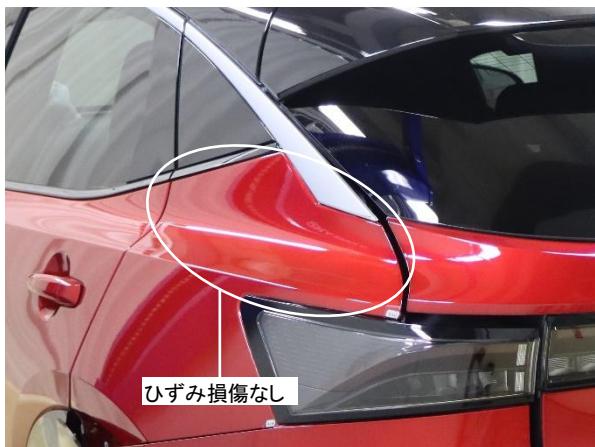
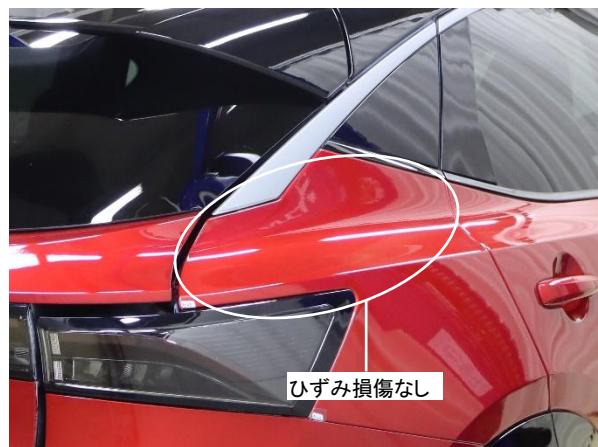
リアフェンダ

- ✓ 左右リアフェンダにひずみや寸法移動はありません。

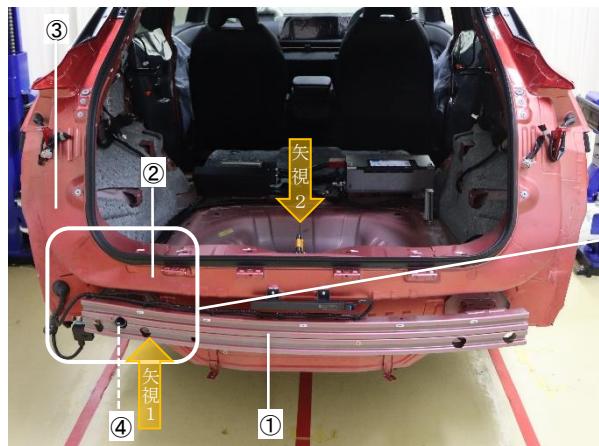
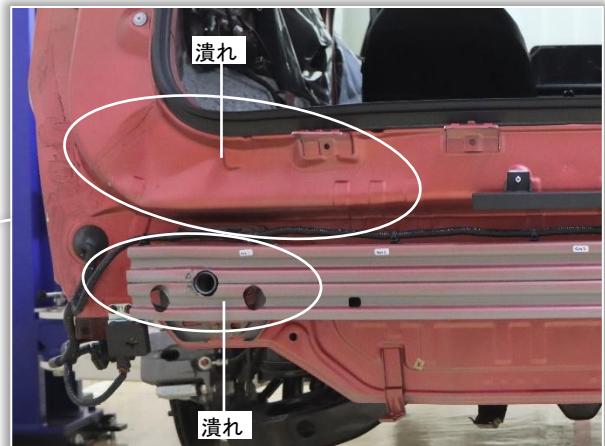
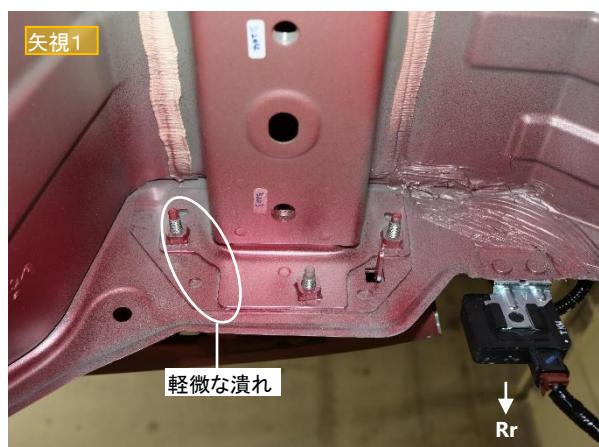
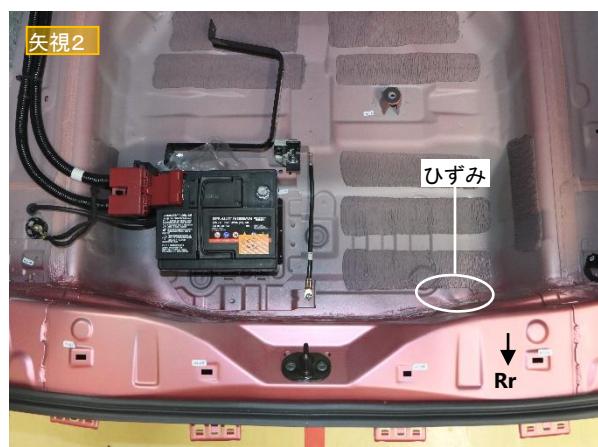
白線で囲われた範囲の部品に、潰れや割れの損傷があります。

- ✓ ①インナリアバンパセンターレインフォース、②リアアップパネル、③左バックアウタピラーが潰れ、④左サイドリアメンバの右側フランジ部分に軽微な潰れ、⑤リアリアフロアにひずみがあります。

- リアアップパネルの潰れている部分は、引出し作業を行いながら板金修理。
- 左右サイドリアメンバに寸法移動はないが、右側フランジ部分に軽微な潰れがあるため、インナーリアバンパセンターレインフォース取外し後に、左サイドリアメンバ内側フランジ部分の損傷状態を確認して修理作業方法を検討。

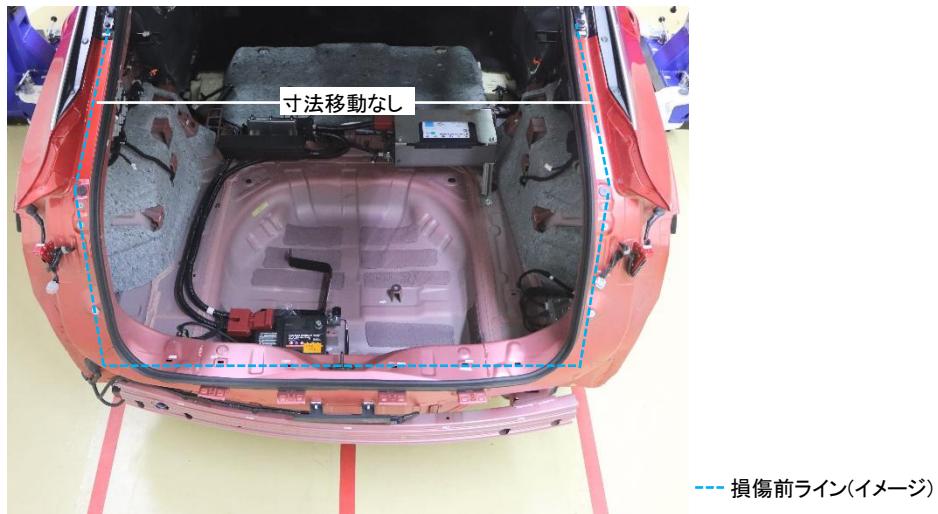
- ✓ バックドア開口部に潰れ方向、左右方向の寸法移動はありません。

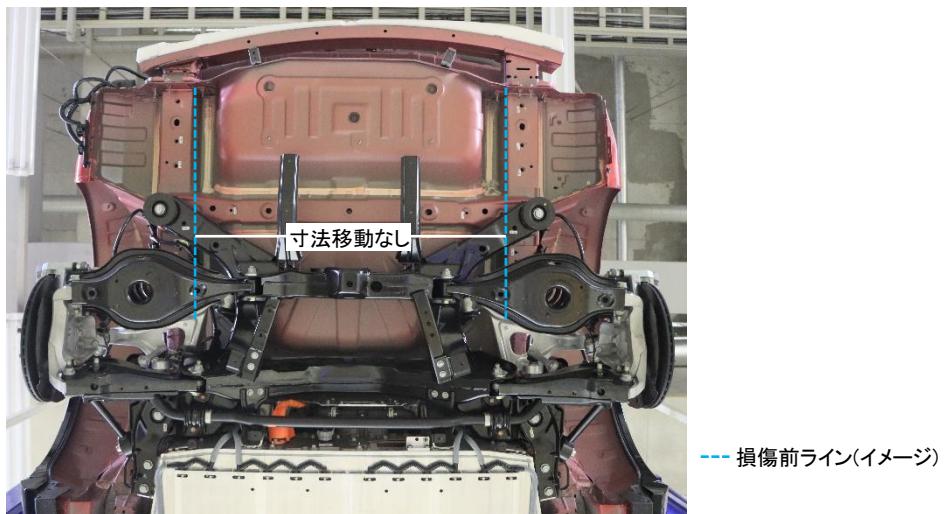
- ✓ 左右サイドリアメンバに潰れや左右方向への寸法移動はありません。
