自研センターニュース

AUGUST 2025

# スバル ソルテラ (XEAM10) フロントサスペンションメンバ損傷診断

## トヨタ プリウス (MXWH60) 前部損傷の復元修理

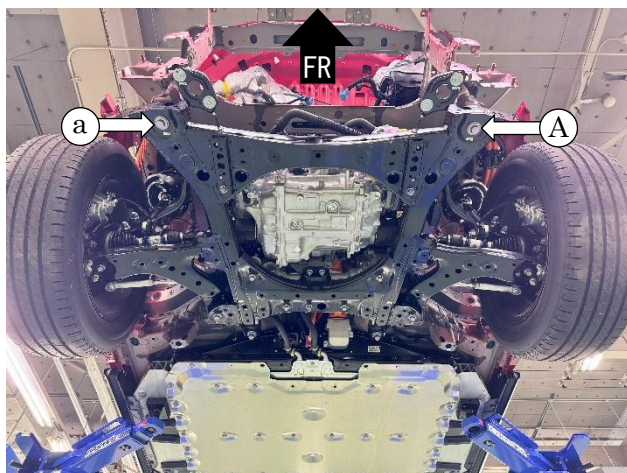
フロントサスペンションメンバ前端の取付ボルトのずれを点検

点検結果：①左側ボルトずれ無し

②右側ボルトずれ有り

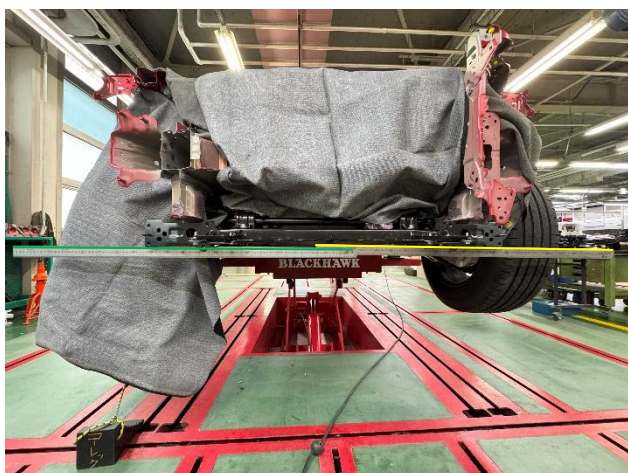
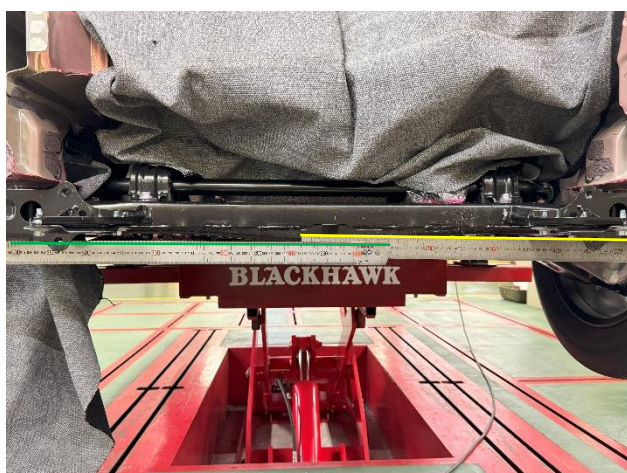
フロントサスペンションメンバ前端の取付ボルトに直尺をマグネットで固定し、ねじれを点検

点検結果：ねじれ有り

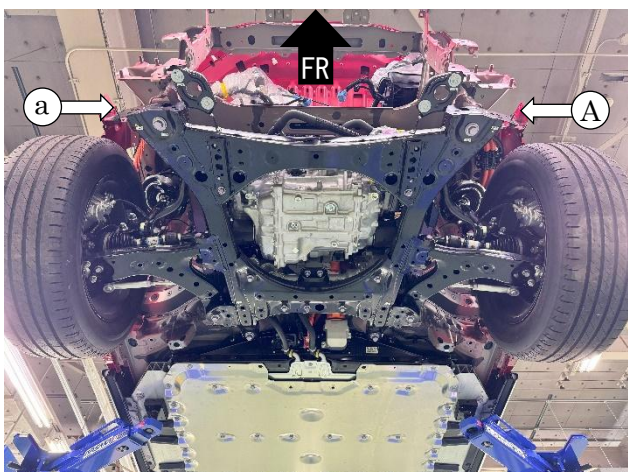
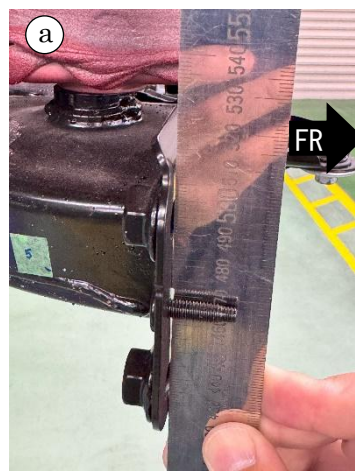
## (3) 取付け面の精度点検 (Fr バンパエクステンションサブ Assy との接続面)

点検結果：①左側接続面 問題無し（すき間、ガタ付無し）

②右側接続面 問題有り（上部にすき間、ガタ付有り）

さらに、Fr バンパエクステンションサブ Assy の取付け面の精度がわずかではありますが確保できてないことが確認できました。

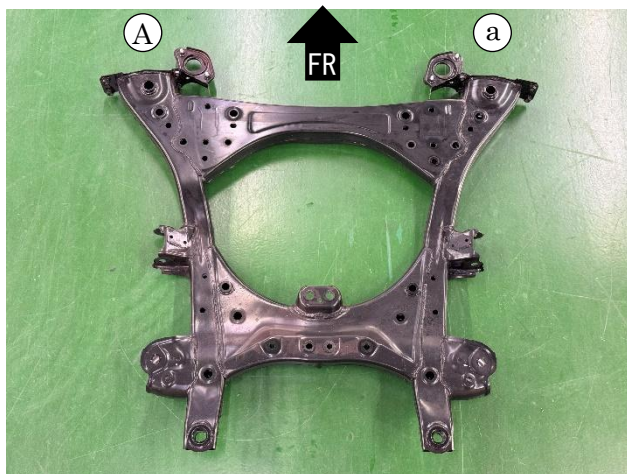
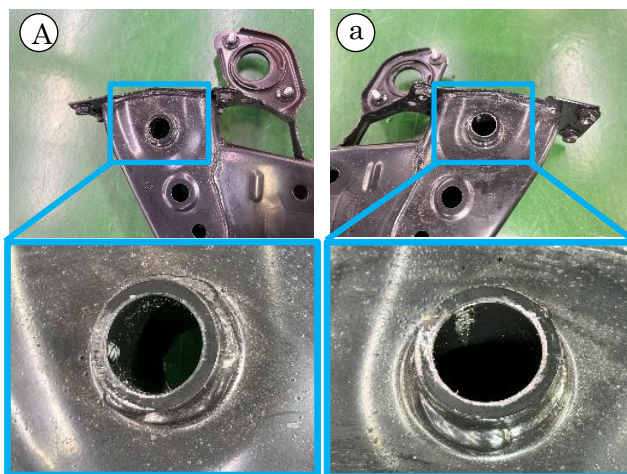
全体的に外観を確認して、傷や著しい曲がりなどを点検

点検結果：左右ボルト接触跡有り

今回、致命傷には至っていませんが、ボルトとの接触跡も確認できました。より強く接触した場合、取付け面の精度に影響が及ぶ可能性があります。

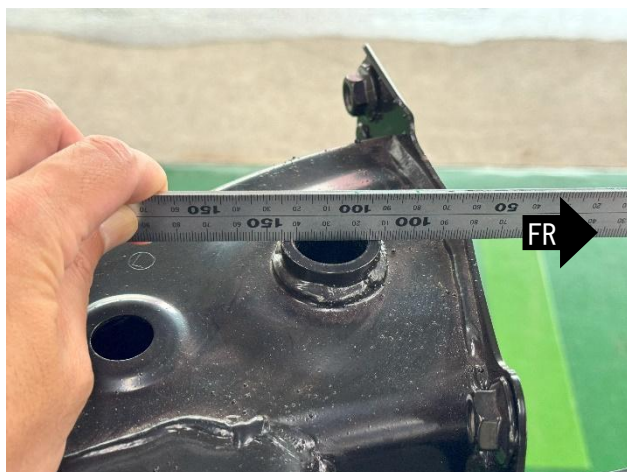
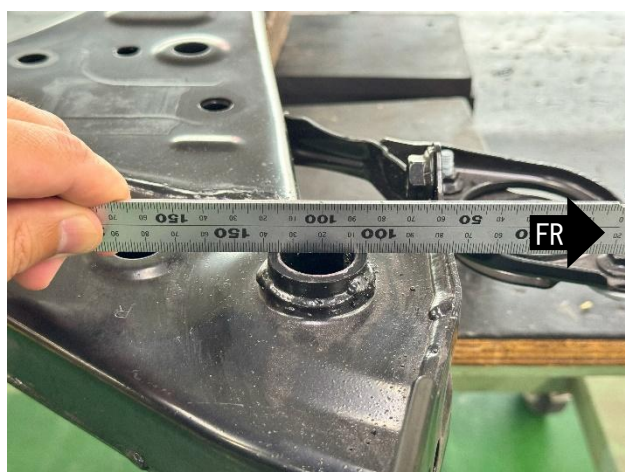
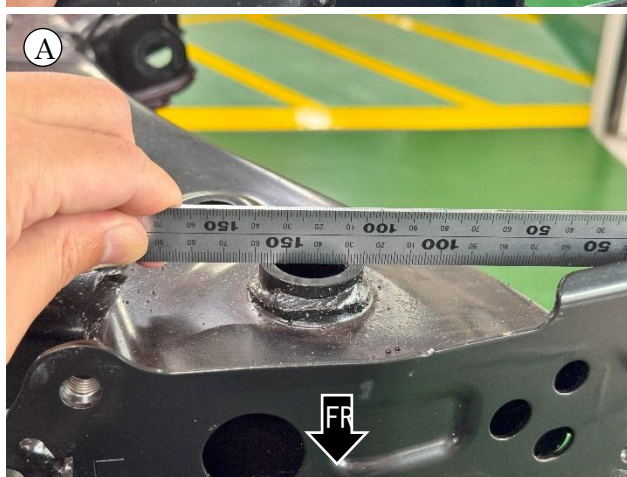
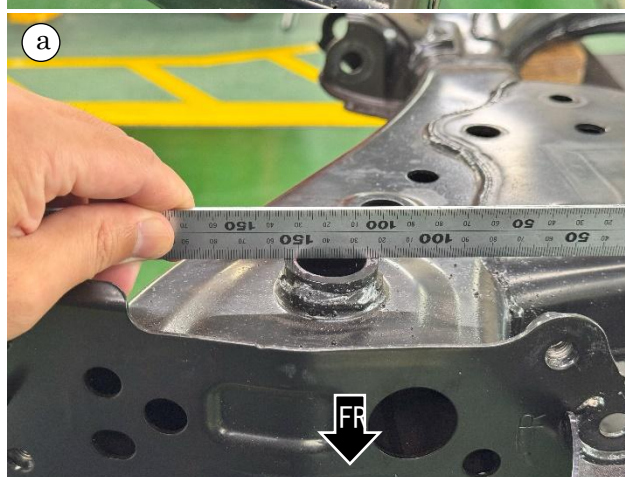
##### (2) 取付け面の精度点検

点検結果：①問題無し（すき間、ガタ付無し）

②問題無し 〃

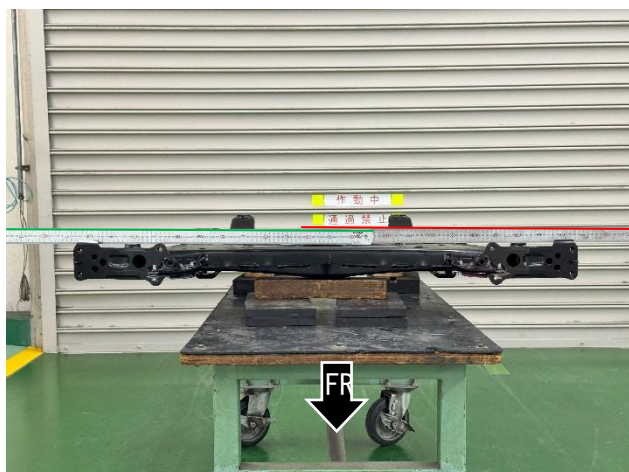
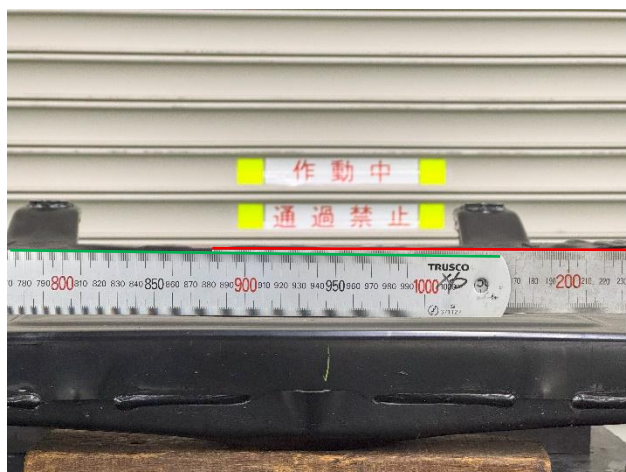
取外し前点検では【ねじれ有り】の結果でしたが、単体点検ではどのようなになっているのかを確認

点検結果：ねじれ有り

※ただし取外し前より、ねじれの度合は少ない

理由：取外し時、取付ボルトを緩めた際にスプリングバック※1で右サイドメンバが外側へ開いた。これによりサスペンションメンバ自体にかかっていた拘束力も抜け、ねじれが緩和されたと考えられる。

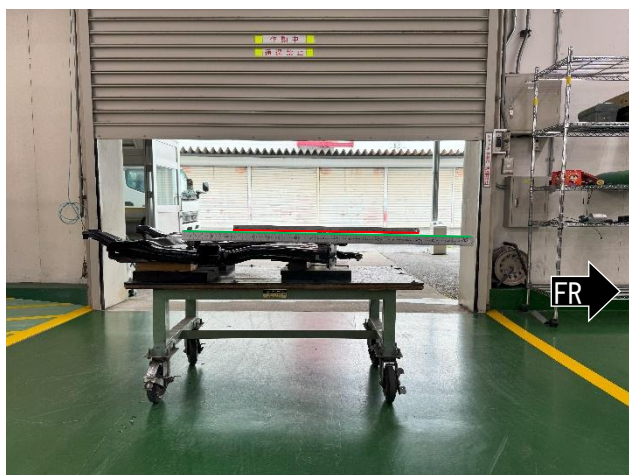
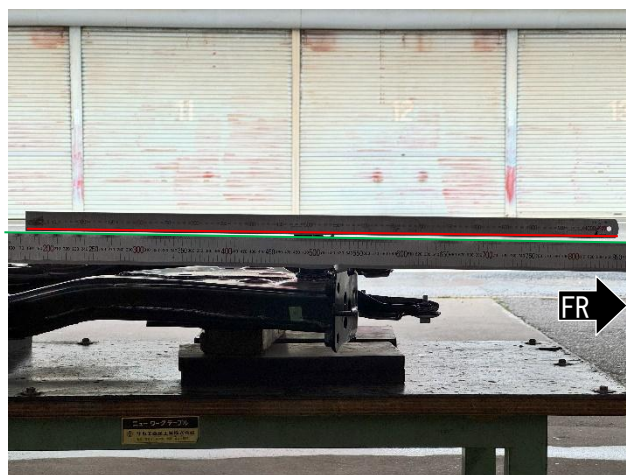
### (4) ねじれ点検（追加で横方向から）

点検結果：ねじれ有り

わずかに直尺の右側が左側に比べ隙間が広がっている

単体点検の結果からも【ねじれ有り】が確認できました。ねじれの有るフロントサスペンションメンバに各アーム類（ロワアームなど）を取付けた場合、正しいホイールアライメントに調整出来ない可能性がありますのでご注意ください。

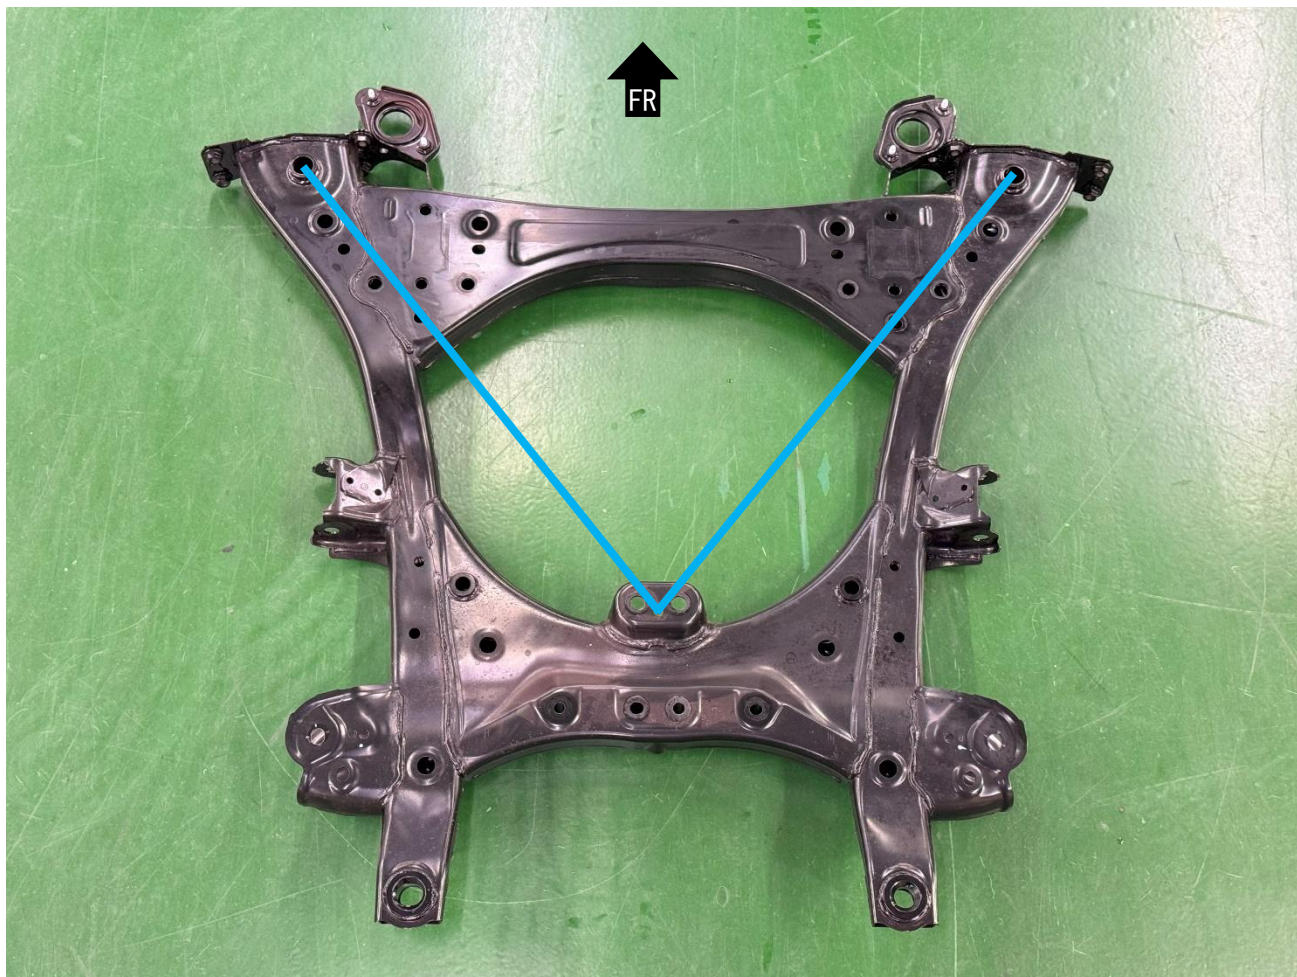
今回は、作業者が設定した任意の点を左右比較します。

点検結果：左右差無し

すでに【取替】が確定しているフロントサスペンションメンバですが、2点間の寸法を左右比較した結果は 左右差無しとなりました。ねじれが発生している部品では、寸法の差が出ないことが良くあります。衝突による曲り、折れなどがあると寸法の差が出やすいです。

単体点検でもねじれが確認されたことに加え、ボルトの接触跡やFrバンパエクステンションサブAssyの取付け面の精度不良が確認されました。これらの点検結果を基に、フロントサスペンションメンバを取替と判断しました。

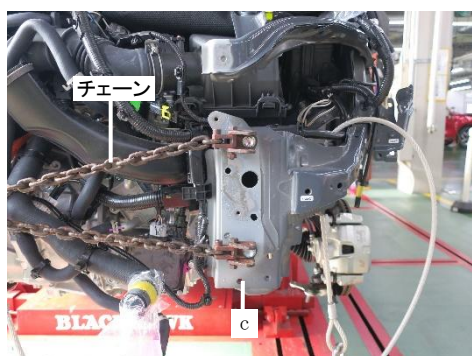
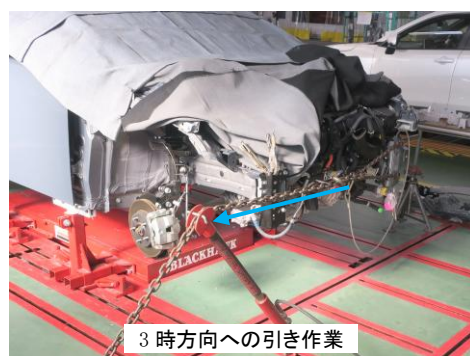
- ③ 左フロントサイドメンバが左方向へ移動していたため、c:左フロントバンパマウンティングラインホースにチェーンを取付けて、3時方向に引き作業を行いました。
