自研センターニュース

令和7年9月15日発行  
毎月1回15日発行（通巻600号）

## スバル ソルテラ (XEAM10X) 前部衝突の損傷診断

## スバル ソルテラ (XEAM10X) 後部衝突の損傷診断

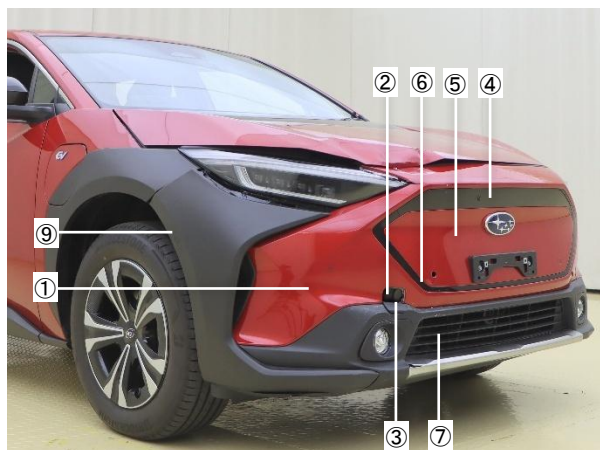
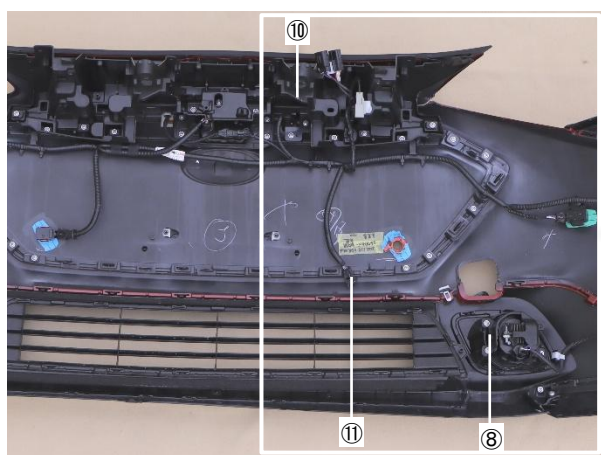
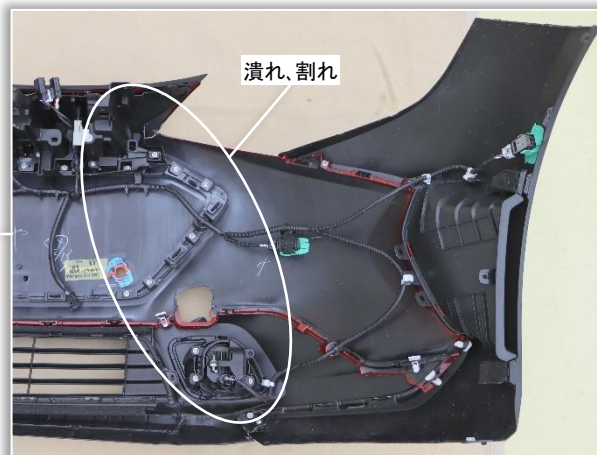
#### フロントバンパ

- ✓ ①フロントバンパカバー、②フロントバンパガードカバー、③フロントバンパアームホールカバー、④ラジエータグリルガーニッシュ No.2、⑤フロントバンパカバーインサート、⑥ラジエータグリルガーニッシュ、⑦ラジエータグリルサブ Assy ロウ、⑧右フォグランプ、⑨右フロントバンパエクステンション、⑩ラジエータグリルブラケット、⑪右ウルトラソニックセンサフロントセンタ、⑫ラジエータサポートオープニングカバーに、潰れや割れが生じています。

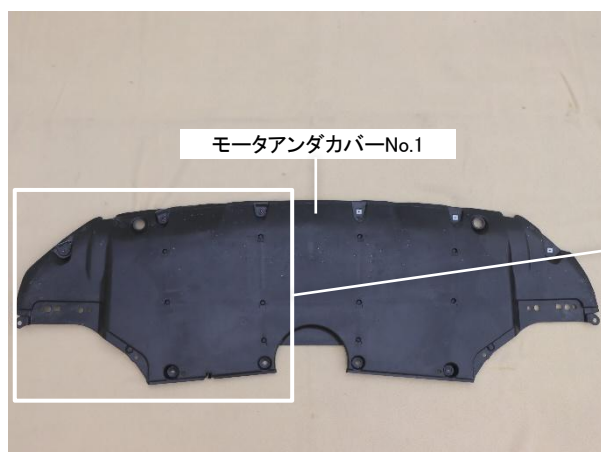
- ✓ フロントバンパカバーの後退で、モータアンダカバーNo.1 が割れています。

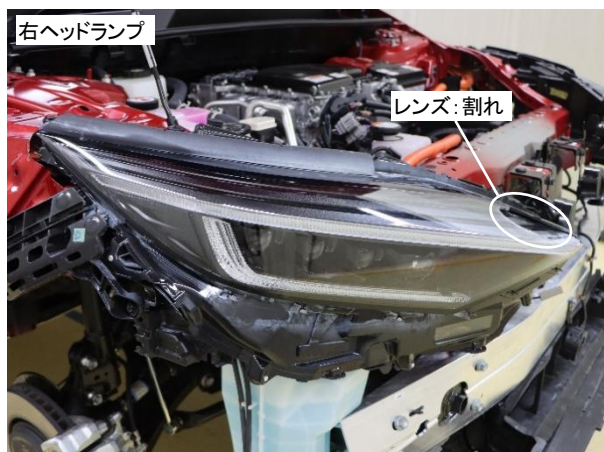
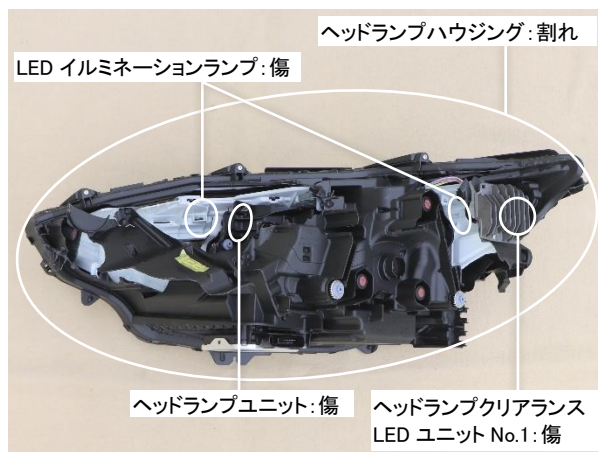
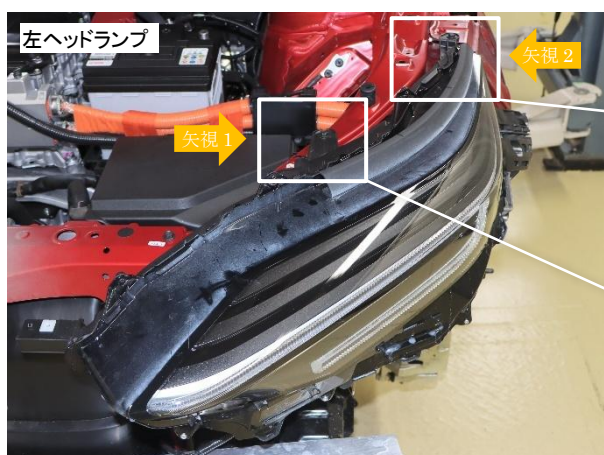
## ヘッドランプ

- ✓ 右ヘッドランプは、レンズやハウジングが割れ、ヘッドランプクリアランス LED ユニット No.1、ハウジング内部のヘッドランプユニット、LED イルミネーションランプに傷が付いています。
- ✓ 左ヘッドランプは、ハウジングの取付ブラケット部分が割れています。

- 左右ヘッドランプは、レンズ、ハウジング補給部品を用いた取替。
- 右フロントフェンダは、板金修理。

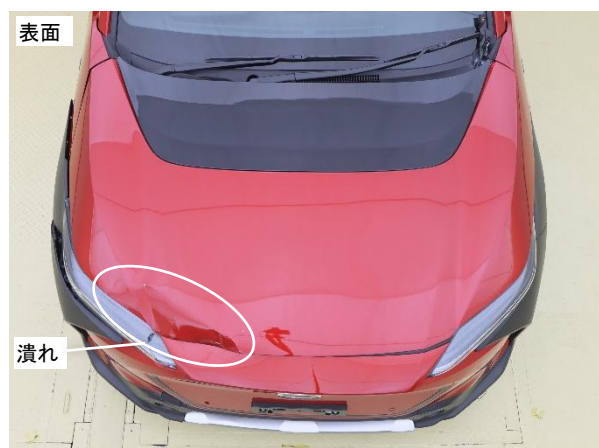
## フード

- ✓ フード前端右側に潰れ、折れがあります。
- ✓ フードサポートと接触してフードインシュレータに傷があります。

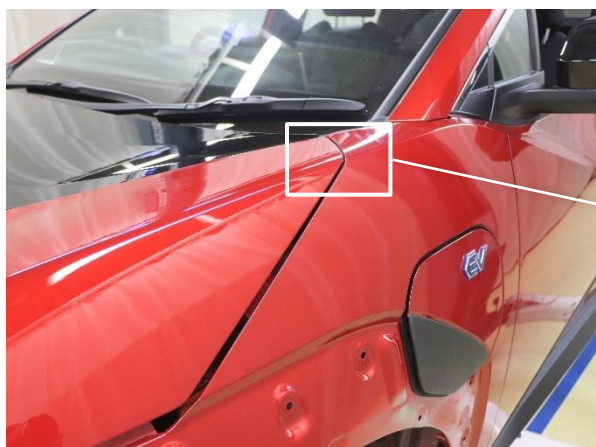
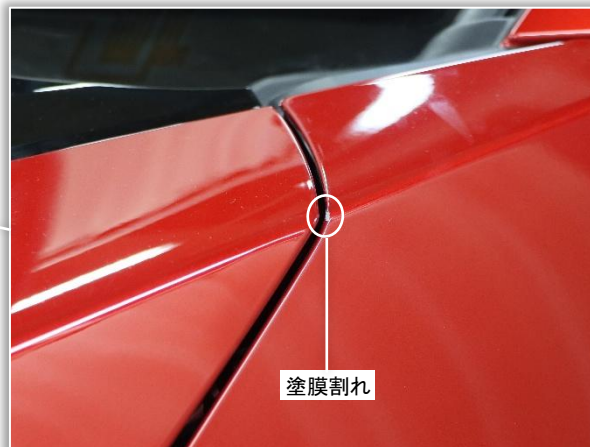
### 左フロントフェンダ

- ✓ フードが干渉して、フェンダ上部のフードと隣接した部分の塗膜が割れています。

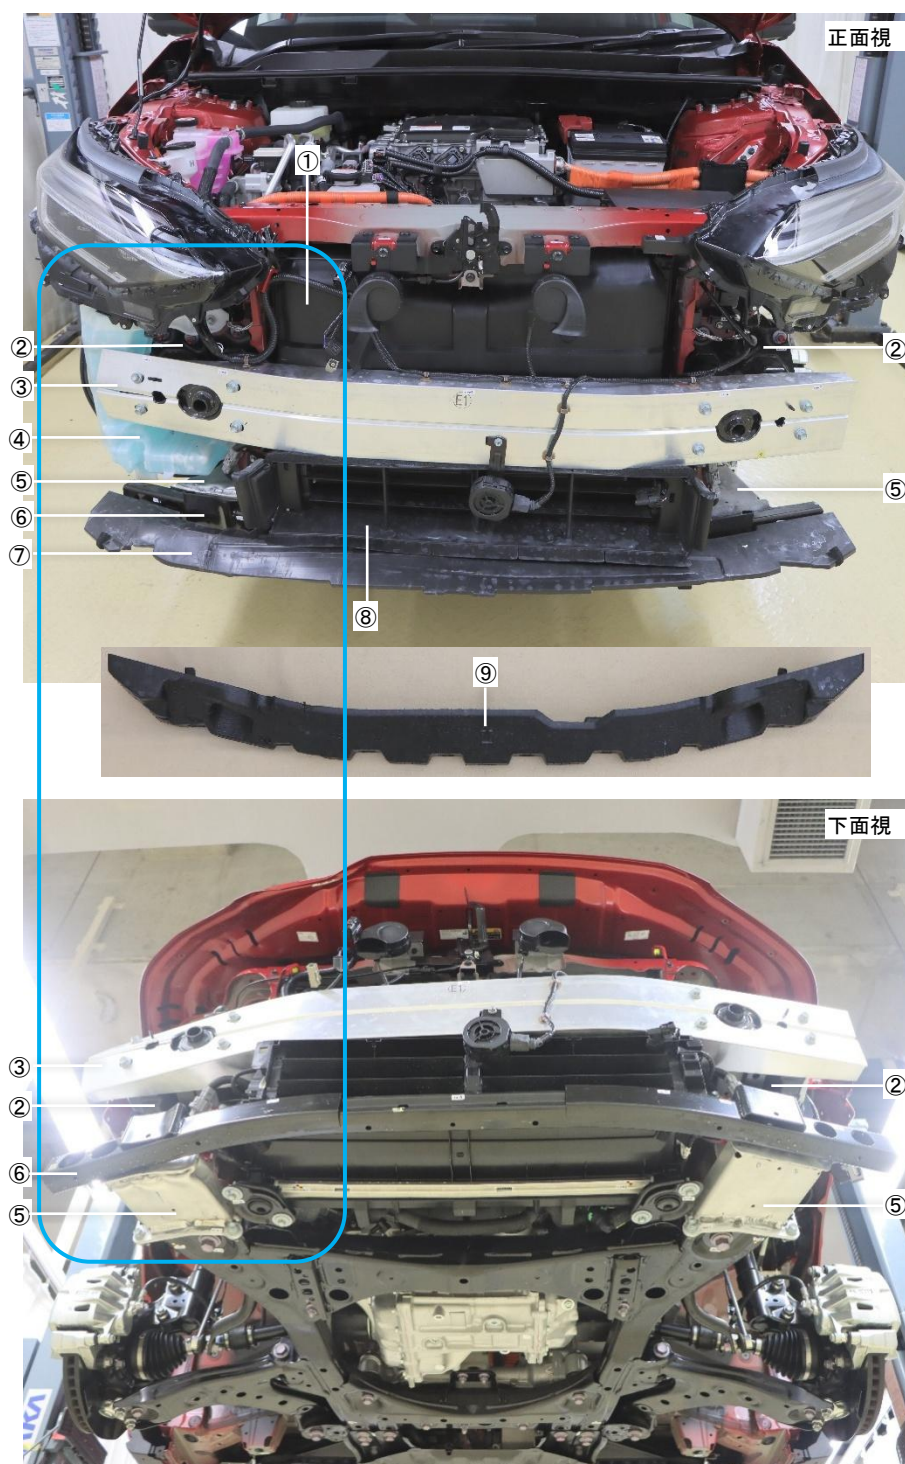
#### 4. 損傷診断(フロントバンパカバー内側部品)

青線で囲われた範囲の部品に潰れや割れの損傷があります。

- ✓ ①ラジエータエアガイド No.1、②左右フロントバンパサイドマウンティングブラケット、③フロントバンパラインホースメント、④ウインドシールドウォッシュジャー、⑤左右フロントバンパエクステンション、⑥フロントバンパラインホースメント No.2、⑦フロントバンパアブソーバロウ、⑧ラジエータサイドエアガイドプレートフロント、⑨フロントバンパエネルギーアブソーバ No.2 に、潰れや割れが生じています。

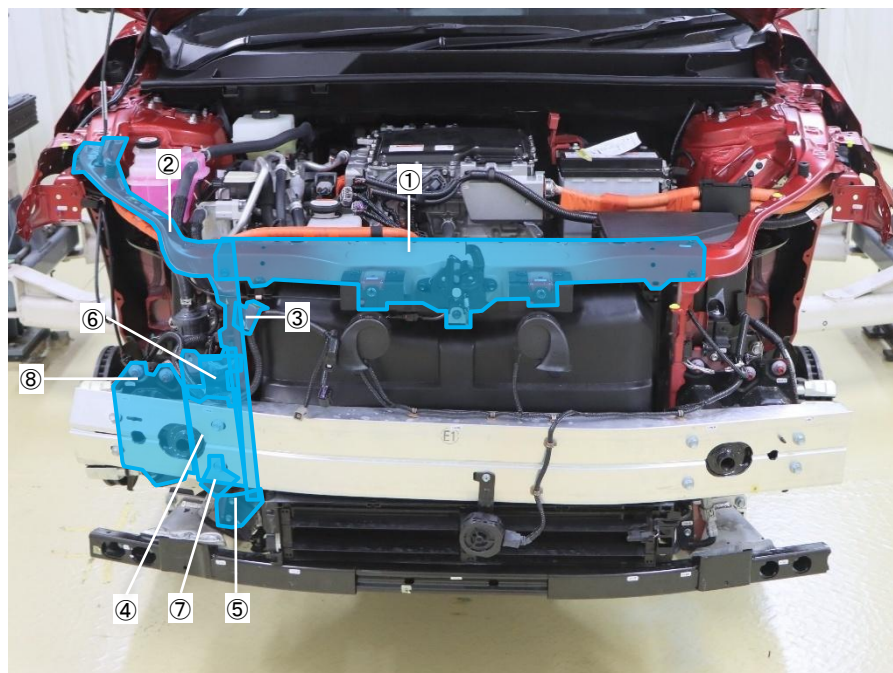
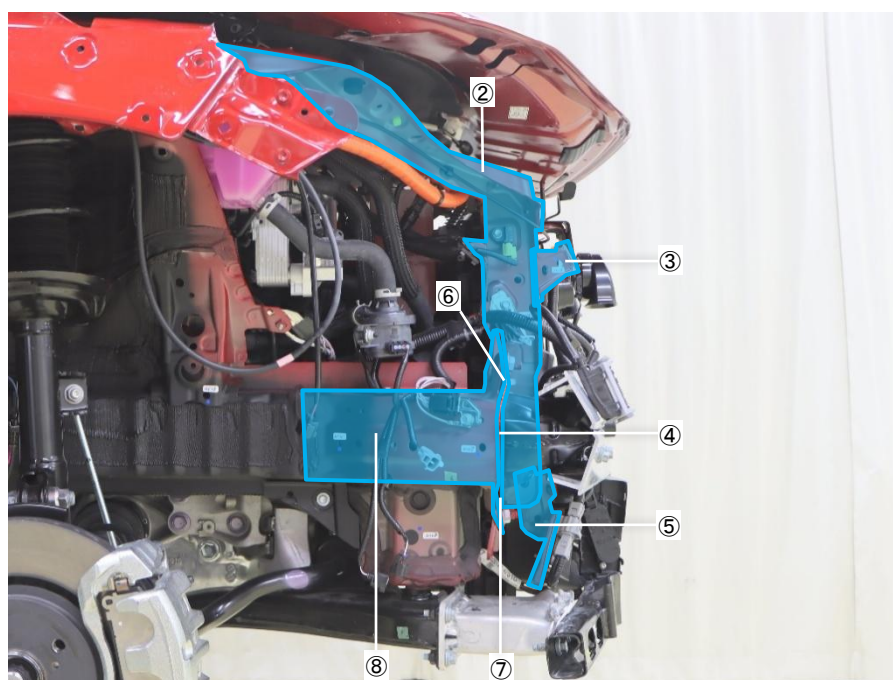
## 5. 損傷診断(骨格部品)

青色で網掛けした骨格部品が損傷しています。

- ✓ ①ラジエータサポートアップ、②右ラジエータサポートサブ Assy、③右フロントバンパーステム、④右ラジエータサポート、⑤右ラジエータグリルブラケットサブ Assy ロー、⑥右フロントサイドメンバサポート、⑦右フロントバンパマウンティングラインホルスメント、⑧アウトリガサブ AssyNo.1 に、潰れや曲がりが生じています。

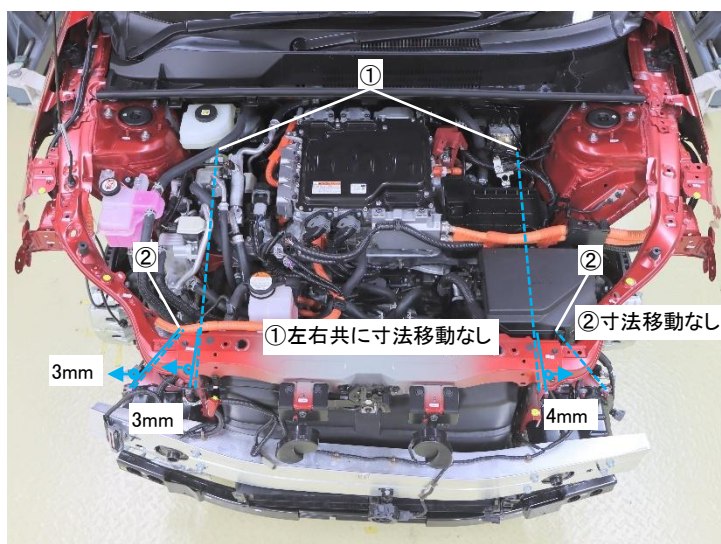
## サイドメンバ

左右フロントサイドメンバに直接入力による損傷はありませんでしたが、寸法移動がありました。

- ✓ ①右フロントサイドメンバは前部が右方向に 3mm、①左フロントサイドメンバは前部が左に 4mm 寸法移動していました。
- ✓ ②右アウトリガサブ AssyNo.1 が右方向に 3mm 寸法移動していましたが、左アウトリガサブ AssyNo.1 に寸法移動はありません。

- 左右フロントサイドメンバ前端部に左右方向への寸法移動、右アウトリガサブ AssyNo.1 に潰れ、右方向に寸法移動あることから、車両 4 点固定による引き修正作業。

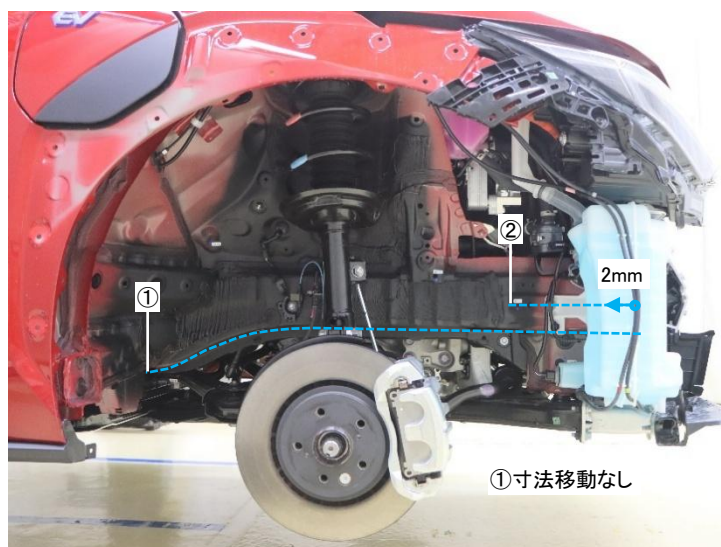
- ✓ ①右フロントサイドメンバに潰れや上下方向への寸法移動はありません。
- ✓ ②右アウトリガサブ AssyNo.1 が潰れ方向(後方)に 2mm 寸法移動しています。

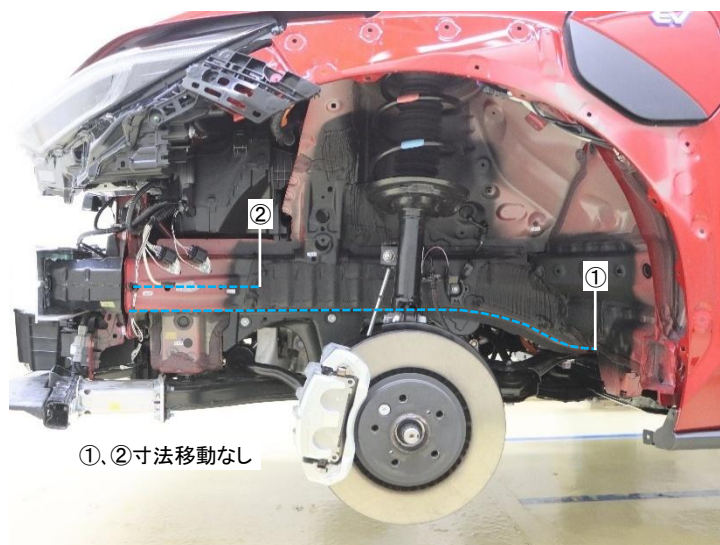
①左フロントサイドメンバ、②左アウトリガサブ AssyNo.1 に潰れや上下方向への寸法移動はありません。

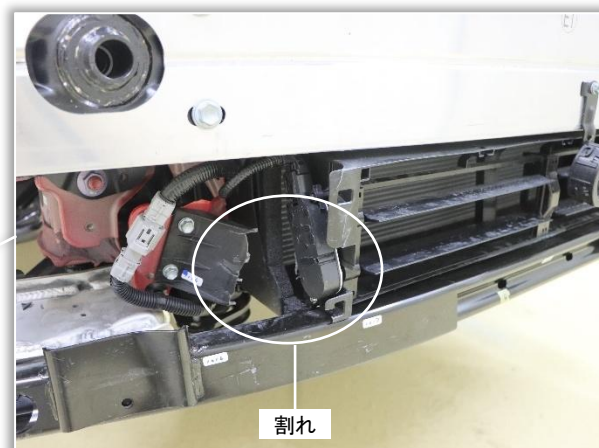
### ラジエータシャッター

✓ フロントバンパカバーの後退で取付部分に割れが生じています。

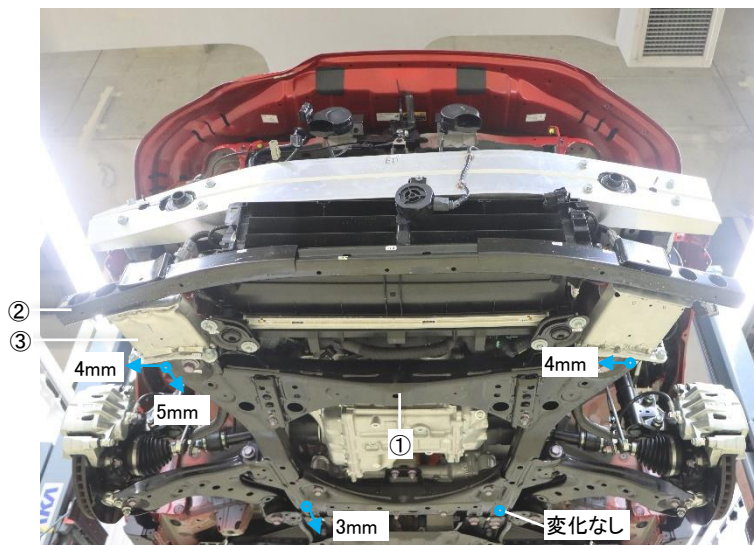
## フロントフレーム Assy フロント

①フロントフレーム Assy フロントの前面には、②フロントバンパラインホースメント No.2、③右フロントバンパエクステンションが取付けられた衝突エネルギーを伝えるロワロードパス構造になっています。

- ✓ ①フロントフレーム Assy フロントは、目視による折れや潰れなどの損傷はありませんが、②フロントバンパラインホースメント No.2、③右フロントバンパエクステンションの後退に伴い、右前計測点で 5mm 後退、右方向に 4mm 寸法移動、左前計測点で左方向に 4mm 寸法移動、右後計測点で 3mm 後退、左後計測点に寸法変化はありません。

- ✓ ③右フロントバンパエクステンション取付面に曲がり、①フロントフレーム Assy フロント右前取付穴内面にボルトと接触した傷がありました。

- ✓ ①フロントフレーム Assy フロントの左右でねじれが発生していました。

- フロントフレーム Assy フロント全体の寸法移動、右フロントバンパエクステンション取付面に曲がり、フロントフレーム Assy フロント右前取付穴内面に接触痕があるため取替。

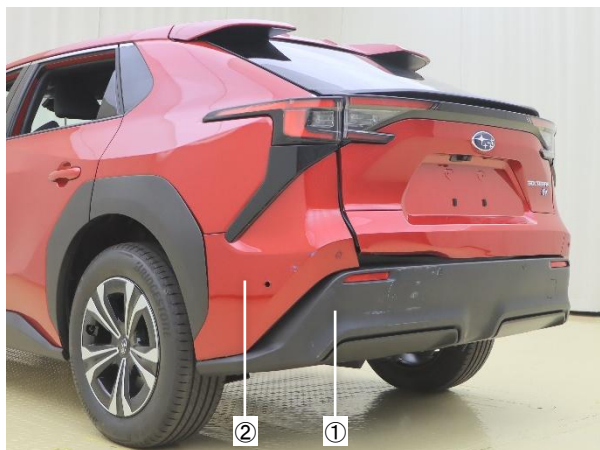
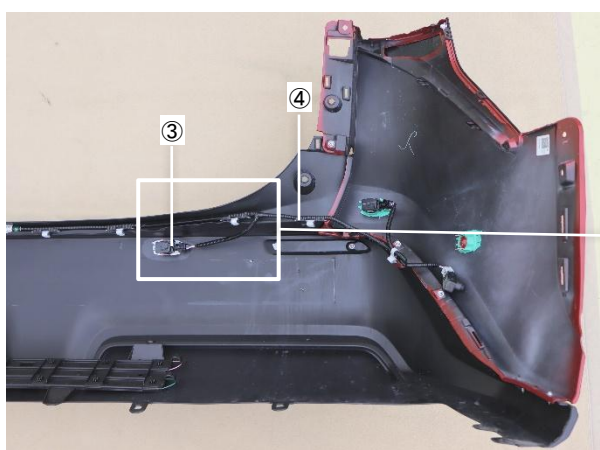
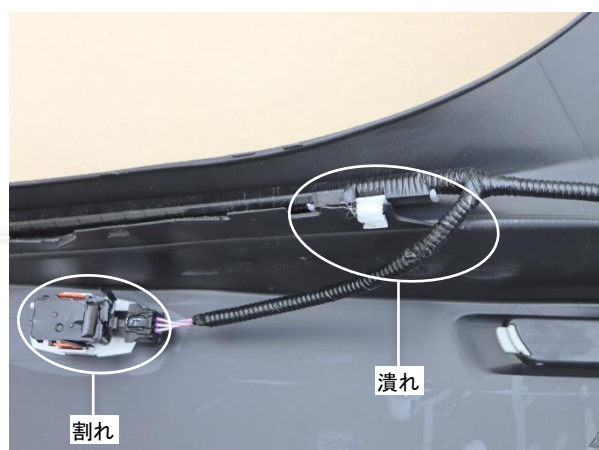
#### リヤバンパ

- ✓ ①リヤバンパカバー、②左リヤバンパピースに潰れや傷、③左ウルトラソニックセンサリヤセンタ、④ラゲッジルームワイヤ No.3 が、リヤバンパラインホースメントと接触して、割れや潰れが生じています。

- ラゲッジルームワイヤ No.3 は、コネクタ、コルゲートチューブに損傷があるため取替。
- フロアワイヤは、コネクタカバーの補給部品設定がないため取替。

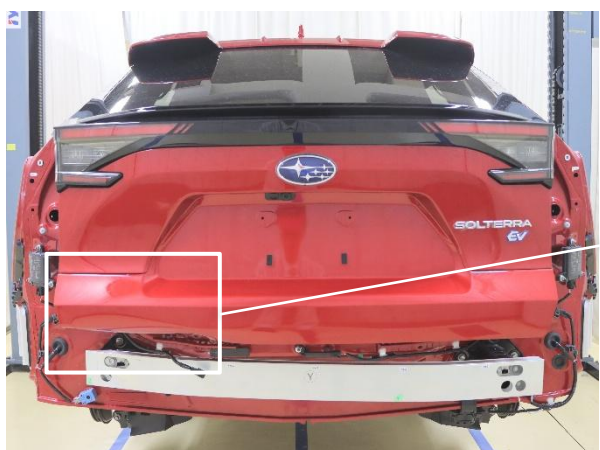
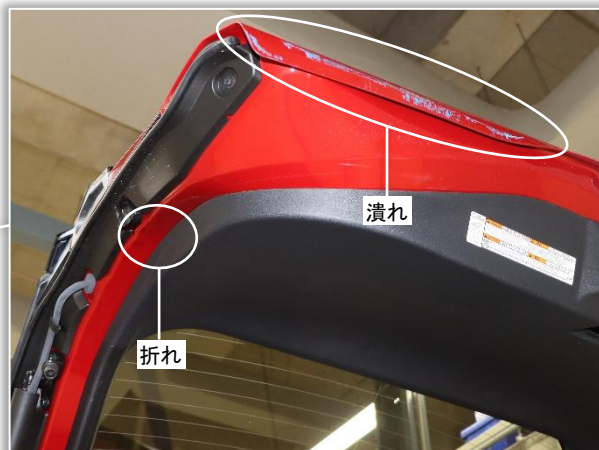
#### バックドアパネル

- ✓ バックドアパネル左下端部分が潰れてインナ側のパネルにも折れが生じています。

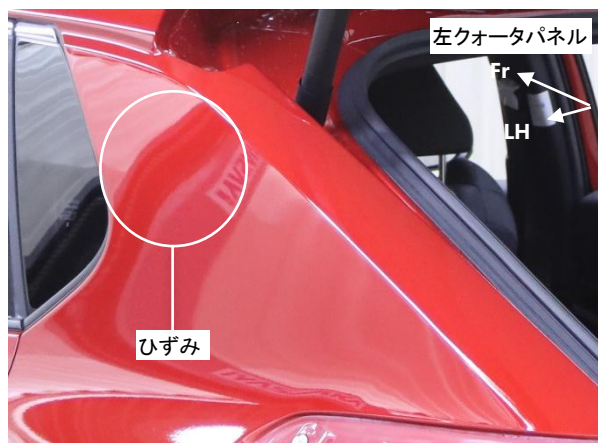
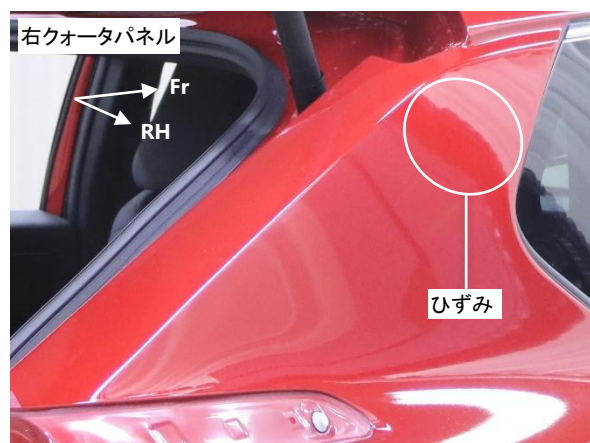
## クォータパネル

- ✓ 左右クォータパネル上部にひずみがあります。

ただし、リヤバンパラインホースメントで受けた衝突エネルギーを車両全体で吸収する構造のため、直入力のない左右クォータパネルにもひずみ損傷が発生することがあり、衝突位置から離れた部品を含め損傷診断を行うことが必要です。

- ボデーローバックパネルの寸法移動は、簡易固定し寸法修正作業。
- 左右クォータパネルは、骨格引き作業後の状態を見て修理作業方法を検討。

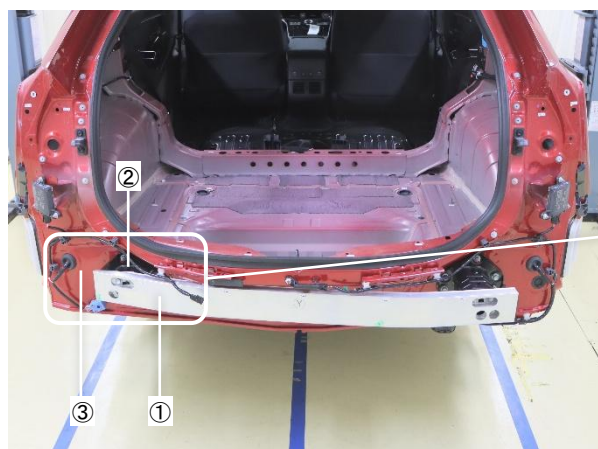
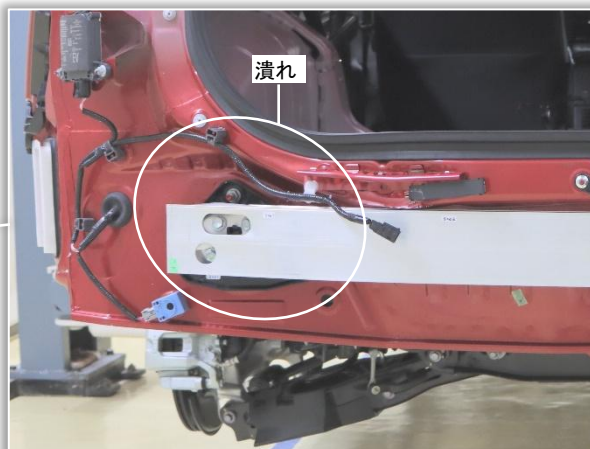
## 4. 損傷診断(リヤバンパカバー内側部品)

白線で囲われた範囲の部品に、潰れや割れの損傷があります。

- ✓ ①リヤバンパラインホースメント、②左リヤバンパアーム、③ボデーロワーバックパネルが潰れています。

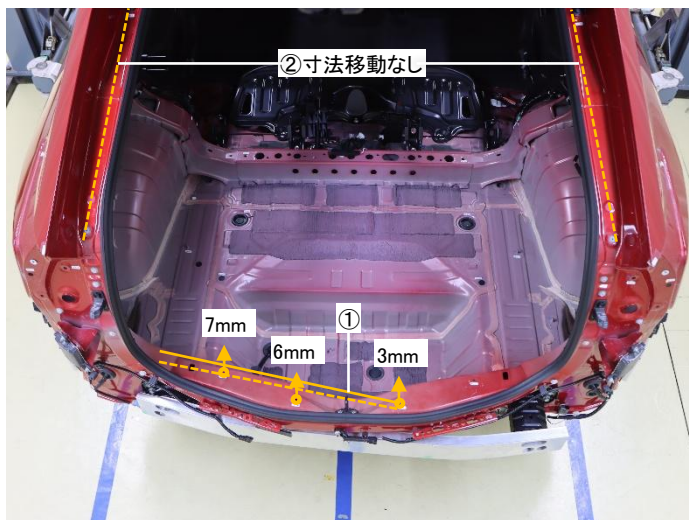
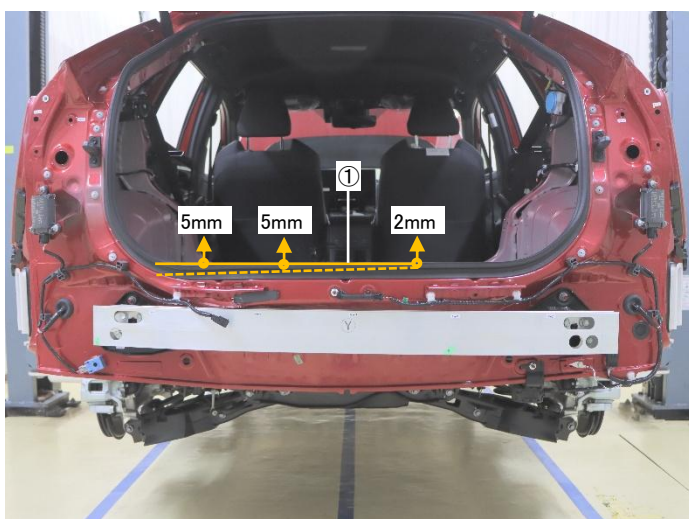
## 5. 損傷診断(骨格部品)

- ✓ バックドア開口部は、①ボデーローバックパネルが潰れ方向に3～7mm、上方向に2～5mm 寸法移動しています。②クォータパネルエクステンションサブ Assy リヤローに潰れ方向、左右方向の寸法移動はありません。

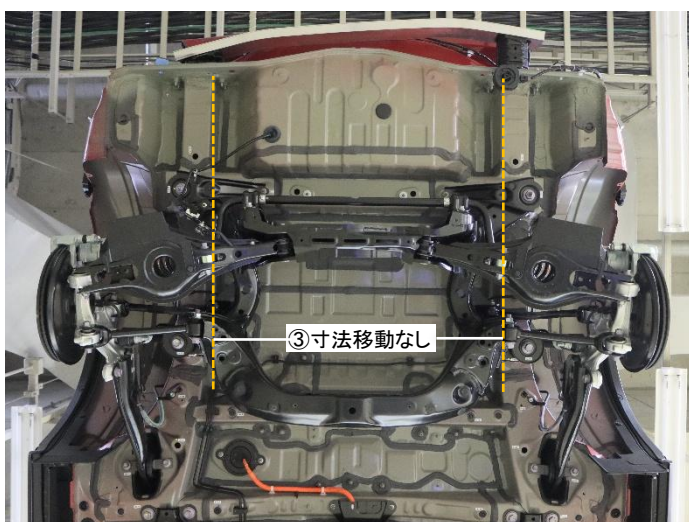
- ✓ ③左右リヤフロアサイドメンバに潰れや左右方向への寸法移動はありません。

- 左右リヤフロアサイドメンバに寸法移動はないが、ボデーローバックパネル取外し後にリヤバンパラインホースメント取付部フランジを確認し、損傷状態によって修理作業を検討。

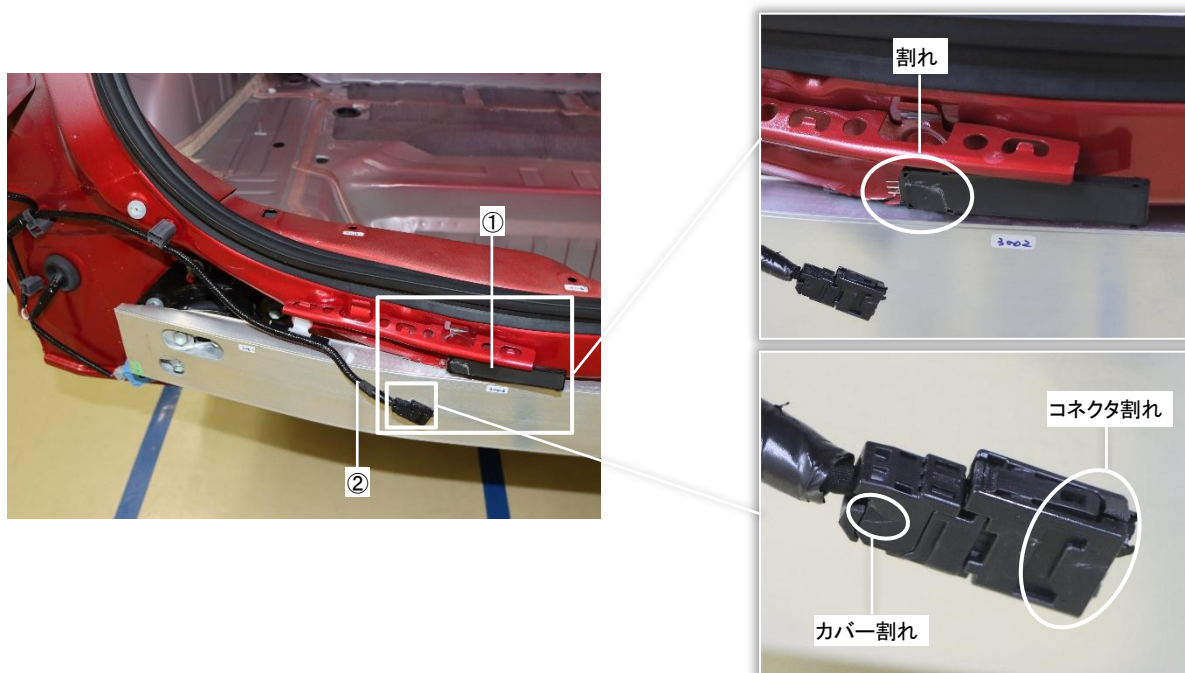
## 6. 損傷診断(メカニカル部品)

- ✓ ①BLE ラゲージドアダプタデジタルキーレシーバ ASSY、②フロアワイヤのコネクタおよびカバーが割れています。
