自研センターニュース

令和8年1月15日発行
毎月1回15日発行(通巻604号)

ニッサン アリア (FE0)

後部損傷の復元修理

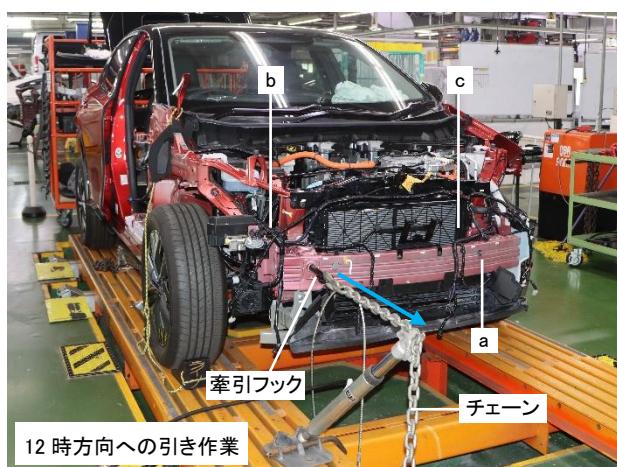
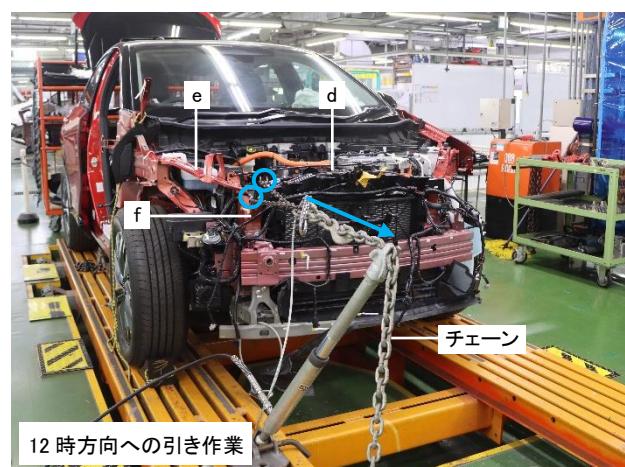
損傷診断と実計測の結果、ラジエータコアアップサポート、右ラジエータコアサイドサポート Assy、右ラジエータコアサイドサポート、右フロントフェンダーブラケット、右フロントフェンダーアッパリアブルケットが損傷していました。

左右フロントサイドメンバに直接入力による損傷はありませんが、右フロントサイドメンバ前部が上方向、左フロントサイドメンバ前端部が左方向に寸法移動していました。

① 入力が12時方向の衝突のため、左右ロックパネル後部を簡易固定し a:フロントバンパーセンタインナーレインフォースに牽引フックを取り付けてチェーンをセットして12時方向へ引き、
b:右フロントサイドメンバの上方向、c:左フロントサイドメンバの左方向の寸法を修正しました。
続いて、d:ラジエータコアアップサポートと e:右ラジエータコアサイドサポート Assy ボルト締結部分にチェーンをセットし、12時方向へ引き f:右ラジエータコアサイドサポートの寸法を修正しました。

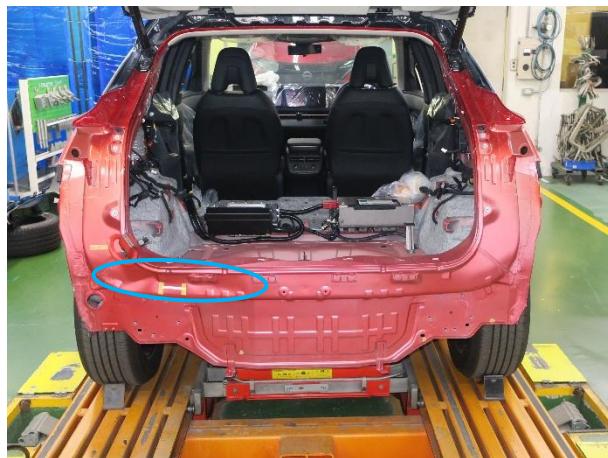
① 青丸で囲んだ部分が凹んでいます。

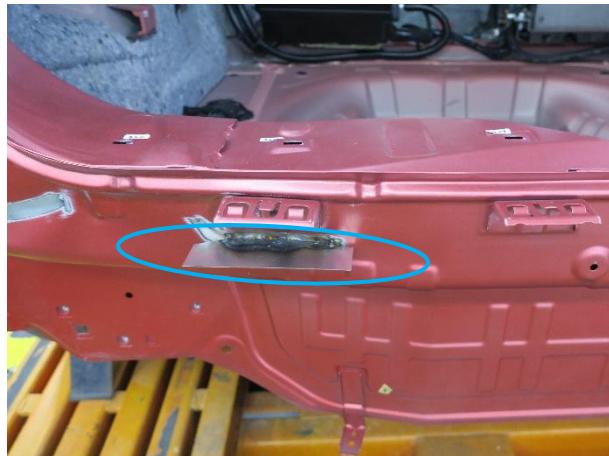
⑤ 形状修正直後の状態。
青丸の凹んでいた部分が修正されました。

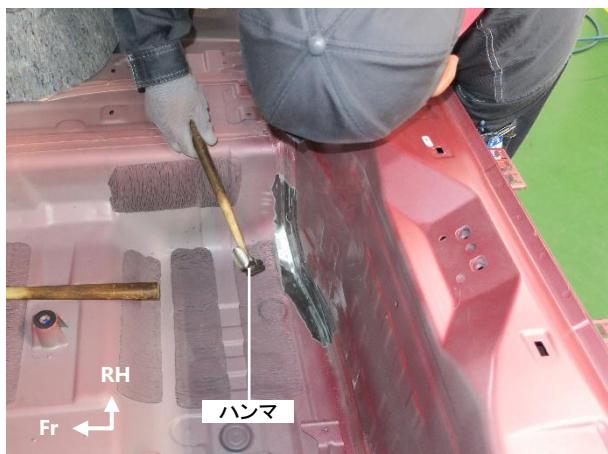
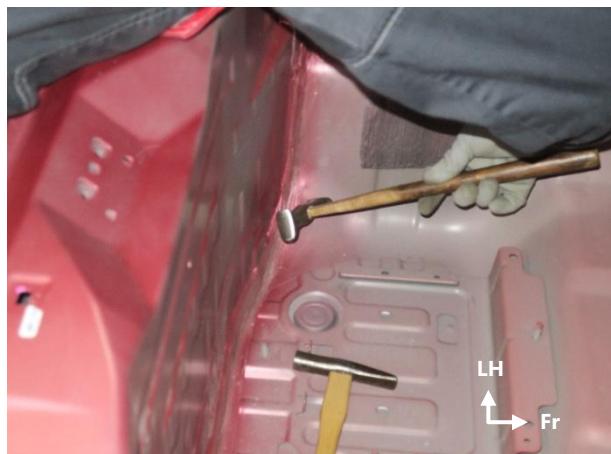
b. リアリアフロア

左右コーナ部分の軽度なひずみを、ハンマとドリー(あて板)でならします。

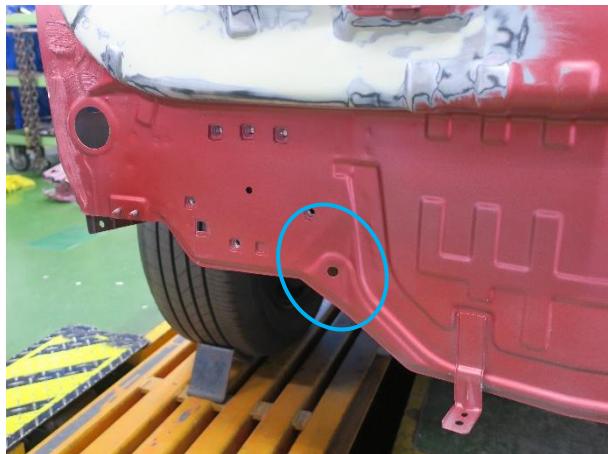
左サイドリアメンバフランジ部とリアアップパネルに、ひずみがあるので板金作業を行います。

① 青丸で囲んだ部分が凹んでいます。

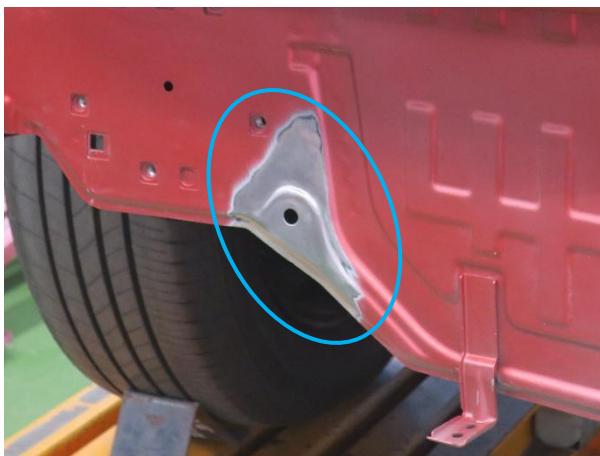
④ 形状修正直後の状態。

青丸の凹んでいた部分が修正されました。
