自研センターニュース

2
FEBRUARY 2026

MAZDA ロードスター(ND5RC) 側面損傷修理事例

トヨタ クラウン (AWS210) フロントサスペンション損傷修理事例

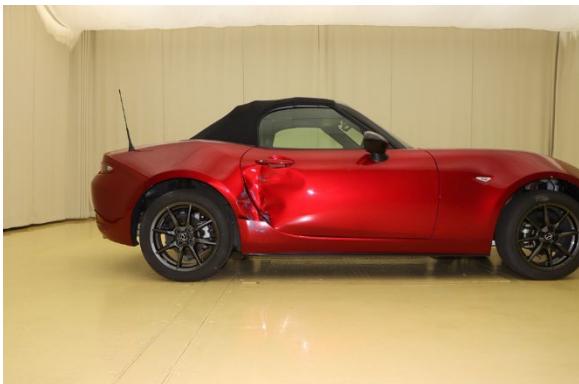
写真 1：右側方

右側ドアストライカ付近へ入力がありドア、リヤフェンダおよび骨格部分に損傷が発生しました。本記事の車両は、幌が開閉できる車種でありオープンカー特有の構造を有しています。今回は、側面衝突における損傷範囲と引き作業に焦点を当て紹介します。

- ・入力方向：2時方向（当該車両は停止状態）
- ・相手物：ムービングバリア（約 1,400kg）
- ・衝突速度：14.98 Km/h

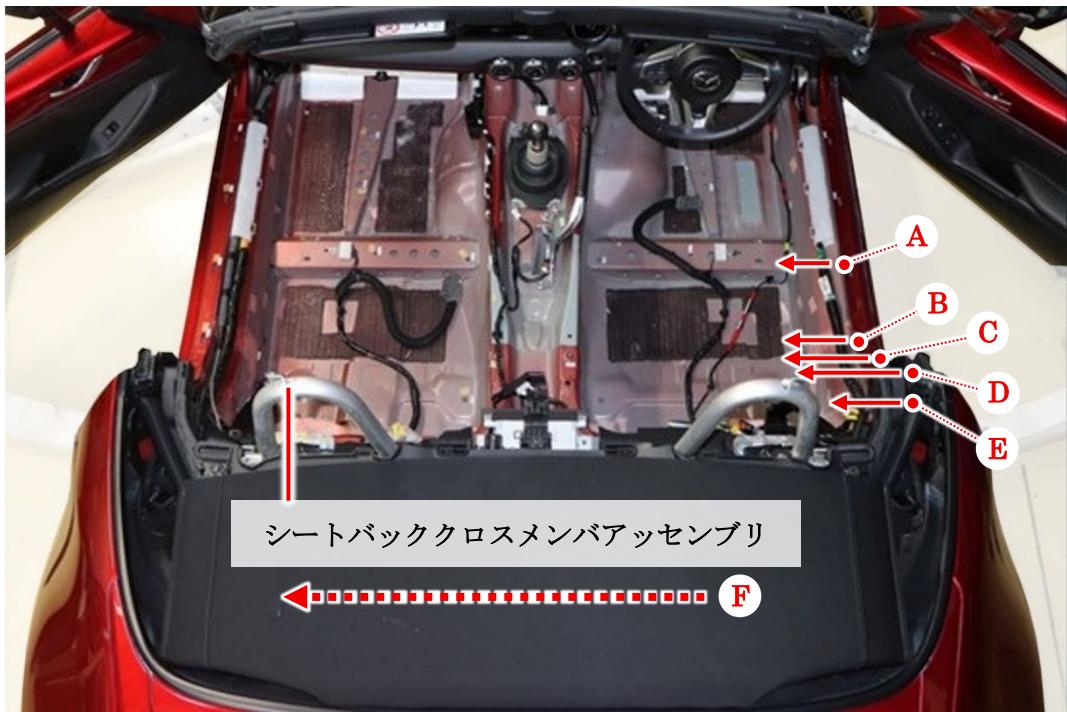
写真 5 : 寸法変化量

A : -3mm	B : -5mm	C : -11mm	D : -13mm	E : -7mm	F : -3mm * 全体が移動
----------	----------	-----------	-----------	----------	---------------------

- ・右側ドアストライカ付近への入力により、室内側に最大 -13mm の移動を確認
- ・シートバッククロスメンバーアッセンブリは、-3mm の移動を確認（伝播経路は以下を参照）

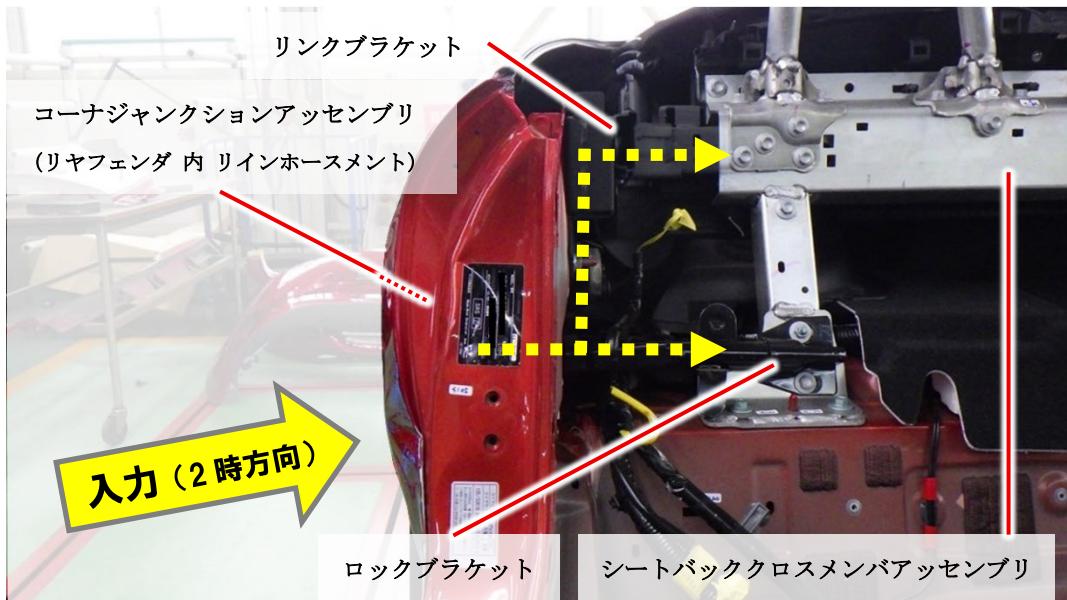
写真 6 : 伝播経路

- ・入力を受けリヤフェンダ、コナジャニクションアッセンブリ（リヤフェンダ内リインホースメント・写真 7 参照）が移動したことにより、ロックブラケットおよびリンクブラケットを介してシートバッククロスメンバーアッセンブリへ力が伝播し 3mm の寸法変化が発生したと推測される。

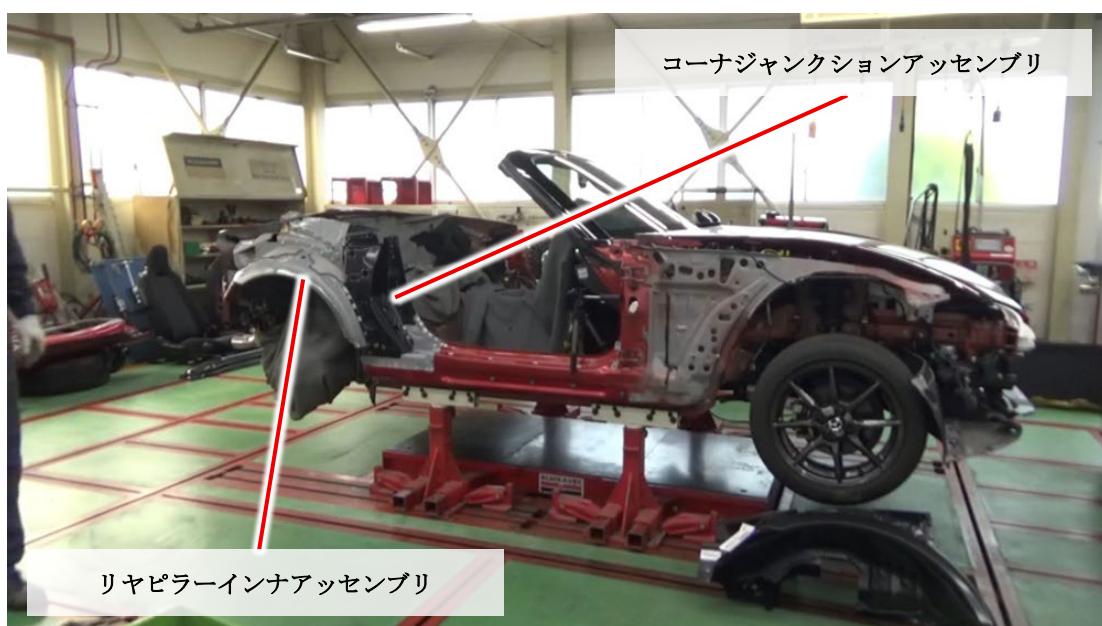
写真 No.	部品名称
No.7	コーナージャンクションアッセンブリ
	リヤピラーインナアッセンブリ（ホイールハウスアウタ）
No.8	センターフロアパネルアッセンブリ
	リヤフロアパネル

写真 7：コーナージャンクションアッセンブリ・リヤピラーインナアッセンブリ
(リヤフェンダ脱状態)

コーナジャンクションアッセンブリの押し込みによる寸法修正と部品取替、リヤピラーインナアッセンブリおよびセンタフロアパネルアッセンブリ、リヤフロアパネルの形状修正を実施。

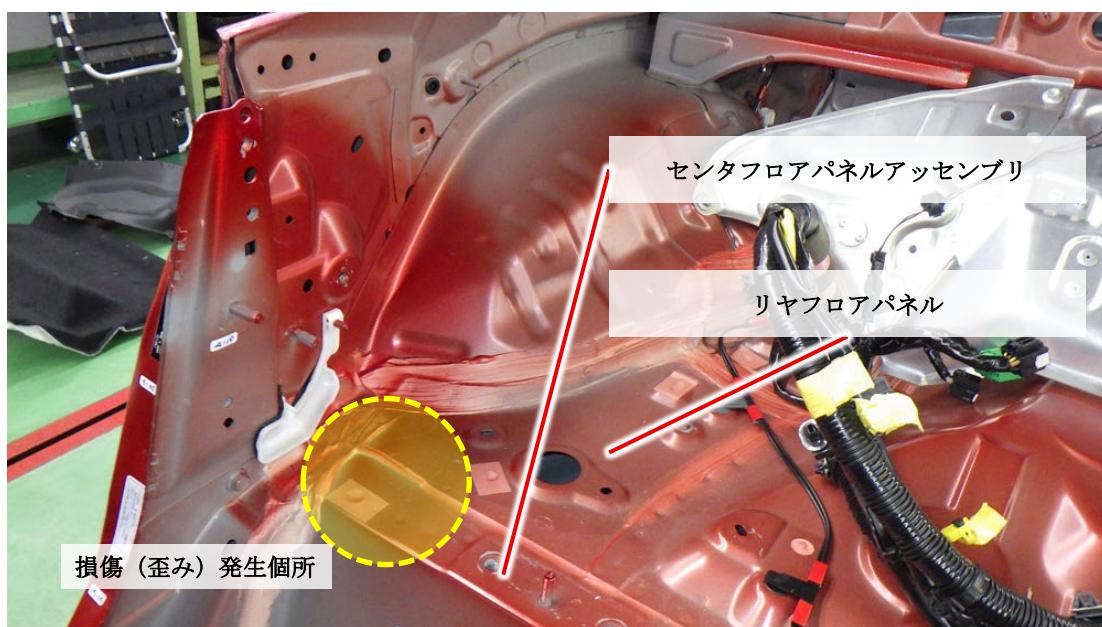
写真 8：センターフロアパネルアッセンブリ・リヤフロアパネル

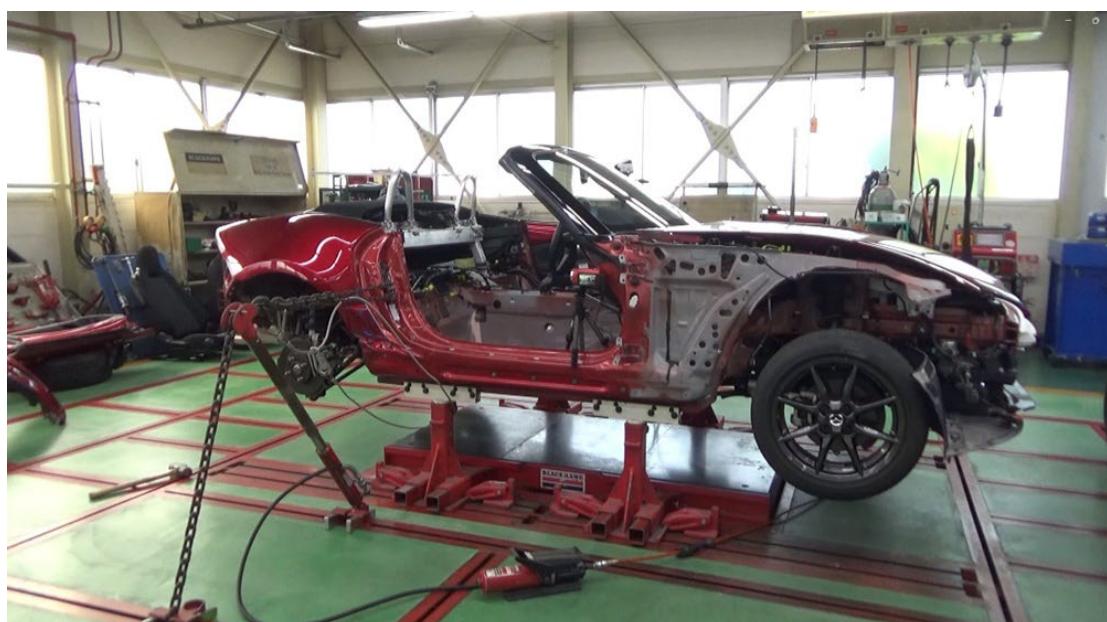
写真 9：引き作業（1回目）

ここでは大きく寸法移動している「C点：-11mm」「D点：-13mm」の復元を目的とした。

【 結果 】 C点、D点共に引き作業の効果を確認。周辺の寸法も修正されてきたが、

寸法は戻り切っておらず、更に引き作業が必要と判断。

【 クランプ箇所および引き方向 】 ドアストライカ取付け部、3時水平方向

- ・ドアストライカ取付け部にアタッチメントを固定し引き作業を実施。

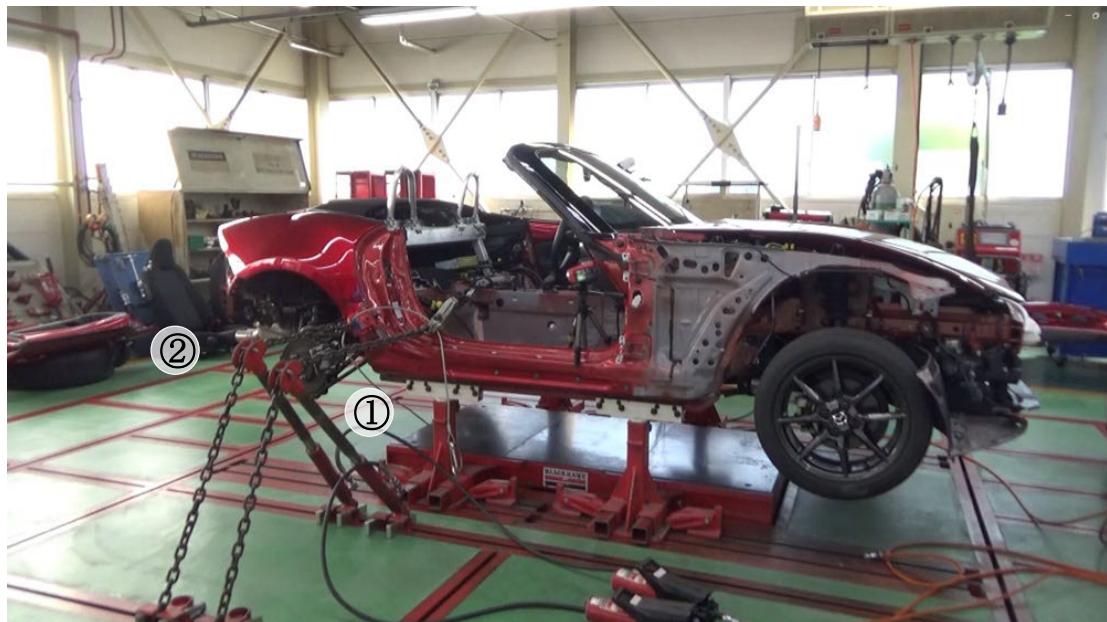
写真 10：引き作業（2回目）

【 結果 】 寸法差が最大 -1mm となりほぼ修正されたが、リヤピラーインナーアッセンブリの形状が戻り切らず、更に引き作業が必要と判断。

【 クランプ箇所および引き方向 ① 】 ドア開口下部、3 時水平方向

【 クランプ箇所および引き方向 ② 】 リヤフェンダ（プルプレート溶接）、3 時水平方向

- ・同時多方向引きを実施。
- ・① 1回目の結果から、「B,C,D 点」の寸法修正を実施することで、周辺寸法の復元を見込み、C 点付近に引き具を取付け、引き作業を実施。
- ・② 同時にリヤピラーインナーアッセンブリ（ホイールハウスアウタ）の変形復元を目的にリヤフェンダにプルプレート（次項写真 11、12 参照）を溶接し引き作業を実施。

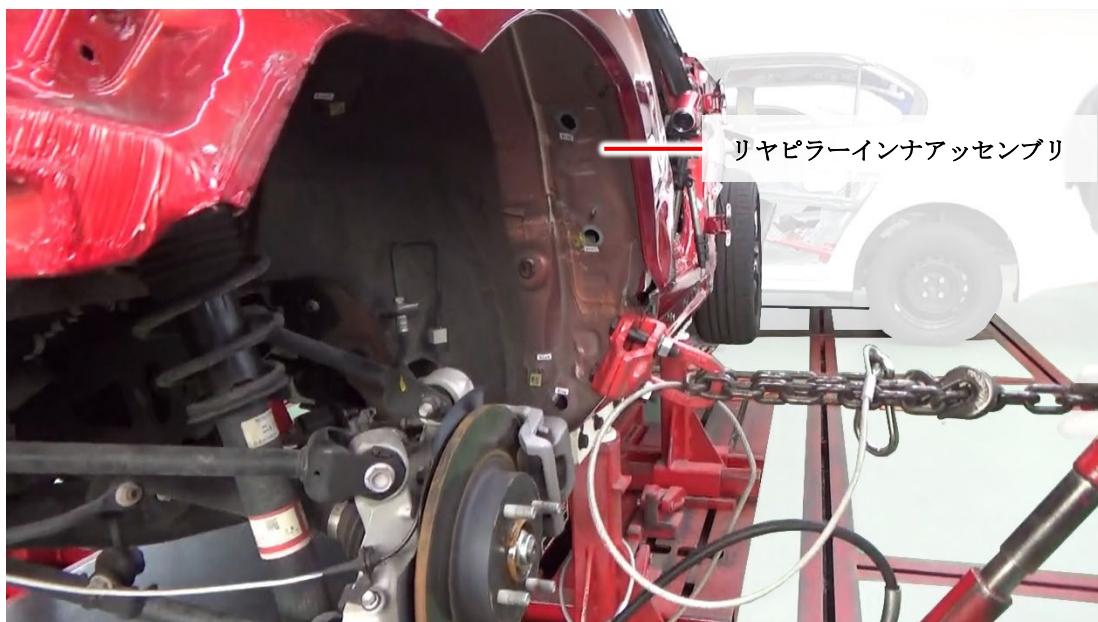
写真 13 : 引き作業 (3回目)

【結果】大きな潰れは修正完了。リヤフェンダ脱後に形状修正を実施。

【 クランプ箇所および引き方向 】 リヤフェンダ下部、3時水平方向

- ・リヤピラーインナーアッセンブリの潰れを修正するために引き作業を実施。

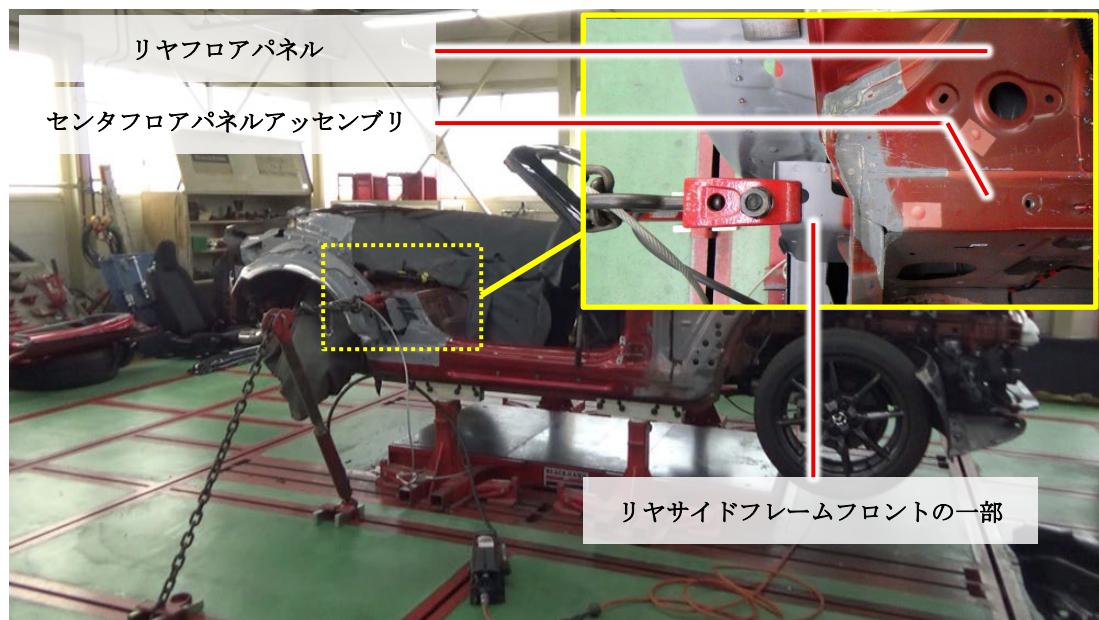
写真 14 : 引き作業 (4回目)

【 結果 】 損傷（歪み）を除去、パテでの面成型は不要。

【 クランプ箇所および引き方向 】 リヤサイドフレームフロントの一部、3時水平方向

- ・リヤフロアパネルおよびセンターフロアパネルアッセンブリに発生した損傷（歪み）の形状修正のために引き作業を実施。
- ・損傷範囲は以下。（写真 15 参照）
ボデーシーラを除去し損傷を確認後、引きの力（静荷重）を保持し形状修正を実施。

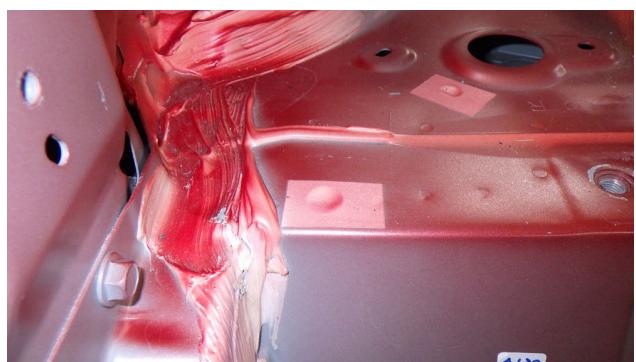
写真 16 : ボデーシーラ塗布状態

- ・ボデーシーラ塗布状態では、損傷（歪み）が見え難いため注意が必要。

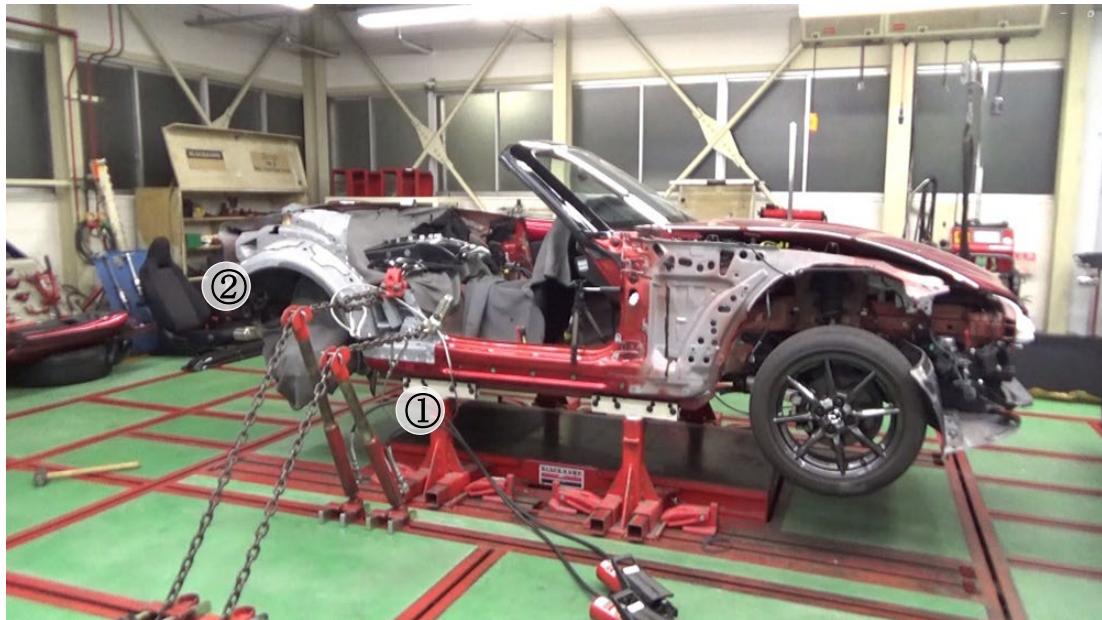
写真 17 : 引き作業 (5回目)

- 拘束物（コーナジャパンクションアッセンブリ）を取外したことで、スプリングバックが発生し B 点および C 点の寸法移動を確認。D 点以降は部品脱により基準点が無いため作業無し。
- 同時多方向引きを実施。
- ①「B,C 点」の寸法修正のため、C 点付近に引き具を取り付け、引き作業を実施。
- ② ドア開口中部については、補助として引き作業を実施。

【 結果 】 寸法修正完了

【 クランプ箇所および引き方向 ① 】 ドア開口下部、3時水平方向

【 クランプ箇所および引き方向 ② 】 ドア開口中部、3時水平方向

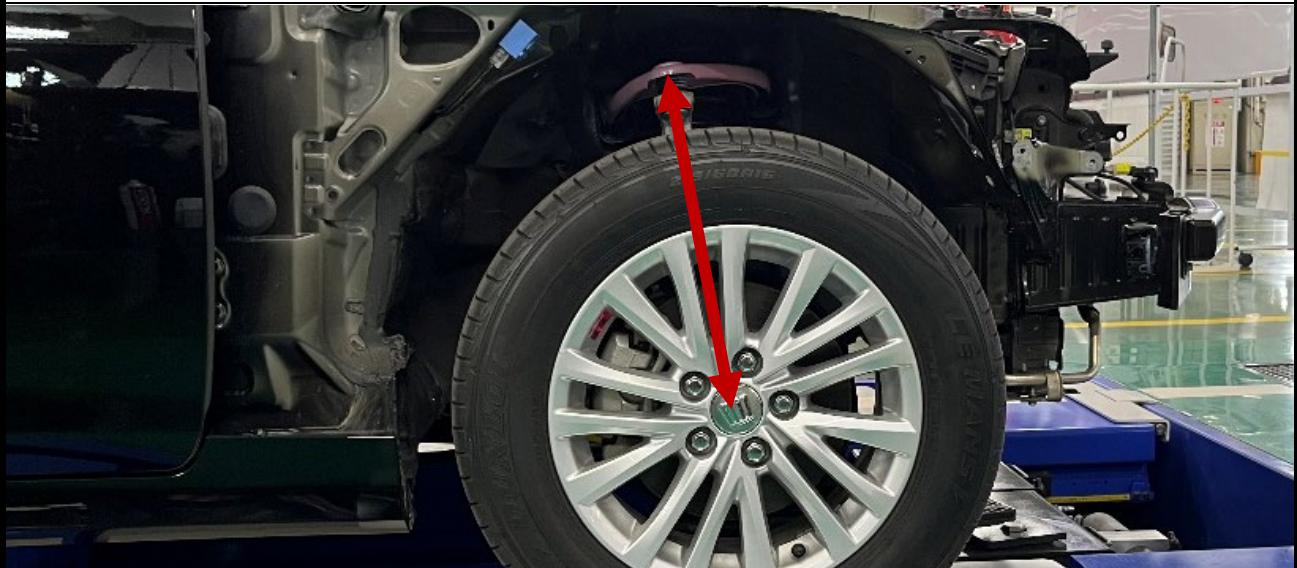
③キャンバ方向の点検

フロントスプリングアップシート端部からホイール中心を通るようにコンベックスを当て左右の距離を比較する。

結果：左右差有り（左 700 mm、右 695 mm）

実測値に左右差があり、サスペンション構成部品に損傷の可能性があります。

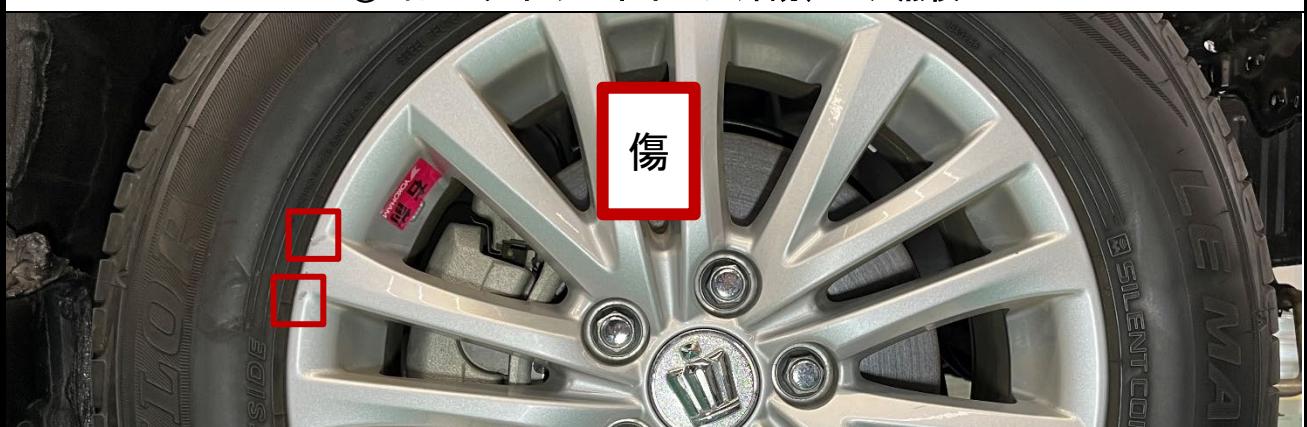
① 右Fr タイヤ&ホイール外観、エア点検

ホイールに傷を確認

*ホイールの機能に影響がないことを確認しましたが、美観の回復が困難なため取替と判断しました。

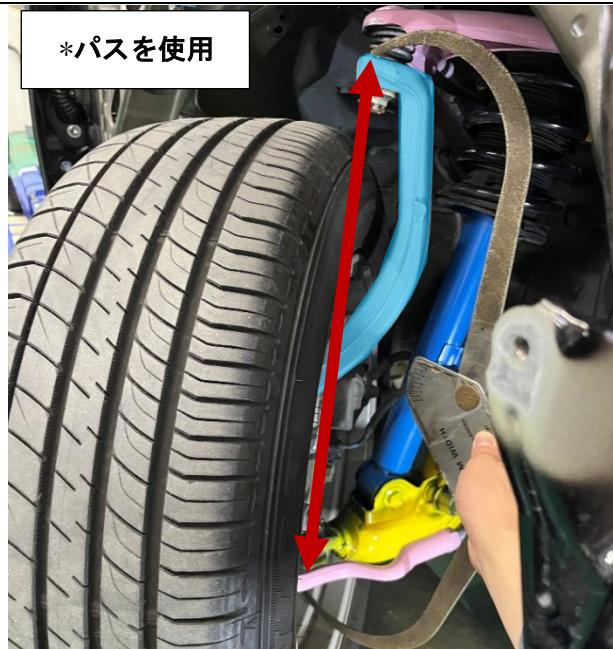
②右ステアリングナックル点検

アッパ・ロワーム取付部距離計測 結果：右 534mm 左 539mm 異常

点検項目	点検結果 (○: 正常、×: 異常、-: 点検不可)			取替判断
	接地状態	リフトアップ状態	単体部品状態	
アッパ・ロワーム取付部左右差	×5mm 差			取替

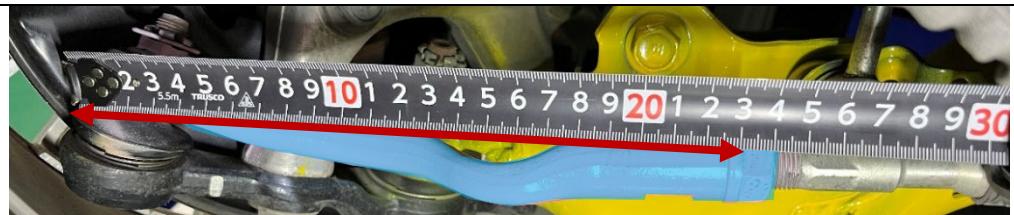
⑥右タイロッド&ラックエンド点検

タイロッド長さ左右差測定 結果：右 230.5mm 左 231mm 異常

点検項目	点検結果 (○: 正常、×: 異常、-: 点検不可)			取替判断
	接地状態	リフトアップ状態	単体部品状態	
タイロッド長さ	×0.5mm 差			取替

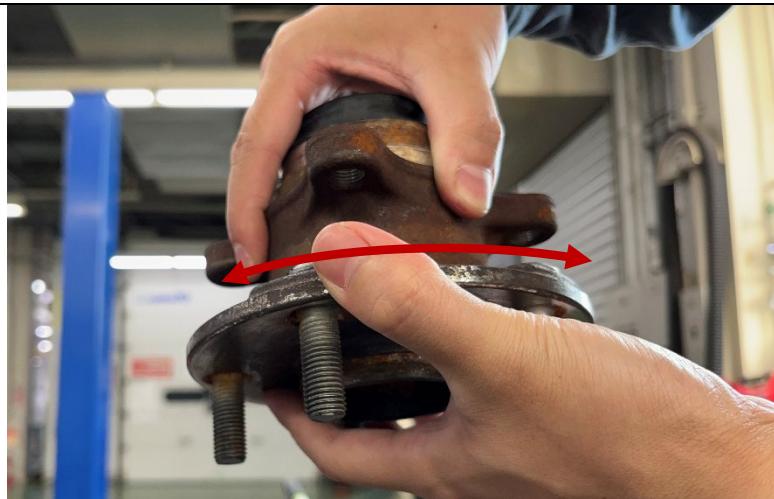
①右 Fr ハブベアリング

・ベアリングを回転させ点検 結果：ゴロゴロ感あり

部品名称	点検項目	点検結果 (○：正常、×：異常、-：点検不可)			取替判断
		接地状態	リフトアップ状態	単体部品状態	
右 Fr ハブベアリング	回転 (異音、違和感)	-	-	×ゴロゴロ	取替

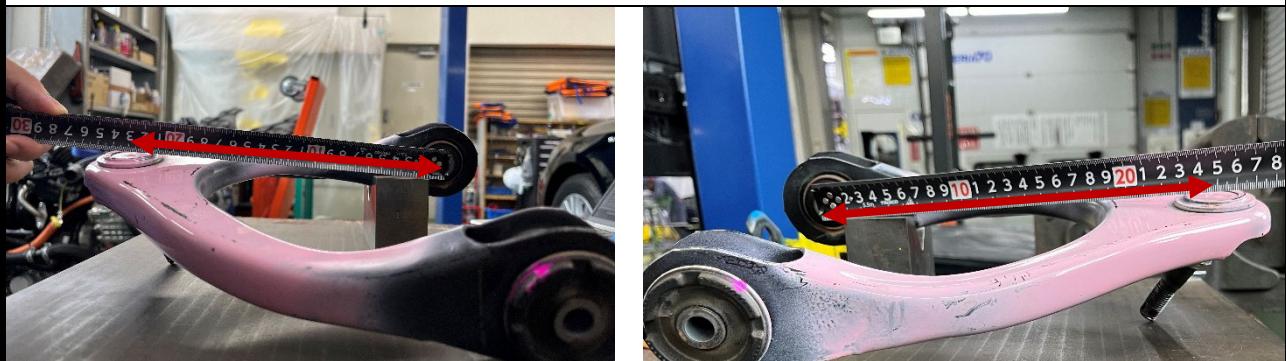
②右 Fr アッパーム点検

修理書に長さ（車両前・後方2点距離）基準値が記載 許容値・限度値は記載無し

・長さ（車両前方2点距離）測定 基準値 250mm 結果：248mm 異常

・長さ（車両後方2点距離）測定 基準値 231mm 結果：229mm 異常

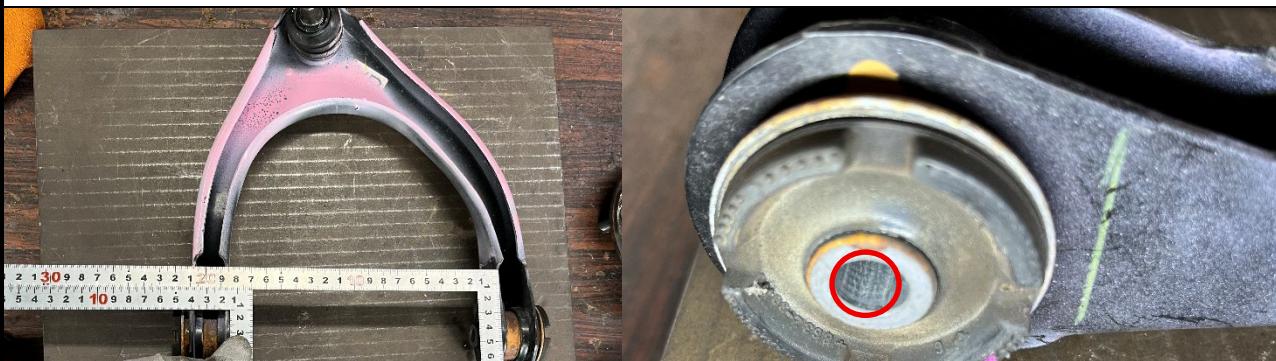
右Fr アッパーム点検

・ボデー取付部平行点検 結果：ズレ無し

・ボデー取付部目視点検 結果：ボルト接触痕あり ボルト側：正常

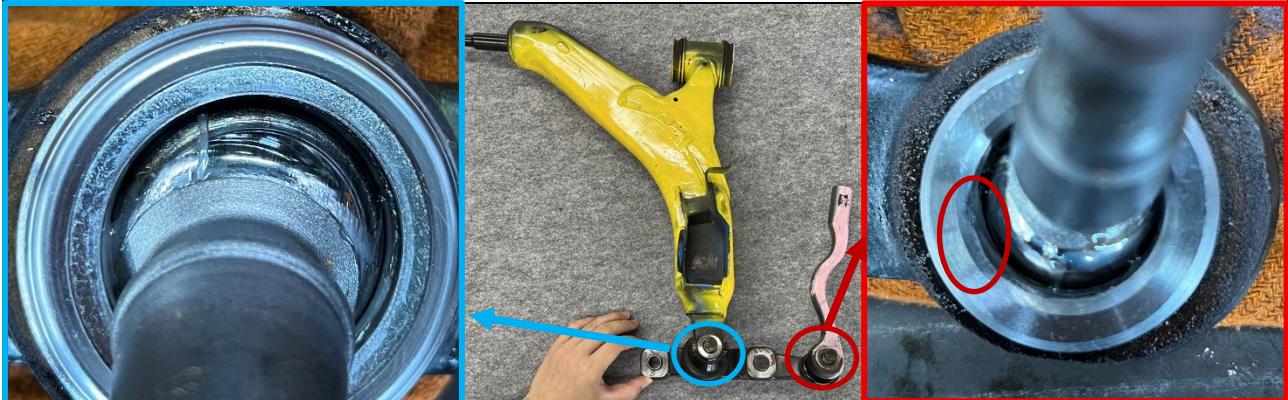
③右 Fr ロワボールジョイント点検

- ・ロワーアーム取付ボールジョイント点検 結果：正常
- ・タイロッドエンド取付ボールジョイント点検 結果：打痕あり 異常

点検項目	点検結果 (○: 正常、×: 異常、-: 点検不可)			取替判断
	接地状態	リフトアップ状態	単体部品状態	
ボールジョイント (ガタ・打痕)	-	○: ガタ -: 打痕	○: ガタ ×: 打痕	取替
ブーツ切れ、グリス漏れ	○

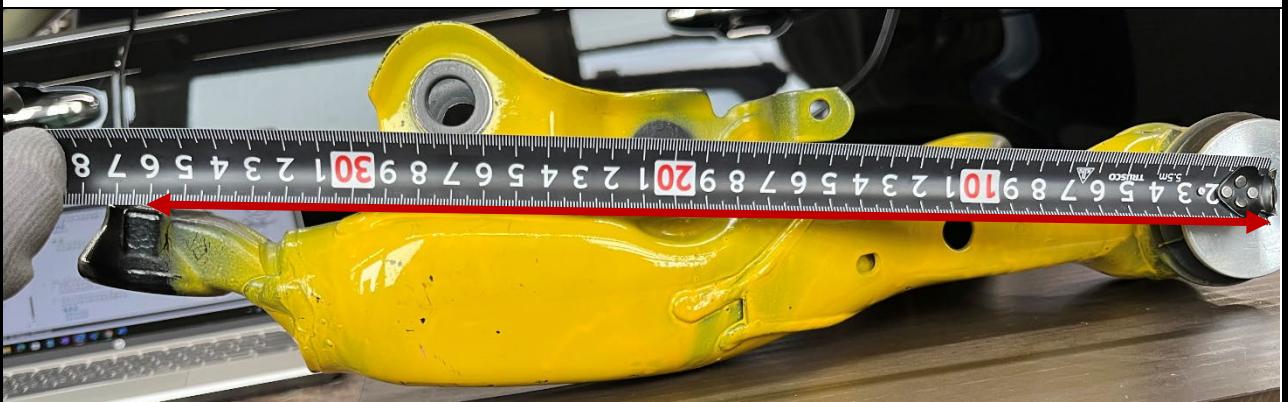
④右 Fr ロワーアーム点検

- 修理書に長さ（車両前方2点距離）基準値が記載あり 許容値・限度値は記載なし
- ・長さ（車両前方2点距離）測定 基準値 362mm 結果：361mm 異常
