# NEWS

自研センターニュース 令和8年5月15日発行  
毎月1回15日発行（通巻608号）

## トヨタ ハイエース (TRH200) の側面修理事例 ～修理工程とその内容～

## 日産サクラ (B6AW) 側面損傷修理事例

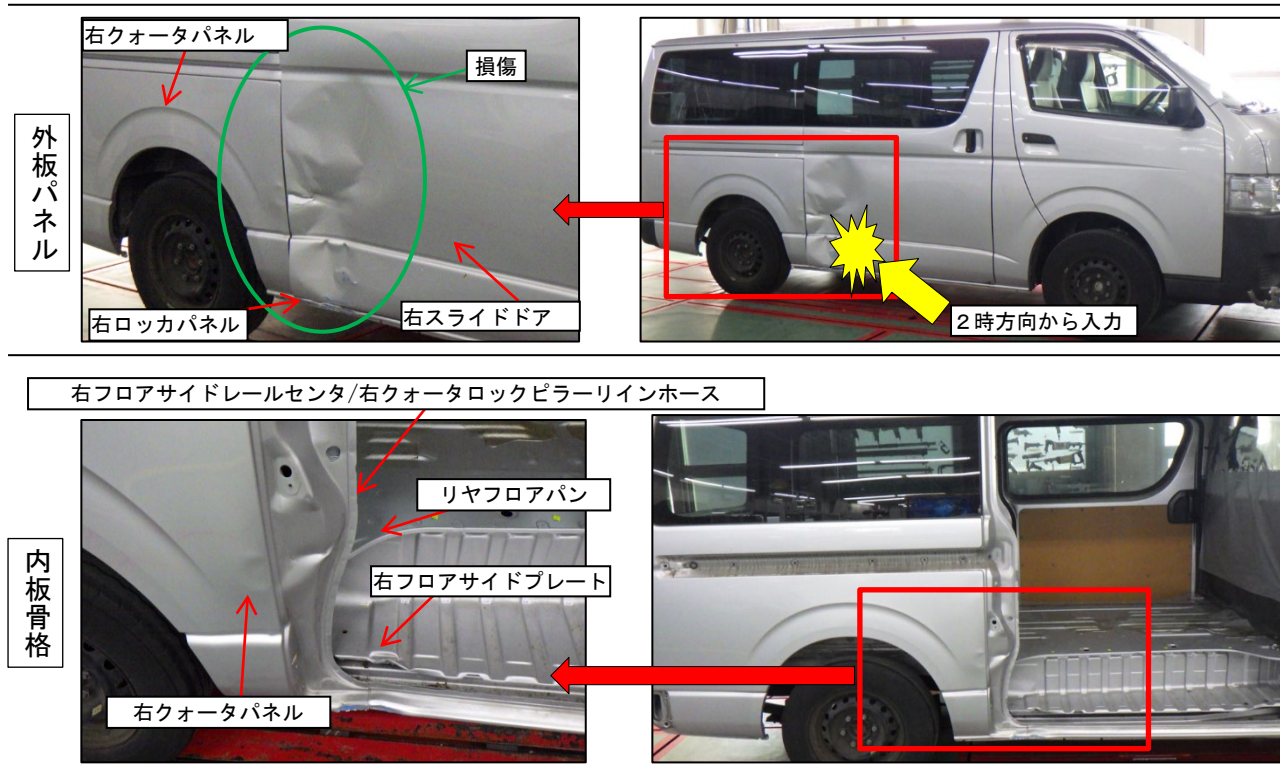
2 時方向から右スライドドア後部への入力により、右スライドドア、右クォータパネル、右ロックパネルが損傷しています。内板骨格はスライドドアおよび右クォータパネルを介して室内側へ押込まれたことにより、右フロアサイドプレート、リヤフロアパン、右フロアサイドレールセンタ&右クォータロックピラーラインホースが損傷しています。(詳細は自研センターニュース 2026 年 4 月号 参照)

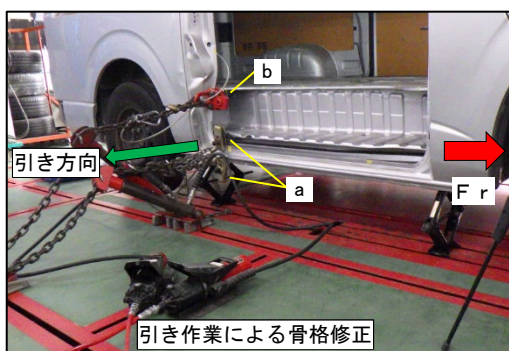
引き作業による骨格修正

※入力方向は2時でしたが、前後方向の寸法移動はなく、横(室内)方向の移動のみであったため3時方向への引き作業を実施

寸法変化量の大きい部位であるa:ロックパネルフランジ部上下とb:クォータパネルフランジ部に引き具を取付け、3時方向へ引き出して寸法を修正しました。

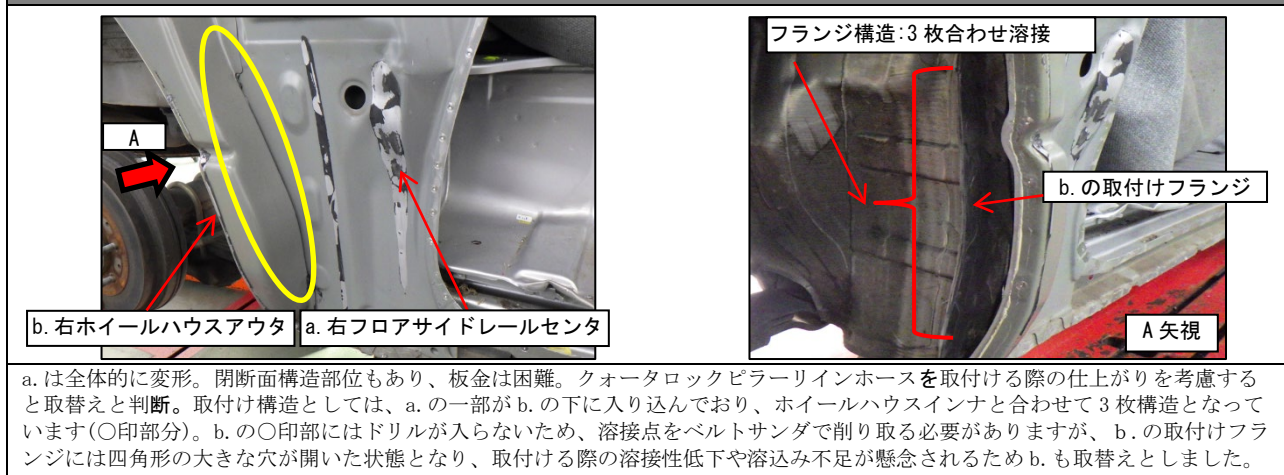
損傷状態と取付け構造

ホイールハウスアウトの損傷は、軽い変形で形状修正(板金)での対応は可能な程度でした。一方、右フロアサイドレールセンタは損傷が大きく取替えと判断、その際にホイールハウスアウトの一部を取外す必要がありますが、取付け部の一部はドリルが入らず溶接点をベルトサンダで研磨する必要がありますが、再度取付ける際の溶接性(作業性と溶込み)を考慮し、取替えと判断しました。

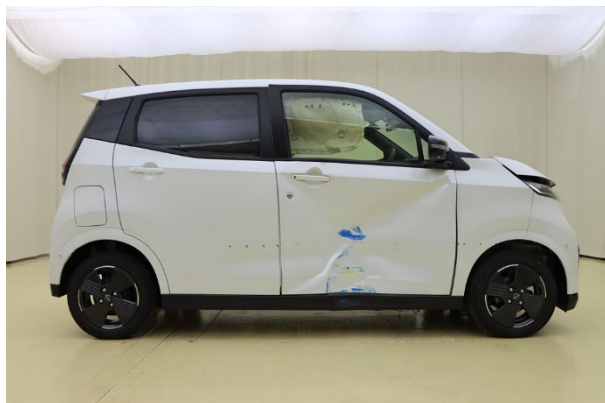
写真 1 : 右側方

- ・ 入力方向 : 2 時方向 (当該車両は停止状態)
- ・ 相手物 : ムービングバリア (約 1,400kg)
- ・ 衝突速度 : 20Km/h

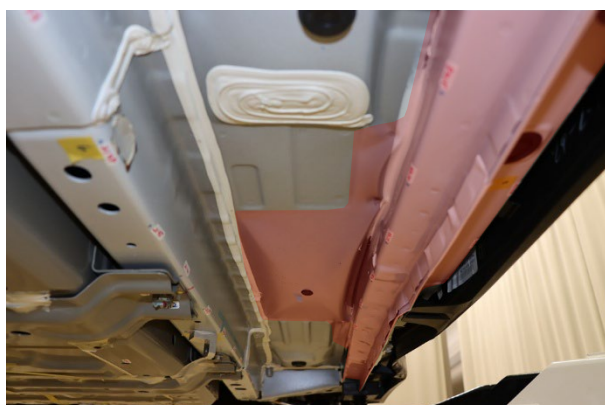
写真 3 : 右下面 (赤色着色部付近が損傷)

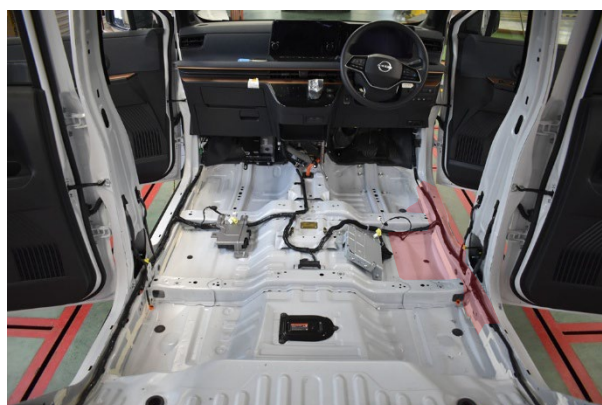
写真 4 : 室内 (赤色着色部付近が損傷)

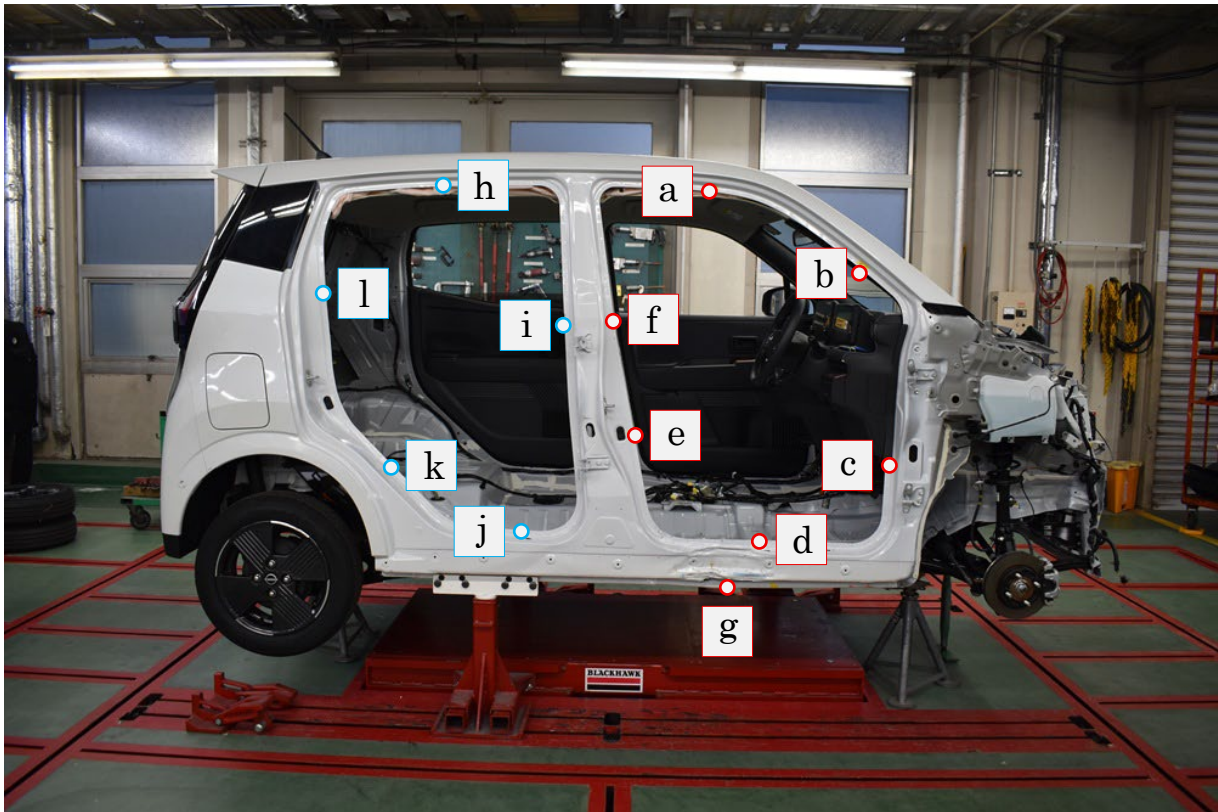
写真 5：計測ポイント

サイドシル「d 点」付近への入力により、サイドシルの押し込みおよびセンタピラーの移動が確認されました。また、「d 点」付近のフロアパネル、クロスメンバ～サイドシルインナ溶接点（次項参照）に歪みが発生しました。

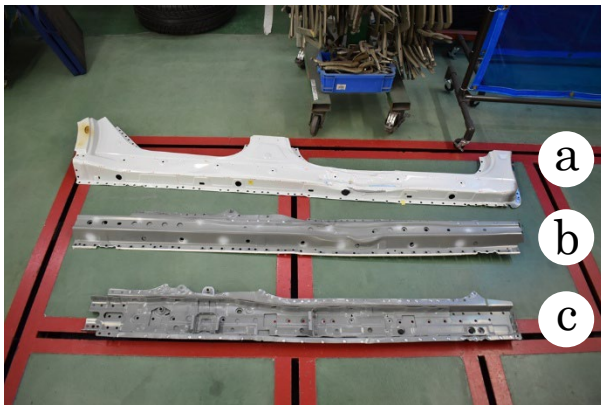
写真 6 : 各交換部品

- a : シルアウトア ASSY
- b : シルアウトアレインフォース
- c : シルインナフロント ASSY

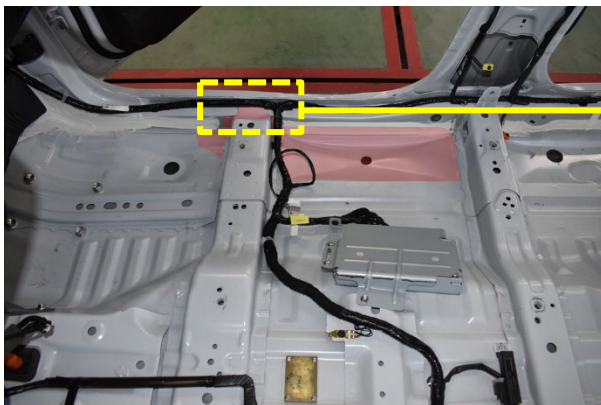
写真 7 : フロントフロアセンタの一部

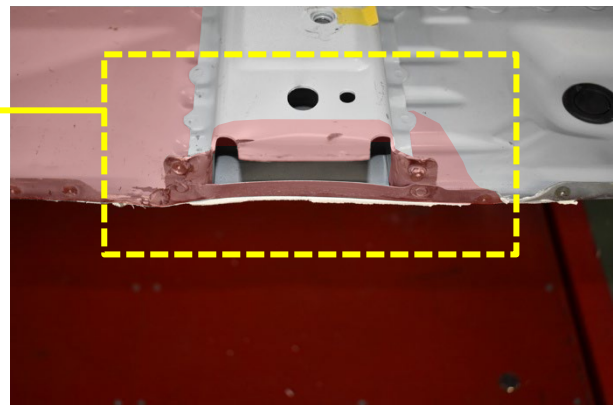
写真 8 : 2nd クロスメンバ ASSY 先端

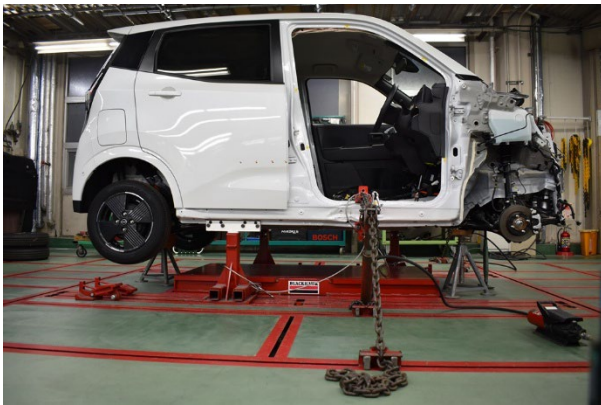
写真 14 : 引き作業 (1 回目)

【 結果 】 全体的に寸法が戻ってきたが、完全には戻り切っておらず、更に広い範囲での引き作業が必要と判断。

【 クランプ箇所および引き方向 】 サイドシル上下フランジ、3 時水平方向

- ・一番損傷の深い部分にクランプし引き作業を実施。
- ・フランジ上下にクランプすることでサイドシル全体が振じれるのを防止。

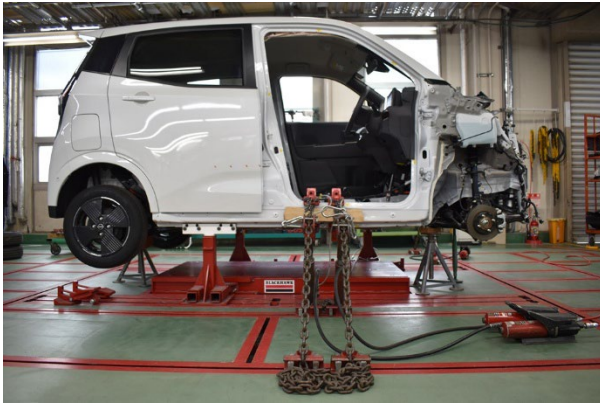
写真 16 : 引き作業 (2 回目)

【 結果 】 「d 点」 付近の強い押し込みはほぼ戻ったが、センタピラーの幅寸法 「e 点」 が戻り切らず、センタピラー下部の引き作業の追加が必要と判断。

【 クランプ箇所および引き方向 】 サイドシル上下フランジ×2、3 時水平方向

- ・更に広範囲に影響するよう、クランプを 2 か所に取り付け引き作業を実施。
- ・1 回目同様、フランジ上下にクランプすることでサイドシル全体が振じれるのを防止。

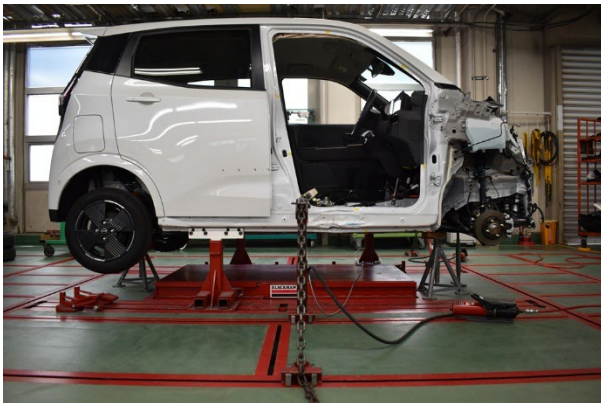
写真 18 : 引き作業 (3 回目)

【 結果 】 寸法が戻り切ったため、寸法修正完了

【 クランプ箇所および引き方向 】 センタピラー下部、3 時水平方向

- ・ターゲットは「e 点」の -4mm も修正だが、「d 点」に -2mm の寸法移動が残っているため「e 点」、「d 点」両点に引き力が作用するよう、センタピラー下部 (センタピラー立上り部) にクランプし、引き作業を実施。
