自研センターニュース

令和8年8月15日発行  
毎月1回15日発行（通巻611号）

## ニッサン アリア (FE0) 側面衝突の損傷診断

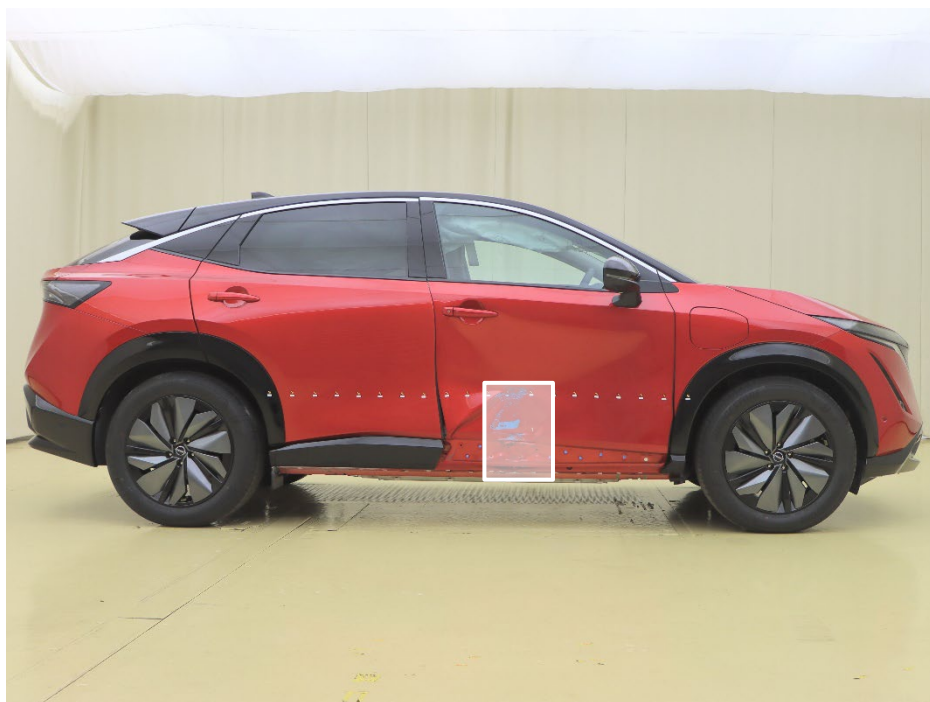
✓ 下写真の白枠部分が直接衝突した部位です。

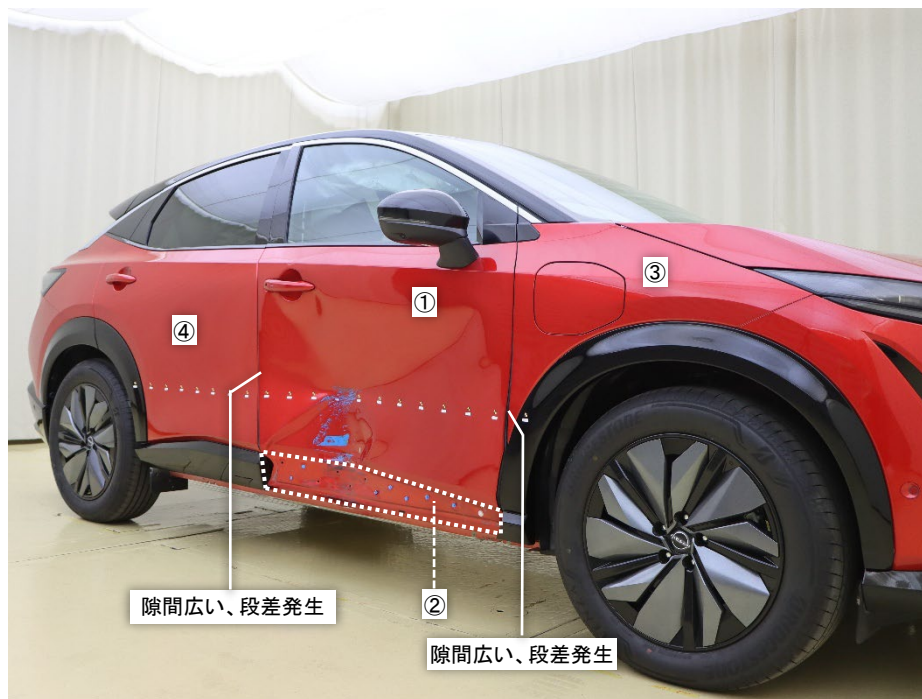
- ✓ ①右フロントドアが潰れ、衝突で②右フロントドアモールディングが外れています。
- ✓ ①右フロントドア中央部への衝突で、右フロントドア前後端部が入力方向と反対の外側へ盛り上がり、③右フロントフェンダ、④右リアドアとの隙間が広くなり、段差が発生しています。

- 展開したエアバッグや関連部品、直接損傷のあった右フロントドアは取替。
- 車両を固定して引き作業を行い、骨格全体の寸法を修正。
- 直接損傷を受けた右アウタシル、右シルアウタレイnfォースメント、右センタピラーロアブレース、右インナセンタシルは閉断面構造で板金が不可能のため取替え、右インナシル、右センタインナピラーは損傷状態によっては板金修理。
- リチウムイオンバッテリーパックを取外し修理書に沿って内部の点検を実施、バッテリーフロア(リチウムイオンバッテリーパックのケース部分)に損傷がある場合はバッテリーフロアを取替。

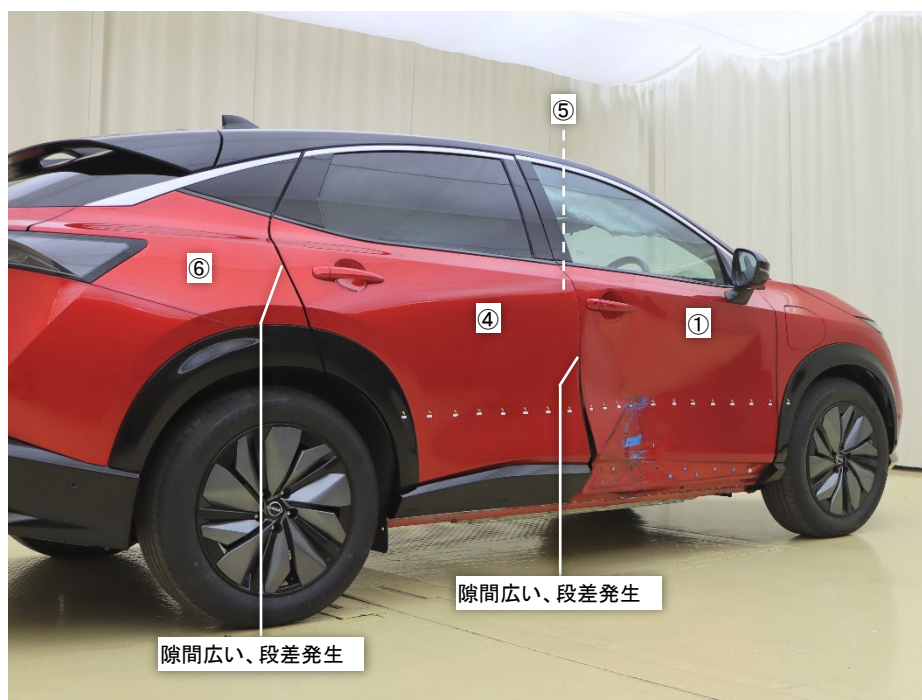
- ✓ ①右フロントドアのキャビンへの侵入により、⑤右センタピラーも入力方向へ押され右リアドアも前方へ移動、④右リアドア後端と⑥右リアフェンダとの隙間が大きくなり、段差が発生しています。

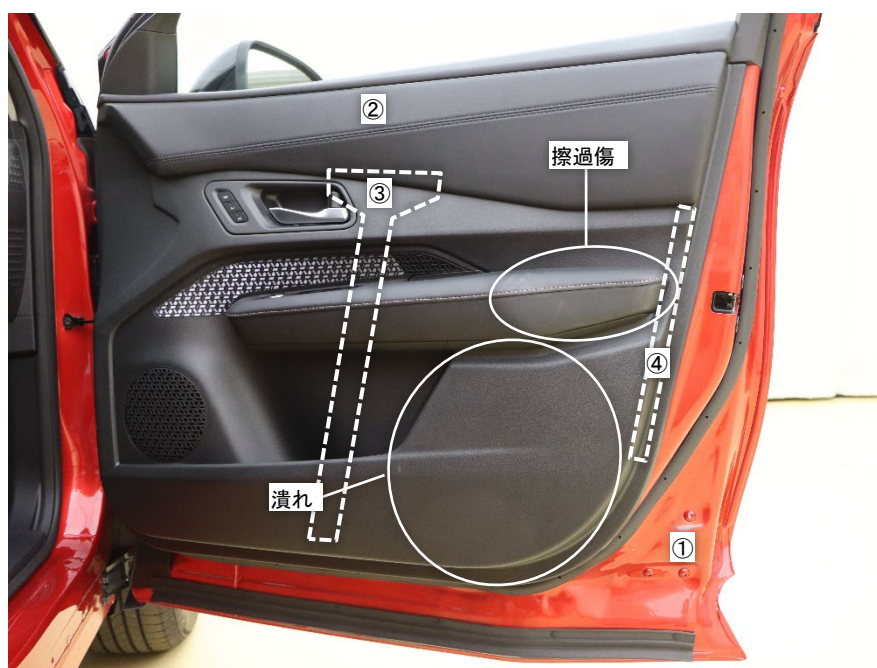
- ✓ ①右フロントドアへの衝突により、②右フロントドアフィニッシャの中央下部が潰れ、アームレスト部分に、右フロントシートエアバッグ展開による擦過傷があります。
- ✓ ①右フロントドア、②右フロントドアフィニッシャの損傷状況から、ドア内部の③右ドアウインドウレギュレータ、④右フロントドアリアサッシュ等のドア内部部品も損傷している可能性があります。

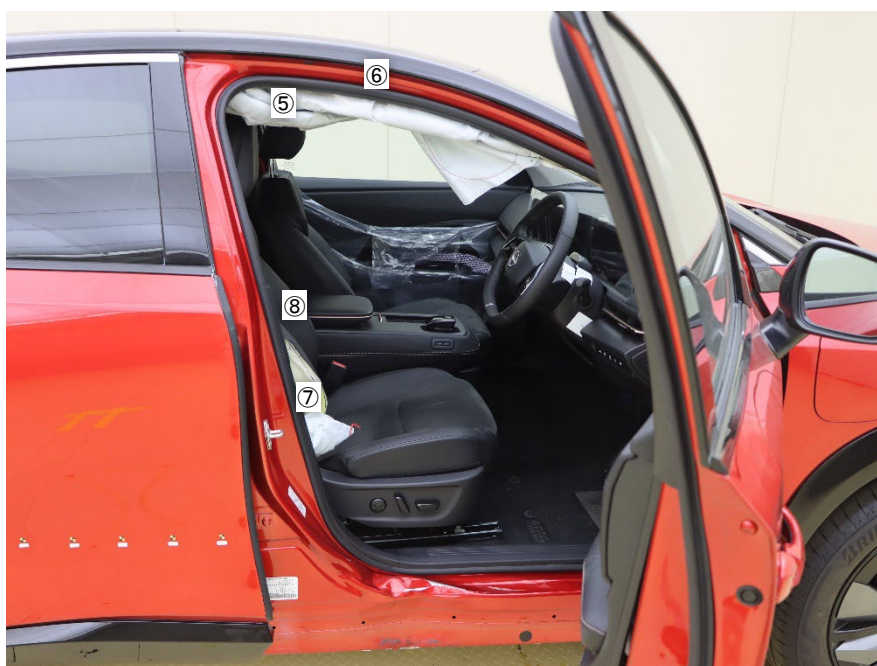
- ✓ ⑤右カーテンエアバッグが展開して、⑥ヘッドライニングが損傷しています。
- ✓ ⑦右サイドエアバッグが展開して、⑧右フロントシートバックが損傷しています。

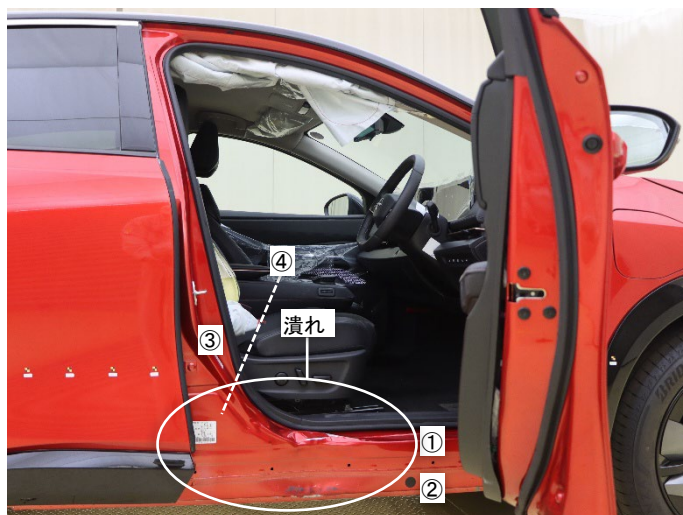
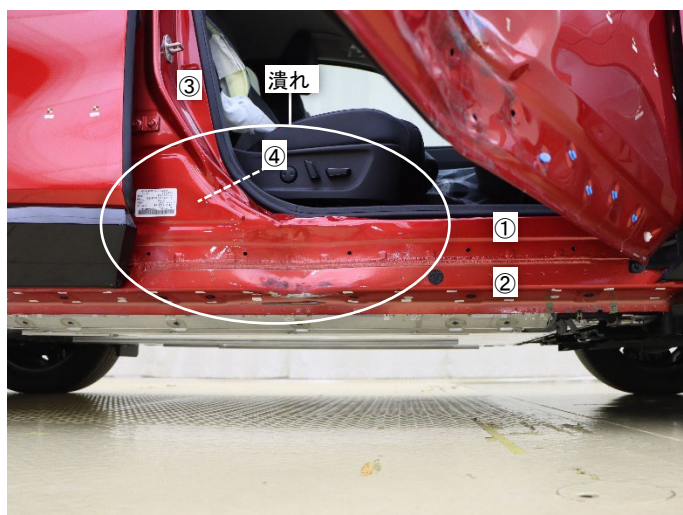
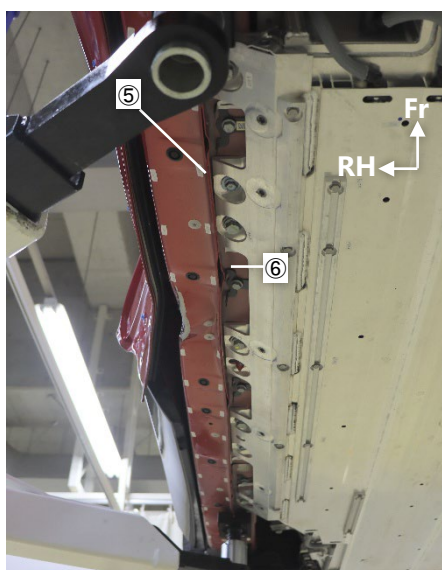
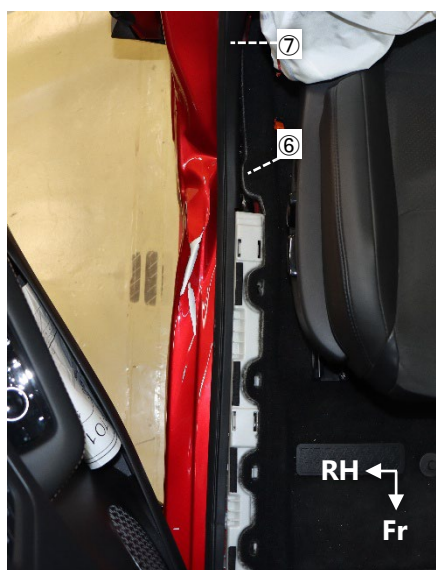
- ✓ ①右アウトシル、②右シルアウトレインフォースメント、③フロントサイドアウトボディ(センタピラー)、④右センタピラーロアブレース、⑤右インナセンタシルが損傷しています。
- ✓ ①右アウトシル、②右シルアウトレインフォースメントの損傷状況から、⑥右インナシル、⑦右センタインナピラーも損傷している可能性があります。

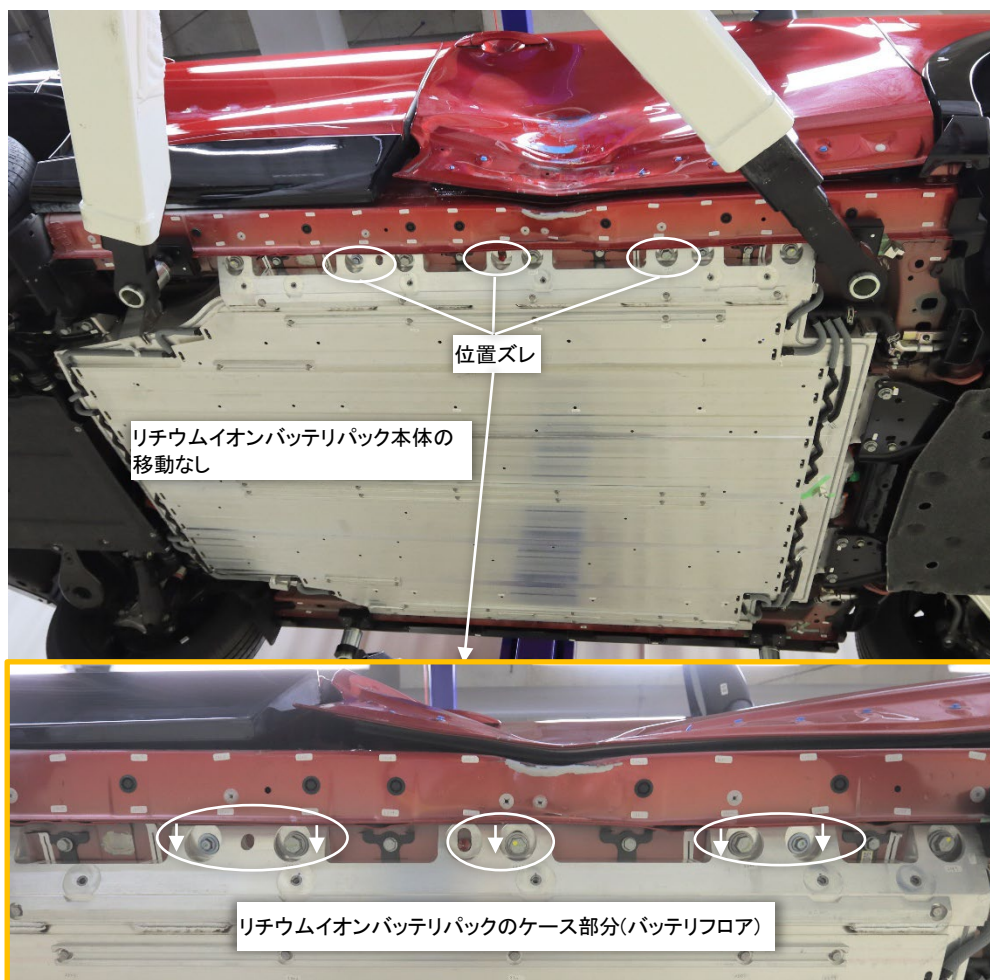
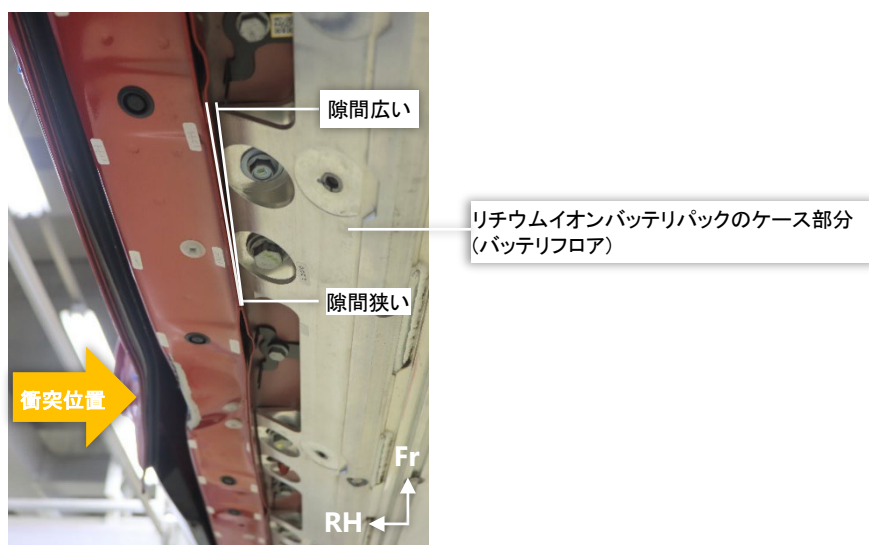
- ✓ 衝撃でリチウムイオンバッテリーパックの右インナシルの取付ボルトが左へズレましたが、バッテリーパック本体の左方向への移動はありません。また衝突位置の右シルアウトレイnfォースメントとリチウムイオンバッテリーパックのケース部分(バッテリーフロア)との隙間が衝突していない部分と比較して狭いため、リチウムイオンバッテリーパックのケース部分(バッテリーフロア)が接触して損傷している可能性があります。
- ✓ 故障診断機による EV バッテリーのエラーコードはありません。
