NEWS

自研センターニュース 令和5年12月15日発行
毎月1回15日発行(通巻579号)

プリウスα (ZVW41) 側面損傷修理事例

今回はトヨタ プリウスα (ZVW41) の側面損傷修理事例を紹介します。 入力は左フロントタイヤ、左フロントホイールを介し、左フロントピラー下部・左フロントフェンダエプロンサブ Assy・左トルクボックスフロント・ダッシュパネルサブ Assy が損傷しました。

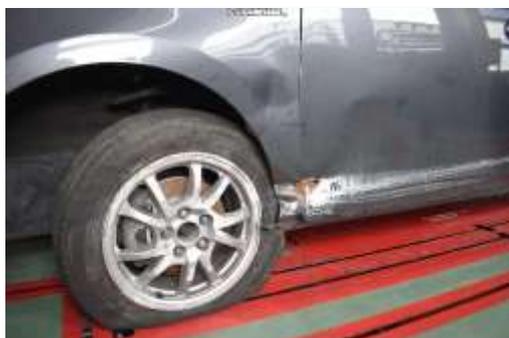
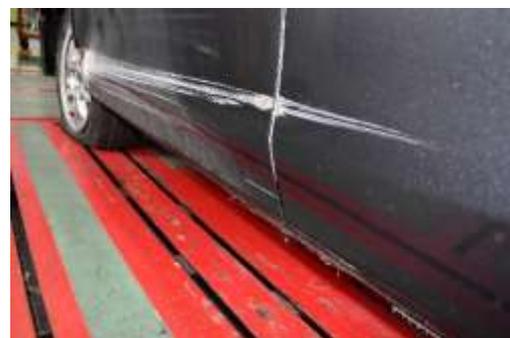
(1) 外装部品の主な損傷部確認

左フェンダサブ Assy フロントから左リヤドアパネルサブ Assy まで繋がった損傷が確認できます。修理方法は、フェンダサブ Assy フロントにフロントドアサブ Assy は取替、リヤドアパネルサブ Assy は板金で対応することとしました。

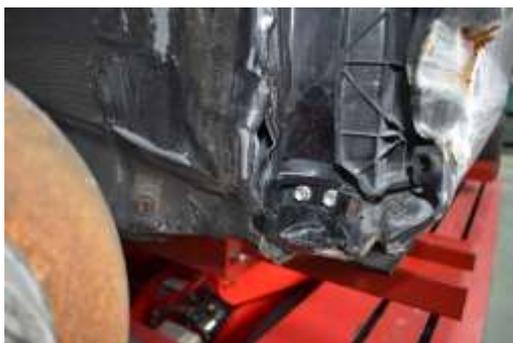
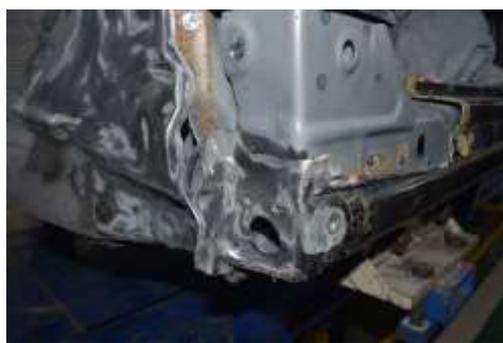
(2) 骨格部品の主な損傷確認

左フロントピラーおよびロックパネル前部付近に著しい損傷が確認できます。

修理方法はダッシュパネルサブ Assy、左フロントフェンダエプロンサブ Assy については板金、フロントピラー下部、トルクボックスフロントについては取替としました。なお、ロックパネルについては 980MPa 超高張力鋼板が採用されているため半裁作業ができず、取替作業の場合センターピラー、クォータパネルなどを含む非常に広い範囲の作業となります。

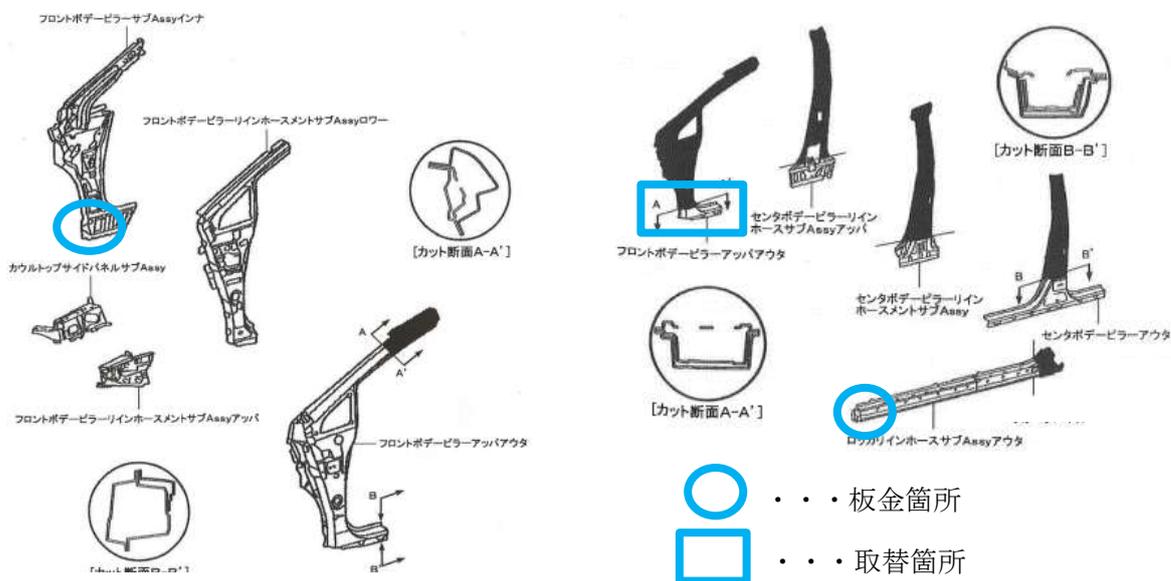
(3) 作業範囲

フロントピラー下部、ロックパネル前部の修理については前述の状況から今回は板金作業を実施しました。

- ・フロントボデーピラーサブ Assy インナ下部
- ・ロッカーラインホースサブ Assy アウタ前部

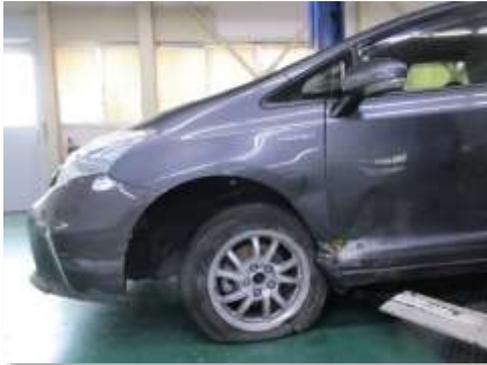
(1) フロント部損傷状態

入力が大きく、目視で下記部品の損傷が確認できました。

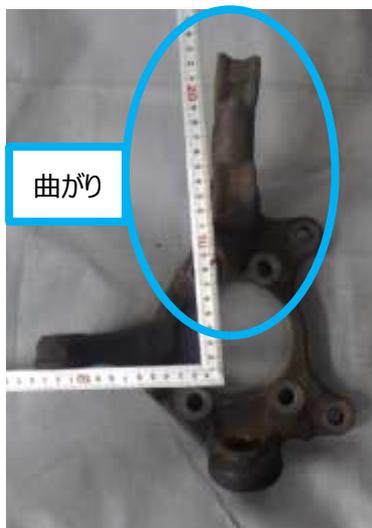
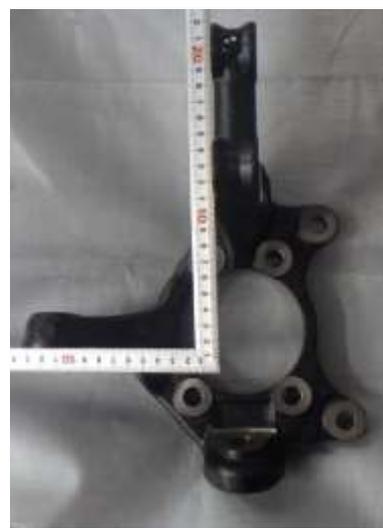
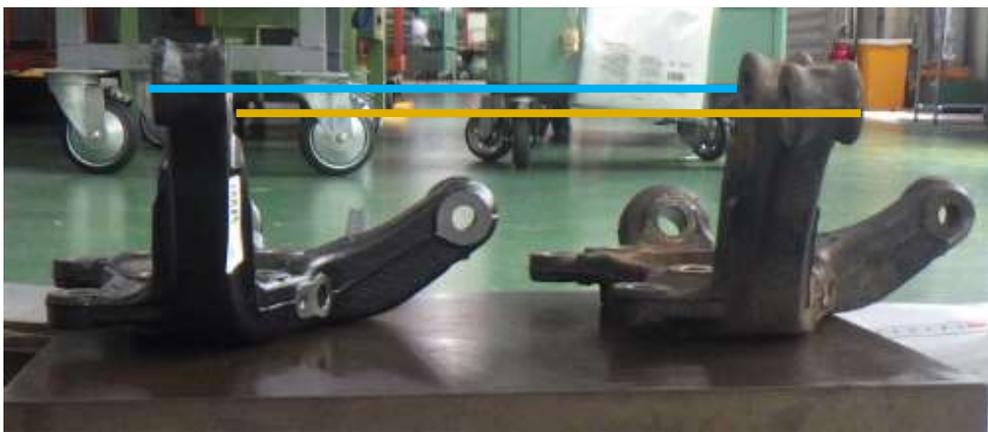
②左ステアリングナックル：取替

- ・ショックアブソーバ下端取付部前後方向

・ショックアブソーバ下端取付部左右方向

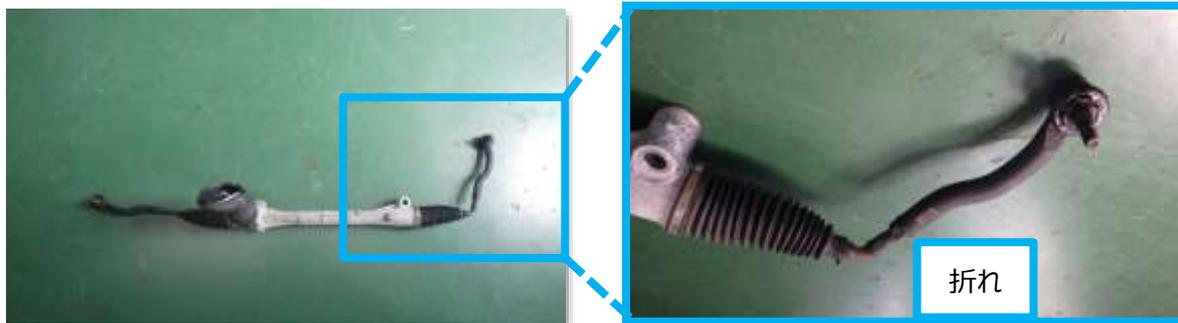
③ステアリングギヤボックス Assy : 取替

※今回はラックエンド単体補給無しのため、ステアリングギヤボックス Assy 交換

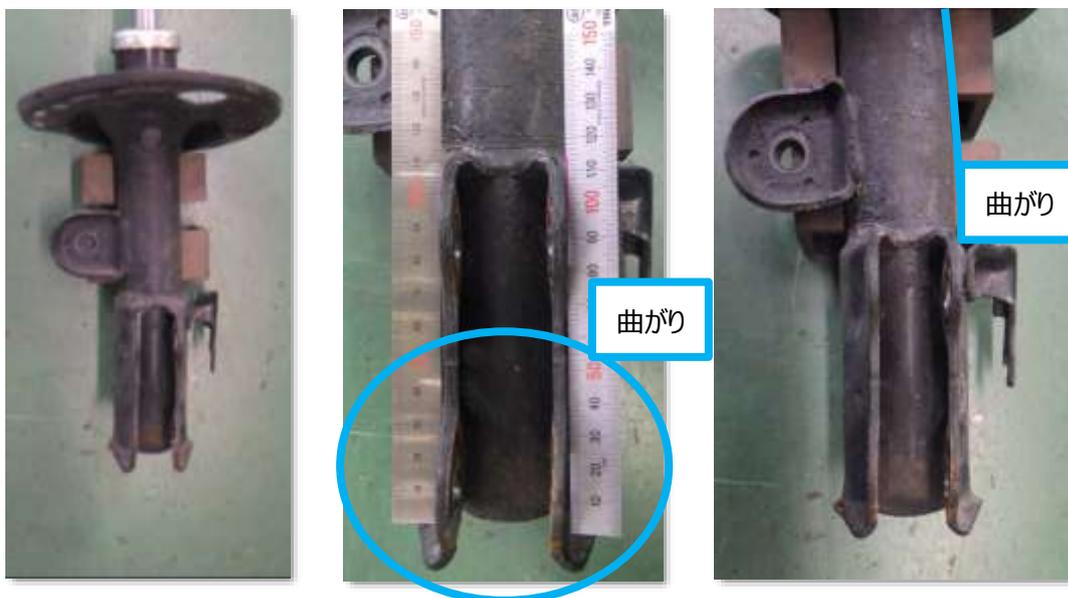
④左ショックアブソーバ Assy フロント : 取替

・シェル部およびブラケット部

- ・摺動抵抗あり（一定箇所の抵抗が強い）
- ・ダイヤルゲージ測定値（曲がり）：0.36mm

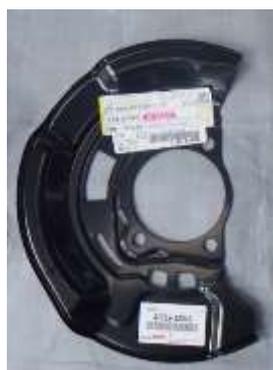
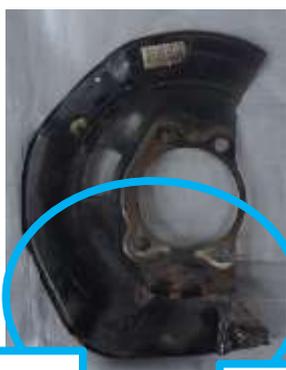
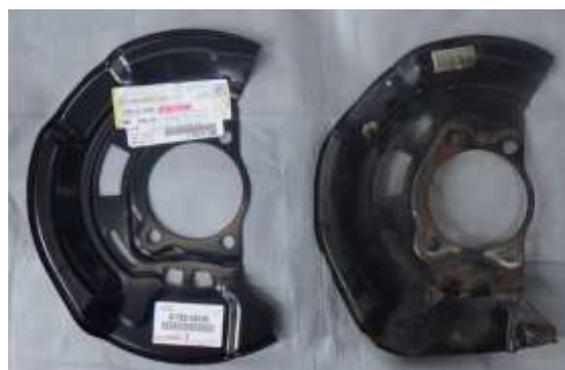
⑫左ディスクブレーキダストカバーフロント：取替

曲がり

折れ

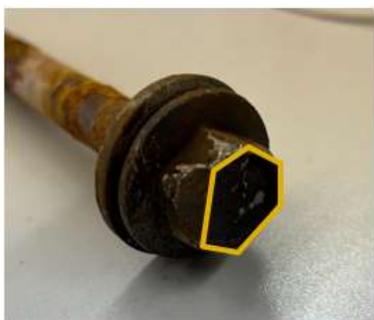
※シャフト中間の傷はフロントサスペンションクロスメンバサブ Assy 取付けボルトにより発生

※フロントサスペンションクロスメンバサブ Assy 取付けボルトも損傷

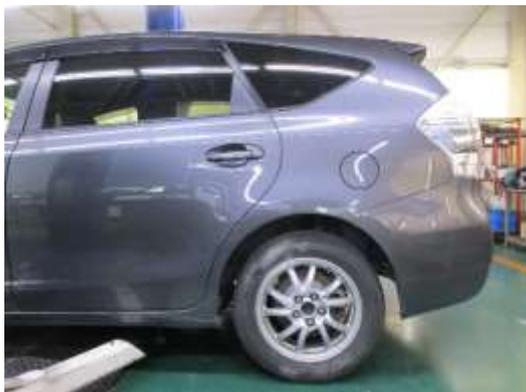
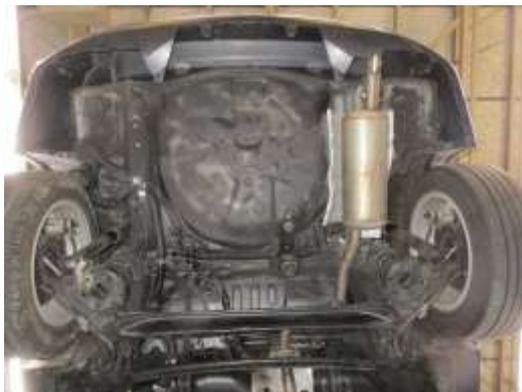
(2) リヤ部損傷状態

リヤ部は目視で左リヤタイヤ&ホイール、リヤサスペンションメンバのショックアブソーバの下端取付部およびロワースプリングシートに損傷が確認できました。

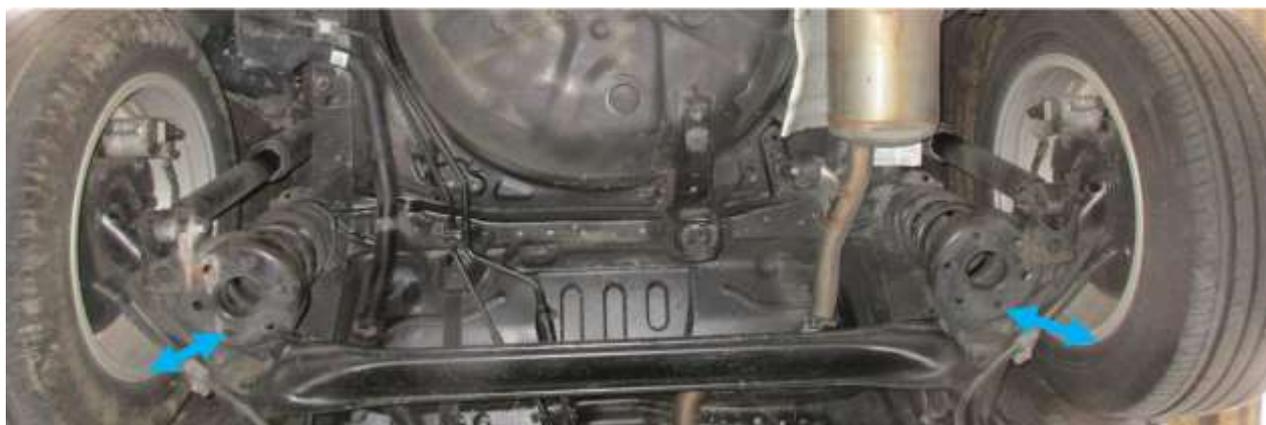
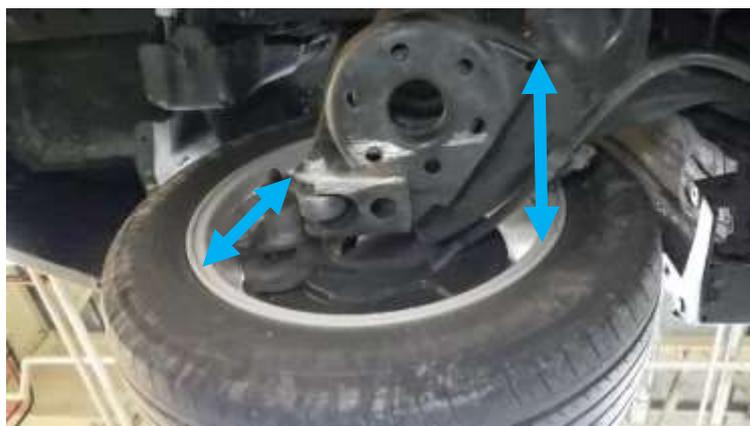
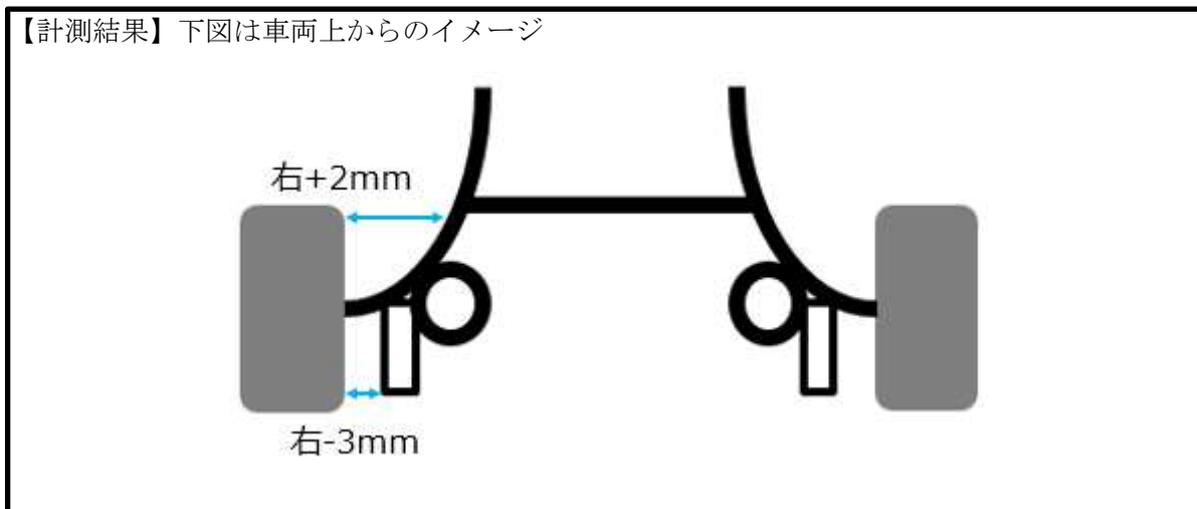
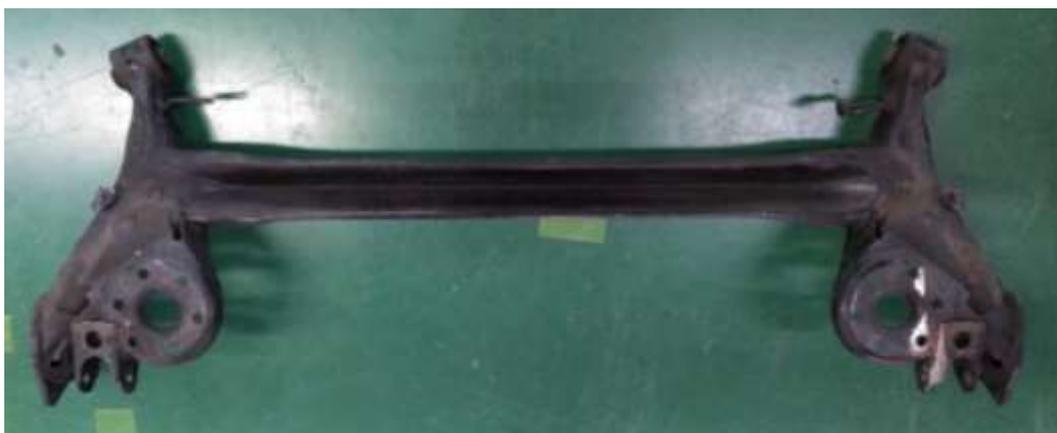
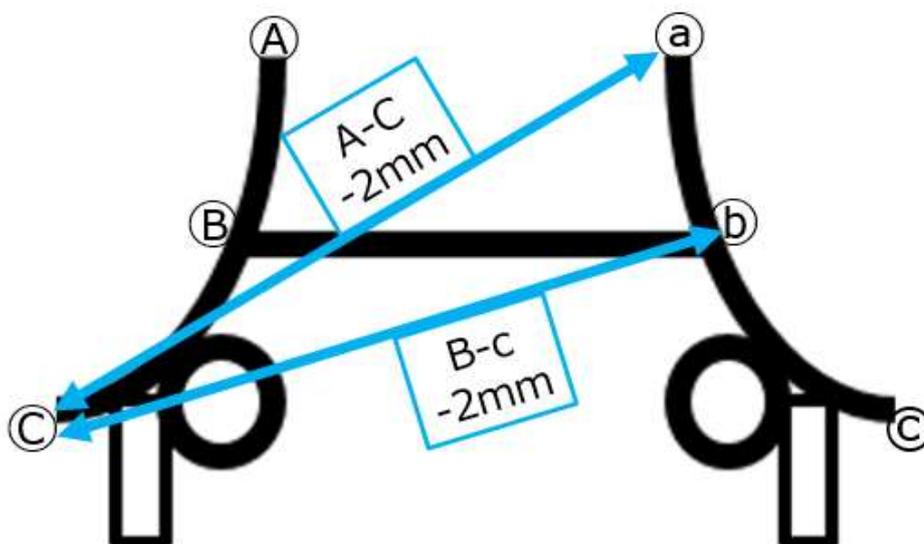
③リヤサスペンションメンバ：取替

基準値： 2 ± 3 計測値：-4（トーアウト）

a-c : 462mm	b-c : 129mm
A-C : 462mm	B-C : 129mm
a-C : 1335mm	b-C : 1316mm
A-c : 1337mm	B-c : 1318mm

a-b : 177mm
A-B : 177mm
a-B : 1125mm
A-b : 1125mm

上記点検結果からリヤサスペンションメンバの変形を確認しました。
