訂正のお願い

2010.2 株式会社自研センター

*No.J-335 トヨタ ハリアー 2003年7月 (ACU30W、35W、MCU30W、31W、35W、36W系)を下記の通り訂正いたします。

P.130 補修塗装指数

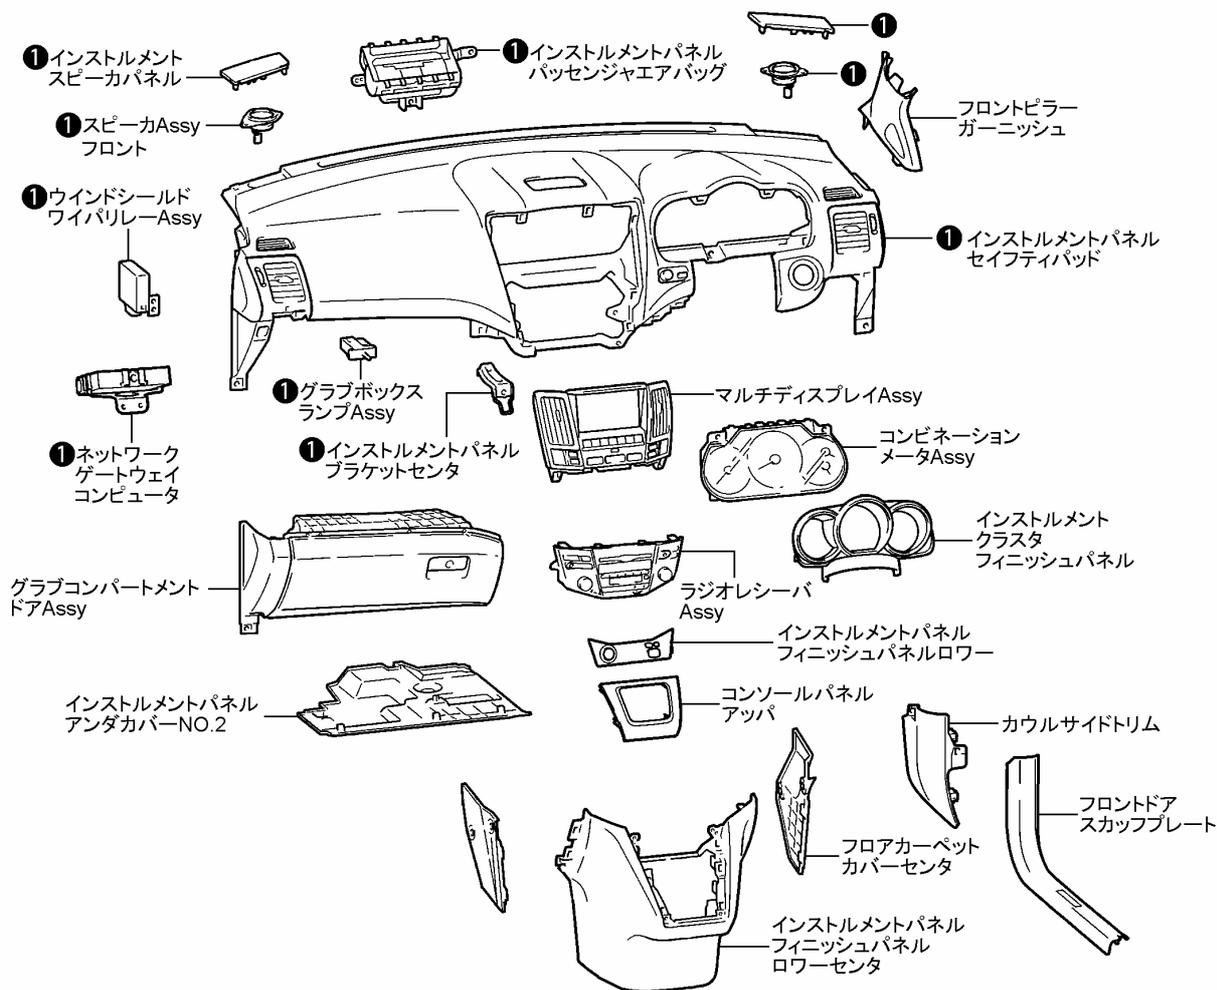
P. 72 M230 インストルメントパネルセイフティパッド脱着 イラスト欄に間違いがあったため、差し替え願います。
