# JIKEN CENTER News

平成24年6月15日発行 毎月1回15日発行(通巻441号)

# 極低速衝突実験(その1)

# ホンダ・N BOX (JF1型) フロントサイドフレームCOMP 先端部修理事例の紹介

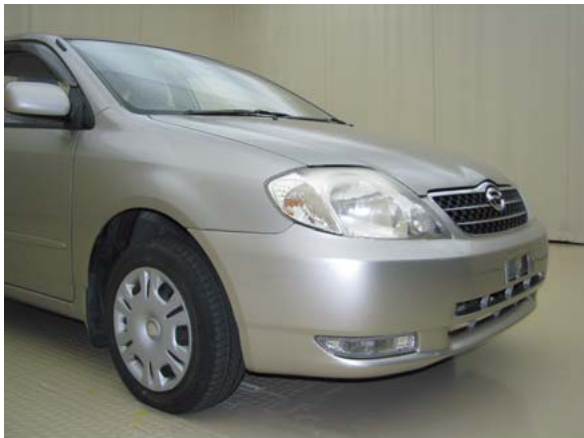
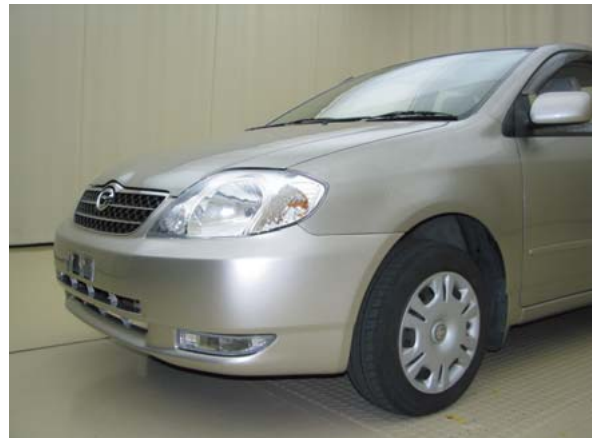
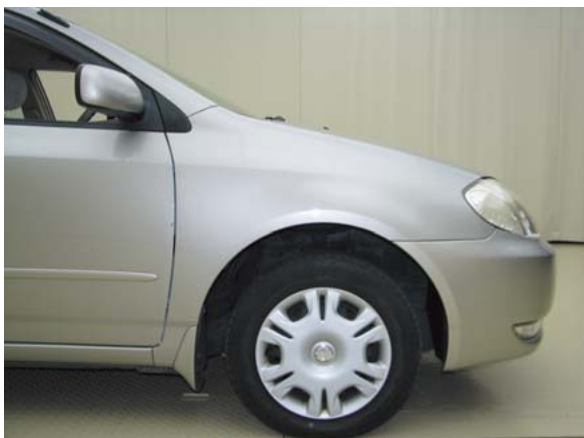
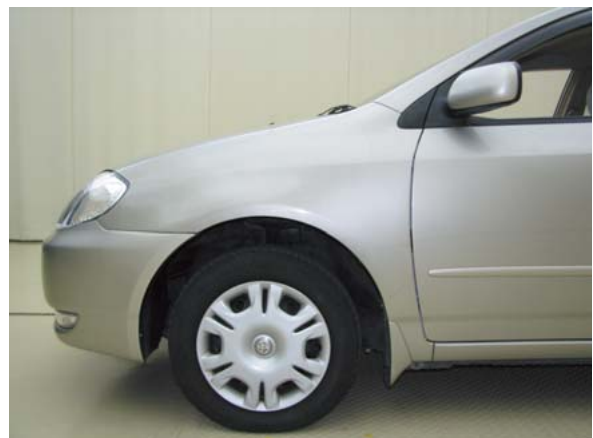
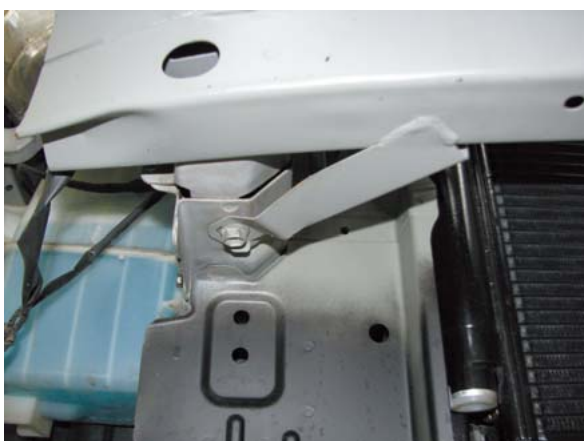
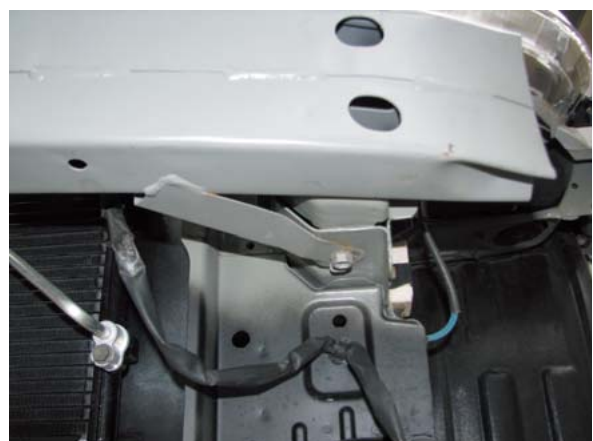
## (1)有効衝突速度 2.4km/h

車名：カローラ  
型式：NZE121  
年式：H13/05  
車両重量：1,017kg  
衝突速度：2.4km/h  
イグニッション：OFF  
シフトギヤ：N  
制動なし  
バンパ構造：フロント③

- ・バンパカバーが全体的に変形
- ・バンパラインホースメント左右ステー部変形
- ・その他の部位の損傷なし

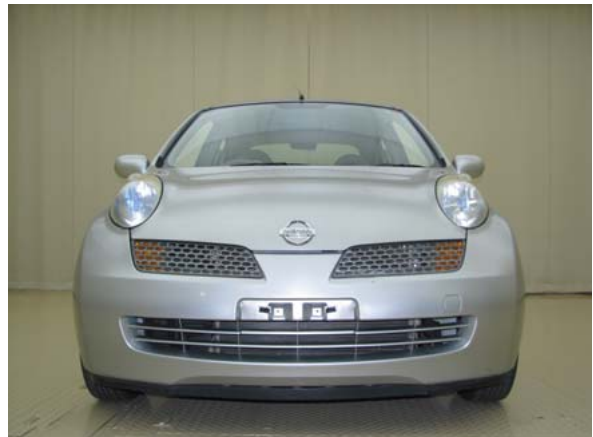
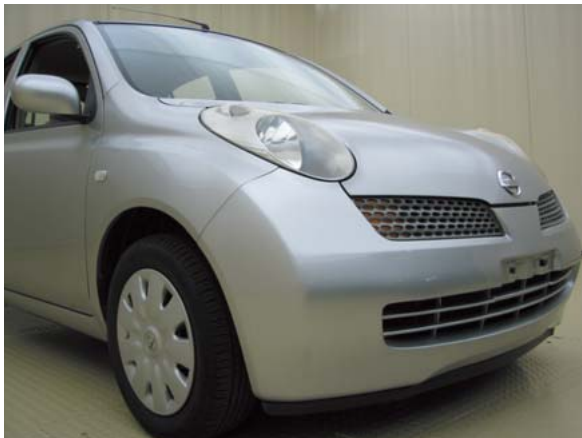
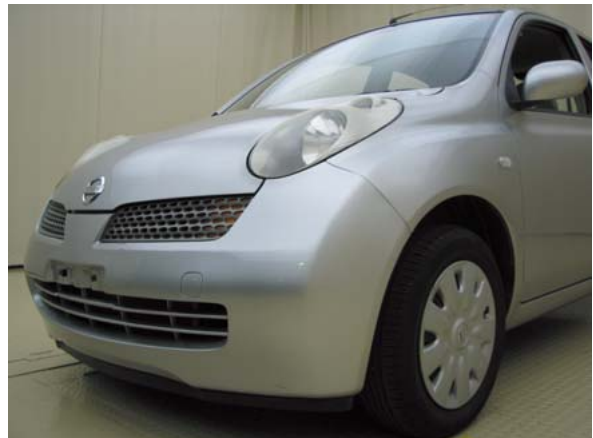
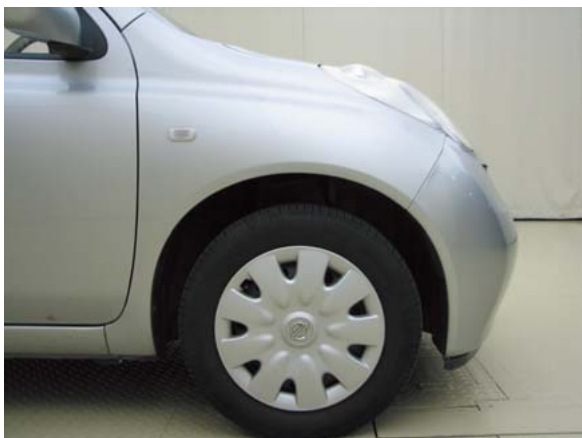
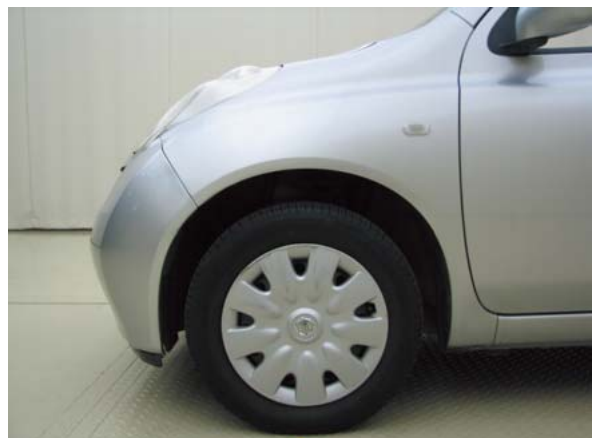
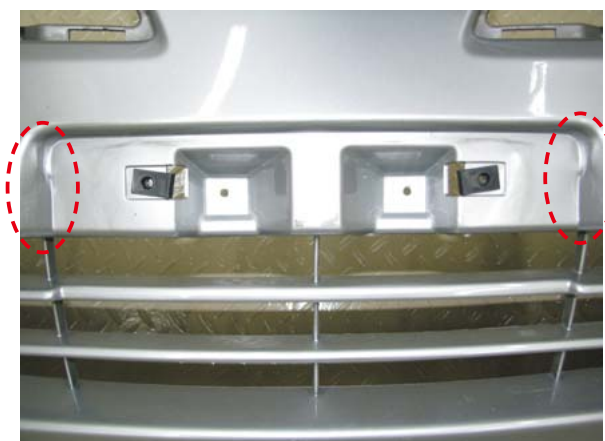
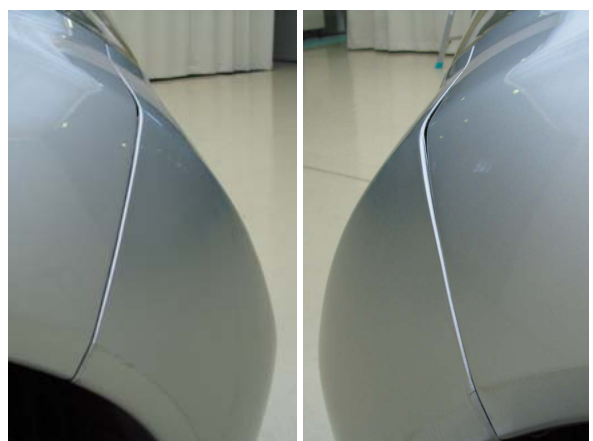
## (2) 有効衝突速度 2.4km/h

車名：マーチ  
型式：AK12  
年式：H16/08  
車両重量：945kg  
衝突速度：2.4km/h  
イグニッション：OFF  
シフトギヤ：N  
制動なし  
バンパ構造：フロント⑤

- ・バンパカバーが全体的に変形&中央部に折れ
- ・その他の部位の損傷なし

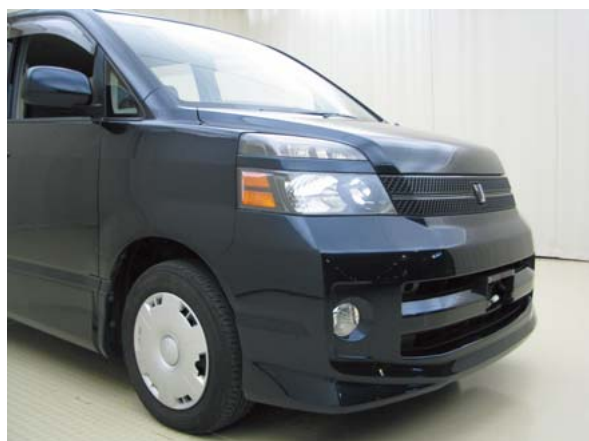
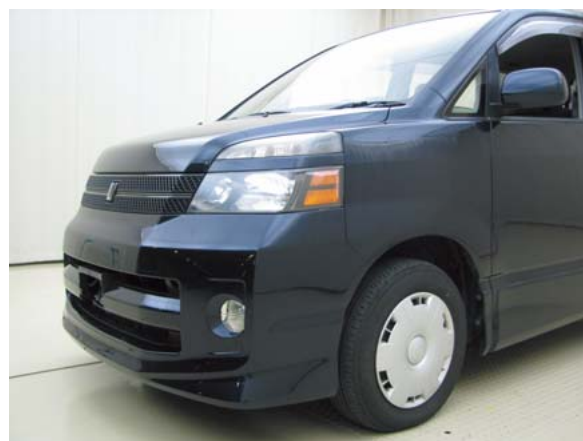
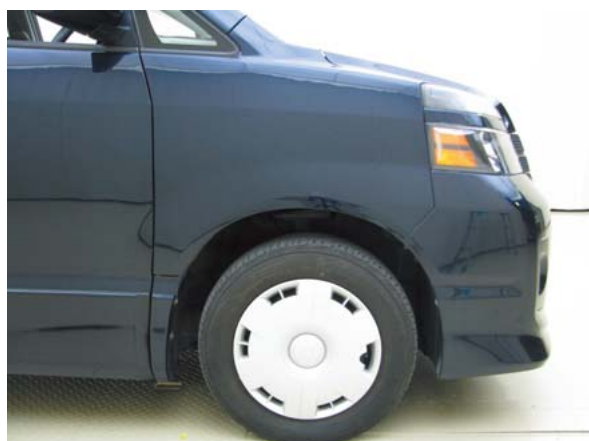
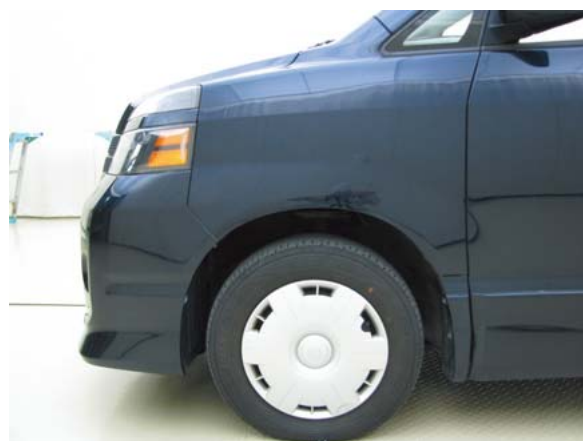
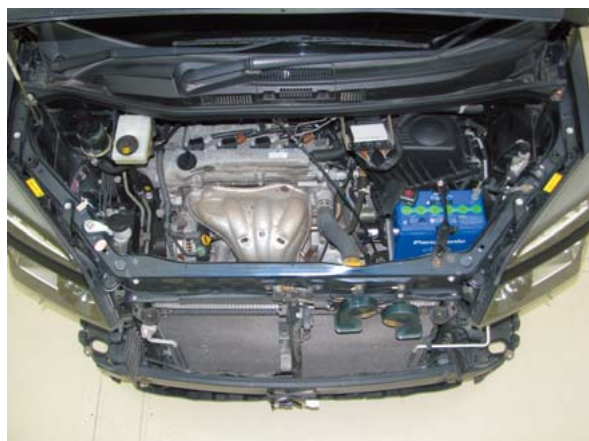
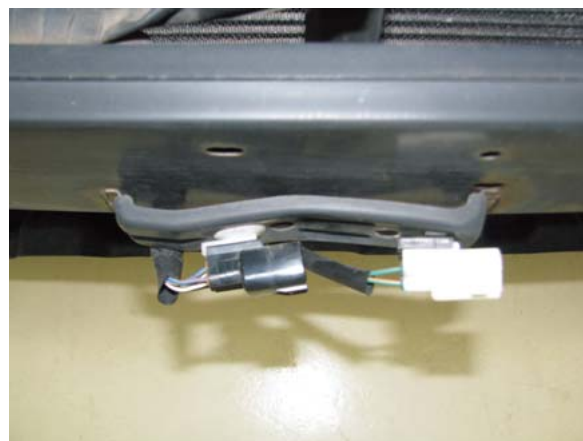
### (3)有効衝突速度 2.7km/h

車名：ヴォクシー  
型式：AZR60  
年式：H16/12  
車両重量：1,510kg  
衝突速度：2.7km/h  
イグニッション：OFF  
シフトギヤ：N  
制動なし  
バンパ構造：フロント③

- ・バンパカバー中央部変形
- ・ラインホースメント中央ブラケット部変形
- ・その他の部位の損傷なし

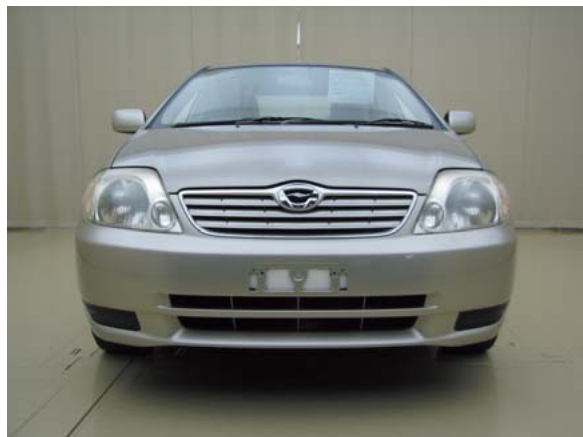
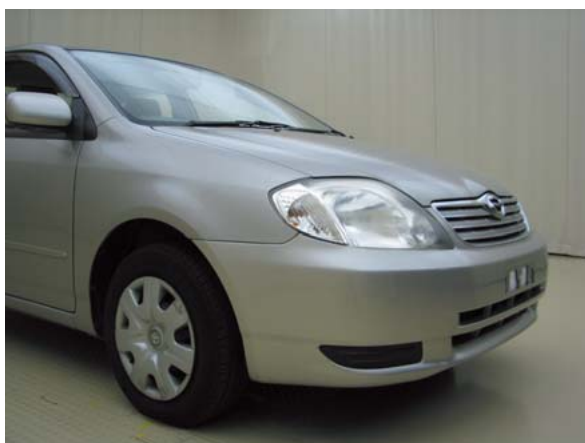
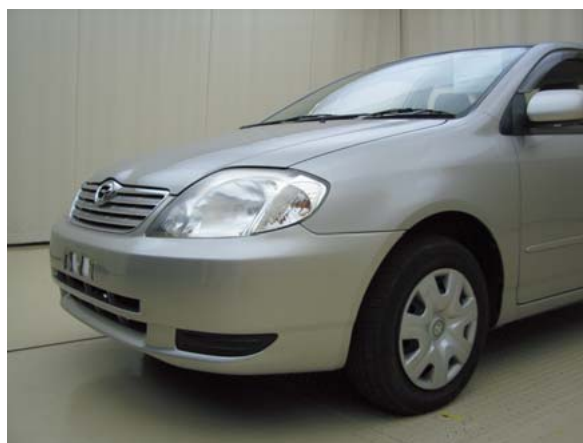
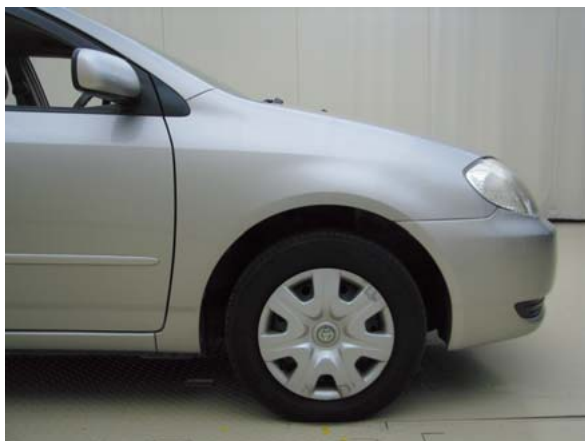
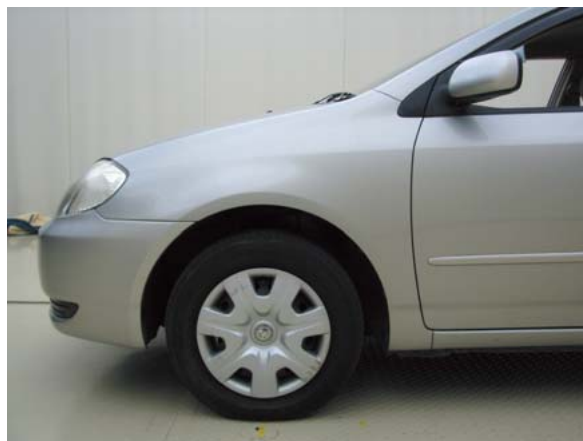
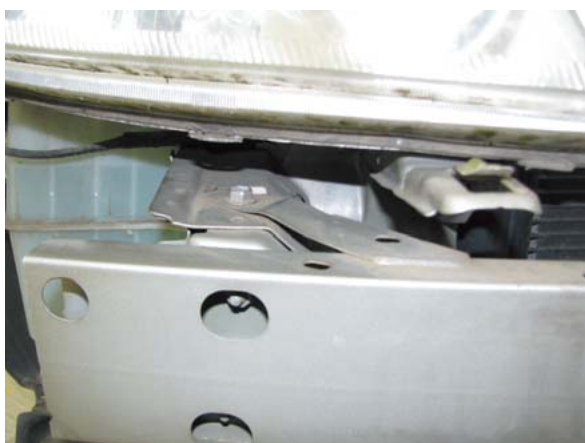
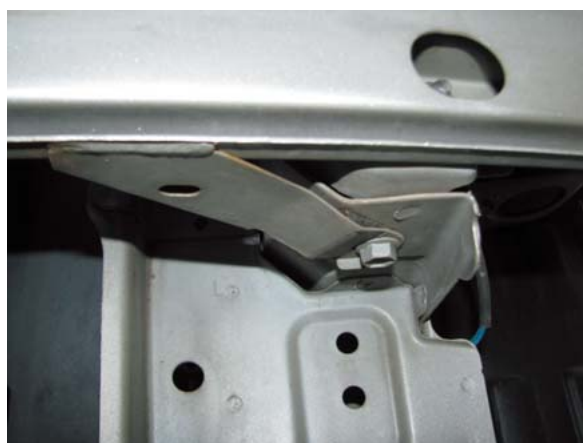
#### (4) 有効衝突速度 2.9km/h

車名：カローラ  
型式：NZE121  
年式：H14/12  
車両重量：1,043kg  
衝突速度：2.9km/h  
イグニッション：OFF  
シフトギヤ：N  
制動なし  
バンパ構造：フロント④

- ・リインホースメント左右ステー部変形
- ・バンパカバー、エネルギーアブソーバ、およびその他の部位の損傷なし

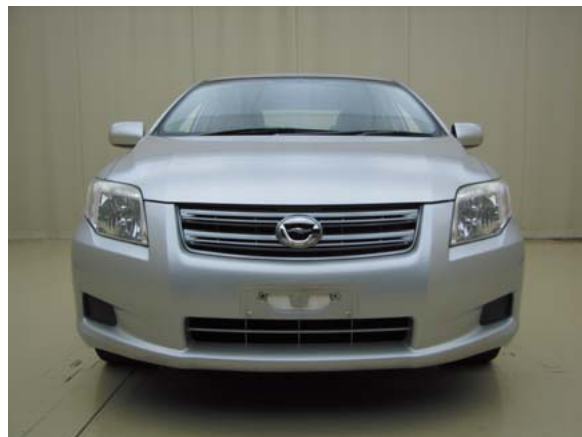
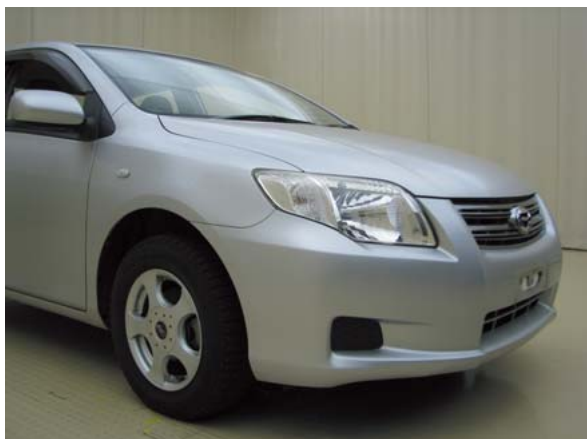
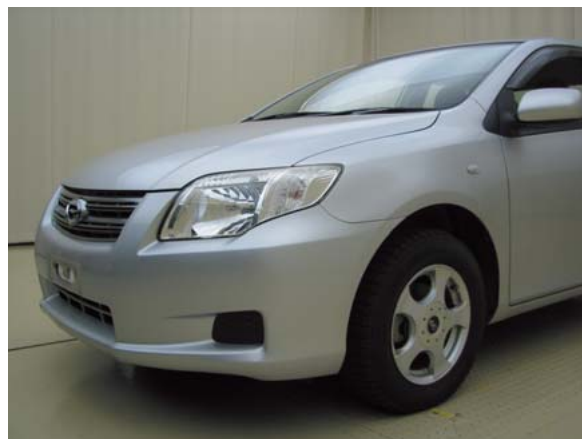
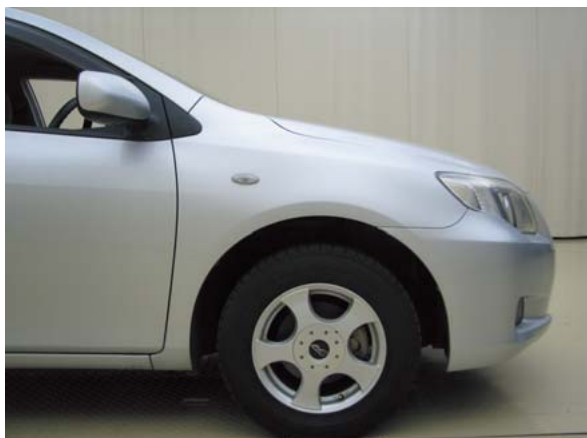
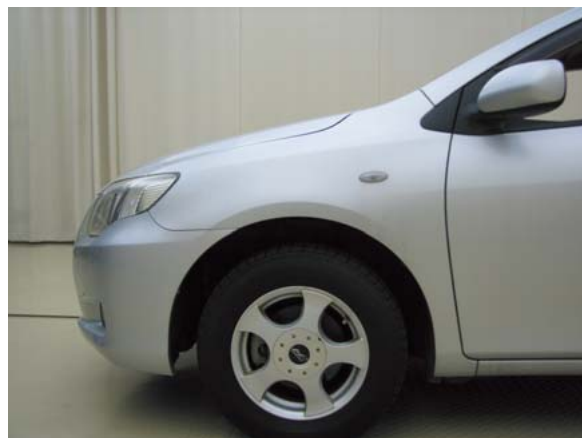
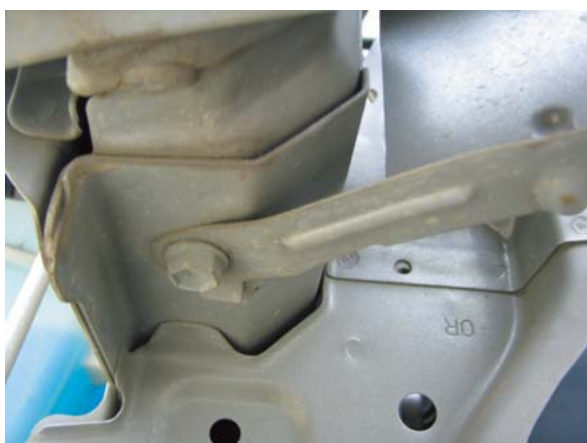
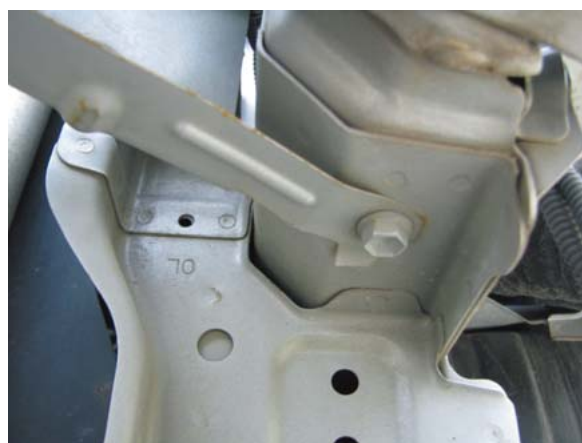
## (5)有効衝突速度 2.9km/h

車名：カローラアクシオ  
型式：NZE141  
年式：H18/10  
車両重量：1,085kg  
衝突速度：2.9km/h  
イグニッション：OFF  
シフトギヤ：N  
制動なし  
バンパ構造：フロント④

- ・リインホースメント左右ステー部変形
- ・バンパカバー、エネルギーアブソーバ、およびその他の部位の損傷なし

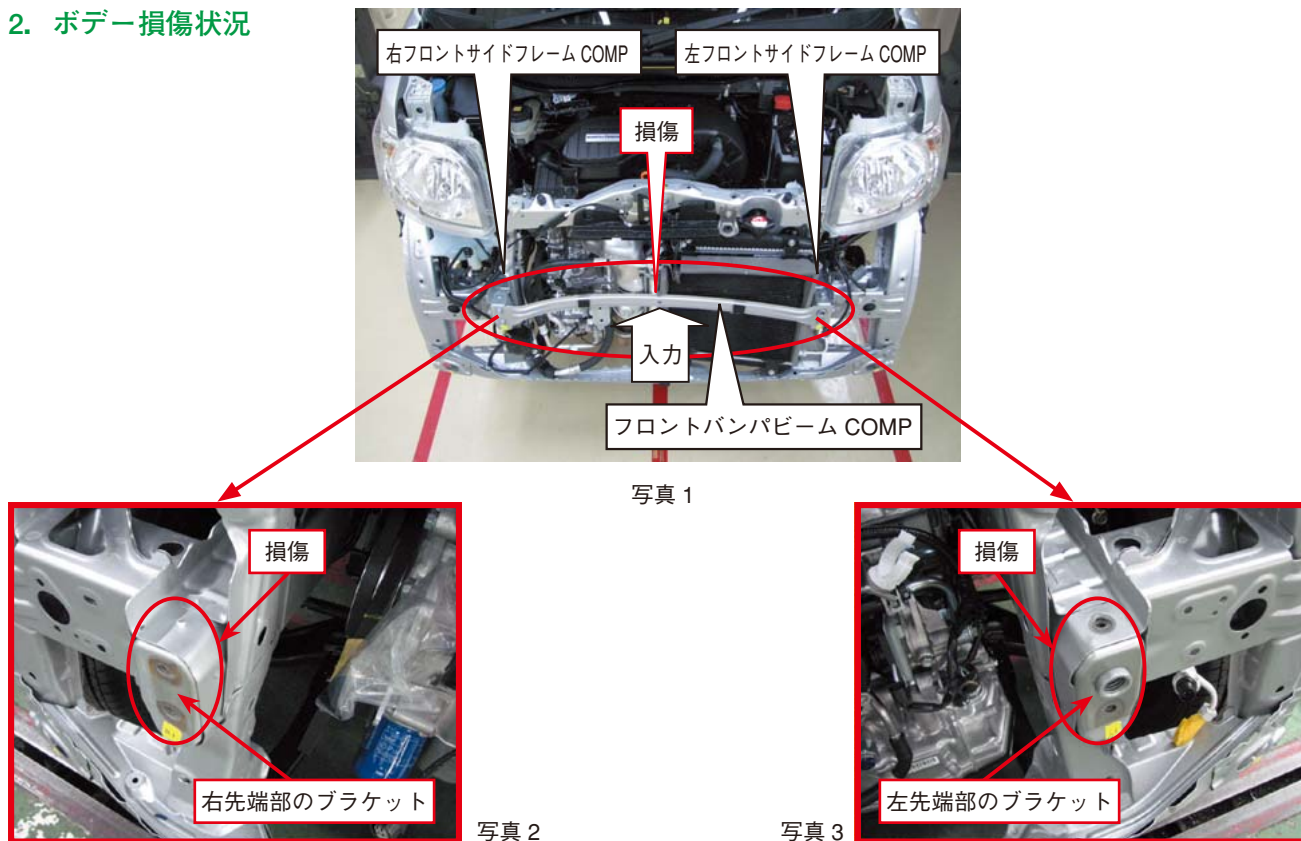
車両前部に12時方向からの入力により、フロントバンパビームCOMPの中央部が押し込まれ、左右フロントサイドフレームCOMP先端部(先端部のブラケット)からフロントサイドフレームCOMP前部に、損傷が波及しています。(写真1、写真2、写真3)

(※左右フロントダンパハウジングCOMPには損傷波及はなく、左右ヘッドランプ、フロントフェンダパネルの建付けが僅かに広がっている状態でした。)

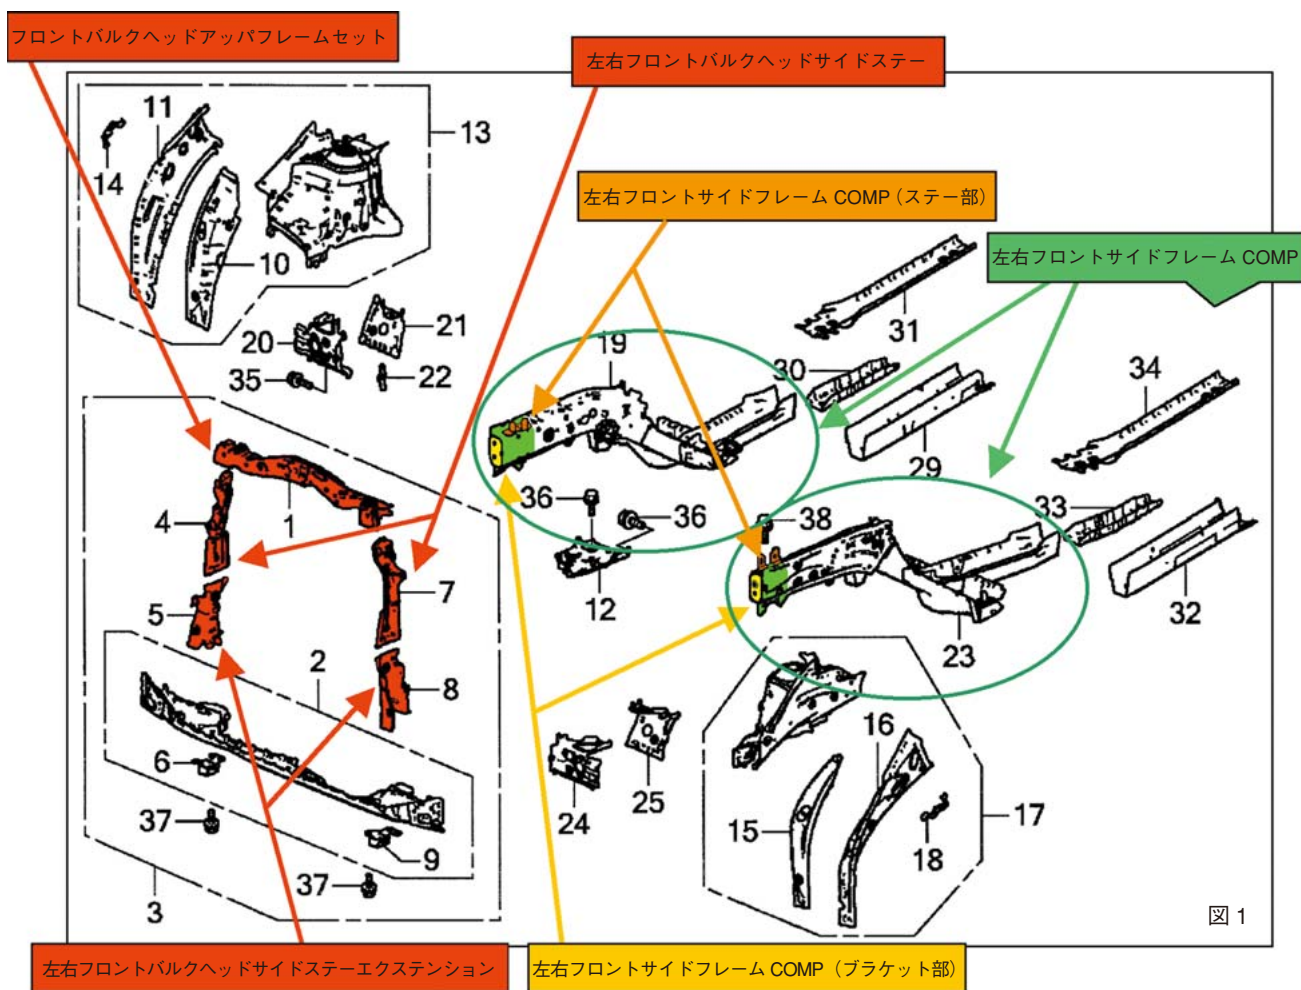
損傷状況から取替が必要と判断したパネルを赤色で、板金修理範囲を緑色でそれぞれ表示します。(図1)
