訂正のお願い

*No.J-469 ミツビシ パジェロ(ロング) 2007年4月(V93W・97W系) を下記の通り訂正いたします。

*No.J-469 ミツビシ パジェロ(ロング) 2007年4月 (V93W・97W系) を下記の通り訂正いたします。

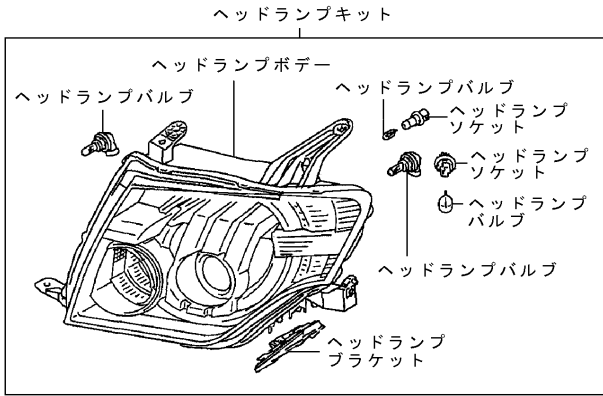
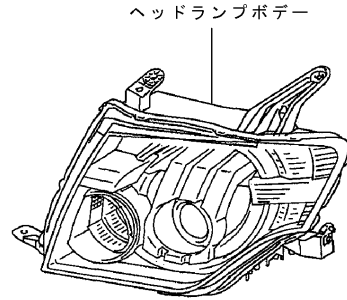
ハロゲン

ヘッドランプボデー取替

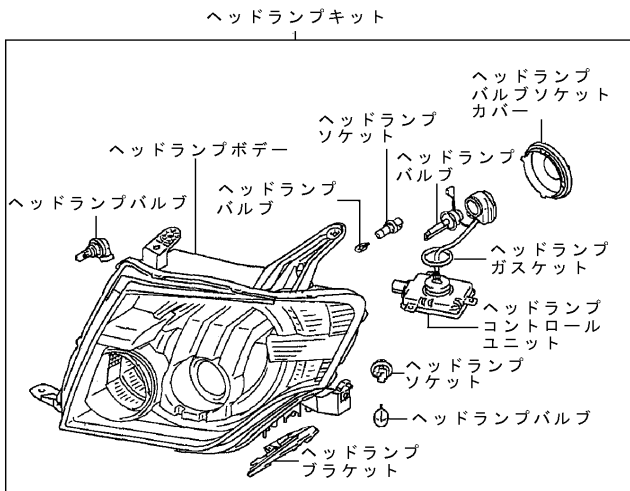
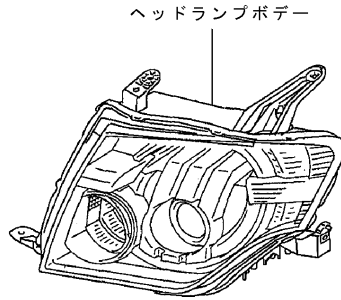
ディスチャージ

ヘッドランプボデー取替

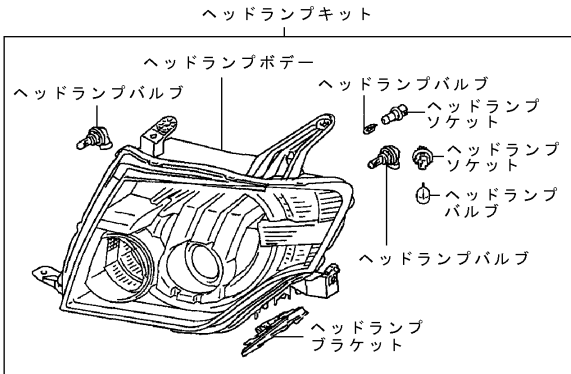
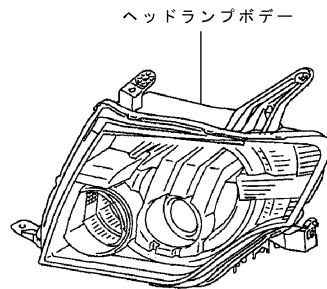
ハロゲン

B040 ヘッドランプキット脱着または取替		片(両)側
片側	0.30	取外し状態
両側	0.40	・フロントバンパフェスキット ・シエタグリル
(含) 作業および部品の脱着または取替		
ヘッドランプボデー取替		・付属品 ・焦点調整
片側		[除] 作業および部品の脱着または取替
	0.40	
ディスチャージ	0.50	「備考」 ヘッドランプボデー取替とはバルブ類を再使用しヘッドランプボデーを取替る作業。
両側		「補修用ヘッドランプブラケットAssy取替」の指数はヘッドランプブラケットAssyが損傷した場合、ヘッドランプキットを取外した後に行う補修用ヘッドランプブラケットAssy 1個を取替る作業。
	0.50	
ディスチャージ	0.70	
補修用ヘッドランプブラケットAssy取替	0.30増

ヘッドランプボデー取替

P.18 B040 ヘッドランプキット脱着または取替

指数テーブル欄イラスト欄に追加訂正があったため、差し替え願います。

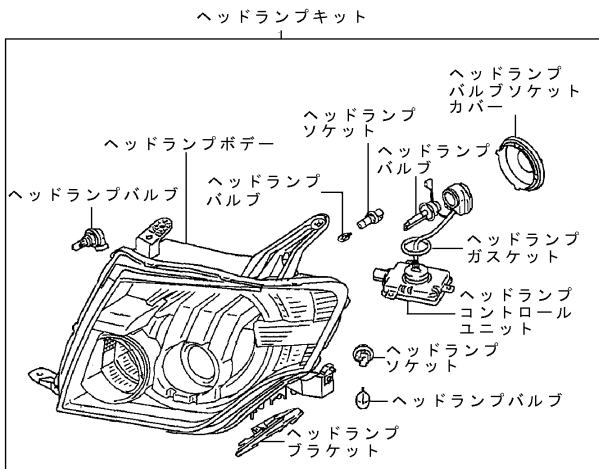
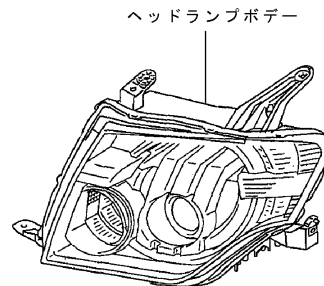
ディスチャージ

ヘッドランプボデー取替

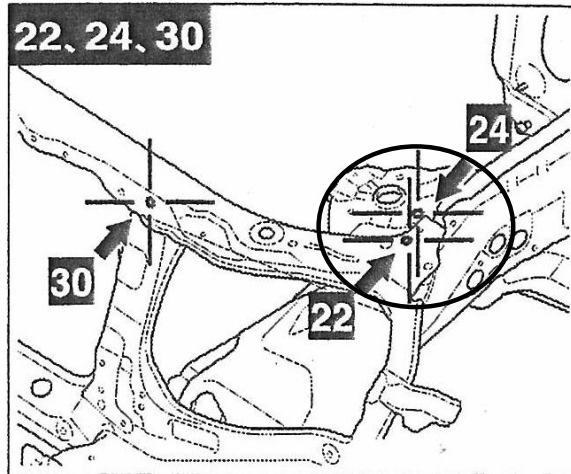
旧

測定基準点「22、24、30」のイラストに誤りが有ったため、差し替え願います。

: 誤り箇所

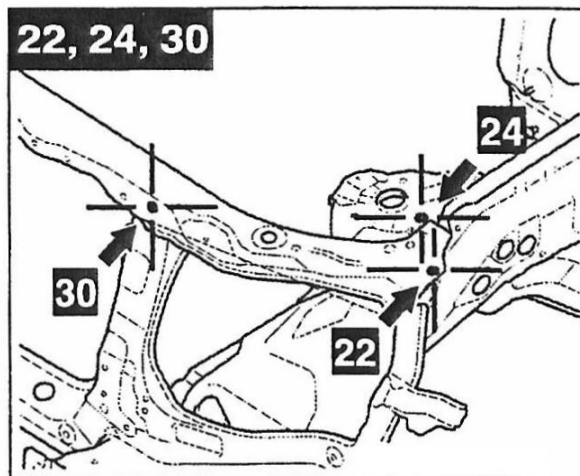
新

P.99 ボデー寸法図

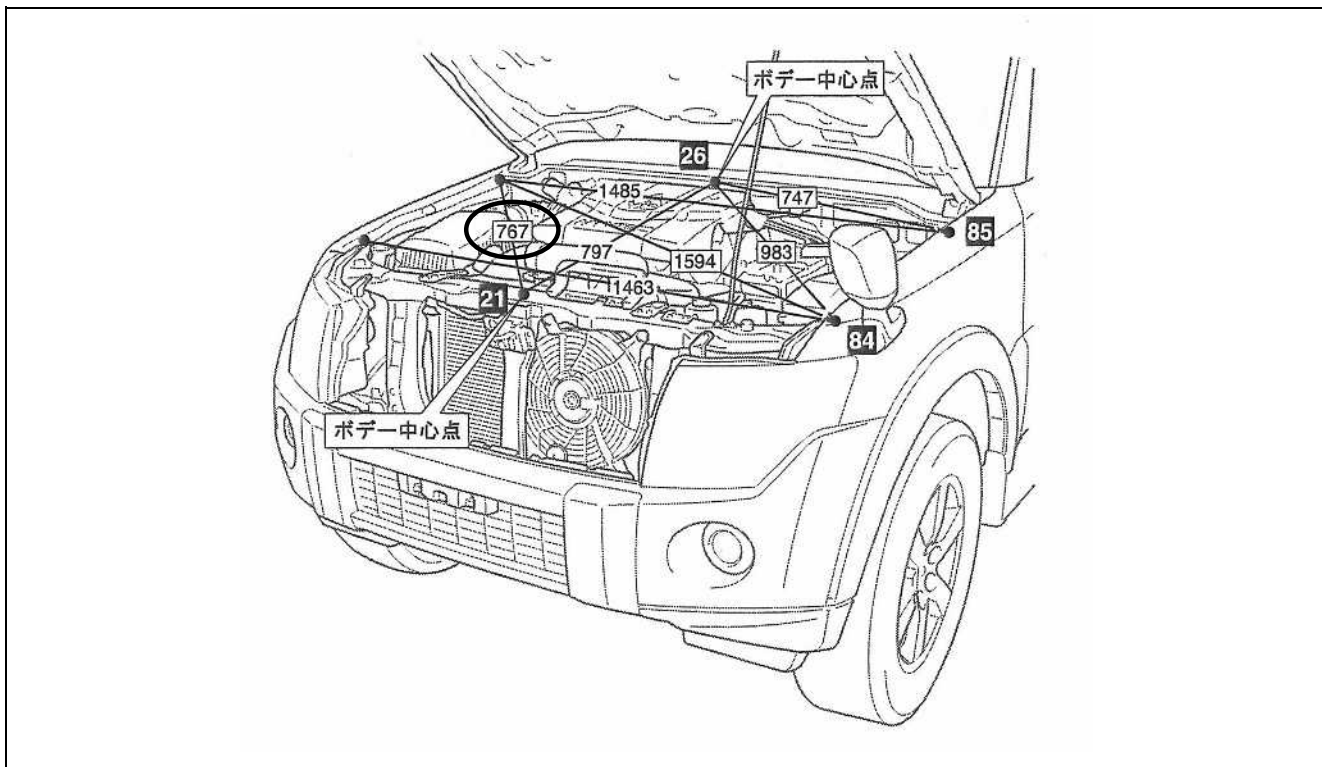
旧

上部イラストに記載されている寸法の一部に追加があったため、差し替え願います。

: 誤り箇所

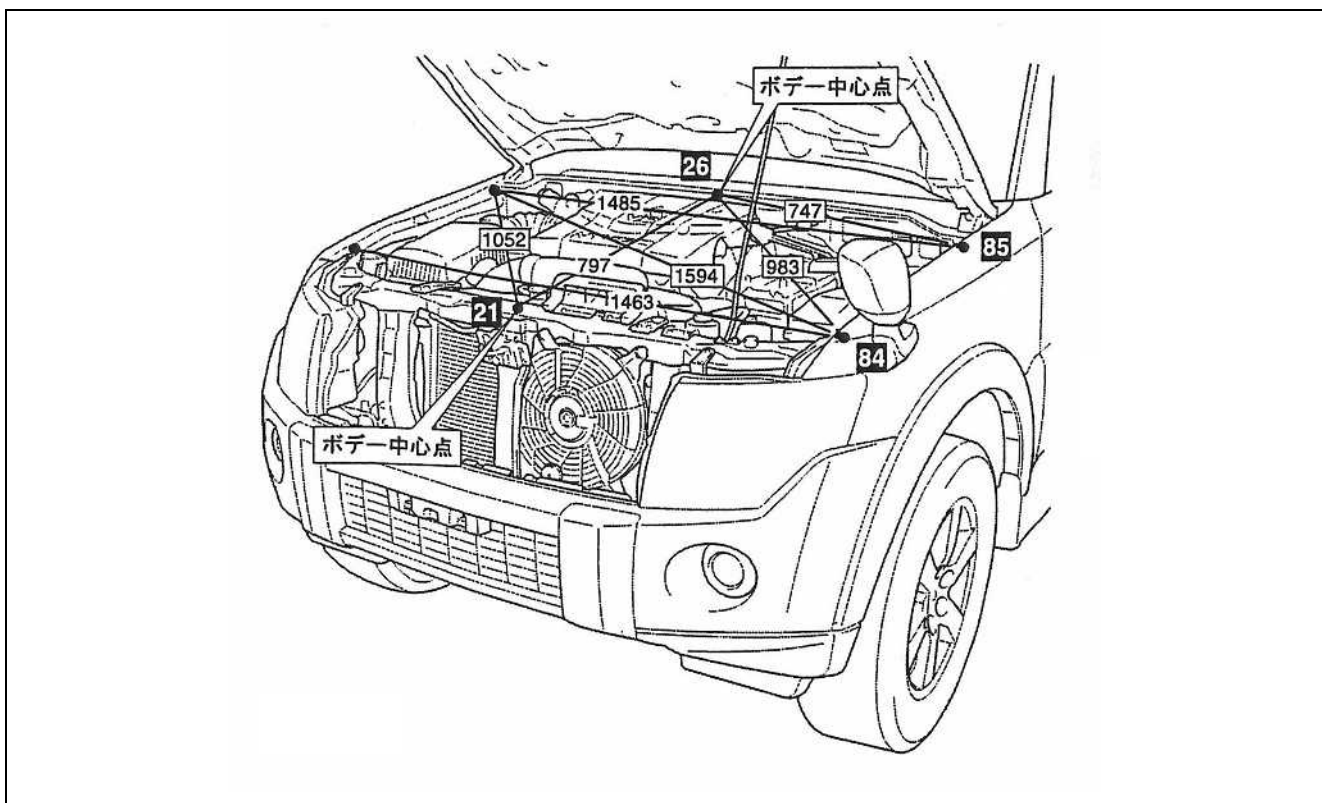
新

P.110 ボデー寸法図 エンジンルーム
