# 訂正のお願い

2014.10 株式会社自研センター

\*No.J-560 マツダ アクセラスポーツ 2009年11月(BL5FW、BLEFW、BLEAW、BL3FW系)を下記の通り訂正いたします。

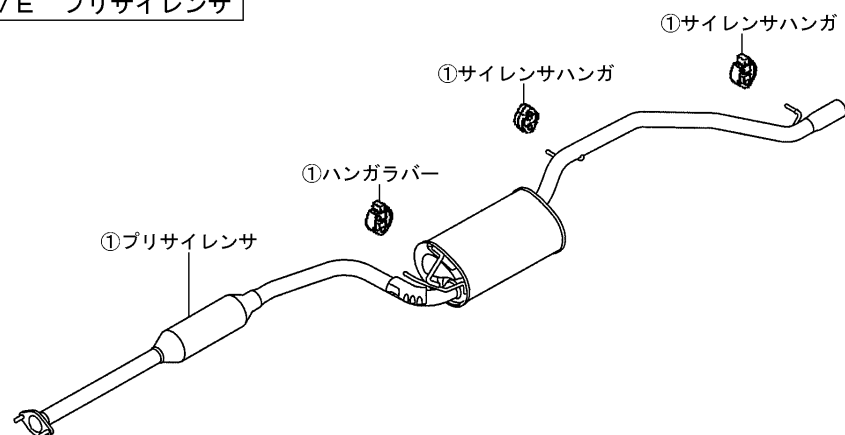
ZY-VE プリサイレンサ

▶ 脱着作業時①②③グループ毎にそれぞれ一体で脱着。

指数値の変更訂正および指数テーブル欄の一部に削除・追加訂正があったため、差替え願います。

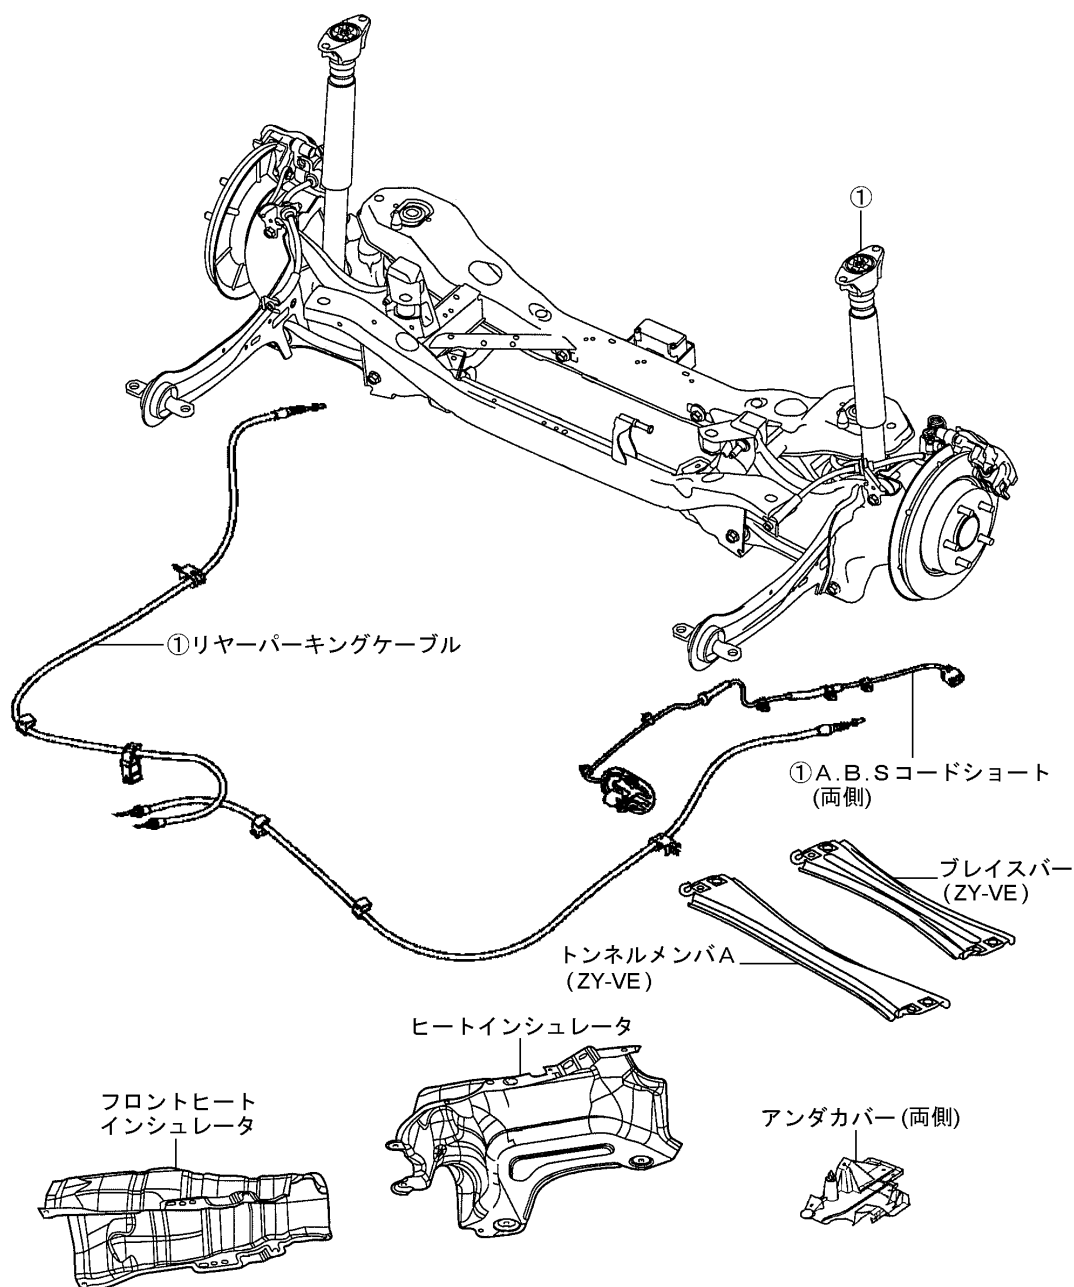
**P.64 M250**

- ▶ リヤサスペンションはE-型マルチリンク・タイプ。
- ▶ ①グループは一体で脱着。

指数値の追加訂正および指数テーブル欄の一部に削除・追加訂正があったため、差替え願います。

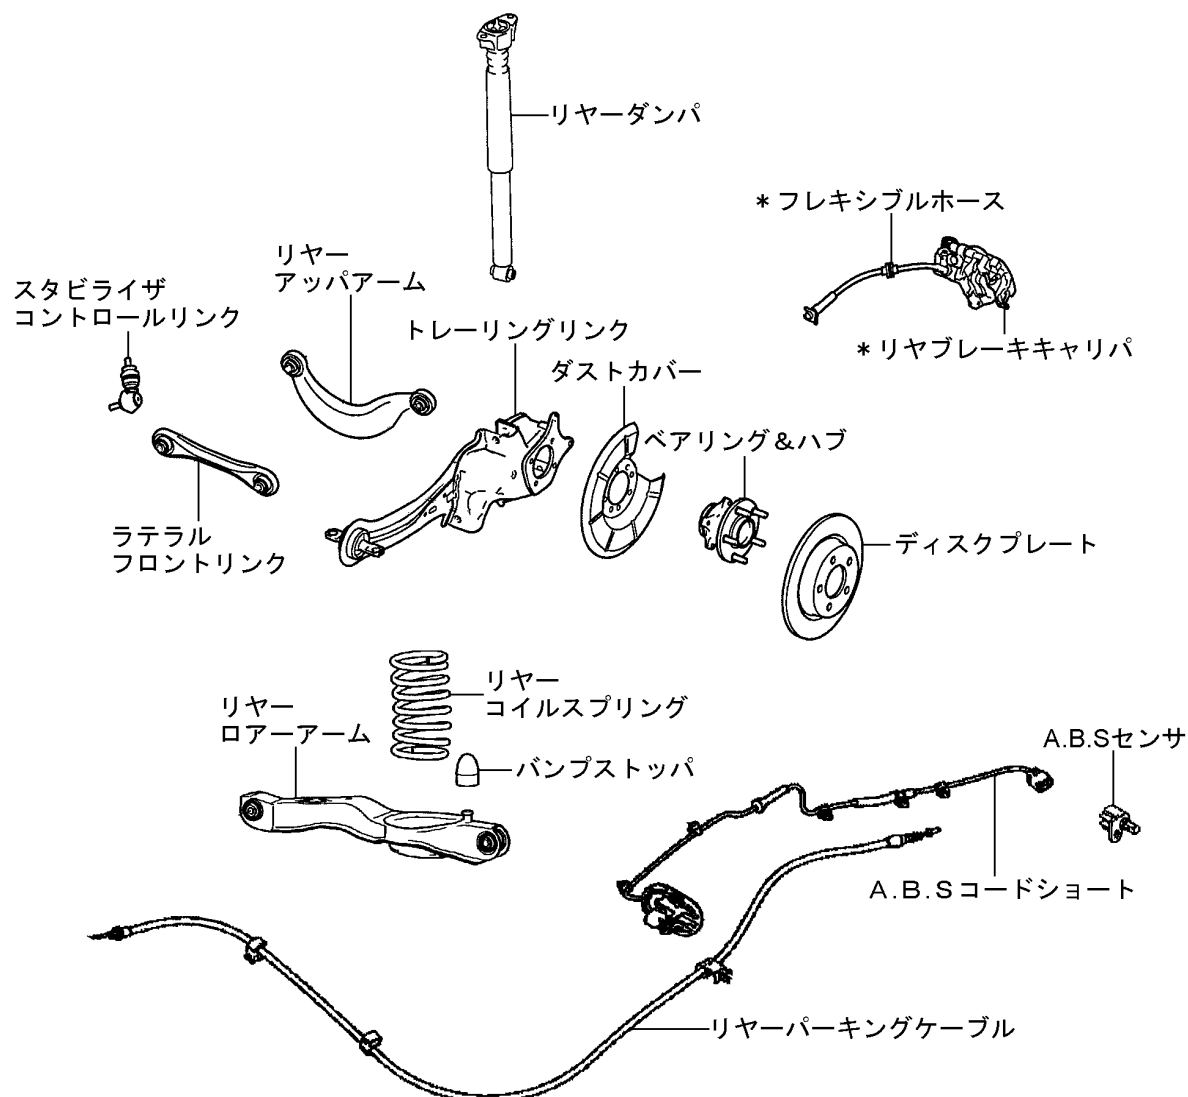
P.66 M255

- ▶ イラストはリヤサスペンションAssy取外し(M250)後の作業範囲を示す。
- ▶ リヤサスペンションは微調整機構付。
- ▶ \*の部品については分解・組立は行わない。

指数値の追加訂正および指数テーブル欄の一部に削除・追加訂正があったため、差替え願います。

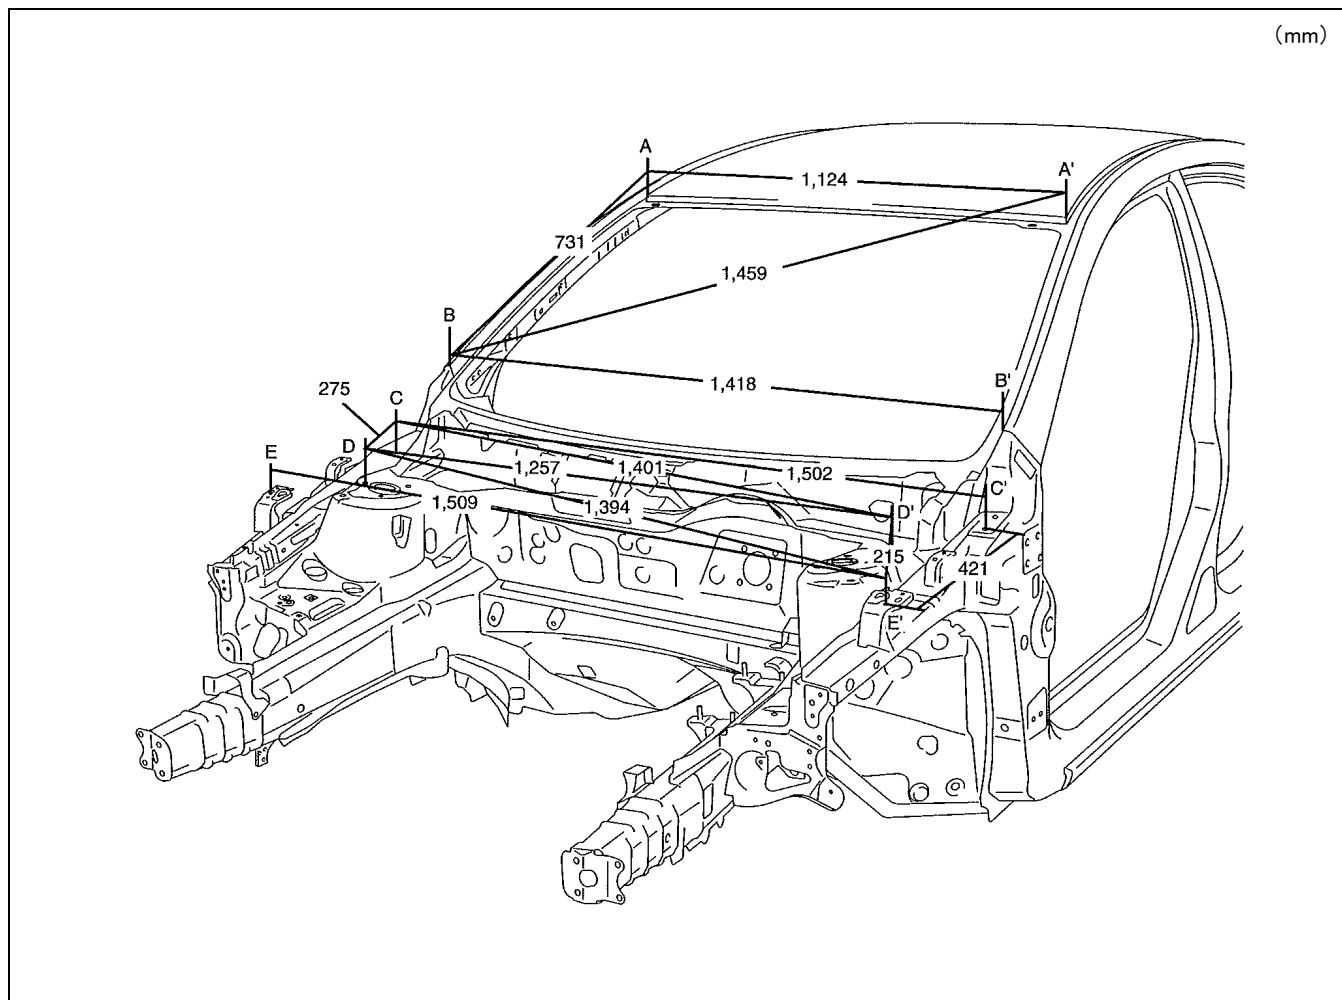
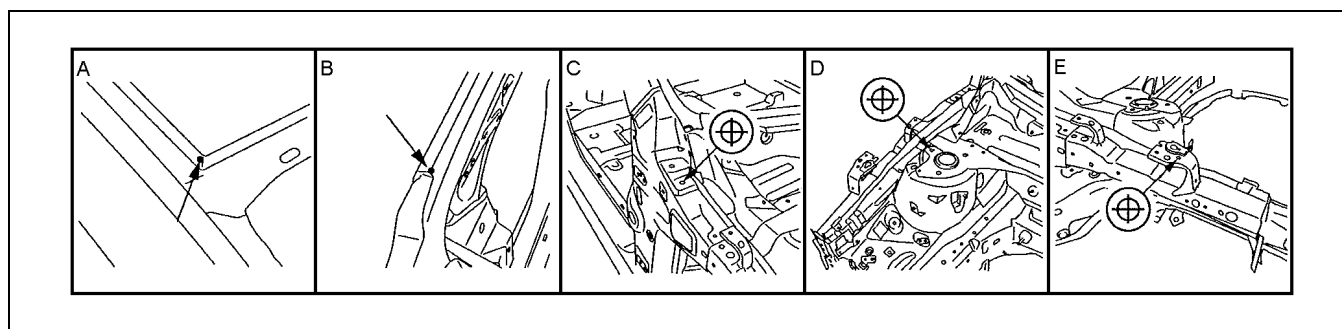
### ■フロント・ボデー寸法(1)

**P.100 ボデー寸法図 ■フロント・ボデー寸法(1)測定基準点に誤りが有ったため、差し替え願います。**

○:訂正箇所

P.100ボデー寸法図にて、以下の誤りが有ったため訂正いたします。  
なお、差し替えページは本訂正案内の末尾にあります。

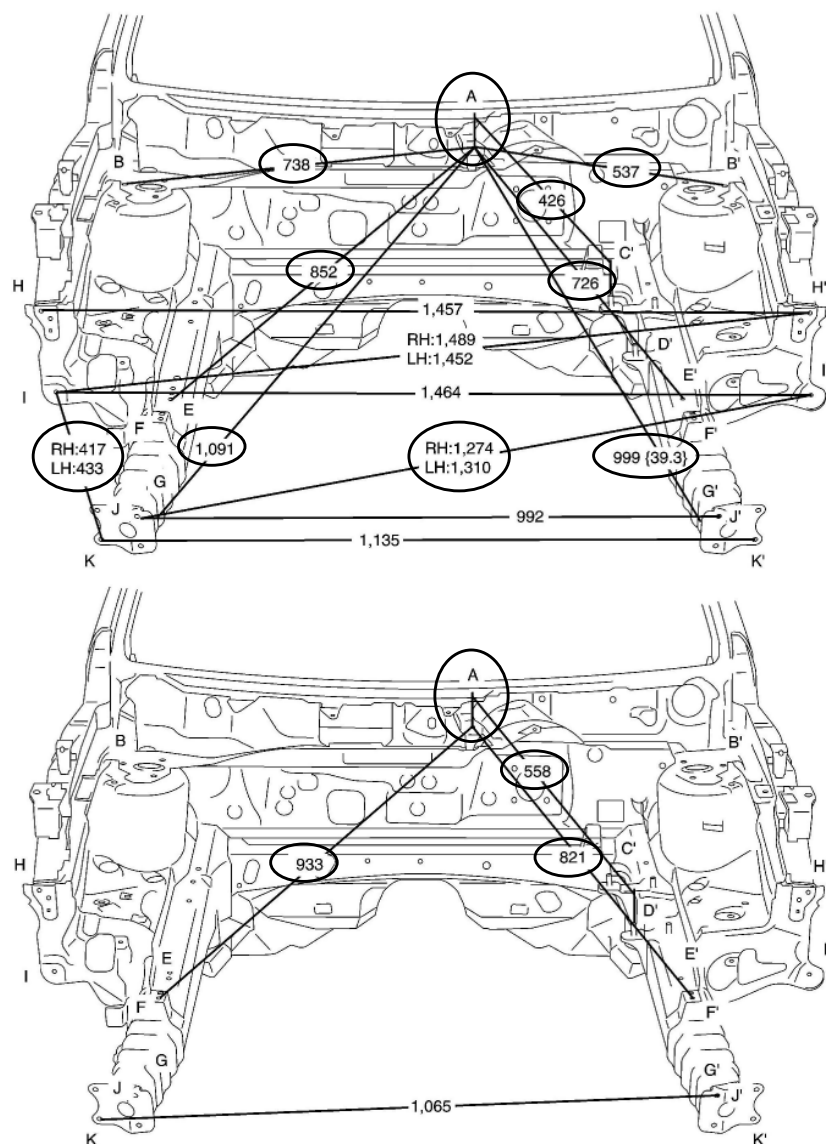
旧

○ : 誤り箇所

測定基準点および寸法に変更が有ったため、差し替えます。

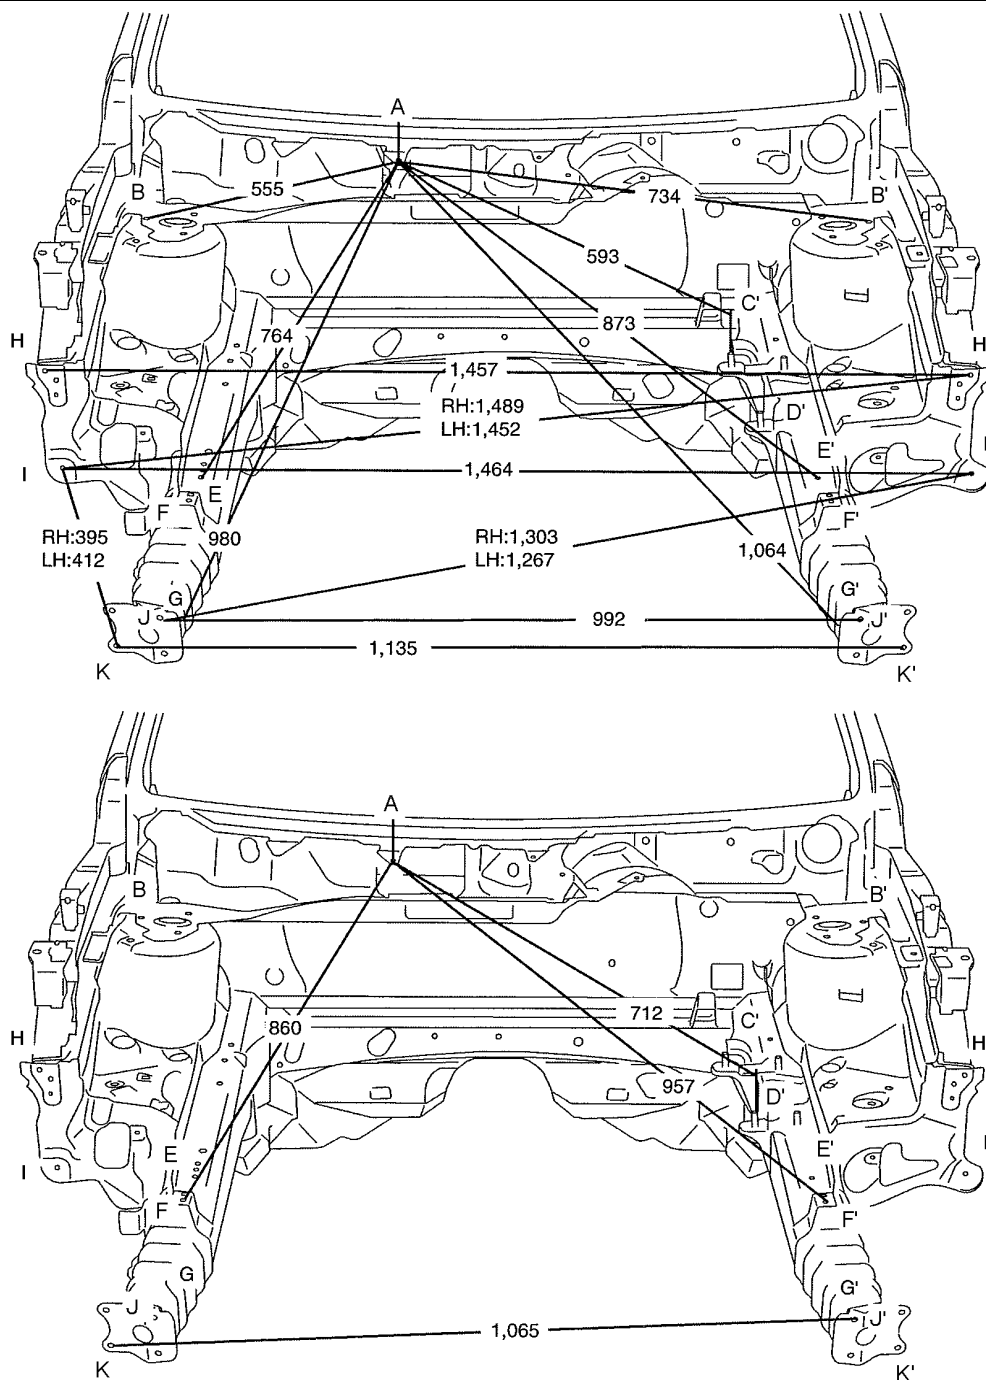
新

## P.102 ボデー寸法図 ■フロント・ボデー寸法(2)

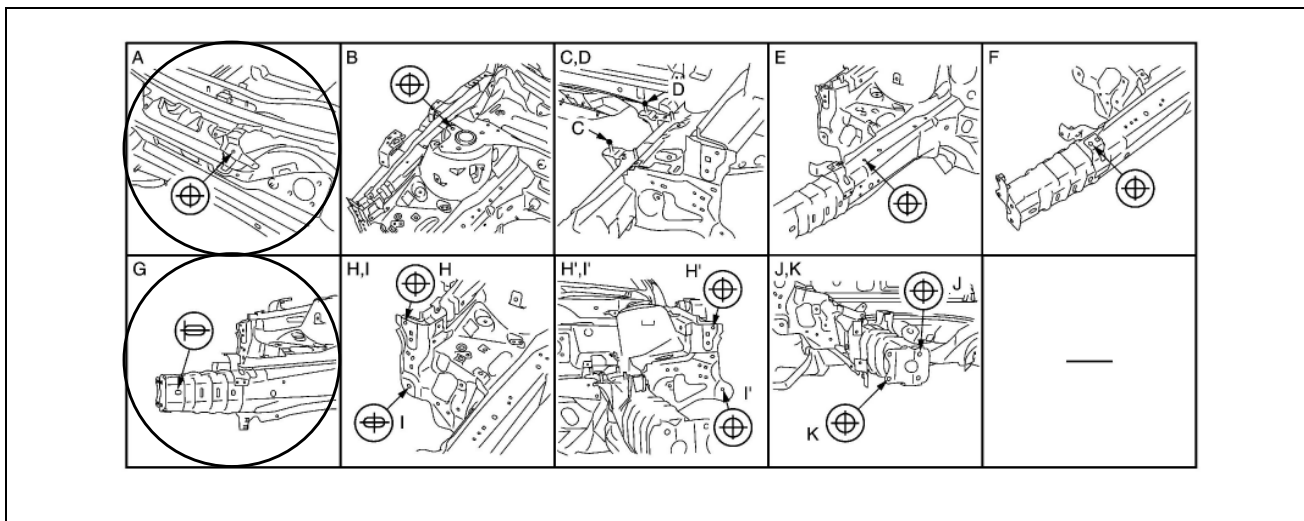
旧

○：誤り箇所

測定基準点のイラストに変更が有ったため、差し替えます。

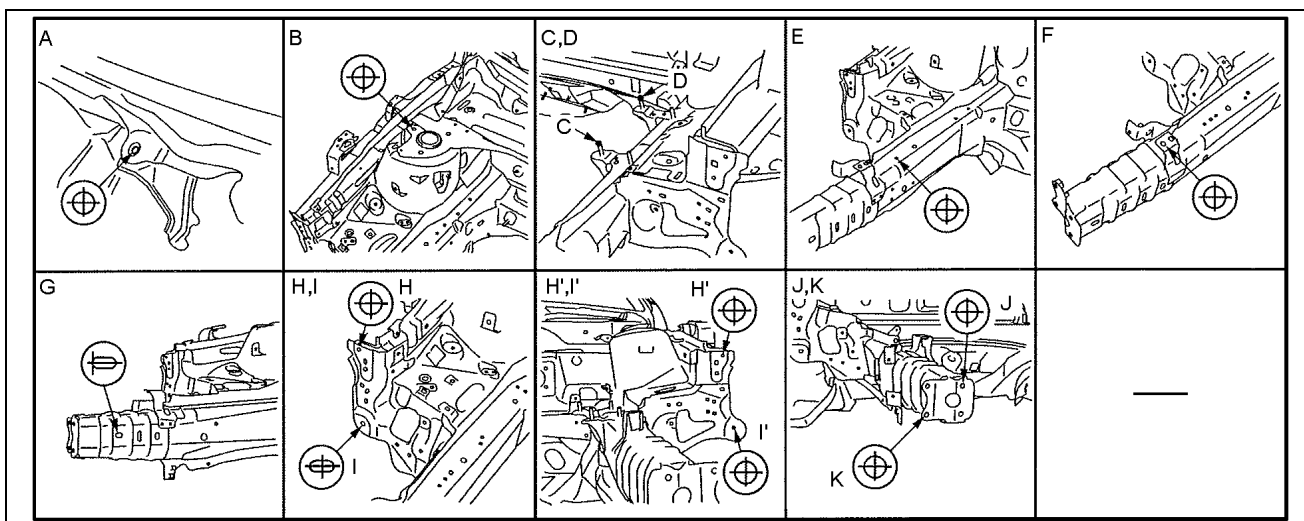
新

P.103 ボデー寸法図 ■フロント・ボデー寸法(2)

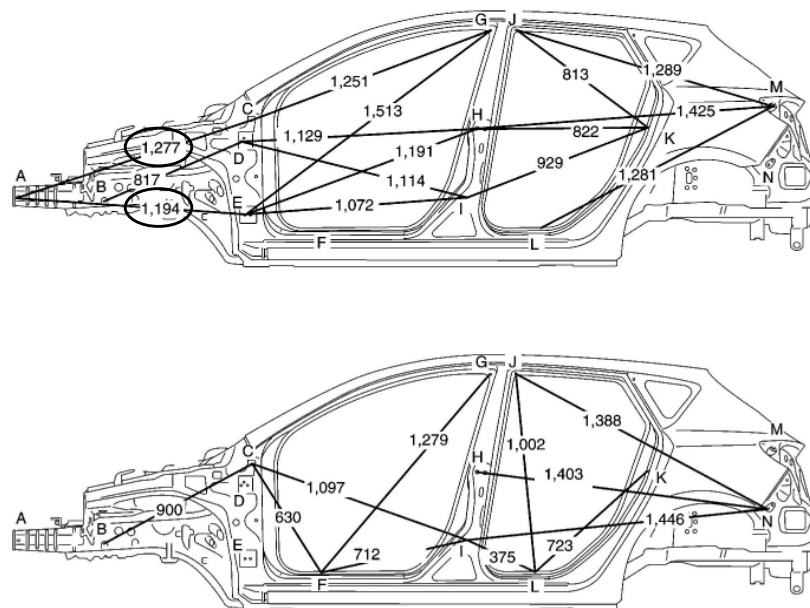
旧

○：誤り箇所

測定基準点および寸法に変更があったため、差し替えます。

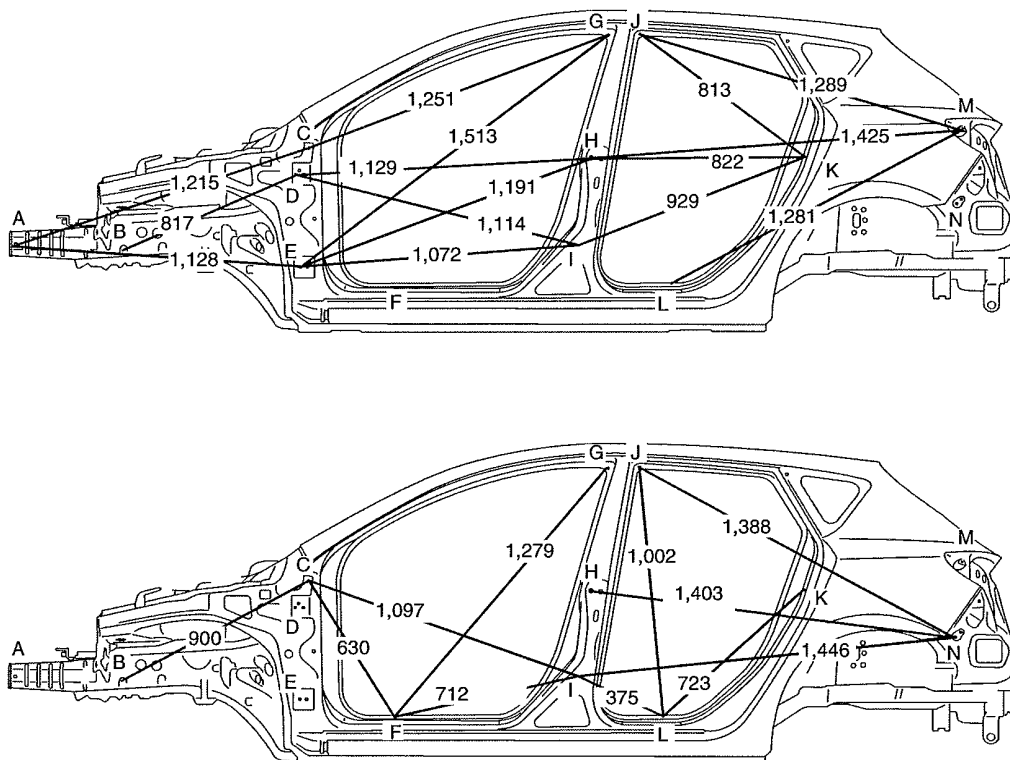
新

P.104 ボデー寸法図 ■キャブ・サイド・フレーム寸法

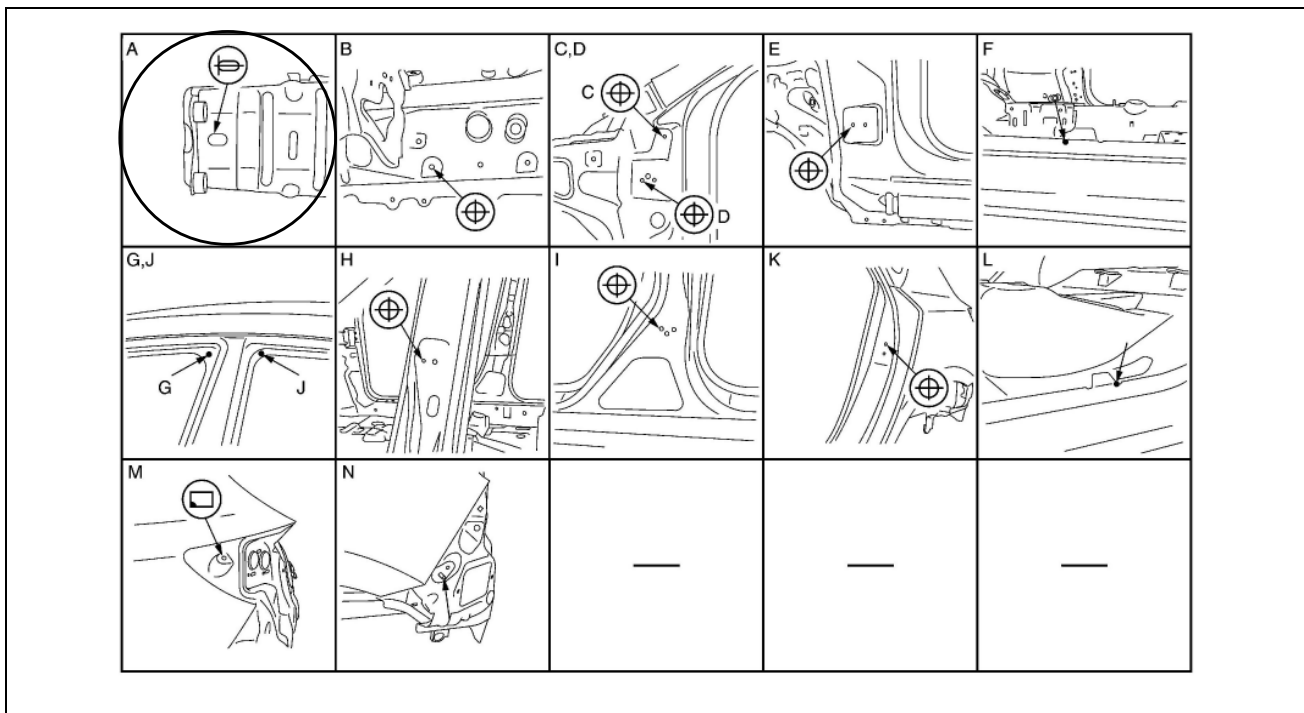
旧

○：誤り箇所

測定基準点のイラストに変更が有ったため、差し替えます。

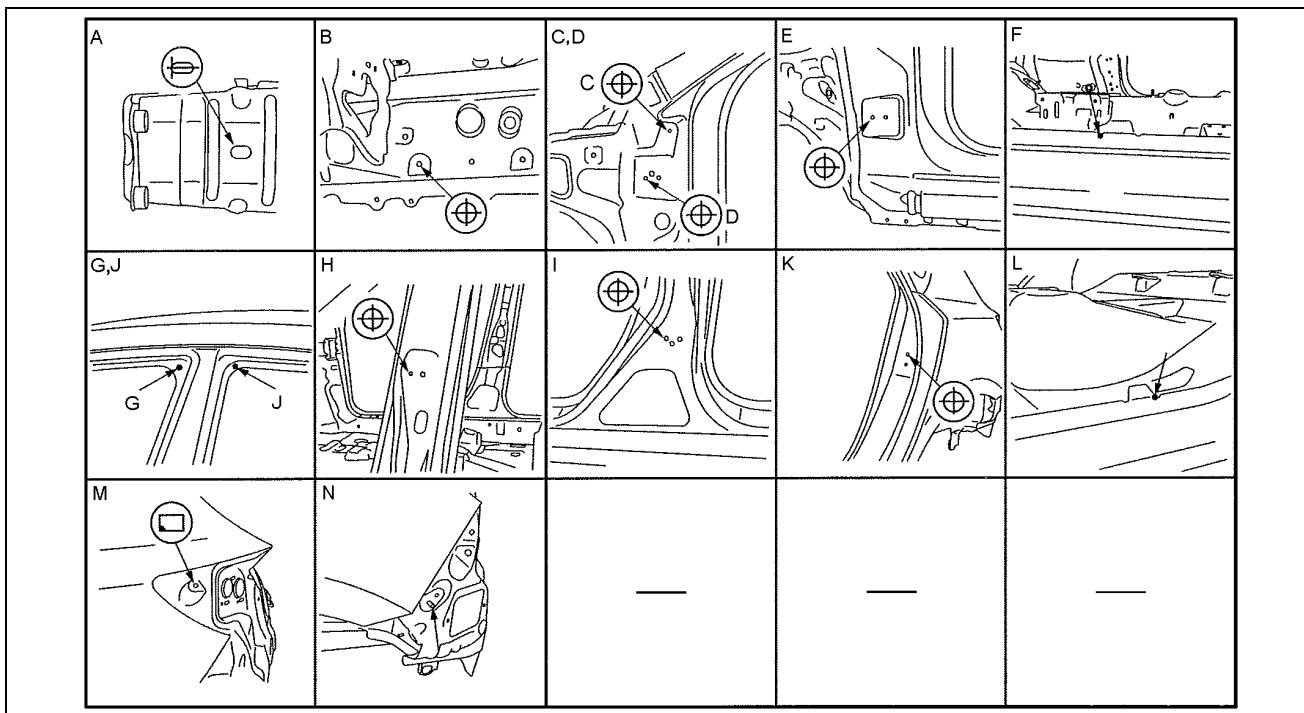
新

P.105 ボデー寸法図 ■キャブ・サイド・フレーム寸法
