JIKEN CENTER News

自研センターニュース 平成29年8月15日発行 毎月1回15日発行(通巻503号)

日産セレナ (GFC27)

前部損傷の復元修理

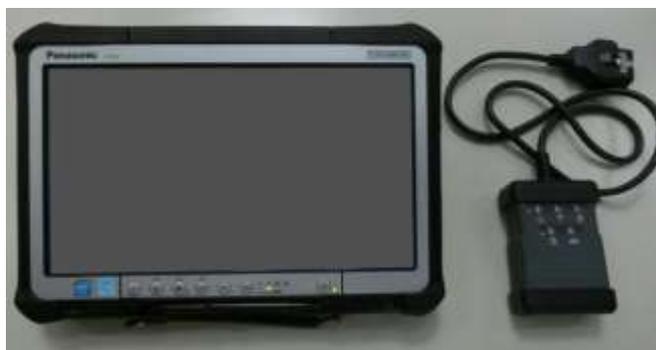
CONSULT-IIIplus
(CONSULT-IIIplus をインストールした
パソコンと車両通信インターフェース)

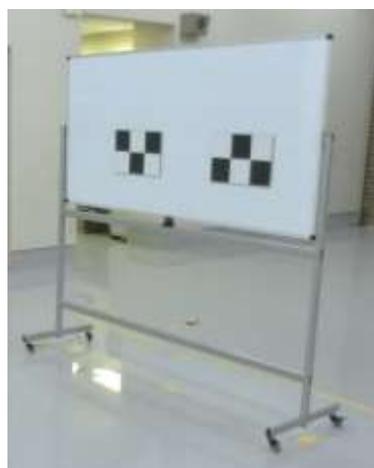
ターゲット
(フロントカメラエーミング用)

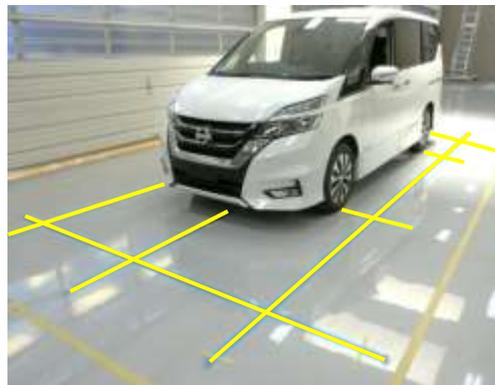
ターゲット線 1

- a. おもりのついた糸を垂らし、車両前端部中央、および後端部中央に白のガムテープやペンを使い地面に点 FM0、点 RM0 をマーキングする
- b. 車両の下にビニール紐を通し、車両前後で引っ張り、点 FM0、点 RM0 を通るようにして車両前後約 1.0m のところでガムテープなどで固定する
- c. 点 FM0、点 RM0 からそれぞれ 75cm のところに点 FM、RM をマーキングする

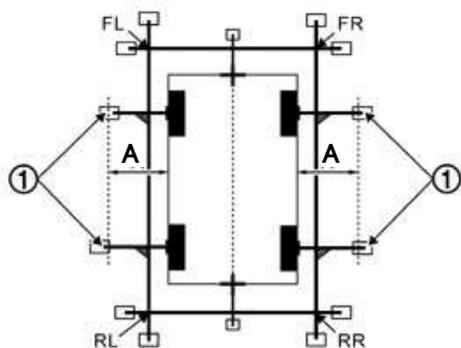
- g. 各車軸中心部に目印をつけ、点 FL・RL、点 FR・RR 間に引いた線に対し垂直になるよう三角定規を使用して車軸中心目印から約 60cm の線を引き、ガムテープで固定する

①: 車軸中心部
A: 約 60cm

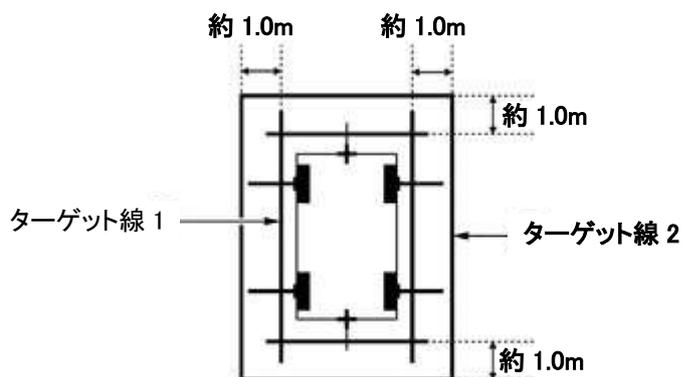
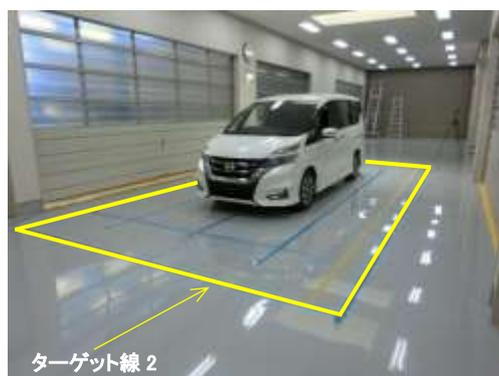
ターゲット線 2

ターゲット線 1 より約 1.0m外側の位置にターゲット線 2 を引く

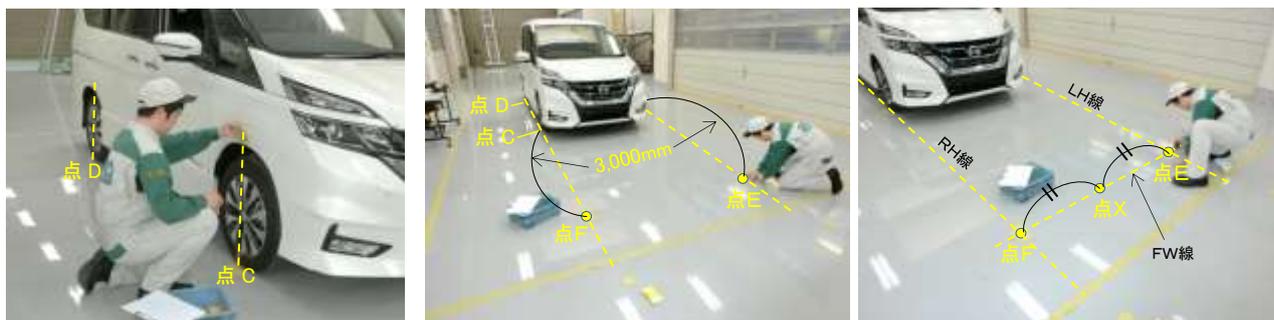
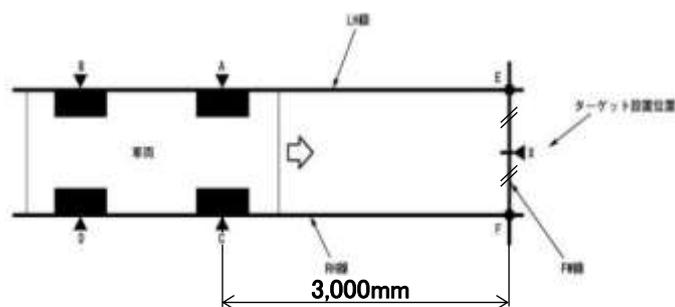
- a. 各ホイール中心位置にマーキングする (A、B、C、およびD点)
- b. A点とB点を通るようにLH線を引く (車両前端から約4m以上線を引く)
- c. LH線のA点から車両前方3,000mmの位置にE点をマーキングする)
- d. C点とD点を通るようにRH線を引く (車両前端から約4m以上線を引く)
- e. RH線のC点から車両前方3,000mmの位置にF点をマーキングする
- f. E点とF点を通るようにFW線を引く
- g. FW線のE点とF点の中央にX点をマーキングする

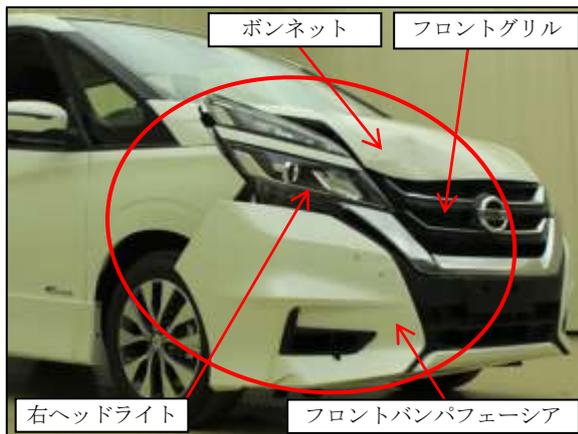
12時方向からの入力により、フロントバンパフェーシア、フロントグリル、右ヘッドライト、ボンネットが損傷しています。

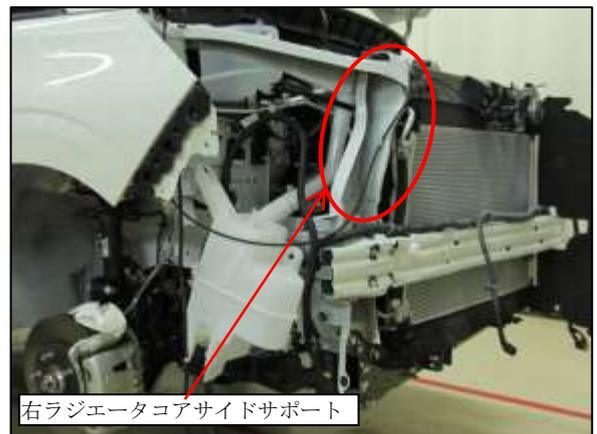
① 右ラジエータコアサイドサポートが損傷しています。

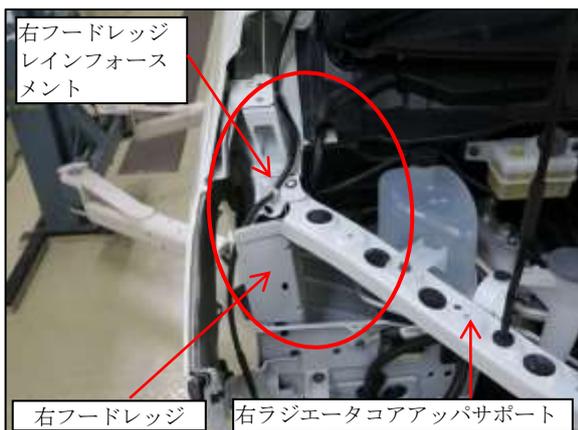
② 右ラジエータコアアップサポート、右フードレッジレインフォースメント、右フードレッジが損傷しています。

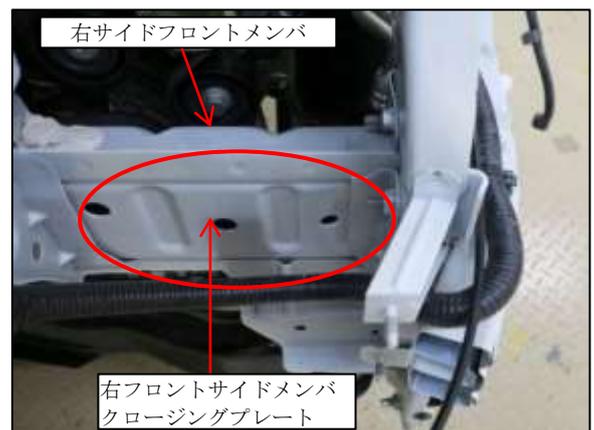
③ 右フロントサイドメンバクロージングプレートがひずんでいます。右サイドフロントメンバに著しい損傷は見られません。

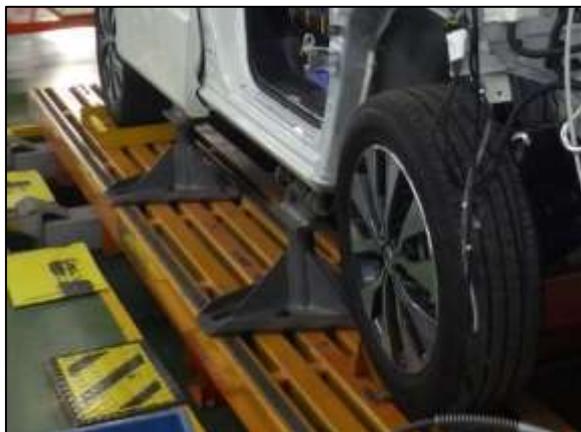
- (1) ボデーフレーム修正機への車両取付け
データライナ(ベンチ式)を用いて、計測の結果と変形の程度を考慮して4点固定としました。

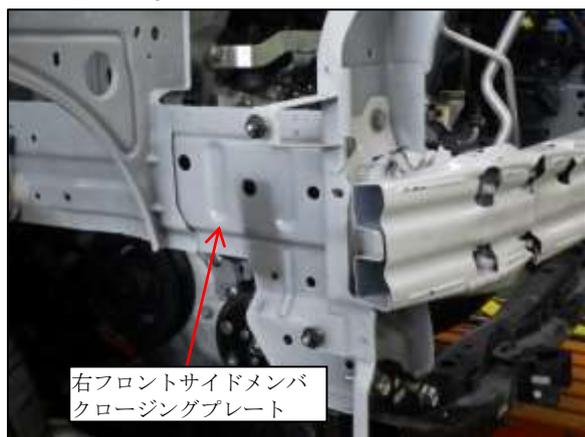
- ② 寸法復元作業により、右フロントサイドメンバクロージングプレートの損傷が減少しました。

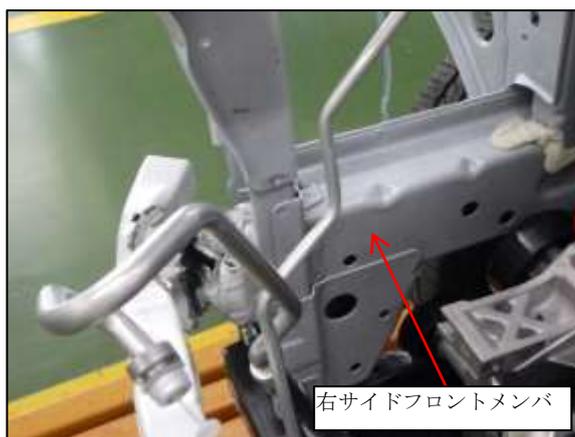
- ③ 寸法復元作業により、右サイドフロントメンバの損傷が減少しました。

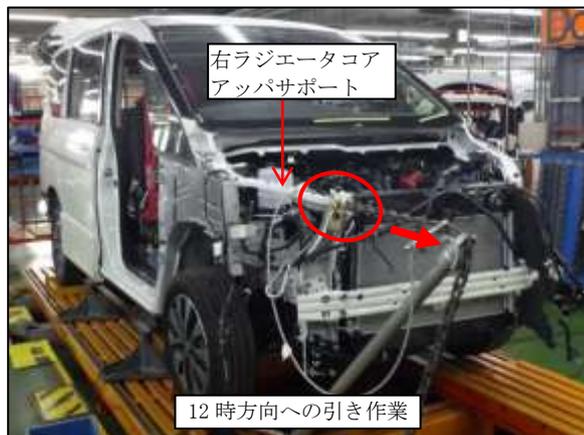
- ④ 右フードレッジを修正するため、右ラジエータコアアップサポートにチェーンを掛け12時方向へ引き作業を行いました。

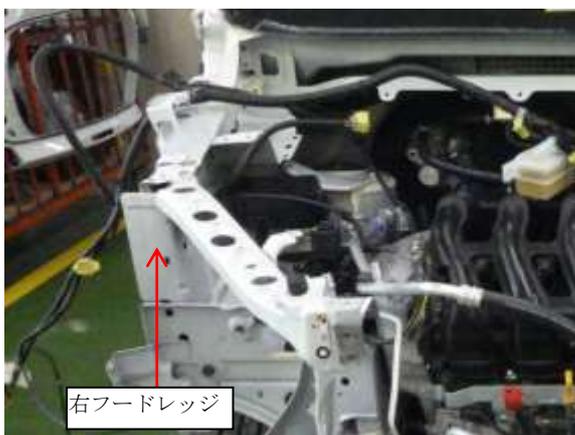
- ⑤ 寸法復元作業により、右フードレッジの損傷が減少しました。

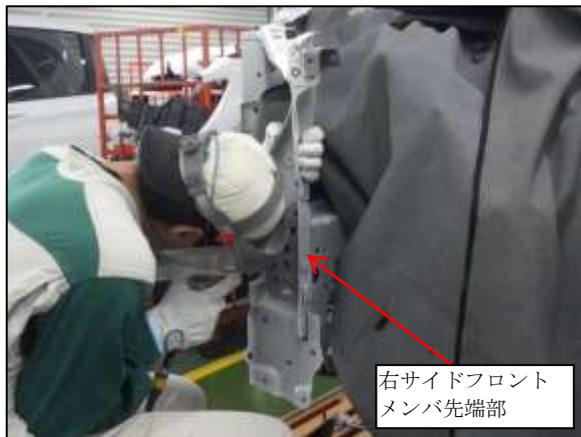
(1) 右サイドフロントメンバの寸法修正が完了したので、右サイドフロントメンバ先端部を取外します。

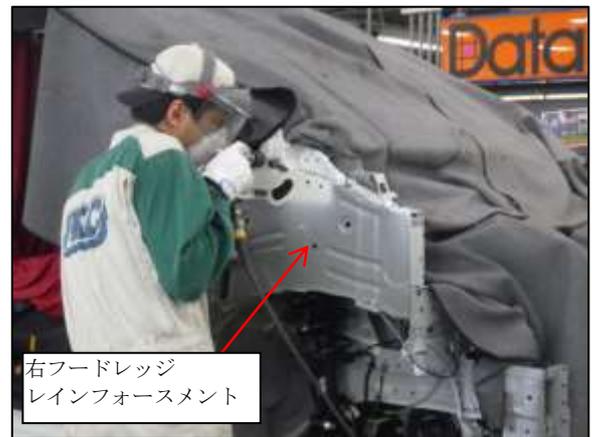
(2) 右フードレッジの寸法修正が完了したので、右フードレッジレインフォースメントを取外します。

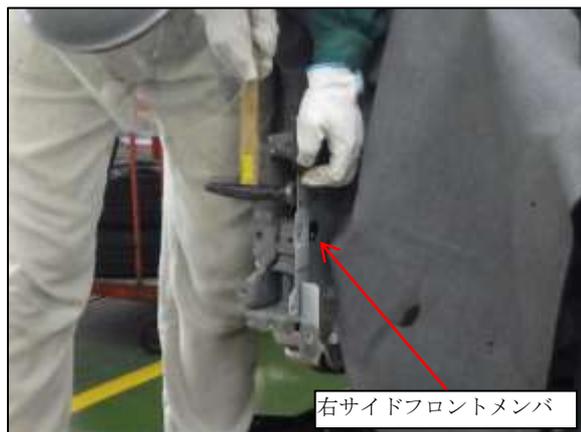
(1) 右サイドフロントメンバをハンマリングにて修正しました。

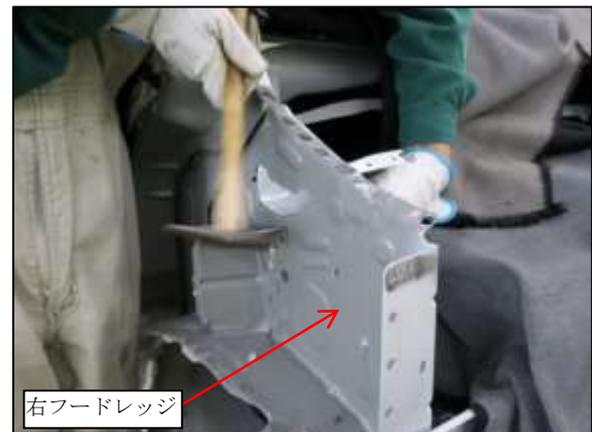
(2) 右フードレッジをハンマリングにて修正しました。

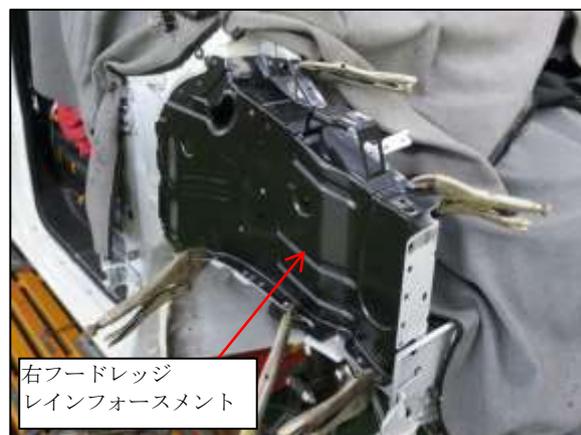
(1) 右フードレッジレインフォースメントを取付けます。

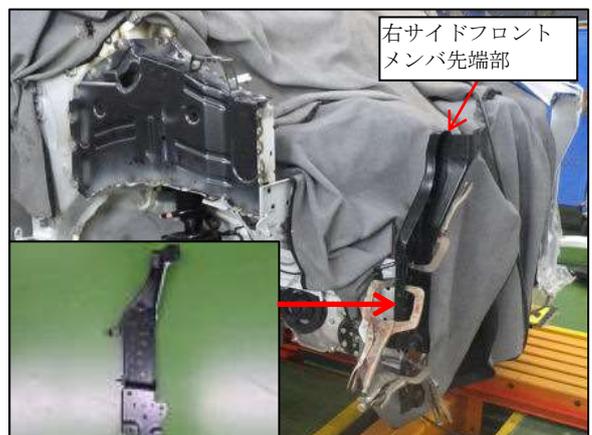
(2) 右サイドフロントメンバ先端部を取付けます。

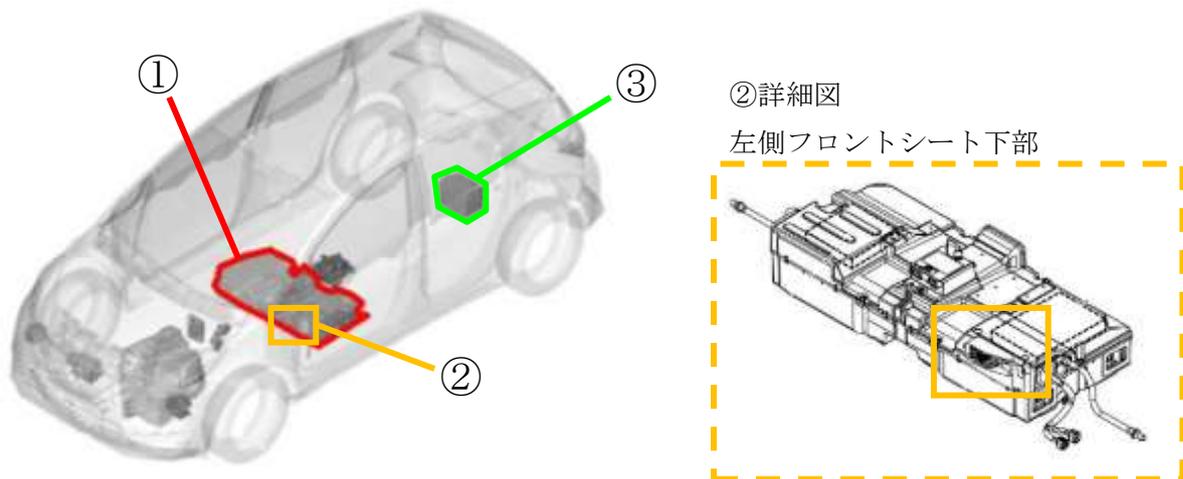
<日産 ノート e-POWER E12 系> 2016 年 11 月発売

| 構成部品 | 配 置 |
| ①動力用バッテリー (Li-ion) | フロントシート下部 |
| ②サービスプラグ | 左側フロントシート下部 |
| ③補機バッテリー | ラゲージルーム内 リアリアフロア上部 |

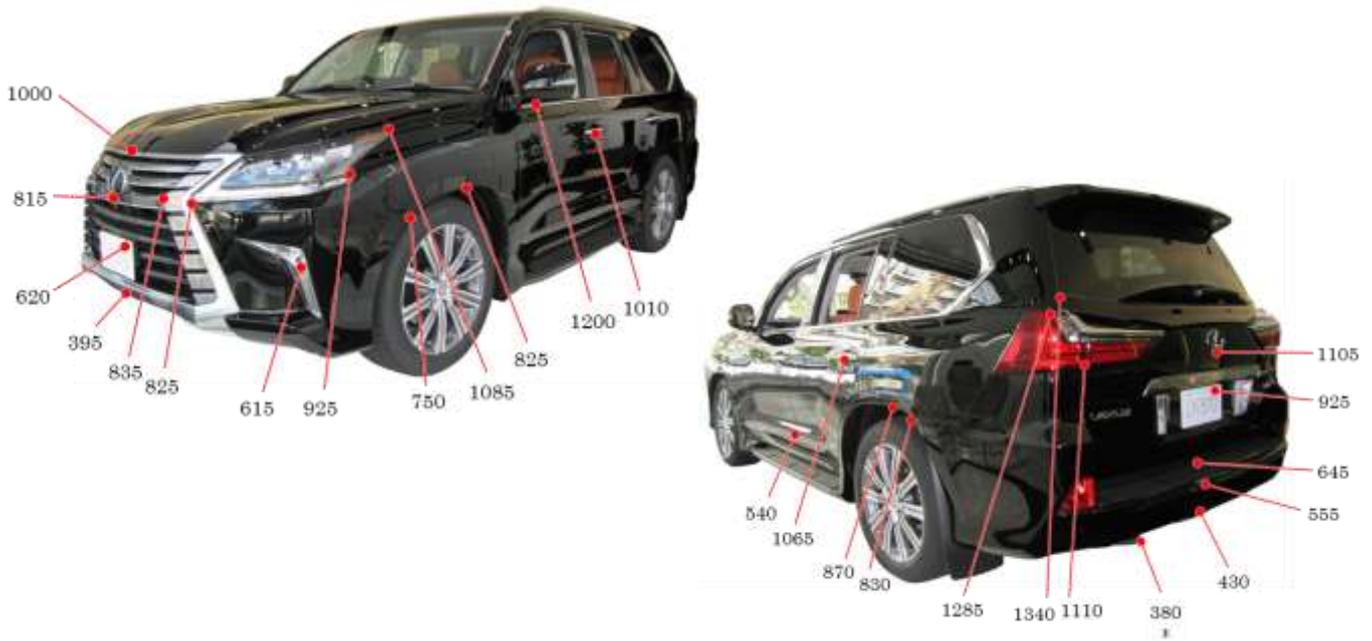
トヨタ自動車株式会社から 2015 年 9 月に発売された「LX570」の各部の地上高（単位 mm）です。ドアミラーは開いた状態です。

※上記数値は、自研センターでの地上からの実測測定参考値（測定車両はレクサスLX570）です。

*はマフラ後端部を指す。

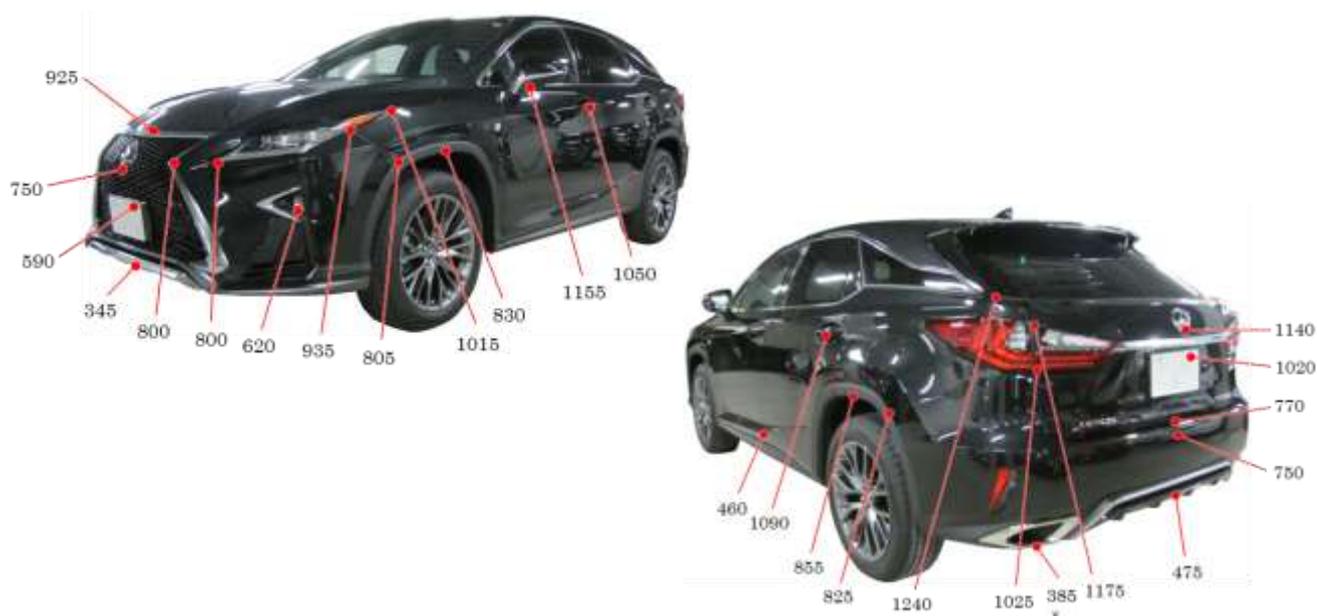
トヨタ自動車株式会社から2015年10月に発売された「RX」の各部の地上高（単位 mm）です。ドアミラーは開いた状態です。

※上記数値は、自研センターでの地上からの実測測定参考値（測定車両はRX200t 2WD F SPORT）です。
*は、マフラ後端部を指します。
