# JIKEN CENTER News

自研センターニュース

平成25年8月15日発行 毎月1回15日発行(通巻455号)

## 衝突における制動有無の影響

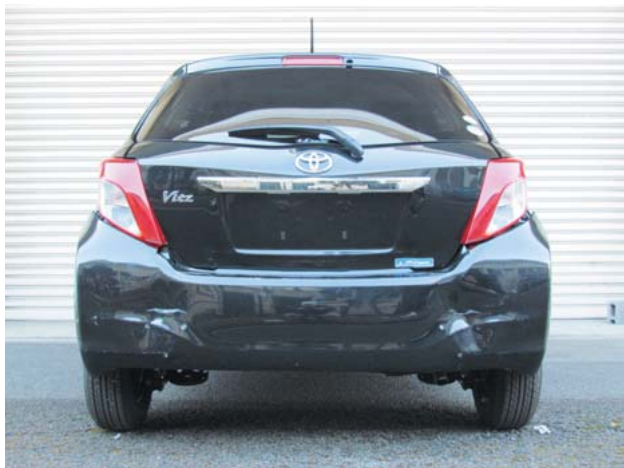
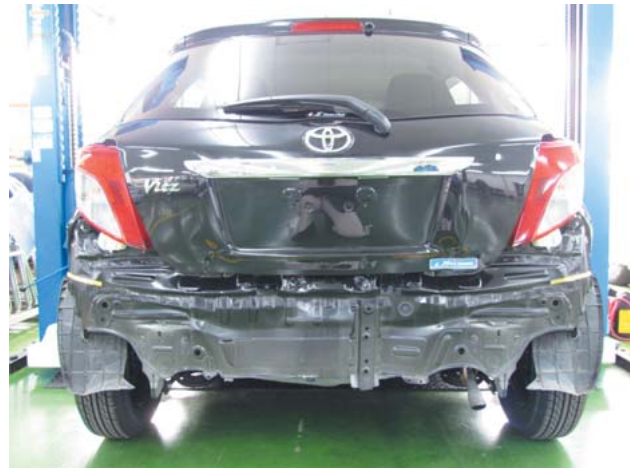
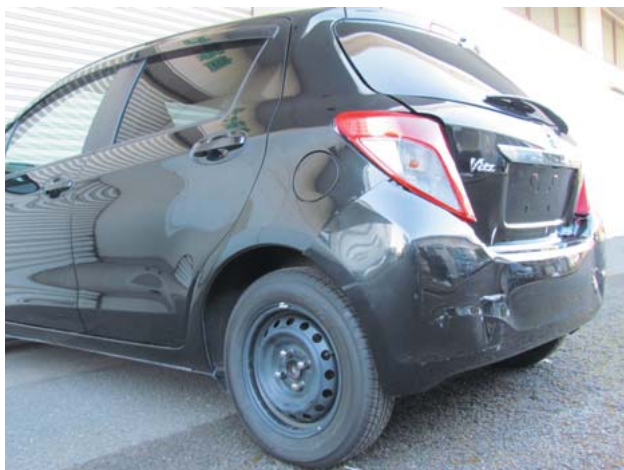
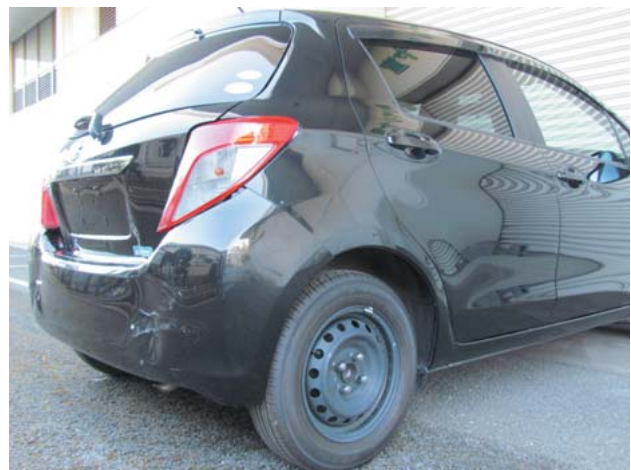
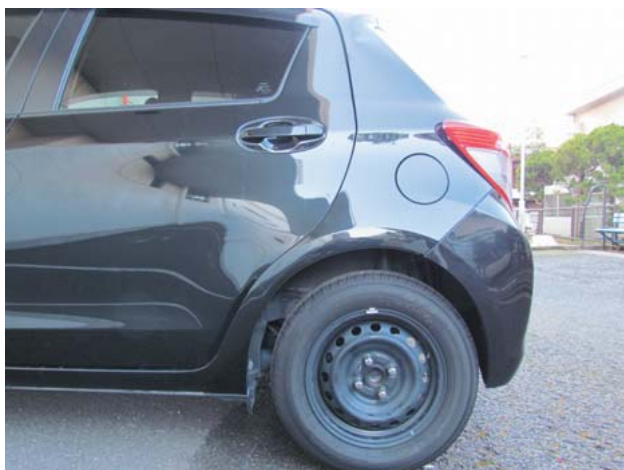
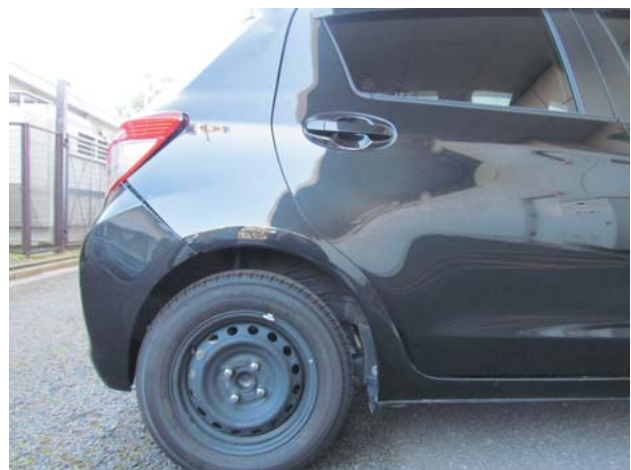
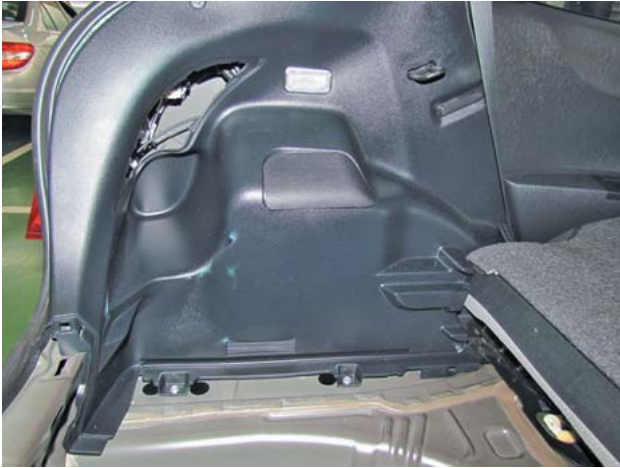
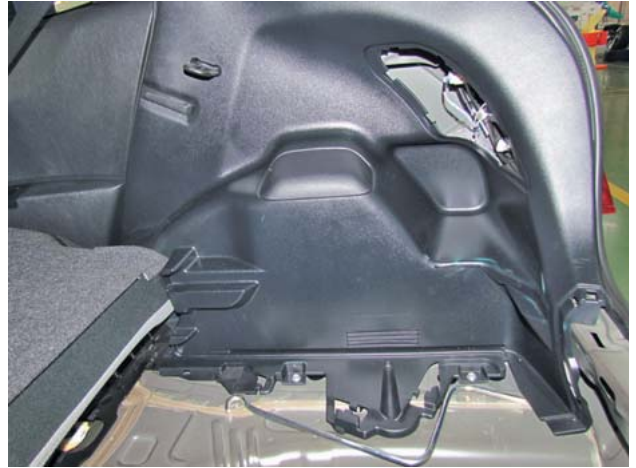
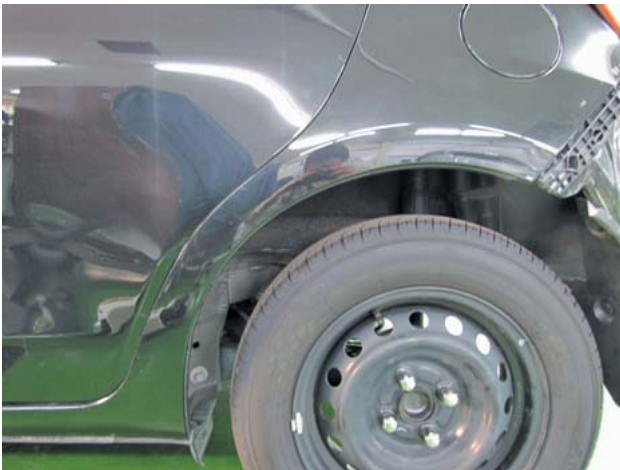
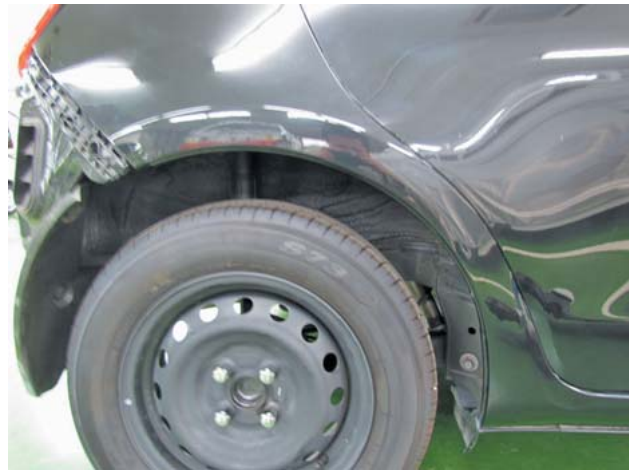
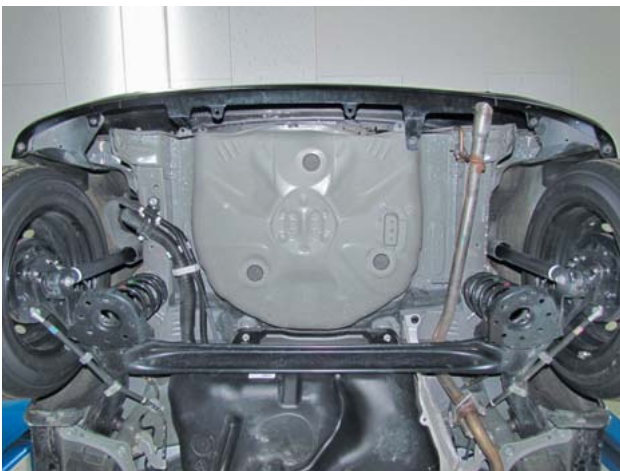
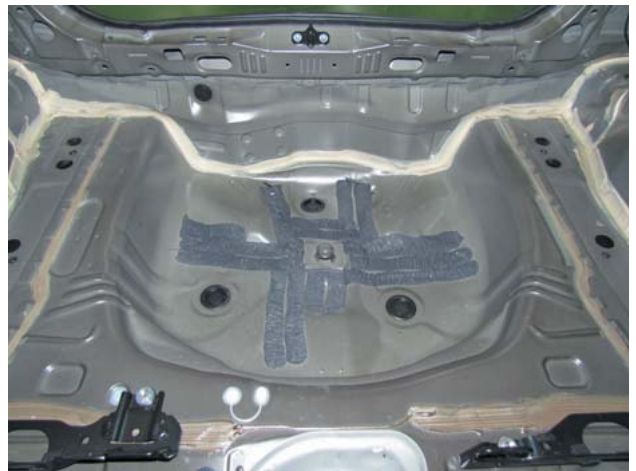
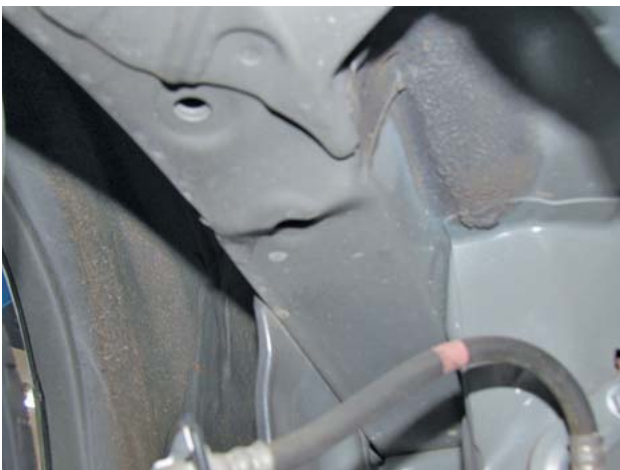
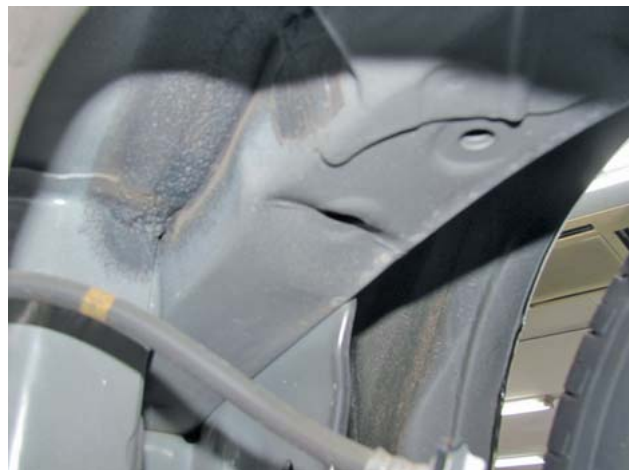
## (15)有効衝突速度 12.0km/h

車 名：ヴィッツ  
 型 式：KSP130  
 年 式：H23/05  
 車両重量：942kg  
 衝突速度：20.1km/h  
 イグニッション：OFF  
 シフトギヤ：N  
 制動なし  
 バンパ構造：リヤ①

- ・リヤバンパカバー変形
- ・バックドアパネル変形
- ・ボデーロワバックパネル変形
- ・左右テールランプ破損
- ・左右クォータパネル変形
- ・左右リヤドアパネル変形
- ・リヤフロアバン変形
- ・左右リヤフロアサイドメンバ変形
- ・エキゾーストテールパイプ変形

以上のように、今回実施した2台の車両の損傷状態は、その相違点を探し出すことが困難であるほど、同一といってよい状況でした。

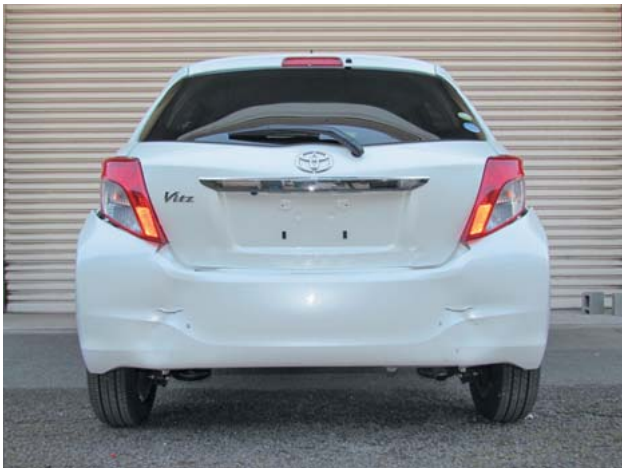
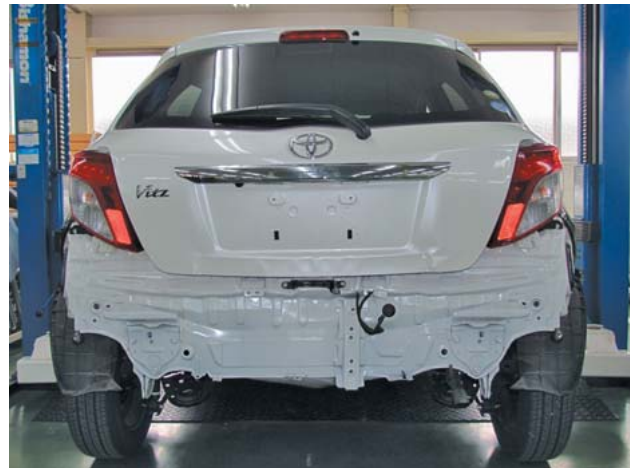
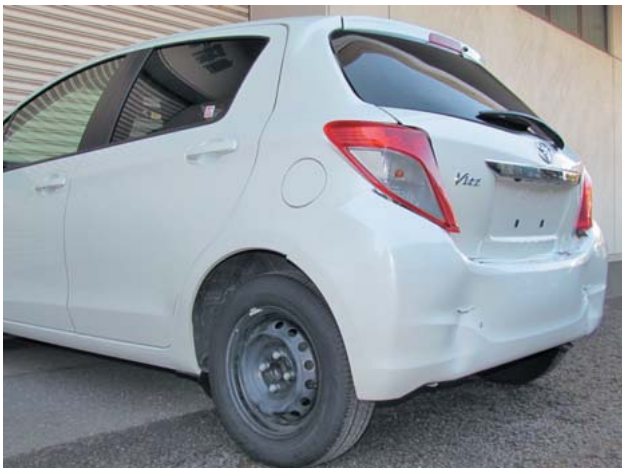
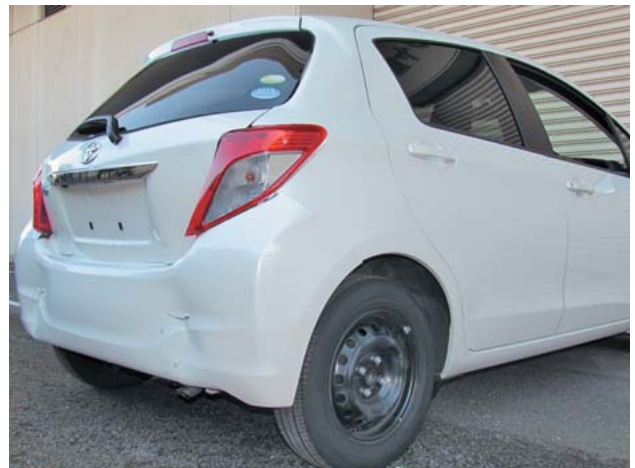
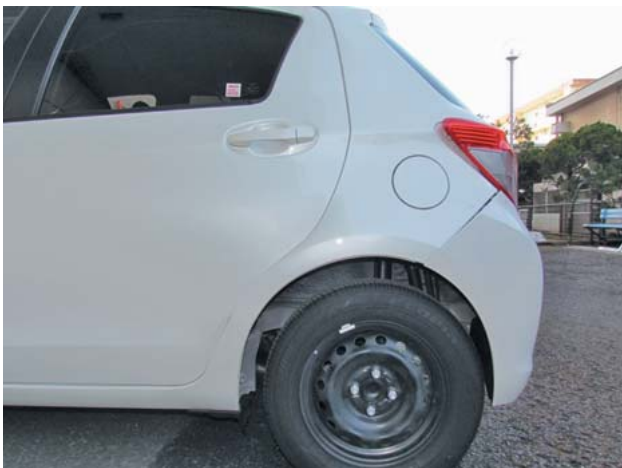
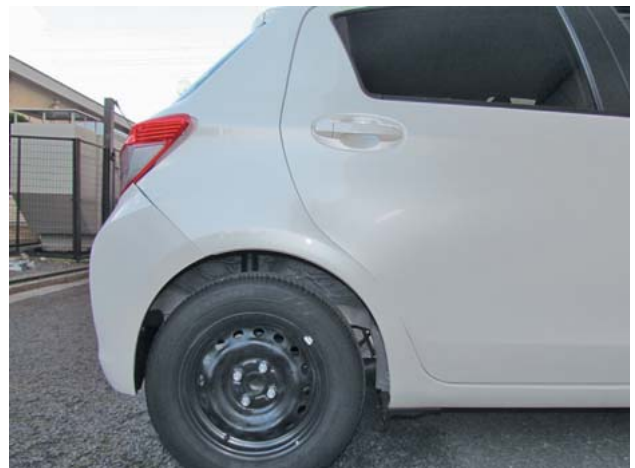
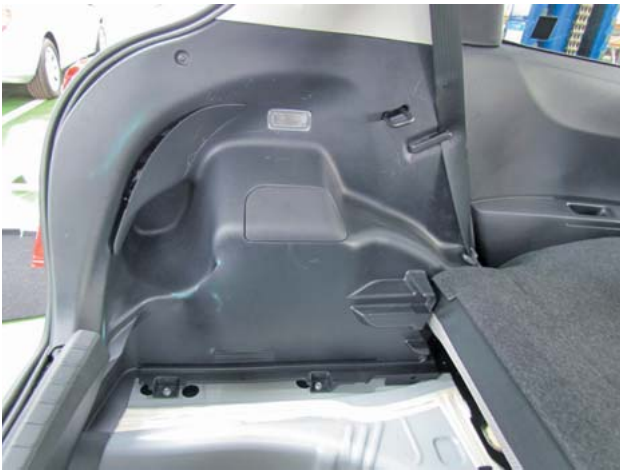
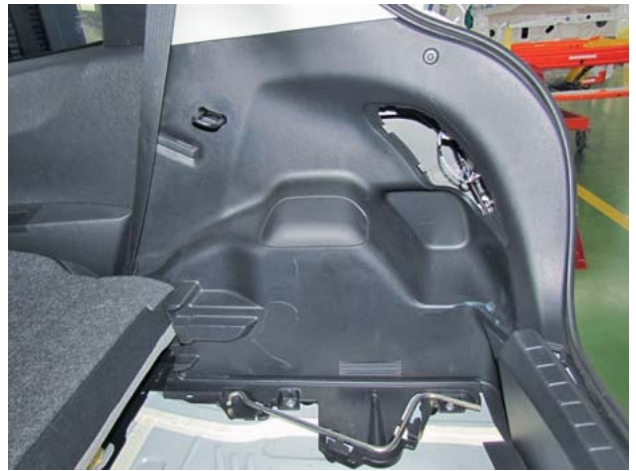
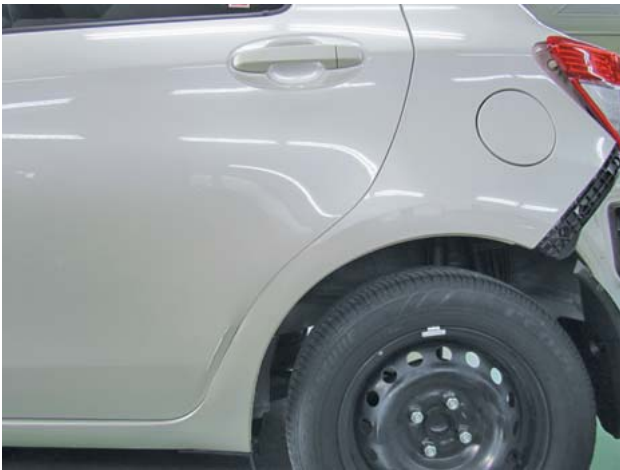
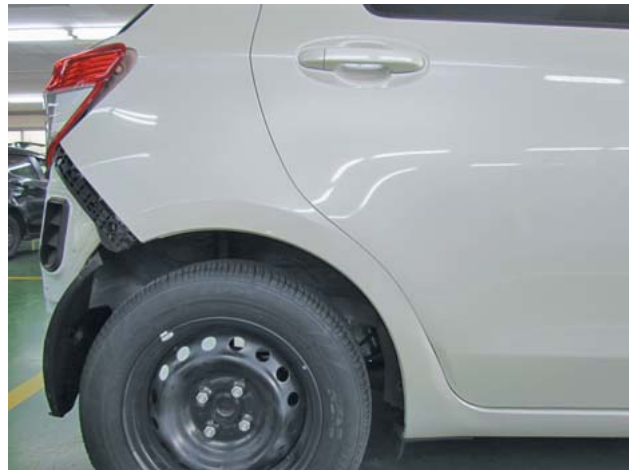
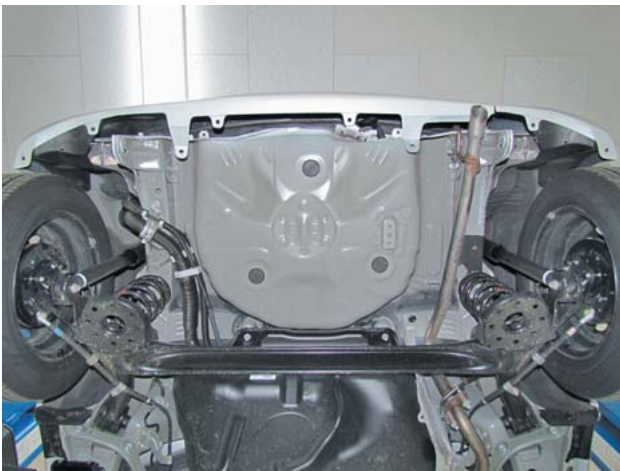
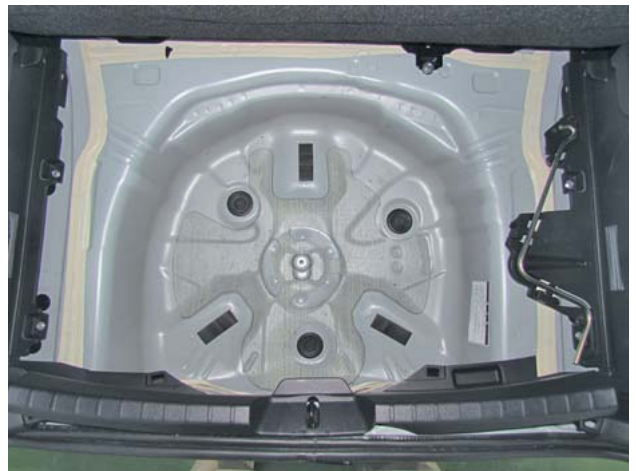
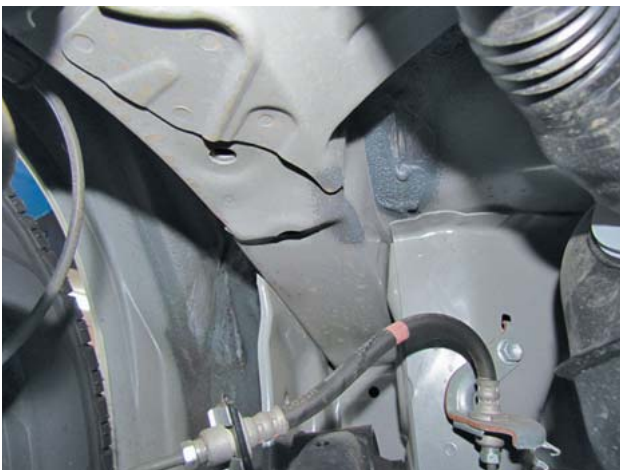
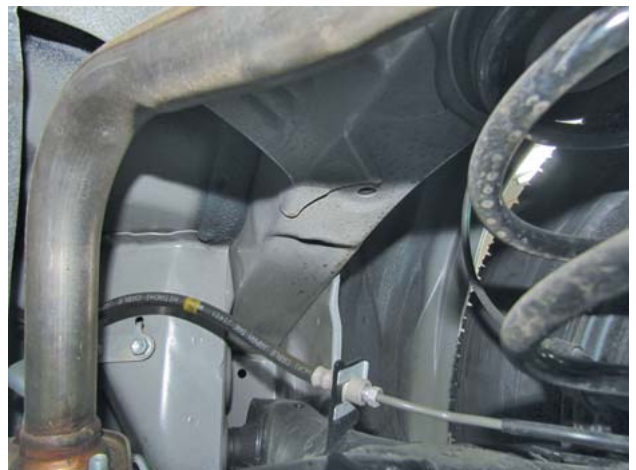
## (16)有効衝突速度 12.0km/h

車 名：ヴィッツ  
型 式：KSP130  
年 式：H23/08  
車両重量：948kg  
衝突速度：20.2km/h  
イグニッション：OFF  
シフトギヤ：N  
パーキングブレーキ作動  
バンパ構造：リヤ①

- ・リヤバンパカバー変形
- ・バックドアパネル変形
- ・ボデーロワバックパネル変形
- ・左右テールランプ破損
- ・左右クォータパネル変形
- ・左右リヤドアパネル変形
- ・リヤフロアパン変形
- ・左右リヤフロアサイドメンバ変形
- ・エキゾーストテールパイプ変形

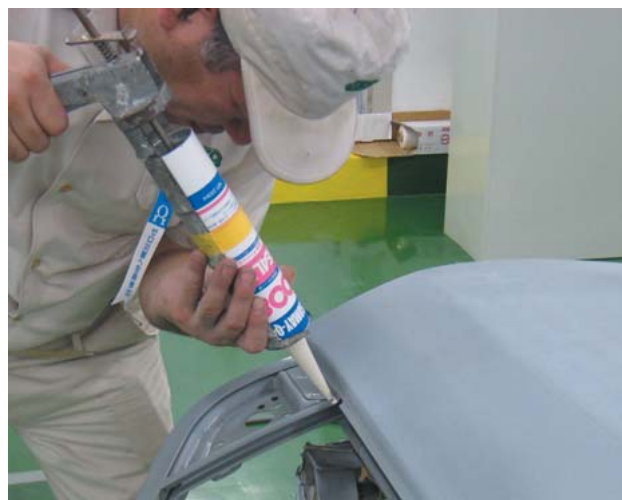
写真1

そのため、車体修理においても、ボデーシーラが直接損傷する場合や損傷したパネルを取替えて再度塗布する場合など、シーラ塗布は比較的頻繁に行なわれる作業の1つでもあります。(写真1)

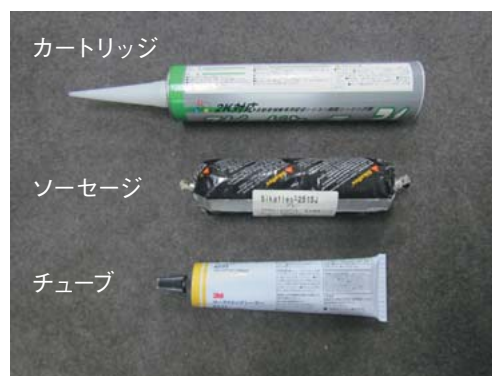
写真2

ボデーシーラの容器は、チューブ（昔の歯磨き粉の容器）タイプも一部存在しますが、大半はカートリッジタイプかソーセージタイプで、塗布を行うにはシーラガンが必要です。（写真2）

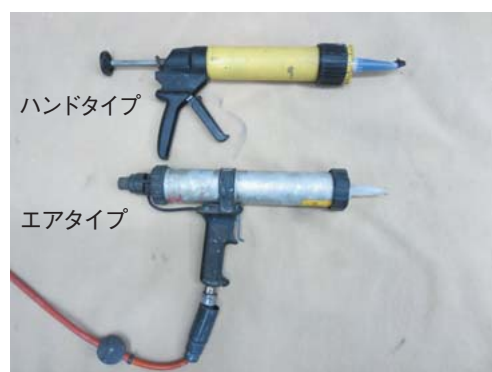
写真3

シーラガンは作業者がトリガを握る力で塗布を行うハンドタイプと、コンプレッサの圧縮エアを接続し、エアの力で塗布を行うエアタイプがあります。（写真3）

ハンドタイプは、単純な構造かつ安価で重量が軽いのがメリットですが、1回のトリガの握りで塗布できる量は限られており、塗布する距離が長い場合は一気に塗布しきれないことがあります。

一方、エアタイプは、1回のトリガ握りでボデーシーラが無くなるまで連続して塗布できますので、距離の長い場合でも問題はありませんが、ハンドタイプに比べ高価で、エアホースの接続により取廻しが若干悪くなるというデメリットもあります。最近では、エアホースや電源コードを接続する必要がなく使い勝手の良い、充電式の電動タイプも使われています。

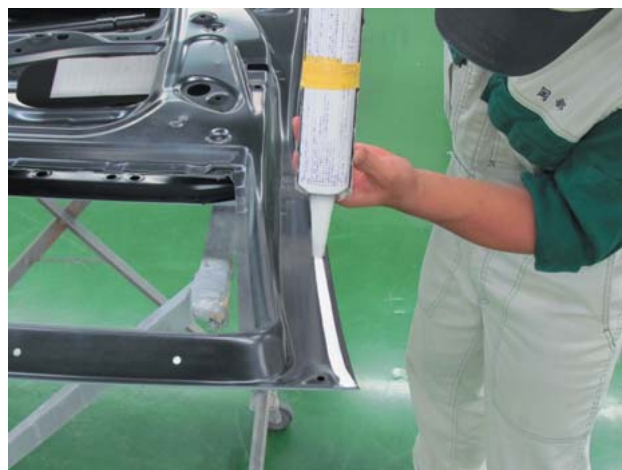
写真4

ボデーシーラに付属するノズルを、塗布が必要な幅、高さ、形状に合わせて先端をカット等でカットして塗布します。

ボデーシーラの吐出量、ガンの運行速度、角度を一定に、パネル形状に沿って均一に塗布するので作業は熟練を要します。(写真 4)

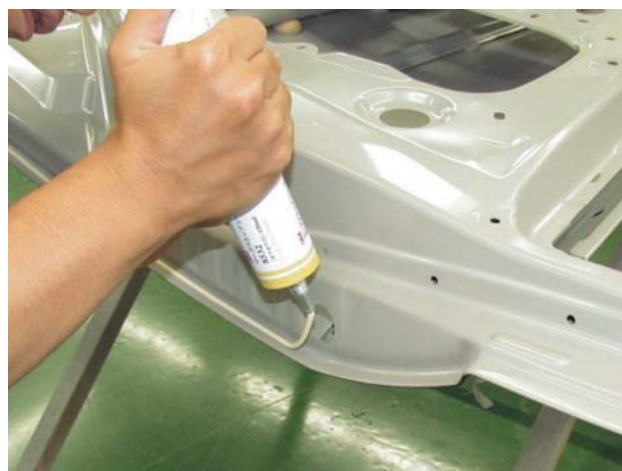
写真6

自然落下により、上部からボデーシーラを直接流し込む方法です。(写真 6)

なじみ性の良いボデーシーラを使用し、重力に逆らうことなく塗布できる部分であれば施工が可能です。

仕上がりは新車に近く、吐出量や運行速度などを一定にする必要はありますが、多少不安定でも徐々に安定してくるので慣れれば使える方法です。

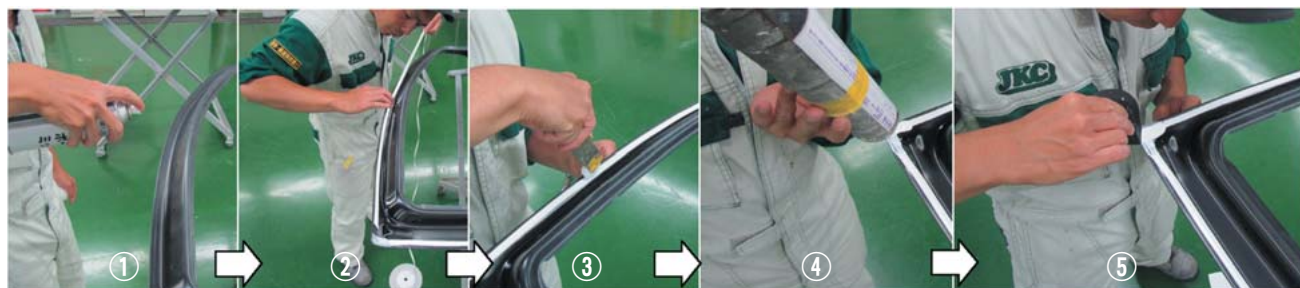
写真8

リボンシーラとは、新車に使われる様々なシーリング形状に合わせて幅、厚みが用意されており、貼り付けるタイプのものです。

作業手順としては、最初に防錆と密着性を確保するために、エアゾル式のプライマを塗布して乾燥の後にリボンシーラ裏面の両面テープ保護シールを剥がしながら塗布部に貼り付けます。その後専用ローラで圧着し、必要に応じてリボンシーラ両側をボデーシーラでならして仕上げます。(写真8)

曲率の大きい部分では、十分に密着しにくいいため部分的に剥離する可能性があり、使用できる部位は限定されます。クォータパネルのホイールアーチ部分の補修には比較的多く使用されています。

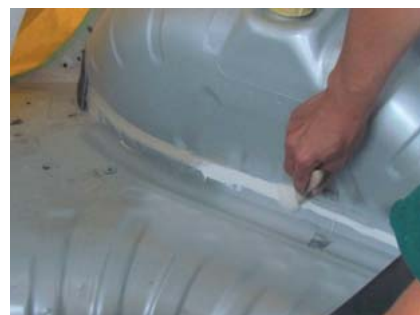
写真10

エンジンルームやフロアパネルなどによく用いられる仕上げ方法で、ボデーシーラを塗布した後に、適度なコシを持った刷毛で表面に刷毛目模様を付けます。(写真 10)

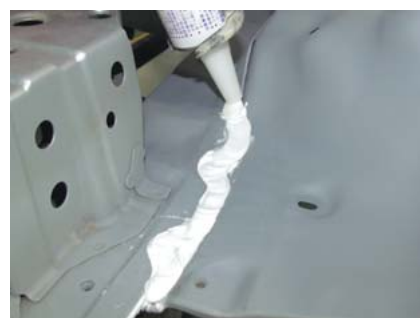
写真11

シーラガンのトリガを断続的に握ることで、脈を打てるようにボデーシーラを吐出させ、シーラガンの動かし方で波状に仕上げます。(写真 11)

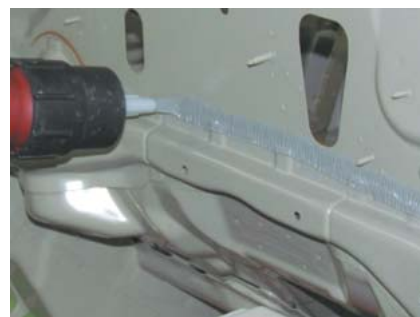
写真13

波状仕上げを比較的簡易に再現できる、専用のシーラガンを使用すれば、特別な工夫をしなくても非常にきれいな波状を再現することができます。(写真 13)

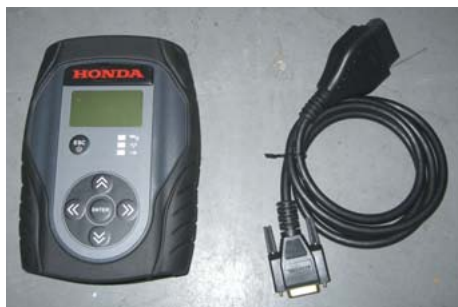
#### HDS 一式

(1)HDS (Honda Diagnostic System)

DTC (ダイアグノスティックトラブルコード)の診断・消去や各種電子機器等の点検調整で使します。作業によっては別途、専用ターゲットボードなどが必要になります。

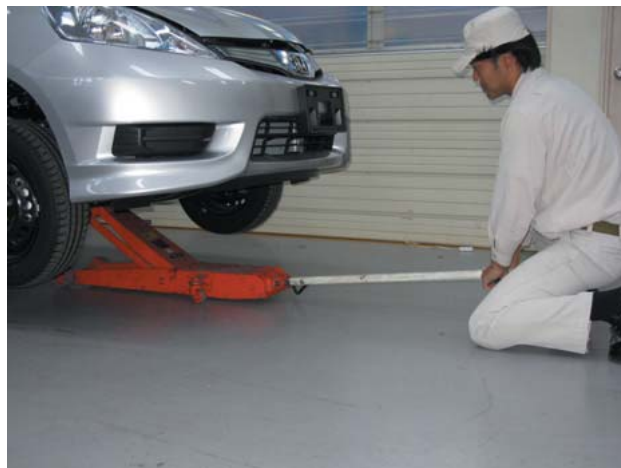
(1)車両前部をジャッキアップします。

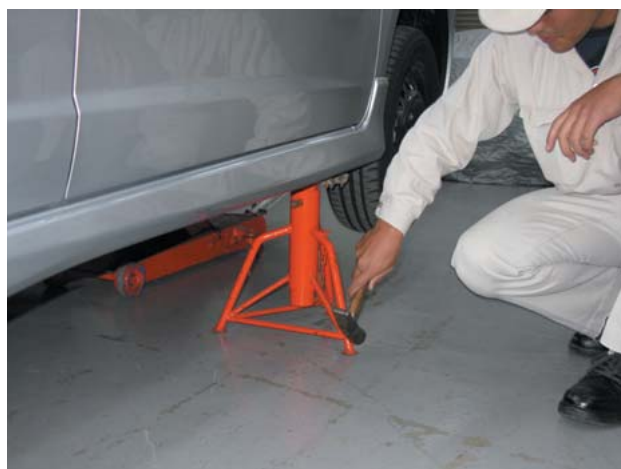
(2)リジトラックを掛けて、車体が安定していることを確認します。

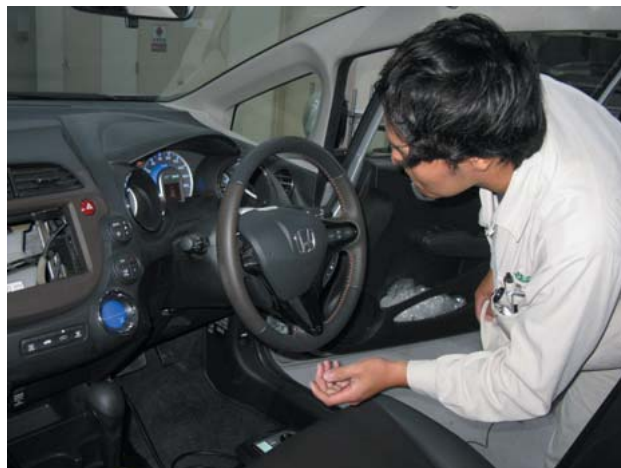
(3)ステアリングホイールが直進状態であることを確認します。

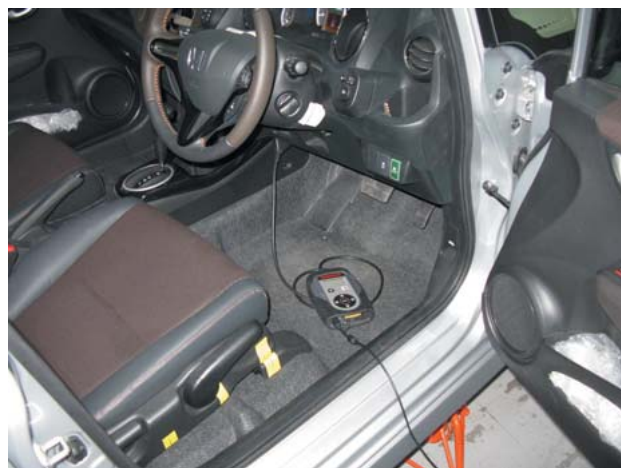
(4) MVCIの端子を車両とHDS双方に接続します。

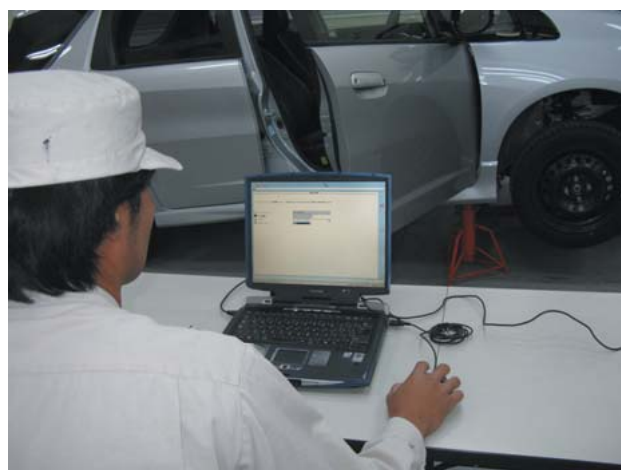
(5) HDSを起動し、MVCI検出、車種選択を実施し、車両と通信状態にします。画面の指示に従い「トルクセンサ学習」を選択します。

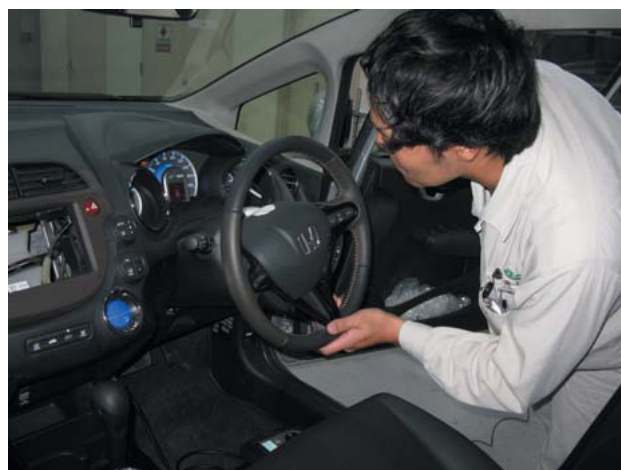
(6) 画面の指示に従い直進状態からステアリングホイールを左右に10度回し、直進状態に戻します。
