JIKEN CENTER News

自研センターニュース

平成27年9月15日発行 毎月1回15日発行(通巻480号)

Seal upによる小傷の補修事例紹介 (メタリック塗装編 2)

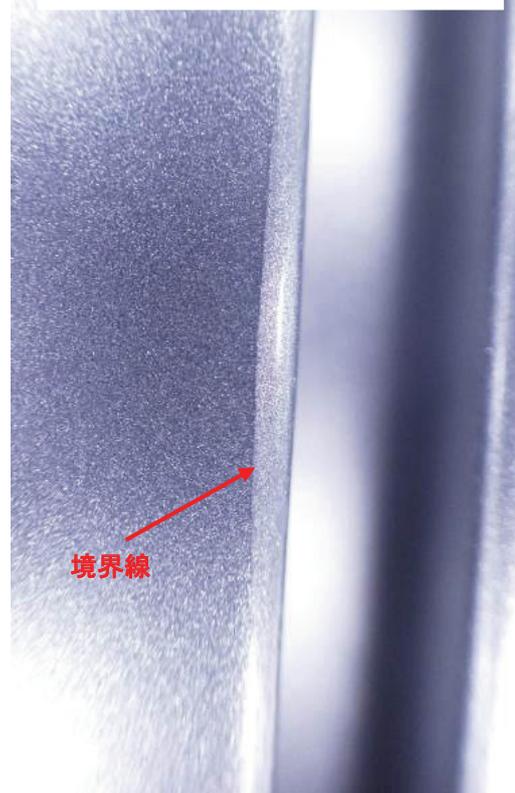
前回紹介した
メタリック Seal up の完成状態

境界線

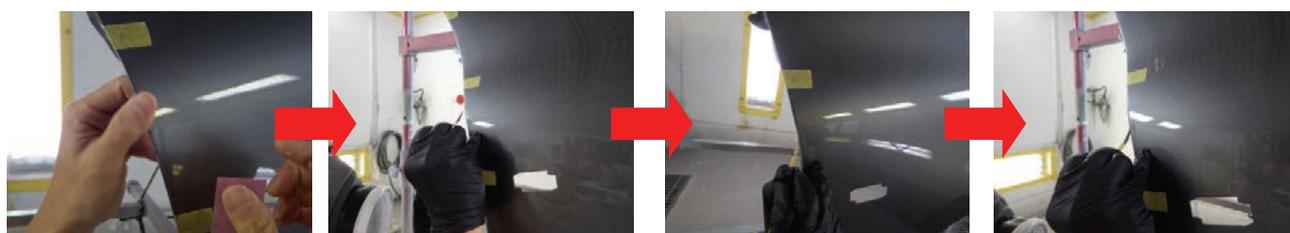
段差取り

プラサフ塗布

カラー塗布

クリヤ塗布

ブツ取り用ペーパー 1500 番で段差取りおよび足付けをしました（大きな損傷の場合 1000 番からスタート）。

カラーの粘度調整は若干高めで塗料が広がらないように数回に分けて重ねて塗り、表面の凹凸感をならしながら作業をします。

クリヤを塗布し、乾燥後にコンパウンドで磨き、メタリック Seal up が完成です。

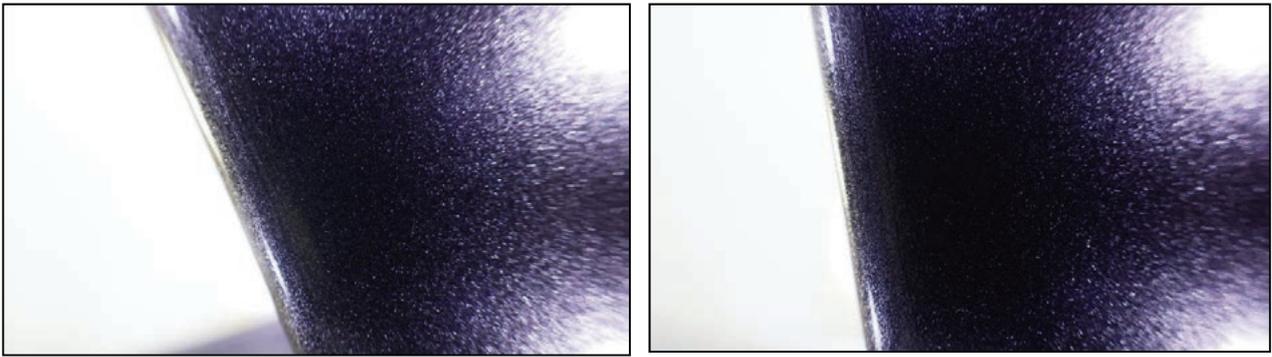
【良好な箇所】

注視して境目をみると Seal up が判別できるレベルの仕上がり

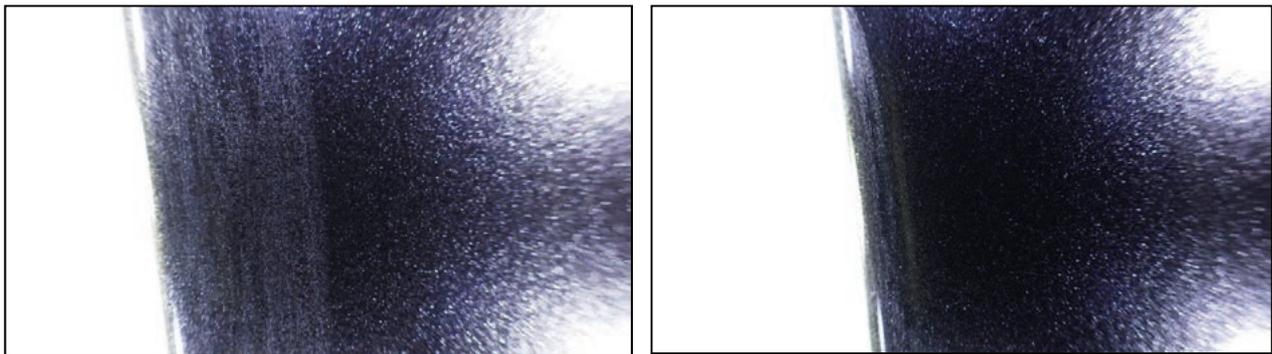
【不良な箇所】

また、段差取りの作業範囲がエッジ部に収まらず、パネル面側に Seal up 範囲が広がってしまった箇所は、「境目」とともにメタリックムラも一部発生してしまい、カラーの磨きを入れなかったためカラーの凹凸感がそのまま表れた結果となりました。

明らかに補修箇所がわかり、メタリックムラおよび塗膜の凹凸感も出ている。

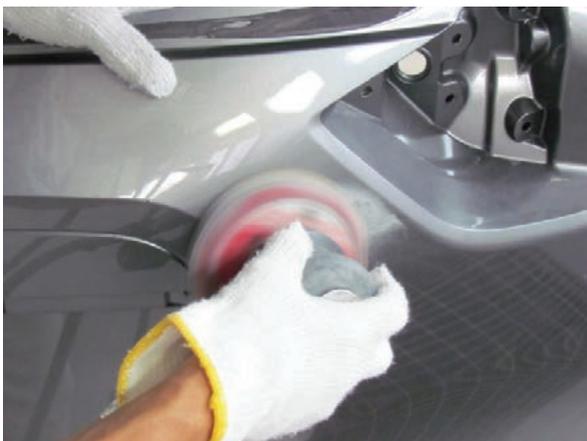
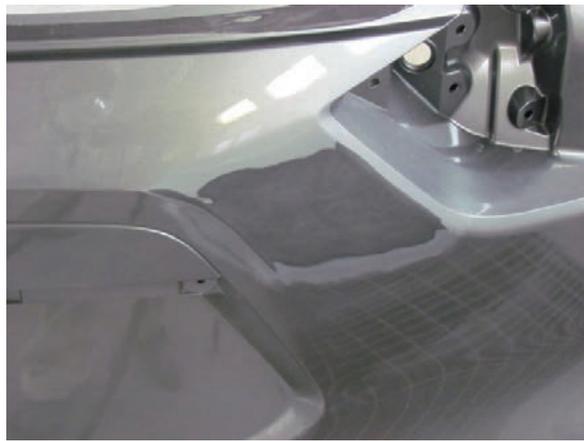
① フェザエッジ

ダブルアクションサンダー（P240）で損傷部の塗膜を剥離し、同時に周囲の塗膜との境目にフェザエッジを行います。

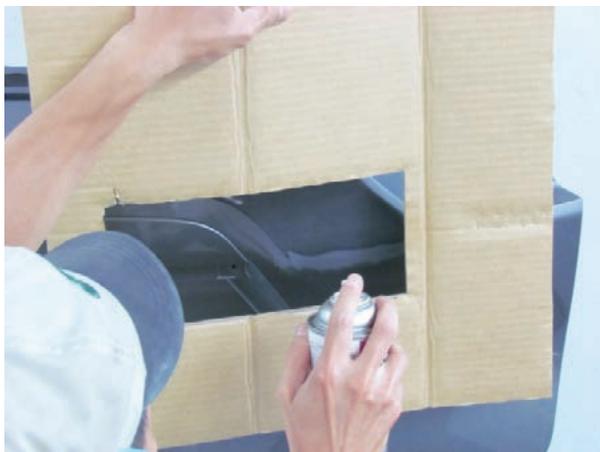
② PP（ポリプロピレン）プライマ塗布

パテの密着を高めるため、塗膜剥離部にPP樹脂専用のプライマを塗装します（スプレ式PPプライマを使用）。

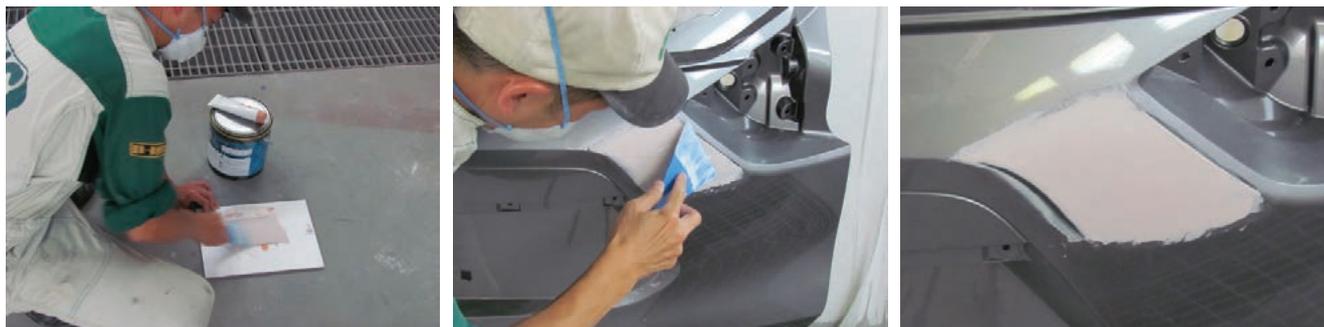
③ ポリパテ（ポリエステルパテ）付け

ポリパテを、塗膜剥離した損傷部に盛り付けます。

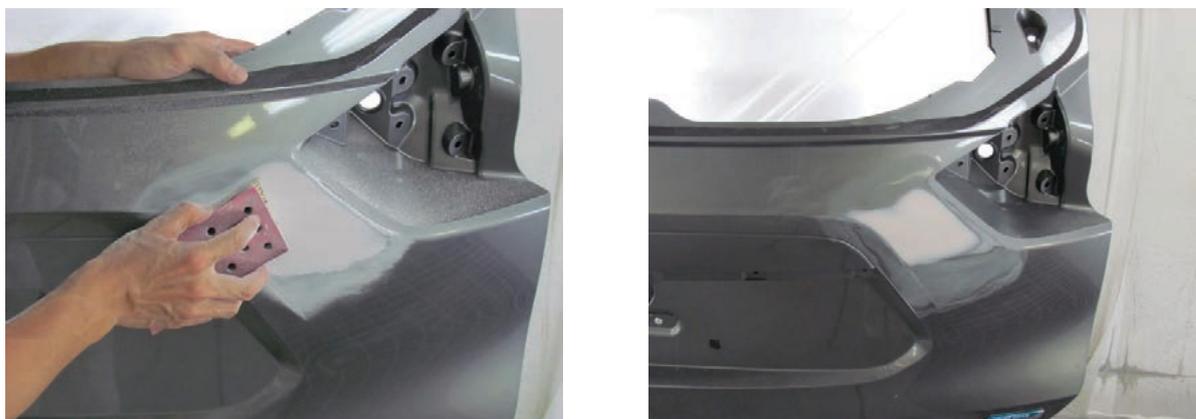
④ ポリパテ研ぎ

ポリパテ硬化後、パネル面の歪みを確認しながらサンドペーパー（P180→P280）で研磨します。

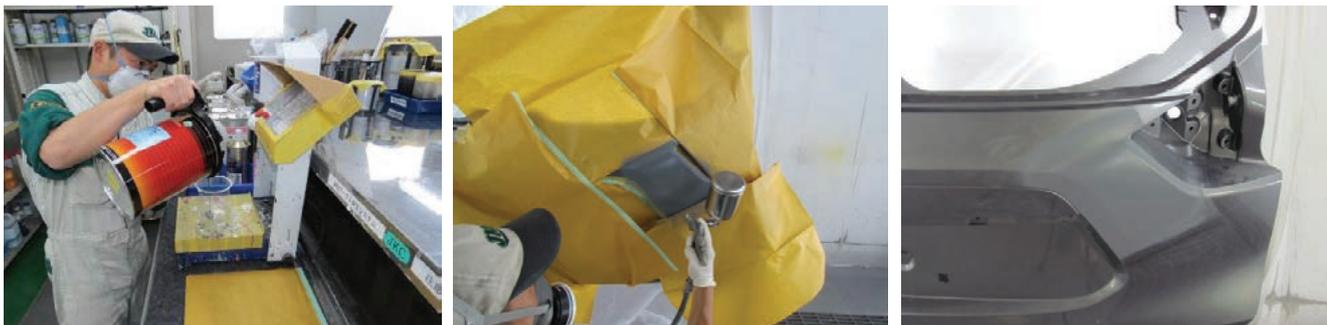
② プラサフ塗装

プラサフを通常の塗装仕様で調合のうえ塗布し、その後乾燥させます。

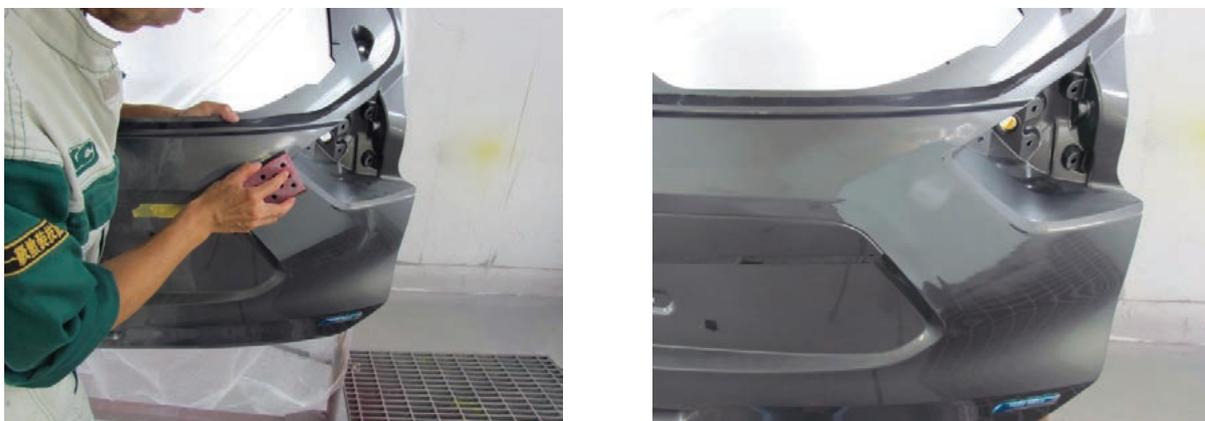
③ プラサフ研ぎ

プラサフ乾燥後、プラサフ用マスキングを全て剥がし、プラサフ面をサンドペーパー（P600）で平滑に研ぎます。また、巣穴などが発生した場合は仕上げパテ（ラッカパテ）で修正します。その後、ぼかし塗装に必要な範囲の足付けを行います。

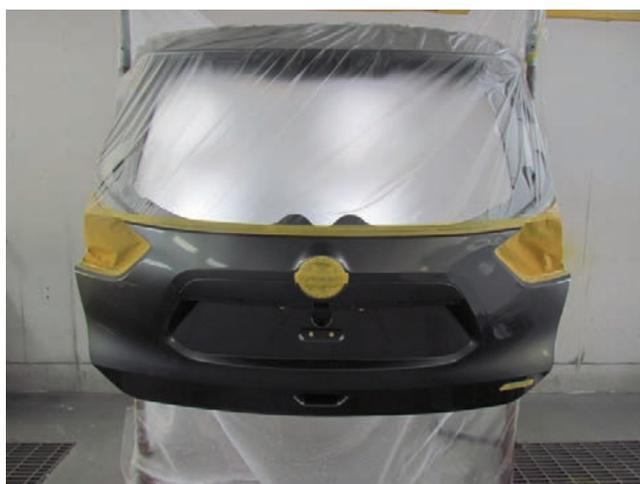
① 上塗り用マスキング

清掃・脱脂後、上塗り作業に必要な範囲でマスキングを行います。

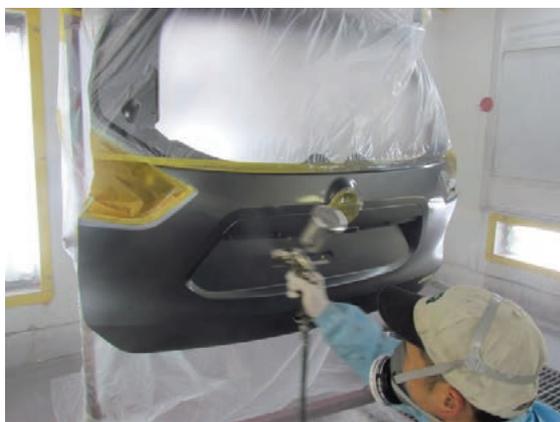
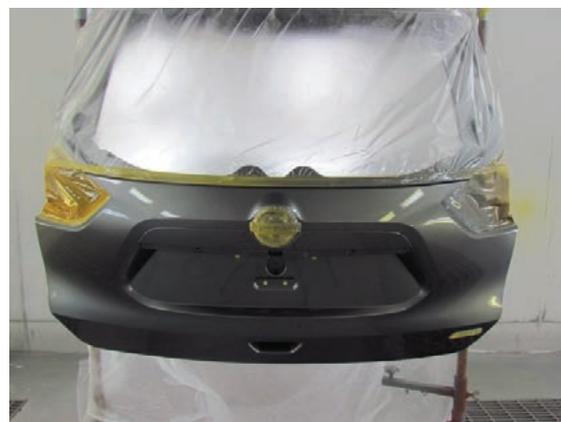
④ クリヤ塗布

色の状態を確認後、問題なければメタリックカラーのため、クリヤを塗布します。
その後、必要に応じて強制乾燥を行います。

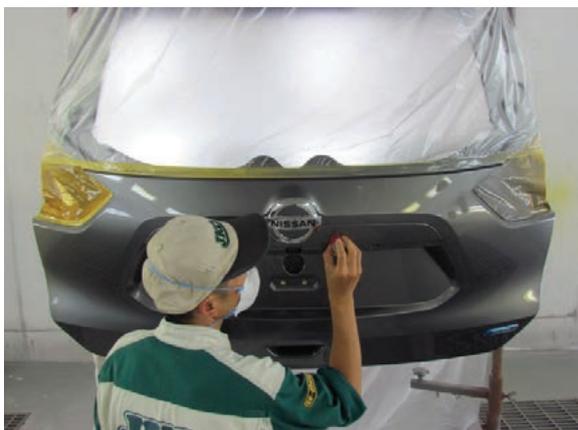
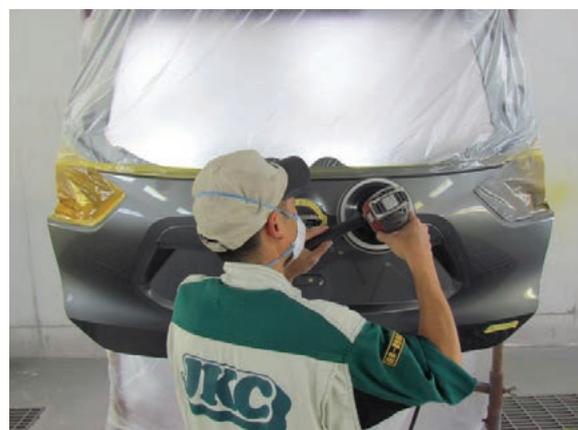
⑤ 磨き

乾燥後、上塗り用マスキングを剥がし、付着した小さなゴミをブツ取り用ペーパーで除去します。
その後、ポリッシャを使いコンパウンドで磨きます。

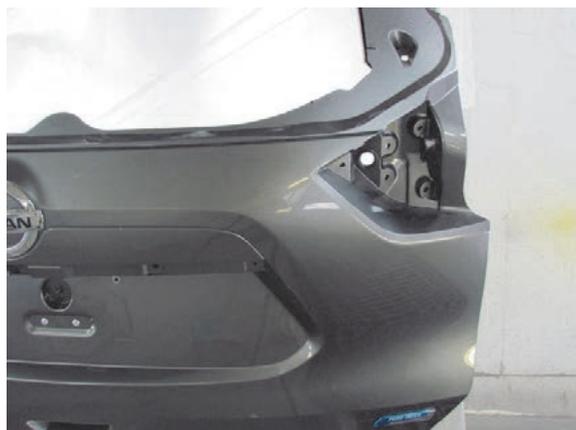
⑥ 完成

必要範囲の清掃を行い、樹脂（PP）製バックドアの補修塗装が完了です。

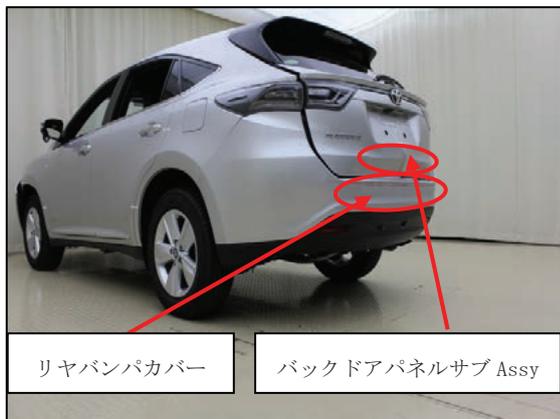
- (a) 6時方向からの入力により、リヤバンパカバー、バックドアパネルサブ Assy が損傷しています。

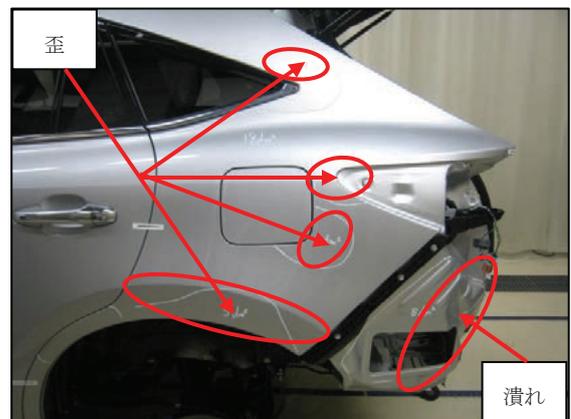
- (b) 左クォータパネルが損傷しています。

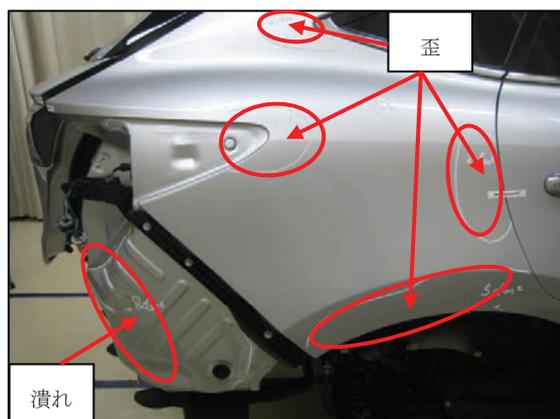
- (c) 右クォータパネルが損傷しています。

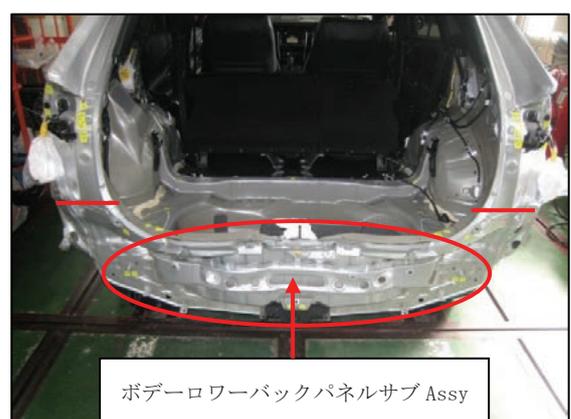
- (d) ボデーローワーバックパネルサブ Assy が損傷しています。

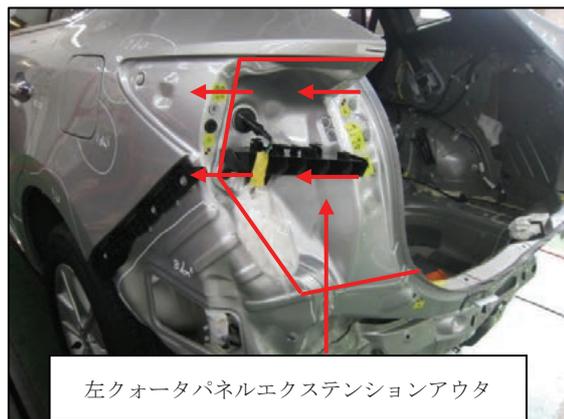
(e) 左クォータパネルエクステンションアウトが左側に移動しています。

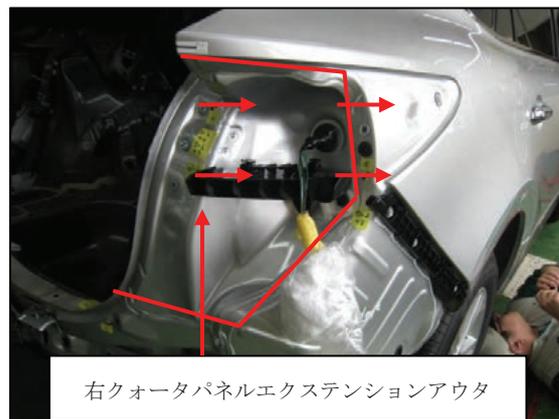
(f) 右クォータパネルエクステンションアウトが右側に移動しています。

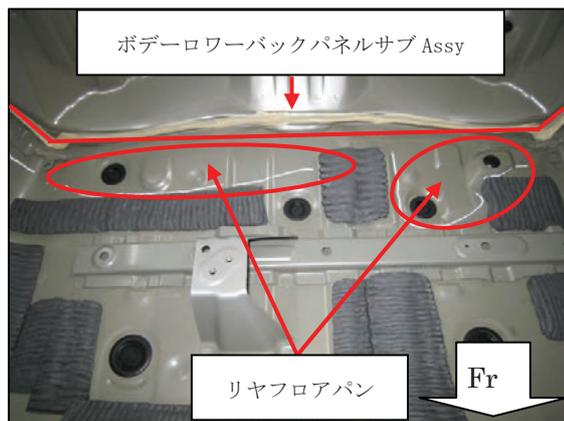
(a) リヤフロアパンが損傷しています。

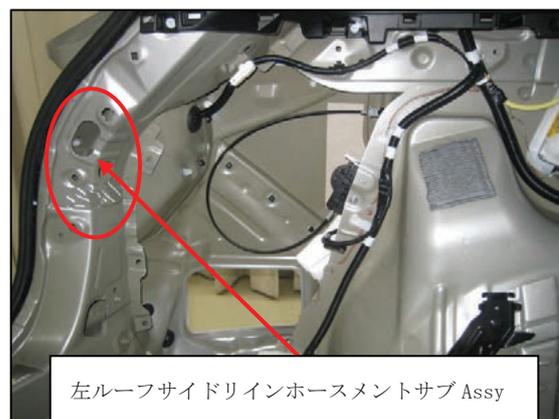
(b) 左ルーフサイドラインホースメントサブ Assy が損傷しています。

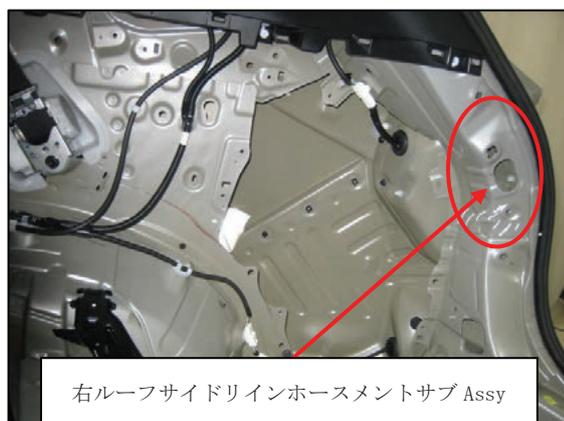
(c) 右ルーフサイドラインホースメントサブ Assy が損傷しています。

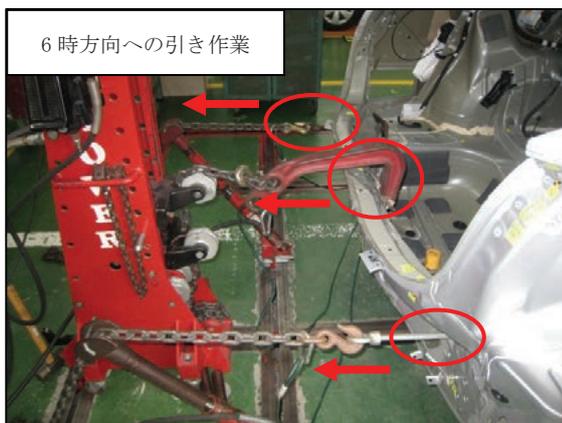
- ① ボデーローバックパネルサブ Assy にフック Assy を取付けて6時方向への引き作業を行いました。

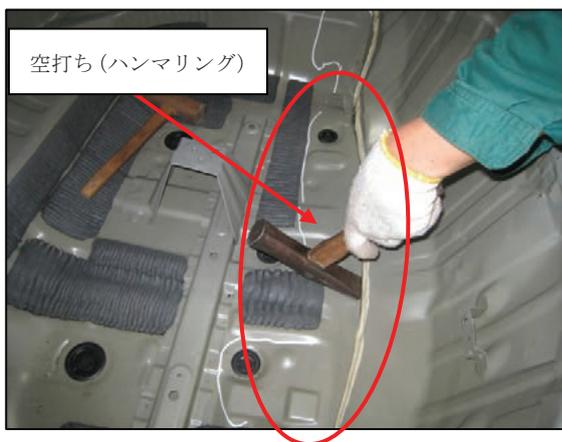
- ③ 引き作業の途中で、室内側のリヤフロアパンの後部を空打ち（ハンマリング）して「引き」の助長と「スプリングバック現象」の戻りを減少させました。

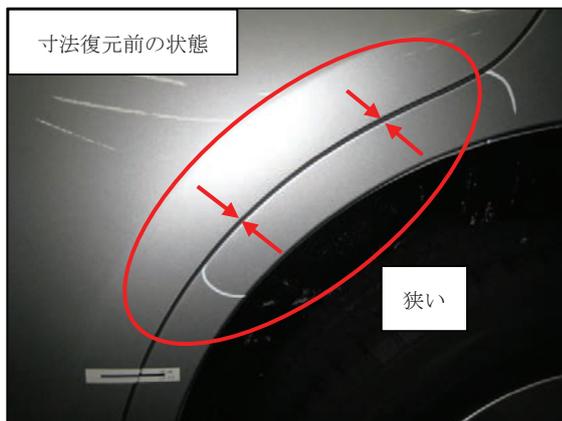
- ④ 寸法復元作業により、左リヤドアパネルサブ Assy と左クォータパネルの建て付けが修復できました。

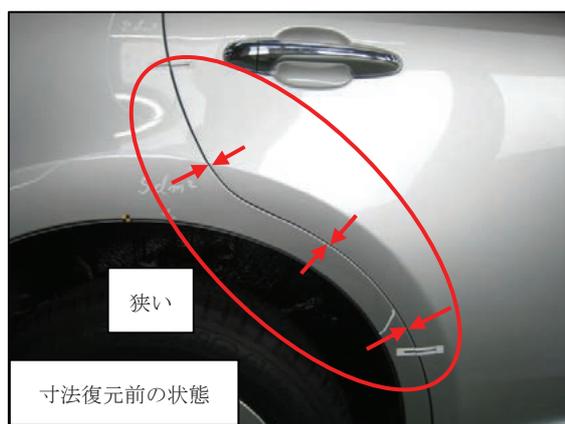
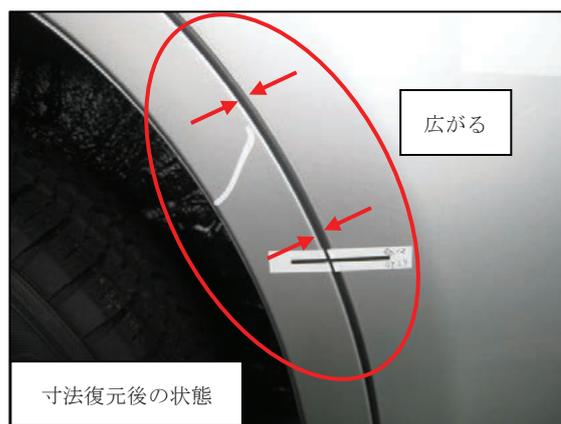
- ⑤ 寸法復元作業により、右リヤドアパネルサブ Assy と右クォータパネルの建て付けが修復できました。

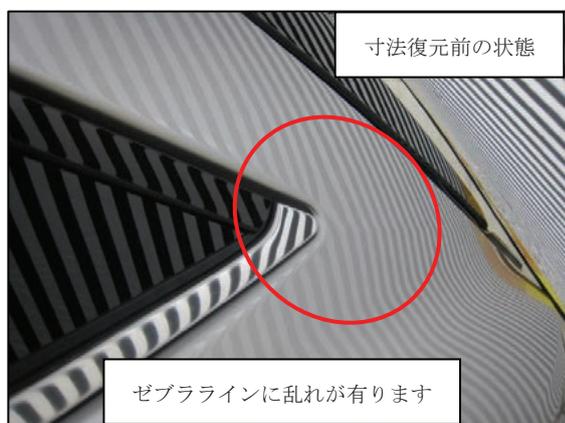
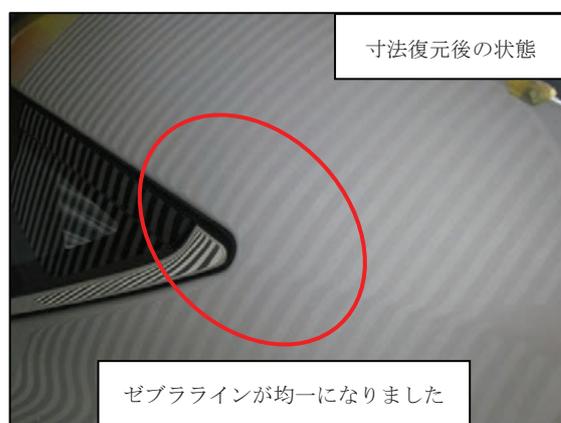
- ⑥ 寸法復元作業により、左クォータパネル平面部の損傷が修復できました。

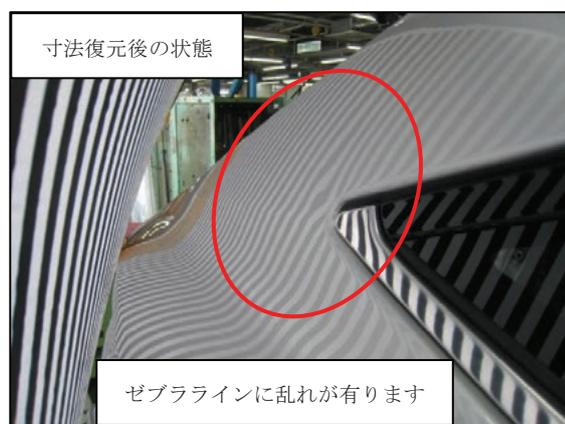
- ⑦ 寸法復元作業後でも、右クォータパネル平面部には損傷が残りました。

- (3) 寸法復元作業後の右クォータパネルに残った損傷を、メルトプレートとスクリュープーラを使用して修正しました。

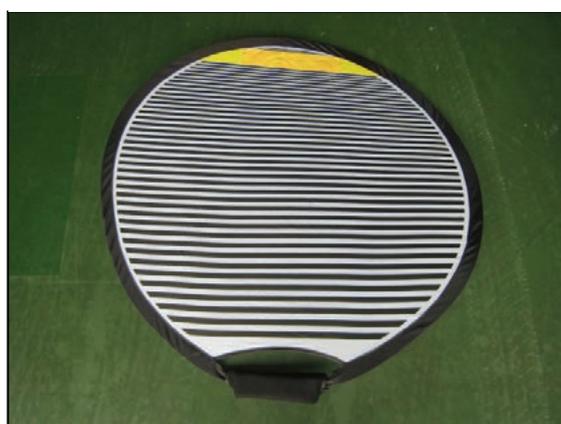
- ⑧ 今回使用した蛍光灯の明かりを透過させてゼブララインをパネルに映し出す機材です。

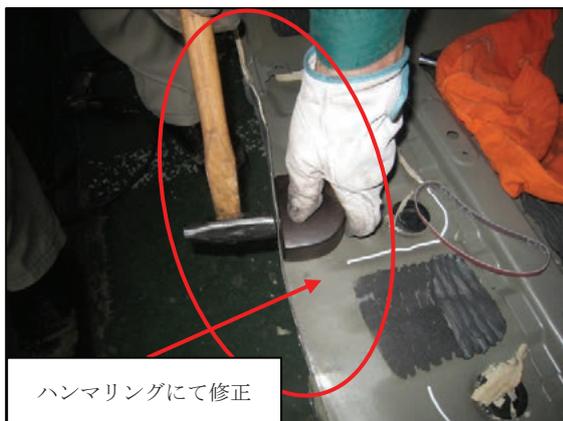
- (1) ボデーローバックパネルサブ Assy 取外し後に、リヤフロアパンの後部をハンマリングにて修正しました。

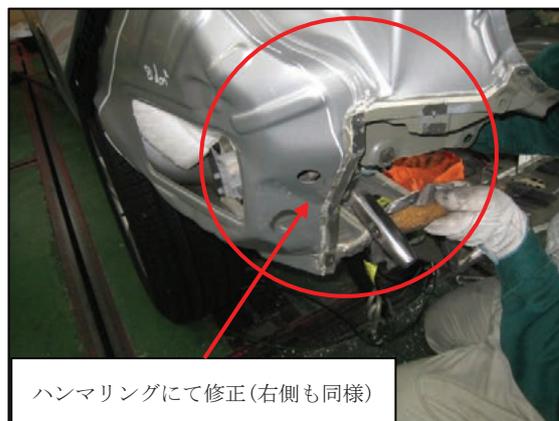
- (2) 左右クォータパネルの後部をハンマリングにて修正しました。

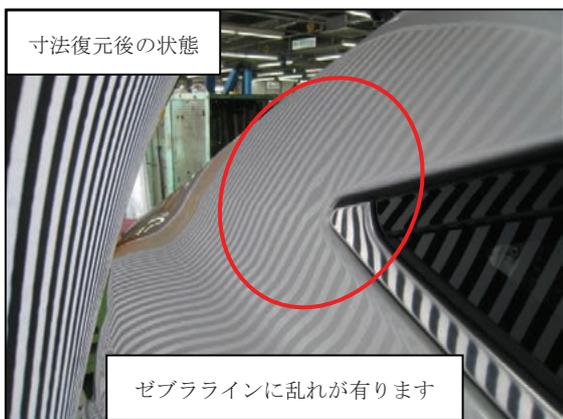
- (4) 右クォータパネルのゼブララインが均一になり、修正ができました。

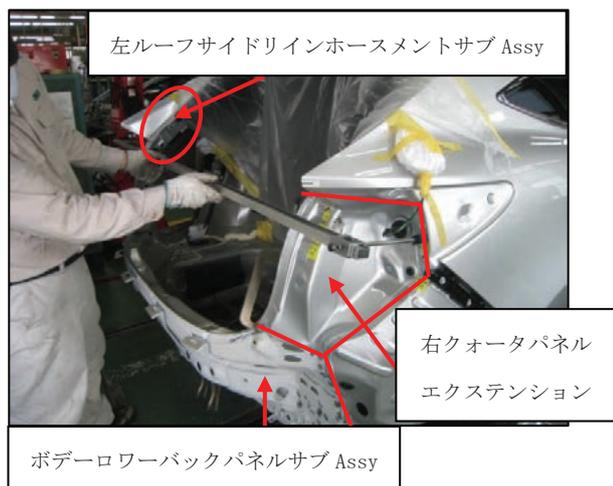
- (1) 寸法復元作業により左右ルーフサイドラインホースメントサブ Assy と左右クォータパネルエクステンションも基準寸法になりボデーローワーバックパネルサブ Assy を取付けました。
- (2) 関連部品の建て付けを確認します。

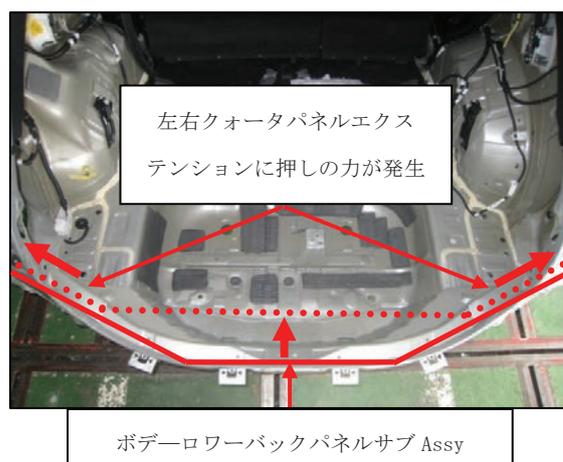
トヨタ・ハリアー(ZSU60W)は、ボデーローワーバックパネルサブ Assy が弓状の形状になっており、中央部の入力により、左右クォータパネルエクステンションに押しが発生し、隣接した左右クォータパネルに損傷(歪)が発生しました。

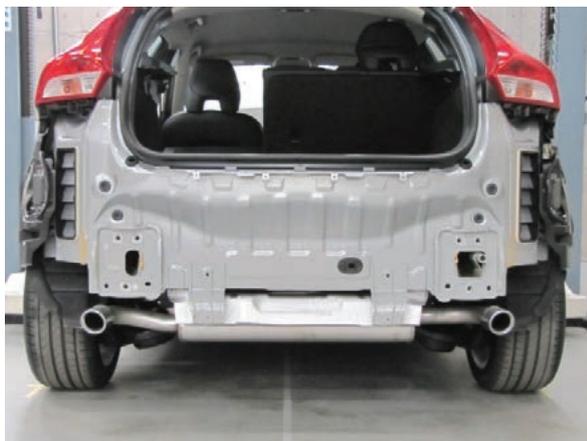
【リヤカバー】

- ・リヤカバーの補給部品は塗装済。
- ・リヤカバーの材質は PP+EPDM-TD20 (ポリプロピレン+EPDM ゴム-TD20)。
- ・スポイラの材質は PP+EPDM-TD10 (ポリプロピレン+EPDM ゴム-TD10)。

リヤカバー構成部品

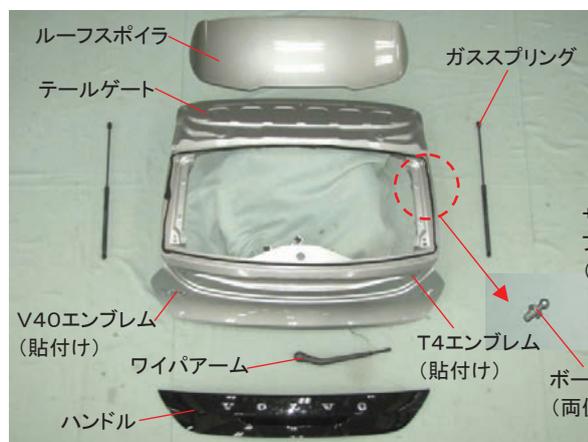
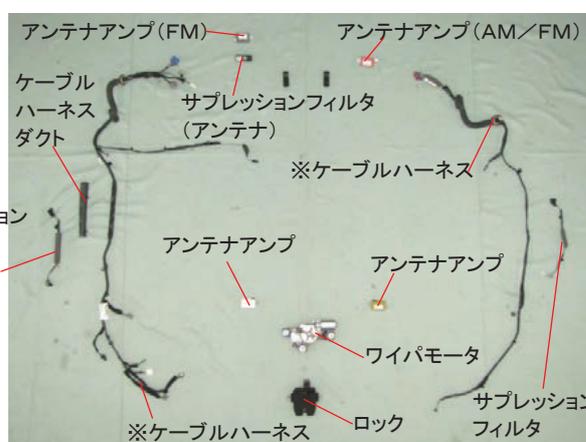
※ケーブルハーネスは、テールゲートとリヤウインドウの間にクリップで取付いている。

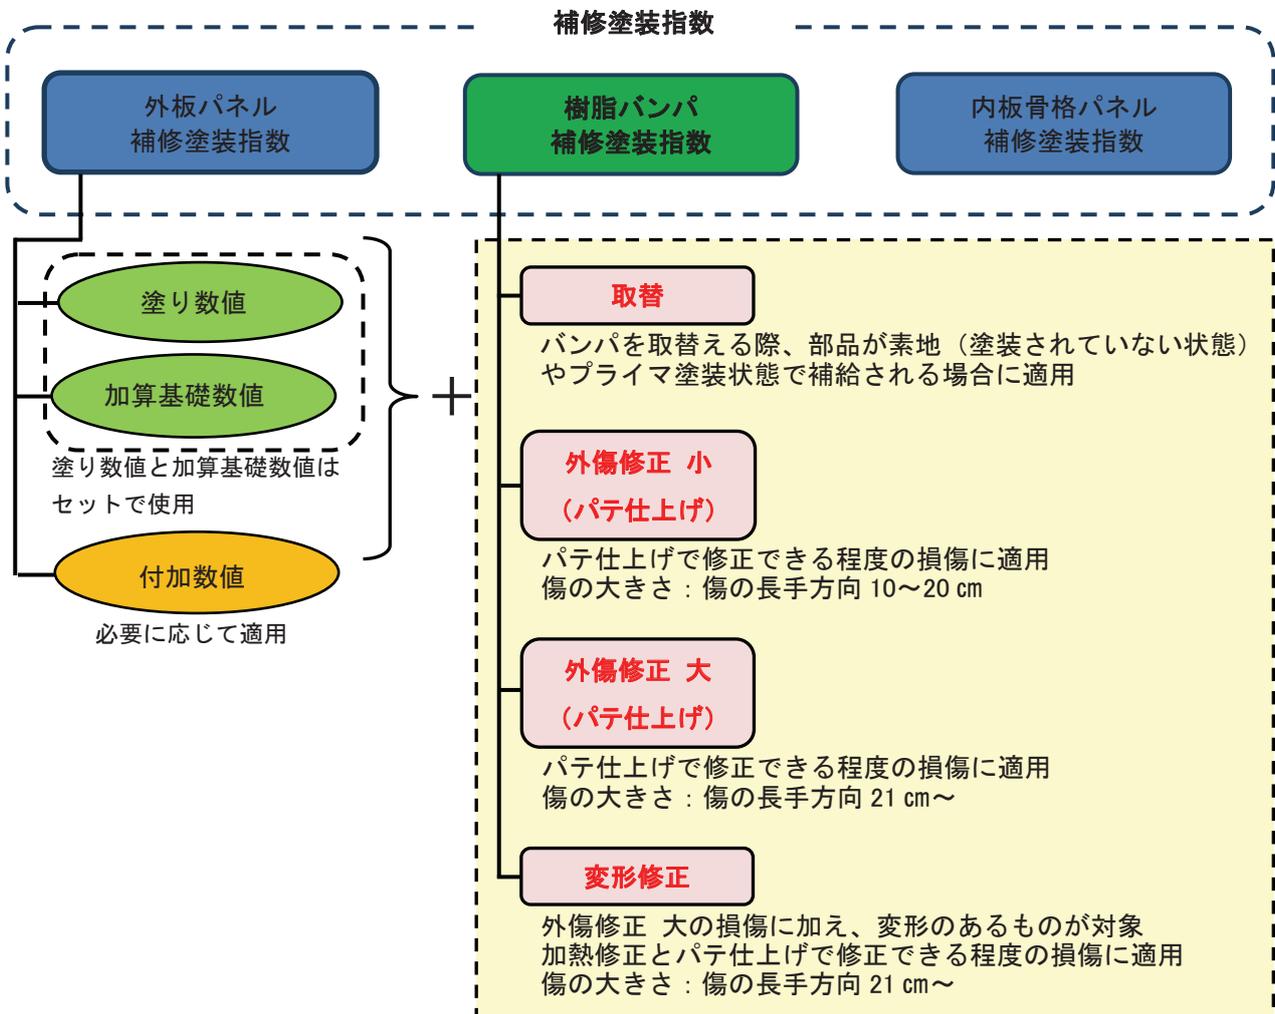
図1 補修塗装指数の構成

樹脂バンパ補修塗装指数には損傷に応じた4種類の作業が設定されています（図1）。取替は補給部品を全面塗装する作業、修正はバンパの傷・変形を修正しパテ仕上げの後に全面塗装する作業です。4種類の作業それぞれについてフロント・リヤ毎および塗膜種類毎の数値が車種別に設定されています。

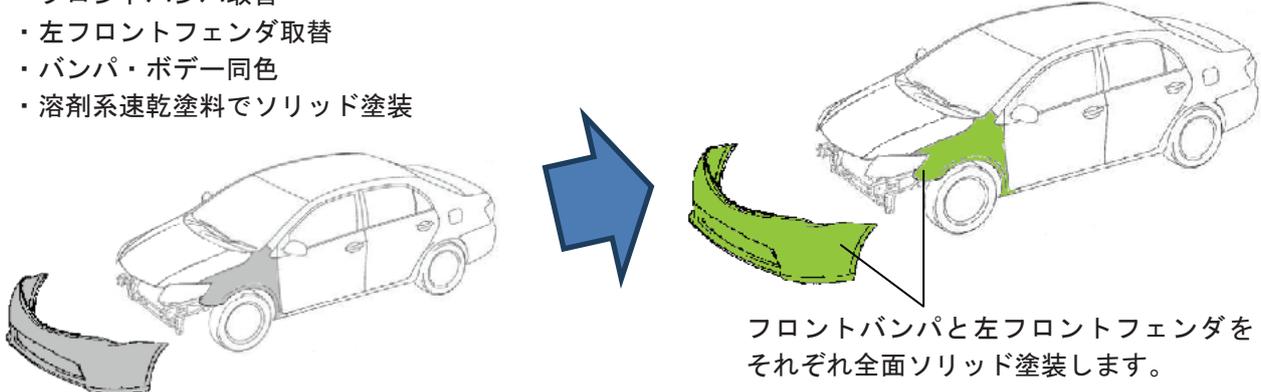
例A フロントバンパおよび左フロントフェンダが取替で、それぞれ同色の溶剤系速乾塗料でソリッド塗装する場合

- ・フロントバンパ取替
- ・左フロントフェンダ取替
- ・バンパ・ボデー同色
- ・溶剤系速乾塗料でソリッド塗装

フロントバンパと左フロントフェンダをそれぞれ全面ソリッド塗装します。

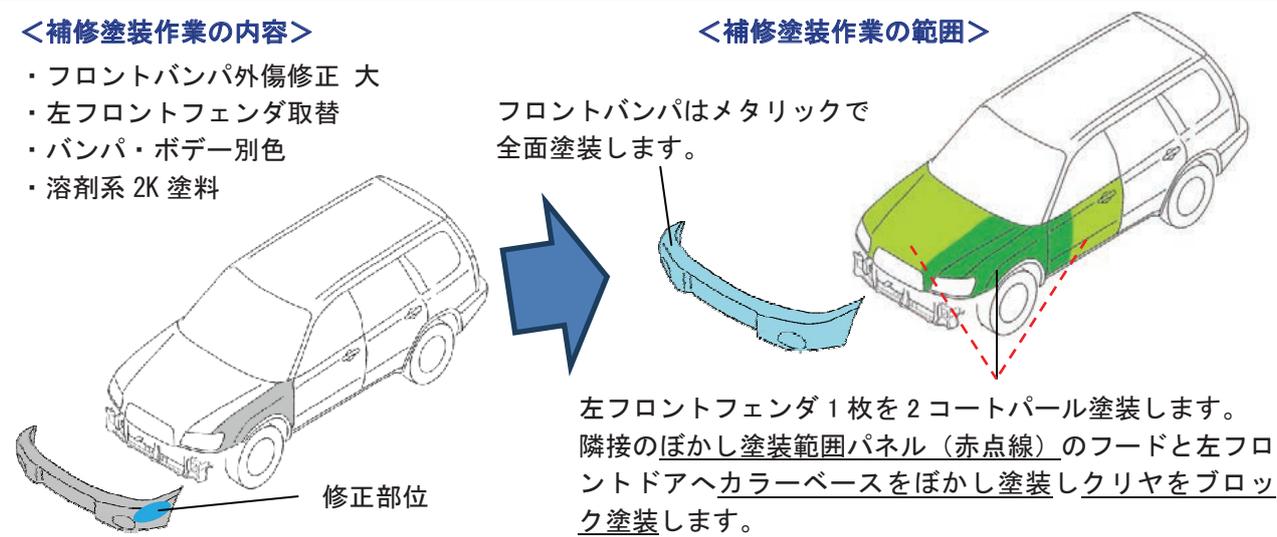
修正部位

**例B フロントバンパが外傷修正 大・溶剤系2K 塗料でメタリック塗装、
左フロントフェンダが取替・同2コートパール塗装する場合**

- ・フロントバンパ外傷修正 大
- ・左フロントフェンダ取替
- ・バンパ・ボデー別色
- ・溶剤系2K 塗料

フロントバンパはメタリックで
全面塗装します。

左フロントフェンダ1枚を2コートパール塗装します。
隣接のぼかし塗装範囲パネル（赤点線）のフードと左フ
ロントドアへカラーベースをぼかし塗装しクリヤをブロッ
ク塗装します。
