JIKEN CENTER News

自研センターニュース 平成28年3月15日発行 毎月1回15日発行(通巻486号)

トヨタ・ヴェルファイア (AGH30W)

後部損傷の復元修理

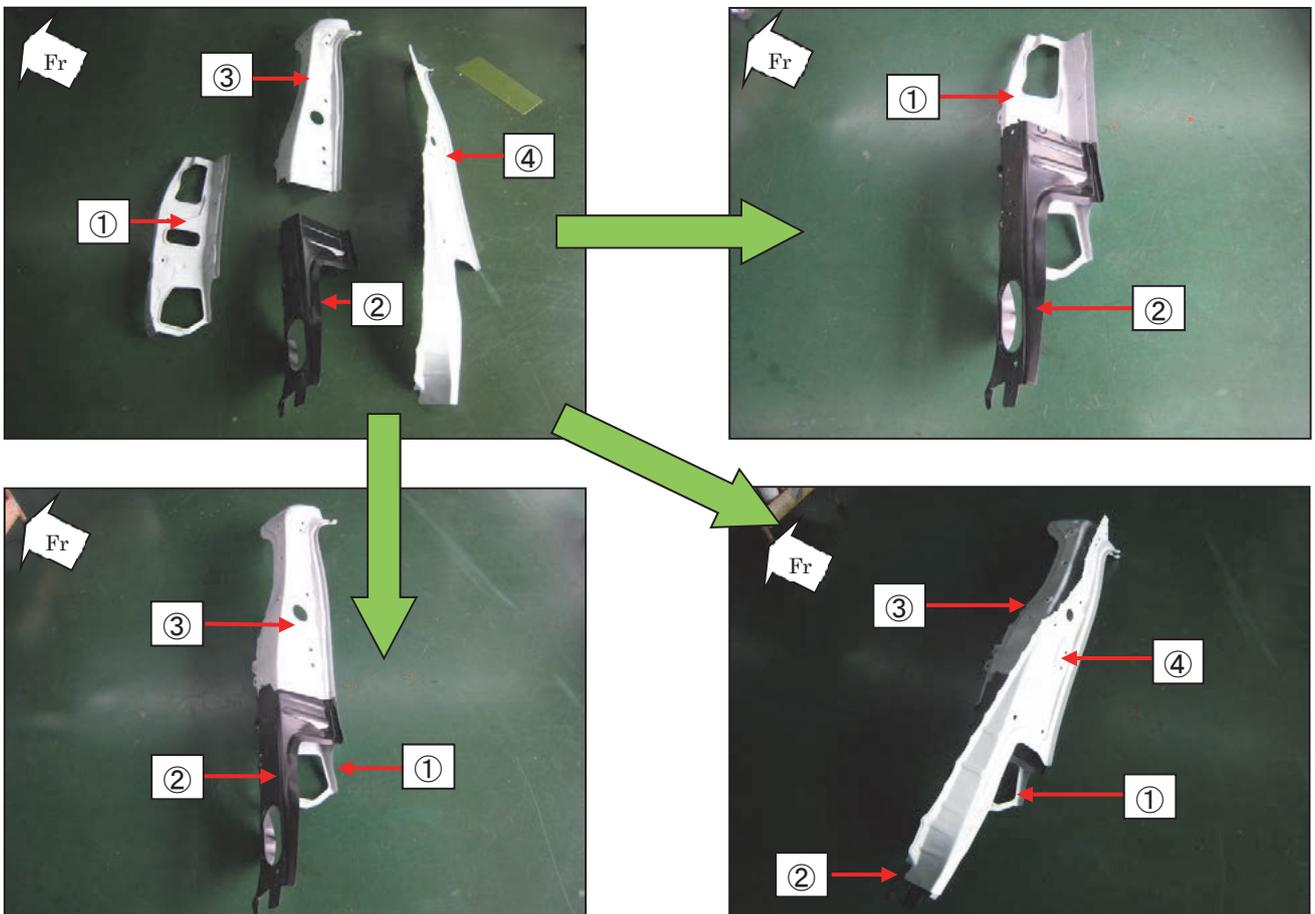
(1) 左 D ピラーの板組み

- ①左ルーフサイドパネルインナリヤ、②左バックドアオープングラインホースメントロー、③左リヤボデーリヤサイドパネルラインホースメント、④左バックドアオープングアッパコーナフレーム

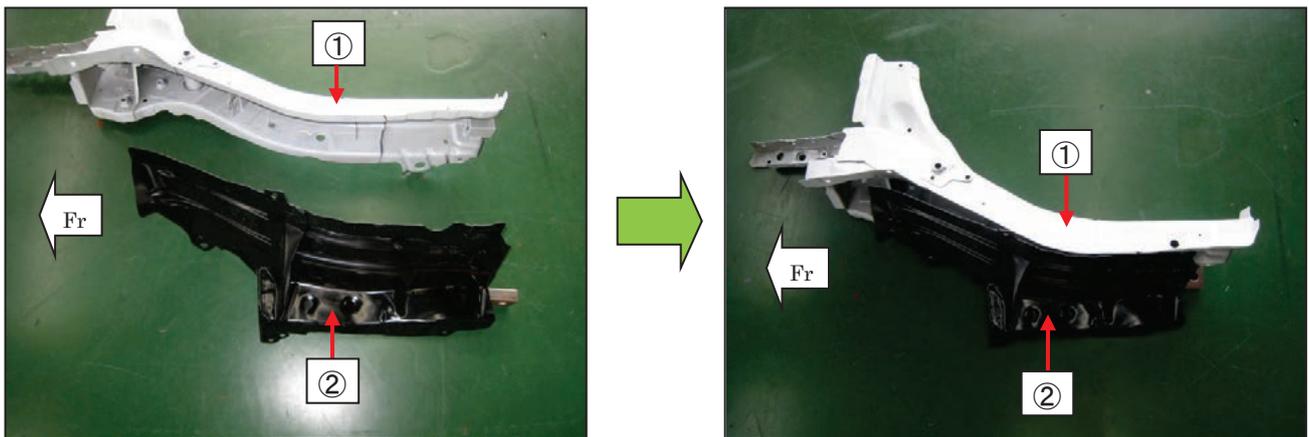
(2) 左リヤサイドメンバの板組み

①左リヤフロアサイドメンバサブ Assy、②左リヤフロアサイドメンバリヤ

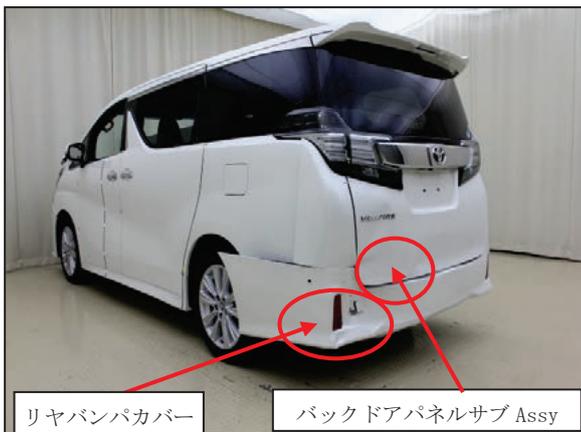
(a) 6時方向からの入力により、リヤバンパカバー、バックドアパネルサブ Assy が損傷しています。

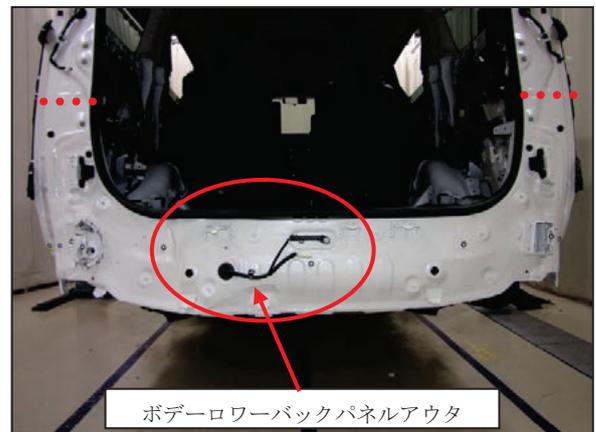
(b) ボデーローワーバックパネルアウトが損傷しています。

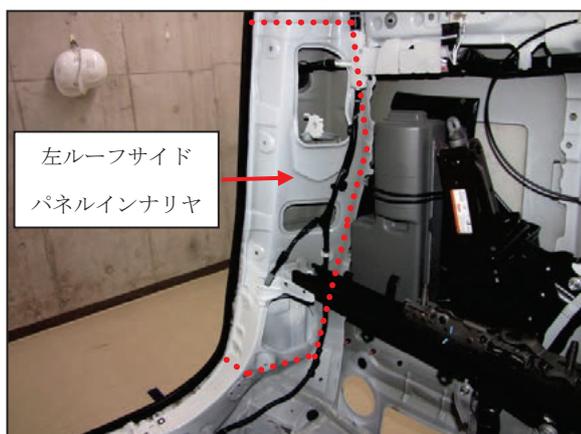
(a) 左ルーフサイドパネルインナリヤが損傷しています。

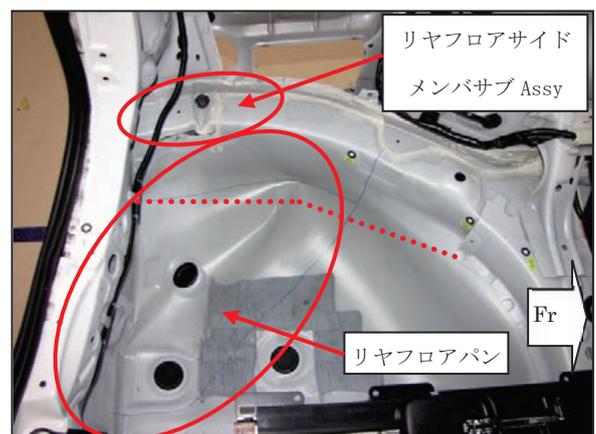
(b) リヤフロアパン、リヤフロアサイドメンバサブ Assy が損傷しています。

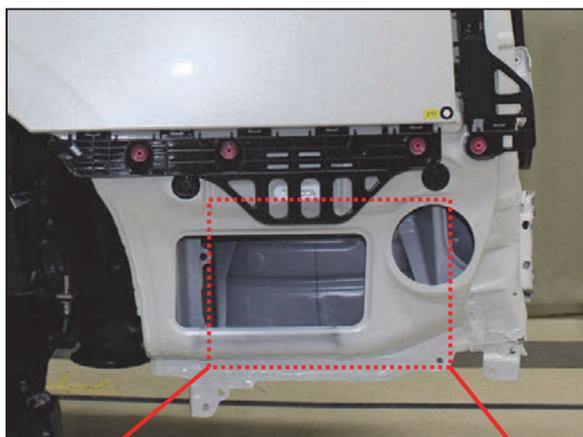
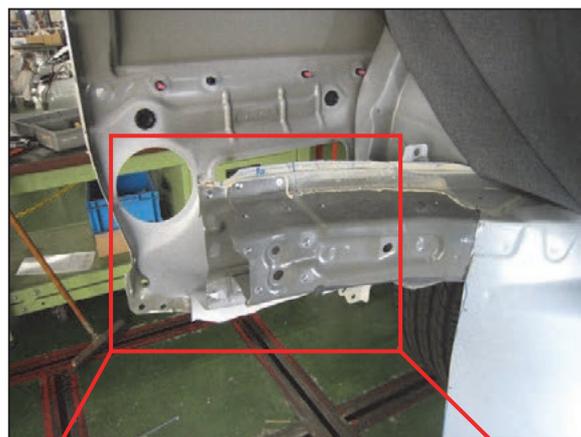
ボデー修理書の切継ぎ溶接位置

また、リヤフロアサイドメンバリア後部の半裁位置は、ボデー修理書指示より後側で切継ぎを行いました。また、ボデー修理書指示の半裁位置でもクォータパネルを取外さずに切継ぎ溶接が可能です。

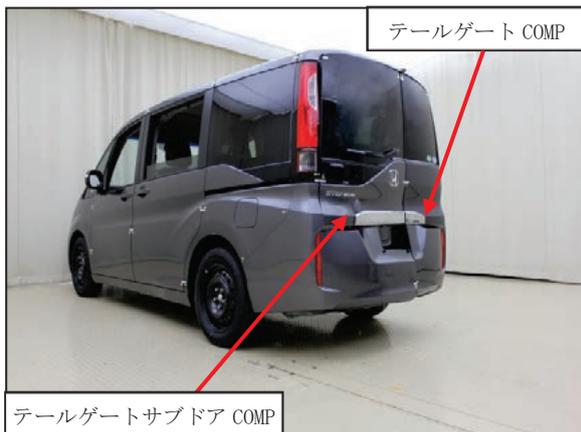
6時方向からの入力により、テールゲートCOMP、テールゲートサブドアCOMPが損傷しています。

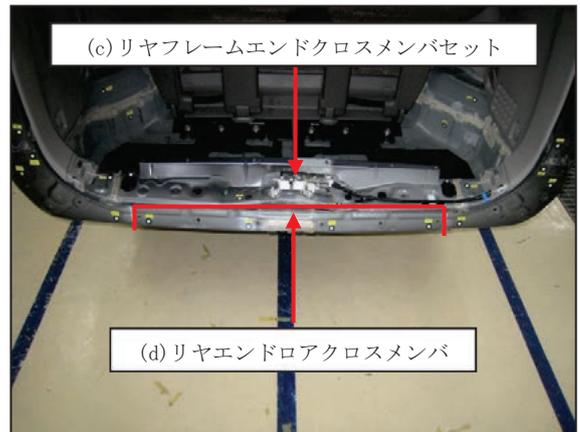
(c)リヤフレームエンドクロスメンバセット、(d)リヤエンドロアクロスメンバが損傷しています。

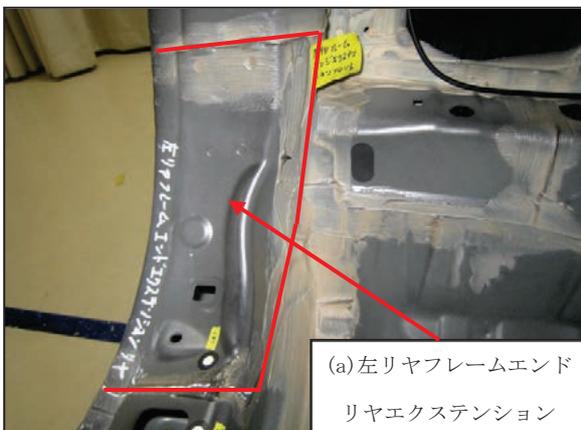
(a)左リヤフレームエンドリヤエクステンションが損傷しています。

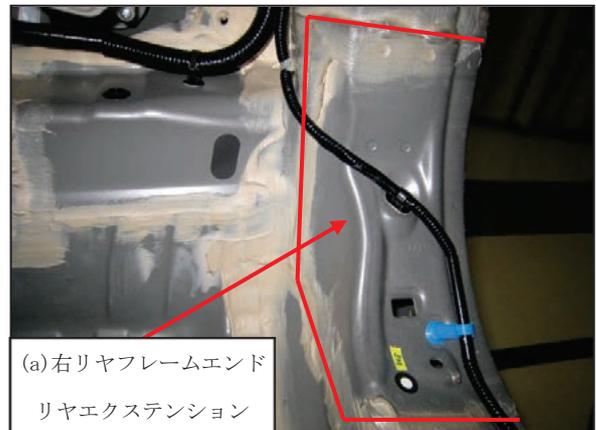
(a)右リヤフレームエンドリヤエクステンションが損傷しています。

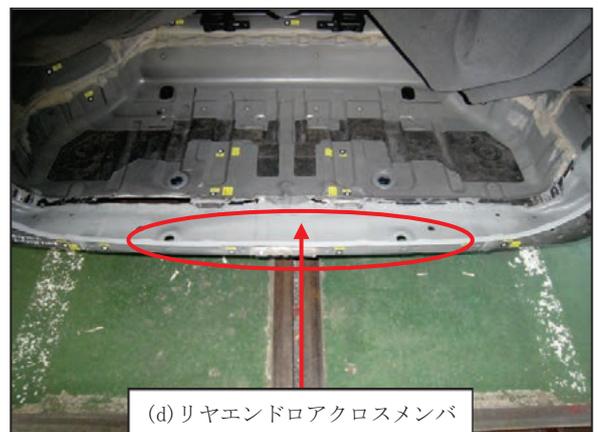
(2) (d)リヤエンドロアクロスメンバ(後部)修正後の状態です。

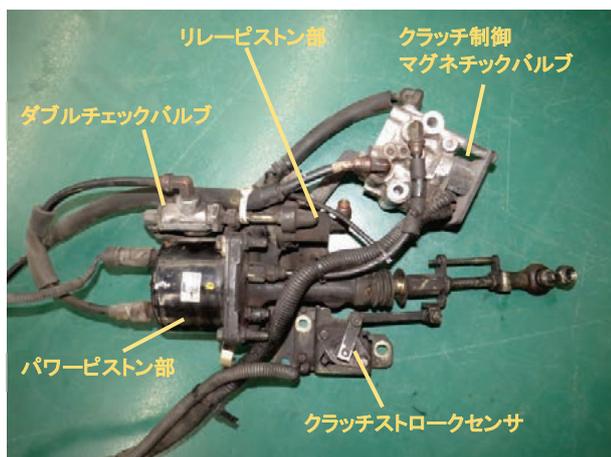
ESCOT 用クラッチブースタ

ESCOT システム専用のクラッチブースタで、通常のマニュアルトランスミッション車用との大きな違いは、リレーピストン部とパワーピストン部を接続するスチールパイプが無いことと、クラッチ制御用のマグネチックバルブを装備していることです。ESCOT 車ではリレーピストン部とパワーピストン部の間にダブルチェックバルブを設けて、自動変速・マニュアル変速の 2 系統の変速を可能にさせています。

マニュアル発進・変速時は、クラッチペダル操作によって作動するマスタシリンダからの液圧でクラッチブースタのハイドロリックピストンを押出すと同時にリレーピストンも作動させて、エアタンクからの圧縮空気がダブルチェックバルブを通過してクラッチブースタのパワーピストンを押出します。

自動発進・変速時は、マスタシリンダの液圧を用いない代わりにクラッチ制御マグネチックバルブによってエアタンクからの圧縮空気を直接ダブルチェックバルブに送ってクラッチブースタのパワーピストンを押出します。この際、ブースタの液圧系統に負圧を生じさせないようにフリーピストンが設けられています。

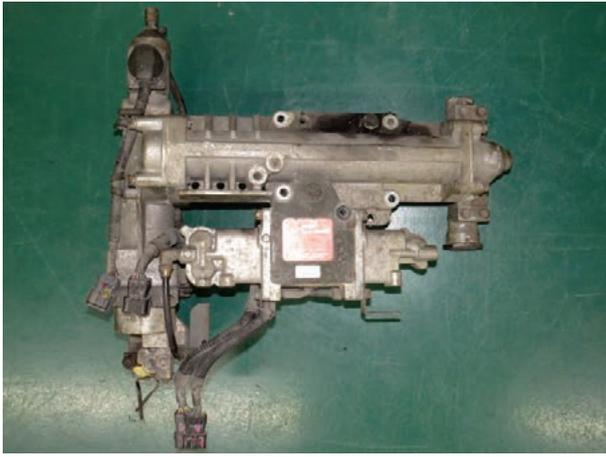
ギヤシフトユニット

トランスミッションのギヤを直接変速させる装置で、シフト用・セレクト用のエアシリンダ、マグネットバルブ（各 3 個）、ポジションセンサなどで構成されています。

通常時の作動は、コントロールユニットからの駆動信号によりマグネットバルブが作動し、シフト・セレクトそれぞれのエアシリンダへ圧縮空気を流します。万一の故障時には、通常用マグネットバルブ駆動電源を切り、独立した非常用シフト電源回路およびマグネットバルブ駆動回路に切替え、非常シフトスイッチにより変速が行えるようになっています。

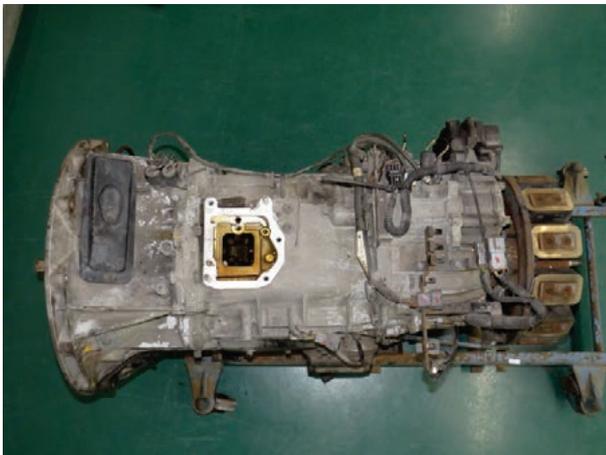
ギヤシフトユニット取外し後の T/M

ギヤシフトユニットを取外すと、トランスミッションの上部はマニュアルトランスミッションのアップカバーを取外した状態とほぼ同じです。

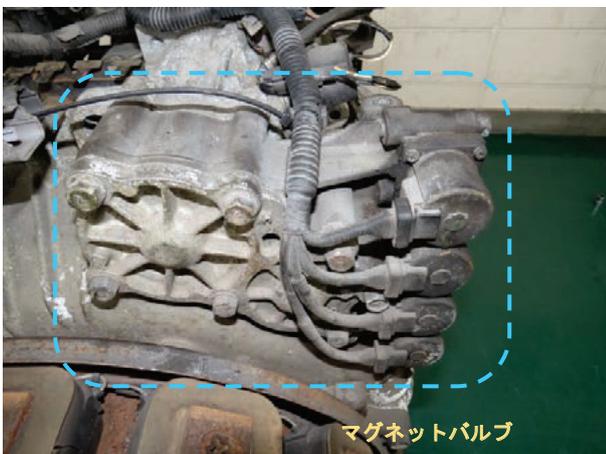
ツインユニット本体 (T/M 後方視)

スプリッタおよびレンジ切替用のマグネットバルブ (LOW/HI 各 2 個) を内蔵したユニットで、コントロールユニットからの駆動信号によってマグネットバルブを作動させて、スプリッタおよびレンジ切替えエア圧を制御しています。

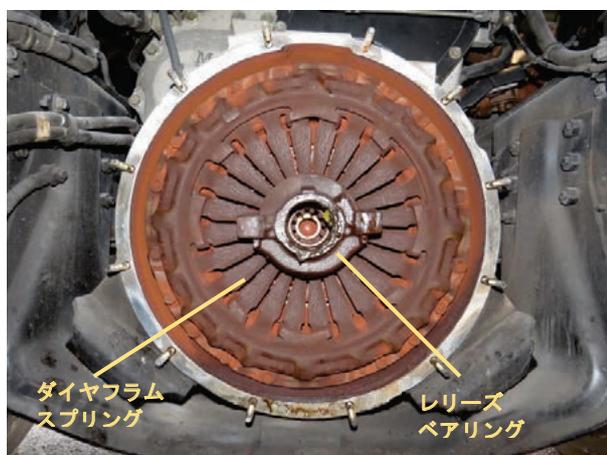
クラッチ本体（実車装着状態）

下の写真は単板プル式クラッチ本体です。古くから採用されているプッシュ式クラッチでは、リリースベアリングはトランスミッションのインプットシャフト側に装着されており、クラッチ操作時にリリースベアリングでリリースレバーを押込んで、コイルスプリングで押しつけられているプレッシャプレート（プレッシャプレート）をクラッチディスクから引き離します。これに対し、プル式クラッチではプレッシャプレートをダイヤフラムスプリングで押しつけていて、リリースベアリングはダイヤフラムスプリングヘスナップリングで固定されています。クラッチ操作時はリリースベアリングをトランスミッション側へ引き出すように移動させてプレッシャプレートをクラッチディスクから引き離します。

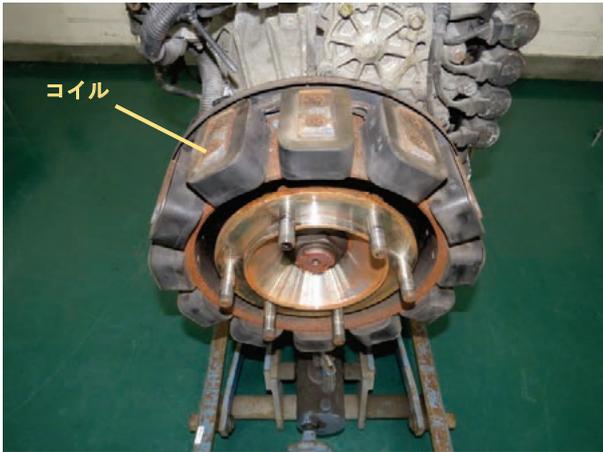
コイルブラケット Assy

このコンパクトリターダは、フレミングの右手の法則を利用した電磁石（コイル内の鉄芯）および渦電流の原理で作動するもので、直接、車両のプロペラシャフトの回転を抑制・制御する補助ブレーキ装置です。

コントロールユニットでデューティ比*3を変化させてパルス制御を行い、ブラケット Assy に組み込まれたコイルの通电時間の長短で制動トルクをコントロールしています。（通电時間：長い＝制動トルク大、短い＝制動トルク小）

さらに、ドラム Assy やコイルブラケット Assy に組み込まれたコイルは、コントロールユニットで行われるデューティ比変化によって、使用限界温度を超えないように温度制御も行われています。

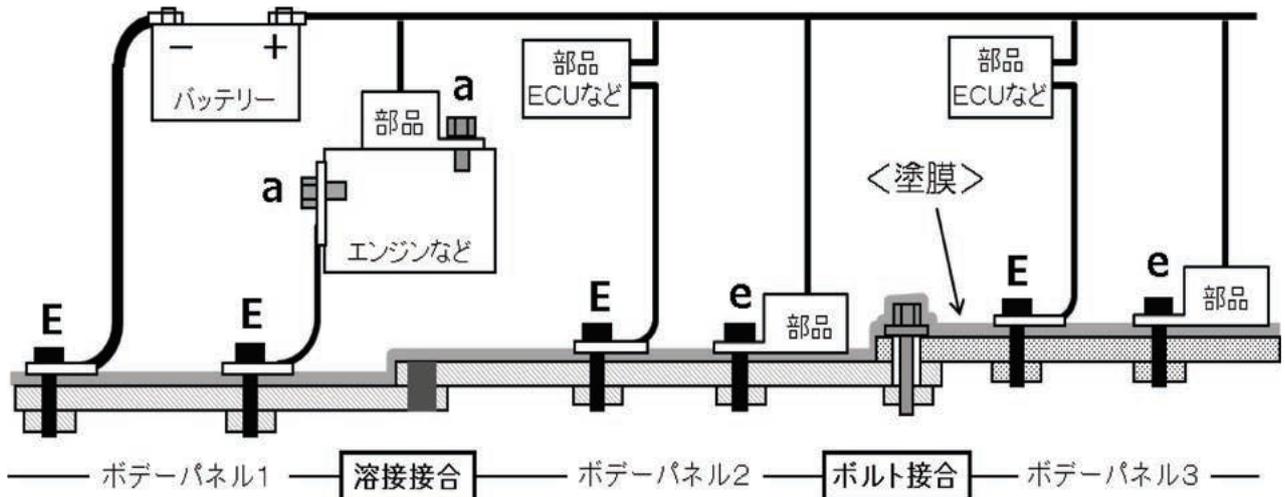
1. アース経路の模式図

E	アースボルト	塗装後に締結 ⇒ アースボルトでナット (パネルに溶接) の塗膜を除去し導通
e		同上 (部品を取付けるボルトにアースボルトを使用 ※例: ホーン)
a	一般ボルト	エンジンなど、切削部 (非塗装) に締結 = 導通あり
ボルト接合		塗装前に締結、両パネルの接触面 (非塗装) で導通【アースボルトではない】
溶接接合	溶接	塗装の有無に関わらず、溶接接合部で導通

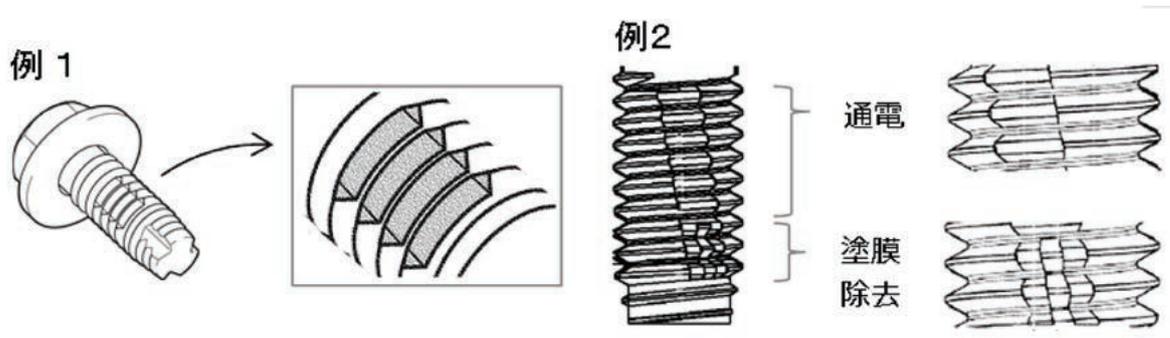
※ 不完全ネジ部の例

不完全ネジ部※を設け、締結時にネジ穴の塗膜を除去します。また、不完全ネジ部がナット側に強く接触します。

- ・ 再使用時は塗膜除去性能が低下する可能性がある
- ・ 締付け途中のトルクが高く現れる（厚い塗膜で顕著）

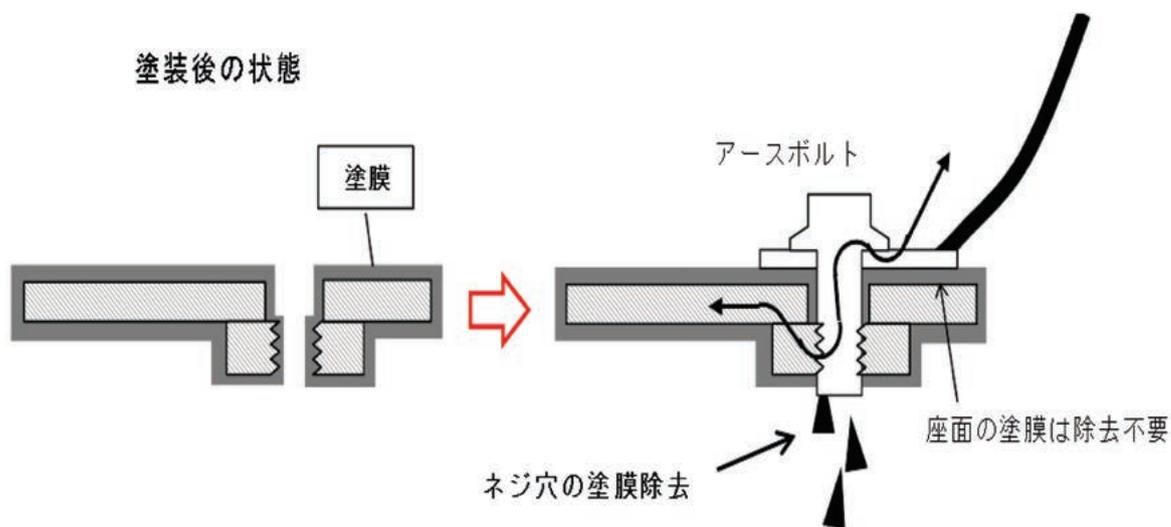
② 塗装修理後のアース性能

取付けパネルのネジ部をマスキングせずに塗装修理を行った場合、薄い塗膜ならば、アースボルトを締付けるときに塗膜が除去されますが、塗膜が厚い場合は、タップ等を使用して塗膜を確実に除去します。

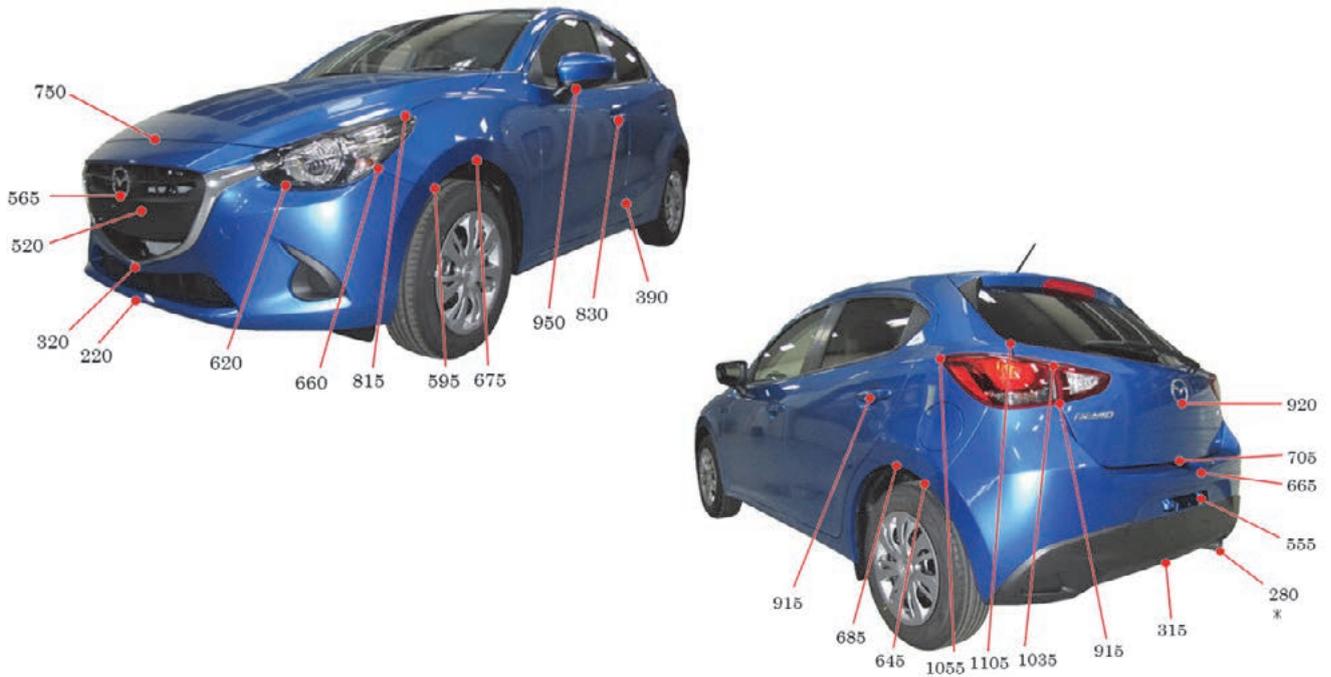
マツダ株式会社から 2014 年 9 月に発売された新型「デミオ」の各部の地上高（単位 mm）です。ドアミラーは開いた状態です。

※上記数値は、自研センターでの地上からの実測測定参考値（測定車両は 13S 2WD）です。

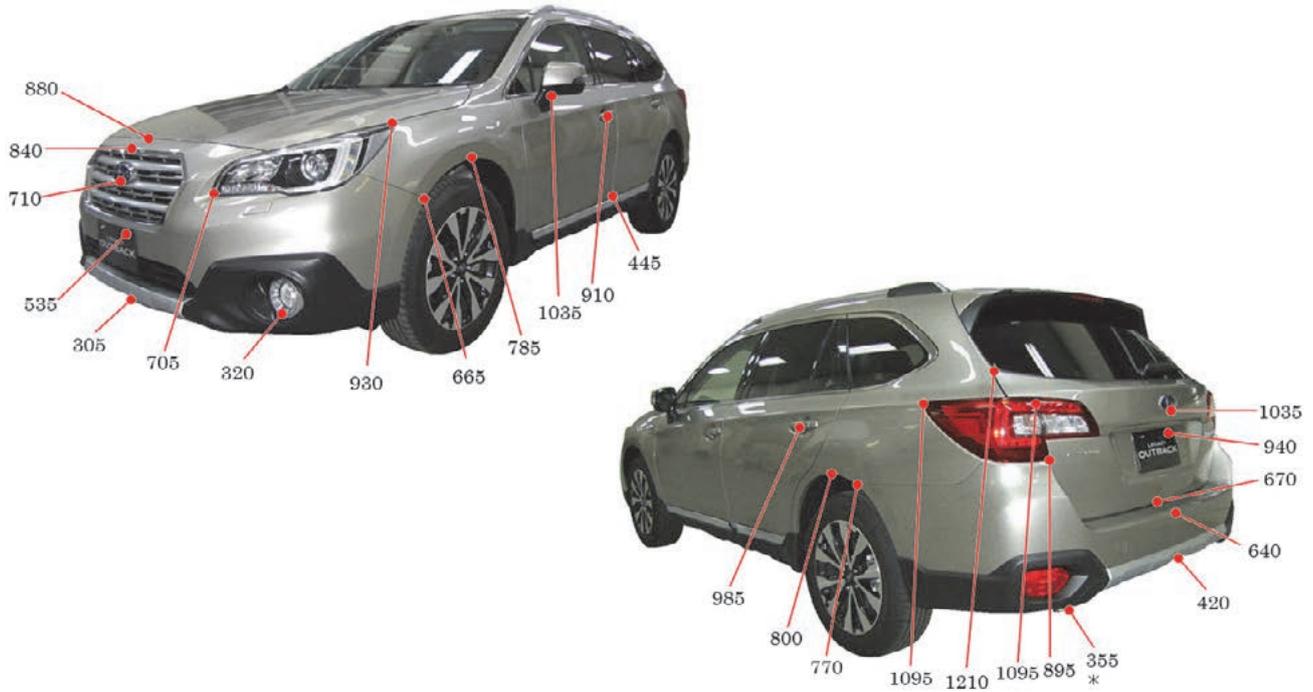
富士重工業株式会社から 2014 年 10 月に発売された新型「レガシィ アウトバック」の各部の地上高(単位 mm) です。ドアミラーは開いた状態です。

※上記数値は、自研センターでの地上からの実測測定参考値(測定車両は Limited) です。
