# JIKEN CENTER News

プリウスの新旧型車構造比較

# プリウスの新旧型車構造比較 (ZVW30 系、ZVW50 系)

## いすゞ自動車 新型ギガについて

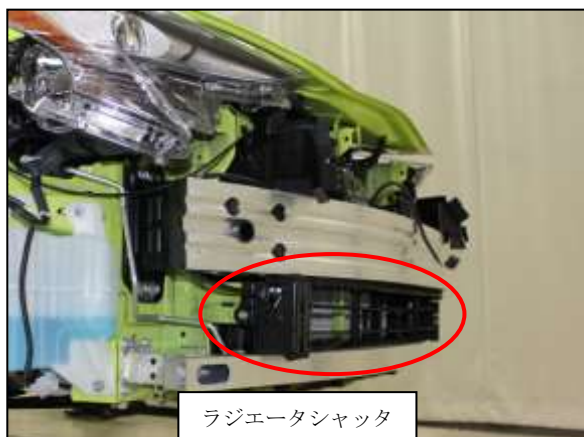
写真 3

新型プリウス (ZVW50 系) には、走行や暖機状態に合わせてエンジンルーム内への空気の流れを自動で制御するラジエータシャッターが装着されました。コネクタを取外した際には故障診断機による初期化が必要です。(写真 3、4)

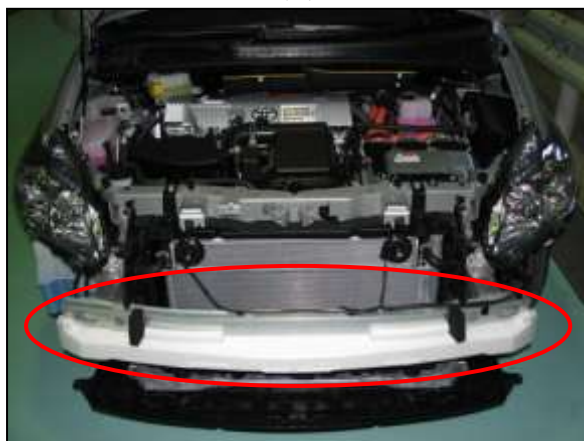
写真 5

前型プリウス (ZVW30 系) では、閉断面のアルミ製バンパラインホースメントに、アルミ製のクラッシュボックスがボルトで締結された構造です。(写真 5、6)

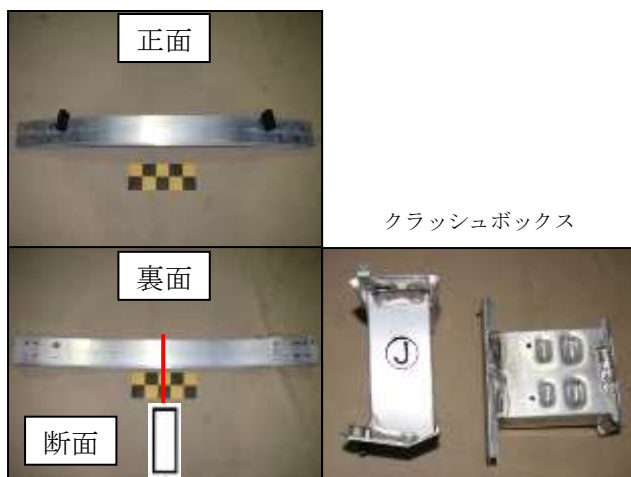
図 3

フロントバンパラインホースメント

補給部品は、前型プリウス (ZVW30 系) ではバンパラインホースメントとクラッシュボックスの分割補給で、新型プリウス (ZVW50 系) では、バンパラインホースメントとクラッシュボックスの一体補給です。(図 3、4)

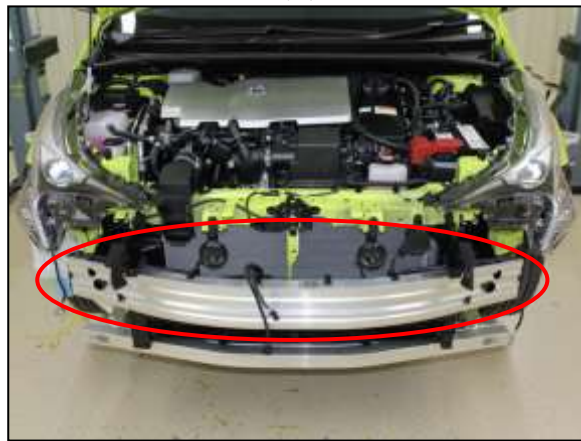
写真 7

新型プリウス (ZVW50 系) では、コの字開断面のバンパラインホースメントに、鋼板製のクラッシュボックスがリベットとボルトで締結された構造に変更されました。(写真 7、8)

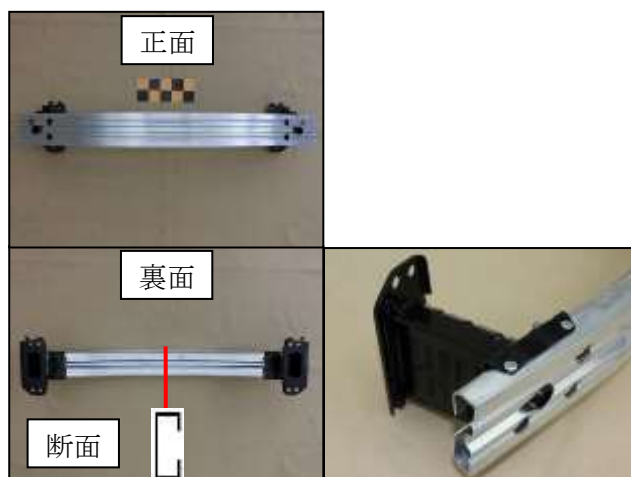
図 4

フロントバンパラインホースメント (クラッシュボックス付)

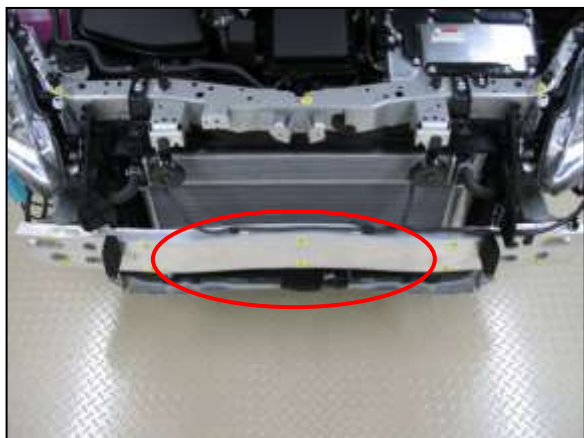
写真 9

12 時方向から入力を受けた時の車両の損傷を比較してみると、前型プリウス (ZVW30 系) では、バンパラインホースメント中央が変形しています。(写真 9)

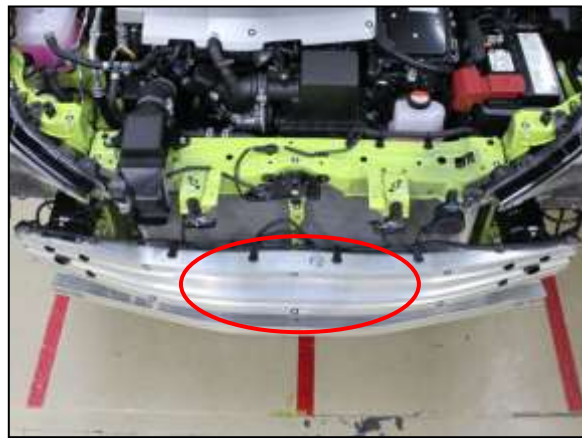
写真 10

新型プリウス (ZVW50 系) では、バンパラインホースメント中央が捩れ変形しています。(写真 10)

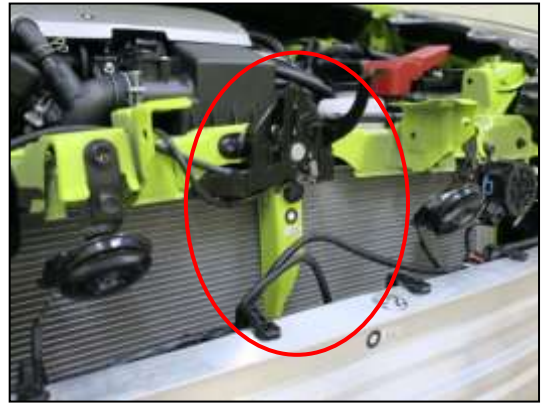
写真 23

このため、フードロックサポートブレースを介してフードロック、コンデンサ、ラジエータサポートアップパ、ラジエータサポートロウが波及損傷する可能性があります。(写真 23)

フードロックサポートブレースを介して波及損傷する可能性有

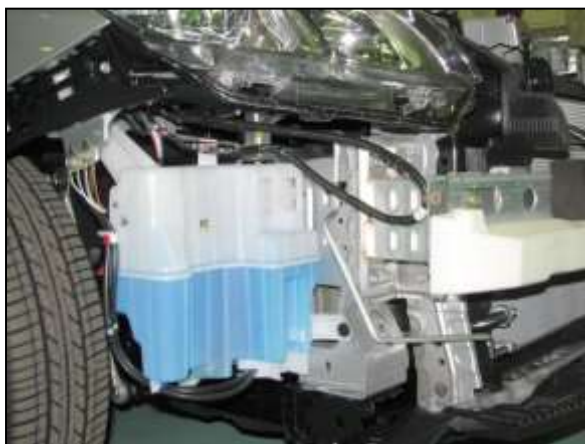
写真 35

新型プリウス (ZVW50 系) では、フェンダエプロンブレースが追加されたことにより、サイドメンバやサイドレールラインホースメントの他に、フェンダエプロンブレースからフロントエプロントウカウルサイドメンバへと力を分散して後方へ伝える構造になっています。(図 10、写真 35)

フェンダエプロンブレース

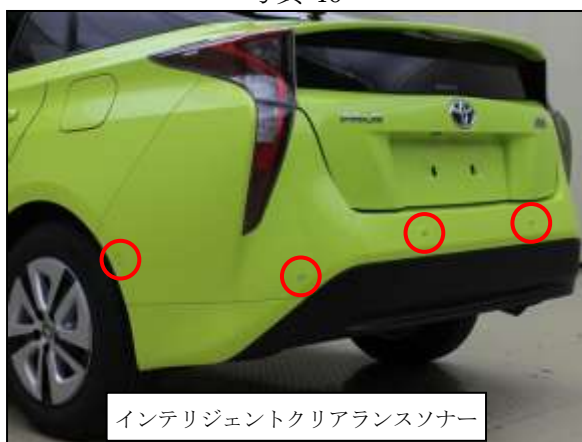
写真 40

2. (1) フロント構造の比較でも記載のとおり、新型プリウス（ZVW50 系）にはシンプルインテリジェントパーキングアシストやインテリジェントクリアランスソナーが設定されているグレードがあります。（写真 40）

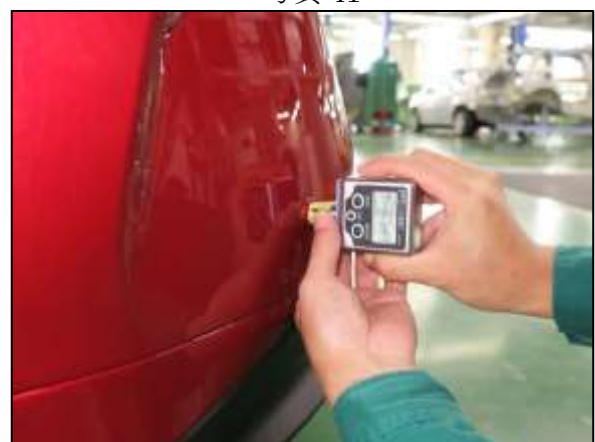
写真 41

リヤバンパカバーの脱着または取替時には、これらのシステム専用のウルトラソニックセンサの上下方向の取付角度を測定し、その結果を車両コンピュータに登録する必要があります。（写真 41）

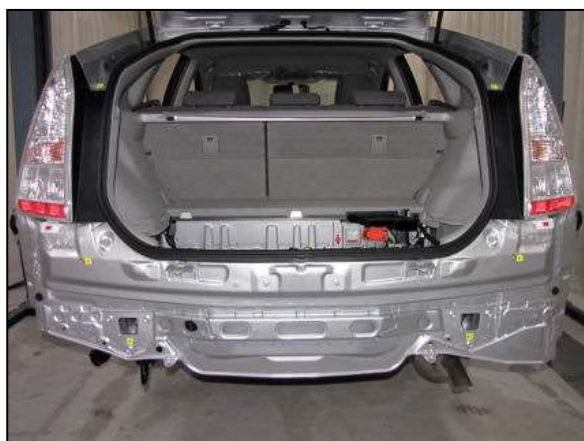
写真 42

前型プリウス (ZVW30 系) では、2009 年 8 月までは全グレードにクラッシュボックスとエネルギーアブソーバの設定がありましたが、2011 年 12 月からは S および G's のみの設定に変更されました。

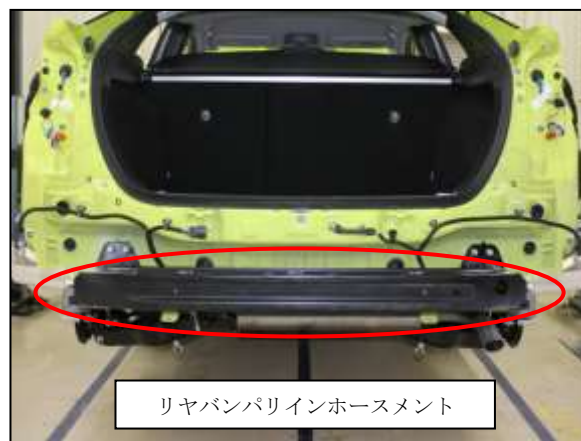
写真 44

新型プリウス (ZVW50 系) では、S、S ツーリングセレクション、A、A ツーリングセレクション、A プレミアム、A プレミアムツーリングセレクションに、リヤバンパラインホースメントとクラッシュボックスが取付けられ、E には取付けられていません。(写真 44、45)

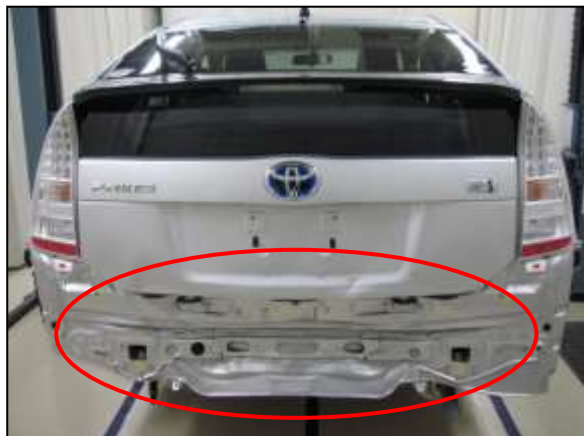
写真 46

6 時方向から入力を受けた車両の損傷を比較してみると、前型プリウス (ZVW30 系) では、バックドアやバックパネルが損傷する等、損傷範囲が広がっていますが、新型プリウス (ZVW50 系) の、リヤバンパラインホースメントとクラッシュボックスが付いている仕様の車両では、バックドアやロワバックパネルに損傷がなく損傷範囲が狭くなっています。(写真 46、47)

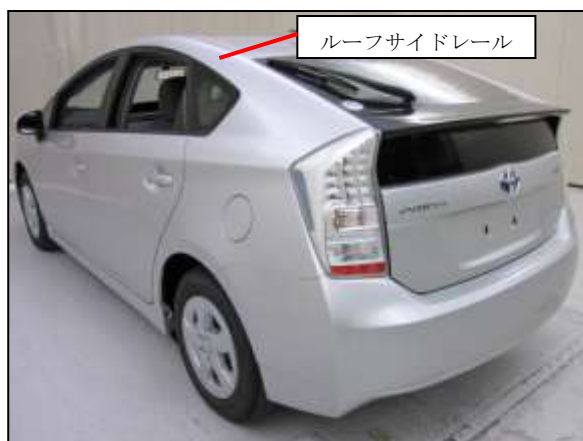
写真 48

前型プリウス (ZVW30 系) は、クォータパネル上部とルーフサイドレール間にモールディングのないデザインでしたが、新型プリウス (ZVW50 系) は、クォータピラーカバー（モールディング）が付いたデザインになっています。（写真 48、49）

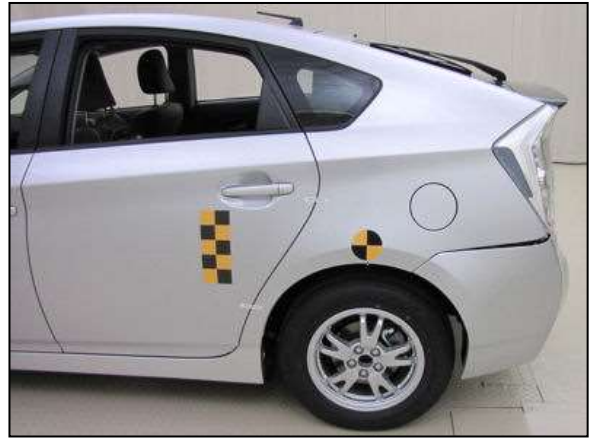
写真 51

6 時方向から入力を受けた車両の損傷を比較してみると、前型プリウス (ZVW30 系) では、クォータパネルの損傷は発生しませんでした。新型プリウス (ZVW50 系) では、クォータピラーカバー（モールディング）とルーフサイドレールとの境界付近に損傷が発生しています。

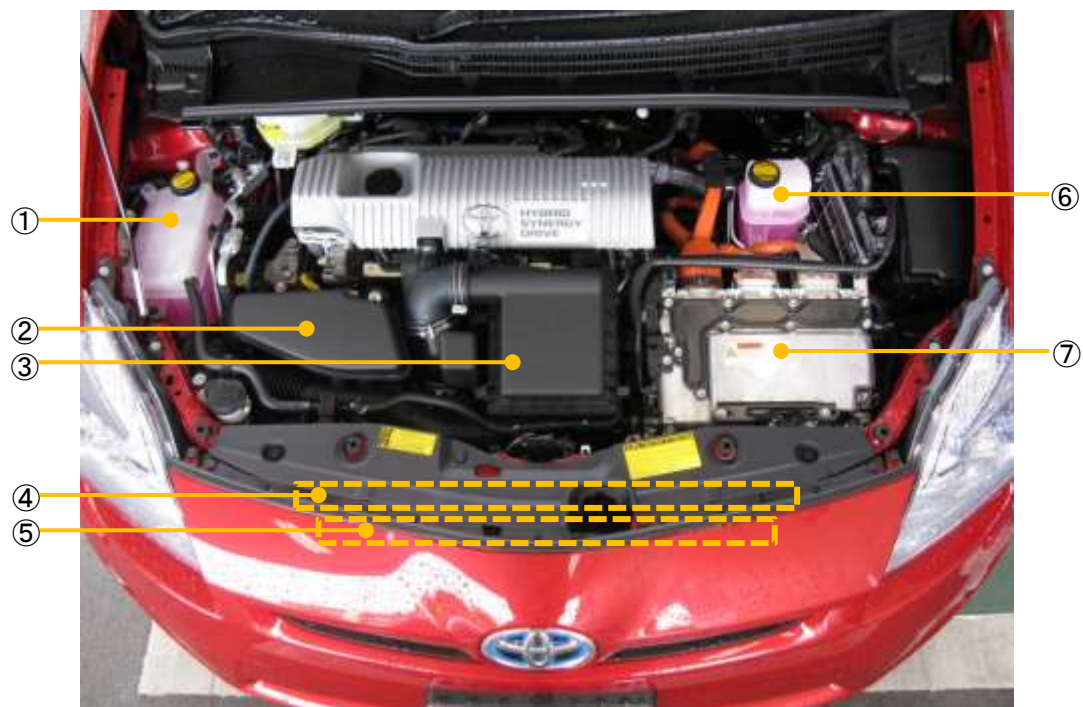
### (1) プリウス (ZVW30 系)

① ラジエタリザーブタンク Assy

② エアクリーナインレット Assy

③ エアクリーナ Assy

④ ラジエータ Assy

⑤ ラジエータAssy(インバータ用)／コンデンサAssy(ウィズレシーバ)

⑥ インバータリザーブタンクAssy

⑦ インバータAssy(コンバータツキ)

前型プリウス(ZVW30系)のバッテリーはトランクルームに配置されていたのに対し、新型プリウス(ZVW50系)では、吸気系、冷却系の部品が小型化されバッテリーはエンジンルームに配置されたため、主に左側のインバータ周辺のレイアウトが大きく異なっています。

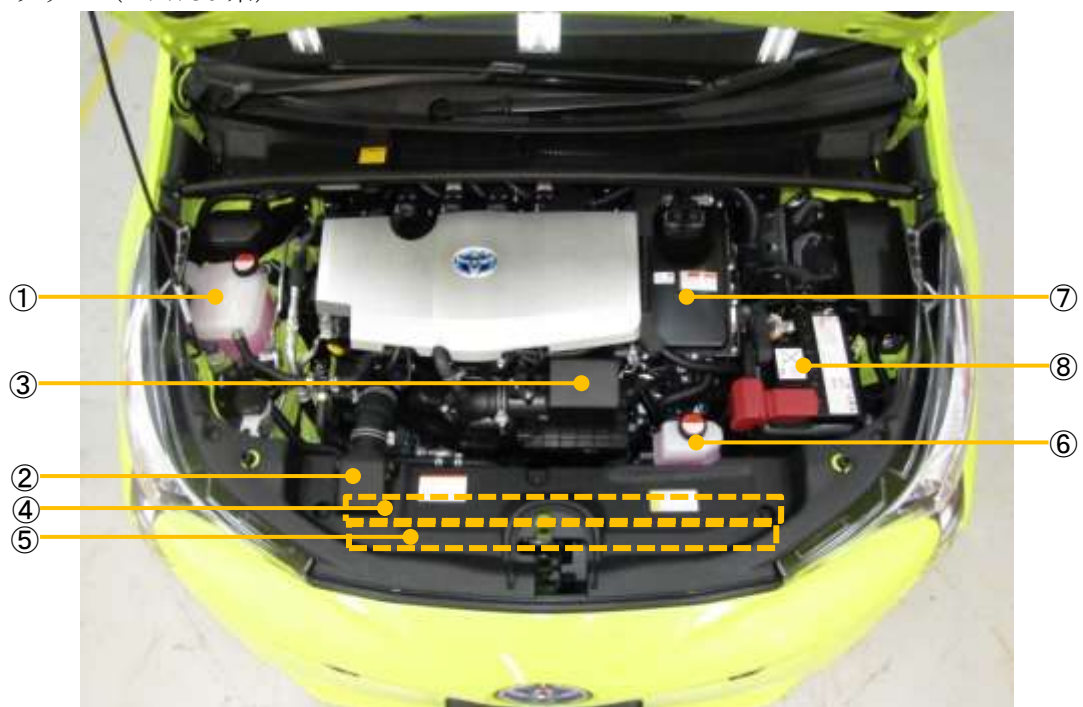
### (2) プリウス (ZVW50 系)

① リザーブシールドタンク

② エアクリーナインレット No.2

③ エアクリーナ Assy

④ ラジエータ Assy

⑤ クーラコンデンサAssy

⑥ インバータリザーブタンクAssy

⑦ インバータAssy(コンバータツキ)

⑧ バッテリ

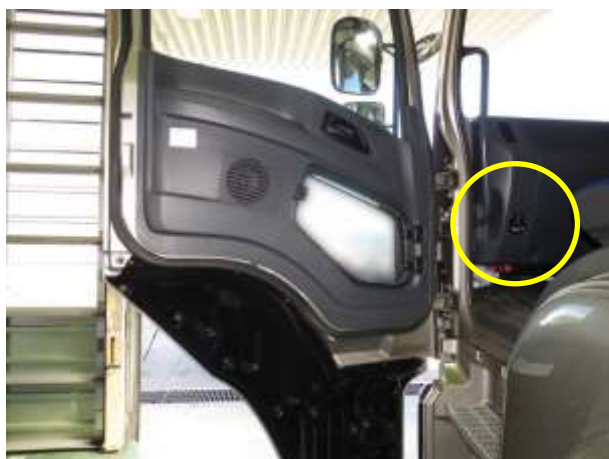
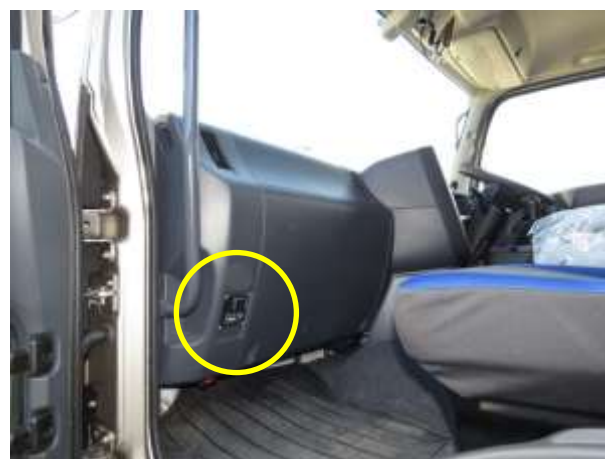
左インストルメントパネルサイドカバーに取付けられています。

同社の ID プレートには、製造年月コードや工場装置オプションコードなど、様々な情報が記載されており、国内大型貨物自動車の中でも、オプション仕様が把握し易くなっています。

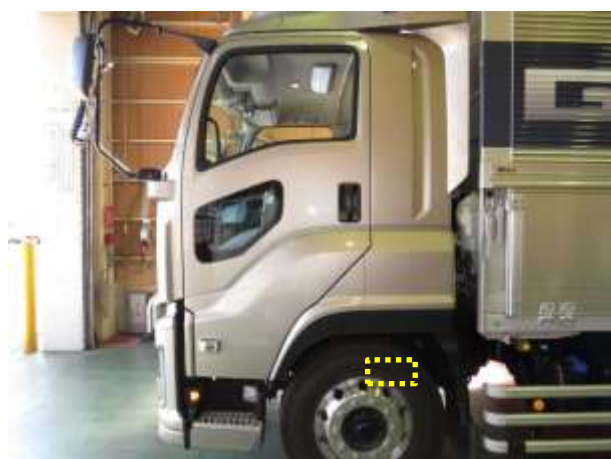
外観から見た打刻位置

左サイドメンバ（左シャシフレーム縦材）に打刻されています。

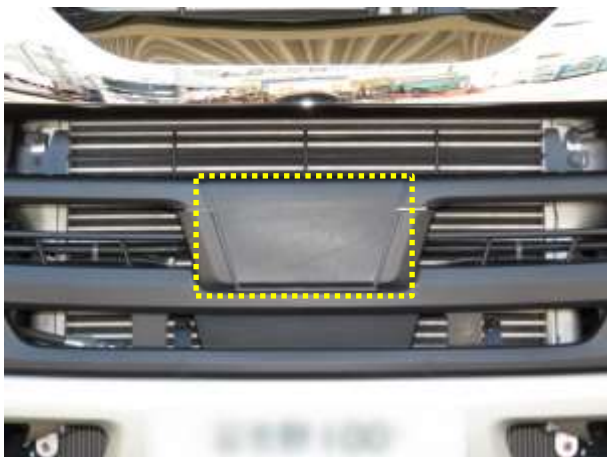
ミリ波レーダセンサ位置

国内の大型貨物自動車で初めて二重前方検知システムが採用され、ミリ波レーダセンサとカメラを搭載しています。その構成部品のミリ波レーダセンサは、フロントバンパ中央部に設置していることから、車両正面に直接入力があった場合は損傷有無の判断が必要となります。

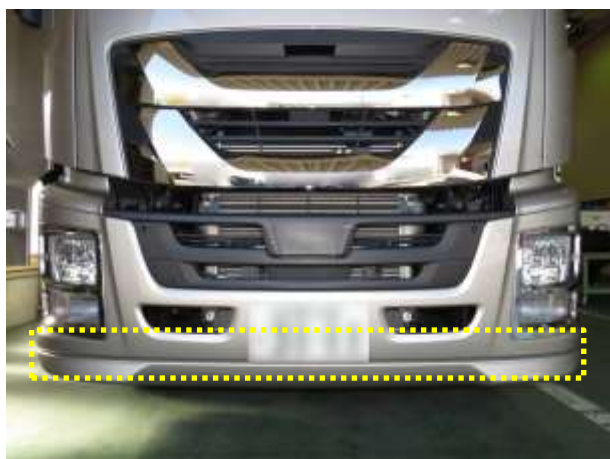
FUP 位置

FUP は前方から衝突した乗用車が車両の下に潜り込むことを防止し、乗用車乗員の傷害低減を目的としています。シャシフレームからブラケットを介して装着しています。

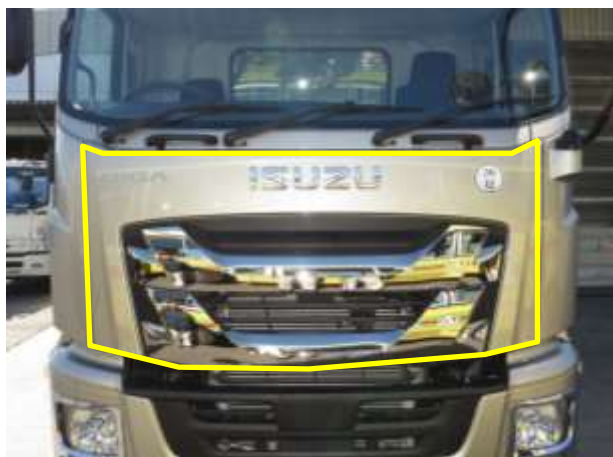
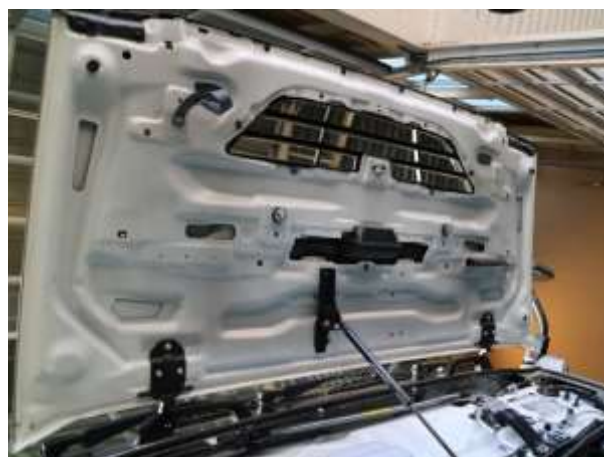
フロントリッド裏側

従来は樹脂製のフロントリッドが採用されていましたが、新型では鋼板製に変更されました。
