# JIKEN CENTER News

自研センターニュース

平成21年8月15日発行 毎月1回15日発行(通巻407号)

# ドライバモニタ付き プリクラッシュセーフティシステム

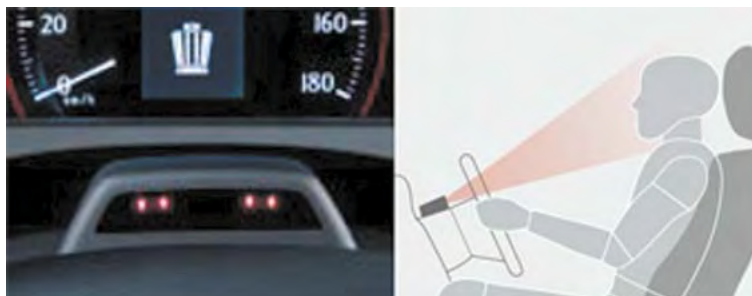
ステアリングコラムカバー上部に搭載した近赤外線CCDカメラがドライバの顔向きや眼の開き具合を測定。カメラ内部に近赤外線LEDを内蔵し、昼夜を問わず認識できるものとなりました。

ドライバの顔により反射した反射光は、可視光線が透過しにくい素材でできた外装受光面をすることで近赤外線が主体の反射光となりカメラへ到達します。

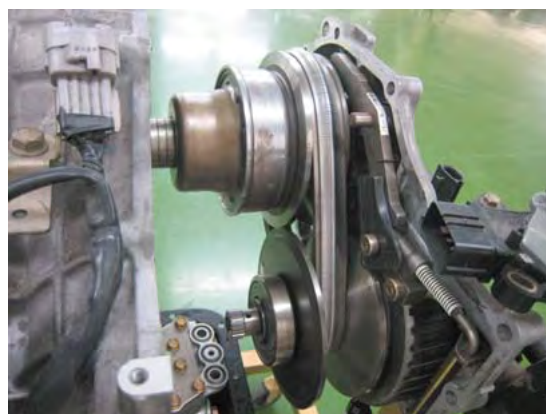
ベルト式CVTは、ベルトと一對のプーリで構成され、プーリの溝幅を最適に制御することで、発進時から高速走行時まで無段階での変速を可能としたトランスミッションです。

写真1 スチールベルト式

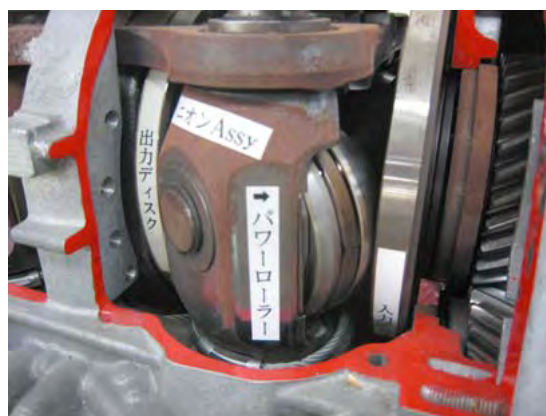
トロイダル式は、ディスクとパワーローラで構成され、パワーローラの向きを制御することで、発進時から高速走行時まで無段階での変速を可能としています。また、3リッタークラスのターボエンジンにも対応した大トルク対応型のトランスミッションです。

写真2 パワーローラ式

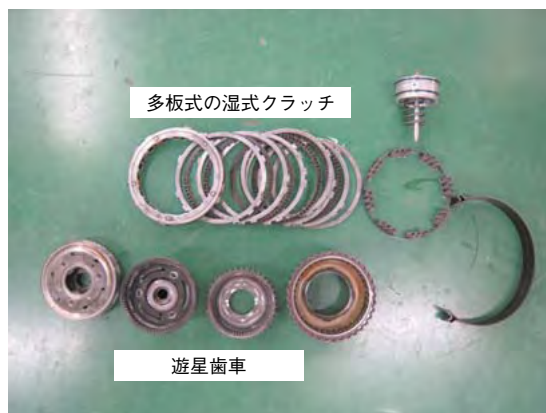
ご存知の通り、従来式AT（多段自動変速機）は、多板式の湿式クラッチと遊星歯車で構成され、遊星歯車を各クラッチが制御することにより、有段変速を行うトランスミッションです。

写真3 従来式AT構成部品

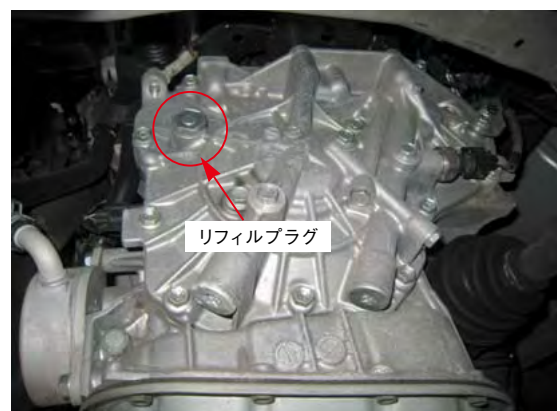
写真5

- （1）車両を水平状態に保ちリフトアップする。
- （2）エンジンアンダカバーNo.2を取外す。
- （3）リフィルプラグを取外す。（写真5 赤○部）
- （4）CVTフルード（CVT専用フルード）をリフィル孔より規定量（この車両の場合は、3.4L）補充する。
- （5）リフィル孔を仮締めする。
- （6）車両をリフトダウンする。

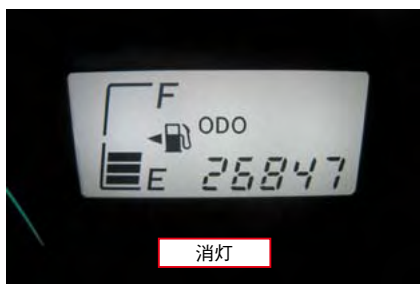
写真7

| ■フルード温度が35℃以下のとき | .....消灯 (写真 7) |

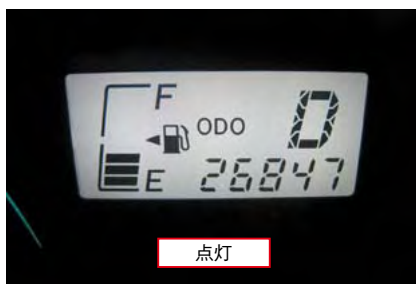
写真8

| ■フルード温度が35℃から45℃の範囲のとき | .....点灯 (写真 8) |

- ・フルードの補充作業はメータインジケータランプ[D]が点灯しているときに行う。(写真 8 の状態)

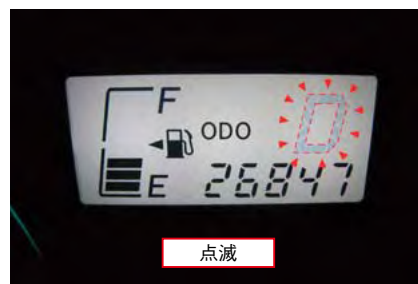
写真9

| ■フルード温度が45℃以上のとき | .....点滅 (写真 9) |

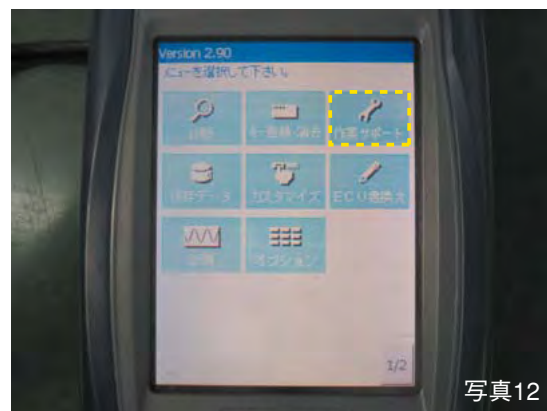
写真12

- (1) IG OFFにし、エンジンを停止させ、シフトレバーを Pレンジにしてパーキングブレーキを作動させる。
- (2) IG ON (エンジンは停止状態) にする。
- (3) TaSCANを使用して、TOPメニューの「制御サポート (写真12の黄色破線部)」→「トランスミッション (写真13の黄色破線部)」を選択する。
- (4) 画面表示の「AT/CVT学習値初期化 (写真13の赤色破線部①)」を選択して、学習値の初期化を行う。
- (5) AT/CVT学習値の初期化後、再びTOPメニューの「制御サポート (写真12の黄色破線部)」→「トランスミッション (写真13の黄色破線部)」を選択する。
- (6) 画面表示の「G センサ 0 点学習開始 (写真13の赤色破線部②)」を選択して、画面指示に従い G センサの学習を行う。

- (1) IG OFFにして、30秒以上待機する。
- (2) IG ON (エンジンは停止状態) にして、2 秒以上待機する。
- (3) TaSCANを使用して、TOPメニューの「制御サポート (写真12の黄色破線部)」→「トランスミッション (写真13の黄色破線部)」を選択する。
- (4) エンジンを始動する。
- (5) 画面表示の「CVT油圧学習開始 (写真13の赤色破線部③)」を選択して、画面指示に従い、CVT油圧学習を行う。

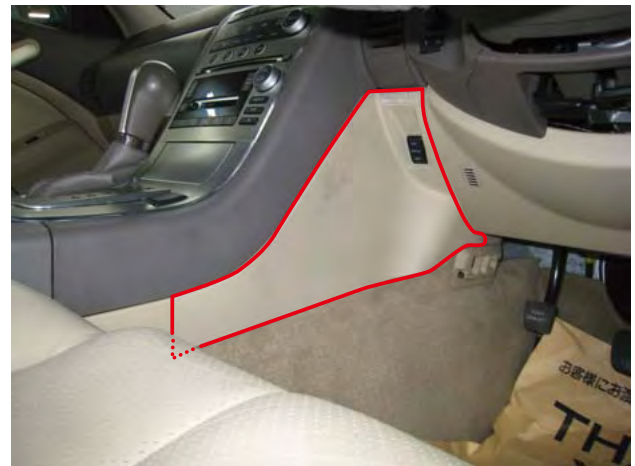
写真2

サイドパネル(右)(写真2の赤で囲った部分です。)

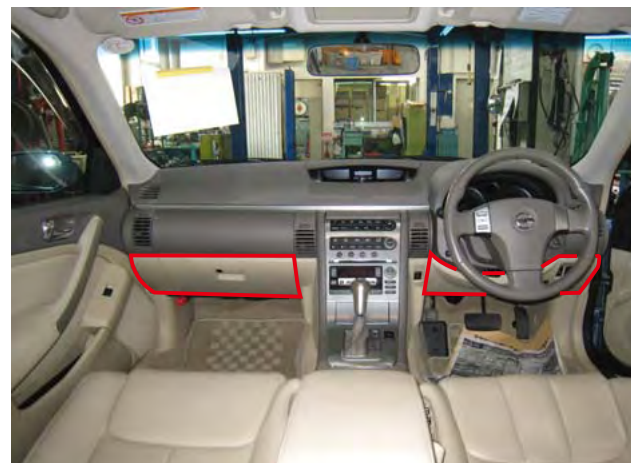
写真3

1. インストロアアシストパネル&グローブボックスとインストロアアシストパネルを取外します。(写真3の赤で囲った部分です。)

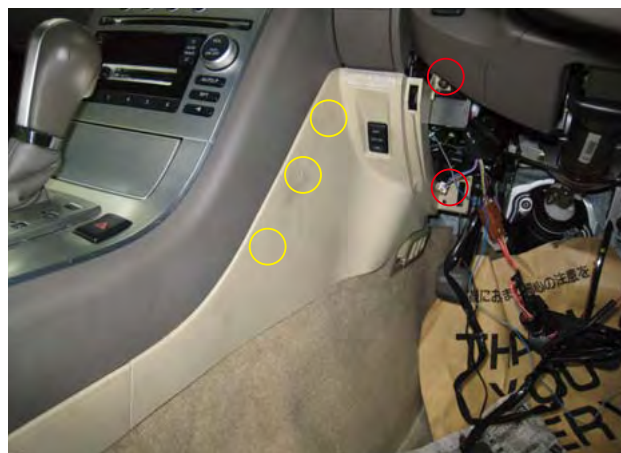
写真4

2. サイドパネルのスクリュ (赤○) とメタルクリップ (黄○) を取外します。(写真4)

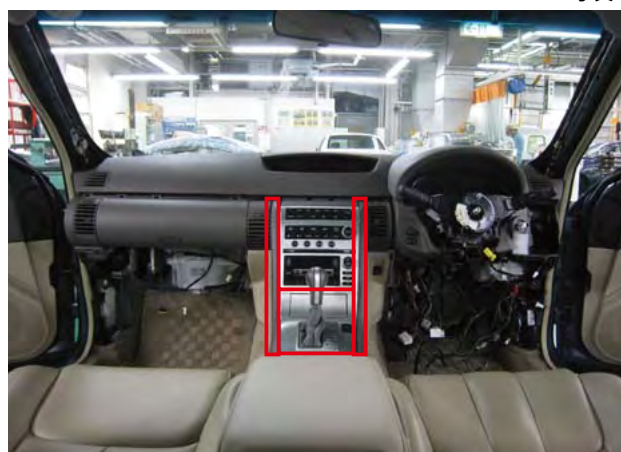
写真5

3. セレクトレバー、コンソールフィニッシャ、クラスタリッド センタ サイドフィニッシャを取外します。(写真5の赤で囲った部分です。)

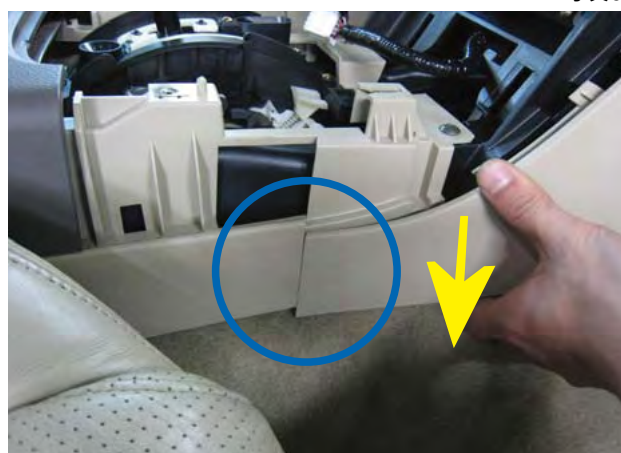
写真6

4. サイドパネルの青○の部分にはめ込みがあります。矢印方向にスライドさせると取外すことができます。この時、メタルクリップと同様に横方向へ引抜くと、青○部分を破損させてしまう可能性があるので注意が必要です。(写真6)

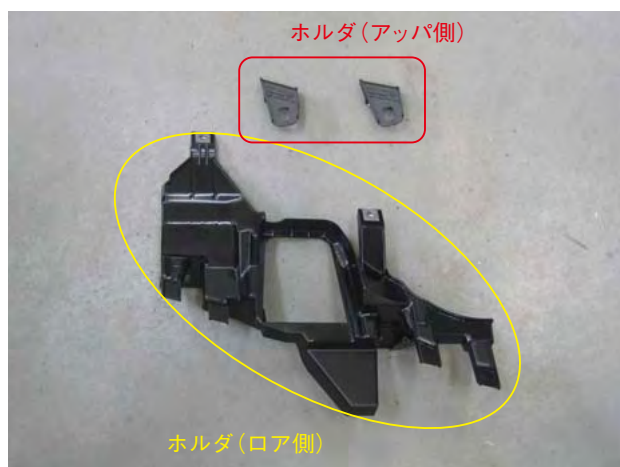
写真1

- ・ホルダ(アッパ側) 2ヶ所とホルダ(ロア側)が補給部品として設定されています。(写真1)

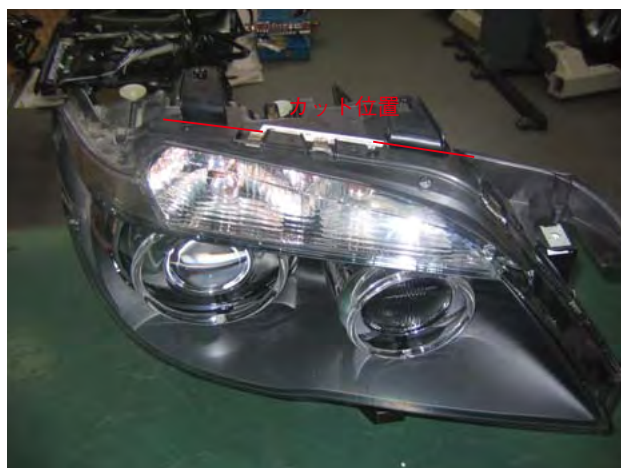
写真2

- ・補給部品の形状を確認し、赤線のカット位置でホルダをカットします。(写真2)
- ・カット後、切断部をヤスリなどで面を整えます。

- ・ホルダを付属のスクリュ2本で固定します。

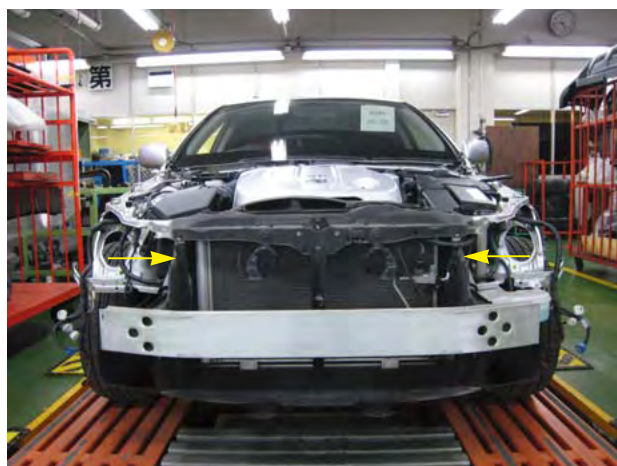
写真2

トヨタ クラウン(写真1)のフロントエアバッグセンサ(以下、センサ)の取付位置は黄矢印で示す箇所になります。写真は修理作業中の写真です。(写真2)

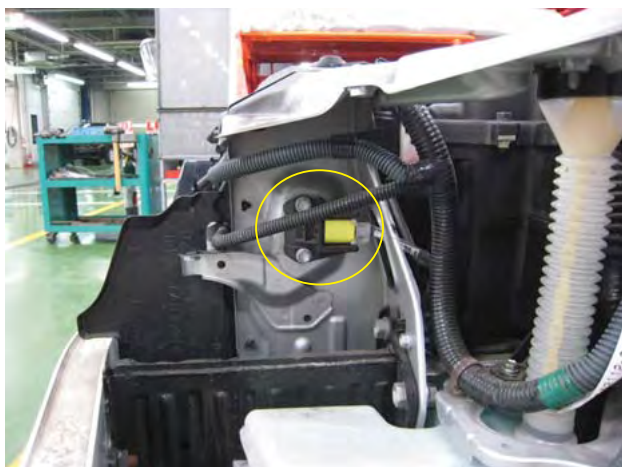
写真3

センサはボルト2本で取付けられています。写真は左側です。(写真3)

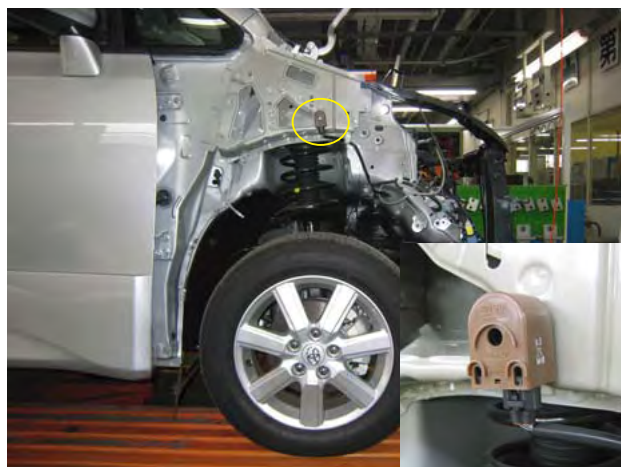
写真2

ブザーは車両前方の右側面に取付けられています。(写真2の黄○部)

右側面の入力の場合、ブザーが損傷する可能性があるため見積り時は注意が必要です。

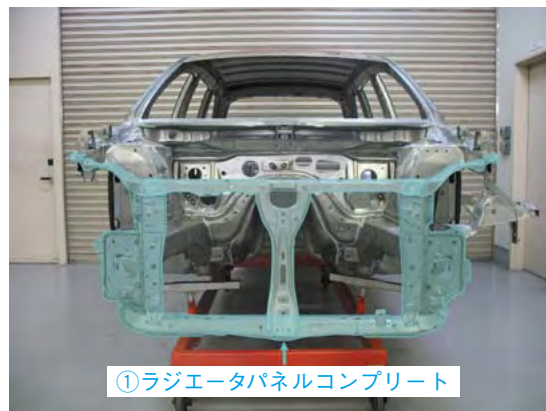
写真1

- ①ラジエータパネルコンプリートは左右のホイールエブロンサブコンプリートと、フレームサイドコンプリート先端にボルトで取付けられています。(写真1)
- ②フレームサイドコンプリートのリインフォースメントは後部に配置されています。(写真2、3)
- ③半裁位置は富士重工業株式会社発行のボディ修理書に記載されているフレームサイドコンプリート半裁作業指示位置です。(写真4、5)
- ④フレームサイドコンプリートには差厚鋼板<sup>(注)</sup>が採用されています。(写真4、5)

フロント正面

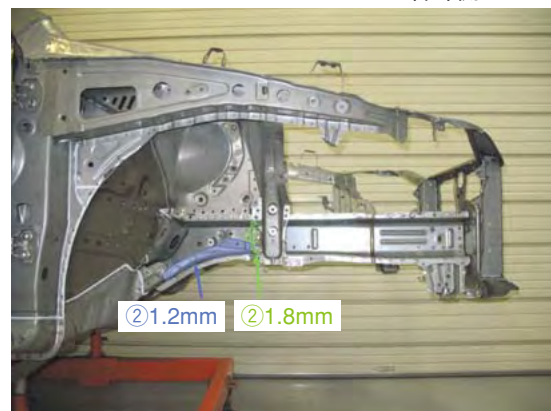
フレームサイドコンプリート左外側

フレームサイドコンプリート右外側

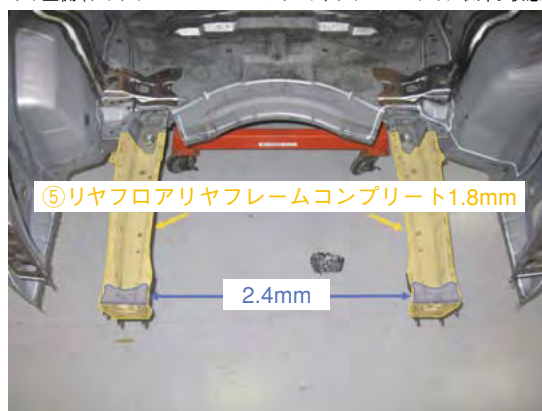
⑤リヤフロアリヤフレームコンプリート部のみの取替作業が可能です。(写真9、10)

リヤ上側(リヤリヤフロアパンコンプリート、リヤフロアサイド取外し状態)

リヤ下側
