JIKEN CENTER News

自研センターニュース 平成23年3月15日発行 毎月1回15日発行(通巻426号)

大型トラック・バスの 新・ISO方式ホイール採用について

ダイハツ ムーヴ (LA100S、LA110S 系) インストルメントパネル脱着作業

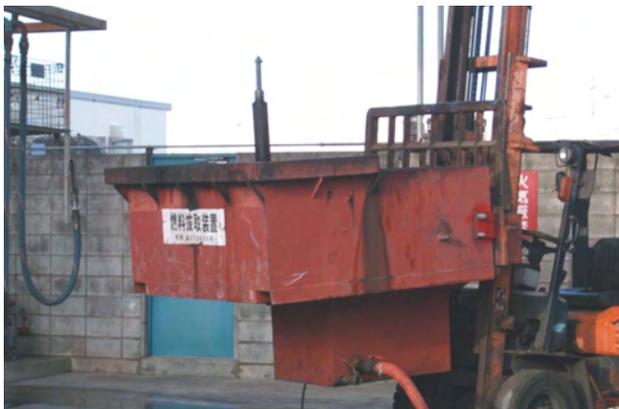
解体作業時の安全を確保するために、自社開発した「燃料抜き取装置」を使い、燃料タンクに矢を刺して燃料を回収しています。発想が素晴らしく、効率を重視した作業となっていました。

燃料抜き取装置

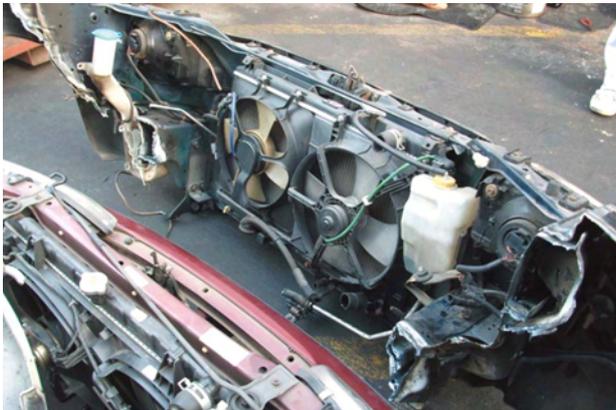
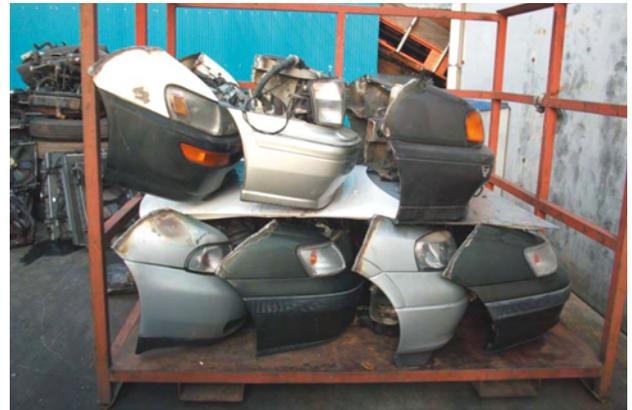
リサイクル部品は世界25カ国以上に輸出しており、特に注目されたのは、使用済自動車の前部分を切断したノーズカット部品でした。海外では日本車のボルト、クリップ、ホーン類の小部品は貴重であり、需要の多い補給形態とのことでした。

ノーズカット部品

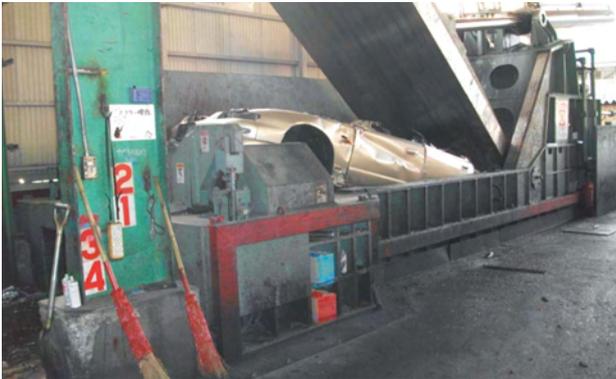
素材の分別作業が終わり、残ったボデー部分(2台)を大型プレス機(300t)でサイコロ状にする状況は迫力がありました。サイコロ状のボデーはシュレッドメーカや電炉メーカに運ばれ、鉄骨などの建築用鋼材としてリサイクルされます。

大型プレス機

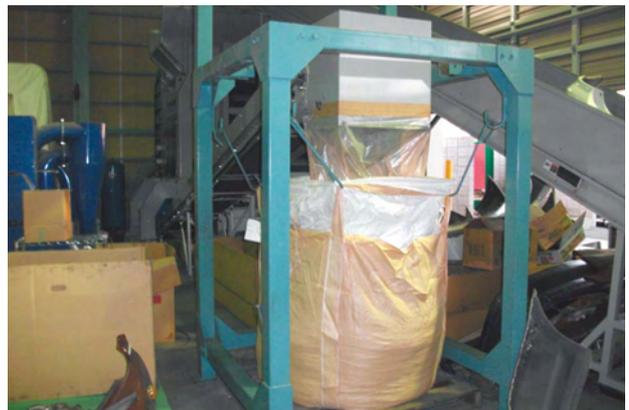
バンパからランプ類の異物を除去し、専用の破砕機にかけチップ状にして自動車部品メーカに納入しています。これらは自動車部品メーカで加工され、再びアングカバーやスカッフプレートなどの自動車部品として生まれ変わり、新車に装着されます。

専用の破砕機

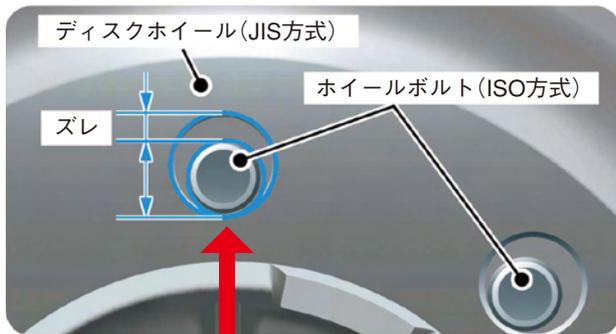
①19.5インチのホイールでは、ボルト数が8本と同じでPCDの差も半径5mmと近似しているため、誤装着をしないように注意が必要です。誤ってJIS方式ホイールを装着すると十分なトルクが得られず、ホイール亀裂や車輪脱落事故の原因となります。

新・ISO方式車両にJIS方式8穴ホイールを誤装着した例

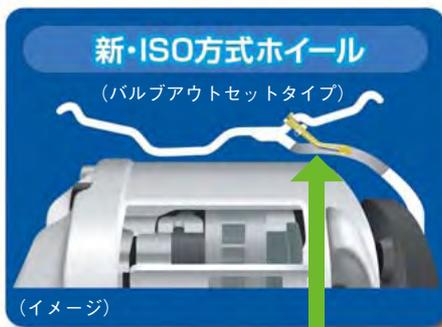
ブレーキ装置とバルブシステムが干渉しません

②新・ISO方式ホイールと従来・ISO方式ホイールは、バルブの取付け位置が異なります。ディスクブレーキ車両に従来・ISO方式ホイールを装着すると、ブレーキ装置とバルブシステムの干渉および雪や泥の固着により破損を起こす恐れがあります。

※新・ISO方式導入車両では、将来のディスクブレーキ普及を考慮し、新・ISO方式ホイール(バルブアウトセットタイプ)が採用されています。

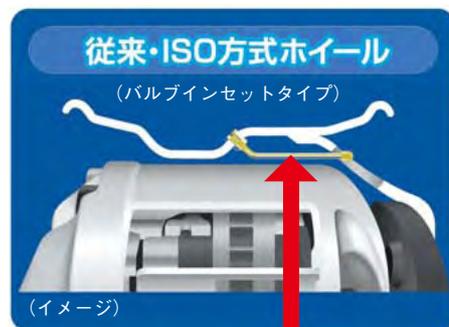
ブレーキ装置とバルブシステムが干渉して破損する恐れがあります

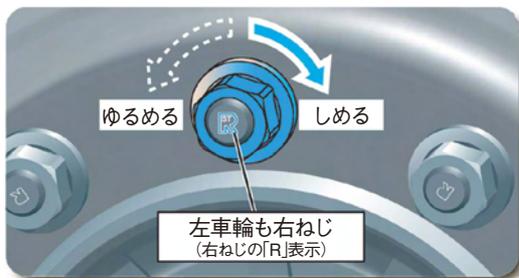
新・ISO方式では左車輪も右ねじなので、ホイールボルトに表示されているねじ方向の確認が必要です

④新・ISO方式のホイールは、左車輪も右ねじとなります。ホイールボルトに表示されているねじの方向の確認が必要となります。また、ホイールボルトには、スチール用とアルミ用の識別表示があります。ホイール交換や日常点検の際には、適用するホイールとホイールボルトであることの確認も必要となります。

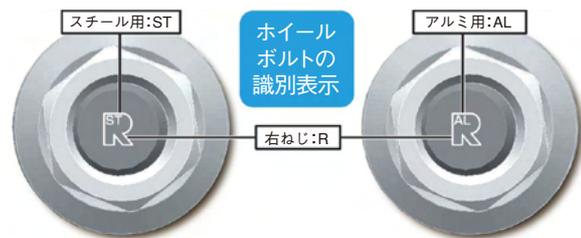
スチールホイールとアルミホイールはそれぞれ専用のホイールボルトが必要です

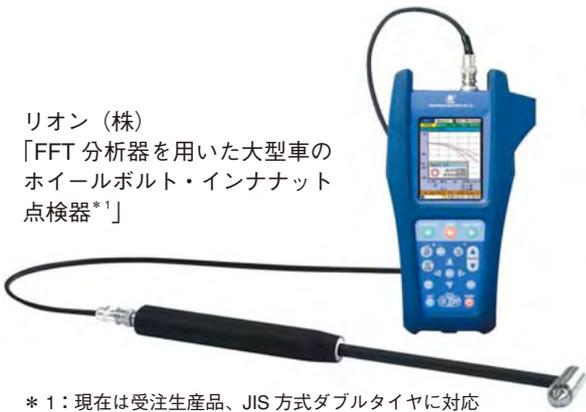
リオン (株)
「FFT 分析器を用いた大型車のホイールボルト・インナナット点検器*1」

* 1 : 現在は受注生産品、JIS 方式ダブルタイヤに対応

右の FFT 分析結果が示すように、ハンマで1度叩くだけで、点検器のモニターにて良・不良の判定が可能です。

特に、JIS 方式の後輪では、インナナットとアウトナットで、2つのホイールを別々に締付けており、ハンマによる点検も熟練した技術と時間を要することから、このような点検器の有効性が期待されます。

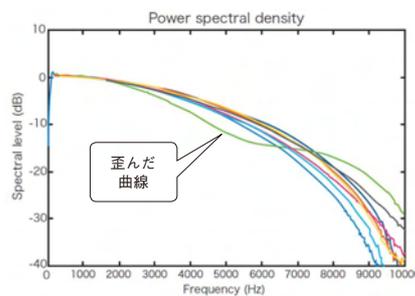
大型車の後輪（ボルト・ナットが8本のJIS方式ダブルタイヤ構造）のFFT分析結果

8本のうち1本(緑色)だけ、ほかのボルトと違った周波数特性を示しています。インナナットの締付けトルクが規定値に満たずホイールボルトの軸力が低下していました。

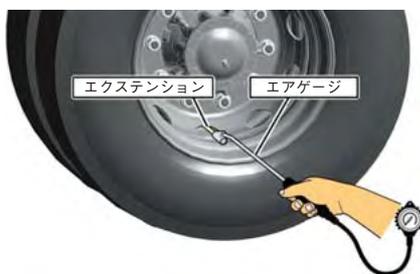
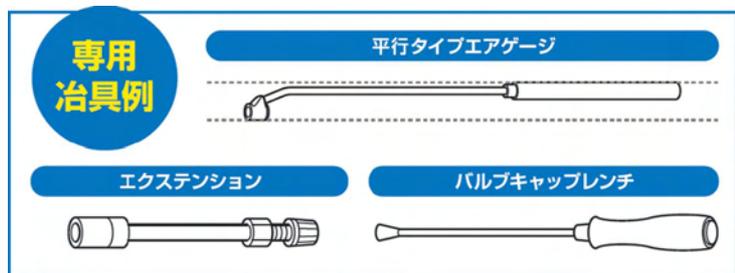
新・ISO方式ホイールの一部ではエアバルブの位置やかざり穴の形状が従来ホイールと異なります。ダブルタイヤの場合、内側タイヤのバルブにエクステンションを取付けるか、適合するバルブキャップレンチやエアゲージ、エアチャックが必要な場合もあります。

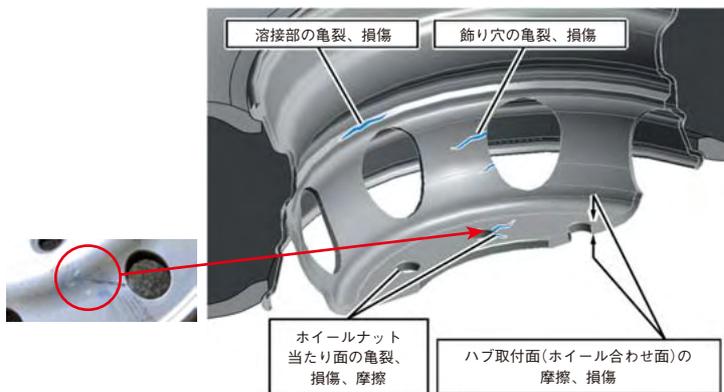
- ・ボルト穴や飾り穴のまわりに亀裂や損傷がないか点検
- ・ホイールナットの当たり面に亀裂や損傷、摩耗がないか点検
- ・溶接部に亀裂や損傷がないか点検
- ・ハブへの取付面とホイール合わせ面に摩耗や損傷がないか点検

経年使用に伴う段付き摩耗はナットの緩みの原因になるので要注意！

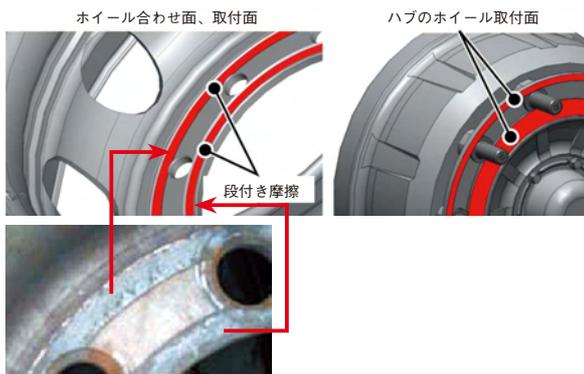
- ・ディスクホイールの取付面に著しい摩耗や損傷がないか点検

経年使用に伴う段付き摩耗はナットの緩みの原因になるので要注意！
※ディスクホイールとハブの取付面は走行に伴い摩耗します

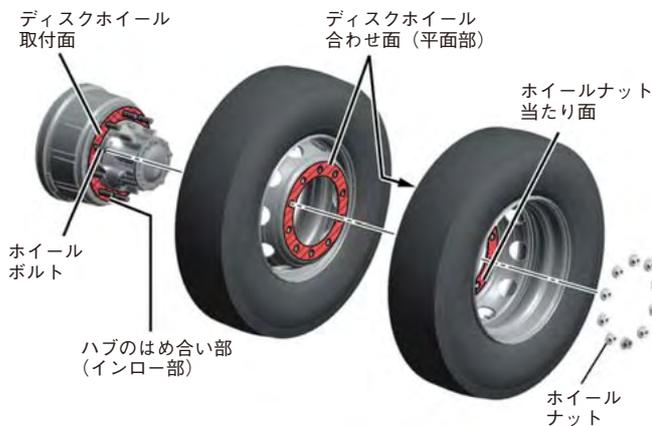
- ・ディスクホイール取付面、ホイールナットの当たり面、ハブ取付面、ハブのはめ合い(インロー部)、ホイールボルト、ナットの錆やゴミ、泥などを取り除きます。

ディスクホイールとハブの取付面やホイールナットの当たり面への追加塗装は、ナットの緩みによる脱落や、ボルト折損の原因となるので行わない！

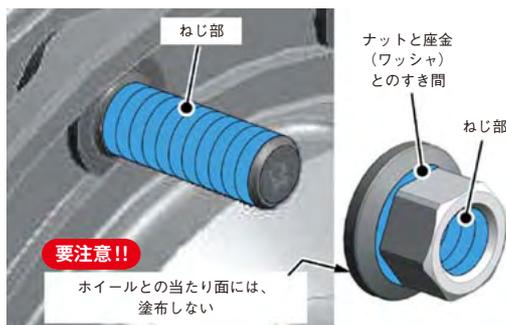
- ・ホイールボルトとナットのねじ部、ホイールナットと座金(ワッシャ)とのすき間にエンジンオイルなどの潤滑剤を薄く塗布します。

ホイールと座金(ワッシャ)との当たり面には、エンジンオイルなどの潤滑剤を塗布すると、ホイールのナット当たり面の摩耗や緩みの原因となるので塗布しない！
過大な締付けによる破損の原因となるため、潤滑剤は車の取扱説明書に記載されている油脂を使用すること！

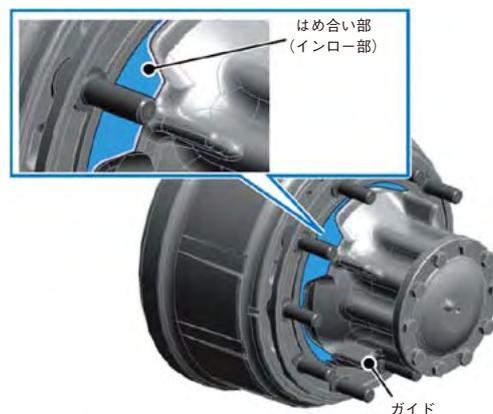
- ・ディスクホイールをハブに取付ける際に、ホイールのハブへの固着を防止するため、ハブのはめ合い部(インロー部)にグリースを薄く塗布します。

特に、冬期間の走行後は、ディスクホイールがハブに固着して、ホイールが取外しにくくなる場合があるので要注意！

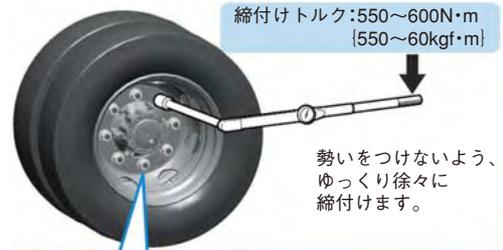
・ホイールナットの締付けは対角線順に2～3回に分けて行い、最後にトルクレンチなどを使用して規定のトルクで締付けます。

インパクトレンチを使用する場合は、エア圧レギュレータの調整や締付け時間に注意し、締め過ぎないように要注意！最後にトルクレンチで規定トルクであることを要確認！

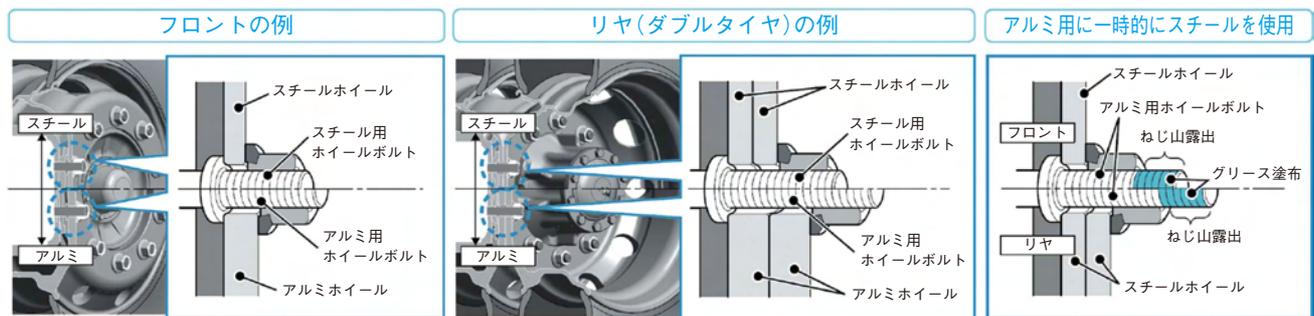
組合せ断面図

スチールホイール用ホイールボルトのままアルミホイールを装着すると、ねじのはめ合い長さ不足によってホイールボルトやナットのねじ山が破損するなどし、締付け力が十分得られず車輪脱落事故の原因となるので、注意が必要です。また、アルミホイールの一部には、スリーブナット方式*を採用し、アルミホイールボルト穴の内径が大きい製品があります。誤って通常のホイールナットやアルミホイール用のホイールボルトを用いると、正常な締付けトルクが得られず、ナットの緩みによる脱輪やボルトの折損、車輪脱落事故の原因となる可能性があるため、十分な注意が必要となります。

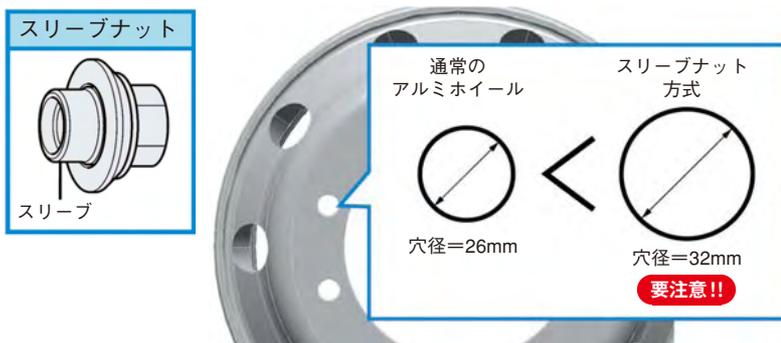
スリーブナット方式用アルミホイール

* 1:主に、欧州車などで採用されており、ホイールのボルト穴径が、通常のホイール(26mm)より、大きくなっている。

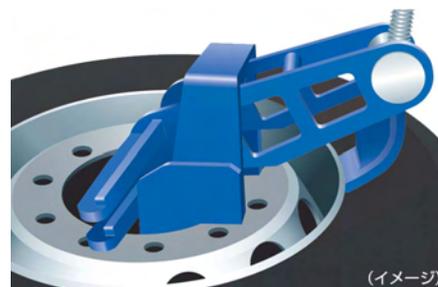
※右図は使用例

- ・空気充てん時に、タイヤビード部がホイールハンブのバルブ部にタイヤのビード部が引っかかり、空気穴が塞がれて空気が注入出来ない場合があるので、注意が必要です。その場合は、タイヤビード部をリムから一旦落としてサイド空気を注入します。

手作業でのリム外し作業は、新たな治具（ビードブレーカ等）が必要な場合もあります。

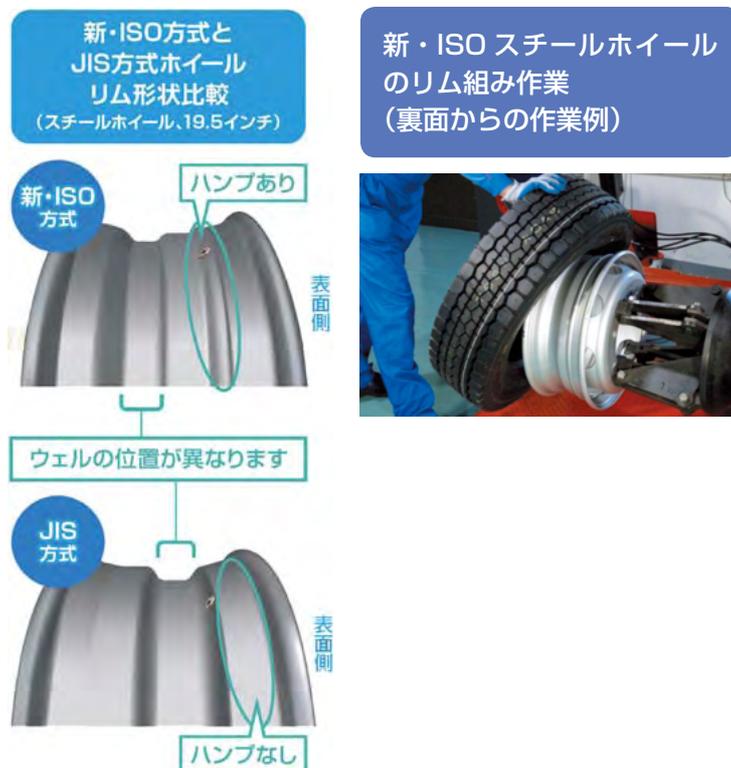
- ・リムからタイヤを脱着する方向が従来と反対になります。JIS方式は表面から作業を行っていましたが、新・ISO方式は裏面からの作業となります（一部アルミホイールは除く）。組み込み、外し方法を間違えたまま作業を行うと、タイヤを損傷させる恐れがあるので注意が必要です。

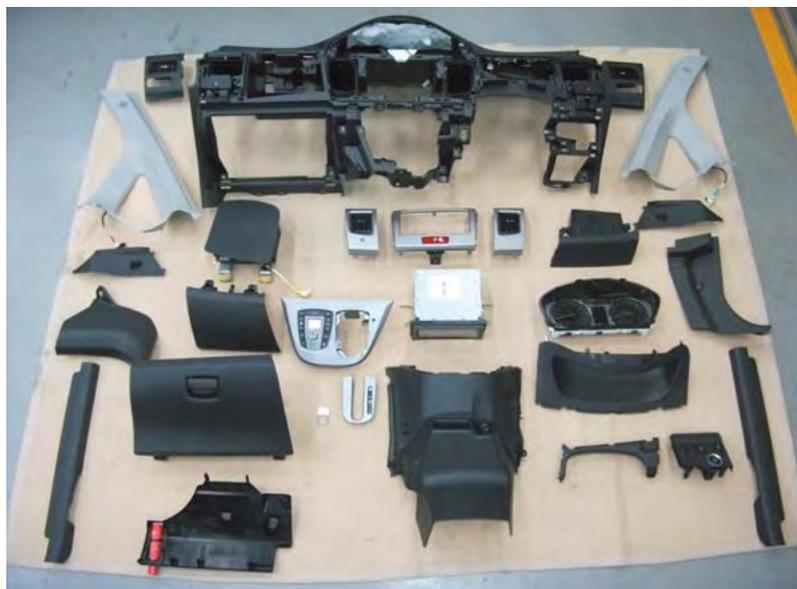
①インストルメントパネルを取外すために下記の周辺部品を取外します。

※クリップ、樹脂ツメ、スクリュ等が強固に取付いているため、プラスチックのリムーバツールなどを使用し、部品本体を破損しないよう注意してかん合を取外します。

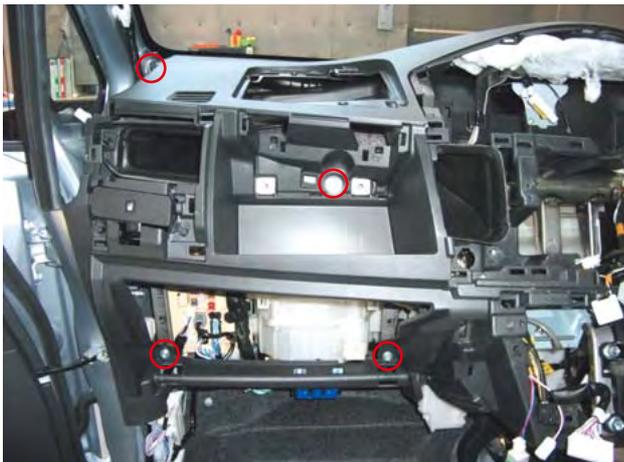
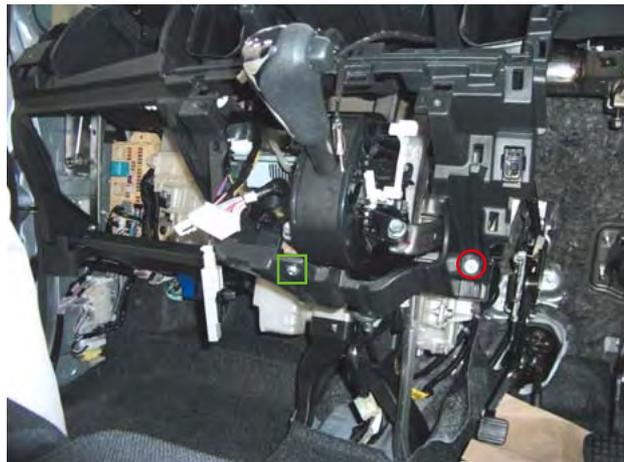
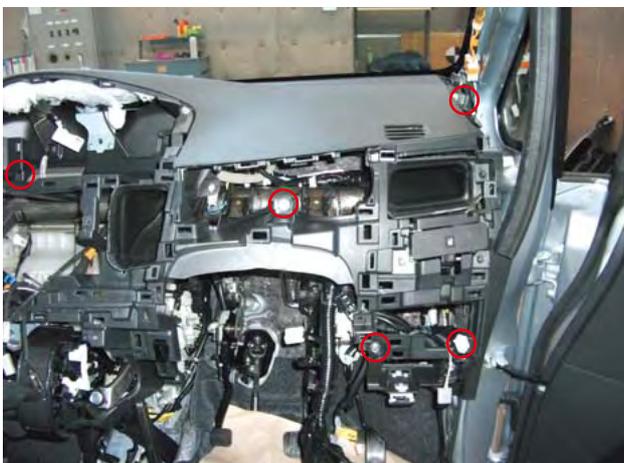
⑱インストルメントパネルの取付けボルト、スクリュを取外します。

○：ボルト箇所
□：スクリュ箇所
