# 訂正のお願い

2008.10 株式会社自研センター

\* No.J-324 ミツビシ コルト 2003年3月 (Z25A、Z27A系) を下記の通り訂正いたします。

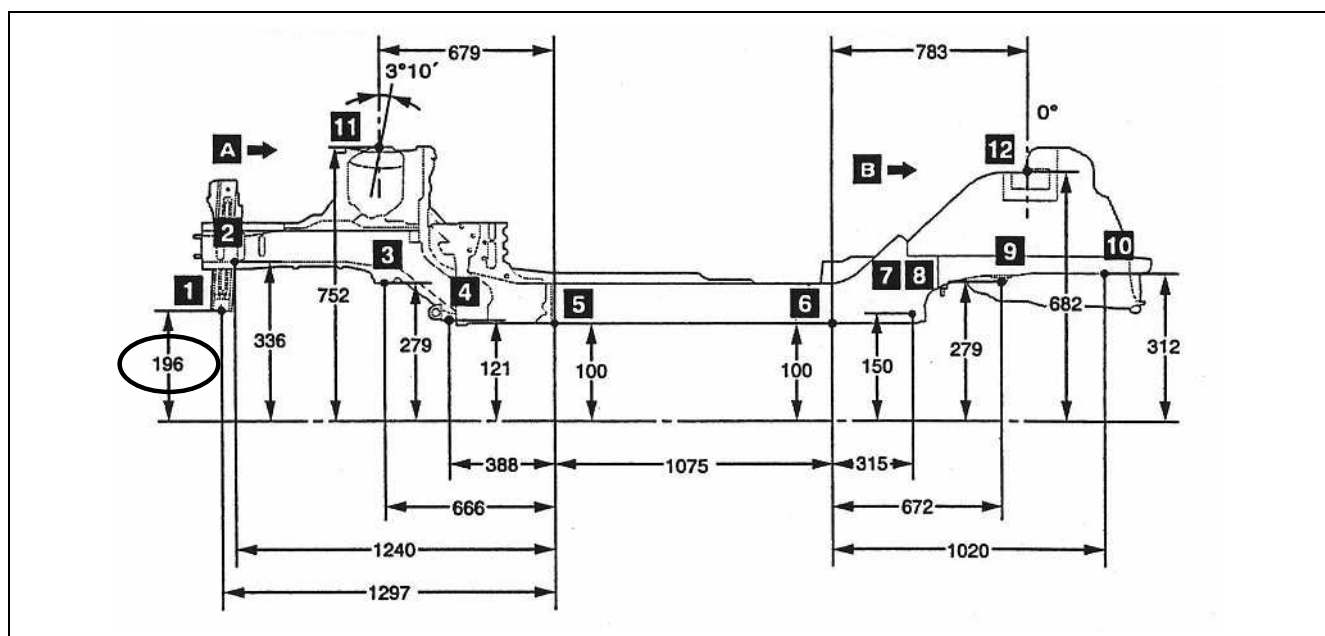
旧

## P.85 ボデー寸法図

中央イラストの基準寸法に誤りが有ったため、差し替え願います。

○ : 誤り箇所

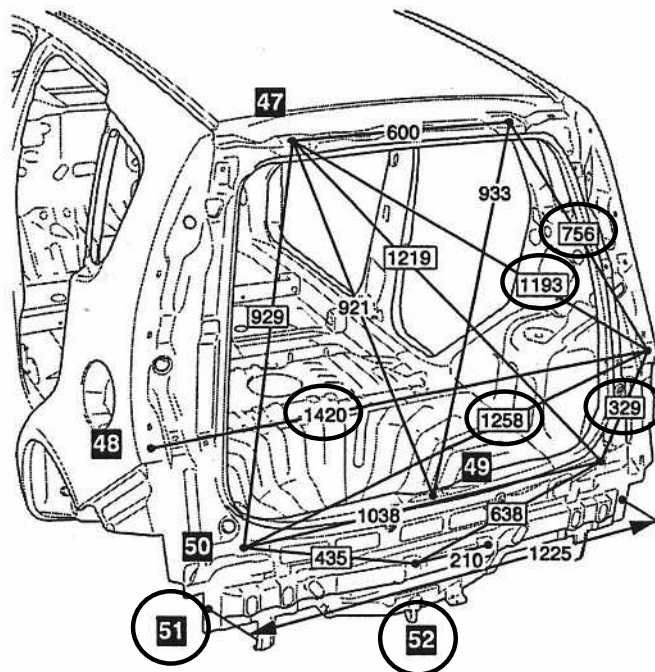
旧

## P.92 ボデー寸法図

イラスト中の基準寸法および測定基準点番号に誤りが有ったため、差し替え願います。

○ : 誤り箇所
