訂正のお願い

2013. 6 株式会社自研センター

*No.J-475 ニッサン スカイライン 2007年6月（V36系）を下記の通り訂正いたします。

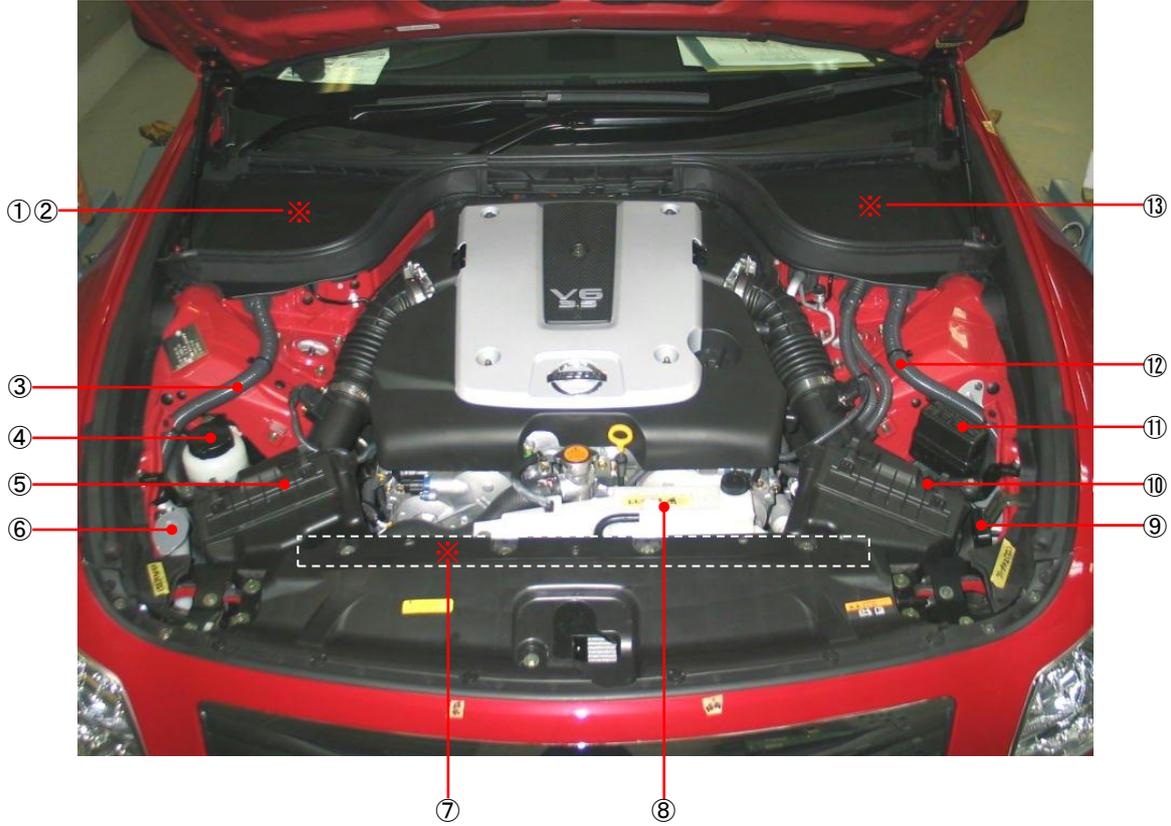
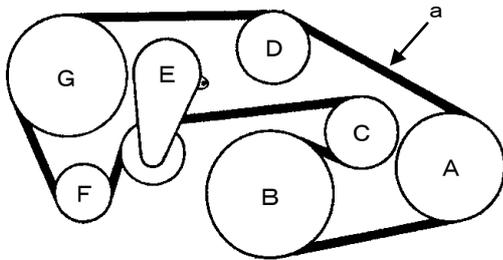
P.84 エンジンルーム概要

部品名称に誤りがあったため、差替え願います。

◆ VQ35HR (3,498cc) V型6気筒 DOHC 仕様エンジン

A	エアコンコンプレッサ
B	クランクプーリ
C	アイドラプーリ
D	アイドラプーリ
E	補機ベルトオートテンショナ
F	オルタネータ
G	パワーステアリングオイルポンプ
a	補機ベルト

①	ブレーキマスタシリンダ Assy
②	アンチスキッドアクチュエータ & ECU Assy
③	エンジンルームハーネス Assy
④	リザーブタンク Assy
⑤	エアクリーナ Assy
⑥	ウインドシールドウォッシュタンク Assy
⑦	ラジエータコンデンサ Assy
⑧	リザーブタンク Assy
⑨	リレーボックス
⑩	エアクリーナ Assy
⑪	リレーボックス
⑫	エンジンルームハーネス Assy
⑬	バッテリー

A	エアコンコンプレッサ
B	クランクプーリ
C	アイドラプーリ
D	補機ベルトオートテンショナ
E	オルタネータ
F	パワーステアリングオイルポンプ
G	アイドラプーリ
a	補機ベルト

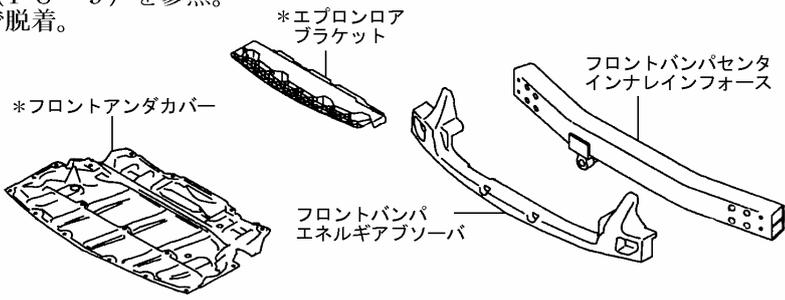
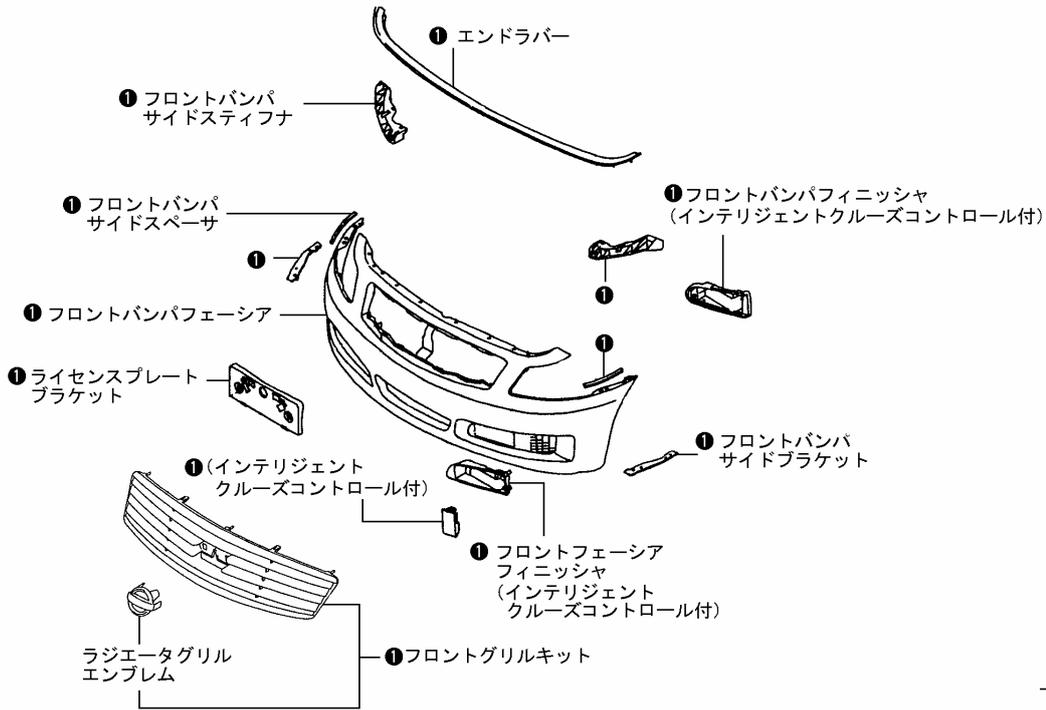
ディスタンスセンサAssy 脱着

- ▶ フロントバンパフェーシアの補給部品は塗装済。
- ▶ 装備については、装備一覧表 (P 8 ~ 9) を参照。
- ▶ 脱着作業時①グループは一体で脱着。
- ▶ *の部品は取替作業時に含む。

P.15 B010、020フロントバンパ脱着、フロントバンパ取替
 イラスト欄に誤りが有ったため、差し替え願います。

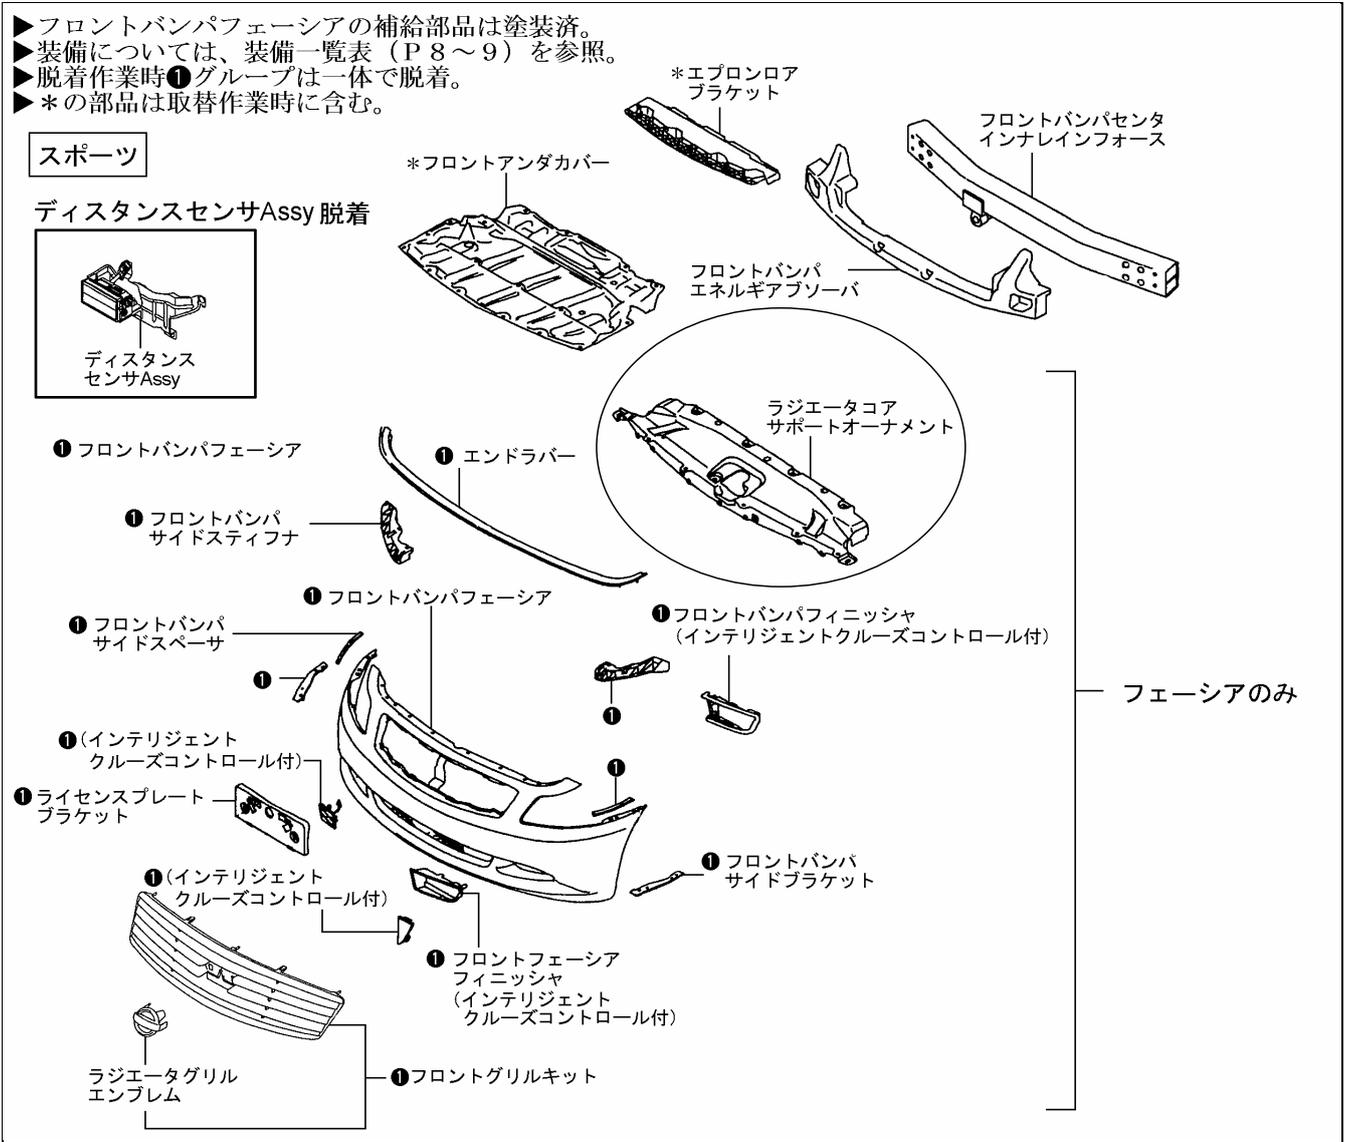
旧

: 誤り箇所

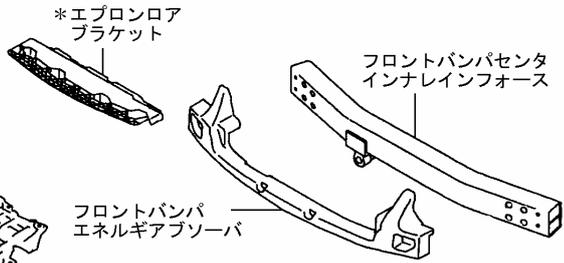
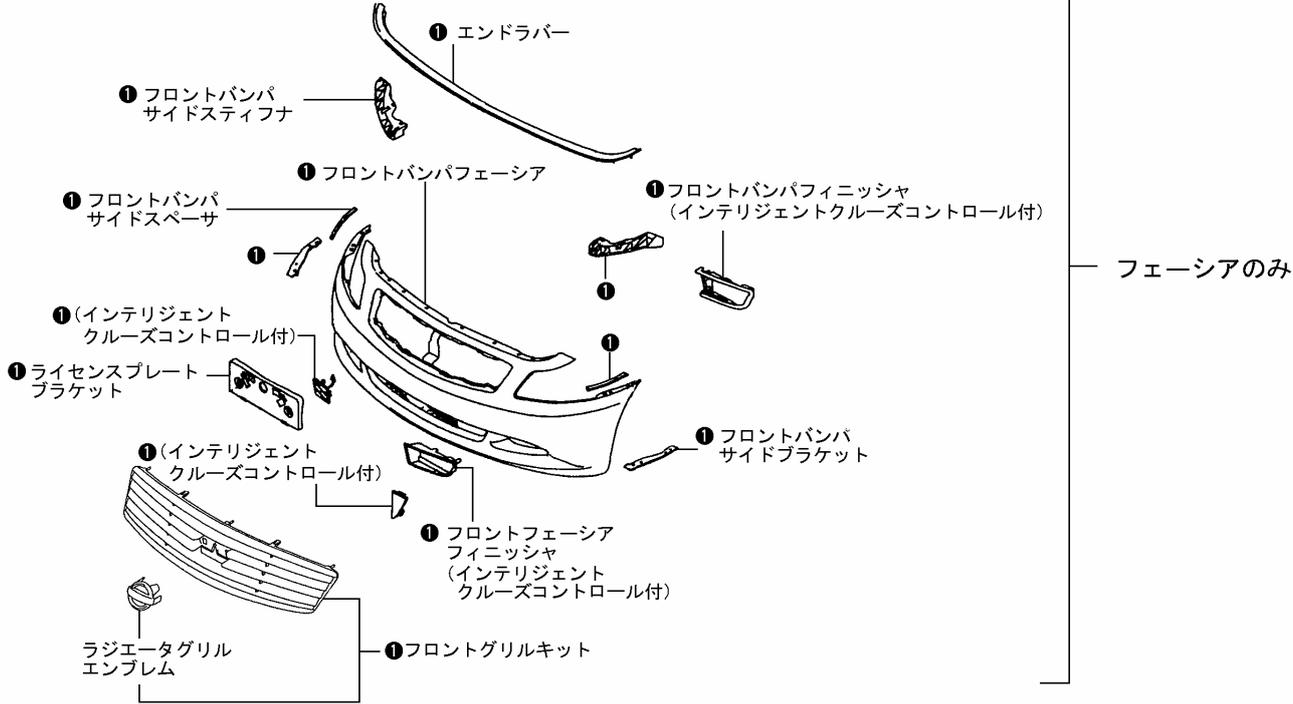
ディスタンスセンサAssy脱着

新

- ▶ フロントバンパフェーシアの補給部品は塗装済。
- ▶ 装備については、装備一覧表 (P 8 ~ 9) を参照。
- ▶ 脱着作業時①グループは一体で脱着。
- ▶ *の部品は取替作業時に含む。

*フロントアンダカバー

フロントバンパ
エネルギアブソーバ
