訂正のお願い

2013. 10 株式会社自研センター

*No.J-660 マツダ アテンザセダン 2013年3月(GJEFP、GJ5FP、GJ2FP系)を下記の通り訂正いたします。

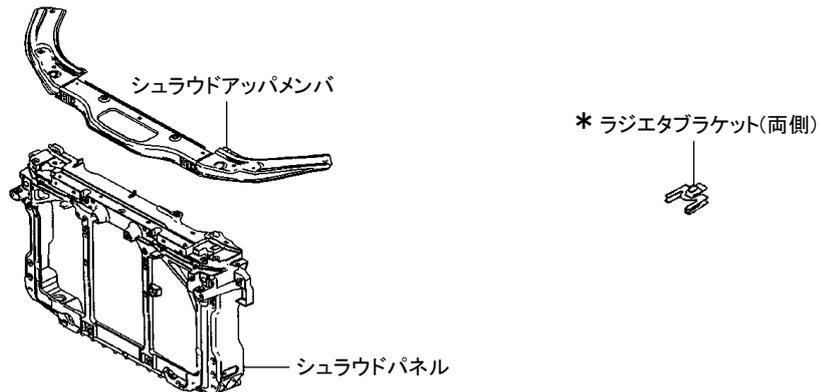
- ▶ シュラウドパネルは樹脂製で、シュラウドアツパメンバとともにボルトで締結されている。
- ▶ ①グループは一体で脱着。
- ▶ *の部品についてはコンデンサおよびラジエータ取外し状態時の作業には含まない。

B140	
(1) シュラウドパネル、シュラウドアツパメンバ取替	
0. 30	取外し状態 ・フロントバンパ ・F. バンパレーンフォースメント ・両側ヘッドランプユニット ・レーダセンサユニット ・コンデンサ ・ラジエータ
	(含) 作業および部品 ・付属品
SH-VPTR 0. 30	取外し状態 ・フロントバンパ ・F. バンパレーンフォースメント ・両側ヘッドランプユニット ・レーダセンサユニット ・コンデンサ ・ラジエータ ・インタクーラ
	(含) 作業および部品 ・付属品

0. 40	取外し状態 ・フロントバンパ ・F. バンパレーンフォースメント ・両側ヘッドランプユニット ・レーダセンサユニット ・両側ヘッドランプユニット ・レーダセンサユニット
	(含) 作業および部品 ・両側ラジエタブラケット脱着 ・付属品
SH-VPTR 0. 40	取外し状態 ・フロントバンパ ・F. バンパレーンフォースメント ・両側ヘッドランプユニット ・レーダセンサユニット ・インタクーラ
	(含) 作業および部品 ・両側ラジエタブラケット脱着 ・付属品
