# 訂正のお願い

2026. 7 株式会社自研センター

\*No.J-902 ダイハツ ハイゼット カーゴ (S700V、S710V 系) 2022 年 4 月について、  
下記の通り訂正いたします。

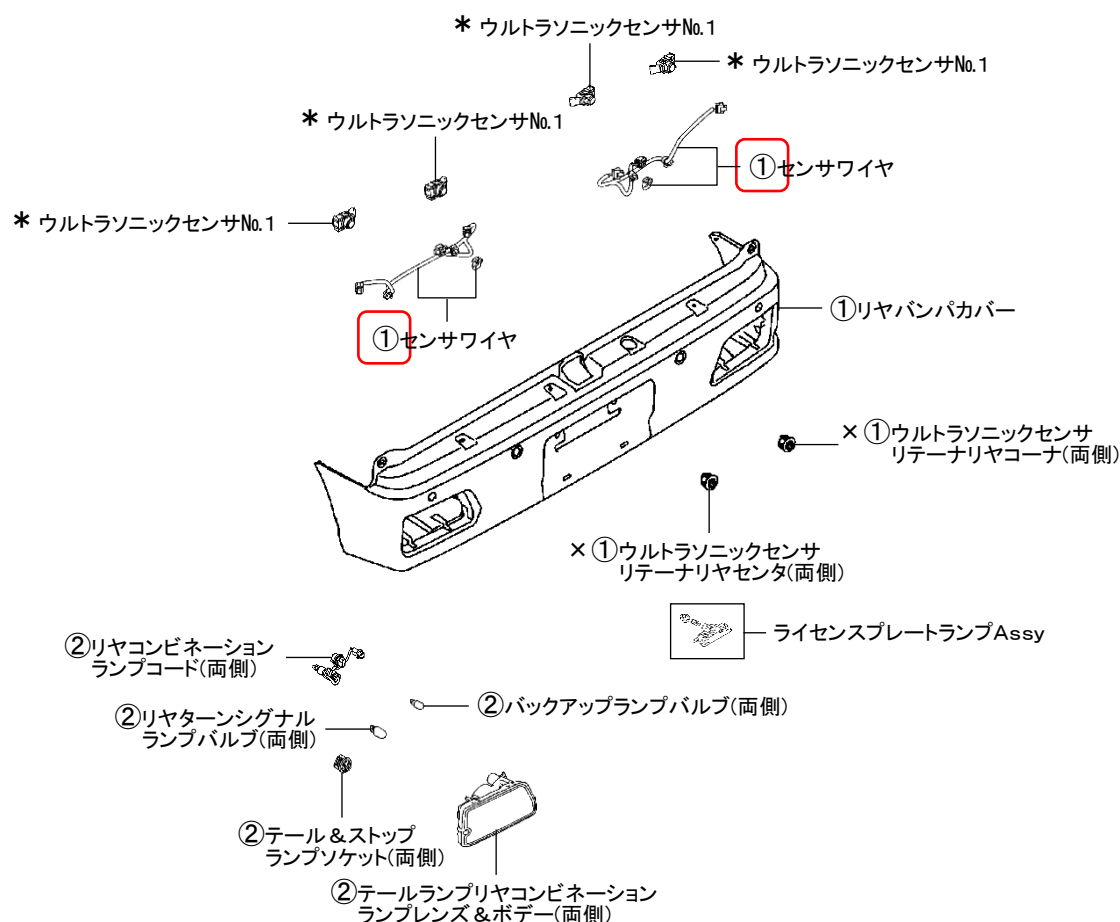
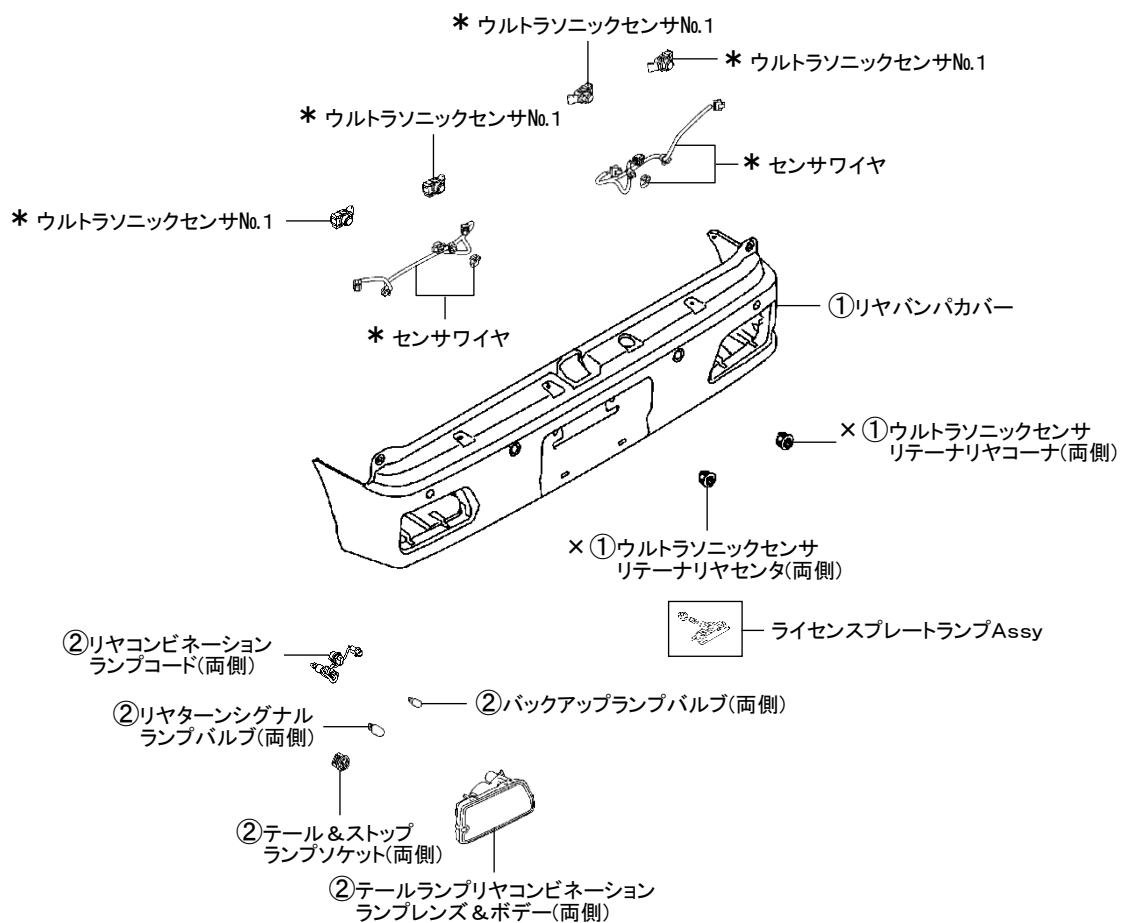
## P. 61 B410,420

イラスト欄の表記に誤りがありましたので、該当ページを差替え願います。

- ▶ リヤバンパカバーの補給部品は塗装済または材着
- ▶ 脱着作業時①②グループ毎にそれぞれ一体で脱着
- ▶ \*の部品については取替作業時に含む

| B410 | |
|---|---|
| ・リヤバンパカバーは、ウルトラソニックセンサNo.1をボデー側に残して脱着する作業 | |

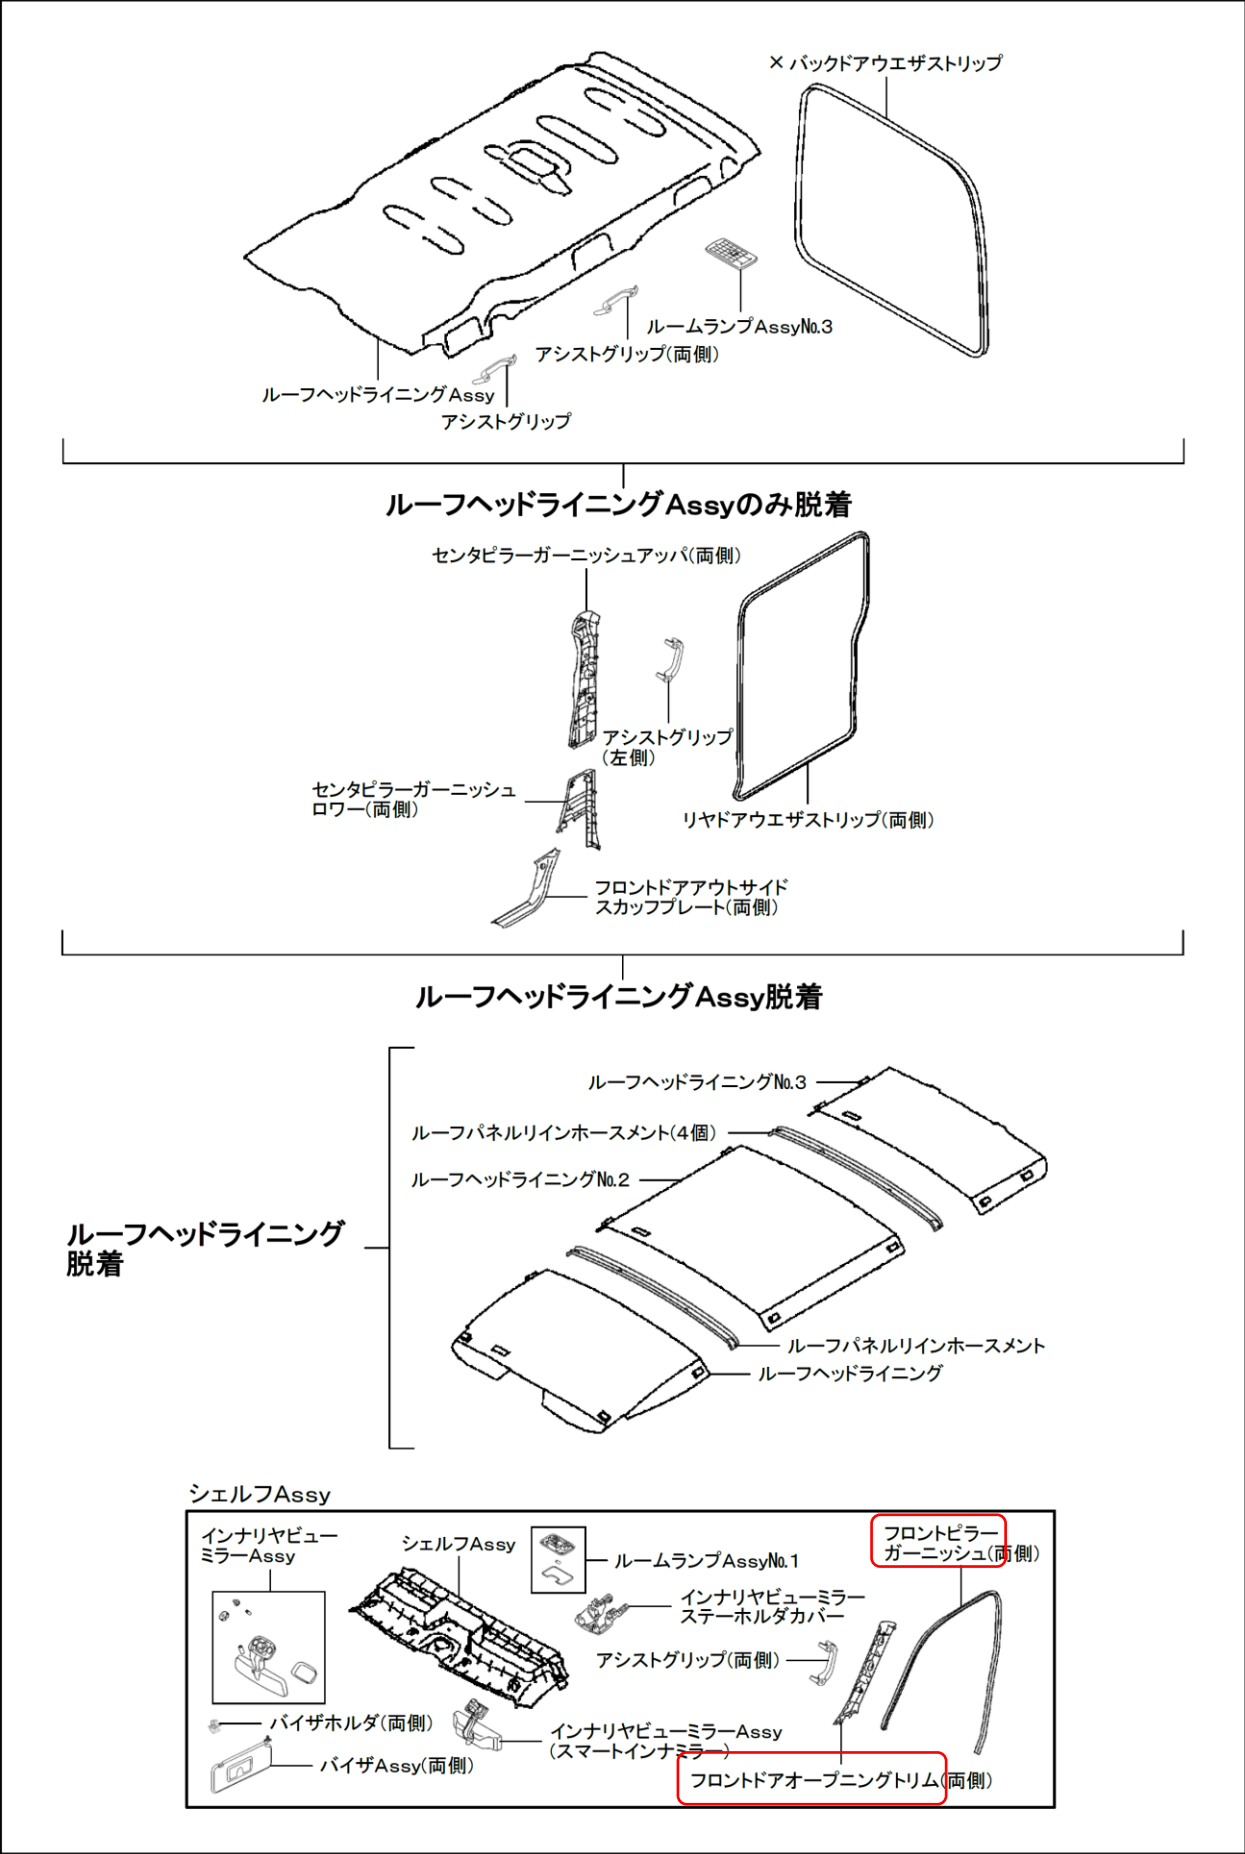
P.63 B430

部品名称に誤りがありましたので、該当ページを差替え願います。
