フロント下部 / 計測点

全体 1

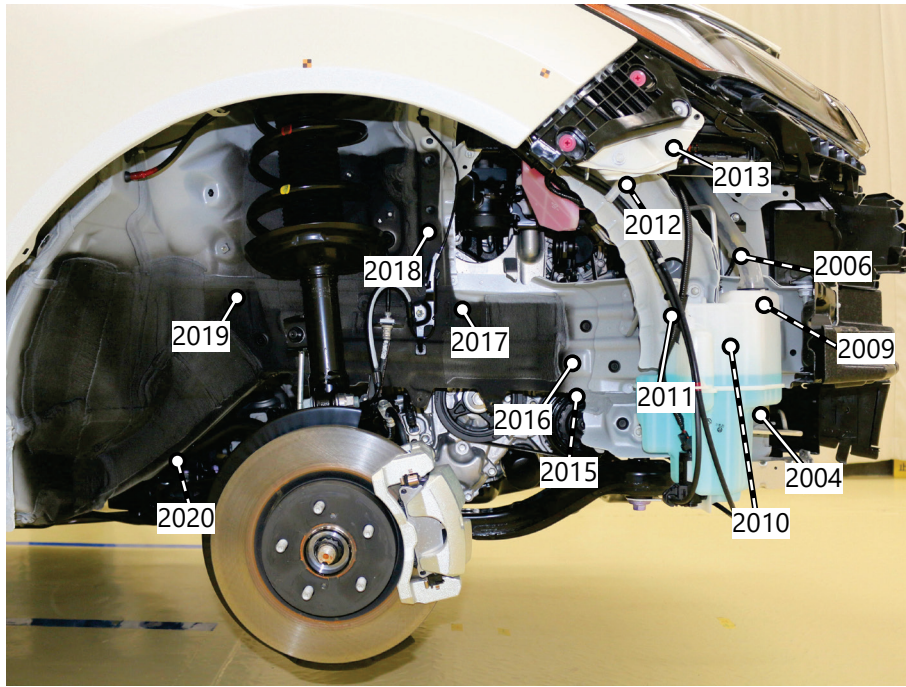
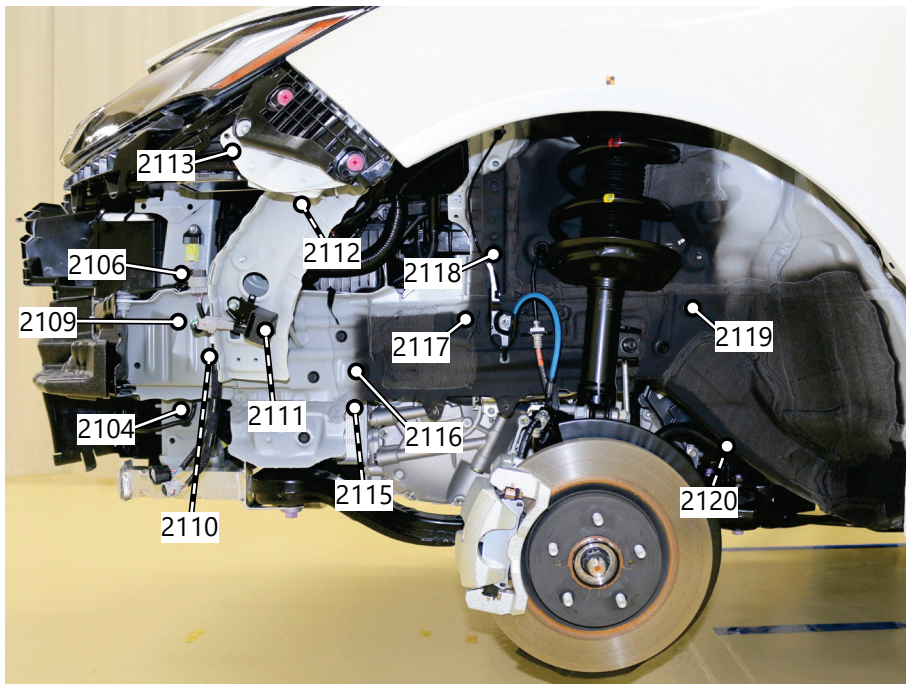
全体 2

計測点番号および形状											
2000	穴	2009	穴	2018	穴	2100	穴	2109	穴	2118	穴
2001	ボルト頭	2010	穴	2019	穴	2101	ボルト頭	2110	穴	2119	穴
2002	穴	2011	穴	2020	穴	2102	穴	2111	穴	2120	穴
2003	穴	2012	穴	2021	ボルト頭	2103	穴	2112	穴	2121	ボルト頭
2004	穴	2013	ボルト頭	2022	ボルト頭	2104	穴	2113	ボルト頭	2122	ボルト頭
2005	穴	2014	ボルト頭	2023	穴	2105	穴	2114	ボルト頭	2123	穴
2006	穴	2015	穴	2024	穴	2106	穴	2115	穴	2124	穴
2007	ボルト頭	2016	穴	—		2107	ボルト頭	2116	穴	—	
2008	ボルト頭	2017	穴	—		2108	ボルト頭	2117	穴	—

測定時に取外した部品		
フロントバンパカバー	ミリメータウェーブレーダセンサ Assy	フロントバンパエネルギーアブソーバNo.2
フロントバンパアブソーバロウ	エンジンアンダカバーNo.1	エンジンアンダカバーNo.2
左右フロントフロアカバー	フロントフロアカバーセンタ	左右フロントフェンダライナ
左右フロントフェンダエプロンシール	ウオッシュインレット	ウインドシールドウォッシュャージャーAssy

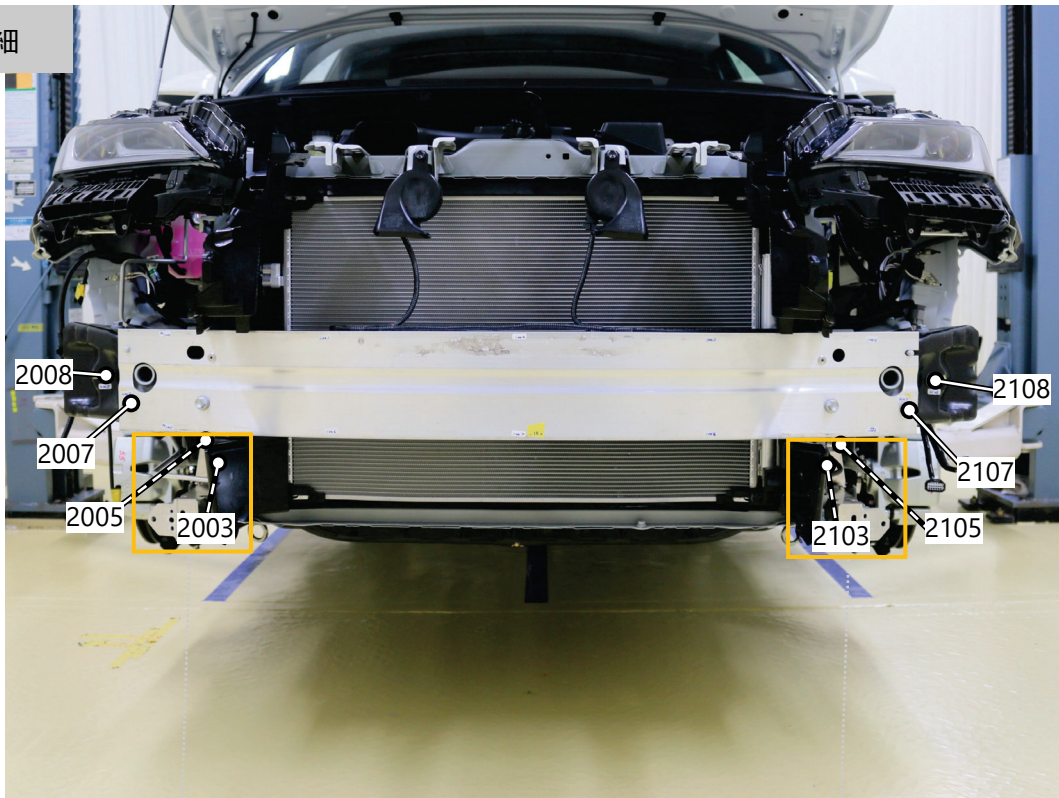
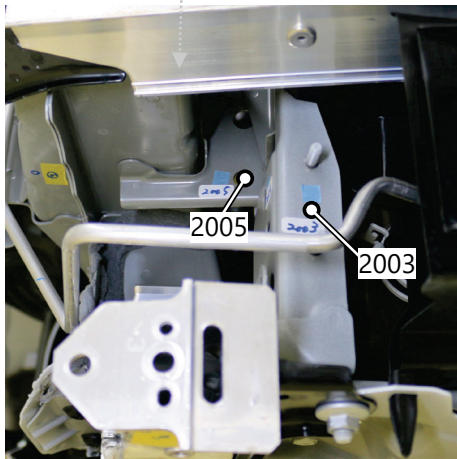
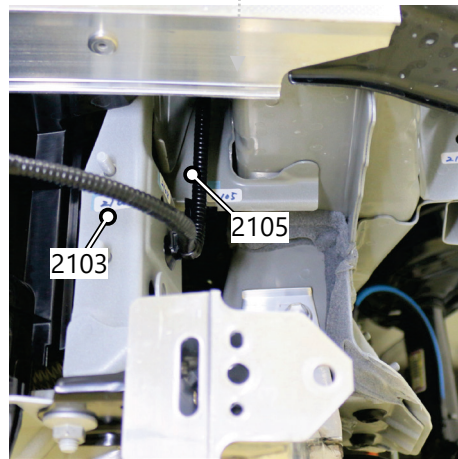
詳細

計測点番号および形状

2003	穴	2103	穴
2005	穴	2105	穴
2007	ボルト頭	2107	ボルト頭
2008	ボルト頭	2108	ボルト頭

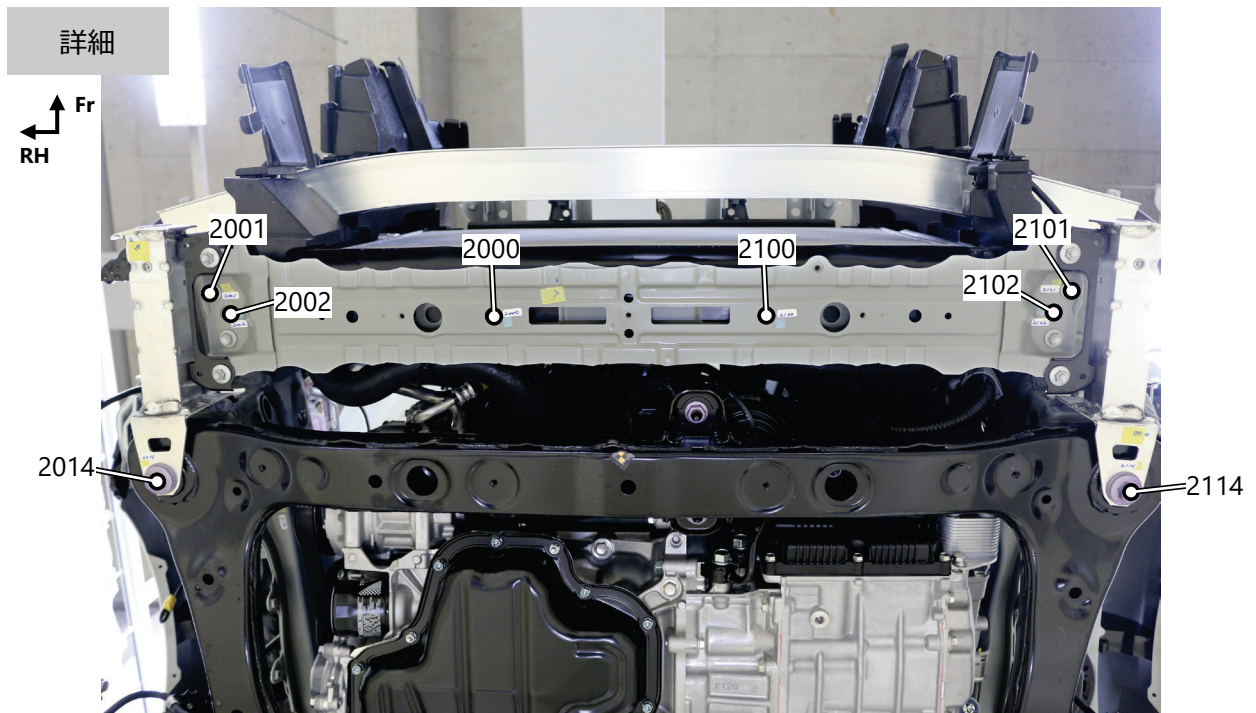
計測点番号および形状

2000	穴	2100	穴
2001	ボルト頭	2101	ボルト頭
2002	穴	2102	穴
2014	ボルト頭	2114	ボルト頭

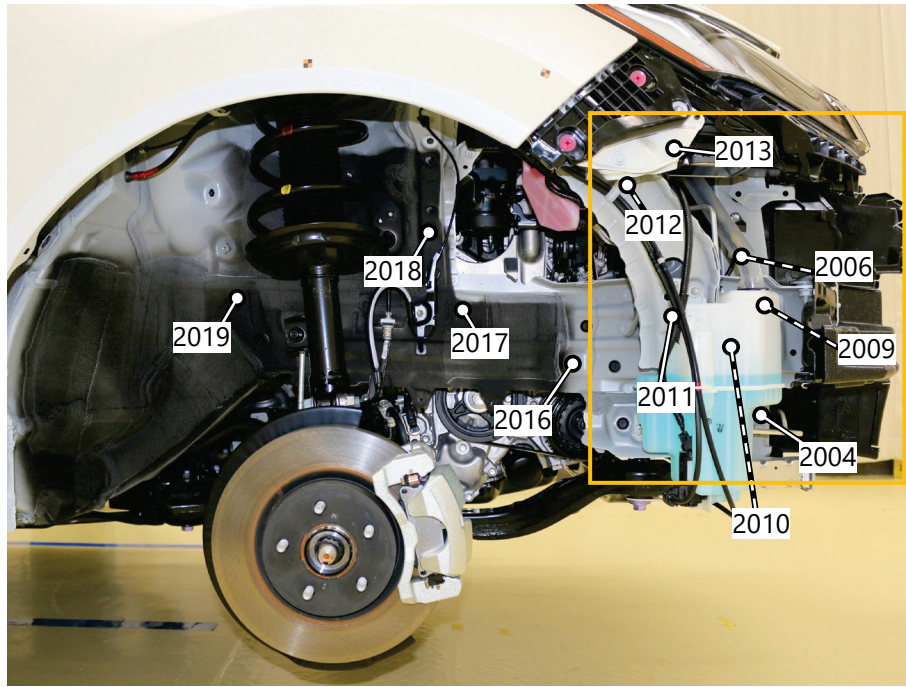
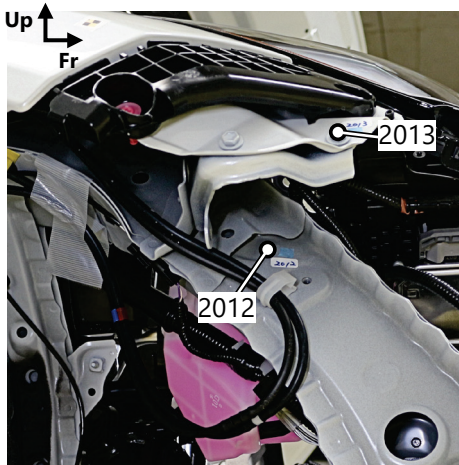
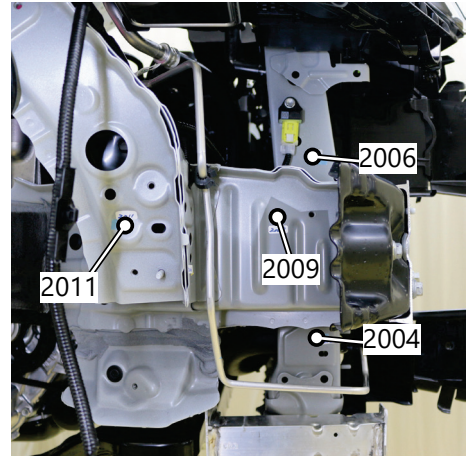
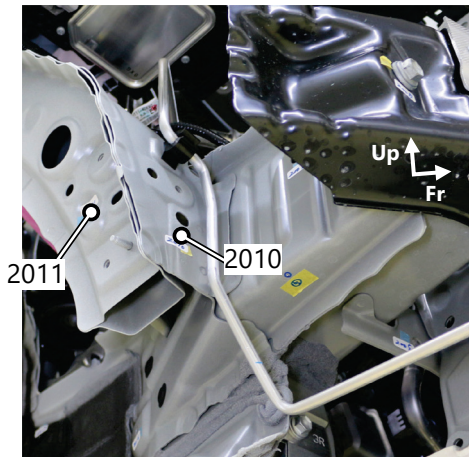
詳細

計測点番号および形状

2004	穴	2011	穴	2017	穴
2006	穴	2012	穴	2018	穴
2009	穴	2013	ボルト頭	2019	穴
2010	穴	2016	穴	—	—

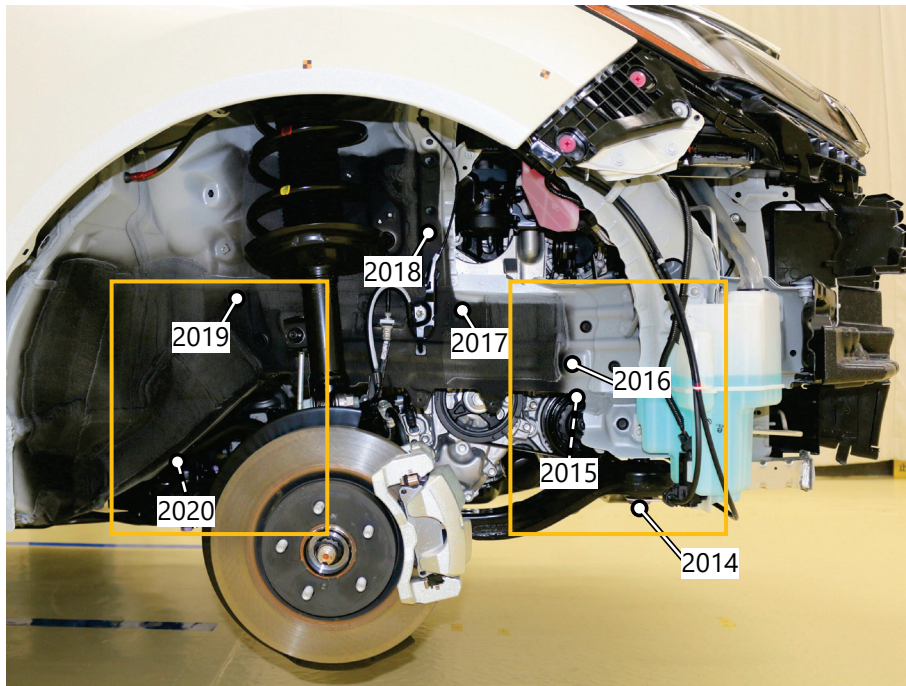
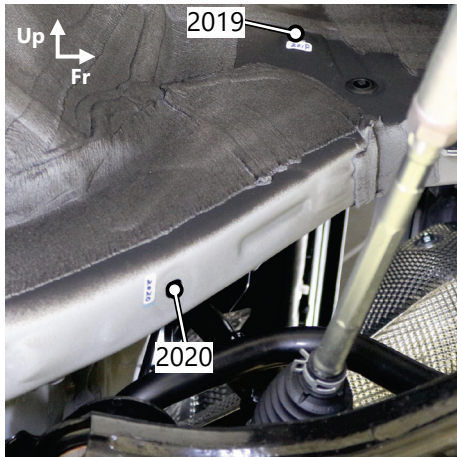
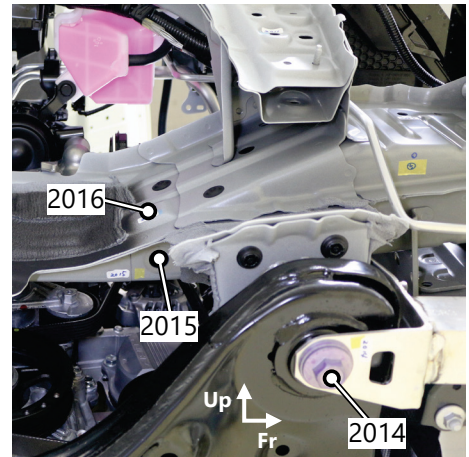
詳細

計測点番号および形状

2014	ボルト頭	2018	穴
2015	穴	2019	穴
2016	穴	2020	穴
2017	穴	—	—

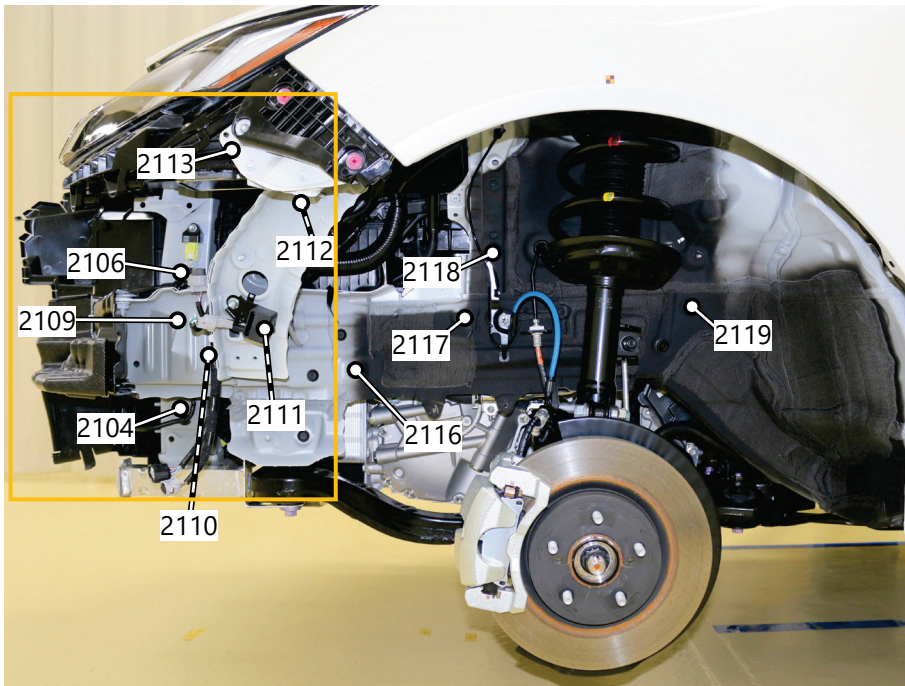
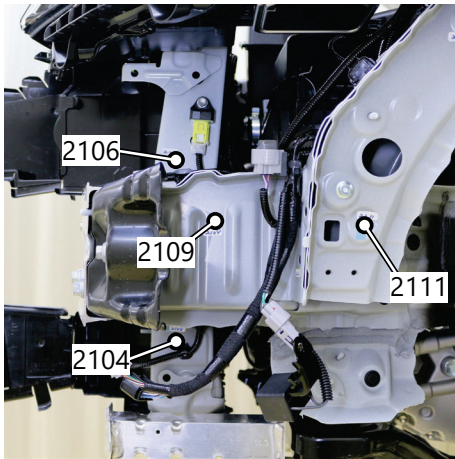
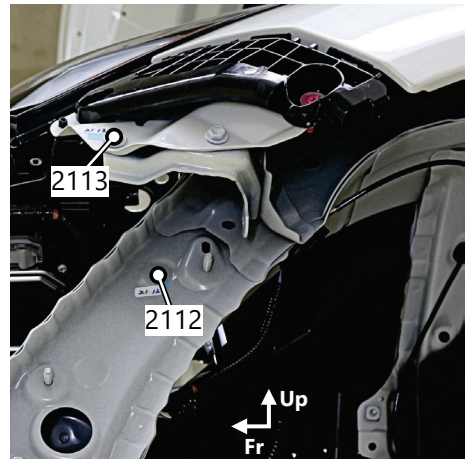
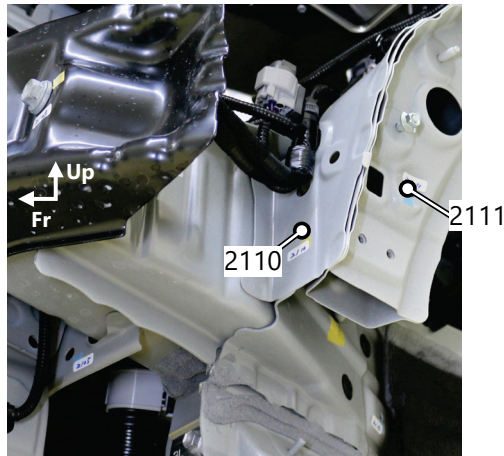
詳細

計測点番号および形状

2104	穴	2111	穴	2117	穴
2106	穴	2112	穴	2118	穴
2109	穴	2113	ボルト頭	2119	穴
2110	穴	2116	穴	—	—

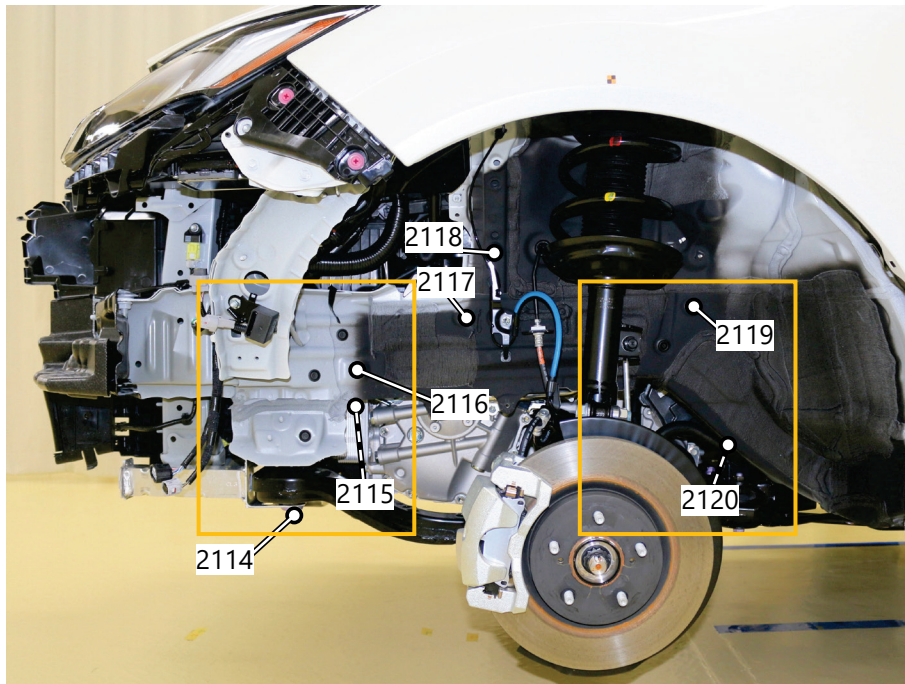
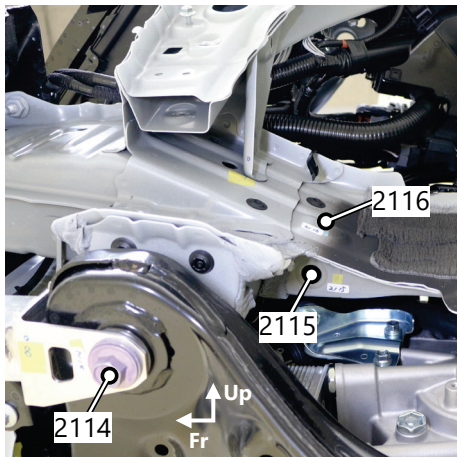
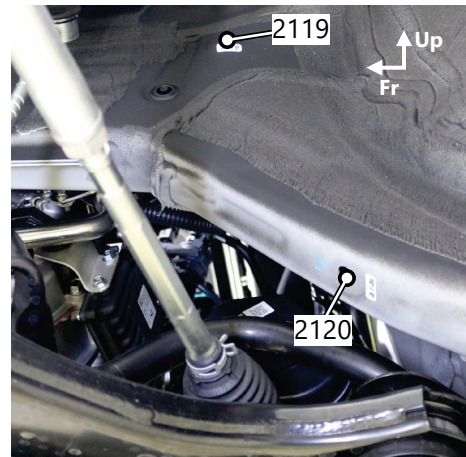
詳細

計測点番号および形状

2114	ボルト頭	2118	穴
2115	穴	2119	穴
2116	穴	2120	穴
2117	穴	—	—
