訂正のお願い

2021.4 株式会社自研センター

*No.J-492 トヨタ ランドクルーザー (200系) 2007年12月を下記の通り訂正いたします。

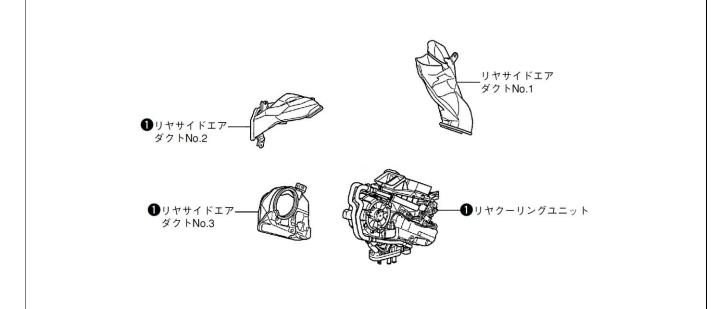
M222 U	ノヤクーリ	ノングユニット脱着または取替		1台
0.30 クーラガスチャージ 1.00増				
		取外し状態		
		・左サードシート		
		(含)作業および部品の脱着または取替		
 冷却水補充		・リヤサイドエアダクトNo.1		
0.30増		[除]作業および部品の脱着または取替		
		・トリム類	・フロンガス代	
フロンガス回収・	再使用			
0.40	増

▶脱着作業時❶グループは一体で脱着。

指数テーブルの一部に追加訂正があったため、該当ページを差替え願います。

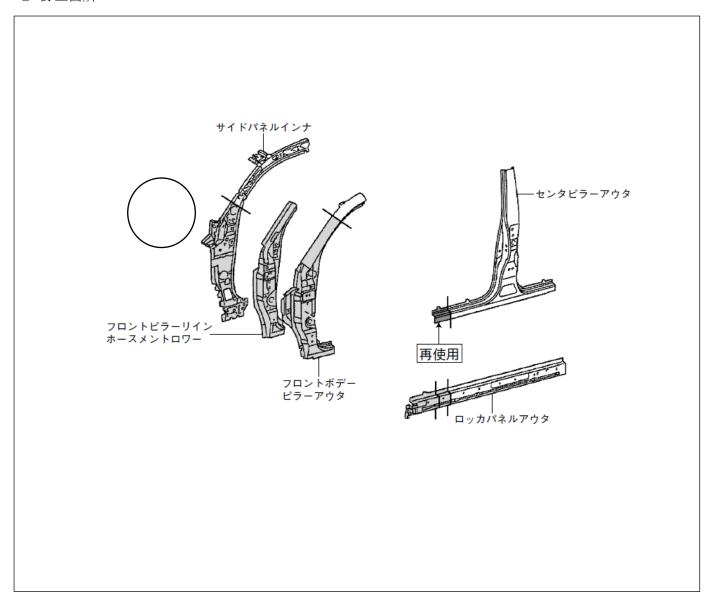
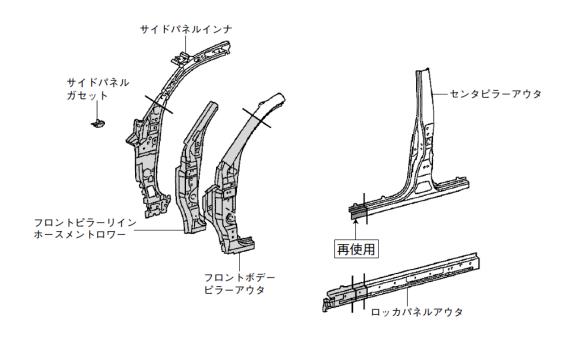
P.29 B191

〇:訂正箇所

B191	片側フロントと	プラー取替		片側
	7.40	フロントピラー上部および下部 (ロッカパネル部) での 取外し状態 ・ボンネット (フード) ヒンジ Assy ・フロントフェンダエプロン ・カウルトップサイドパネル ・フロントドア (含) 作業および部品の脱着または取替 ・サイドパネルガセット ・フロントピラーリインホースメントロワー ・サイドパネルインナ 「備考」 ※センタピラーアウタ前端部は再使用する。	・ステップパネル ・インストルメントパネル ・ウインドシールドガラス ・配線

▶カット断面図はB190 (P28)を参照。

イラスト欄の一部に誤りがあったため、差替え願います。

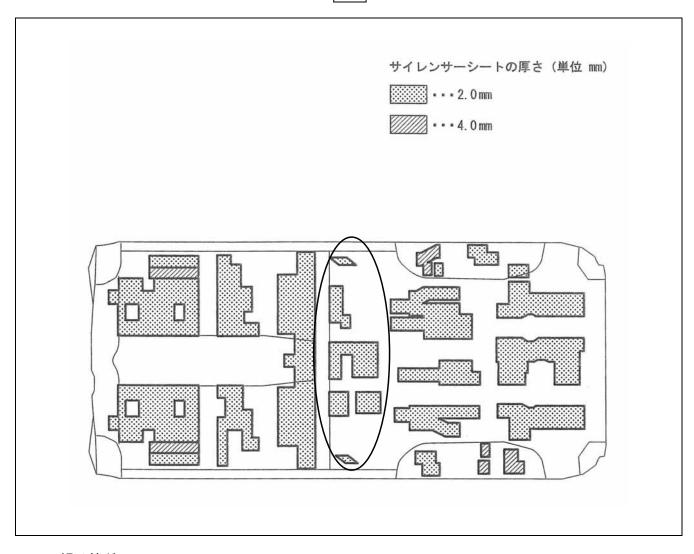
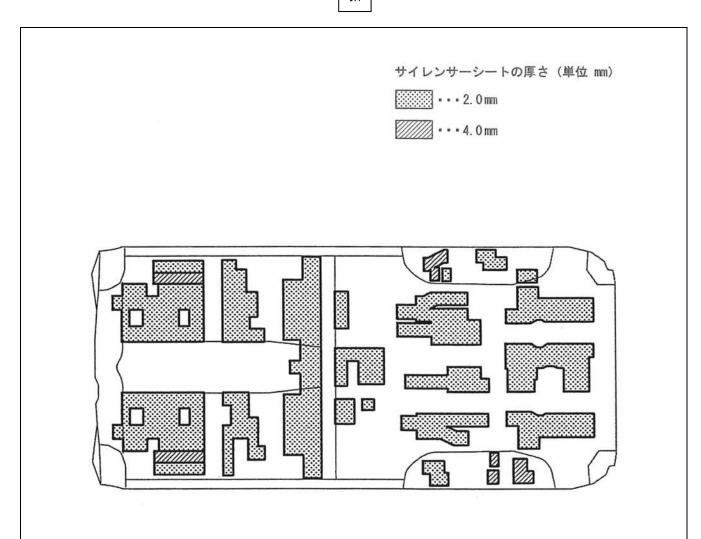
P.121 サイレンサシート貼り付け位置

旧

: 誤り箇所

イラストに誤りが有ったため、差し替え願います。
