訂正のお願い

2021.6 株式会社自研センター

*No.J-764 スズキ ソリオ (MA26S、MA36S 系) 2016 年 5 月を下記の通り訂正いたします。

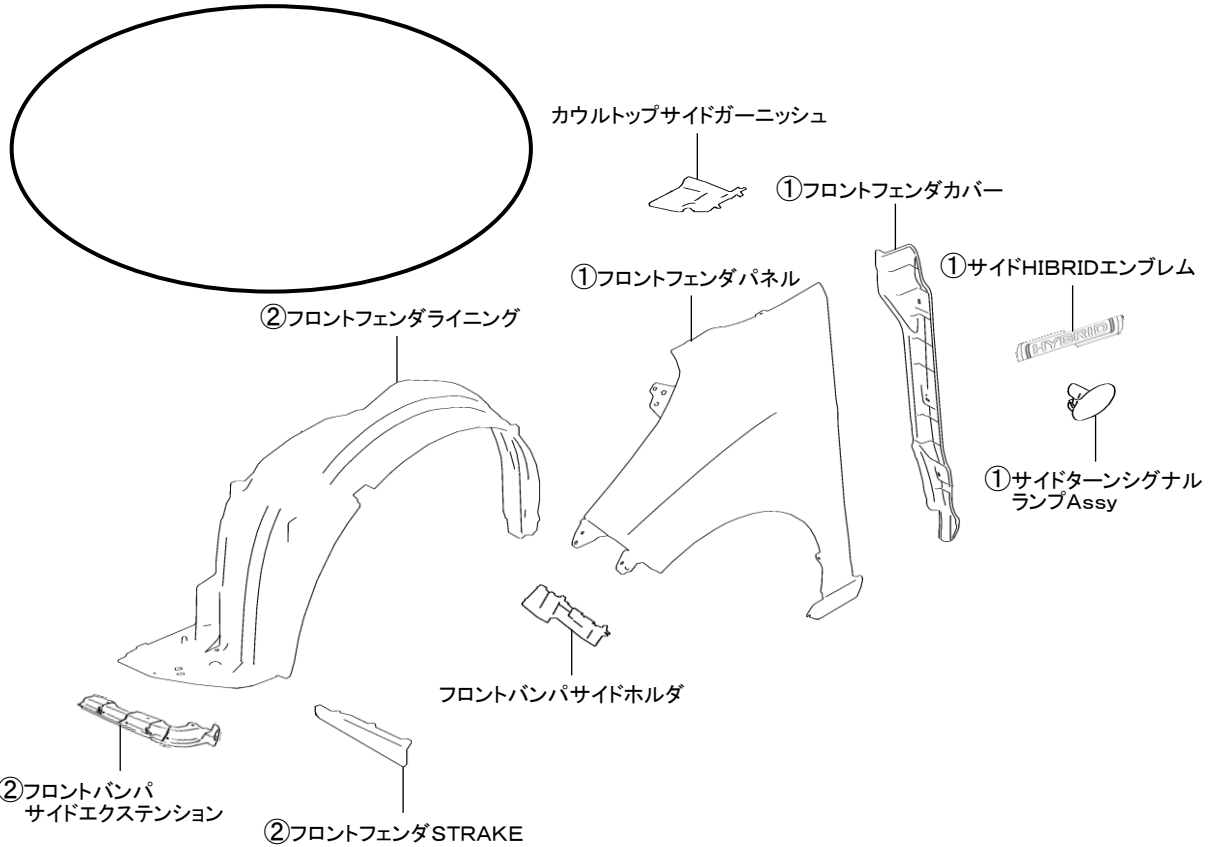
P.29 B100、110

指数テーブルの訂正に伴いイラスト欄の一部を変更しましたので、該当ページを差替え願います。

○:訂正箇所

- ▶ 装備については装備一覧表(P.11～14)を参照。
- ▶ 脱着作業時①②グループ毎にそれぞれ一体で脱着。

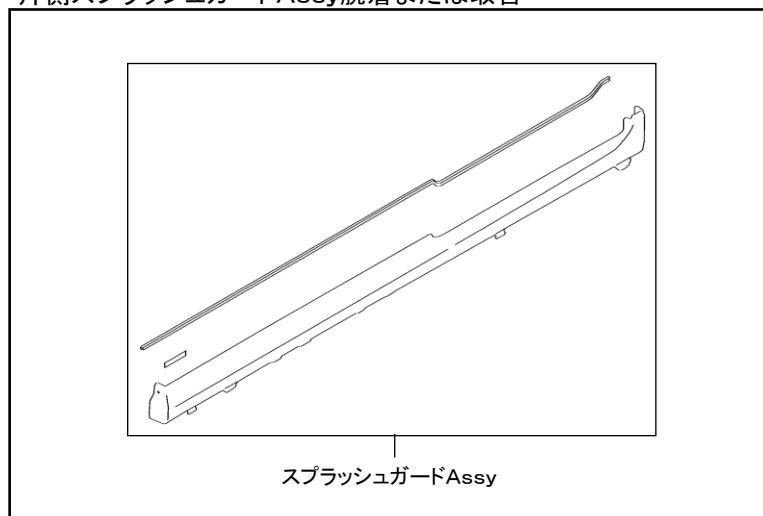
片側スプラッシュガードAssy脱着または取替

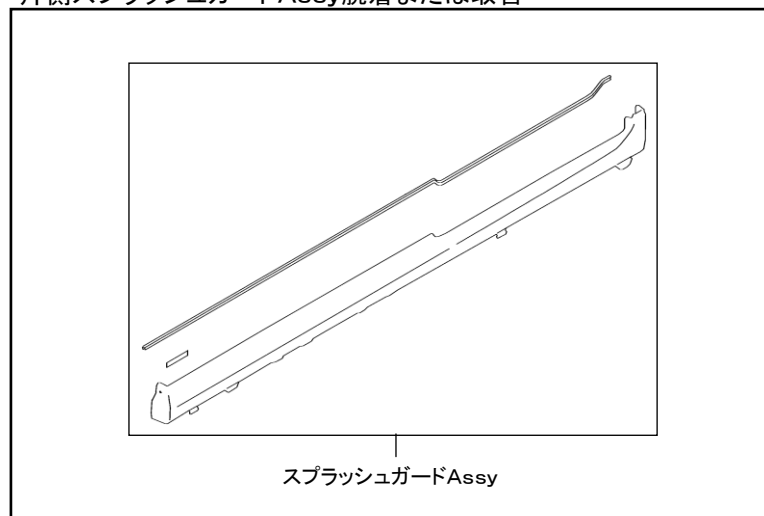
片側スプラッシュガードAssy脱着または取替
