# 訂正のお願い

2025. 4 株式会社自研センター

\*No.J-963 スバル クロストレック S : H E V ( G U F 系) 2025 年 3 月について、  
下記の通り訂正いたします。

## P.86 B260

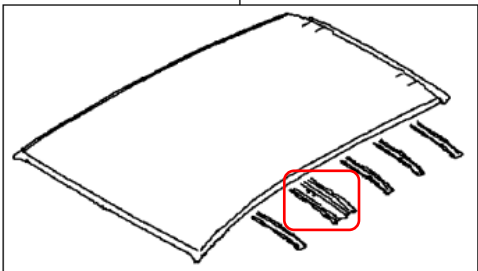
サンルーフ

TスタッドプレートCOMP(16個)

ルーフパネルCOMP

イラスト欄の表記に誤りがありましたので、該当ページを差替え願います。

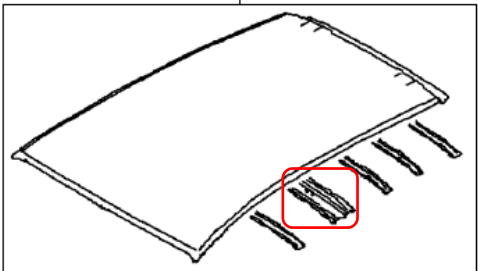
ルーフレール

TスタッドプレートCOMP(14個)

ルーフパネルCOMP

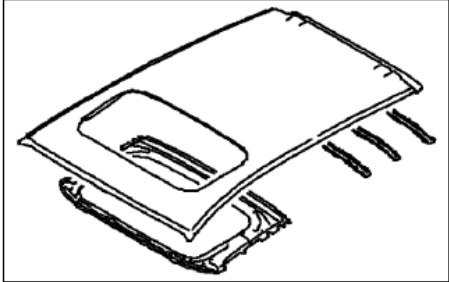
サンルーフ

TスタッドプレートCOMP(16個)

ルーフパネルCOMP

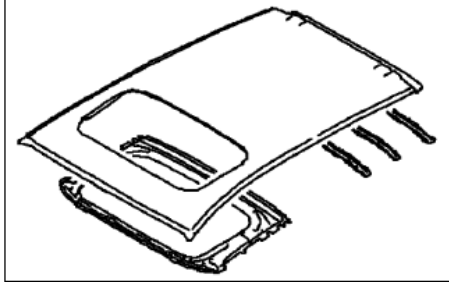
ルーフレール サンルーフ

TスタッドプレートCOMP(14個)

ルーフパネルCOMP
