# NEWS

自研センターニュース 令和7年5月15日発行  
毎月1回15日発行（通巻596号）

# スバル クロストレック (GUD、GUE 系) ソナーホルダ取付け作業

## 低隠ぺい性塗色 補修塗装作業事例 その2

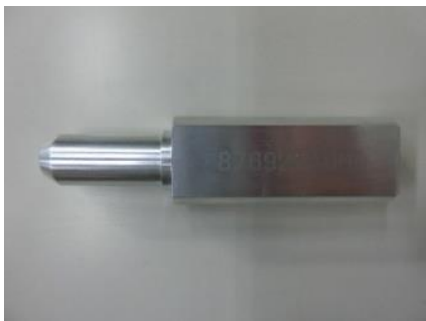
| <p>■SST : ソナーツール (87692VA000)</p> | <p>ソナーホルダをリヤバンパフェースに取付ける際に、それぞれのセンサホルダの中心位置を合わせるために使用します。</p> |

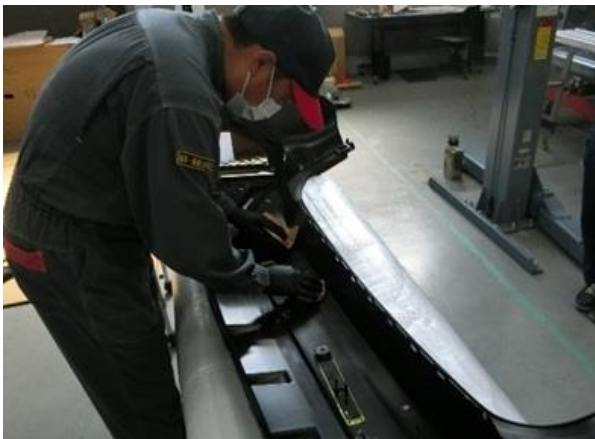
| | <p>① リヤバンパフェースのソナーホルダ取付け部（プライマ塗布部）を脱脂します。</p> |

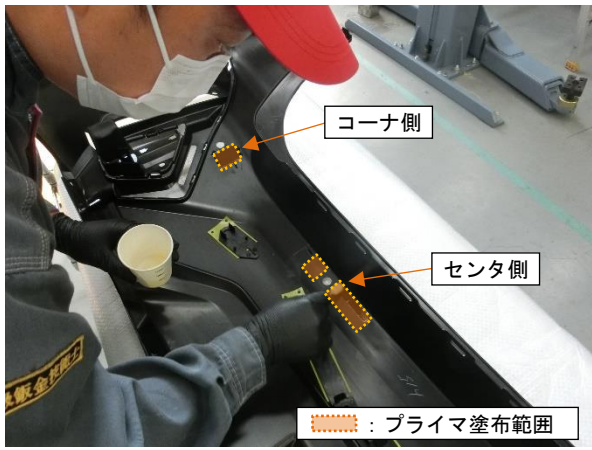
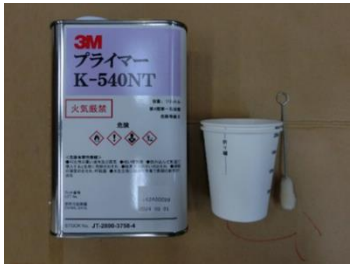
| <p>プライマ : 3M 製 K540NT または同等品</p> | <p>② プライマを容器に取分け、スポンジを使用して塗布範囲（4ヶ所）にプライマを塗布します。</p> <div data-bbox="837 1294 1433 1518"> <p>コーナ側 2ヶ所      センタ側 2ヶ所</p> <p>■ : 両面テープ貼付け部</p> </div> <p>【注意】</p> <ul style="list-style-type: none"> <li>・プライマは揮発性が高く塗装面を痛めてしまうため、リヤバンパフェース表面にはみ出さないように塗布すること</li> <li>・プライマが乾いた後に再塗布しないこと</li> </ul> |

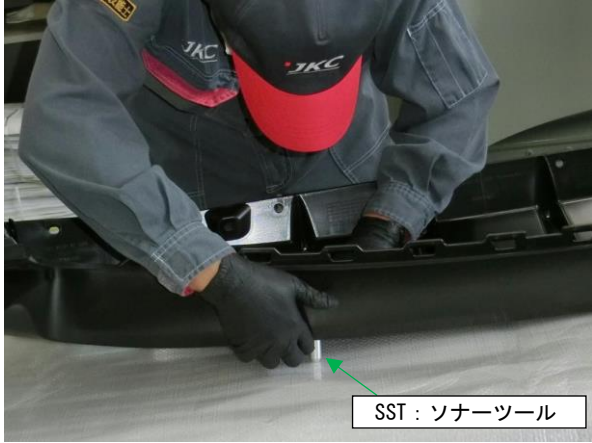
| | <p>⑤ リヤバンパフェースのセンサホールに、SST の先端部を差込みます。</p> <div data-bbox="858 734 1230 1014"> </div> <p>※写真はソナーセンタホルダの剥離紙を剥がす前の状態</p> |

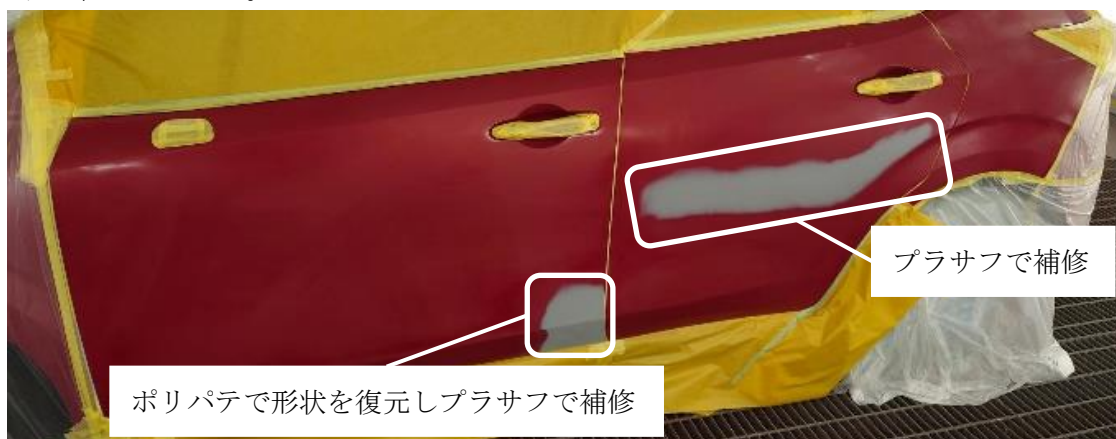
左フロントドア下部にへこみを伴う損傷があり、ポリパテで形状を復元し、2 液型プラサフを塗装して補修しました。また左リヤドア中央部には線傷があり、ポリパテを使用せずに 2 液型プラサフを塗装して補修しました。補修した状態に対して、左フロントドアパネル内および、左リヤフェンダへぼかし塗装を行い仕上げました。

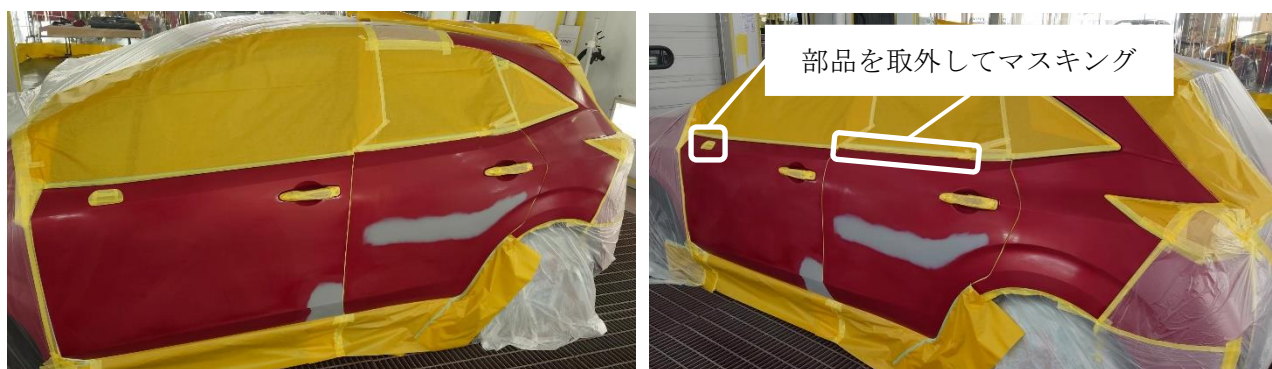
左フロントドアと左リヤドアのプラサフ周辺に上塗り用足付け、その他の部分へぼかし部足付けを行い、左リヤフェンダにぼかし部足付けを行った後に上塗り用マスキングを行います。ドアミラーとリヤドアのベルトモールは、マスキングが困難であったため、今回は取外しています。(詳細は 7. ポイントで説明)

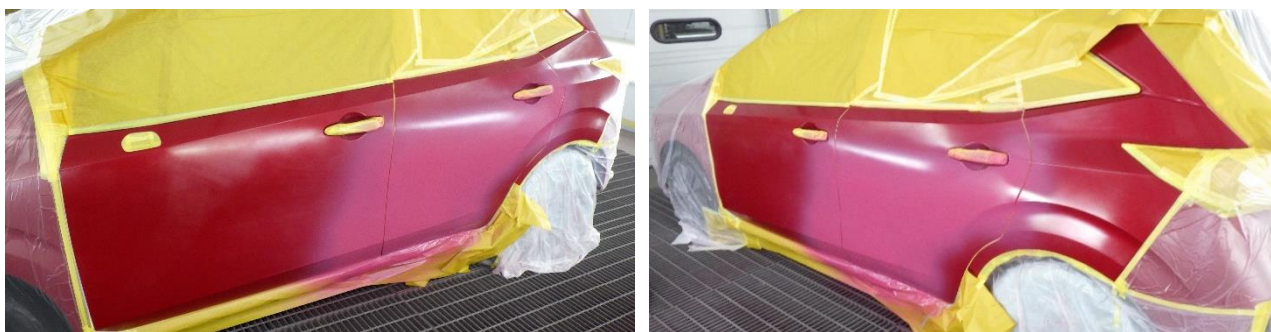
脱脂、清掃を実施後、メーカー指示に沿って調合したぼかし用下色塗料を塗装します。プラサフが透けていないかを確認し、透けていなければカラーベースの塗装に移行します。

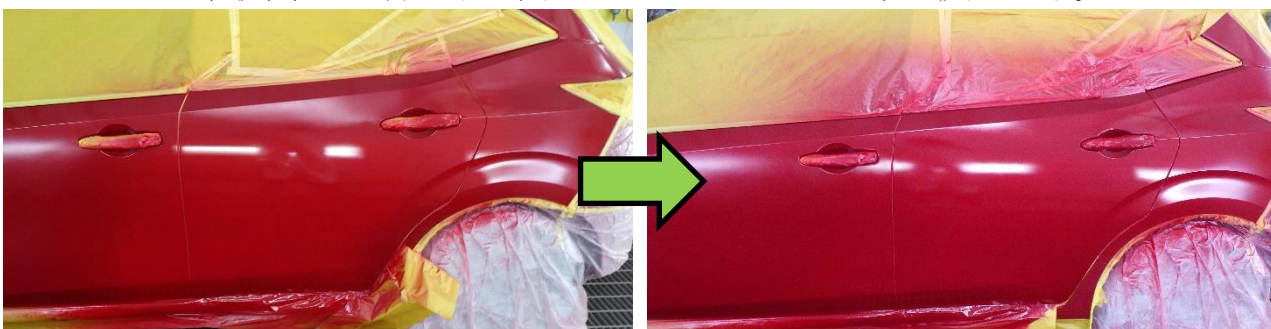
カラーベース塗装後、仕上がり確認を行い、問題がなければクリアの塗装に移行します。

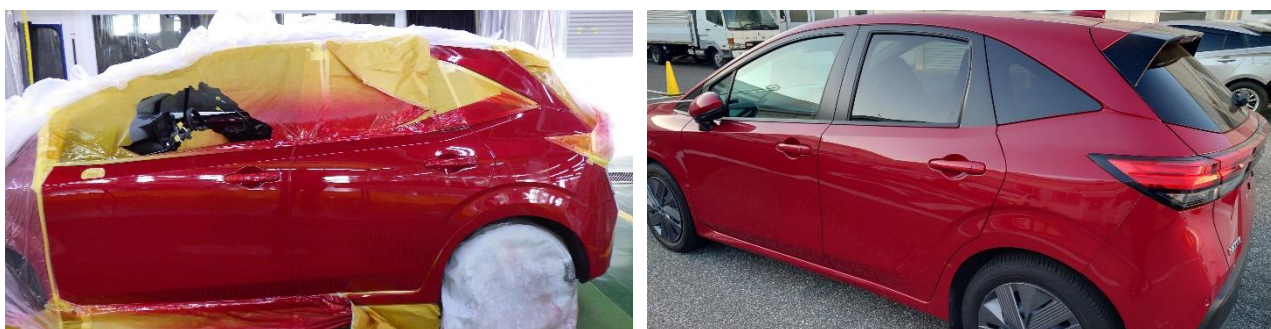
強制乾燥後、磨き作業でゴミブツの研磨、目消し、艶出しを行い塗装作業は終了です。

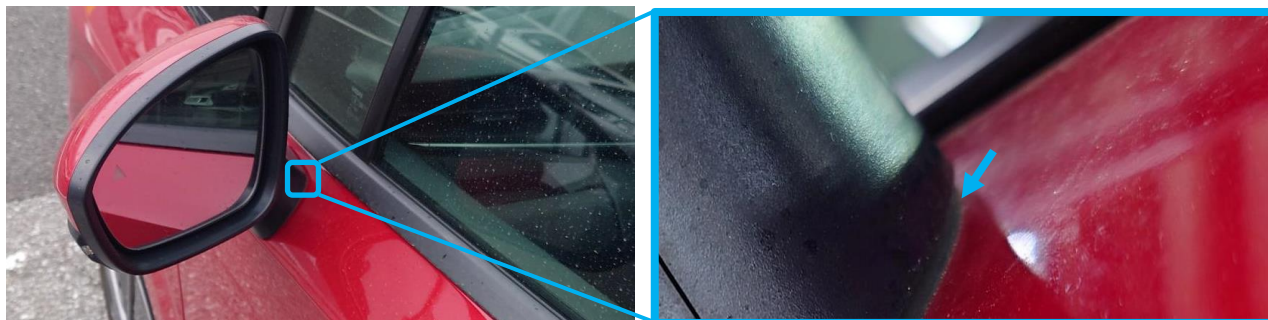
ドアミラーのモールが、カバーより内側で密着しておりマス킹が貼りに難いため、マス킹の浮きによるモールへの塗料付着や、マス킹を剥がした際にパネルの塗膜が剥がれてしまうことが懸念され、塗装品質が確保できないと判断し、今回は取外してマス킹を行いました。

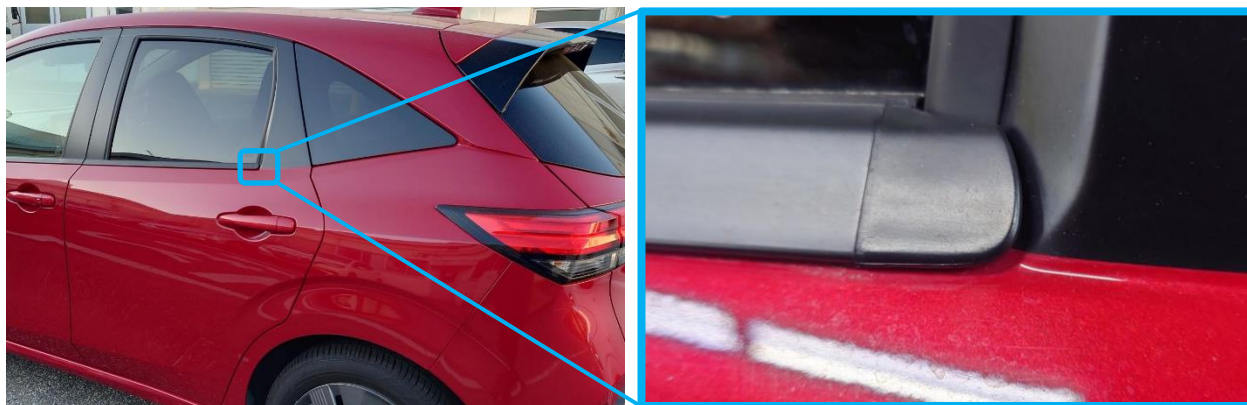
ベルトモールの後端にドアパネルとの隙間があり、内側に見えるブラックアウトテープを確実にマスキングする必要があります。

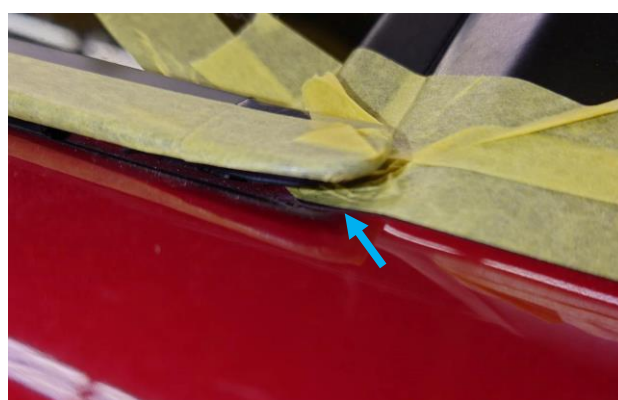
しかしベルトモールとブラックアウトテープが重なっており、中のブラックアウトテープを見切るマスキングが貼り難いため、マスキングの浮きによるブラックアウトテープへの塗料付着や、マスキングを剥がした際にパネルの塗膜が剥がれてしまうことが懸念されることから、塗装品質が確保できないと判断し、今回は取外してマスキングを行いました。なお、ベルトモールは再使用可能部品でした。

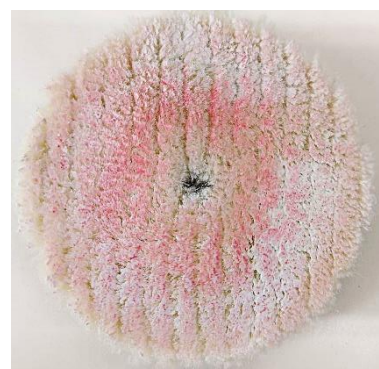
この塗色の新車塗膜は、トップコートにノーマルクリヤが塗装されておりません。そのため、リヤフェンダ上部などでクリヤのぼかし際を磨くと、新車塗膜のカラークリヤが削れて右下写真のようにバフに赤色が付着します。しかし、ぼかし際を磨く程度の削れ具合では色の違いを確認できませんでした。

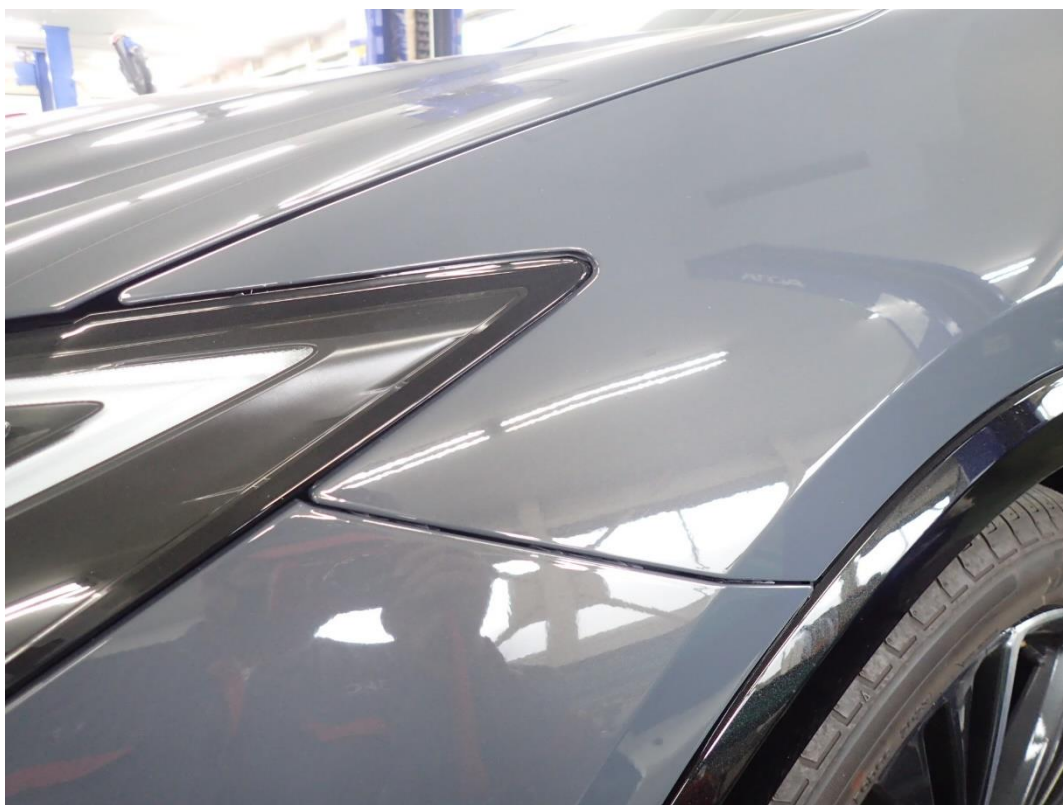
グレーソリッドのように見えますが、強い光を当てた周辺に光輝顔料の輝きがみられます。

室内：蛍光灯下で撮影

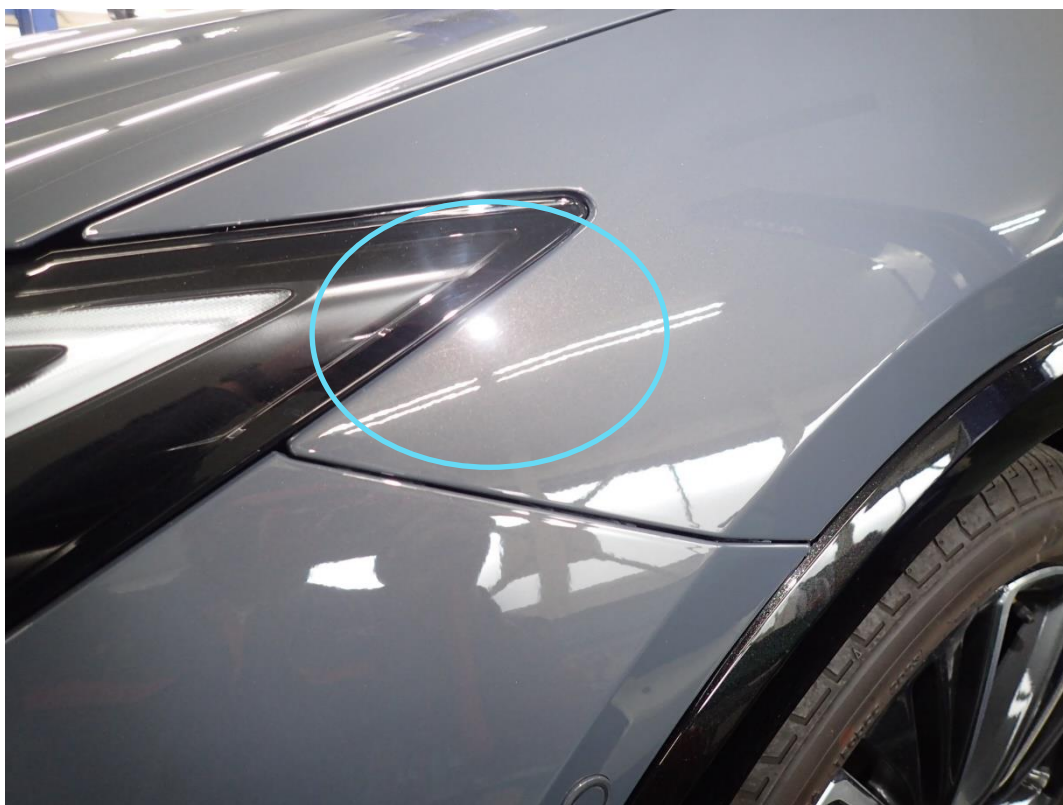
室内：蛍光灯下でハンディライトを当てて撮影（○部）

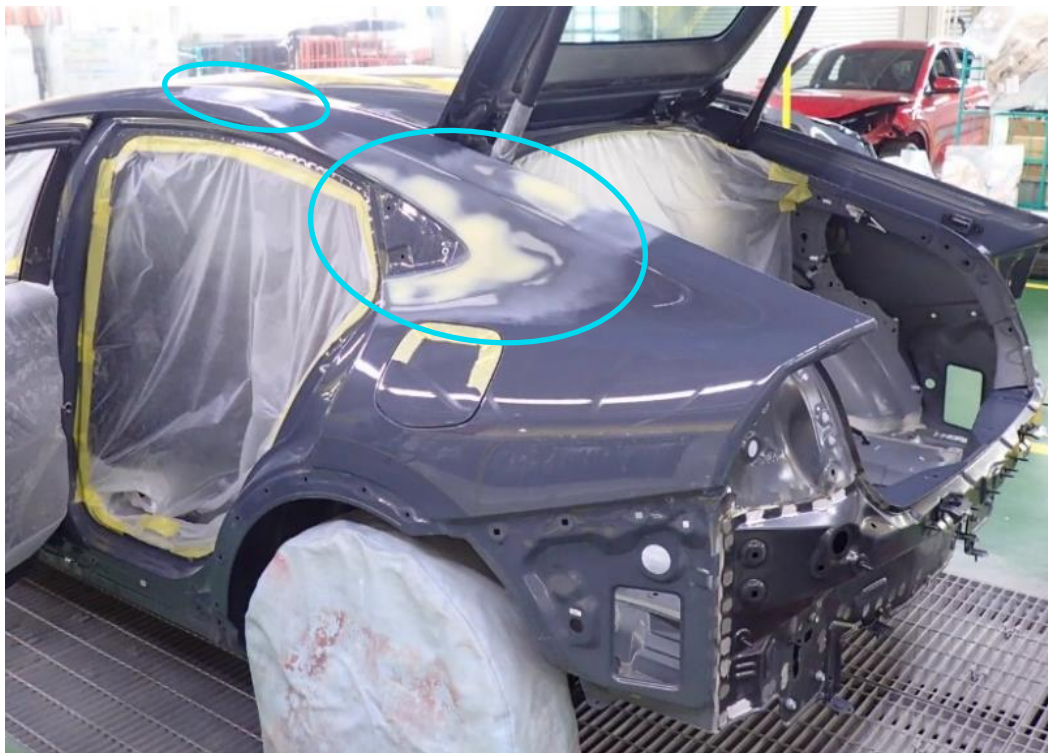
板金修正後にポリパテ研ぎ後の状態

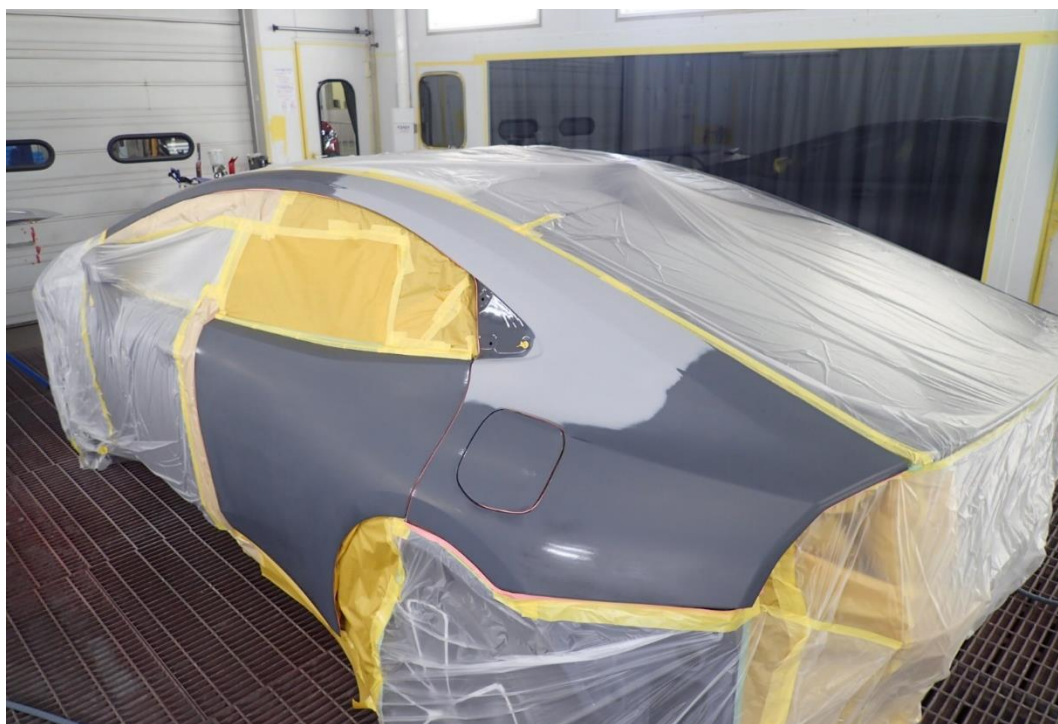
プラサフ研ぎ、ぼかし部足付け後に上塗り用マスキングをした状態

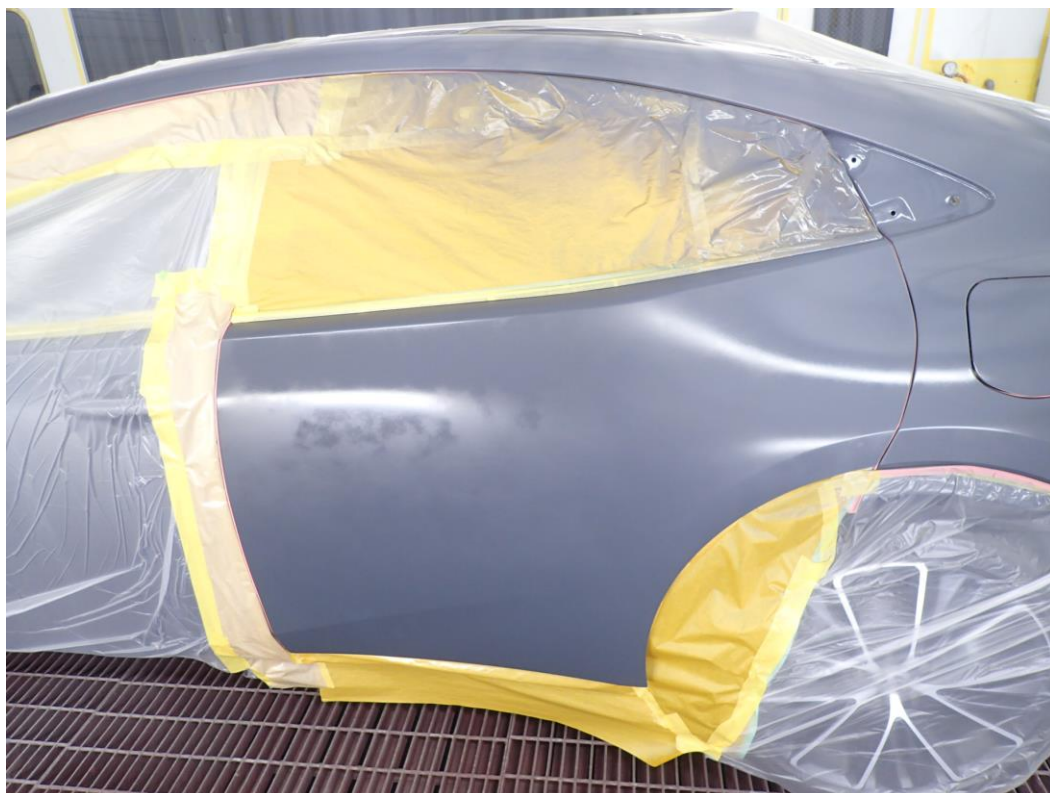
カラーベース塗装後の状態：塗装直後で塗膜に水分がありウェット状態

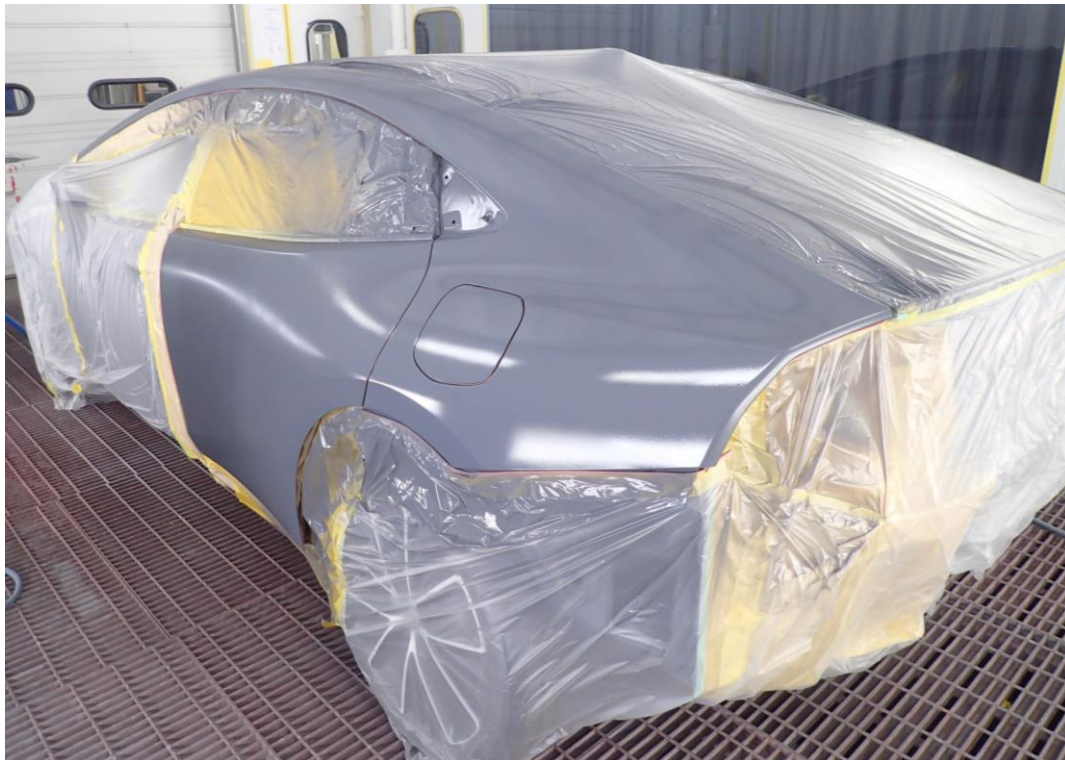
カラーベース塗装後の状態（車両後方より撮影）：ウェット状態

- ・リヤドア前側につやが有るのは、ぼかし剤を塗装しているためです。
- ・クォータパネル後方部分は隣接パネルが無かったため、ブロック塗装しています。

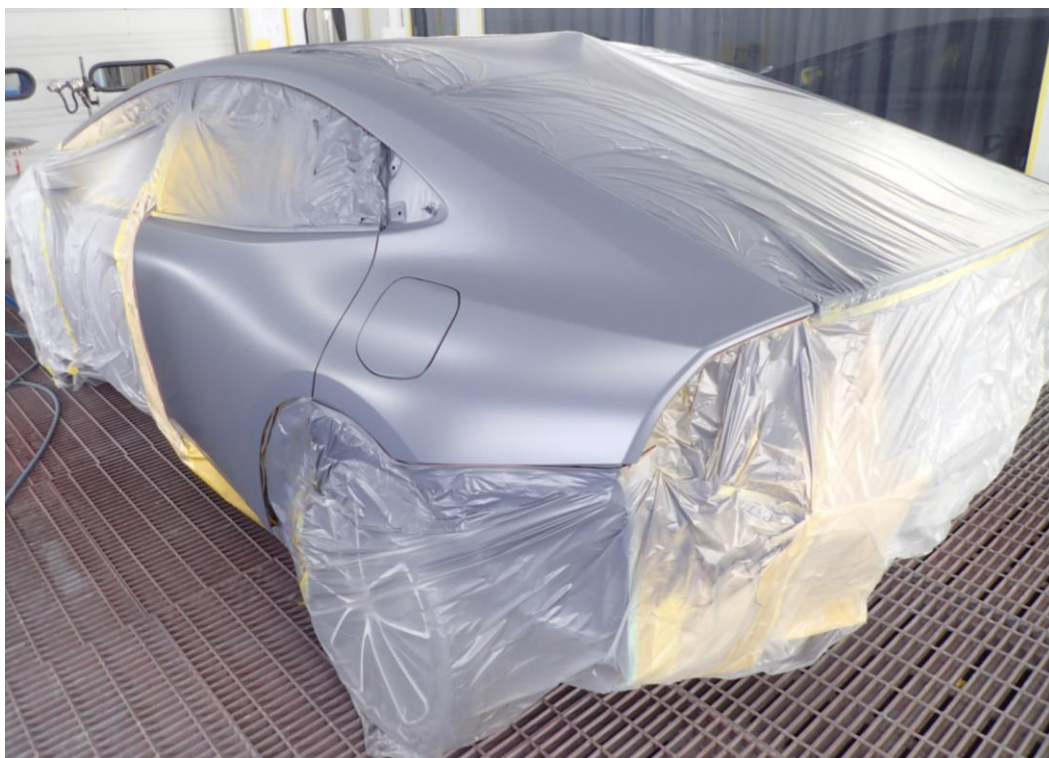
カラーベース塗装後の状態（車両後方より撮影）：ドライ状態（つや消し状態）

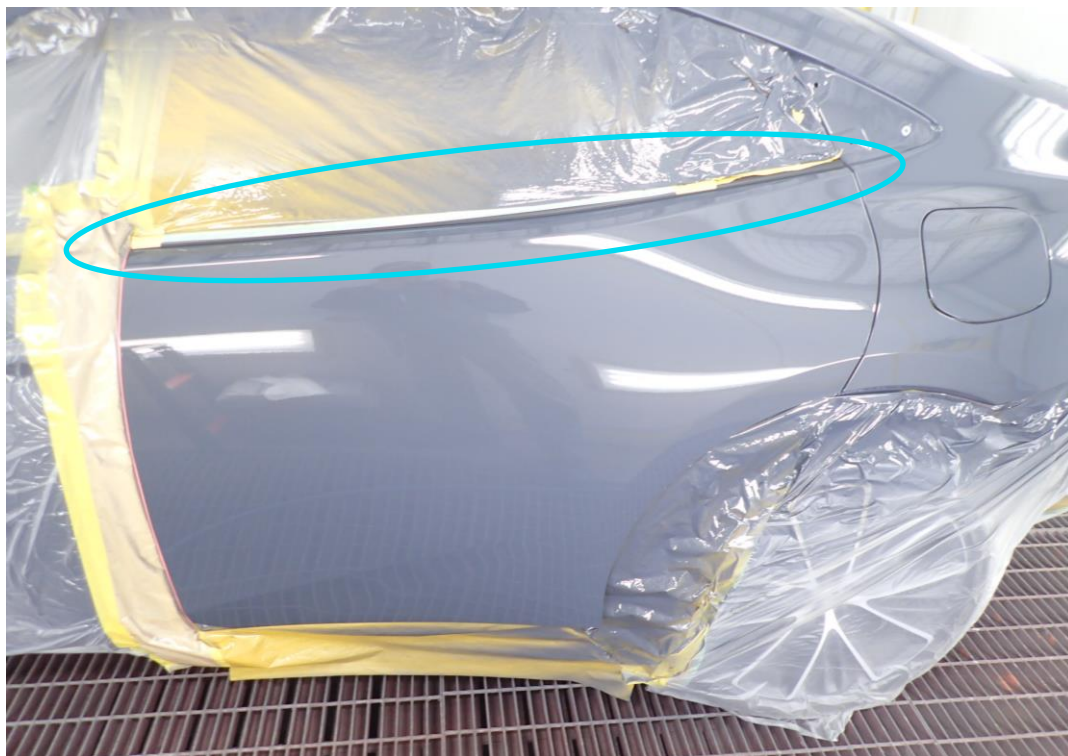
クリヤ塗装後の状態：乾燥初期に見切り部のマスキングはがし

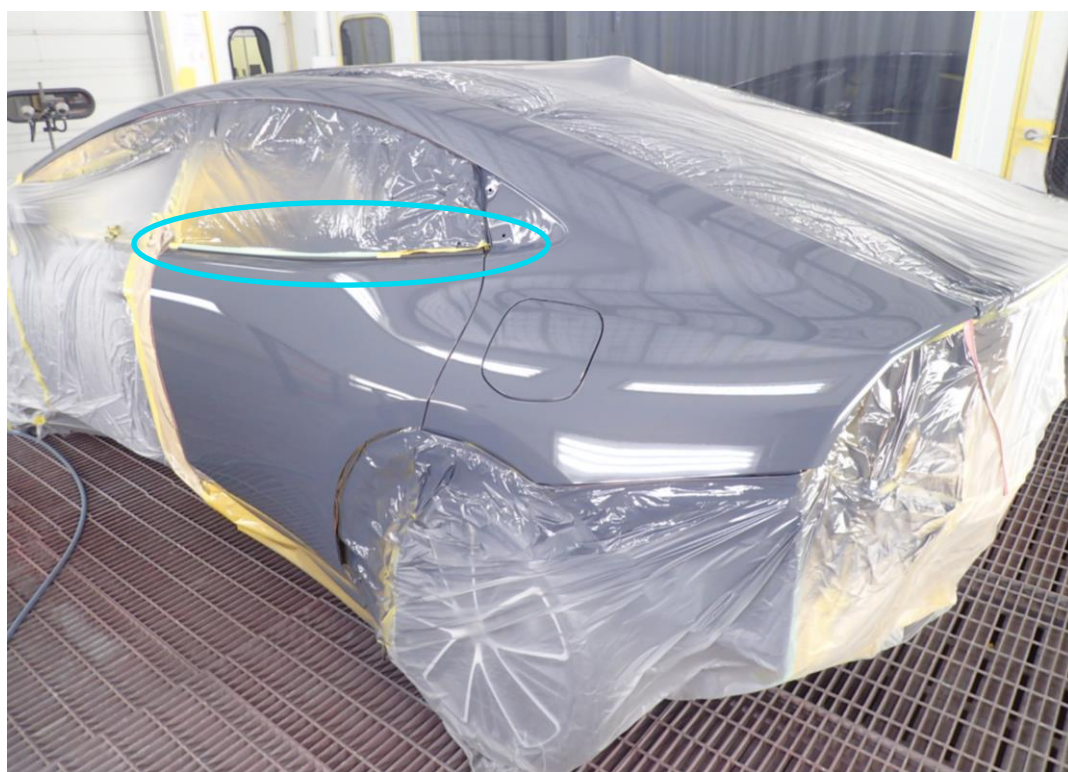
クリヤ塗装後の状態（車両後方より撮影）：乾燥初期に見切り部のマスキングはがし

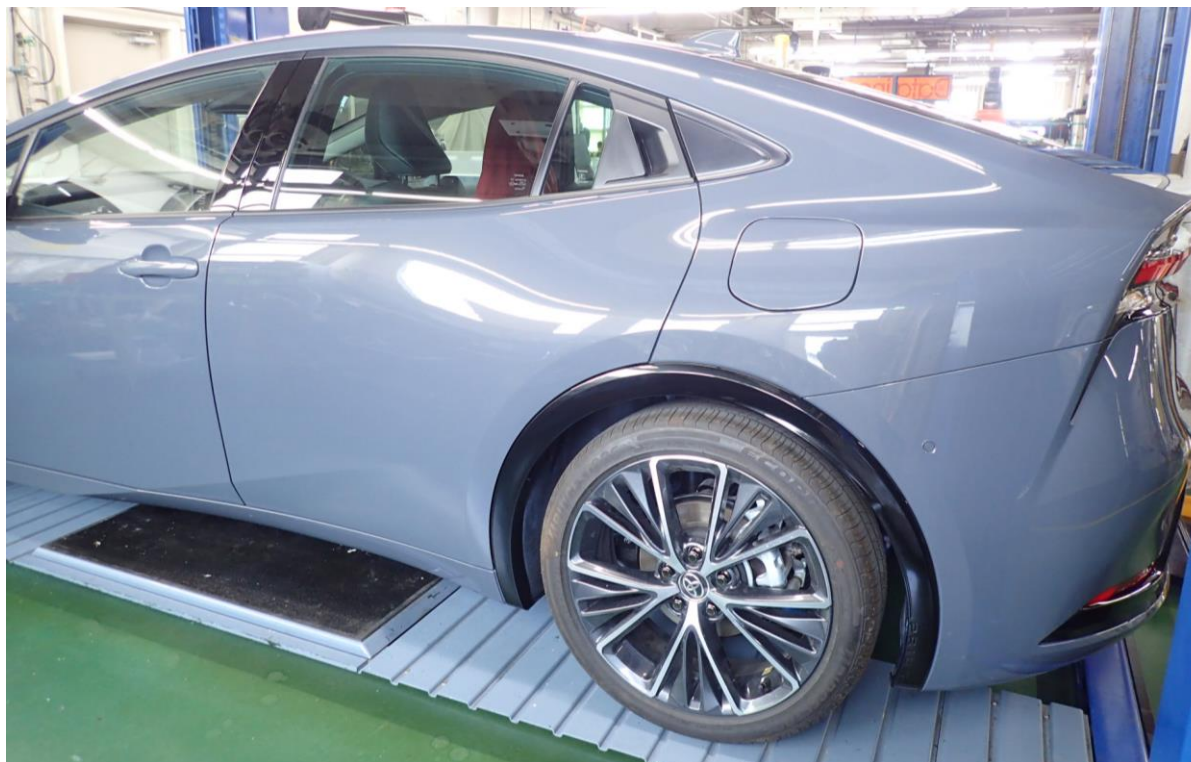
磨き・清掃：通常のメタリック・2コートパールと同様の作業

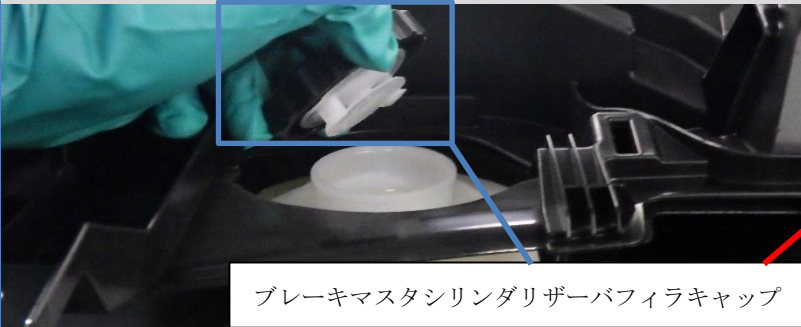
| プリウス（MXWH60） | | ヴォクシーHEV（ZWR90W） |
|---|---|---|
| ① ブレーキマスタシリンダリザーバフィラキャップ ASSY を取外す | | |
| <p>ブレーキマスタシリンダリザーバフィラキャップ</p> | | |

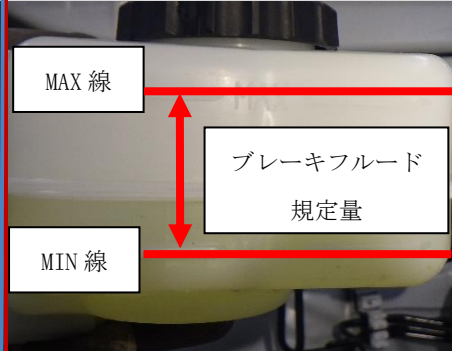
| プリウス（MXWH60） | | ヴォクシーHEV（ZWR90W） |
|---|---|---|
| ② ブレーキフルードをブレーキマスタシリンダリザーバ ASSY の MIN～MAX の間まで補充する | | |
| <p>MAX 線</p> <p>ブレーキフルード規定量</p> <p>MIN 線</p> | | <p>MAX 線</p> <p>ブレーキフルード 規定量</p> <p>MIN 線</p> |

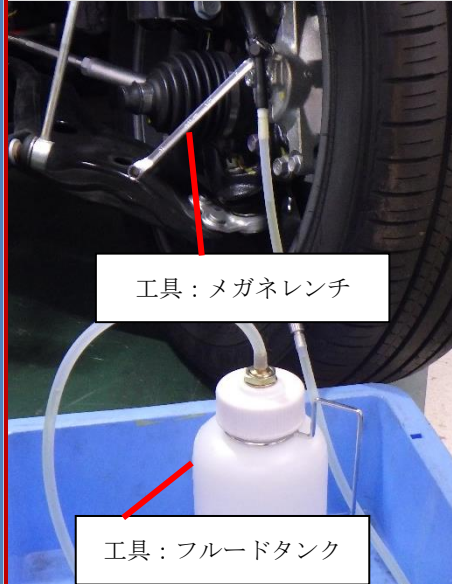
| プリウス（MXWH60） | | ヴォクシーHEV（ZWR90W） |
|---|---|---|
| GTS を操作し項目を選択 | 1. IG ON | <p>工具：メガネレンチ</p> <p>工具：フルードタンク</p> |

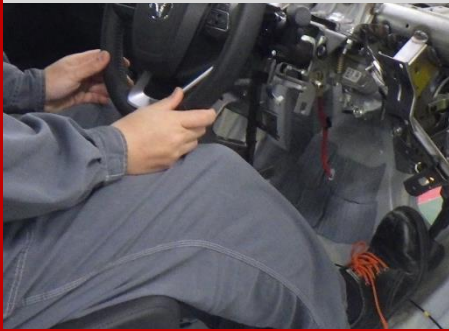
| <p>④エア抜き準備</p> | | <p>④ブレーキペダルを数回踏む</p> |

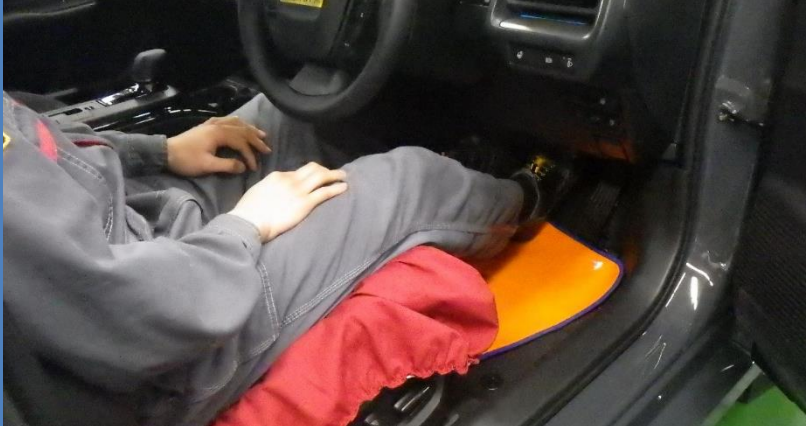
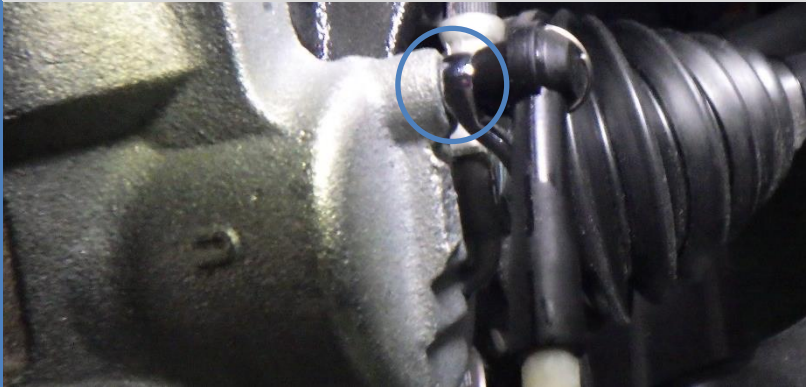
| <p>【診断機を使う場合】</p> <p>⑤GTS の表示に従いブレーキペダルを操作</p> | <p>【診断機を使わない場合】</p> <p>⑤ブレーキペダルを数回踏む</p> | <p>⑤ブリーダプラグを緩めてエア抜き作業開始</p> |
| <p>⑥ブリーダプラグを緩めてエア抜き作業開始</p> | | <p>⑥エアが出なくなったらブリーダプラグを締め作業終了</p> |

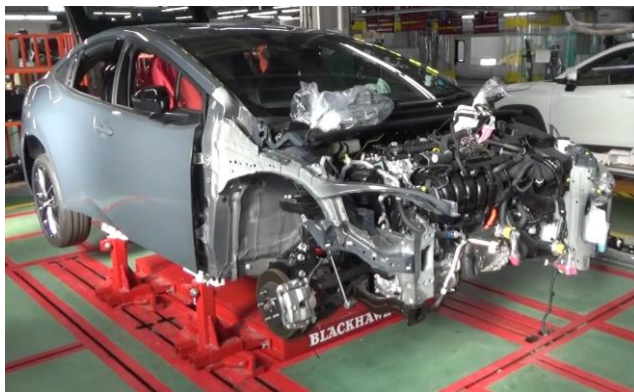
画像は骨格損傷の復元修理のためフレーム修正機に4点固定し、フロントパネルグループ、コンデンサ・ラジエータ、左右フロントタイヤを取外した状態です。

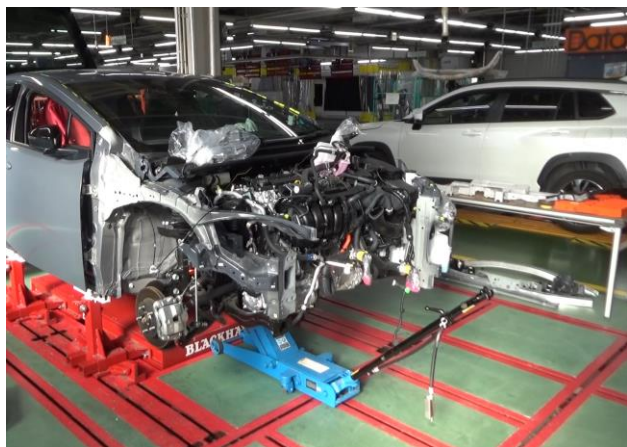
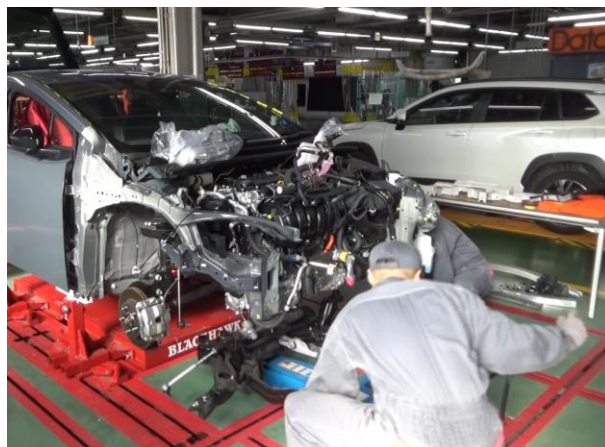
ジャッキを使用

着作業は脱作業 (2. 3.) の逆の手順
