# JIKEN CENTER News

自研センターニュース

JANUARY 2009

# ホンダ IMAシステム (ホンダ／ハイブリッドシステム)

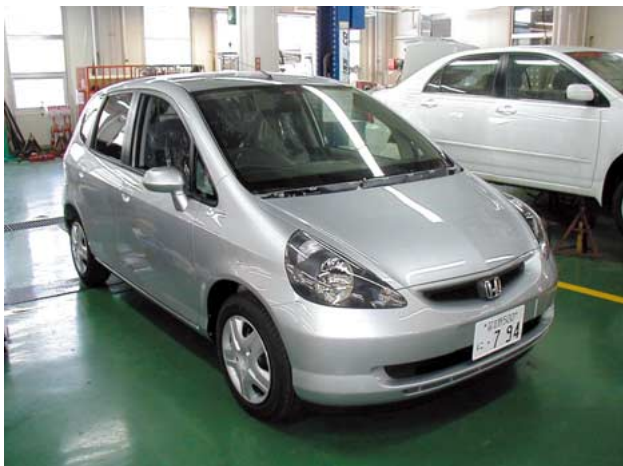
写真1

初代フィット（写真1）のフロントサイドフレームは、そのフレーム本体が大型な一本構造であり、フロントフロア下まで入り込み、直接フロアフレームと接合されています。（写真2〇）

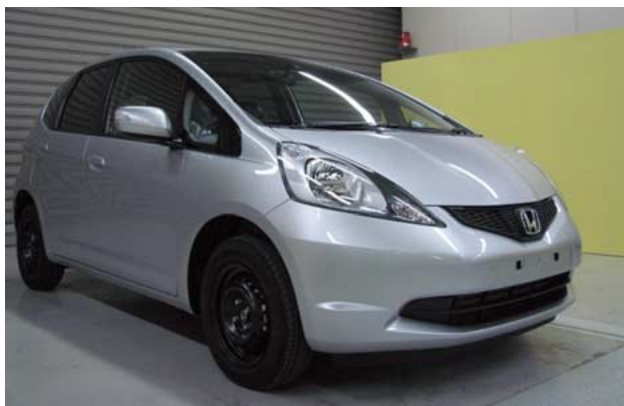
写真5

新型フィット(写真5)のフロントサイドフレームは、大型一体構造で補給されますが、写真6のようにサイドフレームエクステンション部と分割することが可能です。

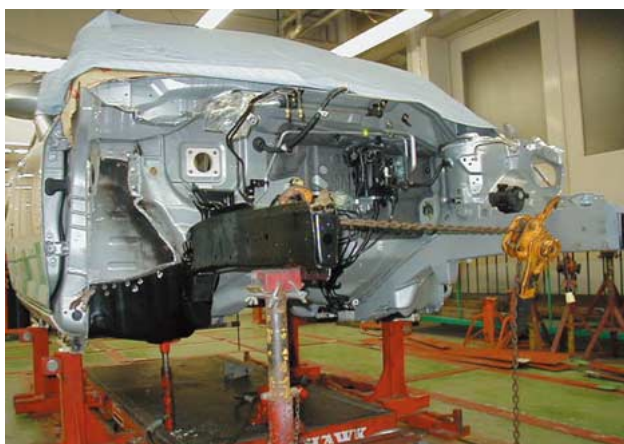
写真9 GD#型 フロントサイドフレーム仮付け状態

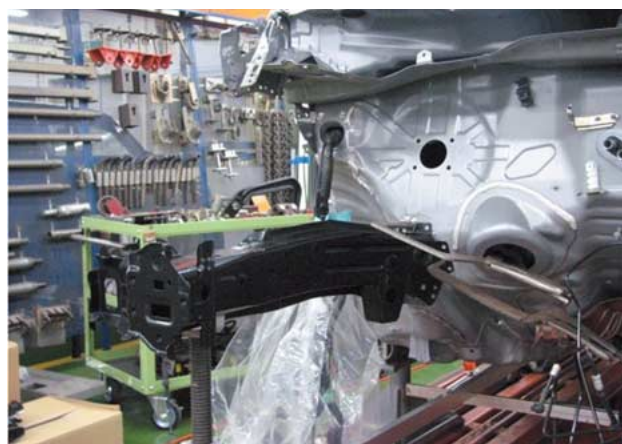
写真10 GE#型 フロントサイドフレーム仮付け状態

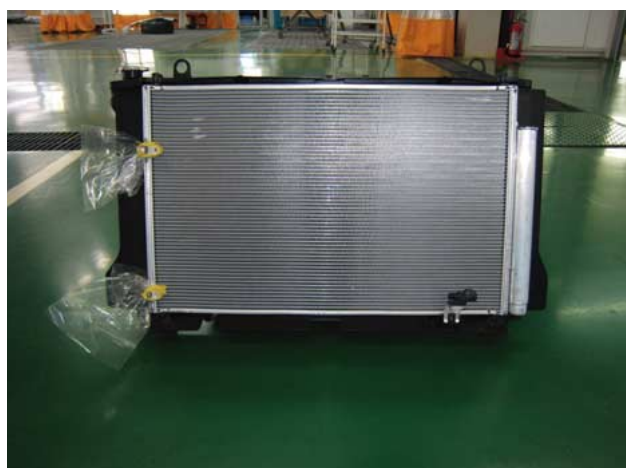
写真1

ラジエータAssy, コンデンサAssy (以下ラジエータ、コンデンサ) の取外しについて紹介します。NZE12#系ではラジエータ、コンデンサは別々に取外す構造になっていましたが、NZE14#系ではラジエータ、コンデンサは一体で取外せるようになりました。(写真1)

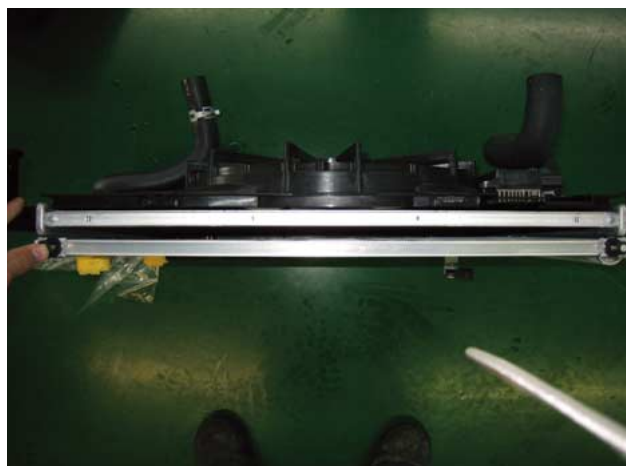
写真2

ラジエータとコンデンサ間のクリアランスです。(写真2) 写真はシュラウドNo.2 (写真4参照) を取外してあります。

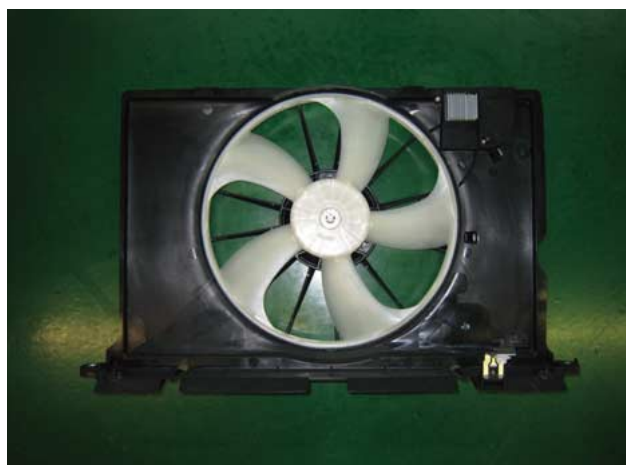
写真3

またファンはNZE14#系からリング付きに変更されていました。これにより回転時の羽の余分な動きが抑えられるのではないかと思います。(写真3)

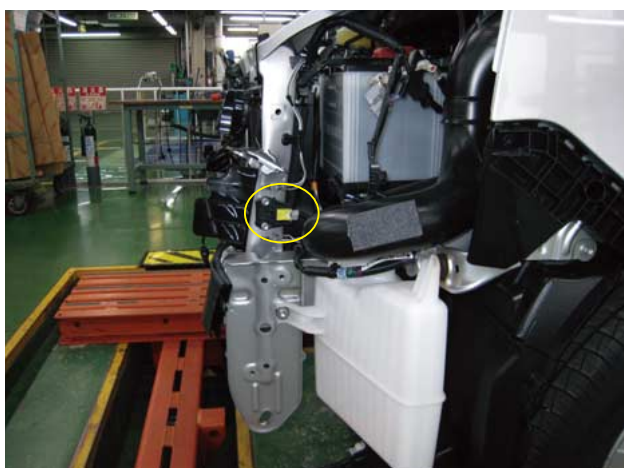
写真3

車両左側から見るとセンサLHが確認できます。(写真3)

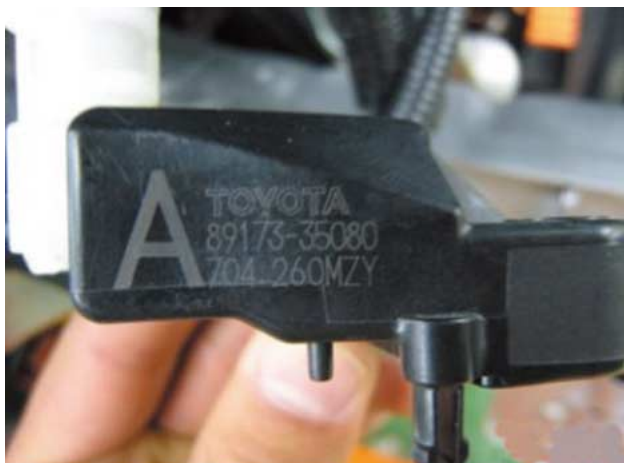
写真6

衝突をしてもエアバッグが未展開時のセンサの点検基準を紹介します。以下に該当する場合はセンサを新品に取替える必要があります。

- ・ブラケット部の変形又は塗装のはがれがある場合
  - ・フロントエアバッグセンサおよびコネクタ部のすり傷、ひび割れ、破損がある場合
  - ・連番<sup>(注1)</sup>の損傷またはラベルのはがれがある場合
- 注1. 連番とはセンサ本体に記載されている品番などを表していると思われます。(写真6)

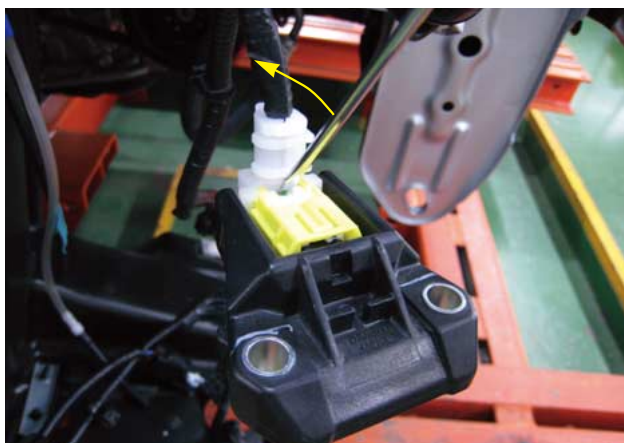
写真2

はじめに写真1の赤矢印の箇所に薄刃ドライバ (以下、ドライバ) 等を当て、そこを支点にするように黄矢印方向へ動かします。(写真2)

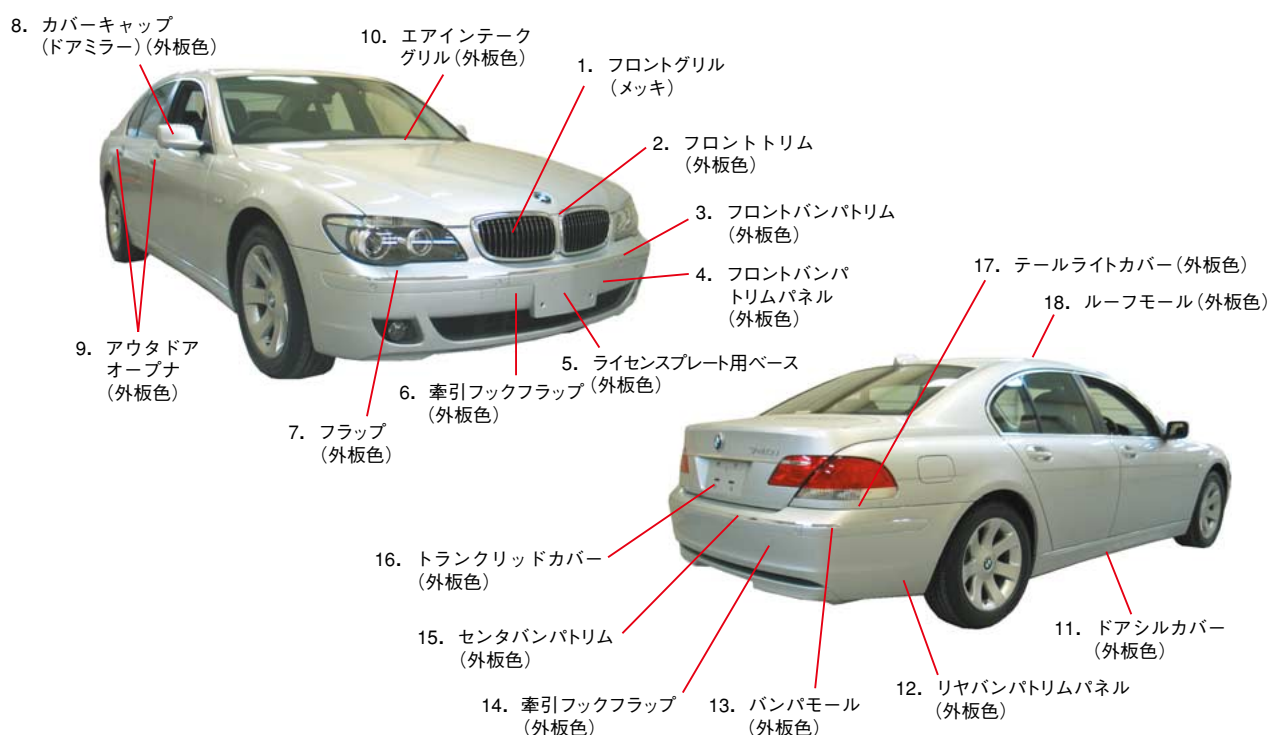
BMW 740i (E65) (HL40) の合成樹脂部品の材質と補給の形状をお知らせします。

## 合成樹脂部品の使用箇所

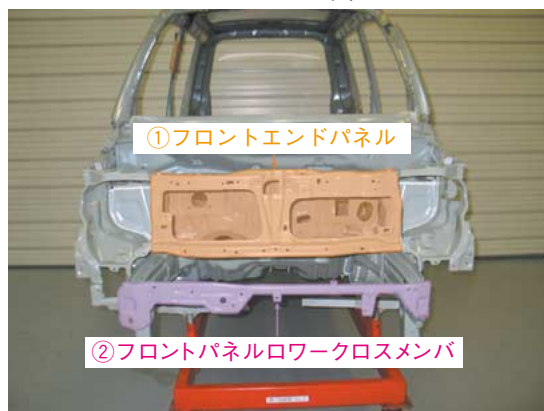
写真1

- ①フロントエンドパネルはボルトにより取付けられています。(写真1)
- ②フロントパネルロワークロスメンバはフロントサイドメンバ先端にボルトにより取付けられています。(写真1)
- ③フロントサイドメンバのリインホースメントは右側の後部に配置されています。(写真3)
- ④フロントサイドメンバはダッシュパネル下まで伸びており、手前での取替は出来ません。(写真2・3)
- ⑤フロントサイドメンバには不等厚鋼板<sup>(注)</sup>を採用しています。(写真4・5)
- ⑥切断位置は三菱自動車工業(株)発行の整備解説書ボデー編に記載されているフロントサイドメンバの切断位置です。(写真4・5)

フロント正面

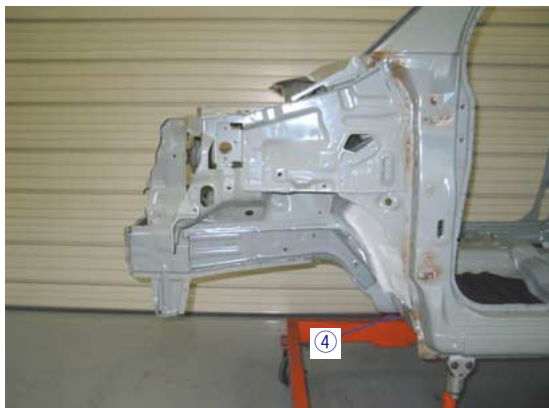
写真2

フロントサイドメンバ左外側

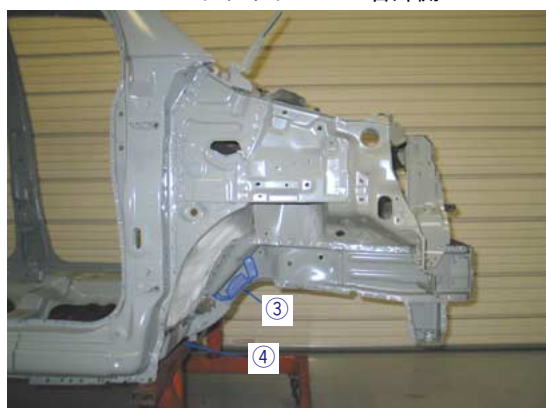
写真3

フロントサイドメンバ右外側
