# JIKEN CENTER News

平成23年11月15日発行 毎月1回15日発行(通巻434号)

# ドアミラー脱着作業の紹介

# フォルクスワーゲン ゴルフの フロントエンドコンパートメント構造

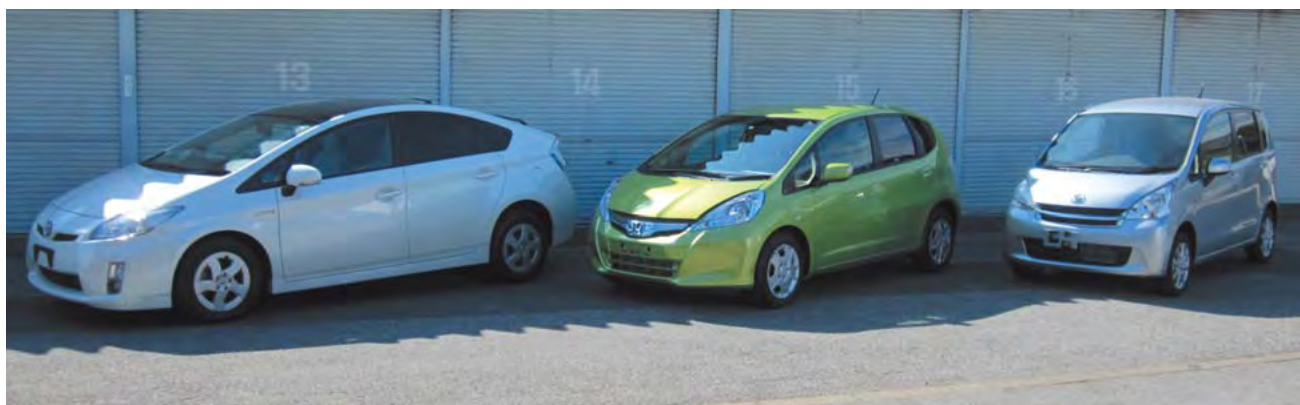
写真1

今回は、2011年上半期売上げ上位にランクインされている「トヨタ プリウス」「ホンダ フィットハイブリット」「ダイハツ ムーヴ」(写真1参照)の3車種について、損傷頻度が高いと思われるドアミラーの特徴、脱着方法、補給形態を紹介します。

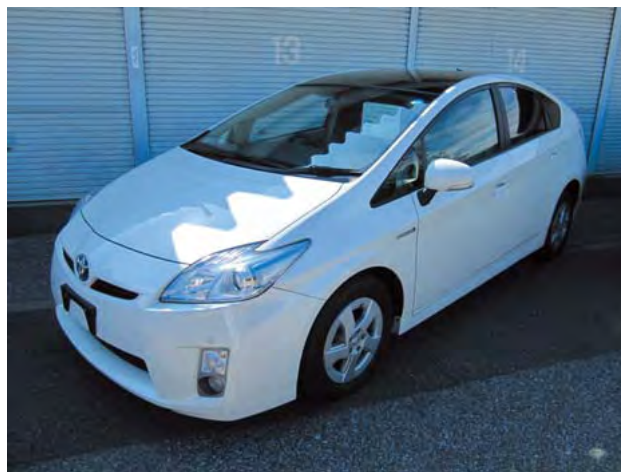
写真2

トヨタ プリウスのアウトリヤビューミラーは、全グレード標準でサイドターンランプ付カラードアミラーが装備され、アウトミラーカバーはボデー同色となります。(各部名称は図1を参照)

また、寒冷地仕様車にはミラーヒータが装備されます。

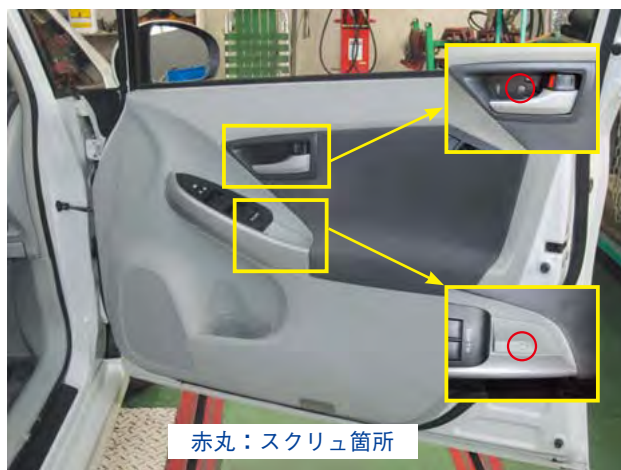
写真3

- ① スクリューを2本取外します。(写真3・赤丸)
- ② パワーウインドウコネクタ、カーテシランプコネクタを切離し、ドアトリムを取外します。

赤丸：スクリュー箇所

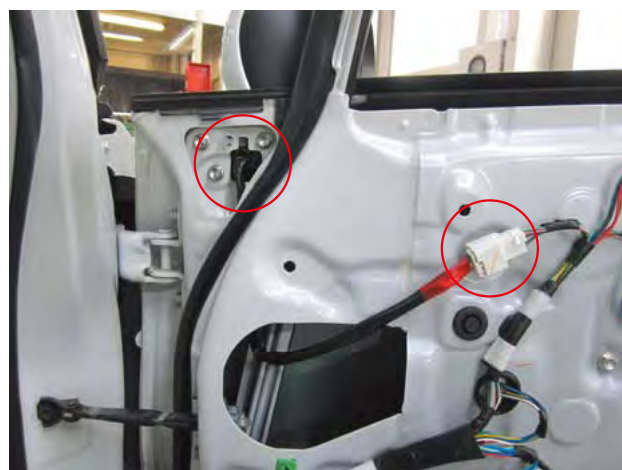
写真5

- ④アウタミラーインストールホールカバーを取外す  
と、アウタリヤビューミラーを固定しているボル  
トが3本確認できますので、取外します。同時に  
コネクタも切離します。(写真5・赤丸)

以上でアウタリヤビューミラーの取外しは終了  
です。取付けは逆の手順で行います。

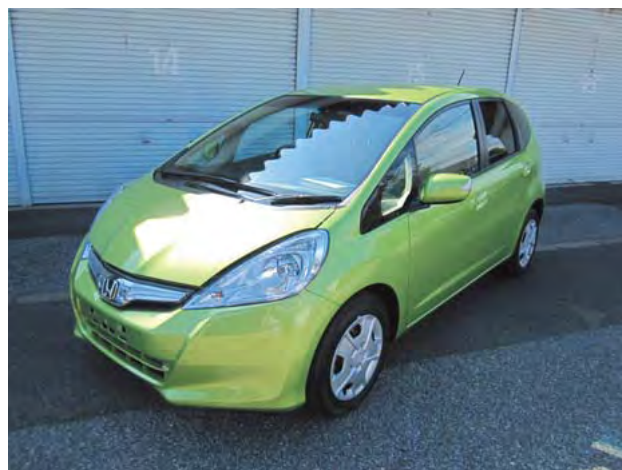
写真6

ホンダ フィットハイブリッドのドアミラー Assyは、全グレード標準でLEDドアミラーウインカが装備され、スカルキャップはボデー同色となります。(各部名称は図2を参照)

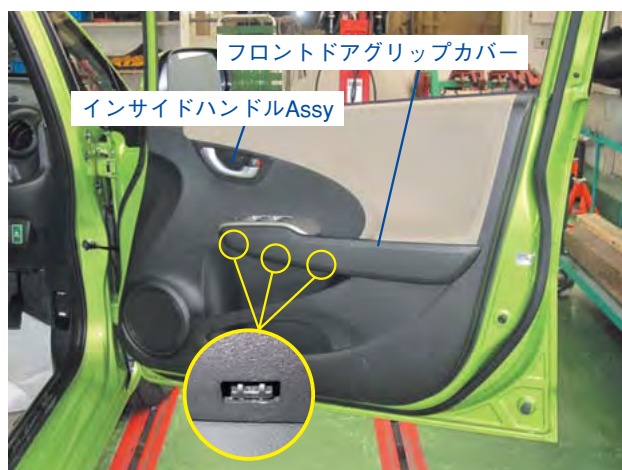
写真7

- ①フロントドアグリップカバー下面にあるツメ(写真7・黄色丸枠)を外し、フロントドアグリップカバーを取外します。
- ②スクリュを2本取外します。(写真8・黄色丸)
- ③インサイドハンドルAssyを車両前方にずらしてフロントパワーウインドウのコネクタを切離し、フロントドアライニングCOMPを取外します。

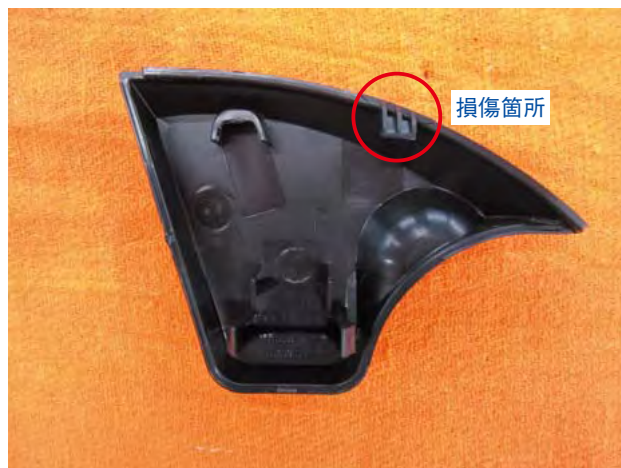
写真10

今回ガーニッシュを取外す際に、一部ツメが破損してしまいました。破損箇所は、ガーニッシュ上部のツメです。(写真10)

損傷の原因として、ガーニッシュ上部のツメがフロントドアに引っ掛かるように取付いている構造を熟知しておらず、ガーニッシュ下部の嵌合を外した際の勢いで上部のツメに負荷がかかったため破損しました。よって、取外しに際には注意が必要です。

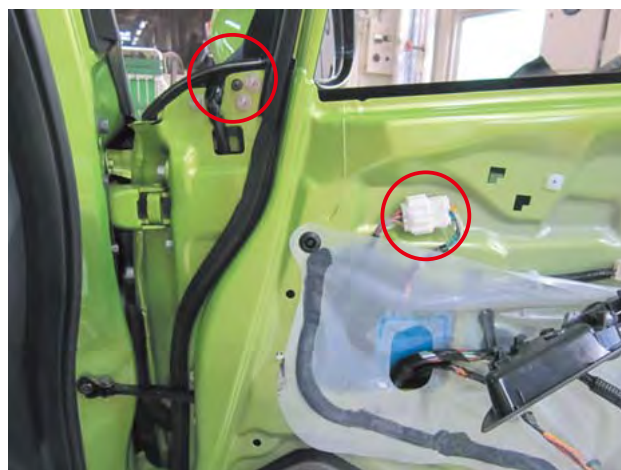
写真11

⑤ガーニッシュを取外すと、ドアミラー Assyを固定しているボルトが3本確認できますので、取外します。同時にコネクタも切離します。(写真11・赤丸)

以上でドアミラー Assyの取外しは終了です。取付けは逆の手順で行います。

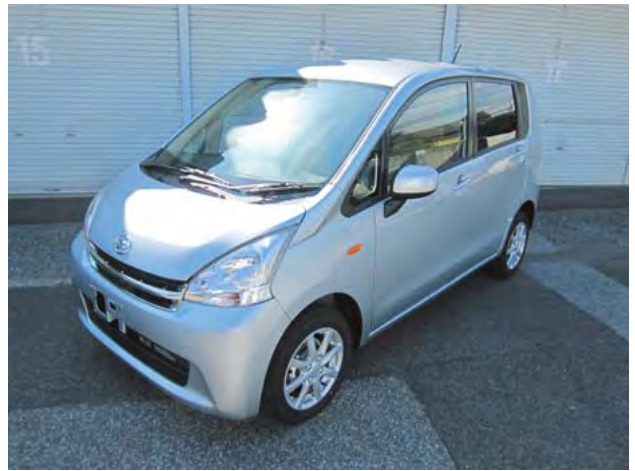
写真12

ダイハツ ムーヴのアウトリヤビューミラー Assyにミラーウインカの装備はなく、アウトミラーカバーはボデー同色となります。(各部名称は図3を参照)

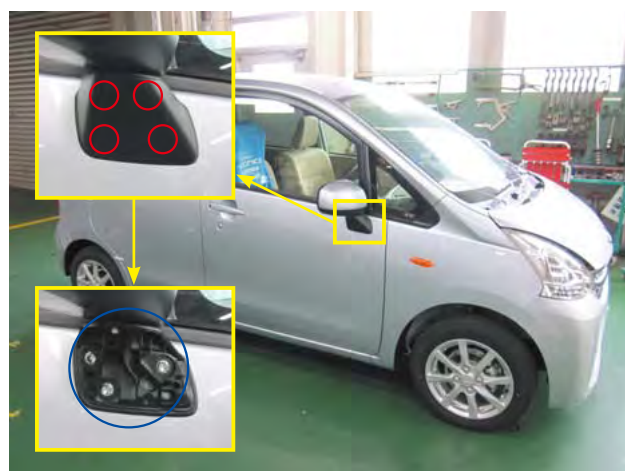
写真16

⑤アウタミラーカバーを取外します。  
\*写真16・赤丸部にツメがあります。

⑥アウタミラーカバーを取外すと、アウタリヤビューミラー Assyを固定しているボルトが3本確認できますので取外します。(写真16・青丸)

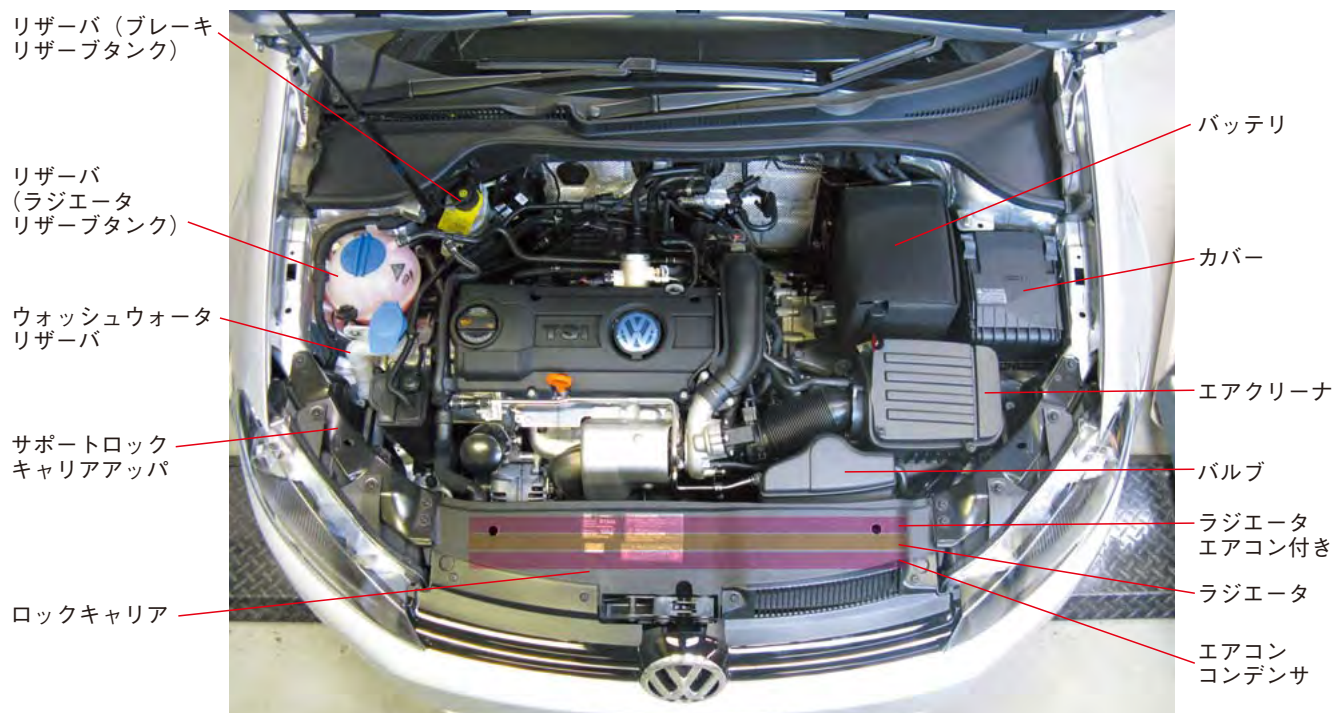
## エンジンルーム概要

CAX直列4気筒DOHCインタクーラ付ターボ(1,389cc)仕様エンジン

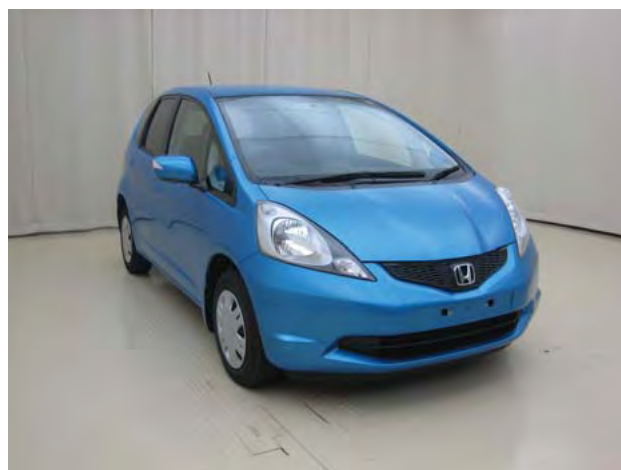
写真1

ホンダ フィット(GE6)の左右フロントシートベルトアウト(以下、運転席シートベルト、助手席シートベルト)取替時の取外し部品について紹介します。(写真1)

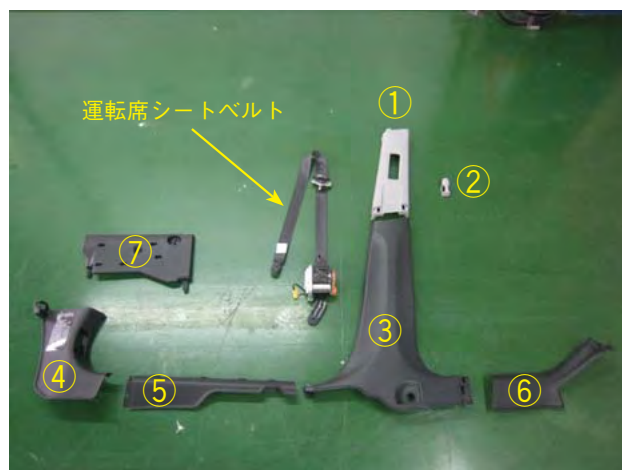
写真2

運転席シートベルトの取外しには以下の部品の取外しが必要です。(写真2)

- ①右センタピラーガーニッシュ
- ②ショルダースライドアジャスタカバー
- ③右センタピラーガーニッシュ
- ④右カウルサイドライニング
- ⑤右フロントサイドガーニッシュ Assy
- ⑥右リヤサイドガーニッシュ Assy
- ⑦ドライバアンダカバー Assy

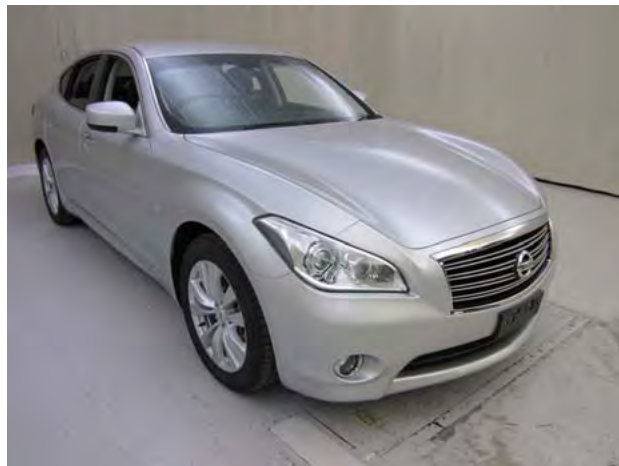
写真1

この車両はリヤパネル形状に特徴があるため紹介します。(写真1)

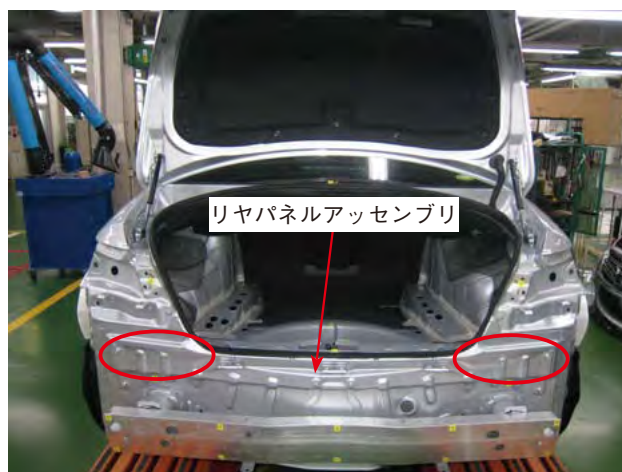
写真2

リヤパネルアッセンブリ左右上部(写真2赤丸部)は一見すると損傷と判断されるような形状をしています。しかし、損傷ではなくオリジナル形状です。

トランクリッドやテールランプなどへの軽微な入力がある場合は、リヤパネルの形状に注意を払い、損傷診断を行う必要があります。(写真2、3)

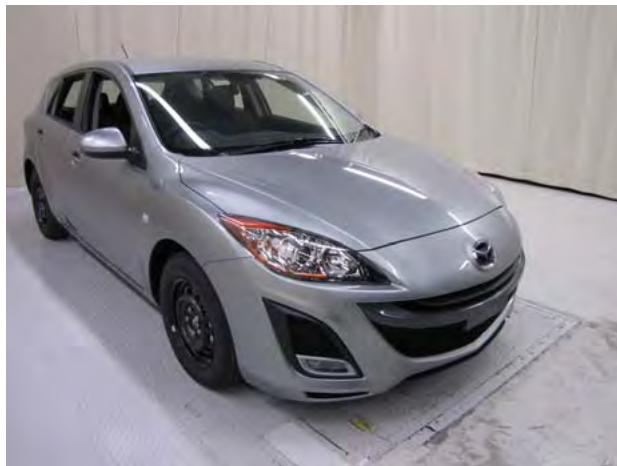
写真1

マツダ アクセラ(BL5FW)の補修用ヘッドランプブラケットの補給形態と取替作業について紹介します。(写真1)

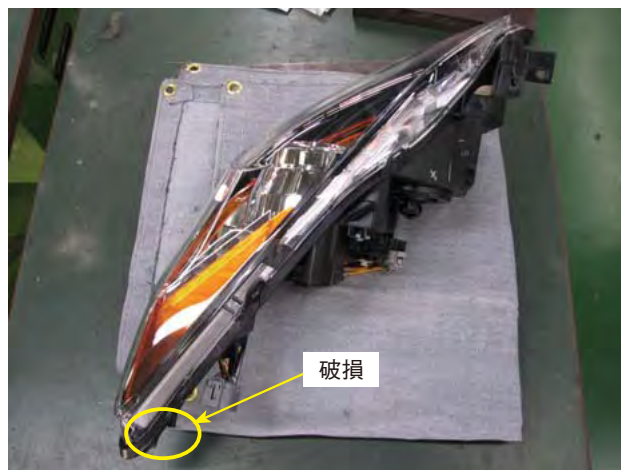
写真2

写真2は損傷したヘッドランプです。黄色○部の取付ブラケットが破損しました。

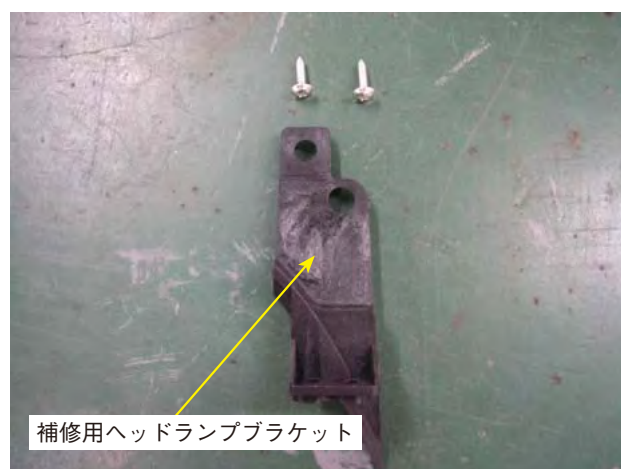
写真3

補修用ヘッドランプブラケットとスクリュ。 (写真3)

補修用ヘッドランプブラケットとスクリュは別々に補給されます。

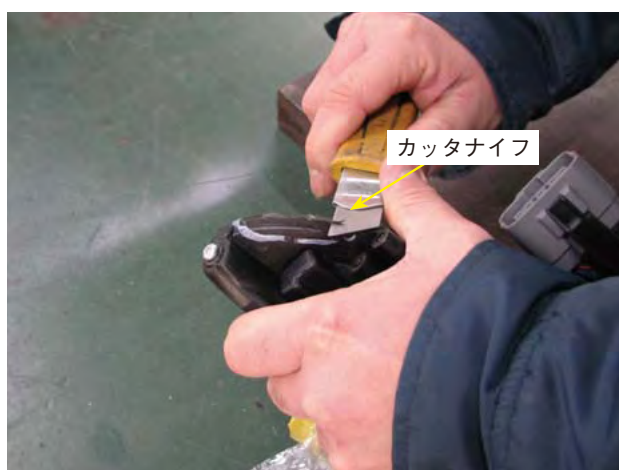
写真5

カッタナイフ等で補修用ヘッドランプブラケット  
と干渉する部位をカットします。(写真5)

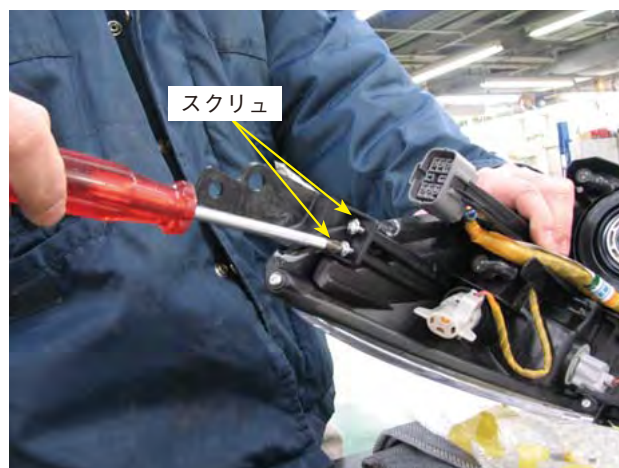
写真6

補修用ヘッドランプブラケットをスクリュで固  
定し(ランプボデーにスクリュ止め用の穴があり  
ます)、作業終了です。(写真6)

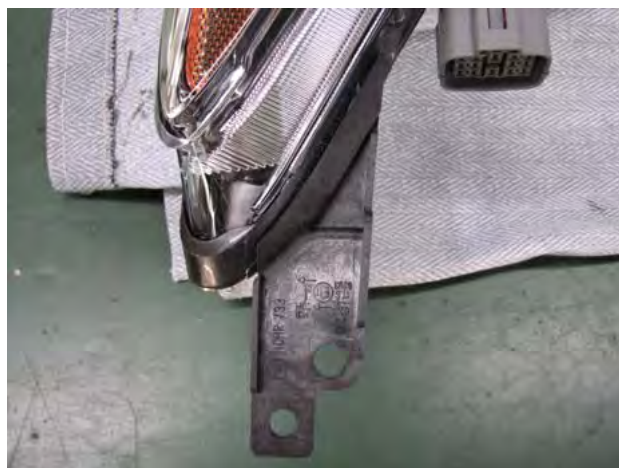
写真7

補修用ヘッドランプブラケット取付後の状態。  
(写真7)
