# JIKEN CENTER News

自研センターニュース

平成24年10月15日発行 毎月1回15日発行(通巻445号)

## 極低速衝突実験(その3)

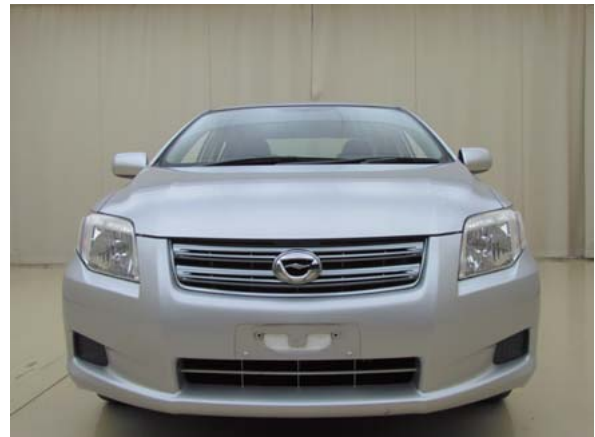
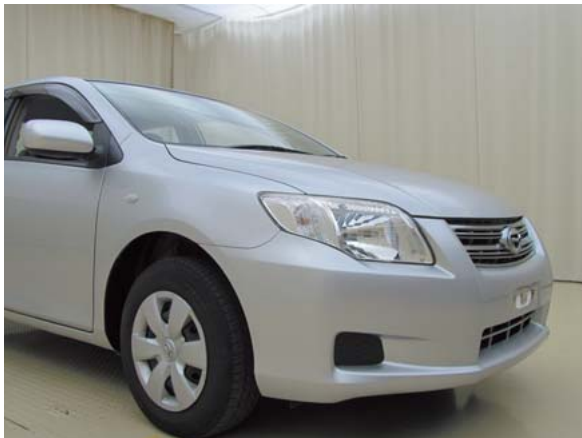
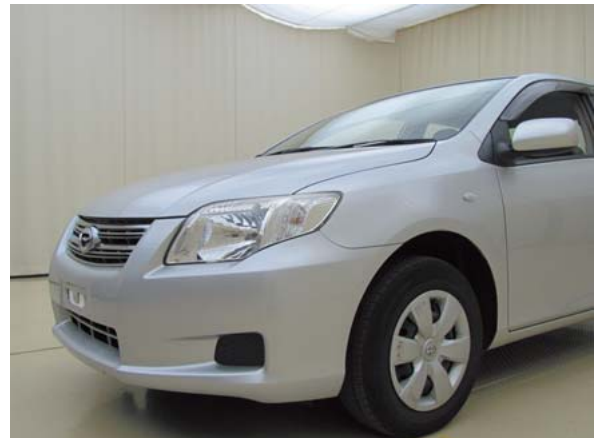
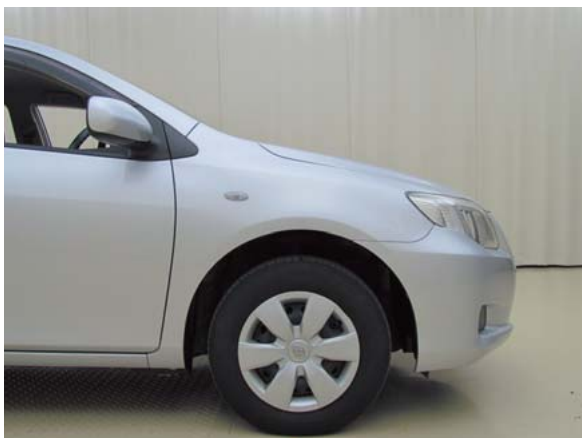
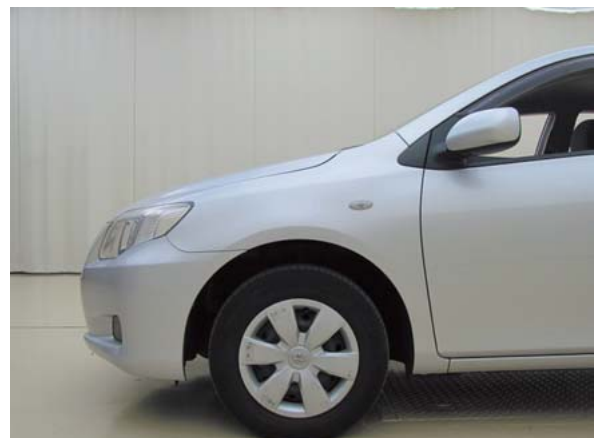
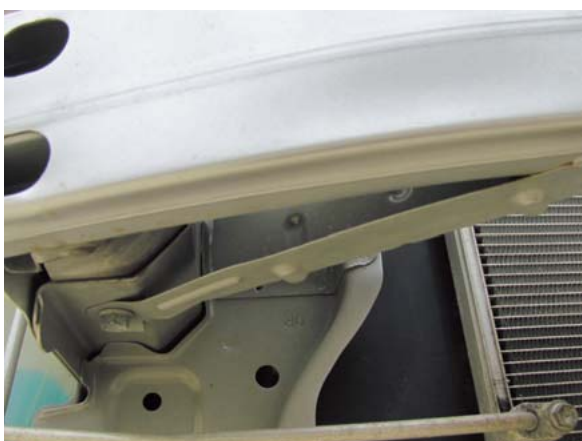
## (11)有効衝突速度 1.7km/h

- ・リインホースメント左右ステー部変形
- ・バンパカバー、エネルギーアブソーバ、およびその他の部位の損傷なし

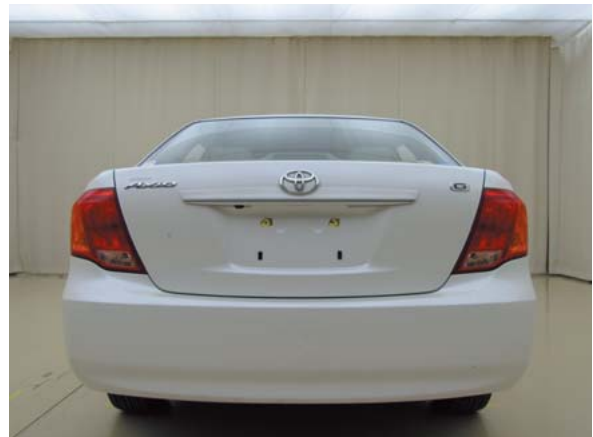
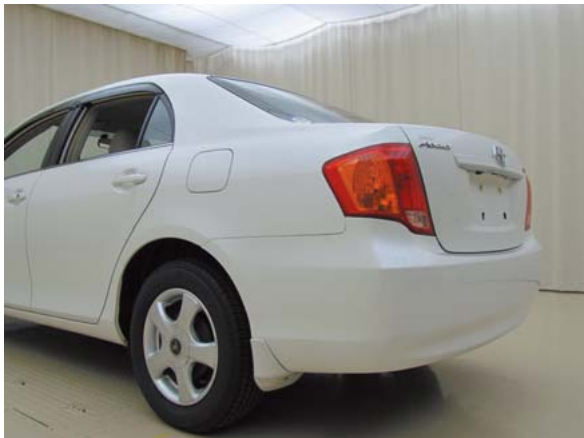
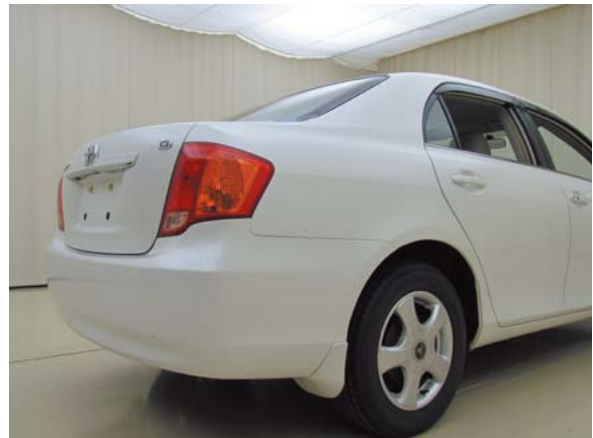
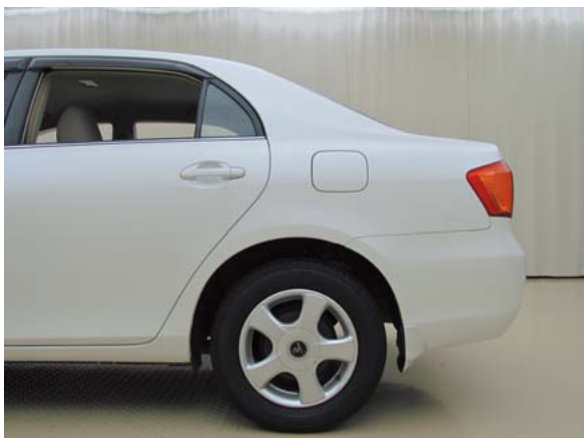
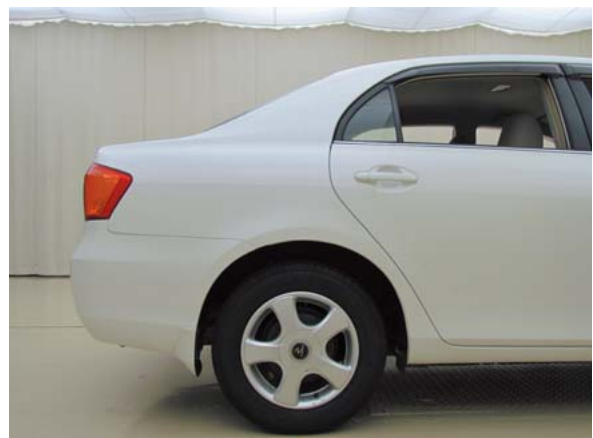
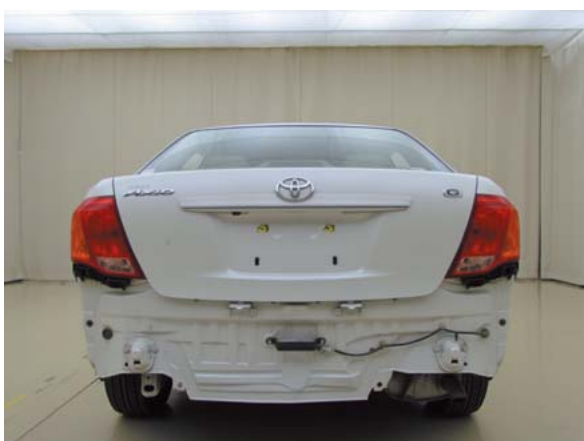
## (12)有効衝突速度 1.6km/h

- ・ ボデーロワバックパネル中央部が変形
- ・ バンパカバー、左右バンパアーム(クラッシュボックス)、およびその他の部位の損傷なし

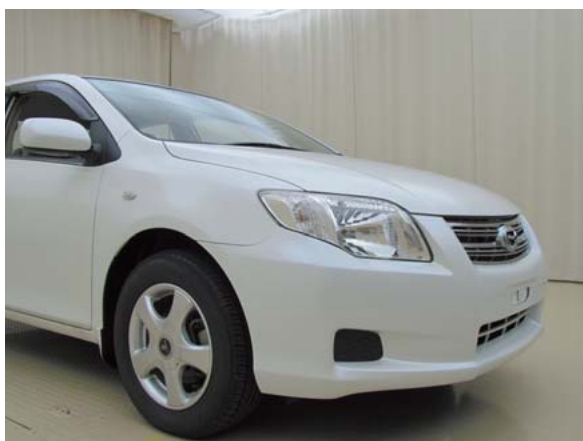
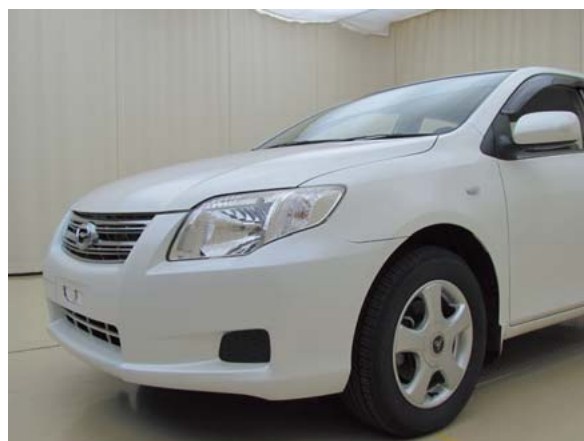
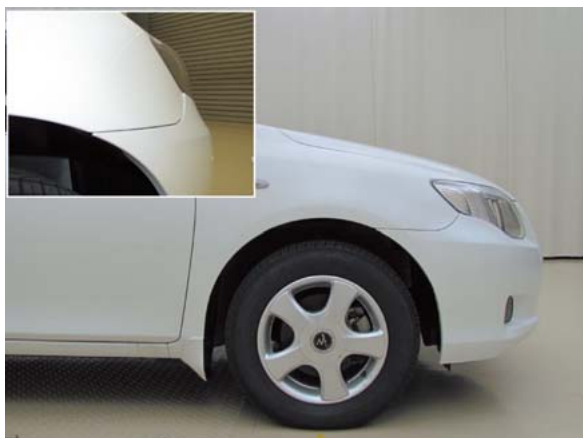
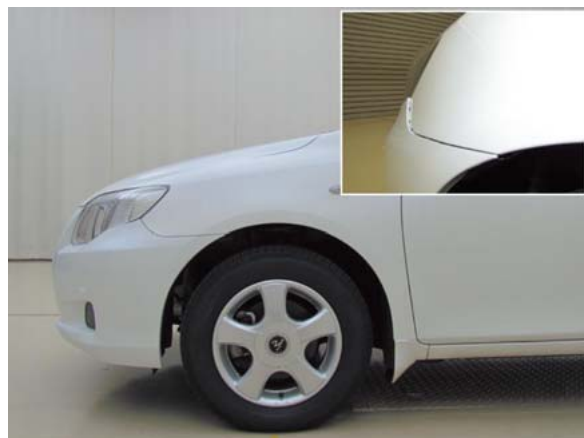
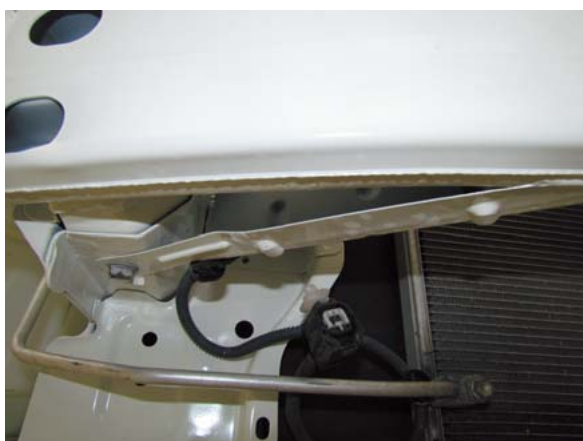
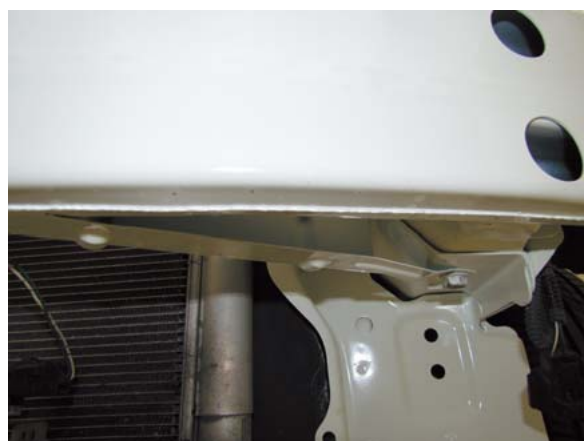
### (13)有効衝突速度 1.7km/h

- ・バンパカバーが全体的に変形
- ・ラインホースメント左右ステー部変形
- ・エネルギーアブソーバ、およびその他の部位の損傷なし

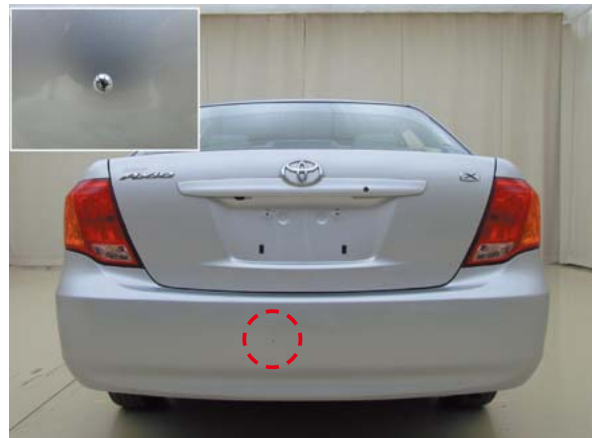
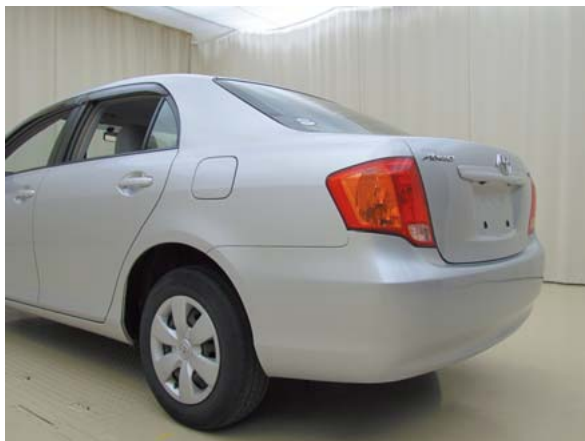
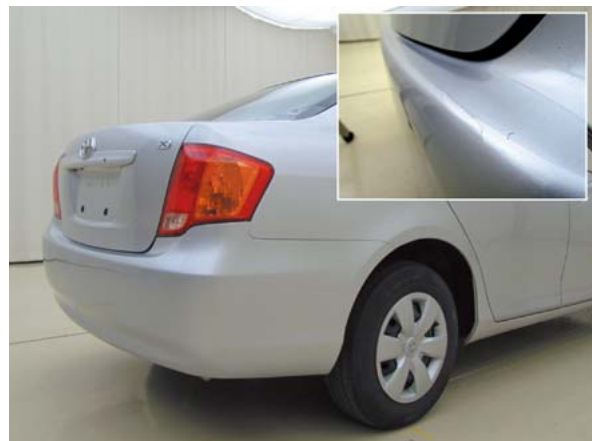
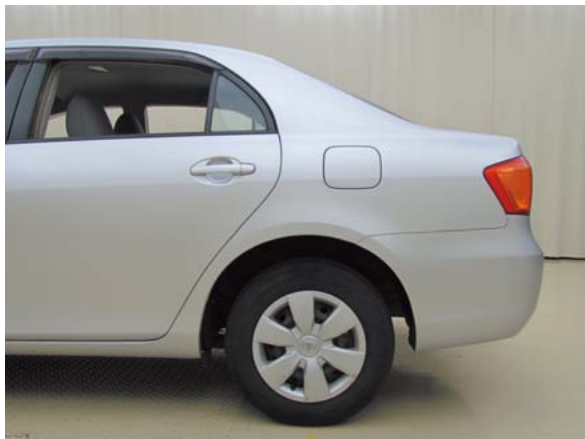
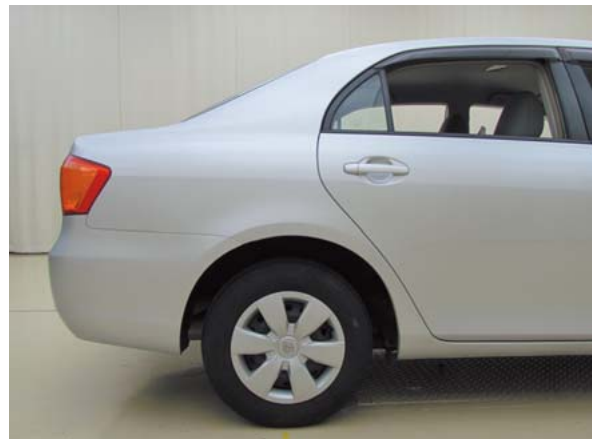
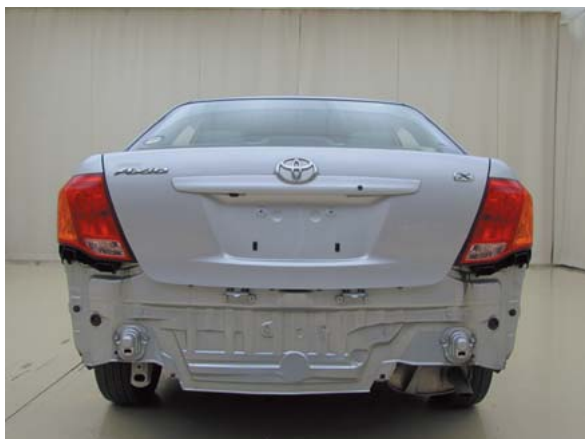
## (14)有効衝突速度 1.7km/h

- ・バンパカバーが全体的に変形、中央部にボルト痕、一部に塗膜の割れ
- ・ボデーロワバックパネル中央部が変形
- ・左右バンパアーム（クラッシュボックス）、およびその他の部位の損傷なし

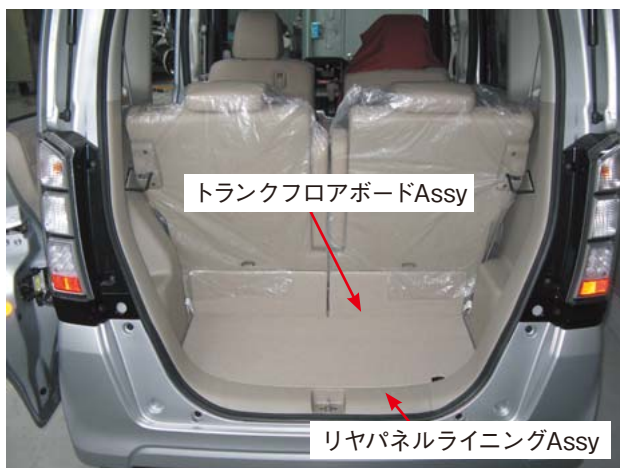
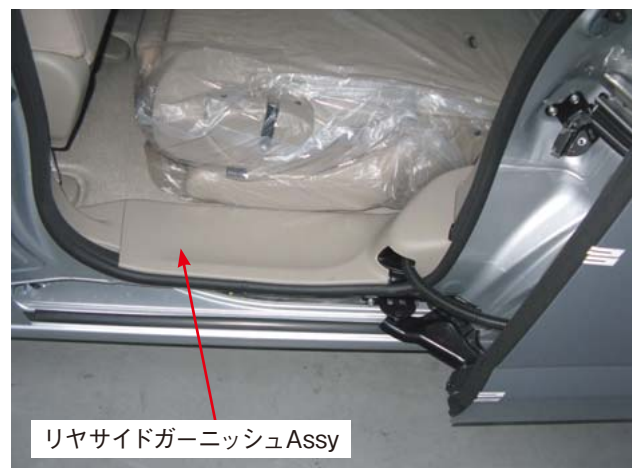
写真1

(1) トランクフロアボード Assy、リヤパネルライニング Assy、リヤサイドガーニッシュ Assy を取外します。(写真 1、2)

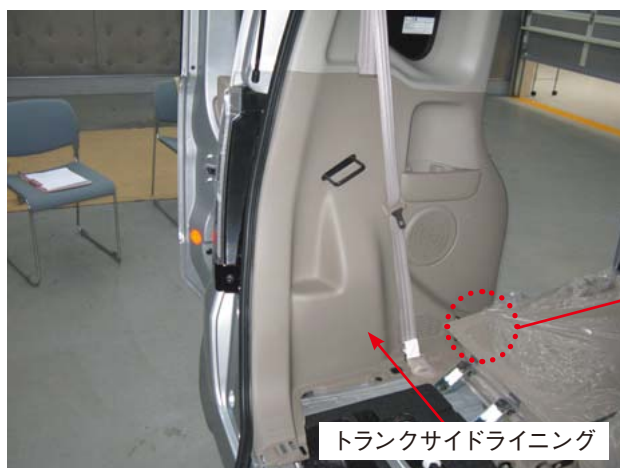
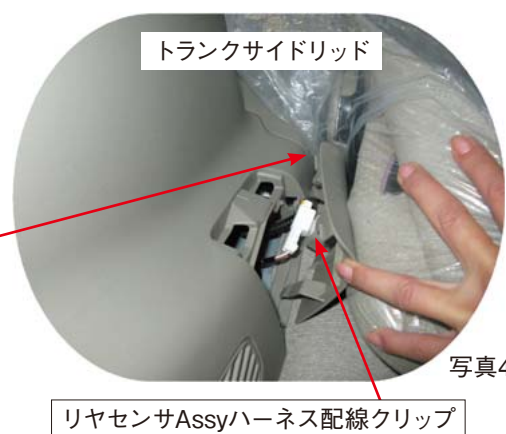
写真3

(2) トランクサイドライニングを取外します。

※左側トランクサイドライニングを取外す際は、トランクサイドリッドを取外し、リヤセンサ Assy ハーネス部の配線クリップを外す必要があります。(写真 3、4)

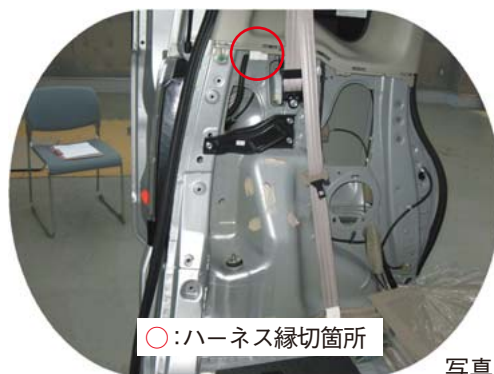
写真5

(3) ランプユニットを取外します。(写真 5、6、7)

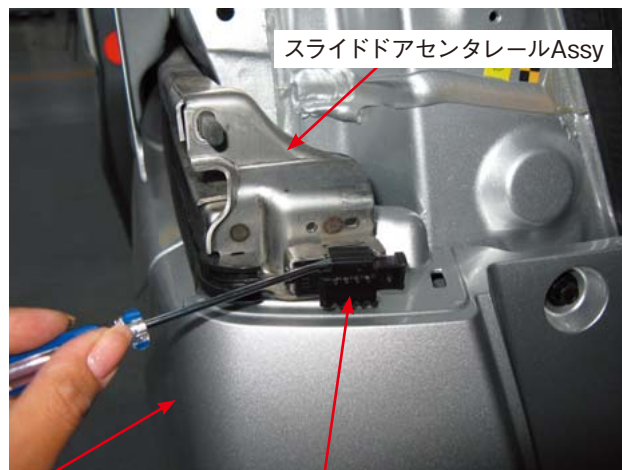
写真9

(5) パワースライドドアユニットモータ Assy のオープン側ケースを、スライドドアセンタレール Assy のプレートブラケット部より、マイナスドライバなどを使用し、ツメを押し上げて取外します。(写真 9)

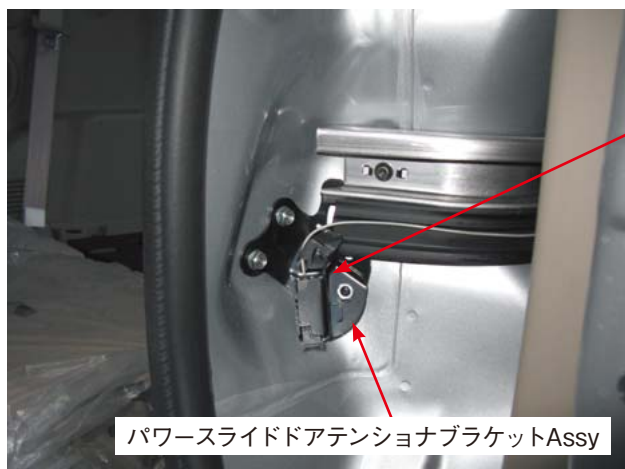
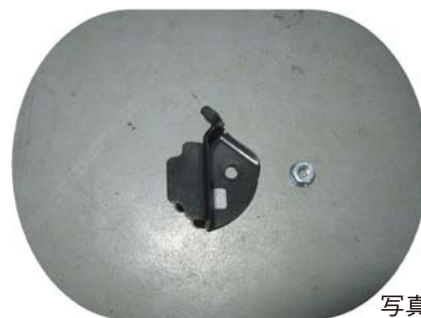
写真10

(6) パワースライドドアパネル COMP を全開位置でロックし、パワースライドドアユニットモータ Assy のクローズ側ケースからパワースライドドアテンショナブラケット Assy を取外し、オープン側と同様にスライドドアセンタレール Assy のプレートブラケット部より取外します。(写真 10、11)

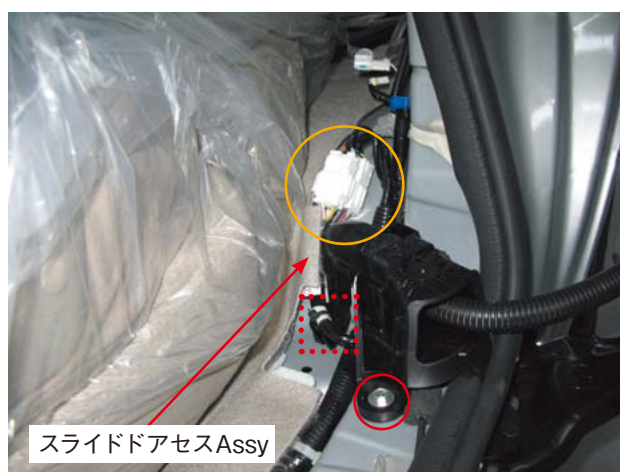
写真12

(7) スライドドアセス Assy のコネクタを縁切り、ボデー側に取り付いているボルトとクリップを外し、スライドドアセス Assy を取外します。(写真 12)

○:ボルト  
□:クリップ  
○:ハーネス縁切箇所

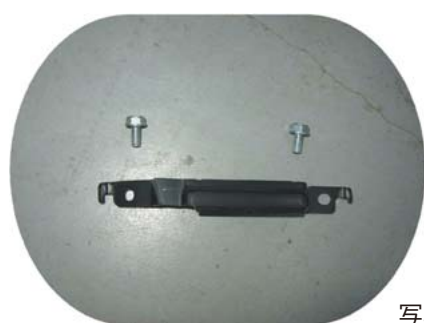
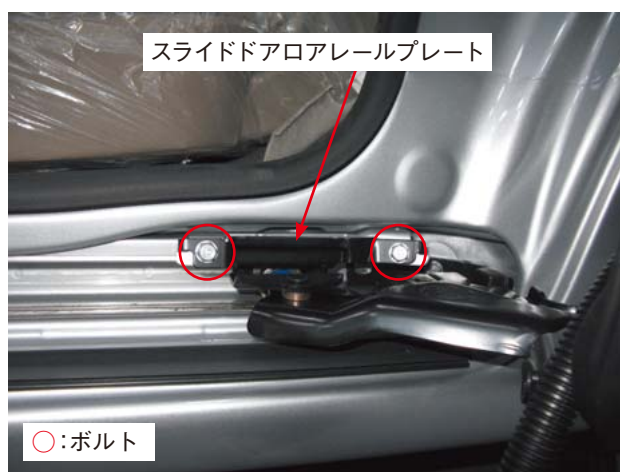
写真13

(8) スライドドアロアレールプレートを取外します。(写真 13、14)

スライドドアロアレールプレート

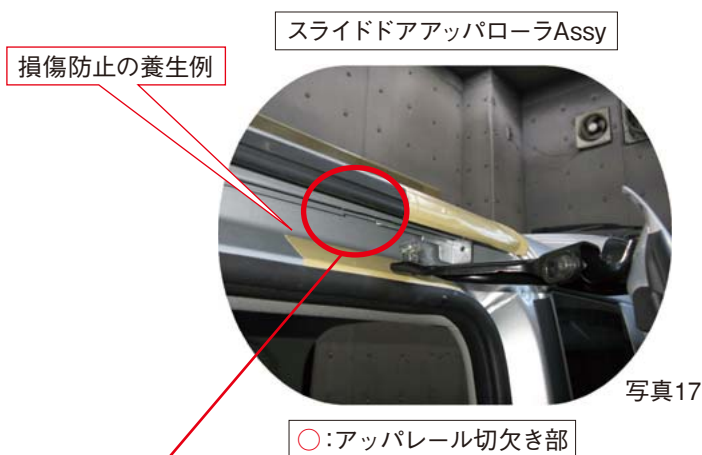
写真17

(11) スライドドアアップローラ Assy のローラ部を、アップパレルの切欠き部に合うようにスライドドアパネル COMP を車両前方に移動し、ボデーに干渉しないよう十分注意しながらスライドドアパネル COMP を取外します。(写真 17)

今回紹介したスライドドアパネル COMP の脱着作業では、スライドリヤセンタローラ Assy はボデー側に残し、スライドドアアップローラ Assy とスライドドアアローラ Assy を、スライドドアパネル COMP と一体でレールから引き抜く作業になります。

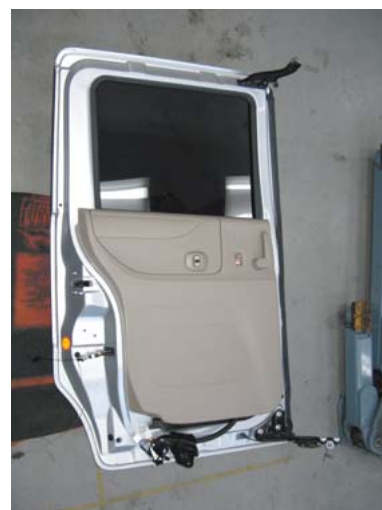
写真19

スライドドアパネルCOMP取外し状態

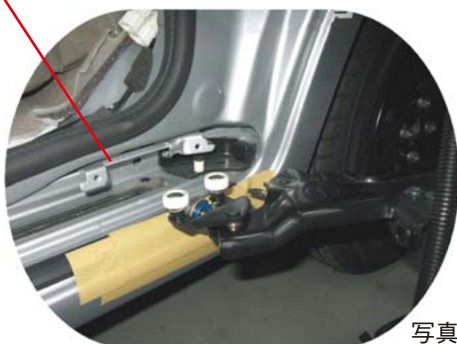
写真16

(10) スライドドアアッパローラ Assy のローラ部を、ロアレール切欠き部より取外します。(写真 16)

スライドドアアッパローラAssy

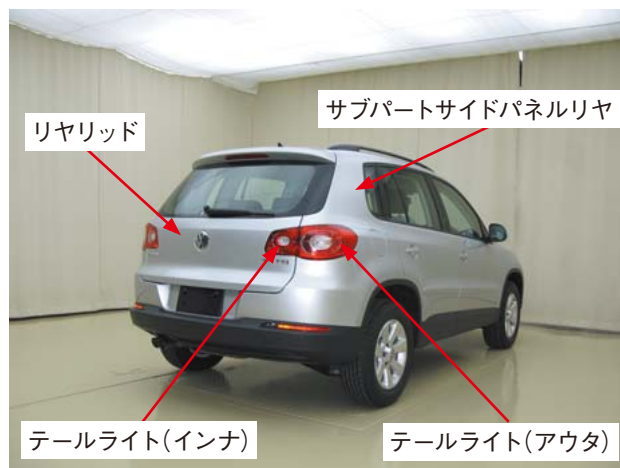
写真1

この車両は、テールライト(インナ)がリヤリッドに、テールライト(アウト)がサブパートサイドパネルリヤに取付いています。(写真1)

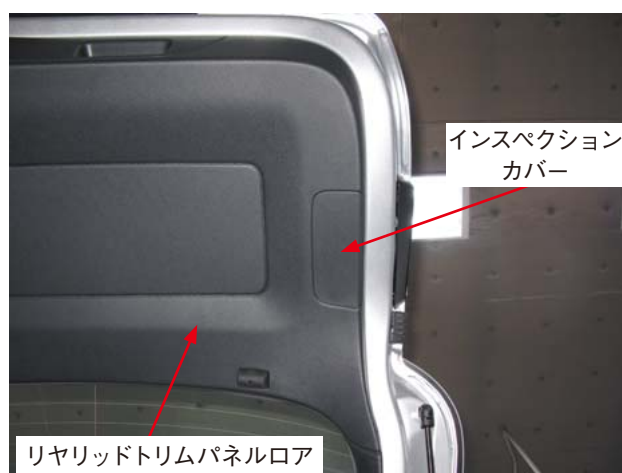
写真2

①リヤリッドを開放し、リヤリッドトリムパネルロアにあるインスペクションカバーを取外します。(写真2)

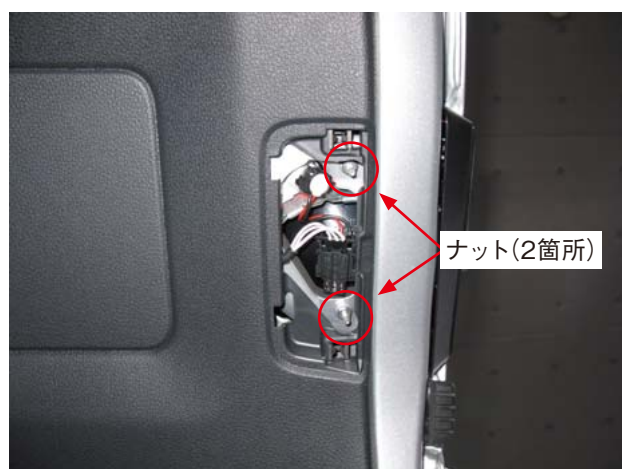
写真3

②ナットを2箇所取外し、コネクタを切離します。  
※写真3、赤丸印参照

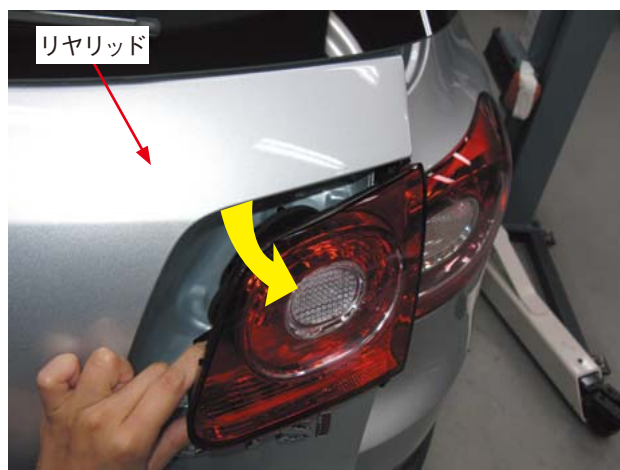
写真4

③テールライト(インナ)を写真4 黄色矢印方向に引出し取外します。

※構造上、無理に真っ直ぐ引き出すと損傷する恐れがあります。

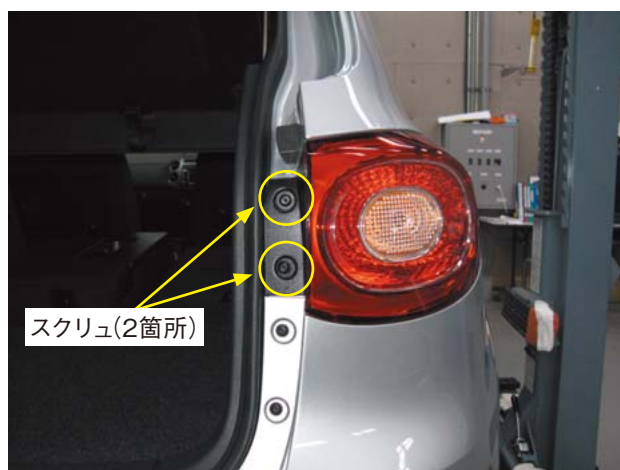
写真5

①スクリュを2箇所取外します。

※写真5、黄色丸印参照

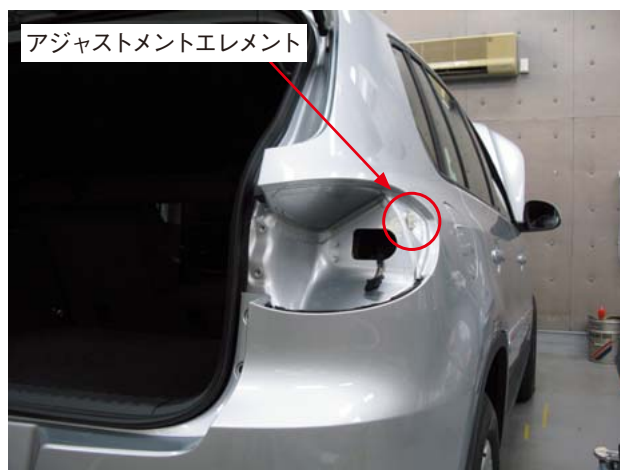
写真7

④テールライト(アウト)を手前に引出し、コネクタを切離し取外します。(写真7)

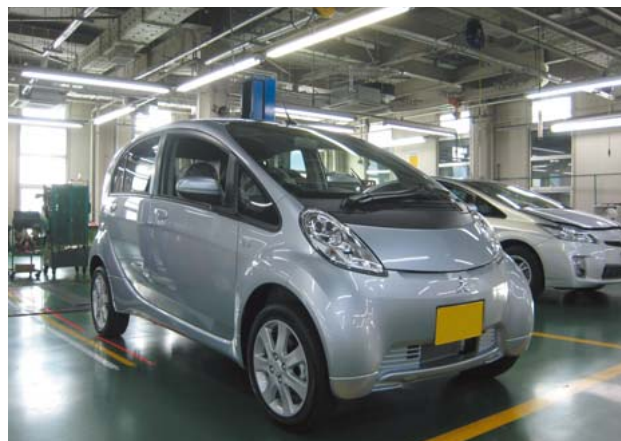
写真1

三菱 i-MiEV (HA3W) のサービスプラグ取外し手順について紹介します。(写真 1)

この車両は、330V の高電圧回路をもつ電気自動車です。高電圧系の部品を整備する場合は必ずサービスプラグを取外し、高電圧を遮断しなければなりません。

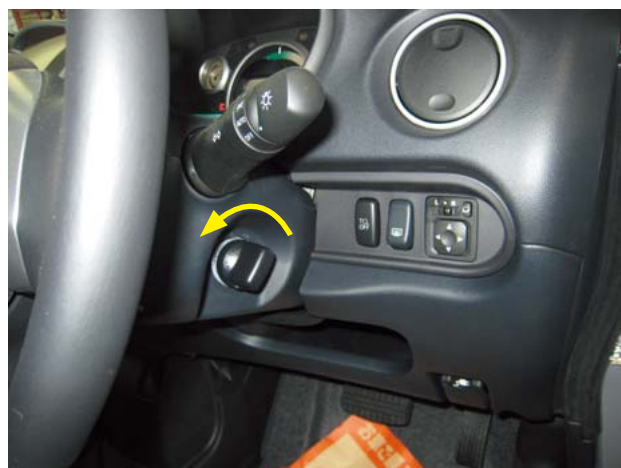
写真2

## 1. パワースイッチを OFF にします。(写真 2)

注意：パワーユニット構成部品の故障の原因となるため、パワースイッチ OFF 後 1 分間は補機バッテリーのマイナス端子を外さないでください。

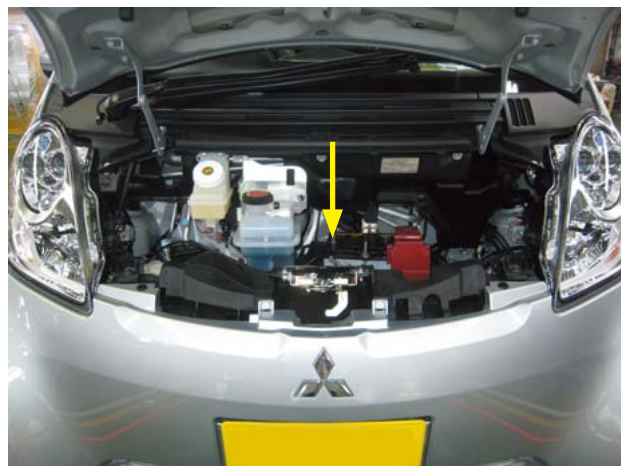
写真3

## 2. 補機バッテリーのマイナス端子を外します。 (写真 3)

注意：MCU 内の平滑コンデンサの電圧を十分に下げる必要があるため、電圧補機バッテリーのマイナス端子を外してから 5 分間はサービスプラグを抜かないでください。

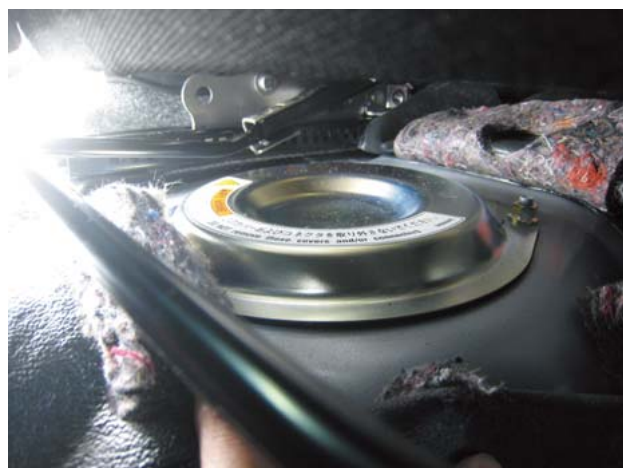
写真5

4. サービスリッドの取付けナット 2 つ(12mm)を取外し、サービスリッドを取外します。(写真 5)

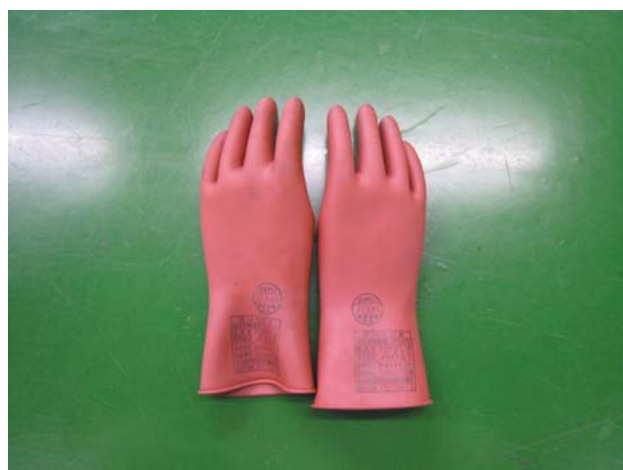
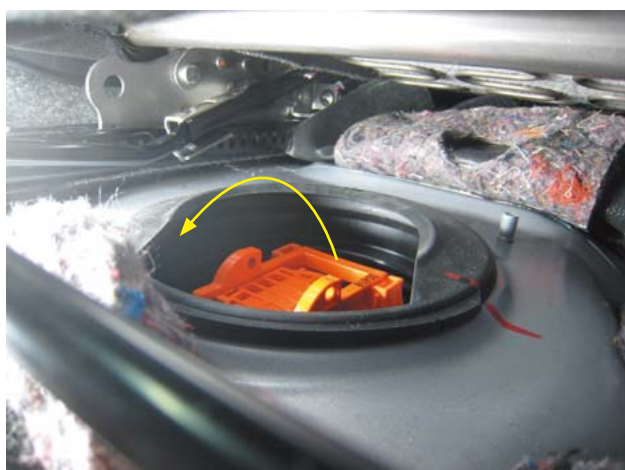
5. 絶縁手袋(写真 6)を着用し、サービスプラグのレバーを引き上げ取外します。(写真 7、8)

注意：サービスプラグのレバーを引き上げている途中は通電状態なので中途半端な引き上げは危険です。取外しは必ず一挙に行ってください。
