# JIKEN CENTER News

自研センターニュース

平成24年11月15日発行 毎月1回15日発行(通巻446号)

# トヨタカローラ アクシオ・フィールダーの紹介

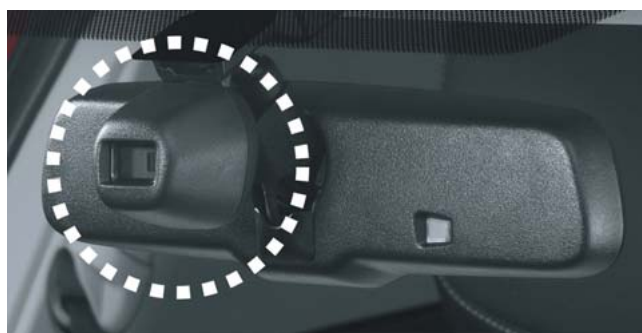
夜間走行時に、室内カメラのセンサが周囲の明るさを検知し、ハイビームとロービームを自動で切り替えます。ドライバーの前方視界確保をアシストし、歩行者の早期発見に寄与します。また、切り替え忘れを防ぎ、手動操作の煩わしさを軽減。スイッチ操作でオフにすることも可能です。

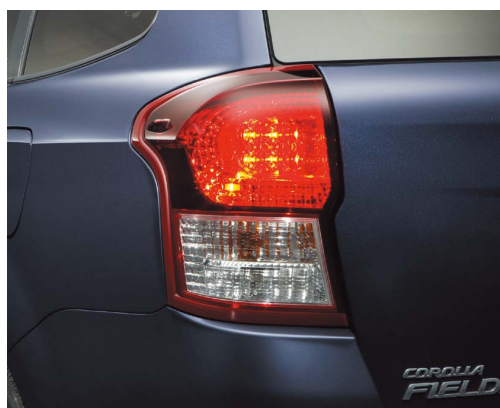
空力性能向上のため、アウトミラーベースおよびリヤコンビネーションランプレンズにエアロスタビライジングフィンを設定しています。エアロスタビライジングフィンを通った気流は速度を増し、フィン後方で渦状の気流を発生します。発生した渦状の気流は周囲の気流の速度を上げるとともに車体側へと引き付けます。車体側面付近に速度の増した気流が通り、後方で終結することで車体が空力で拘束されて走行が安定します。

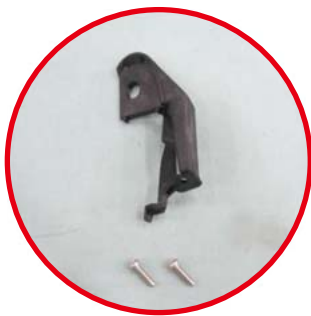
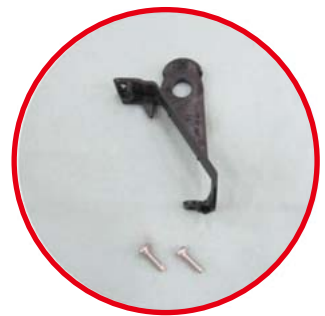
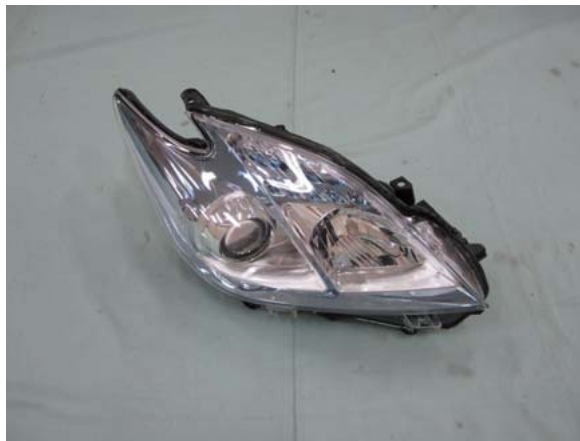
プリウス(ZVW30)  
補修用ヘッドランプブラケット

小損傷や波及損傷または誘発損傷でヘッドランプ取付けブラケットが折れてしまった場合、補修用ヘッドランプブラケットでの修理が可能な場合があります。補修用ヘッドランプブラケットは数十年前より自動車メーカーに採用され始め、修理費低減にもつながっています。

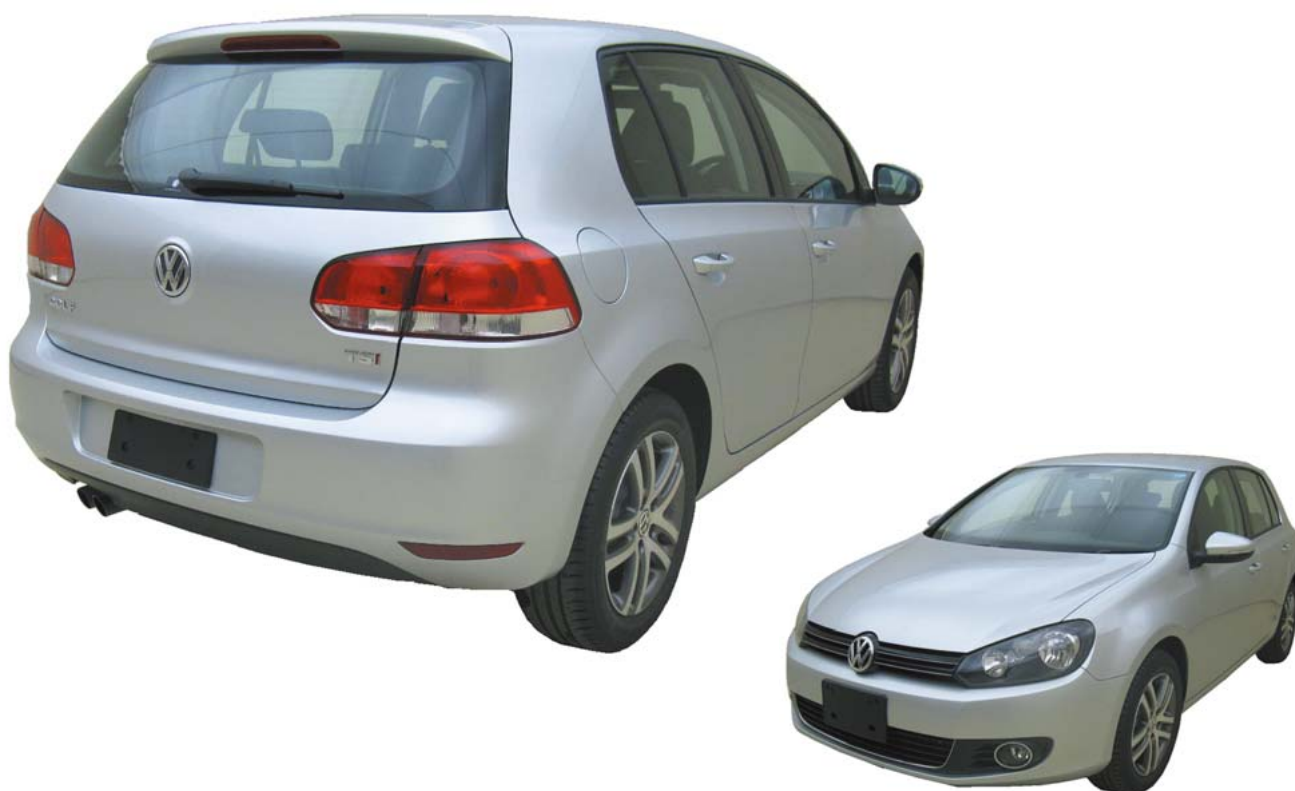
バンパカバーリヤ取付状態

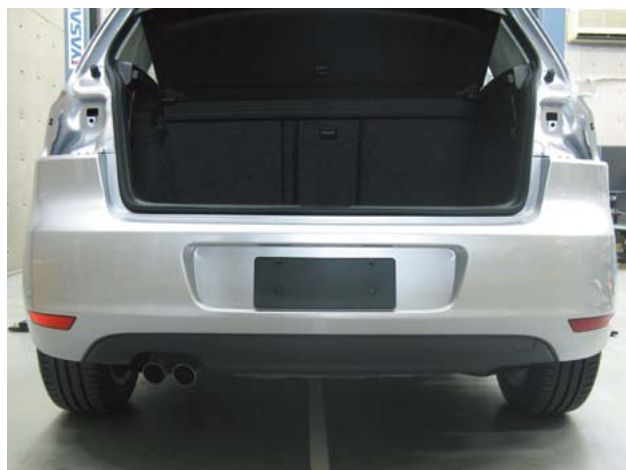
バンパカバーリヤ取外し状態

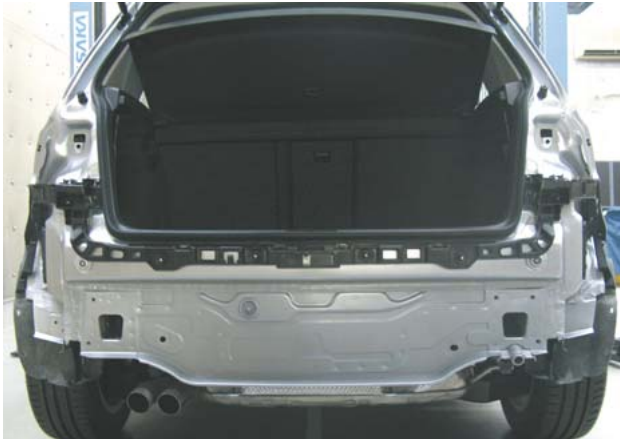
バンパラインホースメント、両側ガイドピースリヤ、リヤバンパロックストリップ取外し状態

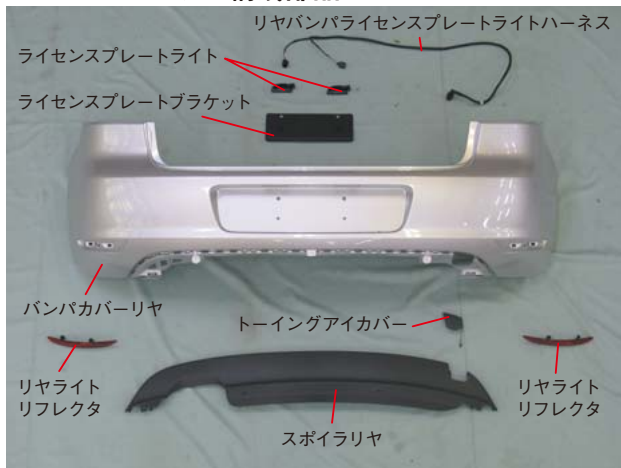
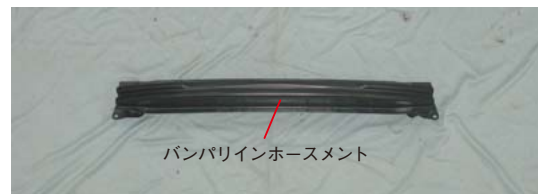
リヤリッド構成部品

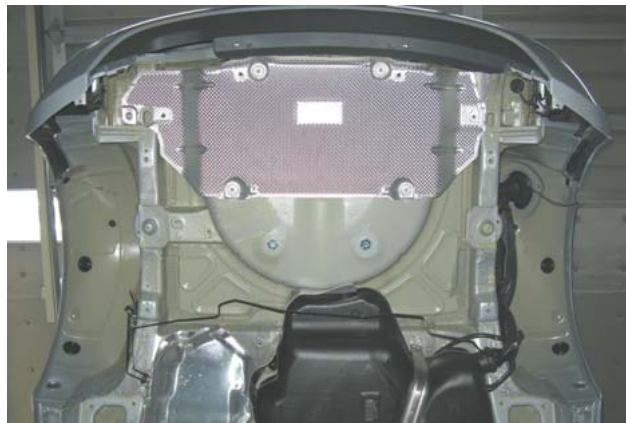
リヤサスペンション構成部品(片側)

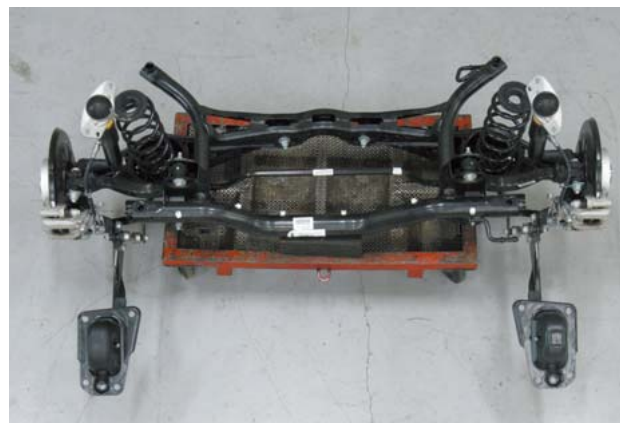
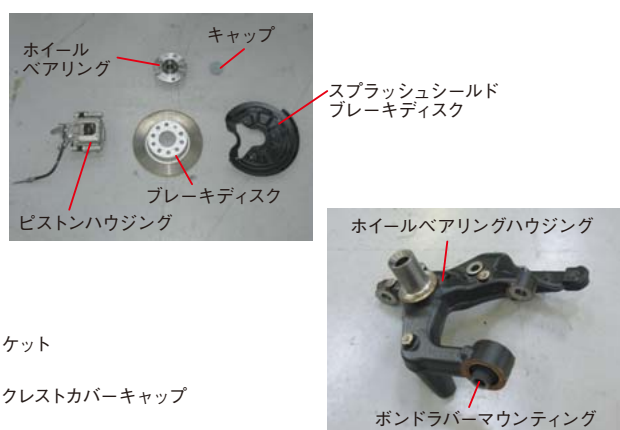
サイドパネルフレームサブパートリヤ、テールライトマウンティング、リヤエプロン、エンドプレートロア

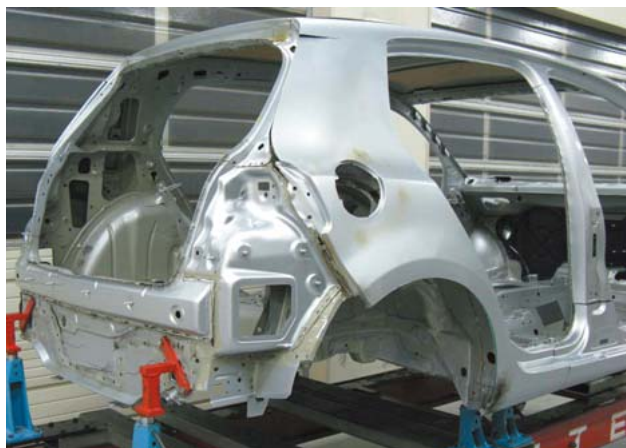
エンドプレートロア、リヤエプロン取付状態

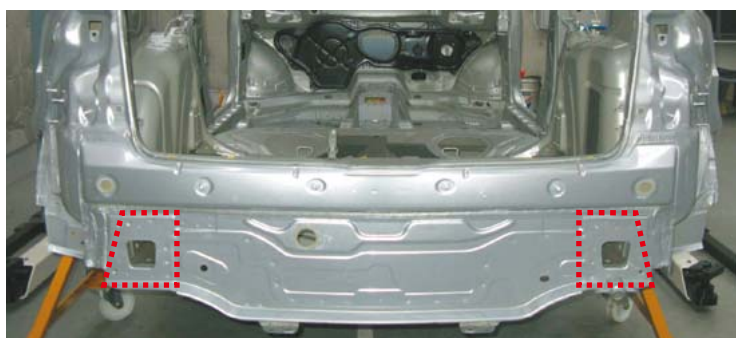
エンドプレートロア、リヤエプロン取外し状態

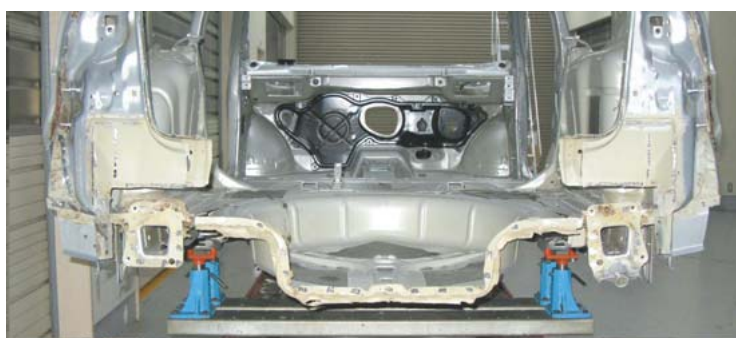
フロアパネル

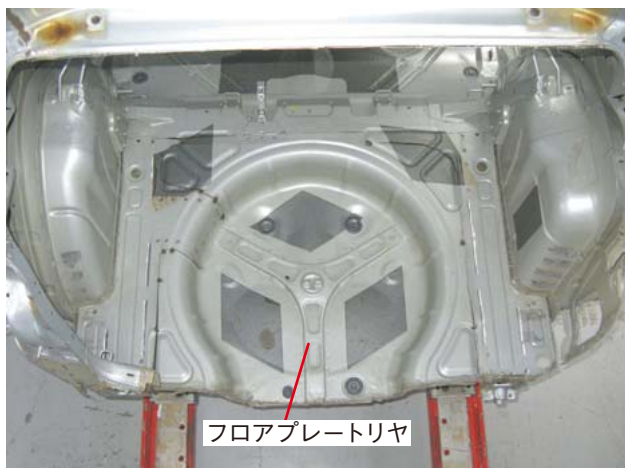
サイドメンバリヤ
