# JIKEN CENTER News

自研センターニュース

平成24年8月15日発行 毎月1回15日発行(通巻443号)

August 2012

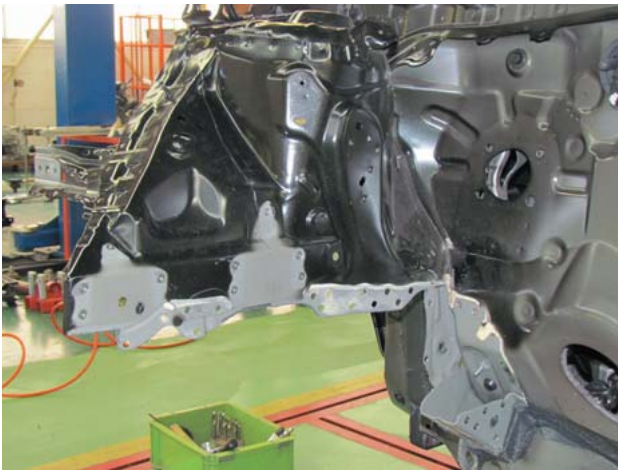
フロントフェンダエプロンは板金修正作業で対応しました。

損傷したフロントサイドメンバを取外した状態です。

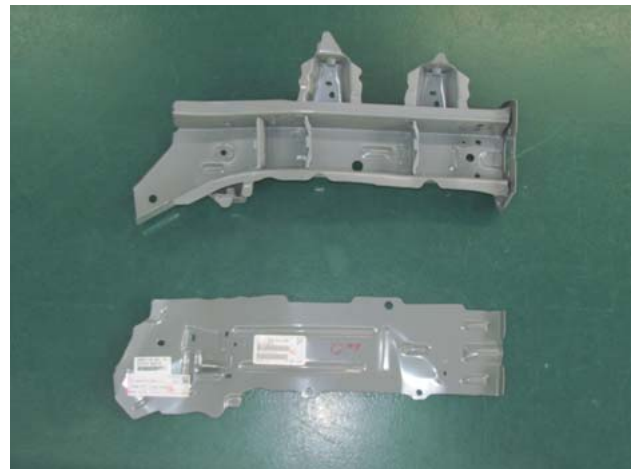
新品部品のフロントサイドメンバラインホースメントサブ Assyとフロントサイドメンバプレートアウト

フロントサイドメンバラインホースメントサブ Assyとフロントサイドメンバプレートアウトの溶接作業を行いました。

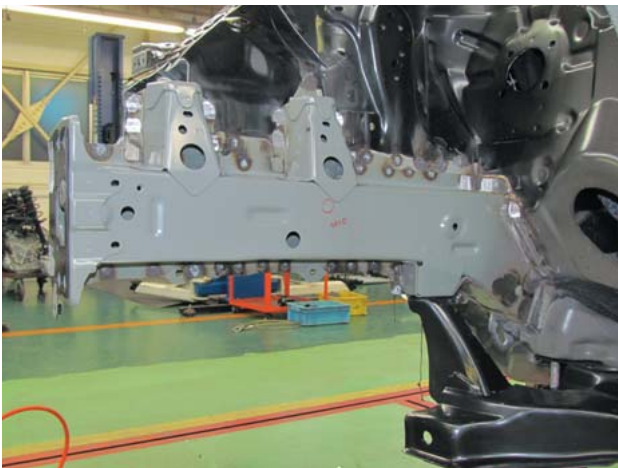
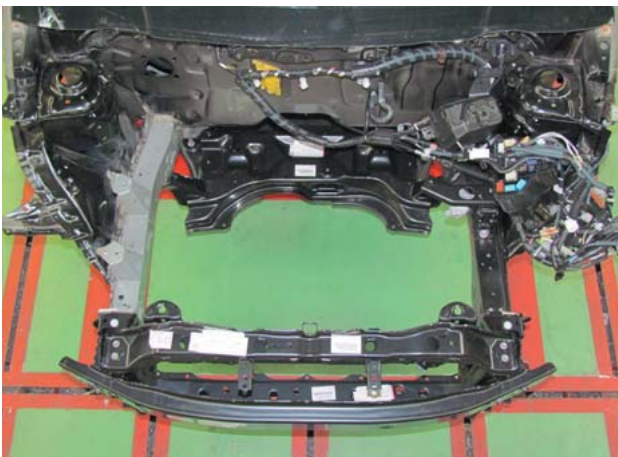
ラジエータサポートサブ Assy アップ、ラジエータサポートサブ Assy、ラジエータサポートサブ Assy ロワーを取付けて溶接系の修正作業は終了です。

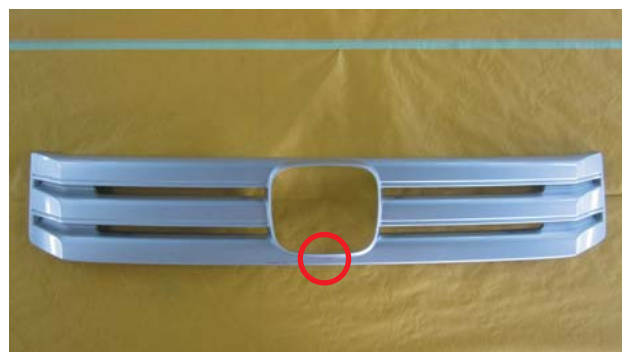
写真1

フロントグリルロアーマーモルディングの中央部下部に小さな損傷が確認できます。(写真1)

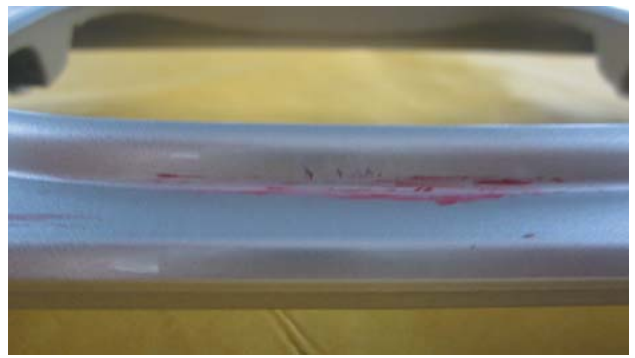
写真2

写真は、損傷部の拡大写真です。線傷および相手物の塗膜痕が確認できます。(写真2)

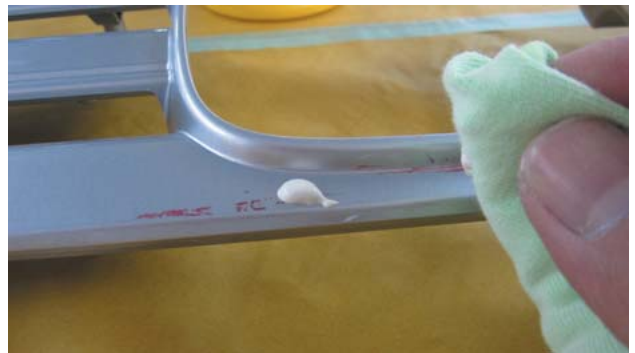
写真3

細目コンパウンドとウエスを用いて傷周辺を研磨します。(写真3)

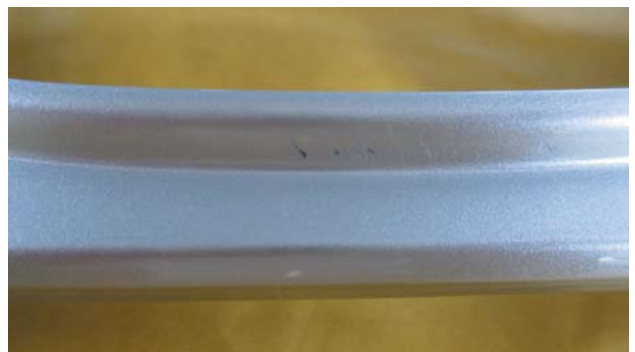
写真4

コンパウンドでの研磨作業で、塗膜痕は消えましたが、線傷は残りました。(写真4)

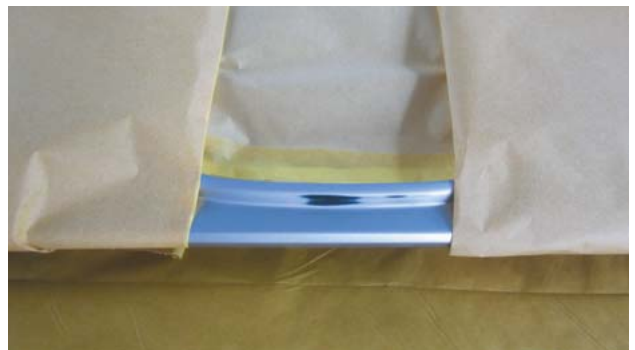
写真6

プラサフ塗装用のマスキングを行います。

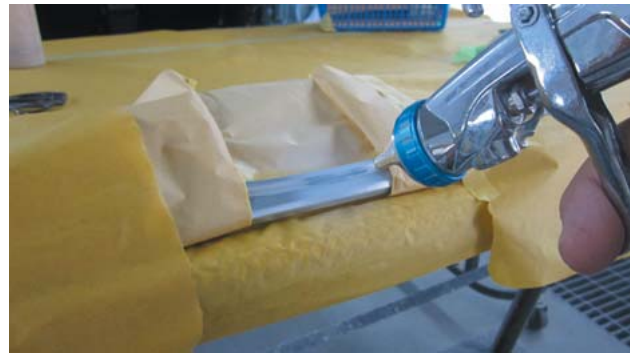
写真7

素地が出ている部分に2液型のプラサフを数回に分けて塗装します。(写真7)

\* AEPDS は溶剤に弱いので、1回で厚塗りをせずに、プラサフを薄く数回に分けて塗布します。

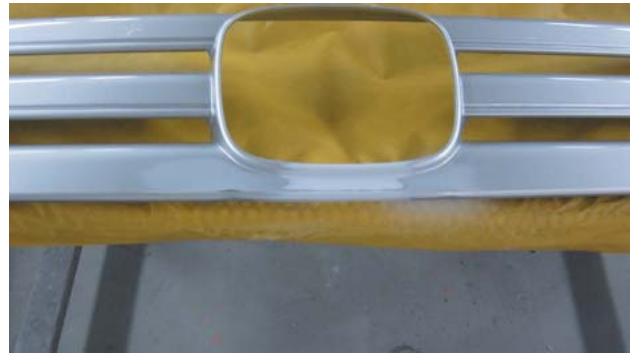
写真8

プラサフ硬化後、P800 のペーパーで研磨作業を行います。(写真8)

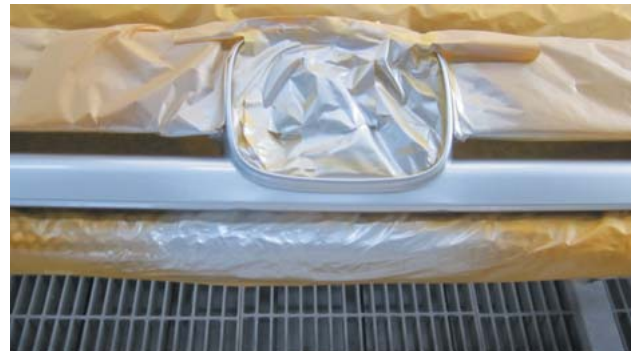
写真9

上塗り塗装用のマスキングを行い、カラーベース塗装後、クリヤを塗装します。(写真9)

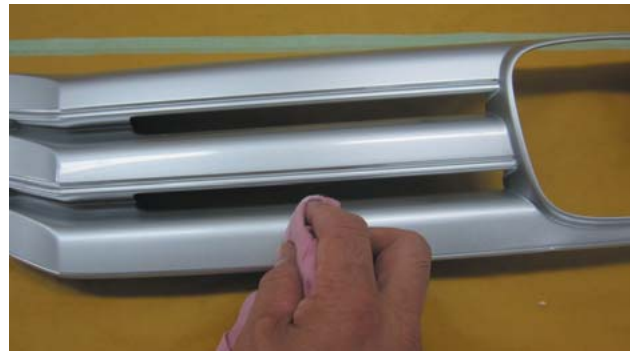
写真10

コンパウンドを用いて磨き作業を行い完成です。(写真10)

\* 今回は、損傷面積が小さかったため部品内のボカシ作業で対応しました。

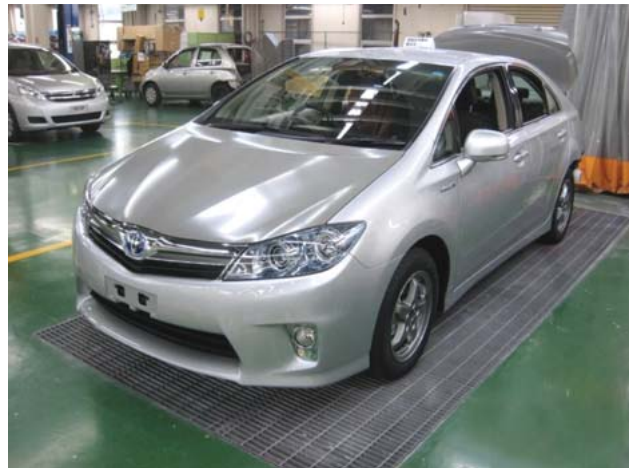
写真1

トヨタ SAI(AZK10)のウォッシャノズル取外しについて紹介します。(写真1)

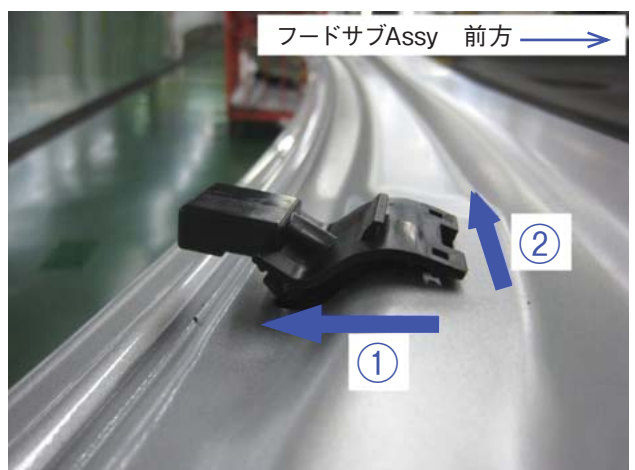
写真3

青矢印①方向にウォッシャノズルをスライドさせ、青矢印②方向に持ち上げます。(写真3)

※工具を使用せずに作業が可能でした。

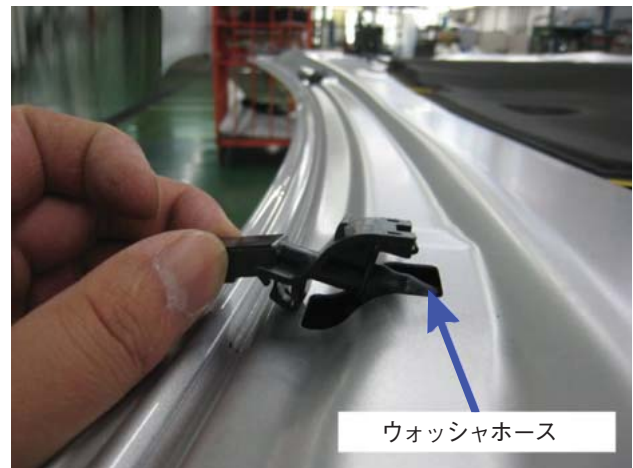
写真4

写真4は、ウォッシャノズル取外し状態です。  
ウォッシャホースを切離し、車両から取外します。

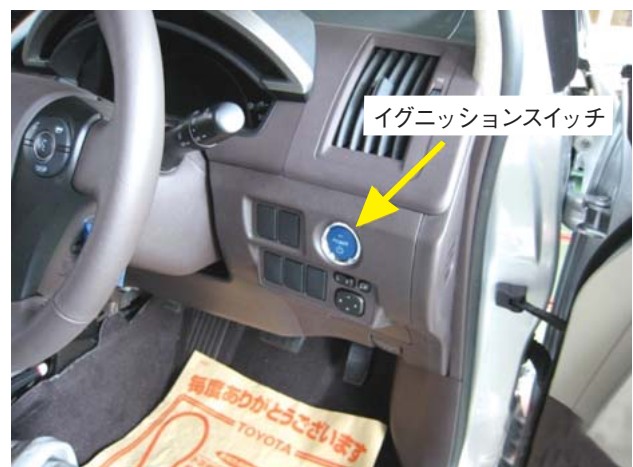
写真1

イグニッションスイッチをON\*<sup>1</sup> (写真1)にして60秒以内に次の操作を行います。

\*1:ブレーキペダルを踏まずに、イグニッションスイッチを2回押した状態です。イグニッションスイッチのインジケータが橙色に点灯します。

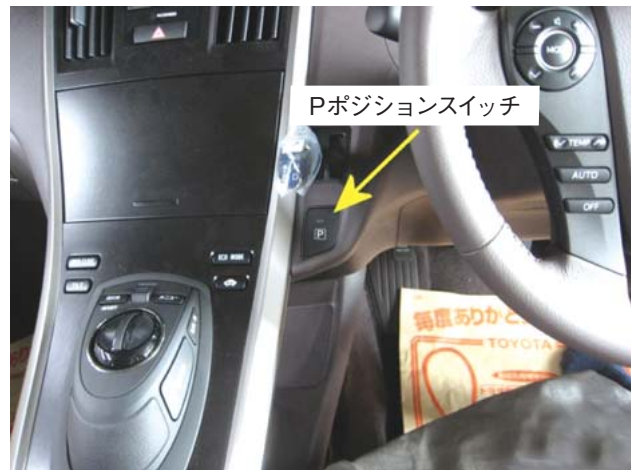
写真2

3. Pポジションスイッチ(写真2)を押し、シフトポジションPにして、アクセルペダルを2回全開にします。
4. 整備モードに移行し、マルチディスプレイに“整備モード”と表示されます。(写真3)
5. ブレーキペダルを踏み、エンジンを始動させます。

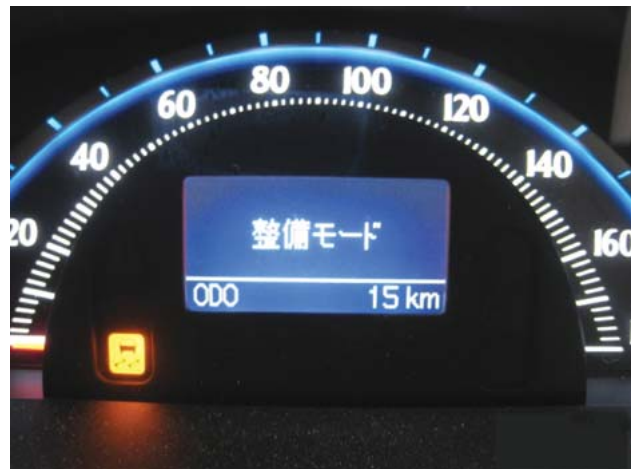
写真3

整備モード(2WD(排ガス測定用))の移行方法に比べ、アクセルペダルの操作回数がすべて3回に変わります。整備モードに移行すると、マルチディスプレイには“認証モード”と表示されます。

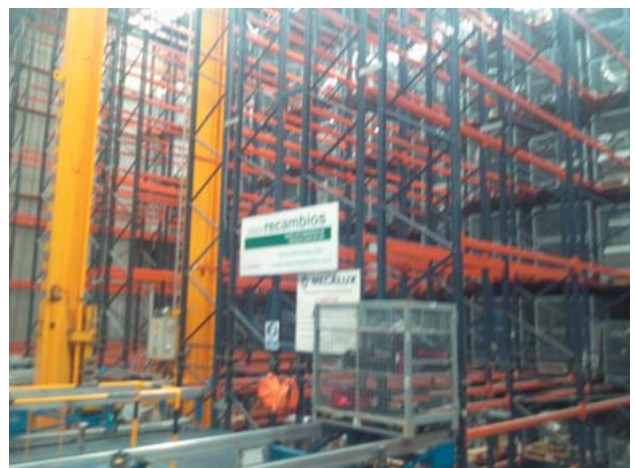
巨大自動倉庫

自動倉庫には常時6万点(12,000バスケット)を保有し、バーコードで在庫管理を行っています。倉庫への搬入・搬出は全自動で、最大在庫期間は4年となっています。
