# JIKEN CENTER News

自研センターニュース

平成25年8月15日発行 毎月1回15日発行(通巻455号)

## 衝突における制動有無の影響

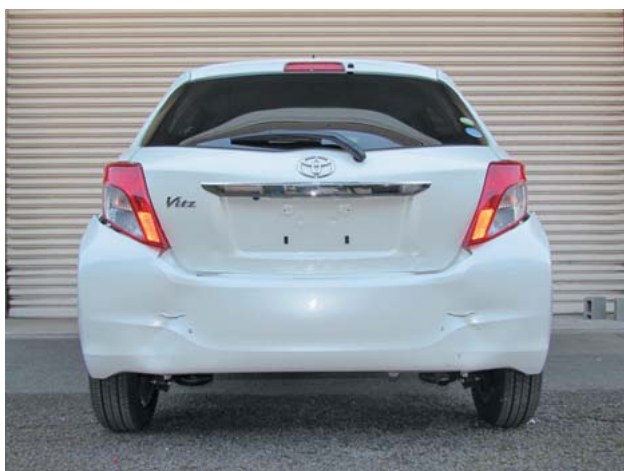
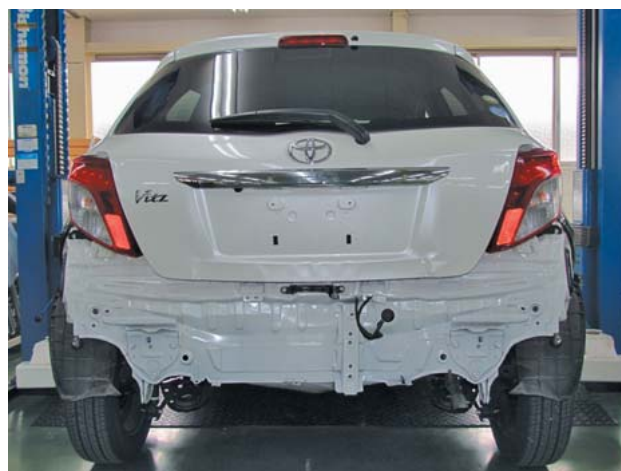
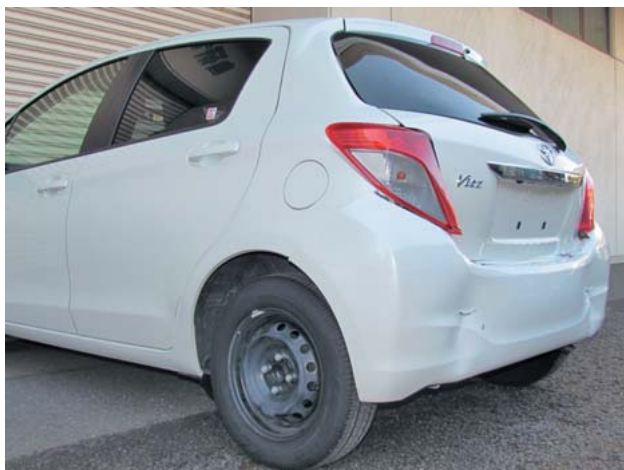
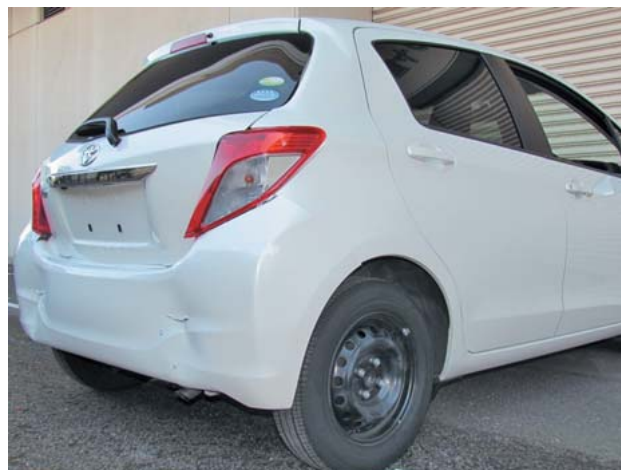
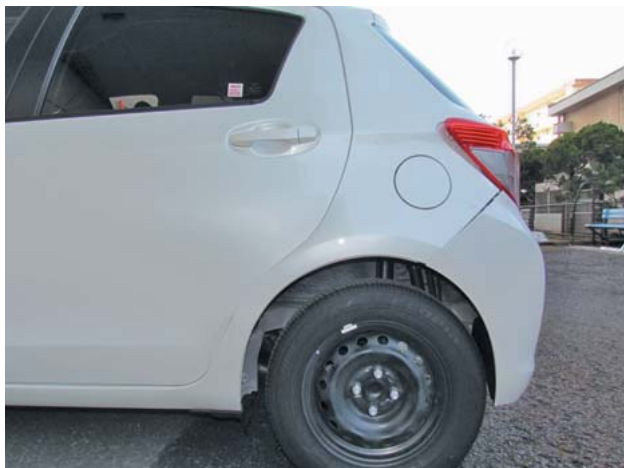
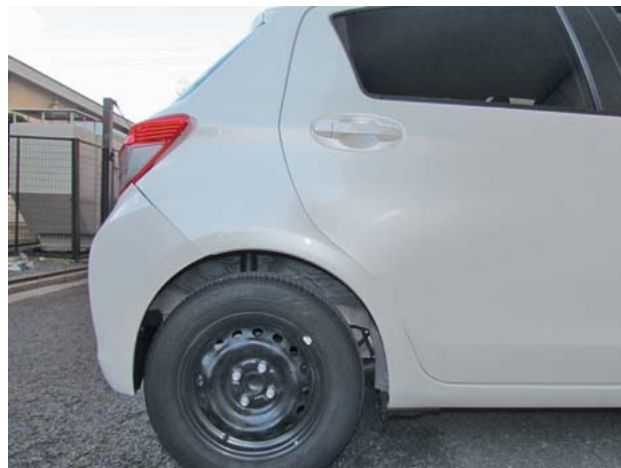
## (16)有効衝突速度 12.0km/h

車 名：ヴィッツ  
型 式：KSP130  
年 式：H23/08  
車両重量：948kg  
衝突速度：20.2km/h  
イグニッション：OFF  
シフトギヤ：N  
パーキングブレーキ作動  
バンパ構造：リヤ①

### 主な損傷部位

- ・リヤバンパカバー変形
- ・バックドアパネル変形
- ・ボデーロワバックパネル変形
- ・左右テールランプ破損
- ・左右クォータパネル変形
- ・左右リヤドアパネル変形
- ・リヤフロアパン変形
- ・左右リヤフロアサイドメンバ変形
- ・エキゾーストテールパイプ変形

以上のように、今回実施した2台の車両の損傷状態は、その相違点を探し出すことが困難であるほど、同一といってよい状況でした。

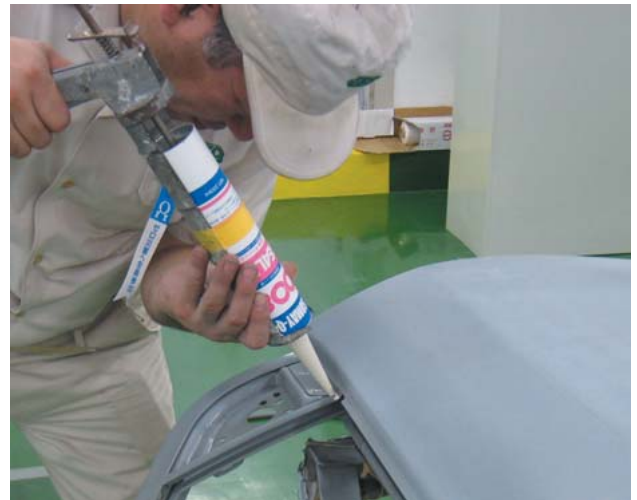
写真1

そのため、車体修理においても、ボデーシーラが直接損傷する場合や損傷したパネルを取替えて再度塗布する場合など、シーラ塗布は比較的頻繁に行なわれる作業の1つでもあります。(写真1)

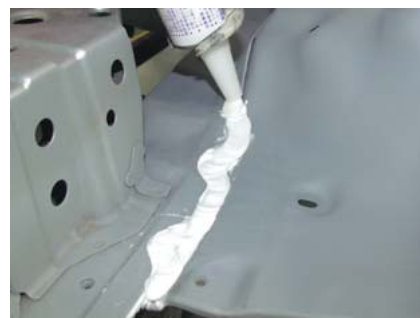
写真11

シーラガンのトリガを断続的に握ることで、脈を打てるようにボデーシーラを吐出させ、シーラガンの動かし方で波状に仕上げます。(写真 11)
