# JIKEN CENTER News

自研センターニュース

## トヨタ・ヴェルファイア (AGH30W) 後部損傷の復元修理

# ホンダ・ステップワゴン(RP1)

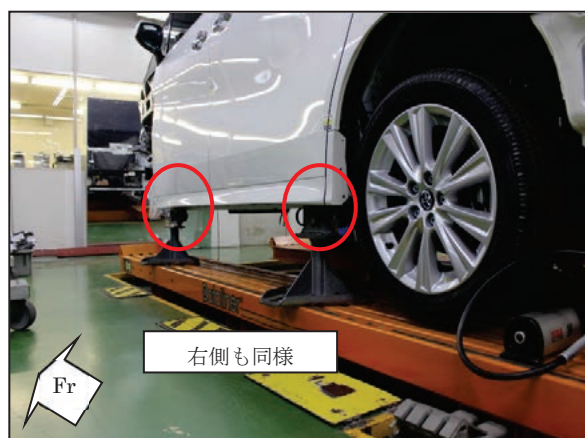
- (2) ボデーフレーム修正機への車両取付けデータライナ 9000(ベンチ式)を用いて、計測の結果と変形の程度を考慮して 4 点固定としました。

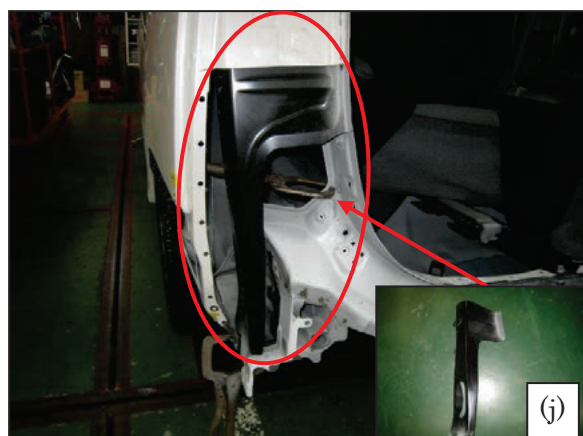
- (9) (j)左バックドアオープングラインホースメントローを取付けます。

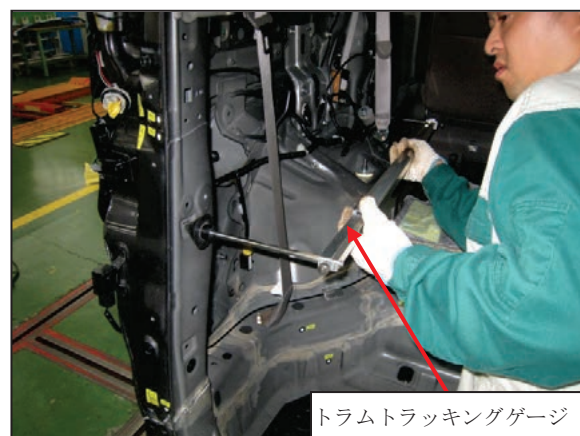
④ トラムトラッキングゲージを使用して、ボデー寸法図と左右差計測を繰り返し、引き作業を行いました。

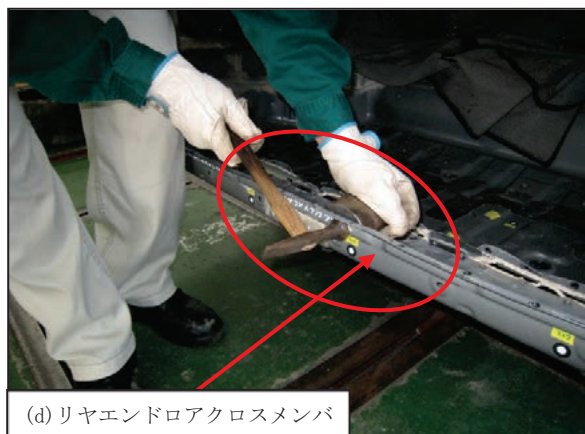
- (1) 修正部品は(d)リヤエンドロアクロスメンバ(後部)となります。

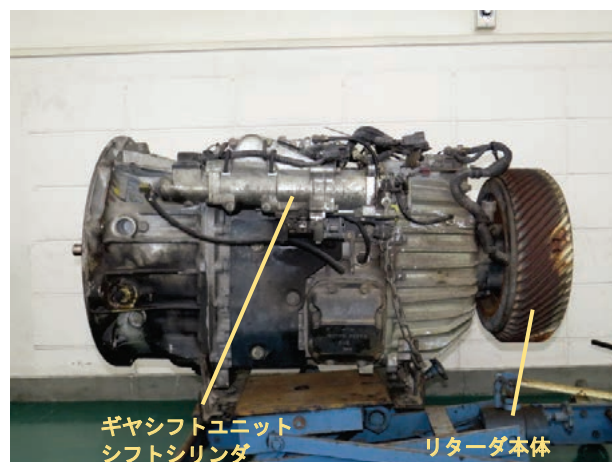
トランスミッション左側面視

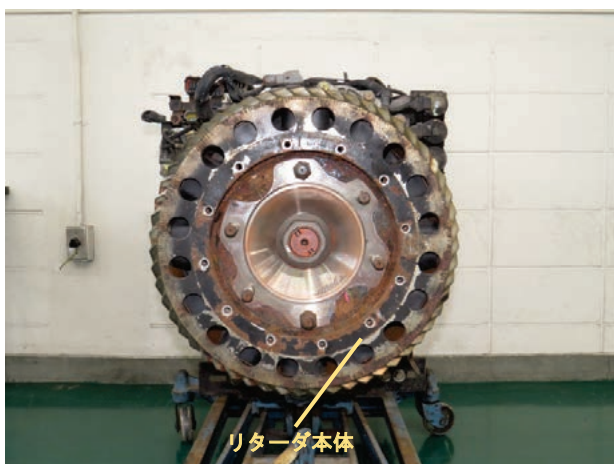
トランスミッション後方視

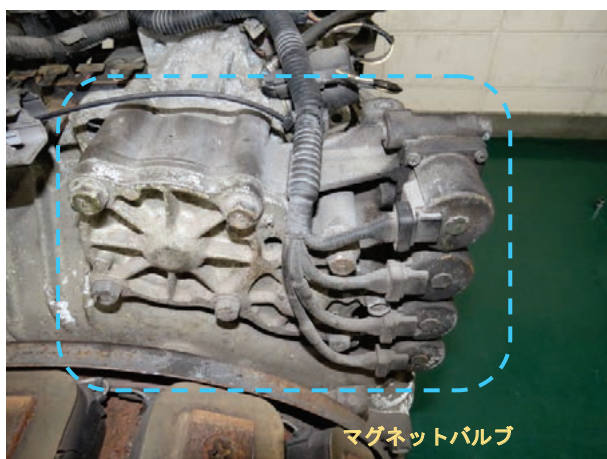
スプリッタおよびレンジ切替用のマグネットバルブ (LOW/HI 各 2 個) を内蔵したユニットで、コントロールユニットからの駆動信号によってマグネットバルブを作動させて、スプリッタおよびレンジ切替えエア圧を制御しています。

ツインユニット本体 (T/M 後方視)

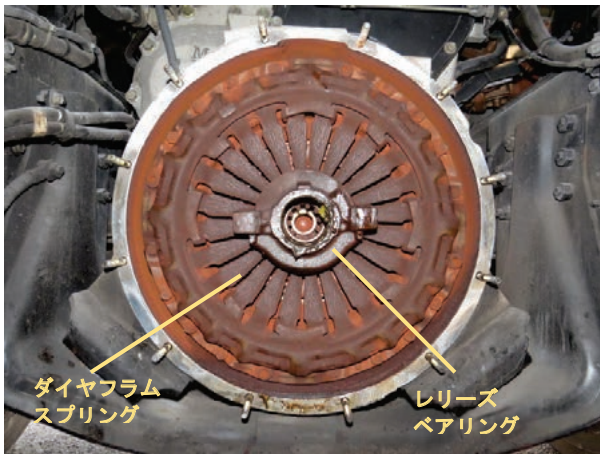
下の写真は単板プル式クラッチ本体です。古くから採用されているプッシュ式クラッチでは、リリースベアリングはトランスミッションのインプットシャフト側に装着されており、クラッチ操作時にリリースベアリングでリリースレバーを押込んで、コイルスプリングで押しつけられているプレッシャプレート（プレッシャプレート）をクラッチディスクから引き離します。これに対し、プル式クラッチではプレッシャプレートをダイヤフラムスプリングで押しつけていて、リリースベアリングはダイヤフラムスプリングヘスナップリングで固定されています。クラッチ操作時はリリースベアリングをトランスミッション側へ引き出すように移動させてプレッシャプレートをクラッチディスクから引き離します。

クラッチ本体（実車装着状態）

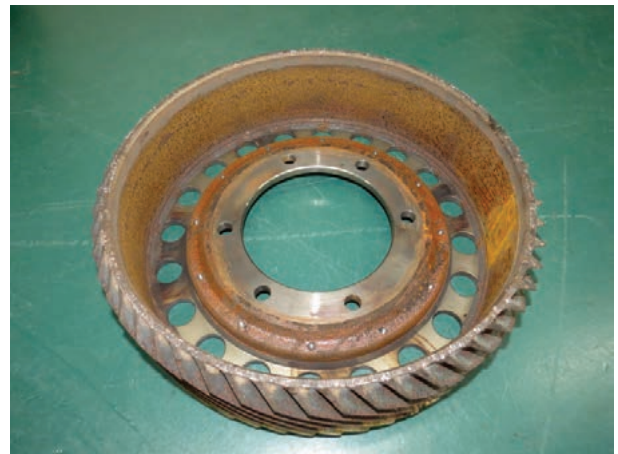
ドラム Assy

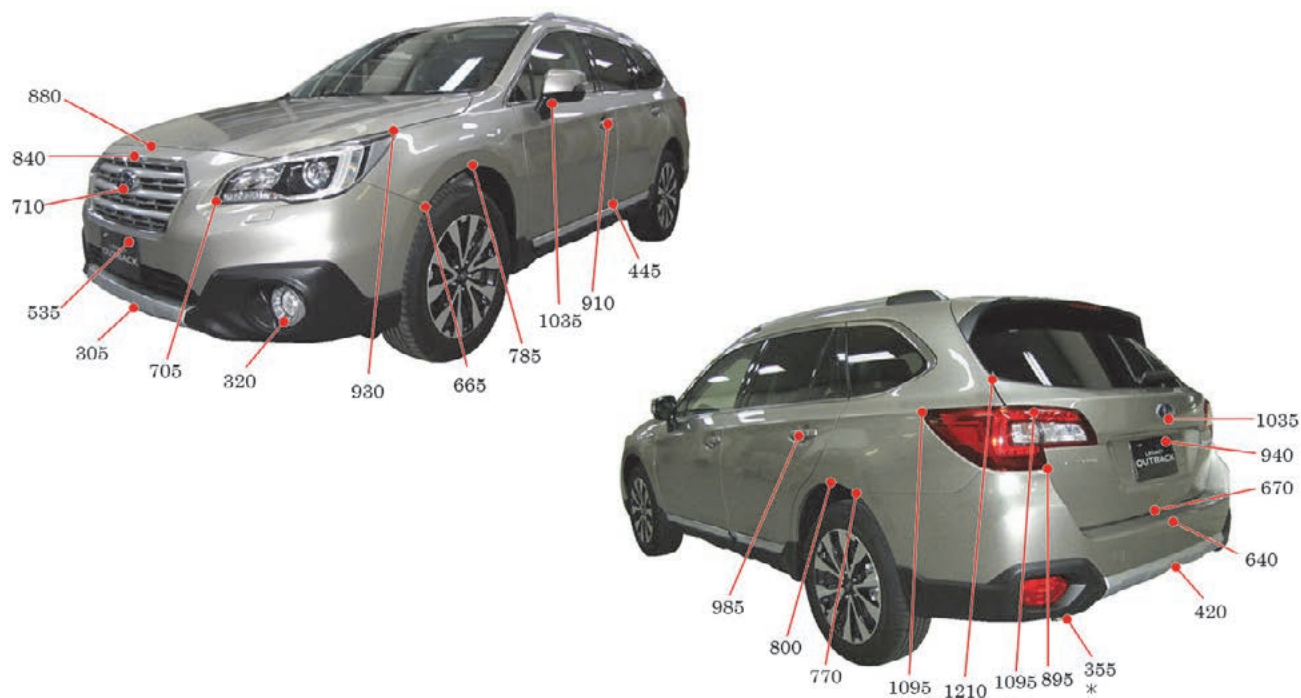
富士重工業株式会社から 2014 年 10 月に発売された新型「レガシィ アウトバック」の各部の地上高（単位 mm）です。ドアミラーは開いた状態です。

※上記数値は、自研センターでの地上からの実測測定参考値（測定車両は Limited）です。
